ANEXO IV

BREVE MEMORIA DE EVALUACIÓN DEL CAMBIO CLIMÁTICO SOBRE LA ESTRUCTURA

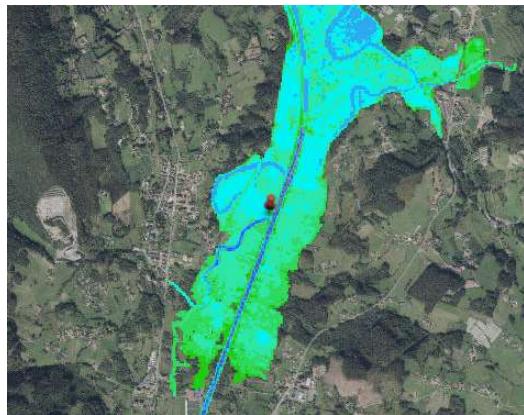
Mediante consulta realizada en el visor de geoEuskadi (Gobierno Vasco), la cartografía de vulnerabilidad y riesgo de la costa de la CAV¹, desde el punto de vista del impacto en el emplazamiento, refiere unos valores de espesor en zonas inundables entre los 71 y 100 cm para el escenario 1 - 100 años y clima presente.

Imagen 1: Representación impacto de inundación en el emplazamiento. Fuente: geoEuskadi.

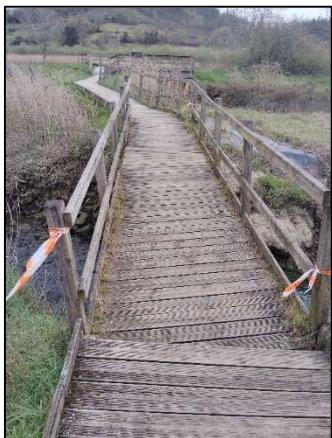
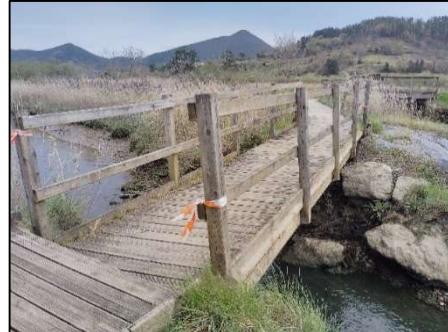
Actualmente la Senda Forua objeto de tramitación presenta un hundimiento a la altura de la pasarela-puente sobre el arroyo Baldatika situada en el término municipal de Forua (Informe INFO2/42/48/0103 de la Demarcación de Costas del País Vasco).

Imagen 2 y 3. Estado actual de la pasarela Baldatika.

A petición del Servicio de la Reserva de la Biosfera de Urdabai se ha realizado un estudio geotécnico (Ikerlur, diciembre 2024) de las condiciones actuales en las que se encuentra el emplazamiento a fin de dirimir las causas que han motivado tal circunstancia y adoptar la mejor solución de reparación. En este sentido, la principal hipótesis para el deterioro mostrado se relaciona con la reducción de la tensión de confinamiento en la zona del estribo Oeste del puente, motivada por la erosión intensa ejercida por el agua, toda vez que la dirección de los flujos de la lámina de agua de mar cambia con la pleamar y bajamar, formando zonas de resalto hidráulico.

El proyecto de obra que se redacte para la reparación de la citada pasarela incorporará la evaluación del efecto del cambio climático sobre la estructura que finalmente se implemente.
