22.A161

22/05/2023

**ACTUALIZACION DEL INFORME DE SITUACIÓN DEL SUELO DE LA EMPRESA
ROZALMA AGRISOLUTIONS, S.L.U. UBICADA EN ZUMARRAGA (GIPUZKOA)**

Actividad e instalación de potencial contaminante del suelo ALTO

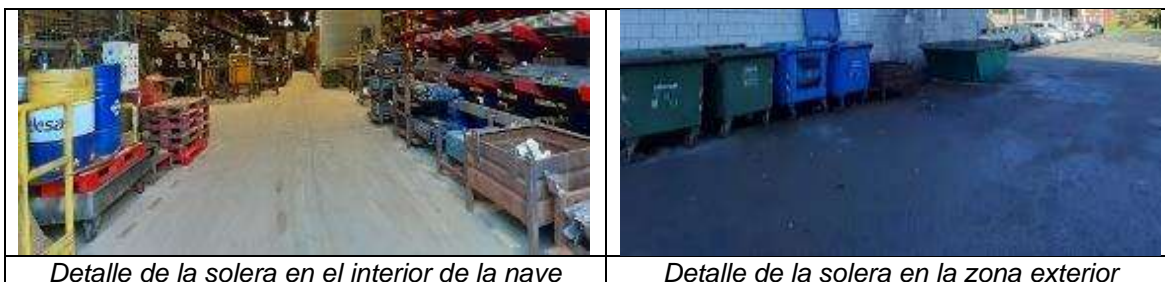
La totalidad de la parcela de ROZALMA en Zumarraga, donde se lleva a cabo la actividad industrial, se encuentra pavimentada y en buen estado. En el interior de la nave industrial se dispone de solera de hormigón pulido, con epoxi en la zona del almacén, y en el exterior del edificio, la solera es asfáltica.

Detalle de la solera en el interior de la nave

Detalle de la solera en la zona exterior

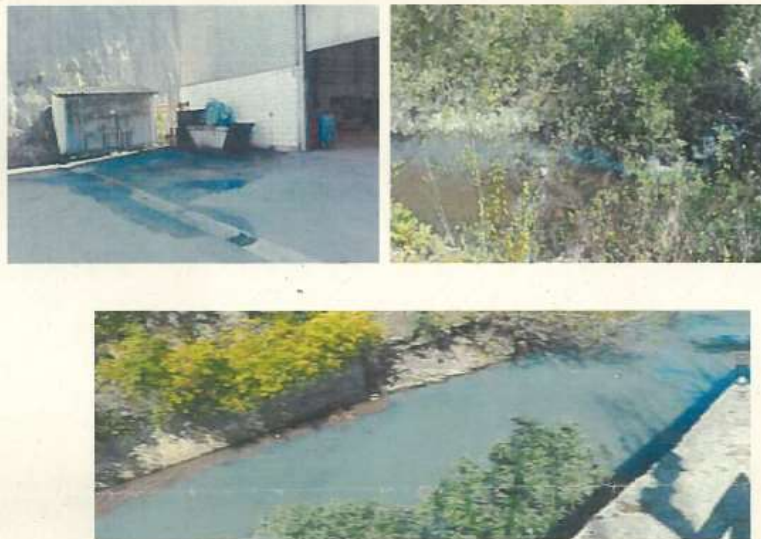
Se reproducen fotografías de la visita de inspección.

El responsable del vertido es ROZALMA S.L.U, con domicilio en POL. INDUSTRIAL ARGIXAO NAVE 62 – 20700- ZUMARRAGA.

En este caso, se valoró como circunstancia atenuante la rápida y positiva respuesta de la empresa.

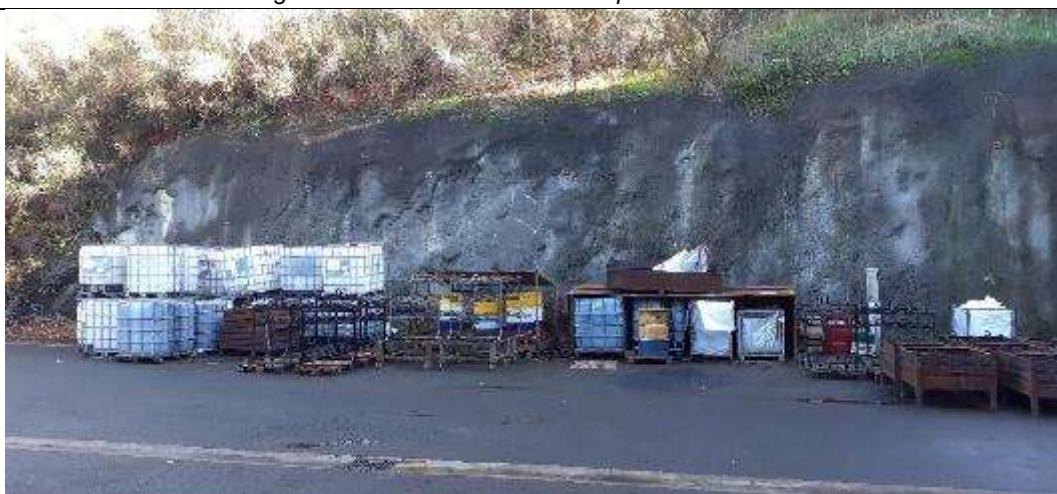
Vista general del almacén de residuos peligrosos

| Denominación | Código | Riesgo | NP. NIVEL DE PROBABILIDAD NP = ND x NE | | | NC. NIVEL DE CONSECUENCIAS | NIVEL DE RIESGO (NR) NR = NP x NC | | Notas |
|---|---|---|---|---|---|---|---|---|---|
| Almacén de residuos peligrosos | ROZ-2a | Derrames y/o fugas | 6 | 2 | 12 | 25 | 300 | II | 2 |

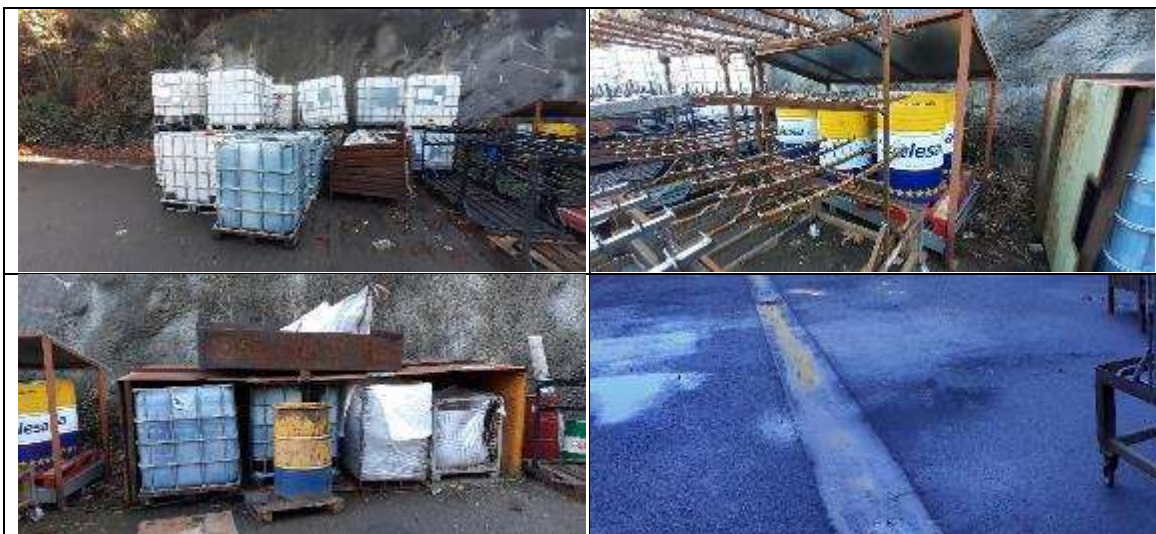
Detalle del almacén de residuos peligrosos

| Denominación | Código | Riesgo | NP. NIVEL DE PROBABILIDAD NP = ND x NE | | | NC. NIVEL DE CONSECUENCIAS | NIVEL DE RIESGO (NR) NR = NP x NC | | Notas |
|---|---|---|---|---|---|---|---|---|---|
| | ROZ-2b | Rotura de recipientes | 6 | 1 | 6 | 25 | 150 | II | |

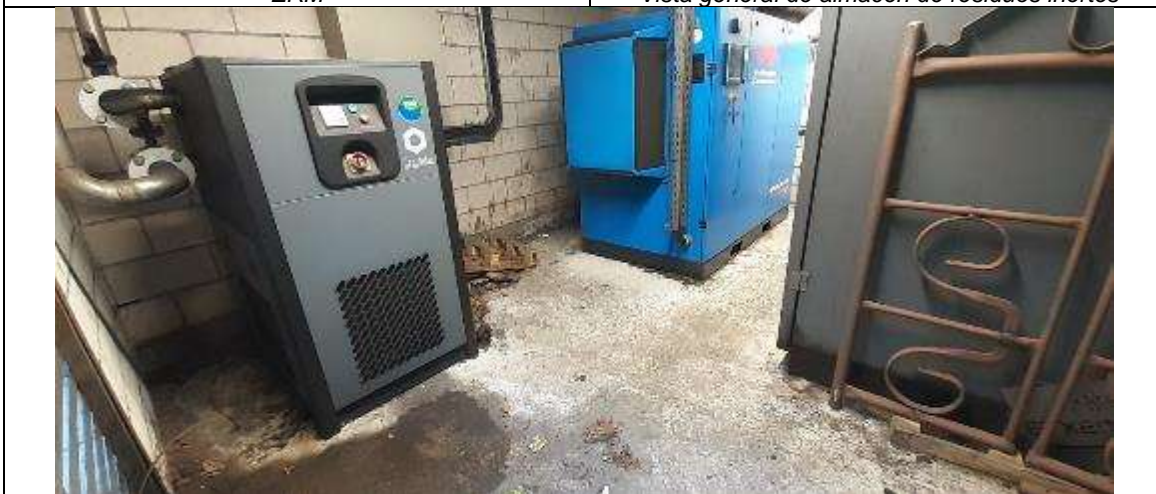
Caseta auxiliar-compresores

| ROZ-3a | Derrames y/o fugas | Infiltración al terreno | En interior de caseta | II |

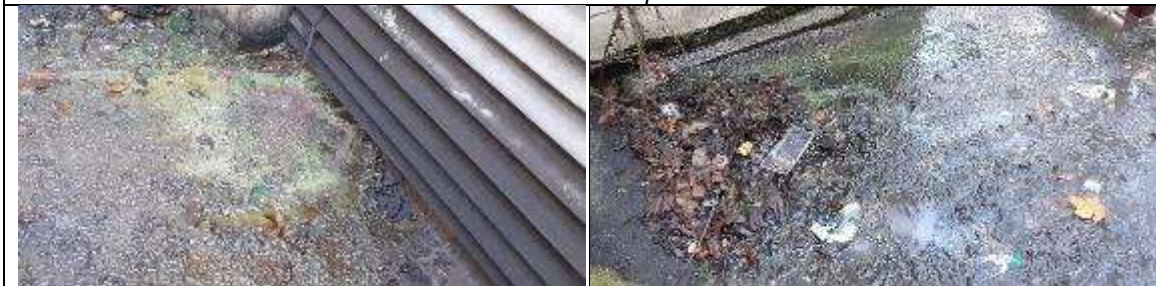
Detalle del purgado de los compresores a la solera exterior

| Denominación | Código | Riesgo | NP. NIVEL DE PROBABILIDAD NP = ND x NE | | | NC. NIVEL DE CONSECUENCIAS | NIVEL DE RIESGO (NR) NR = NP x NC | | Notas |
|---|---|---|---|---|---|---|---|---|---|
| Sala de compresores | ROZ-3a | Derrames y/o fugas | 6 | 4 | 24 | 10 | 240 | II | 3 |

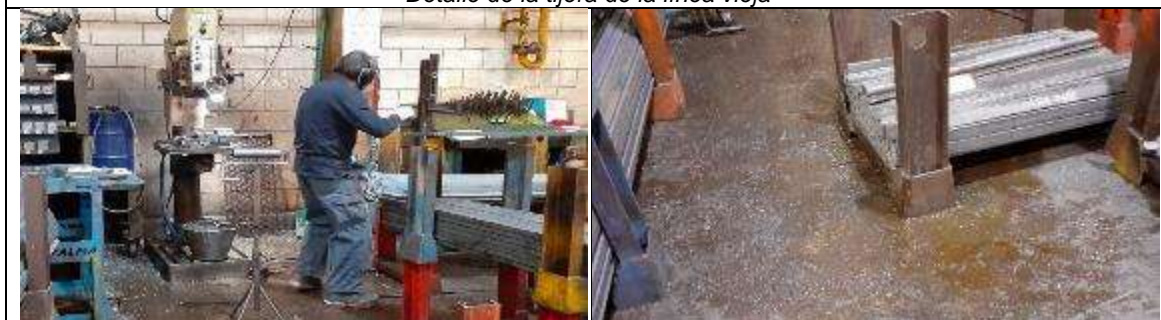
Área taladro manual y detalle solera en esta zona

| Denominación | Código | Riesgo | NP. NIVEL DE PROBABILIDAD NP = ND x NE | | | NC. NIVEL DE CONSECUENCIAS | NIVEL DE RIESGO (NR) NR = NP x NC | | Notas |
|---|---|--|---|---|---|---|---|---|---|
| Taladro | ROZ-7 | Derrames y/o fugas | 2 | 4 | 8 | 25 | 200 | II | 4 |
