INFORME PRELIMINAR DE LA SITUACIÓN DEL SUELO

TITULAR DE LA ACTIVIDAD: AUREL CURT

EMPLAZAMIENTO: Arenzelai Bidea. s/n
48960 Galdakao (Bizkaia)

noviembre de 2025

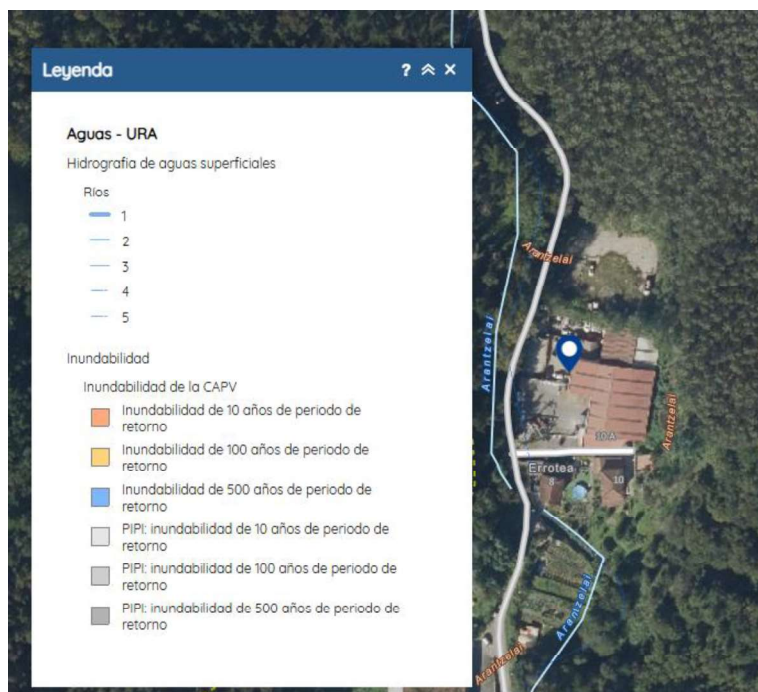
Figura 3. Información URA CAPV Fuente: Visor GeoEuskadi

Tal y como se muestra en la siguiente imagen, **el emplazamiento no está afectado por riesgo de inundabilidad**.

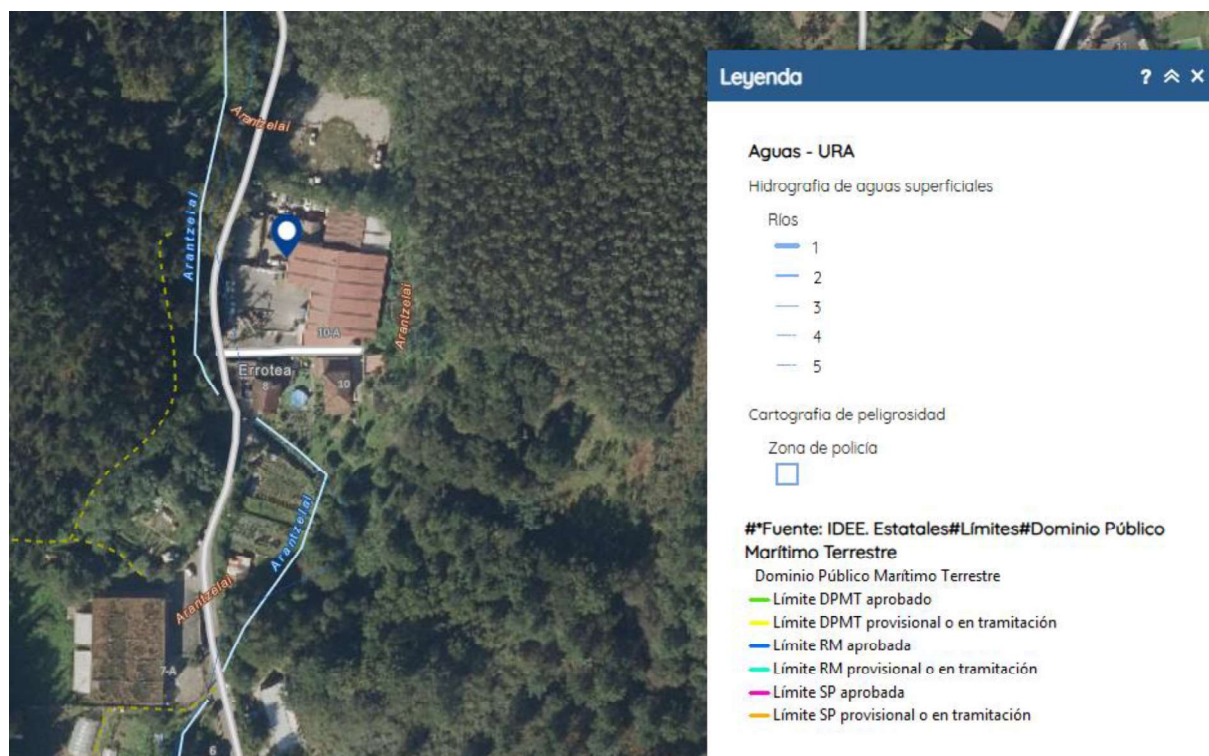
Figura 4. Límites de Dominio Público y zona de Policía Fuente: Visor GeoEuskadi

En la siguiente imagen del visor con los límites DPMT, RM y SP grafiados como provisionales o en tramitación. El emplazamiento objeto de estudio está fuera de estos límites.

Así mismo los límites de la zona de policía grafiados en la cartografía de peligrosidad. El emplazamiento objeto de estudio está fuera de estos límites.

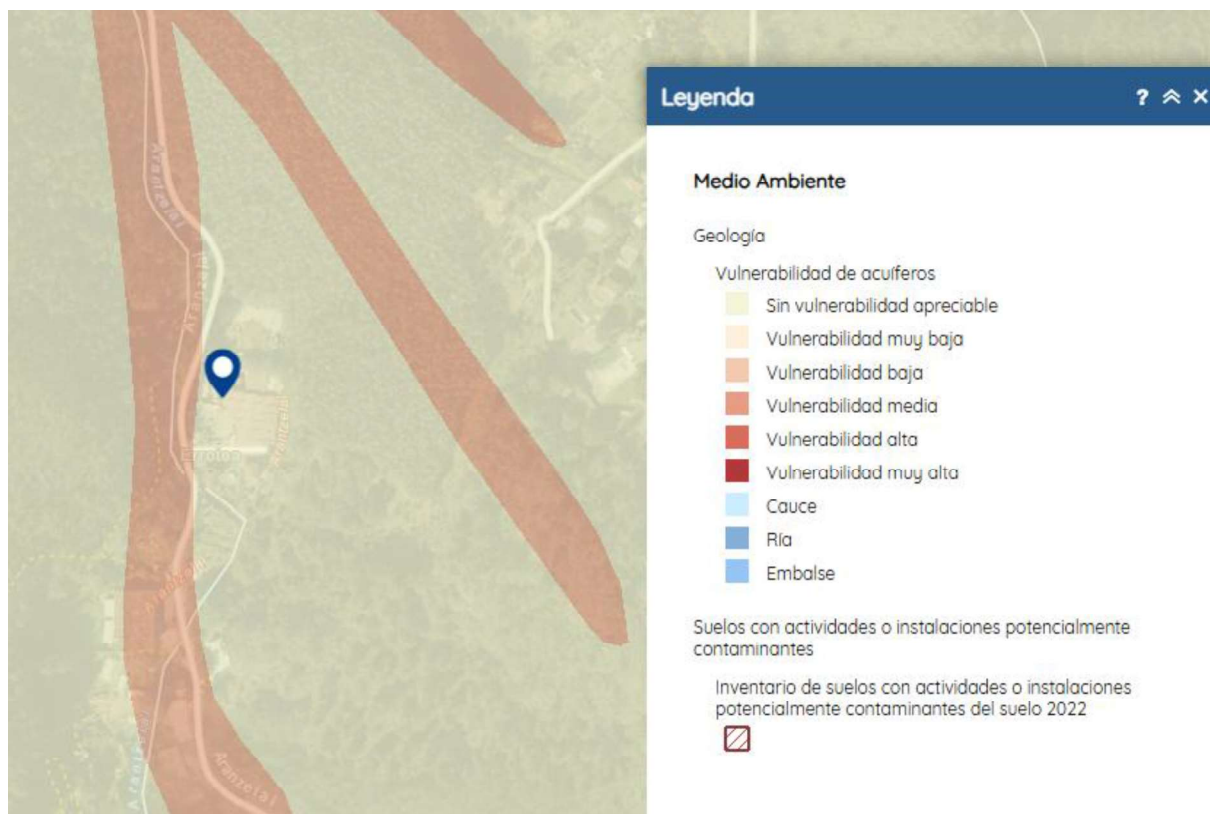
Figura 5. Información URA Vulnerabilidad de Acuíferos. Fuente: Visor GeoEuskadi

Respecto de la **vulnerabilidad de acuíferos**, según la información obtenida del visor geoEuskadi en el siguiente gráfico, **el emplazamiento se localiza en una zona sin vulnerabilidad apreciable** frente a la contaminación y del riesgo asociado a los recursos de agua subterránea.

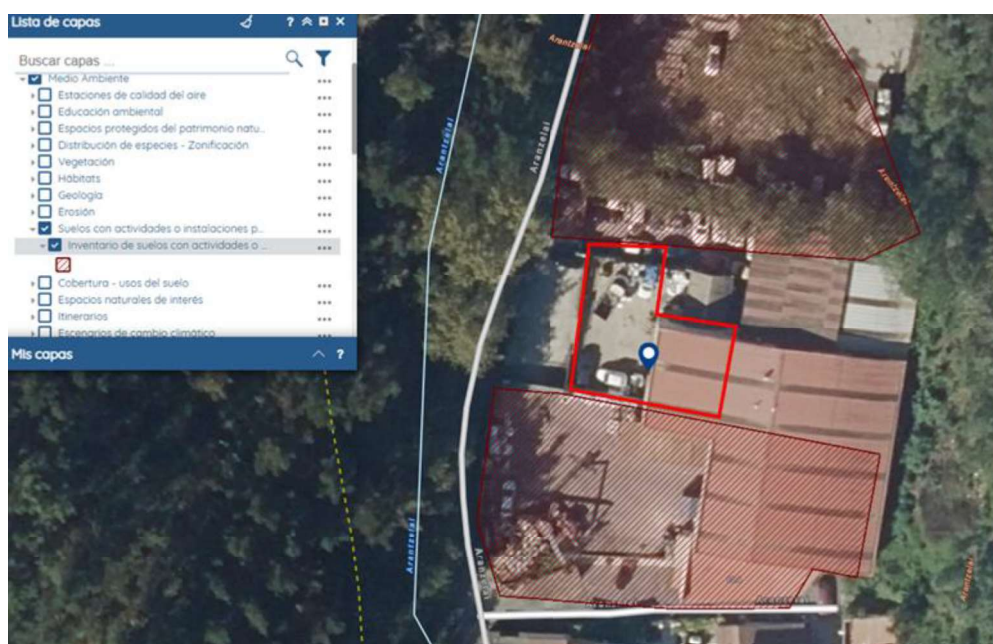
Figura 6. Suelos con actividades potencialmente contaminantes *Fuente: Visor GeoEuskadi*

El emplazamiento no se encuentra recogido en el *Inventario de suelos que soportan o han soportado actividades o instalaciones potencialmente contaminantes del suelo*, de la CAPV tal y como se desprende de la información extraída del visor GeoEuskadi.

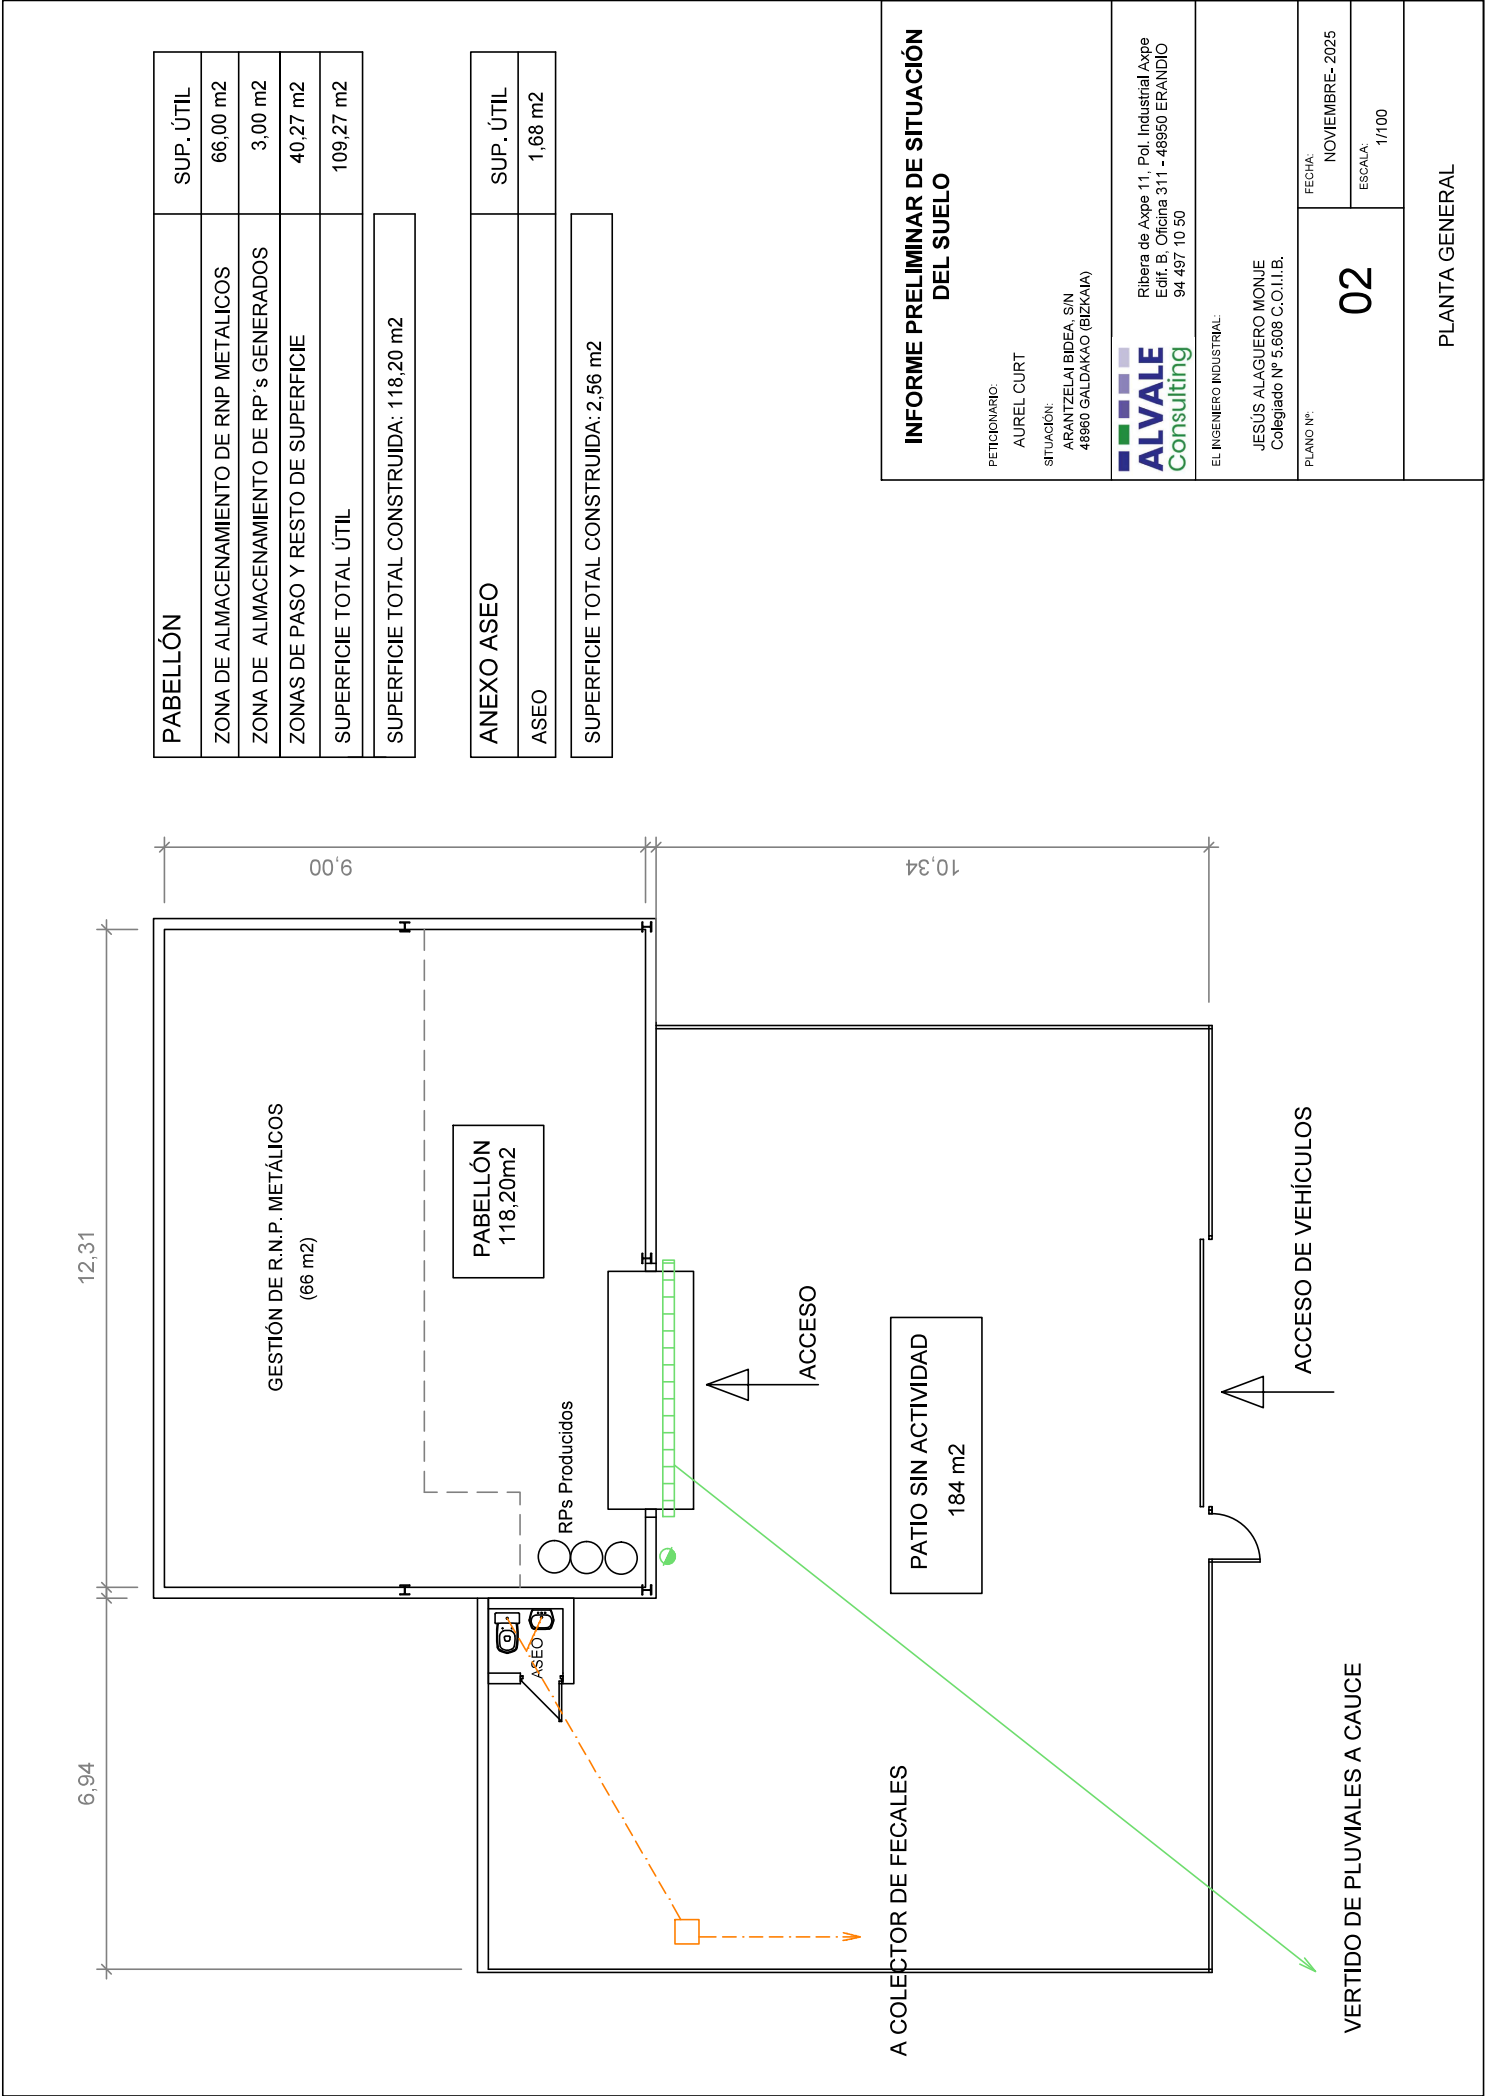
02

PABELLÓN	SUP. ÚTIL
ZONA DE ALMACENAMIENTO DE RNP METÁLICOS	66,00 m2
ZONA DE ALMACENAMIENTO DE RP's GENERADOS	3,00 m2
ZONAS DE PASO Y RESTO DE SUPERFICIE	40,27 m2
SUPERFICIE TOTAL ÚTIL	109,27 m2
SUPERFICIE TOTAL CONSTRUIDA: 118,20 m2

- Impermeabilización de solera en la zona destinada al almacenamiento de RP's generados
- Dotación de cubetos para el almacenamiento de sustancias y residuos líquidos, en su caso.
