**INFORME DE SITUACIÓN DEL SUELO DE LAS  
INSTALACIONES DE LA EMPRESA  
EXCAVACIONES PERU S.L. EN BELAUNTZA  
(GIPUZKOA)**

**DOC. 058:** INFORME DE SITUACIÓN DEL SUELO

**REFERENCIA:** SC25007.01

**FECHA:** 30 de mayo de 2025

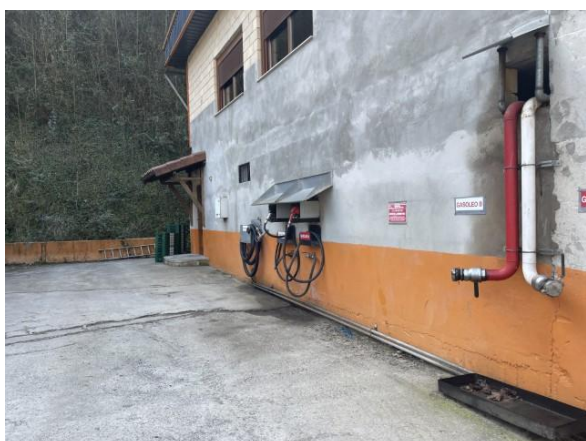
**Figura 41.** Zona de repostaje

| Codificación | Denominación | Código del Riesgo | Riesgo | ND | NE | NP | NC | NR | |
|---|---|---|---|---|---|---|---|---|---|
| FR-03 | Zona de repostaje | FR-03.1 | Fugas, derrames durante carga y descarga | 6 | 2 | 12 | 10 | 120 | III |

En la zona de repostaje, durante las tareas de carga de los camiones y maquinaria, ocurren fugas y derrames puntuales, ya que se constata que el estado del pavimento evidencia impregnaciones secas.

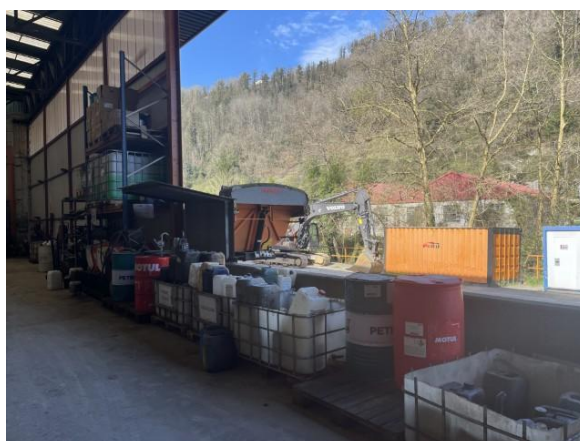
**Figura 42.** Área para depósito de residuos

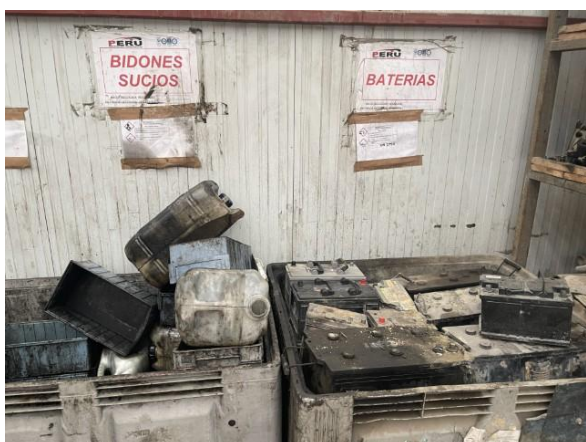
**Figura 43.** Almacenamiento de residuos (I)

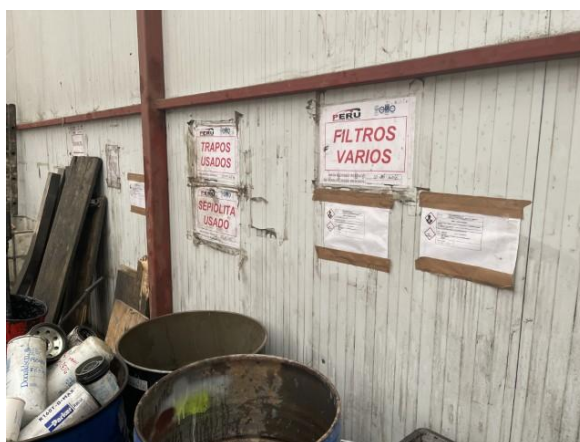
**Figura 44.** Almacenamiento de residuos (II)

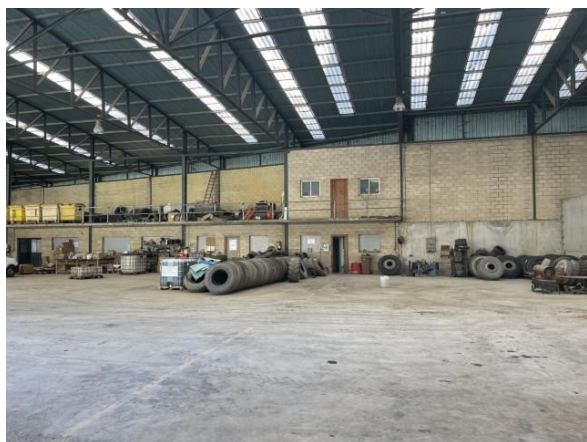
**Figura 45.** Interior de la nave (I)

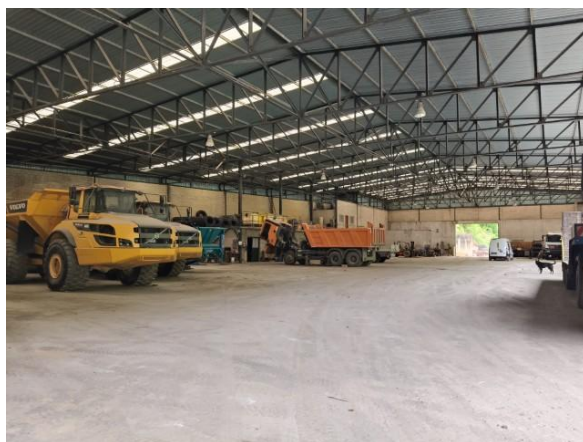
**Figura 46.** Interior de la nave (II)

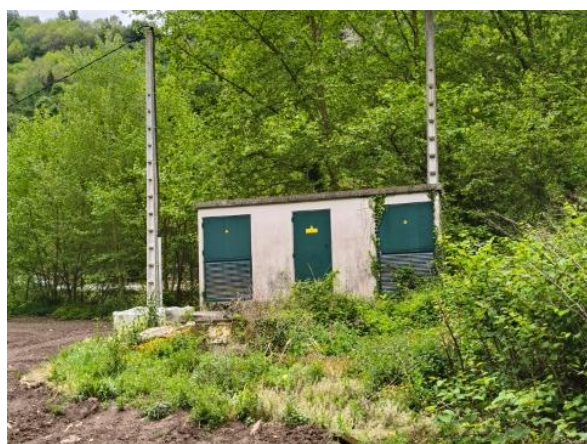
**Figura 49.** Estación eléctrica transformadora lado norte

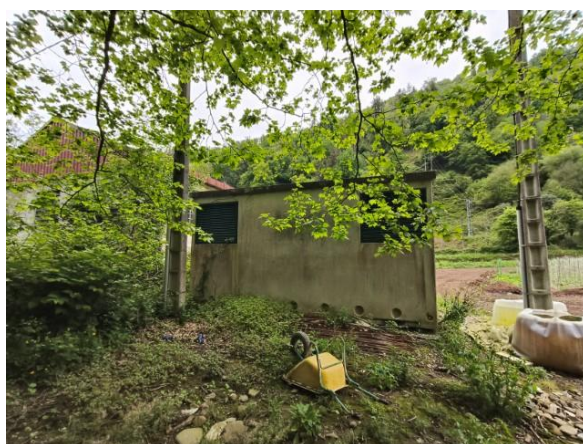
**Figura 50.** Estación eléctrica transformadora lado sur

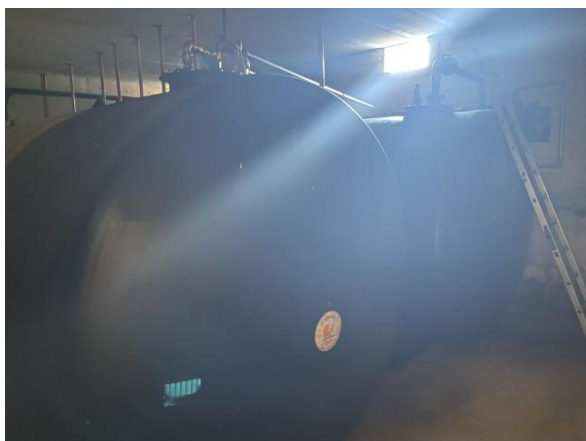
**Figura 53.** Depósito gasoil aéreo (interior nave)

| Codificación | Denominación | Código del Riesgo | Riesgo | ND | NE | NP | NC | NR | |
|---|---|---|---|---|---|---|---|---|---|
| FR-01 | Tanques aéreos de almacenamiento de productos petrolíferos | FR-01.1 | Fugas, derrames y rotura | 2 | 1 | 2 | 10 | 20 | IV |

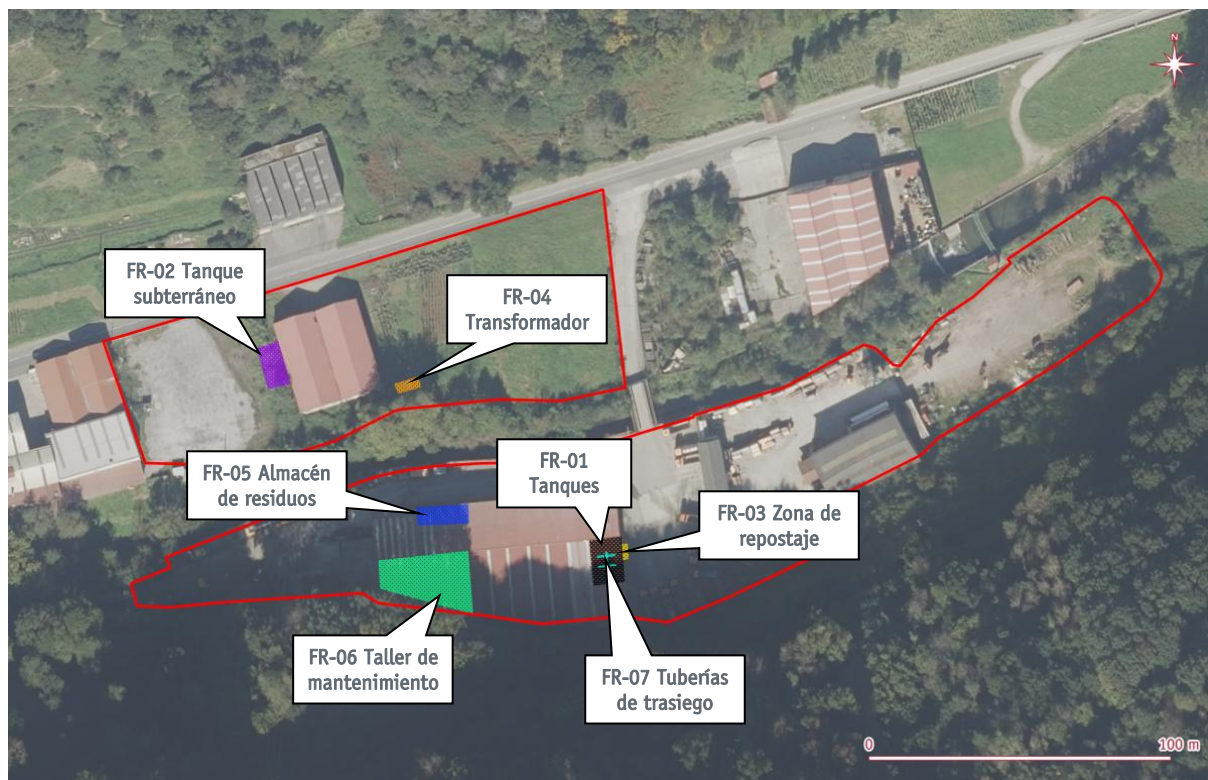
En la siguiente figura, sobre plano de la actividad de EXCAVACIONES PERU S.L., se muestran los focos potenciales de contaminación.

**Figura 55.** Focos potenciales de contaminación

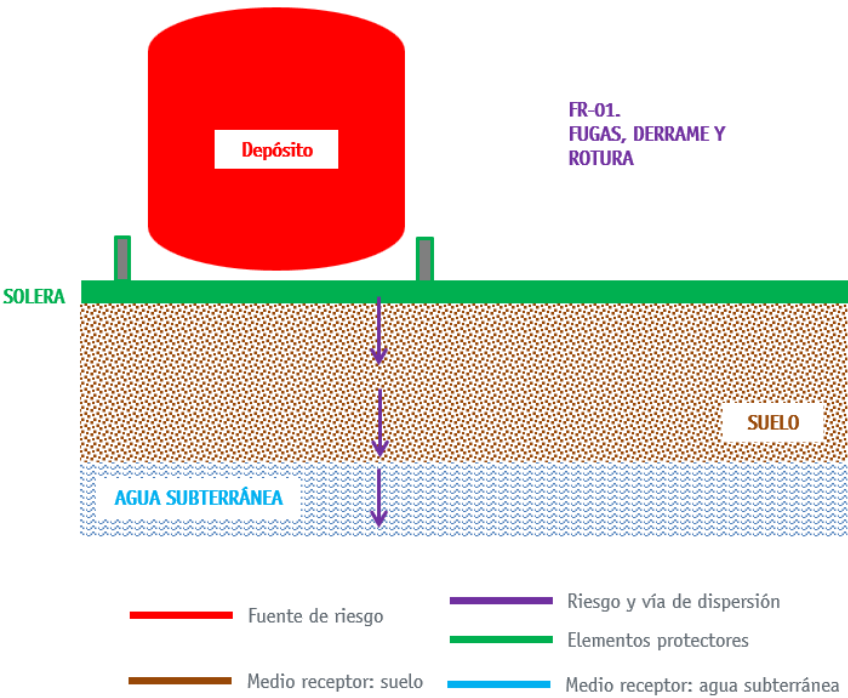
| <b>Fuente:</b> | Tanques aéreos de almacenamiento de productos petrolíferos | | <b>Código:</b> | FR-01 |
|---|---|---|---|---|
| FR-01.1 | Fugas, derrames y roturas | Infiltración al subsuelo | <ul style="list-style-type: none"> <li>- Solera de hormigón</li> <li>- Cubeto de retención</li> <li>- Pruebas de estanqueidad</li> </ul> | IV |

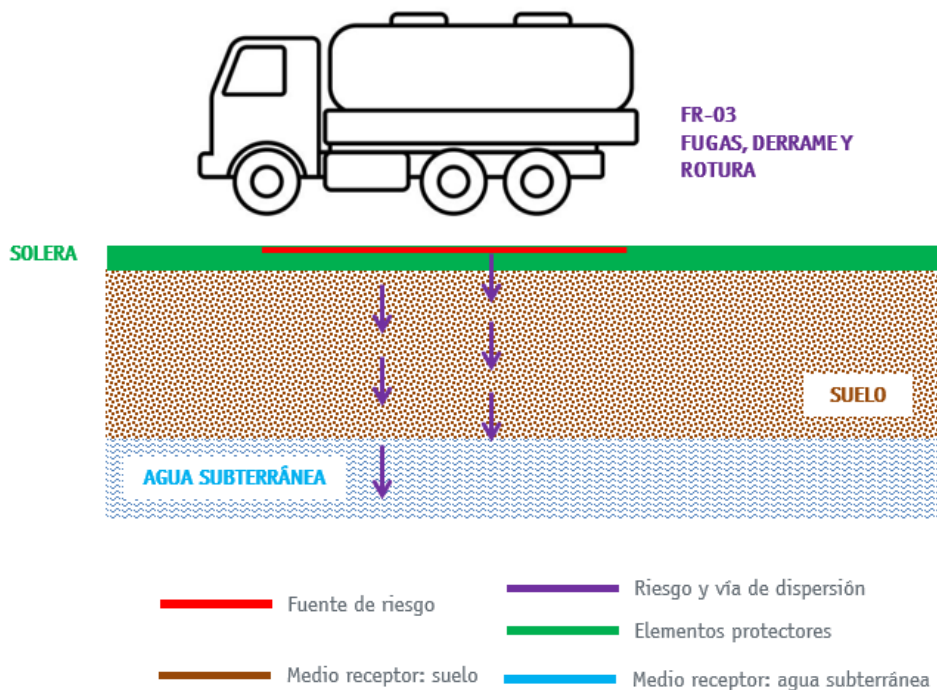
| FR-03.1 | Fugas y derrames durante carga y descarga | Infiltración al subsuelo | - Solera de hormigón | III |
