# INFORME

## SANEAMIENTO PLUVIALES EDIFICACIONES INDUSTRIALES

Calle El Pinar 3A-3B

Polígono Industrial Lantarón

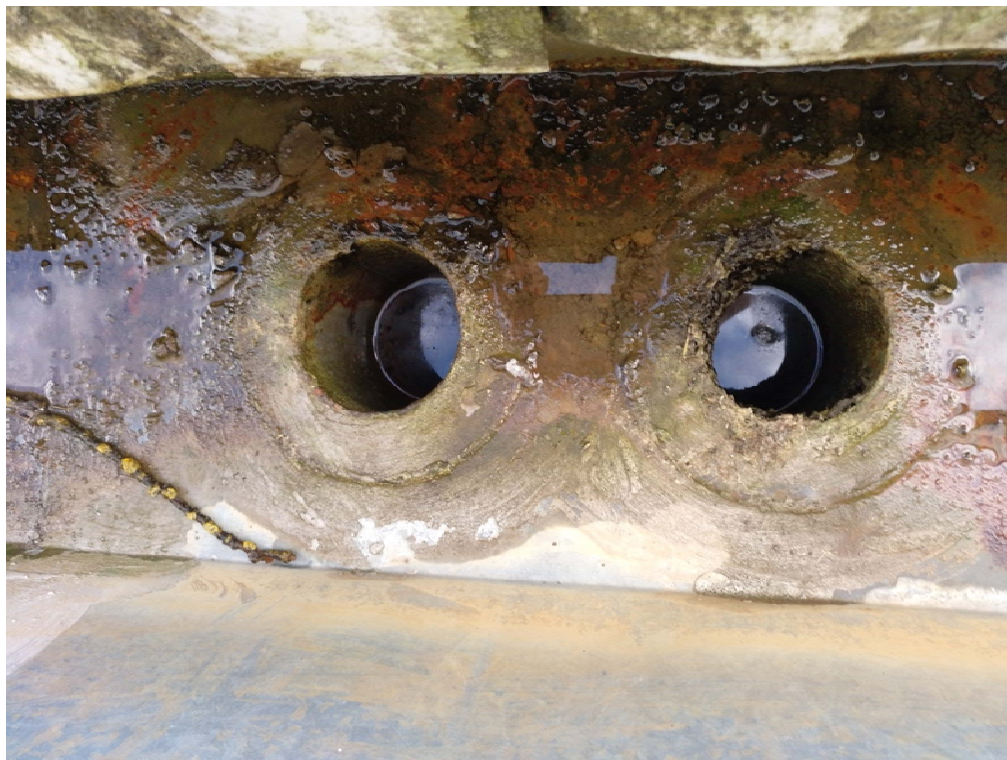
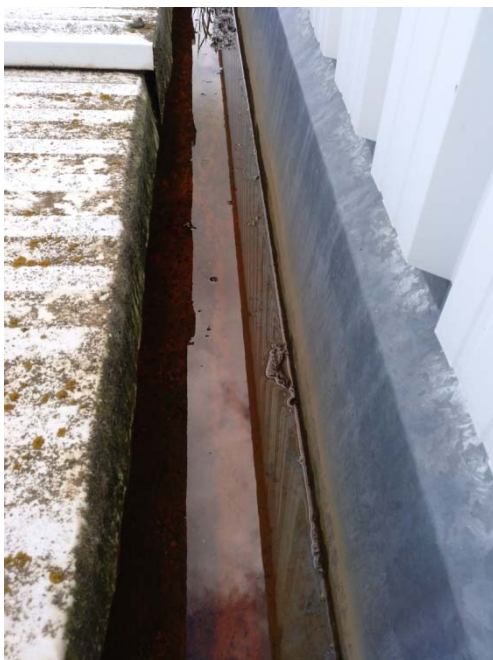
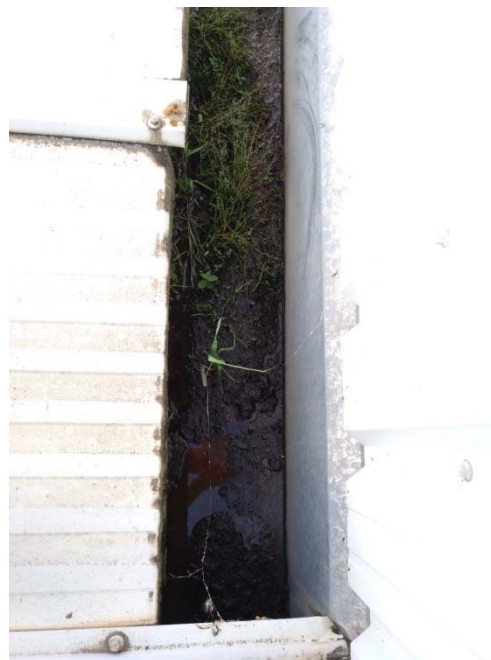
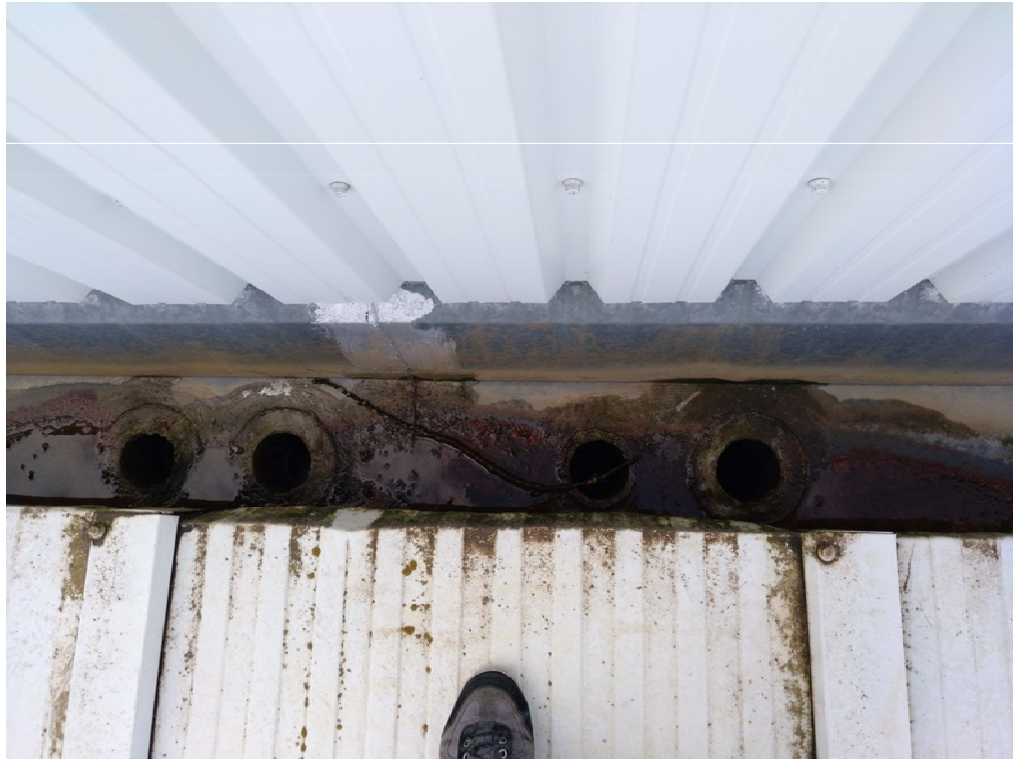
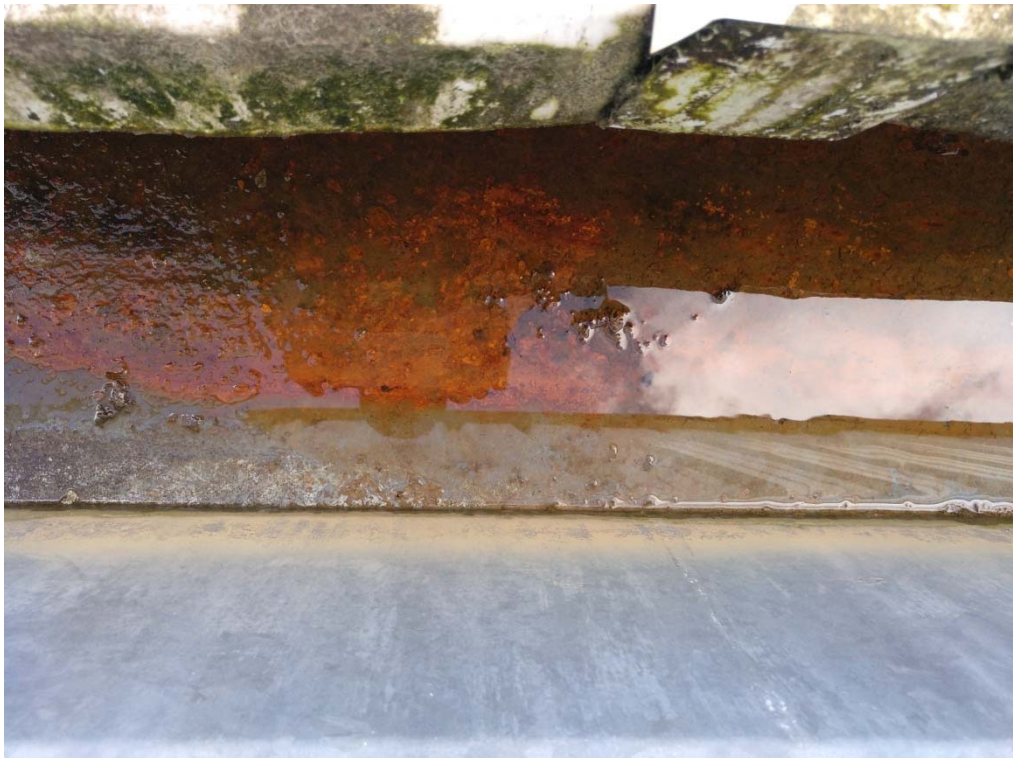
## PABELLON A

Los canalones de ambas edificaciones tienen falta de mantenimiento y limpieza, no tienen pendiente, lo que posibilita la retención de agua y oxidación de los mismos, aunque en el proyecto redactado se especifica que se realizará impermeabilización de los mismos con pintura Venalum, se comprueba que la misma no ha cumplido su objetivo, con abundancia de oxidaciones.

En las dos edificaciones, las bajantes existentes por su diseño y dimensiones, tienen problemas de atascamiento, en la zona superior sobre todo en el codo entre salida de embocadura y conexión a bajante y no cumplen la sección de las mismas en ninguna de las dos edificaciones.

Dado que los canalones no tienen pendiente, con el tiempo se manifestarán zonas de oxidación importante por lo que se hace necesario el impermeabilizarlos por medio de lámina asfáltica autoprotegida con aluminio gofrado.

Anular una embocadura por cada tramo de canalón. De cuatro embocaduras próximas se dejarán dos aumentando la sección de la embocadura que permanece para conectar a bajante por medio de codo a 45° e injerto de 160 mm.

Se realizarán rebosaderos en los cuatro comienzos de los canalones en fachadas por medio de rotura de frente de canalón en una altura de 10 cm. en todo el ancho del canalón, con embocadura en chapa de 1 mm. desde el canalón hasta el exterior con rotura y sellado de panel de fachada con frente en chapa con lengüeta inferior de vertido.

Las nuevas embocaduras una por cada dos tramos o sea dos embocaduras a bajantes se realizarán en chapa para embocar a bajante con codo, conducto e injerto de 160 mm. de PVC . Los injertos serán dobles para recoger cada dos tramos con embocadura a bajante.

Las bajantes existentes de 125 mm. se sustituirán por bajantes de 160mm.

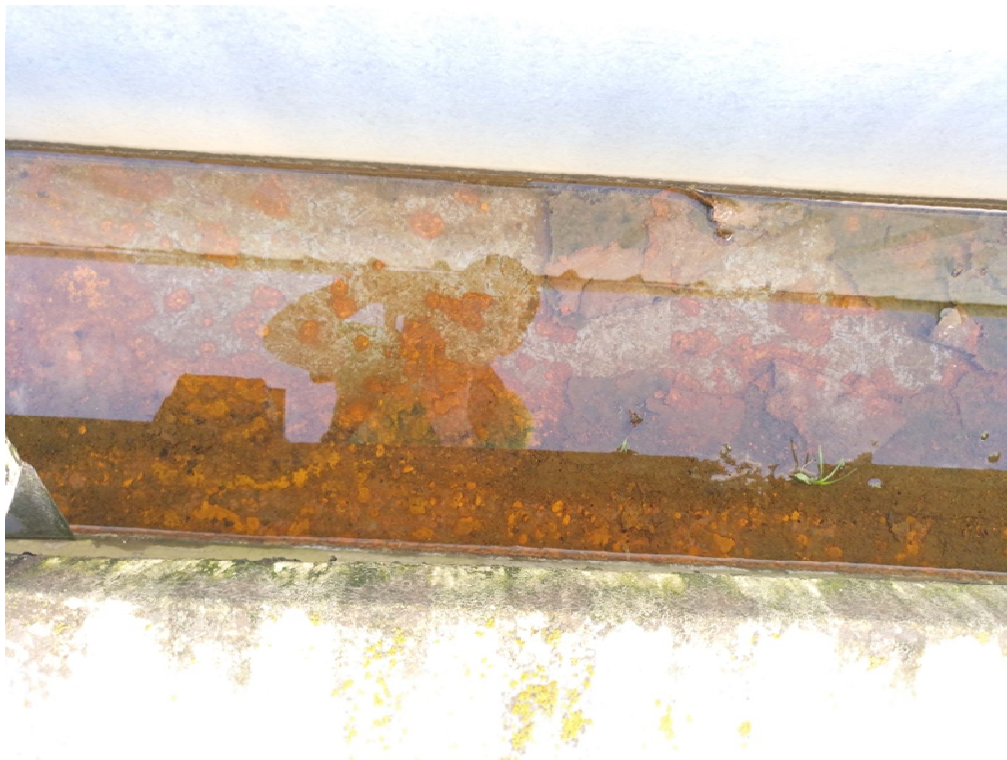
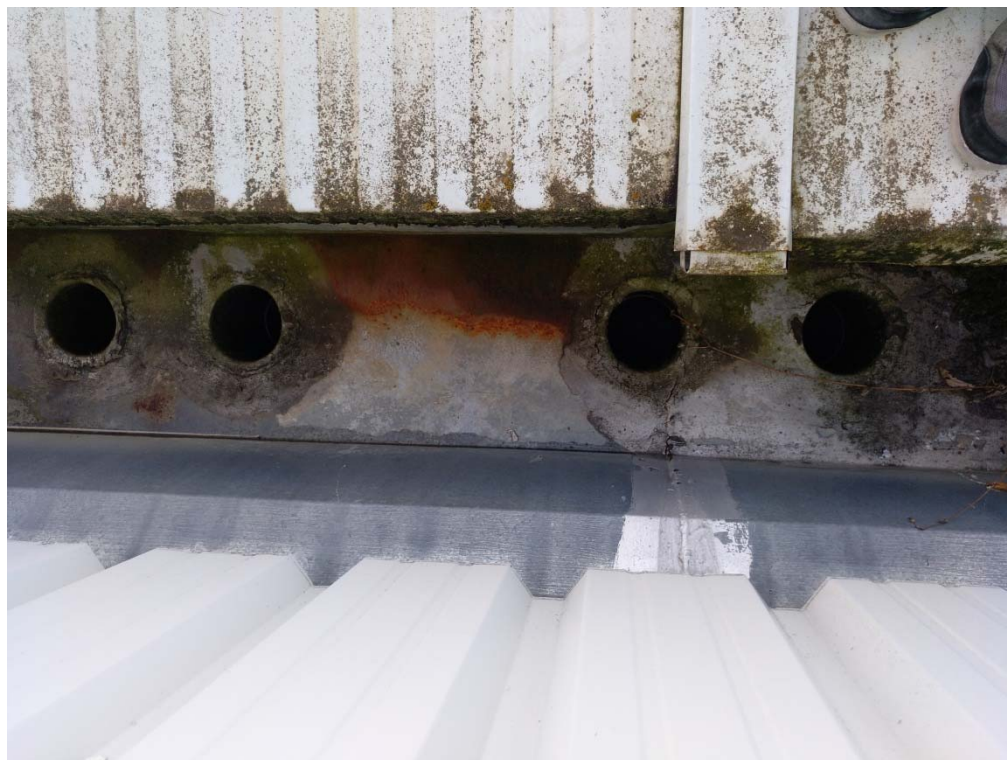
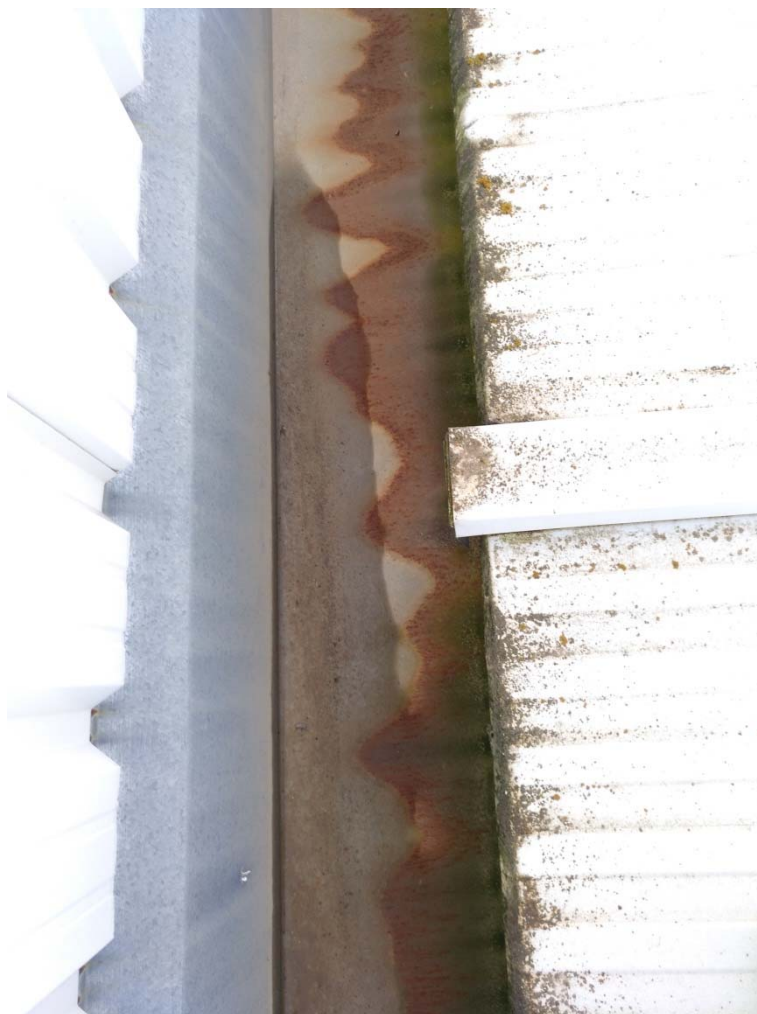
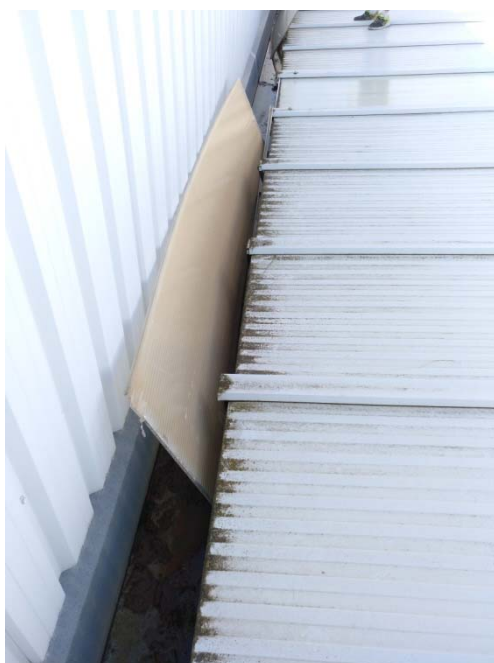
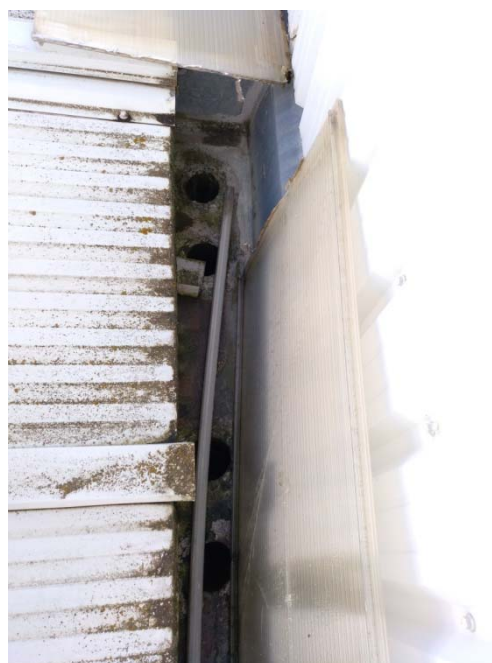
## PABELLON B

En la edificación B los canalones no tienen la sección suficiente para un correcto desagüe, siendo totalmente imposible ampliar los existentes por encontrarse encajados en viga de arriostramiento portacanalones.

Dado que los canalones no tienen pendiente, con el tiempo se manifestarán zonas de oxidación importante por lo que se hace necesario el impermeabilizarlos por medio de lámina asfáltica autoprotegida con aluminio gofrado.

Se anularán una embocadura por cada tramo de canalón. De cuatro embocaduras próximas se dejarán dos aumentando la sección de la embocadura para bajante de 200 mm para conectar a bajante por medio de codo a 45° e injerto de 200 mm.

Se realizarán rebosaderos en los cuatro comienzos de los canalones en fachadas por medio de rotura de frente de canalón en una altura de 10 cm en todo el ancho del canalón,

Las embocaduras de los canalones se realizarán en chapa para embocar a bajante de 200 mm. con codo, a injertos de 200 mm. de PVC.

Las bajantes existentes de 125 mm. se sustituirán por bajantes de 200mm.
