# INFORME DE SITUACIÓN DEL SUELO DE LA EMPRESA ASFALTOS DEBA EN SU PLANTA DEL TÉRMINO MUNICIPAL DE DEBA (GIPUZKOA)

Julio, 2026

INFORME 5261

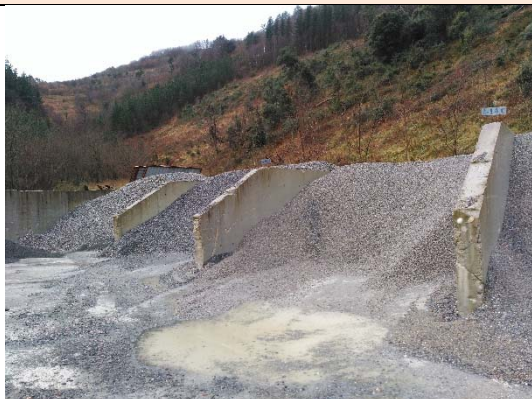
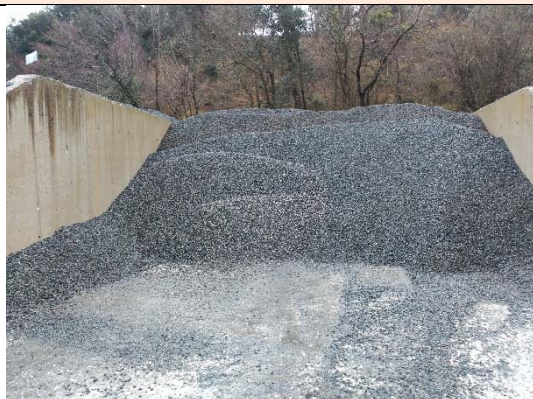
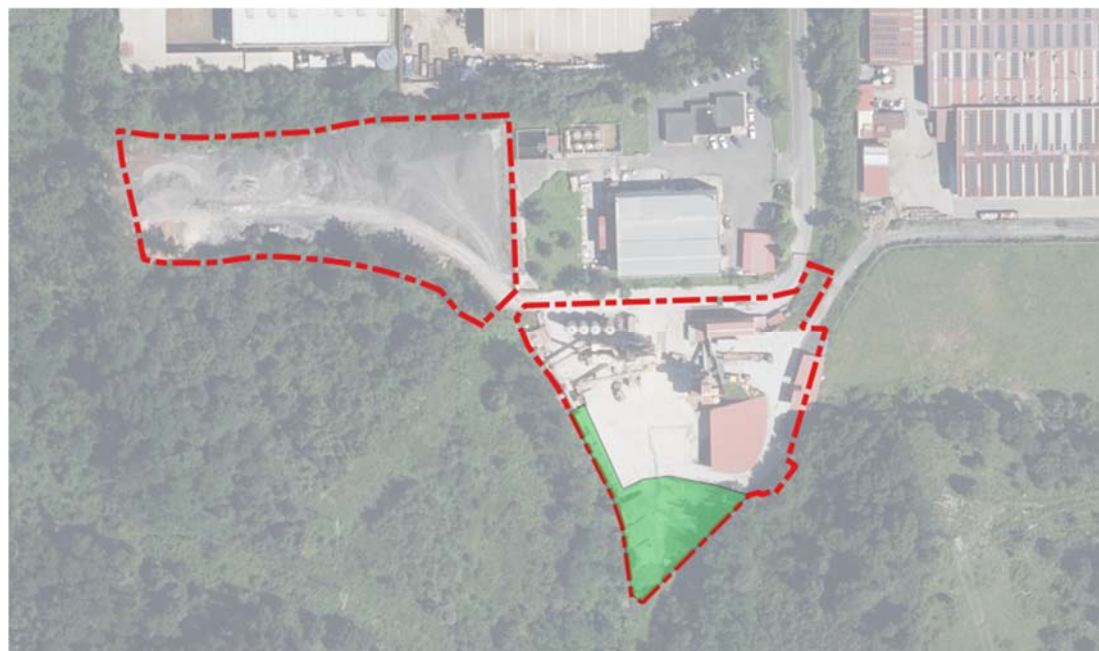
Tabla 3. Zona de almacenamiento de árido.

| Lixiviación de sustancias | Escorrentía superficial | | Mejorable | Ocasional | Leve | IV |

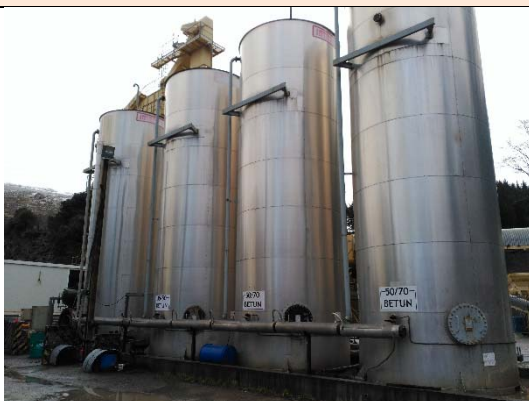
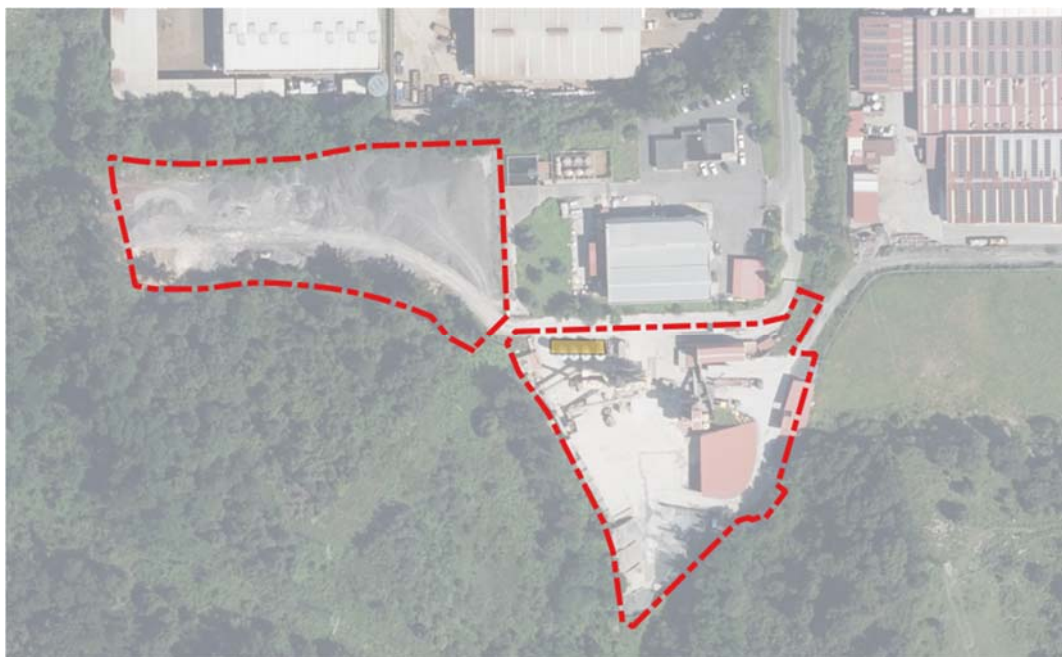
Tabla 4. Zona de tanques de betún asfáltico.

| Fugas y derrames | | Depósitos de acero dotados de sistemas de seguridad. | Mejorable | Ocasional | Leve | IV |
| Rotura de depósitos | | | Mejorable | Ocasional | Leve | IV |

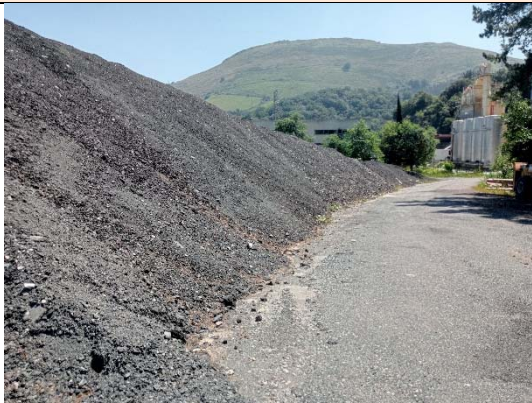
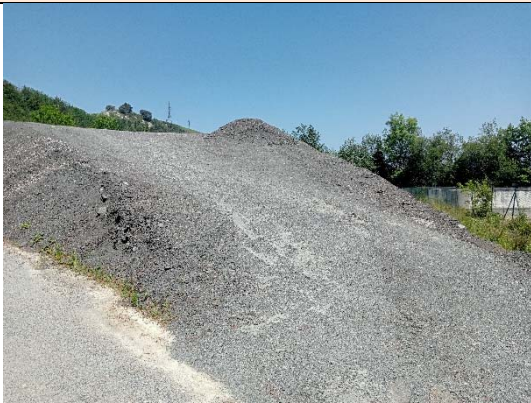
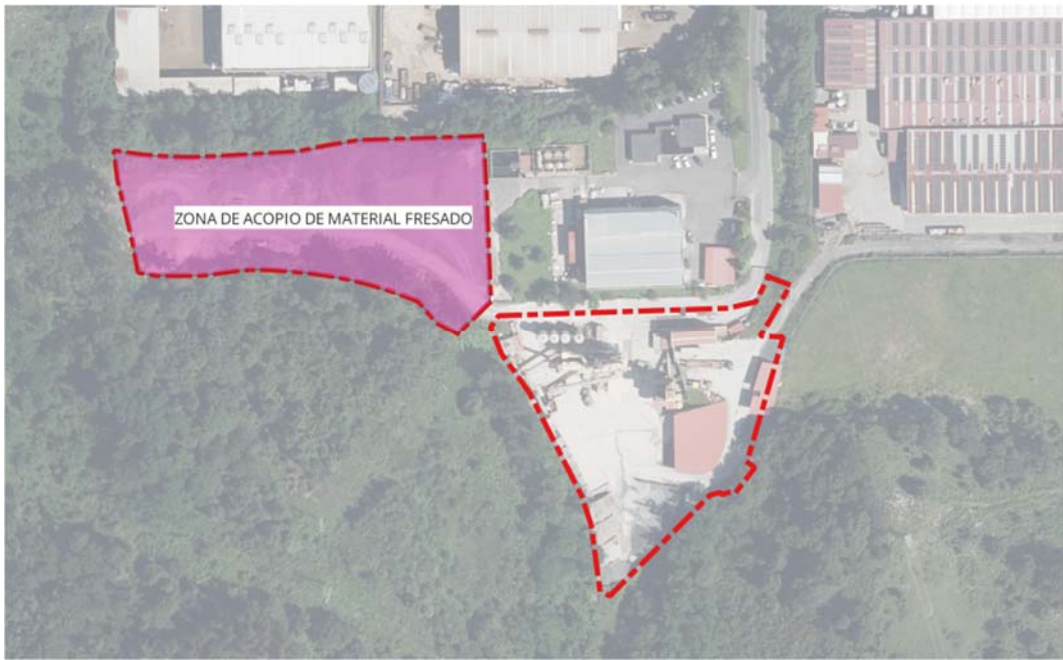
Tabla 5. Zona de acopio de fresado.

| Migración de sólidos y lixiviados | Escorrentía superficial | Sin medidas | Mejorable | Ocasional | Leve | IV |
