**ACTUALIZACIÓN DEL INFORME DE  
SITUACIÓN DEL SUELO DEL VERTEDERO  
DE BISTIBIETA, LEMOA, (BIZKAIA)**

REFERENCIA: SC26011-IPS

FECHA: 30 de marzo de 2026

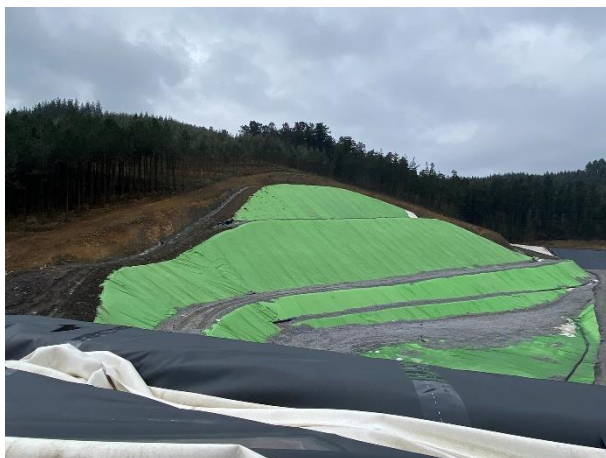
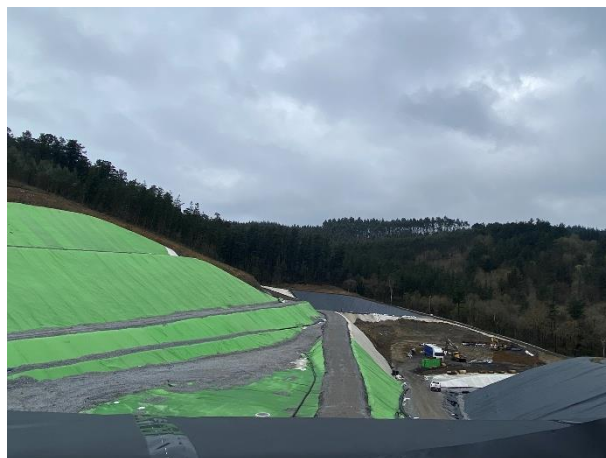
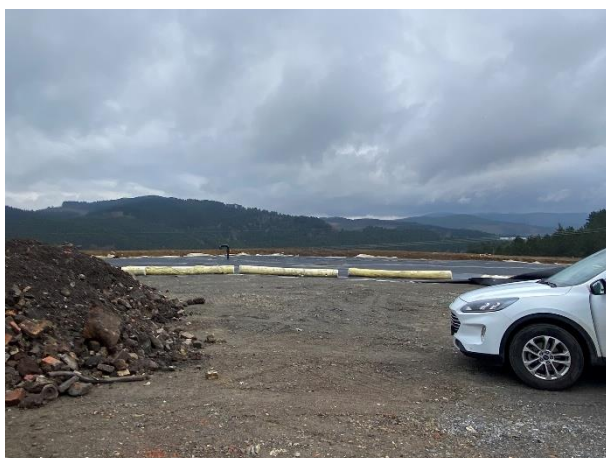
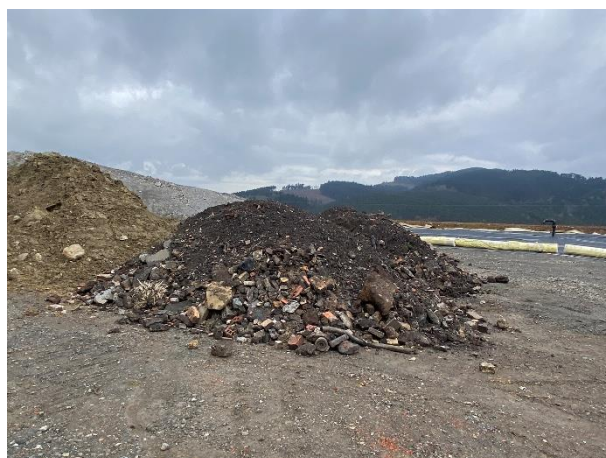
| FR-01a | Rotura o fallos en las impermeabilizaciones | Infiltración al subsuelo | Secuencia de impermeabilización certificada | IV |

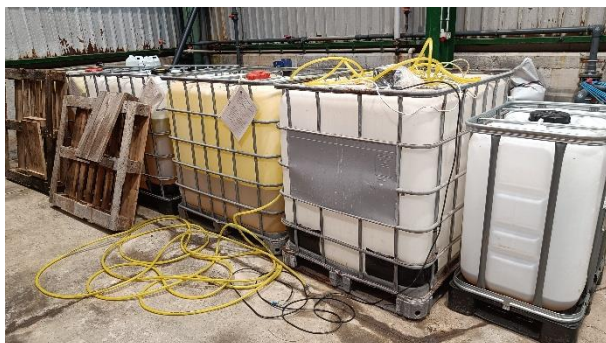
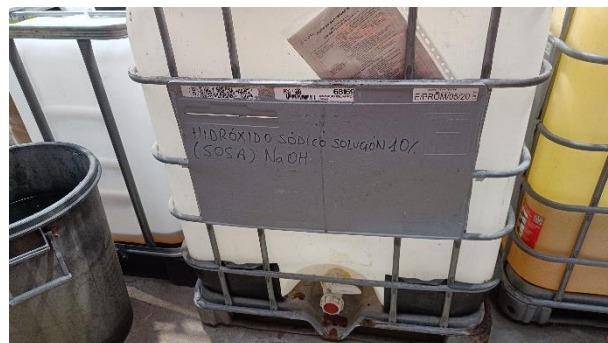
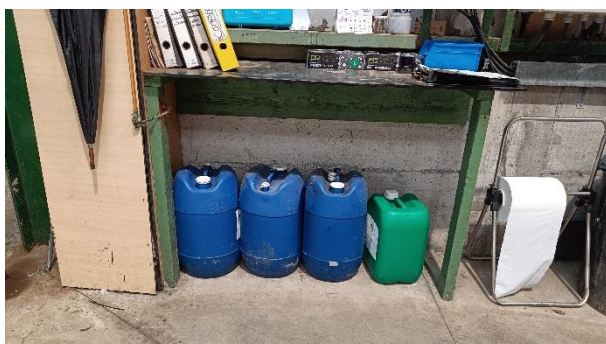
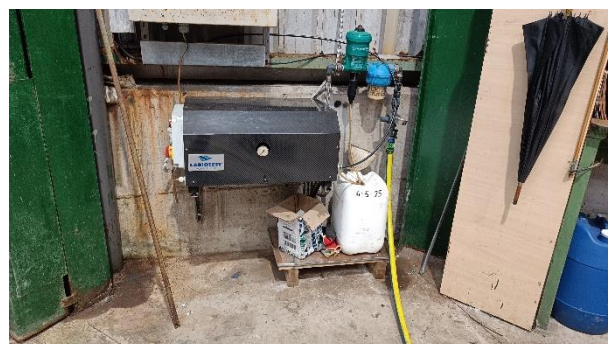
- ✓ **FR-02 Planta de tratamiento:** la caldera no está en funcionamiento. Se ha añadido un nuevo sistema de desodorización a base de productos químicos biodegradables para tratar de minimizar los olores de los lixiviados.

| <b>Fuente:</b> | | Depuradora | <b>Código:</b> | FR-02 |
|---|---|---|---|---|
| FR-02a | Fugas y derrames durante carga y descarga | Infiltración al subsuelo | Cubeto y solera de hormigón<br>Bajo cubierta<br>Acceso restringido<br>Sistema de alarmas para el correcto funcionamiento | IV |
| La caldera no está en funcionamiento. | | | | |

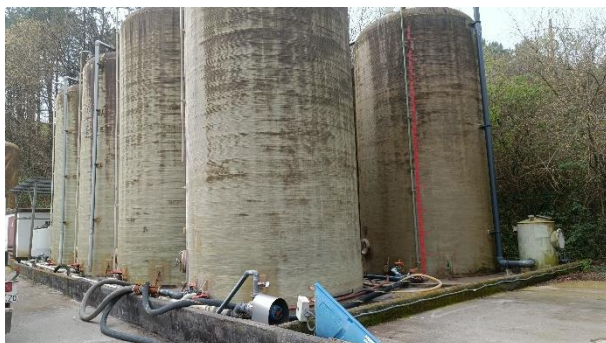
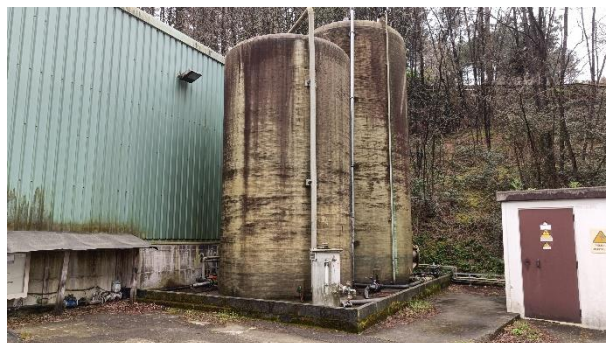
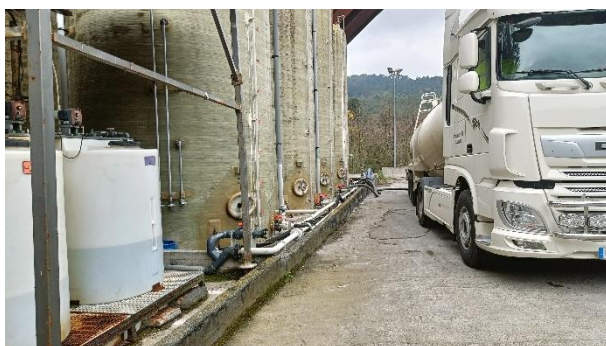
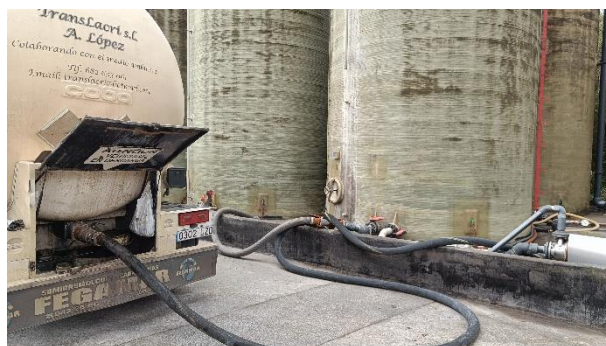
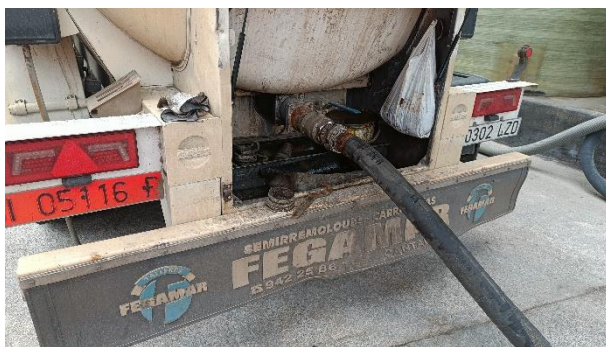
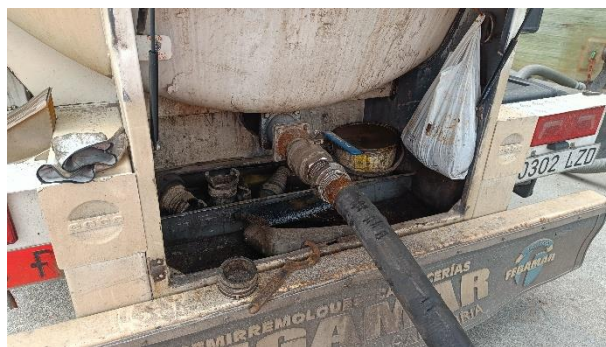
- ✓ **FR-03 Depósitos de la planta de tratamiento:** no se han producido cambios desde la emisión del último informe. Se han redefinido los riesgos asociados a esta fuente, sustituyendo las fugas y derrames por rotura de depósitos.

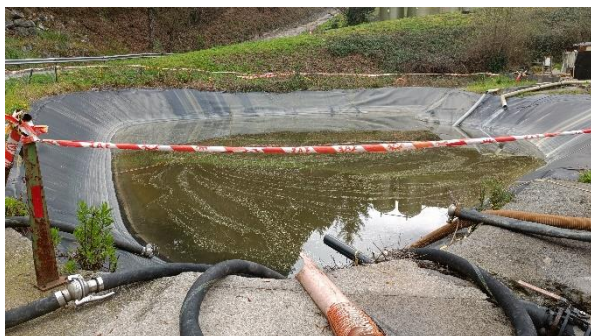
**Figura 66.** Balsa de lixiviados

| FR-04a | Rotura de balsas | Infiltración en el subsuelo | Solera de hormigón<br>Impermeabilización<br>Acceso restringido<br>Sistema de alarmas para el correcto funcionamiento | IV |

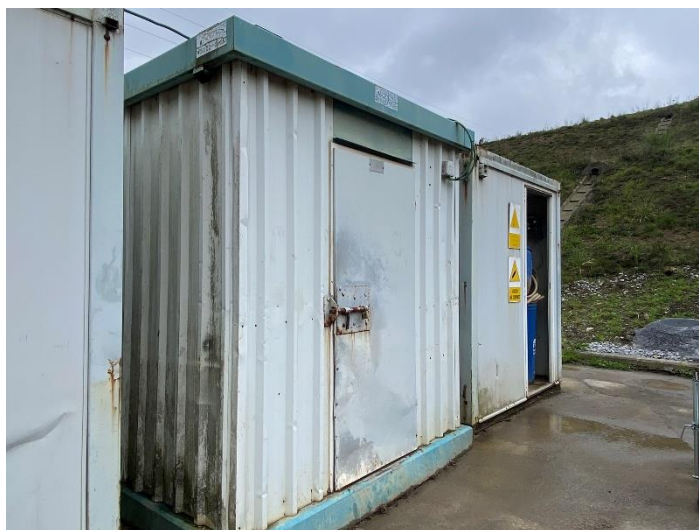
**Figura 68.** Depósito de gasoil

| FR-05a | Fugas y derrames durante carga y descarga | Infiltración al subsuelo, aguas subterráneas | Acceso restringido | IV |
| FR-05b | Rotura del depósito | | Doble pared<br>Solera de hormigón<br>Bajo cubierta | IV |

| Se recomienda disponer de un cubeto de retención. | | | | |
