INFORME PARA LA COMISIÓN INTERINSTITUCIONAL PARA LA PREVENCIÓN DE INUNDACIONES.

UNIDAD HIDROLOGICA: Urumea
PERIODO: 01/01/2017 - 31/12/2017

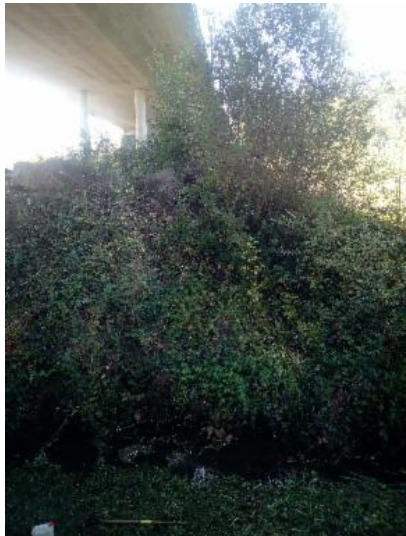
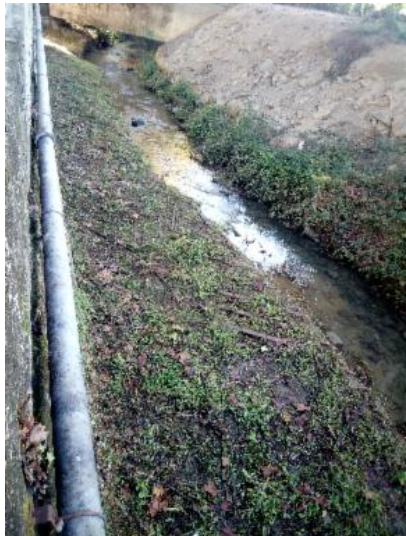
Código de la actuación	Título		
LI-G-2017-0425	Desbroce de mantenimiento de regata y extracción de acacia del cauce		
Municipio	Rio/Arroyo	Coste Total (IVA incluido)	
Donostia / San Sebastián	OIAOLA	1.704,87 €	
UTM X	UTM Y		
584405	4793760		
Ejecución de la actuación			
Desbroce de acceso al cauce y a las Buddlejas davidii (300 m2) y extracción de un ejemplar de 0,54 m3. Extracción de un ejemplar de Cortaderia selloana (4 m2).			
Antes de la actuación		Después de la actuación

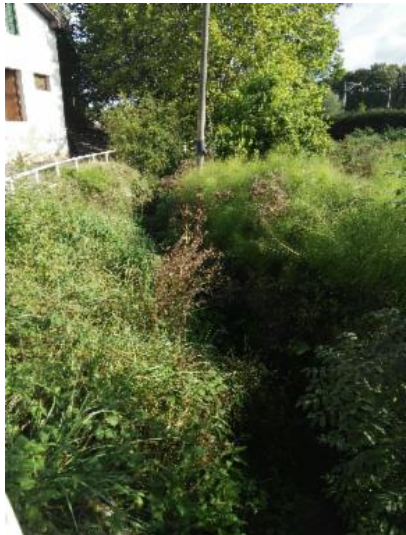
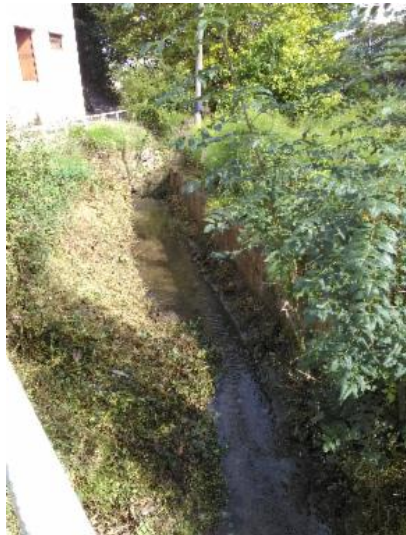
Código de la actuación	Título	
LI-G-2017-0196	Desbroce de mantenimiento de regata encauzada.	
Municipio	Rio/Arroyo	Coste Total (IVA incluido)
Donostia / San Sebastián	ERREKABELTZA	486,78 €
UTM X	UTM Y	
584505	4792111	
Ejecución de la actuación		
Desbroce arbustos y tapizantes de los cuales un 25% son maleza y retirada de ramas caídas. Sup. 216 m2.		
Antes de la actuación		Después de la actuación

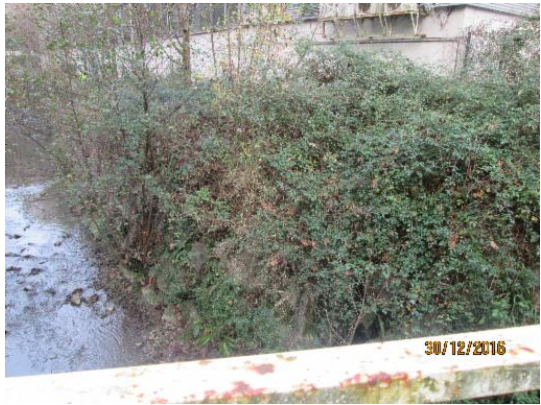
Código de la actuación	Título	
LI-G-2017-0117		
Municipio	Rio/Arroyo	Coste Total (IVA incluido)

Donostia / San Sebastián	IGARA	6.504,43 €
UTM X	UTM Y	
579675	4794644	
Ejecución de la actuación		
Desbroce de 2.400 m2. Tramo de acceso muy complicado por encontrarse encauzado.		
Antes de la actuación		Después de la actuación

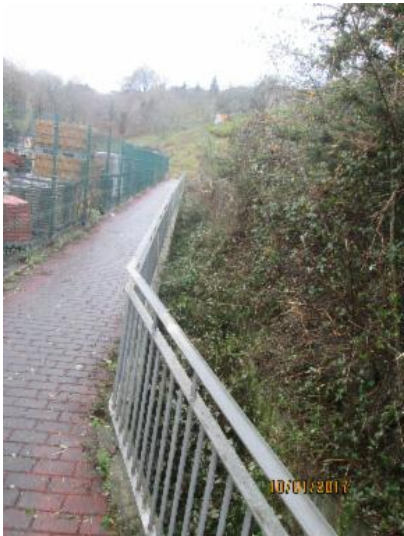
Código de la actuación	Título	
LI-G-2016-1087		
Municipio	Rio/Arroyo	Coste Total (IVA incluido)
Donostia / San Sebastián	Belartza	1.997,96 €
UTM X	UTM Y	
580267	4792589	
Ejecución de la actuación		
Desbroce por exceso de vejtación que reduce la capacidad hidraulica del cauce - 270 m2.		
Antes de la actuación		Después de la actuación

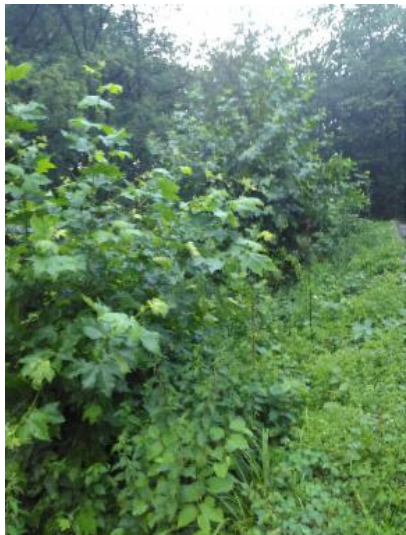
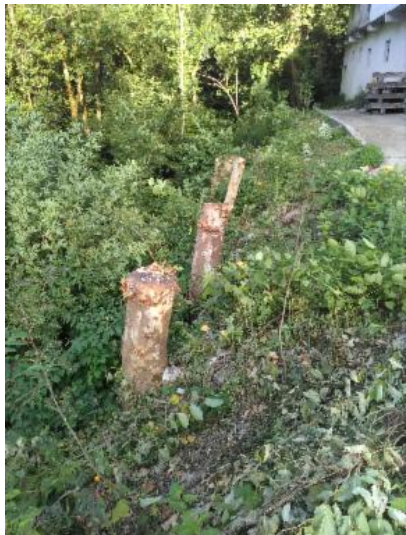
LI-G-2017-0377	Mantenimiento de plantacion	
Municipio	Rio/Arroyo	Coste Total (IVA incluido)
Astigarraga	ANDOLATXAGA	463,07 €
UTM X	UTM Y	
585668	4791107	
Ejecución de la actuación		
Se realiza el desbroce perimetral de 89 plantas. Se observan 11 faltas por la cantidad de Fallopia crecida alrededor de estas.		
Antes de la actuación		Después de la actuación

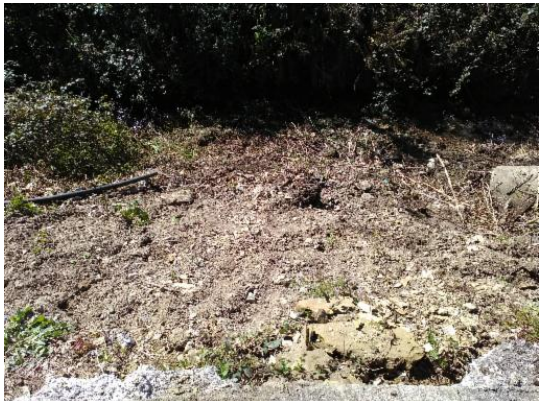
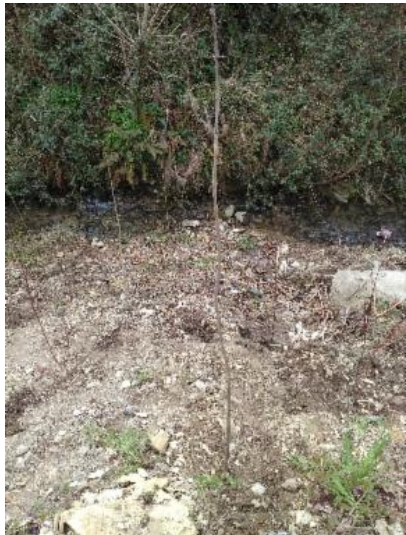
Código de la actuación	Título	
LI-G-2017-0265	Plantación en zona de donde se han retirado plantas invasoras	
Municipio	Rio/Arroyo	Coste Total (IVA incluido)
Astigarraga	ANDOLATXAGA	968 €
UTM X	UTM Y	
585668	4791107	
Ejecución de la actuación		
Plantación de 100 ejemplares.		
Antes de la actuación		Después de la actuación

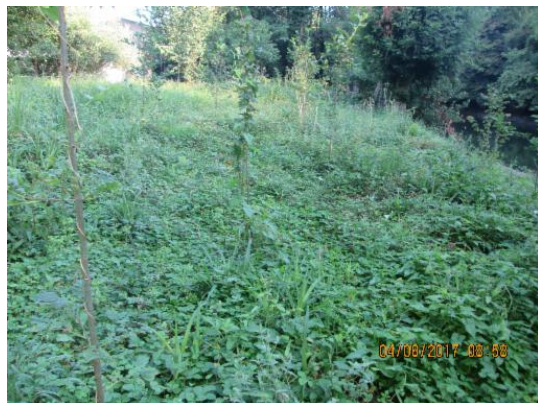
Código de la actuación	Título	
LI-G-2017-0083	3º Mantenimiento de nueva plantación	
Municipio	Rio/Arroyo	Coste Total (IVA incluido)
Donostia / San Sebastián	URUMEA	272,25 €
UTM X	UTM Y	
584691	4795142

Se desbroza un perímetro de 1 m alrededor de los árboles de frondosas. La parte de Fallopia japonica se realiza mediante desbroce manual con guadaña. 90 uds.

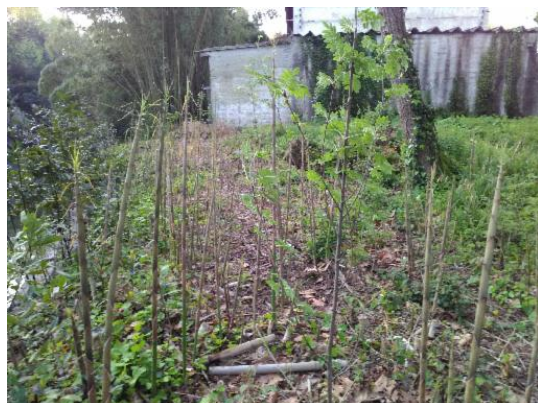
Código de la actuación	Título	
LI-G-2017-0081	1º mantenimiento anual de nueva plantación	
Municipio	Rio/Arroyo	Coste Total (IVA incluido)
Donostia / San Sebastián	URUMEA	5.205,42 €
UTM X	UTM Y	
584689	4795143

Desbroce de 4780 m2 de herbaceas.

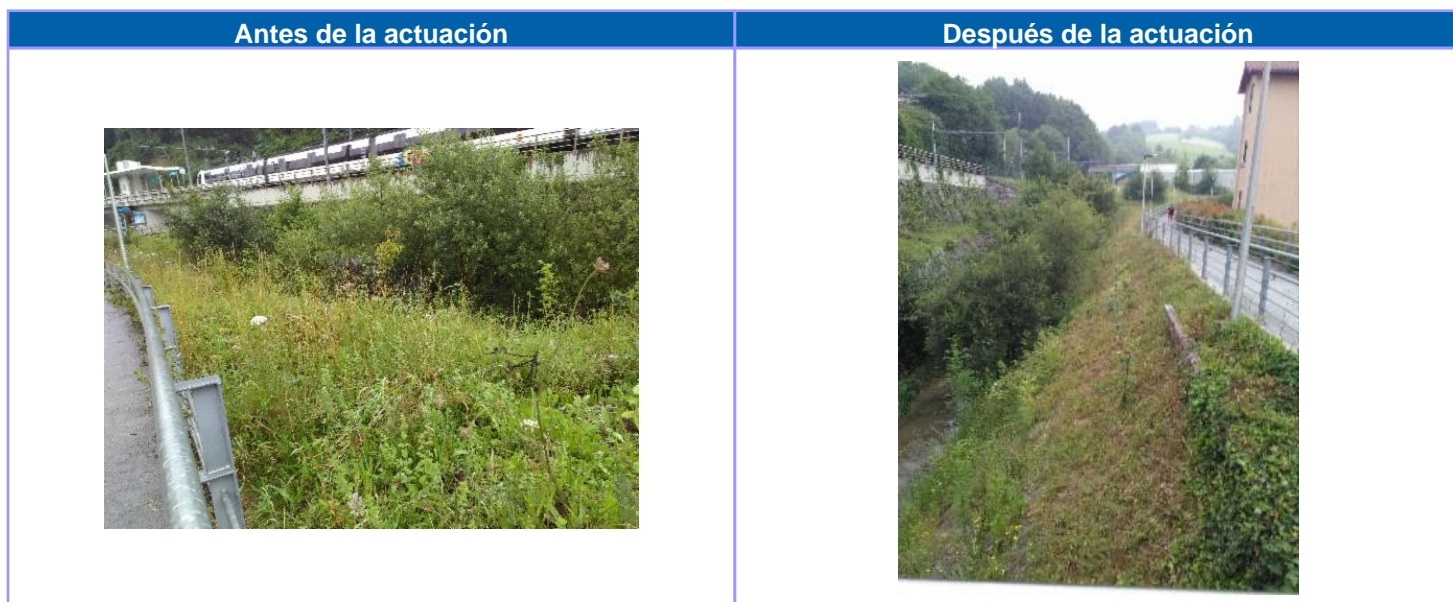
Código de la actuación	Título	
LI-G-2017-0080	Mantenimiento de plantación	
Municipio	Rio/Arroyo	Coste Total (IVA incluido)
Donostia / San Sebastián		2.972,97 €
UTM X	UTM Y	
581430	4793997

Desbroce de la zona de estaquillado. 2730 m2.

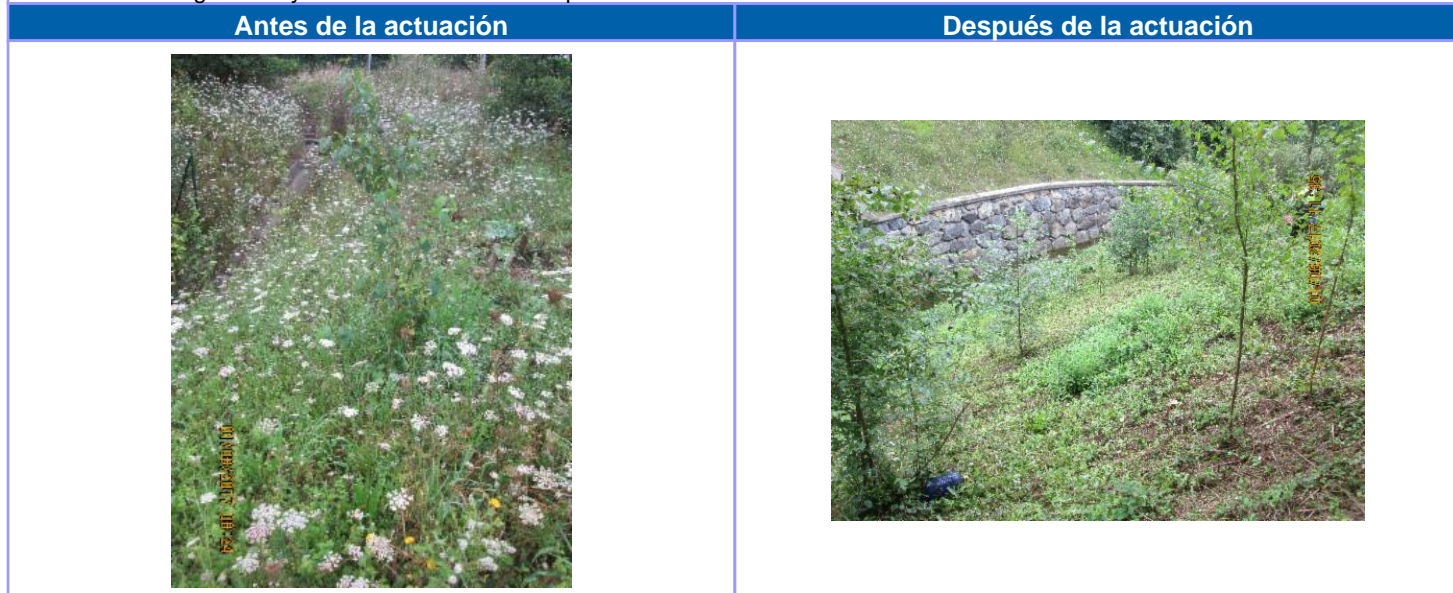
Código de la actuación	Título	
LI-G-2017-0079	3º Mantenimiento de plantación	
Municipio	Rio/Arroyo	Coste Total (IVA incluido)
Donostia / San Sebastián		250,47 €
UTM X	UTM Y	
581430	4793997

Ejecución de la actuación
Se desbrozan vegetación y zarzas alrededor de las plantas en un diámetro de 1 m. 230 uds. árboles desbrozados.

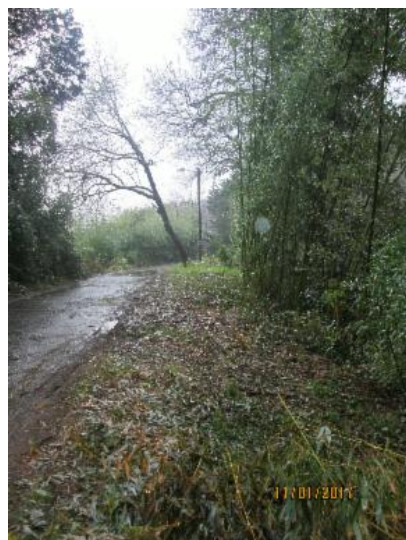
Código de la actuación	Título		
LI-G-2017-0068	Plantación de frondosas en zona de Arundo Donax		
Municipio	Rio/Arroyo	Coste Total (IVA incluido)	
Donostia / San Sebastián	URUMEA	1.966,25 €	
UTM X	UTM Y		
584691	4795142

Plantación de 250 plantas.

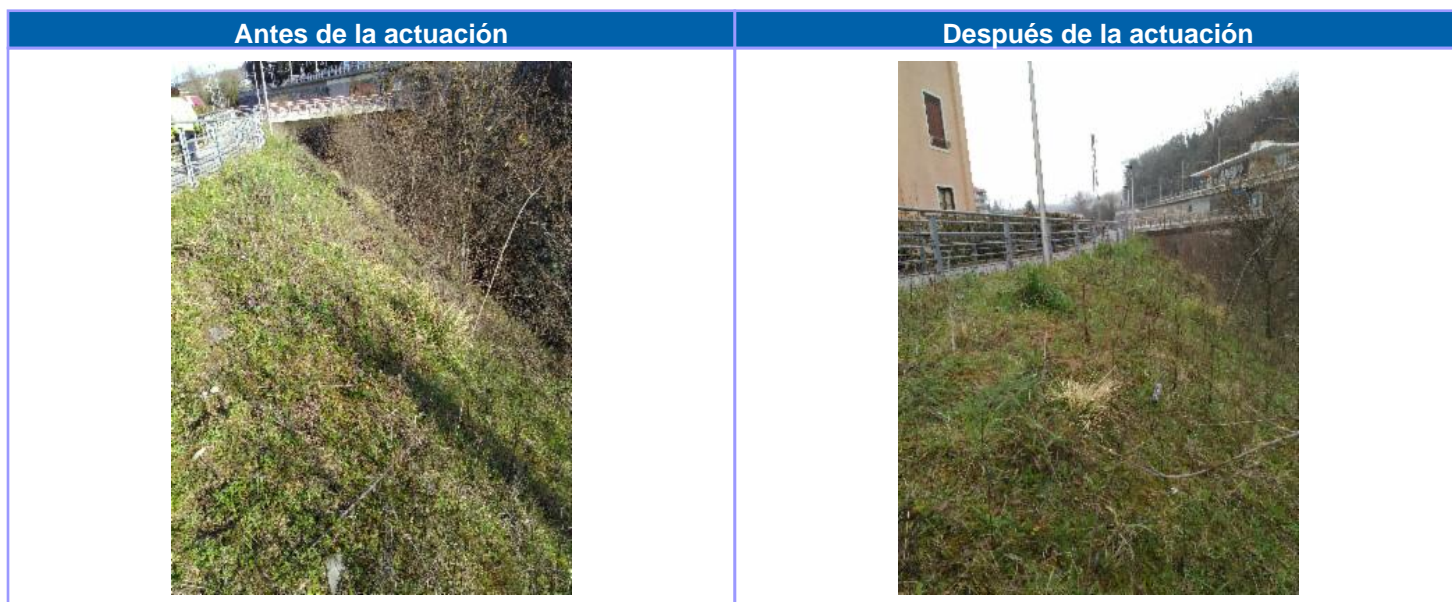
Código de la actuación	Título		
LI-G-2017-0067	Control y eliminación de Fallopiya Japónica en Lore Toki		
Municipio	Rio/Arroyo	Coste Total (IVA incluido)	
Donostia / San Sebastián	Lore Toki	2.796,31 €	
UTM X	UTM Y		
581408	4793902

Estaquillado de 100 ud de Salix a. y plantación de 230 plantas de ribera.

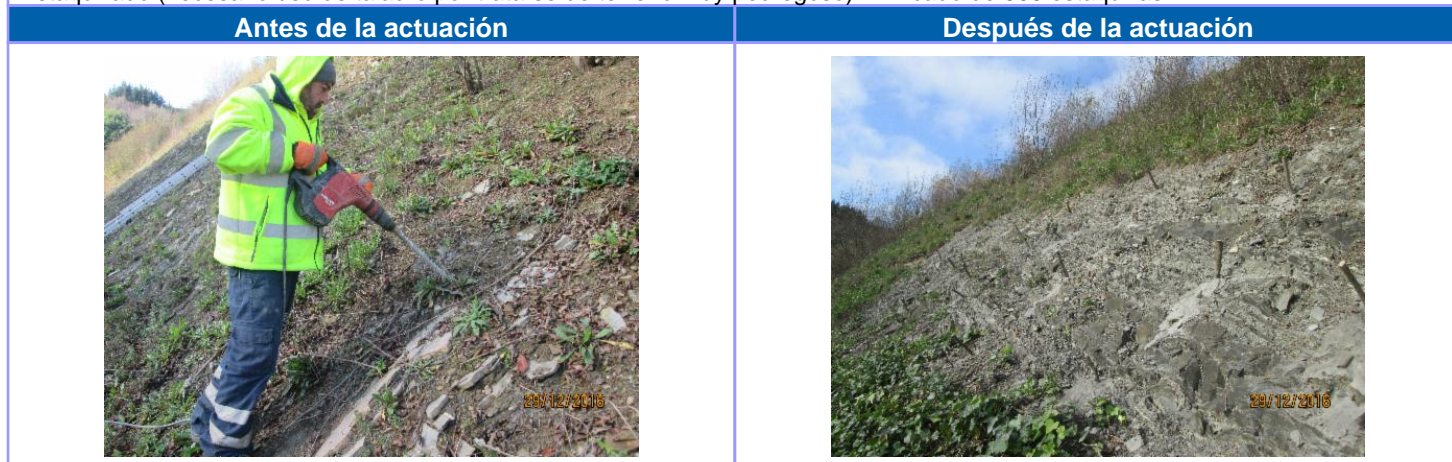
Código de la actuación	Título	
LI-G-2016-1076	Estaquillado con 500 estaquillas en la margen izquierda de la regata Añorga a la altura de Añorga txiki	
Municipio	Rio/Arroyo	Coste Total (IVA incluido)
Donostia / San Sebastián	Loretoki	19.063,74 €
UTM X	UTM Y	
581375	4793422

Estaquillado (necesario uso de taladro por tratarse de terreno muy pedregoso) - Hincado de 500 estaquillas.

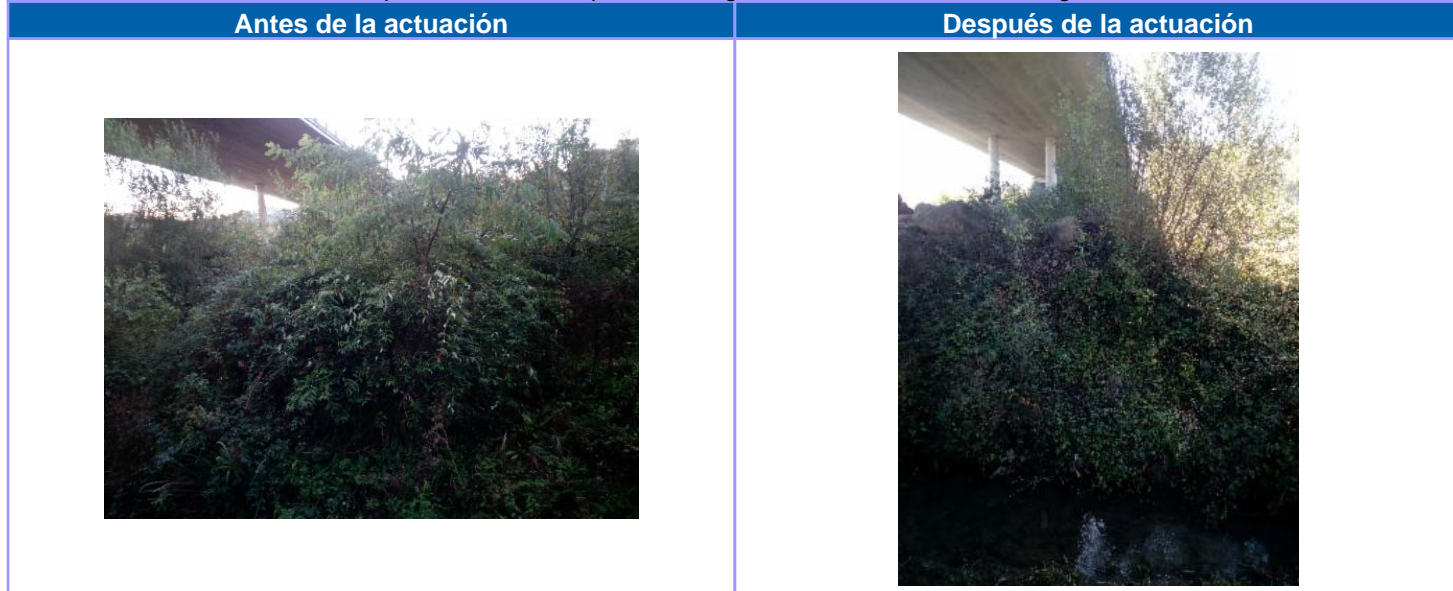
Código de la actuación	Título	
LI-G-2017-0424	Tratamiento contra Buddleja davidii	
Municipio	Rio/Arroyo	Coste Total (IVA incluido)
Donostia / San Sebastián	OIAOLA	612,45 €
UTM X	UTM Y	
584401	4793764

Ejecución de la actuación
 Corte con motosierra de 72 m2 de plantas. Posterior aplicación de glifosato con brochas. 1,5 L de glifosato. Diluído al 5%.

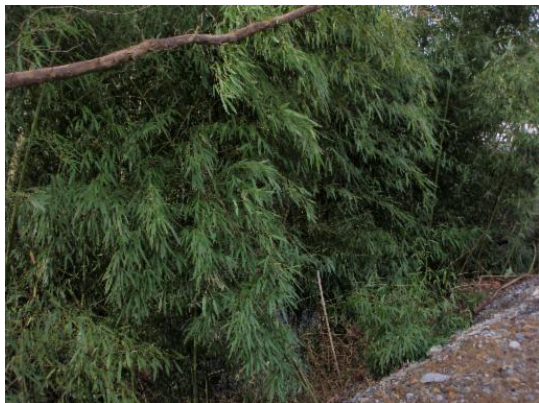
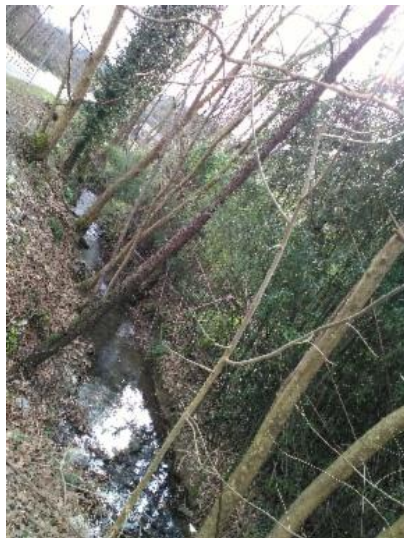
Código de la actuación	Título	
LI-G-2017-0197	Abundante existencia de plantas invasoras en las márgenes de la regata Galtzaur	
Municipio	Rio/Arroyo	Coste Total (IVA incluido)
Astigarraga	GALTZAUR	4.776,92 €
UTM X	UTM Y	
585239	4793015	
Ejecución de la actuación		
Desbroce de la zona , retirada de 40 m2 de Buddlejas y de 118 m2 de Arundo Donax.		
Antes de la actuación		Después de la actuación

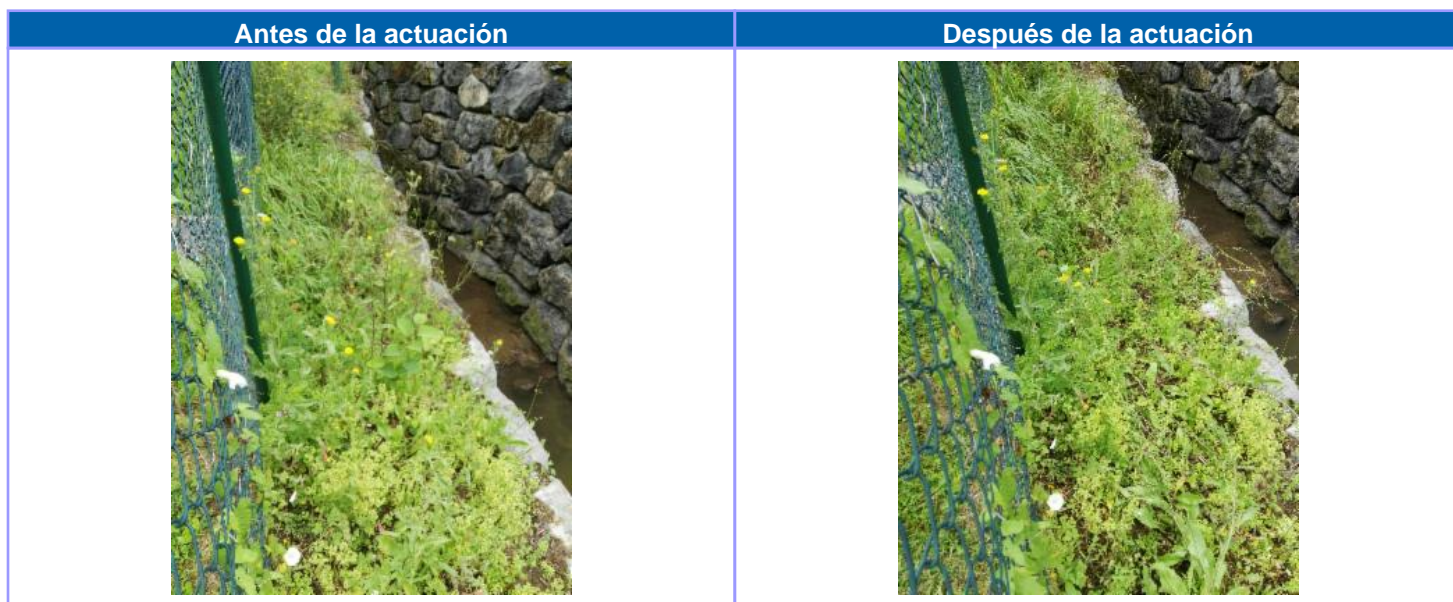
Código de la actuación	Título	
LI-G-2017-0151	2º Tratamiento de control y erradicación de Fallopia japonica	
Municipio	Rio/Arroyo	Coste Total (IVA incluido)
Urnieta	Portu	241,03 €
UTM X	UTM Y	
582016	4788973	
Ejecución de la actuación		
Se realiza el tratamiento según el protocolo de actuación contra la Fallopia japonica. Se trata una superficie aproximada de 24 m2

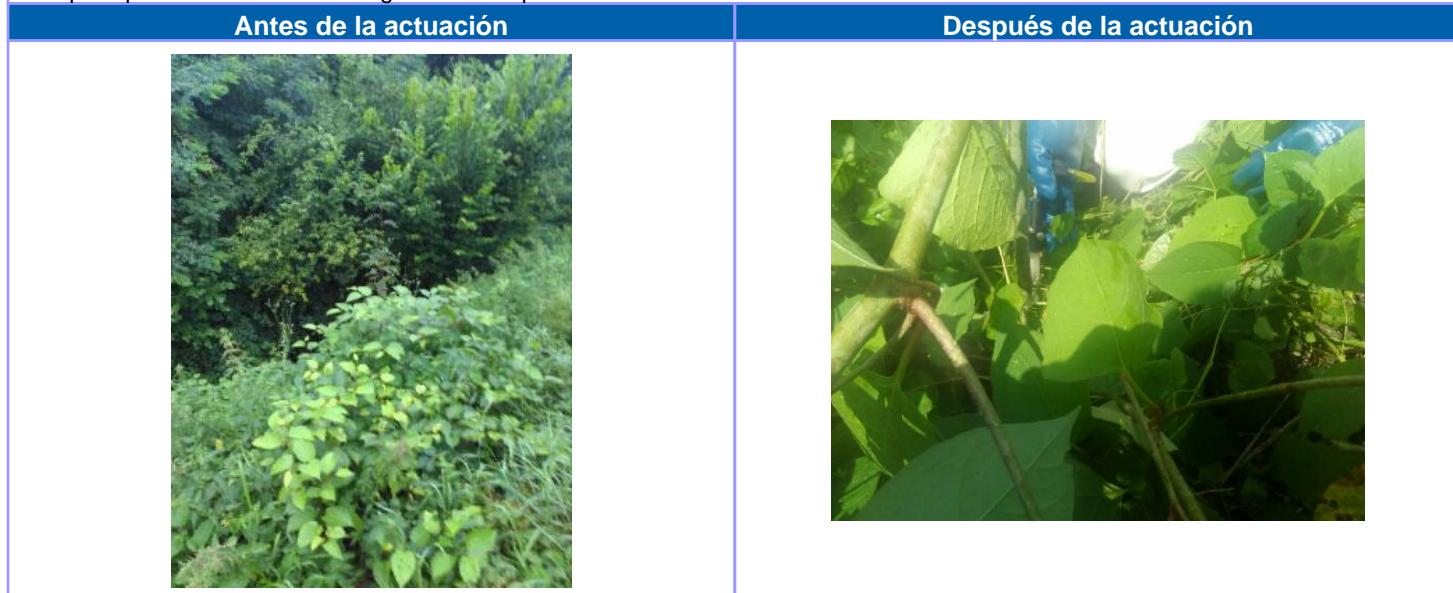
Código de la actuación	Título	
LI-G-2017-0115	3º Tratamiento de control y eliminación de Fallopa	
Municipio	Rio/Arroyo	Coste Total (IVA incluido)
Astigarraga	ANDOLATXAGA	2.962,68 €
UTM X	UTM Y	
585668	4791105

Se aplica producto fitosanitario según indica el protocolo de actuación.

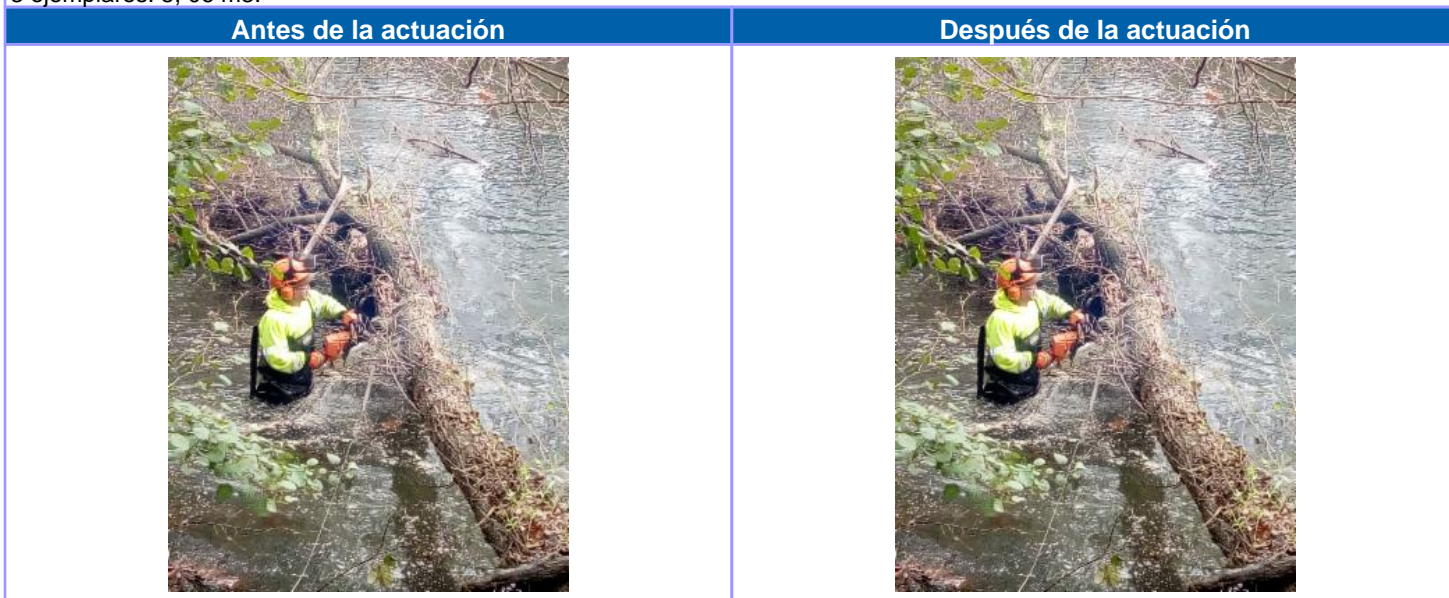
3 ejemplares. 5, 06 m3.

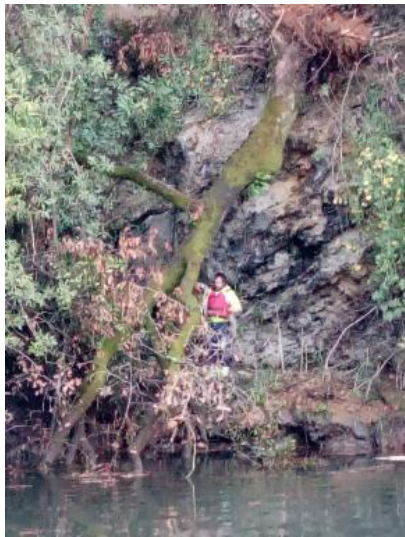
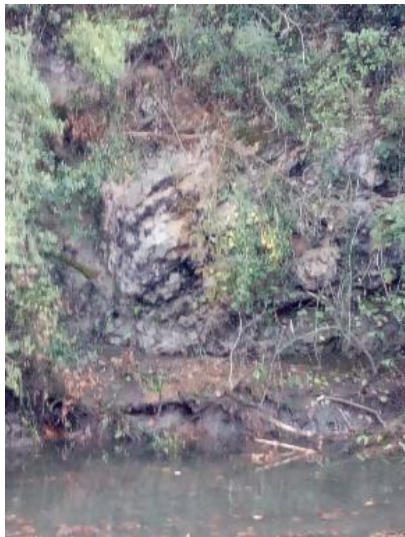
Código de la actuación	Título	
LI-G-2017-0404	Retirada de árboles caídos	
Municipio	Rio/Arroyo	Coste Total (IVA incluido)
Donostia / San Sebastián	URUMEA	1.473,78 €

UTM X	UTM Y
584652	4795199
Ejecución de la actuación	
6 ejemplares. 8,7 m3.	
Antes de la actuación	Después de la actuación

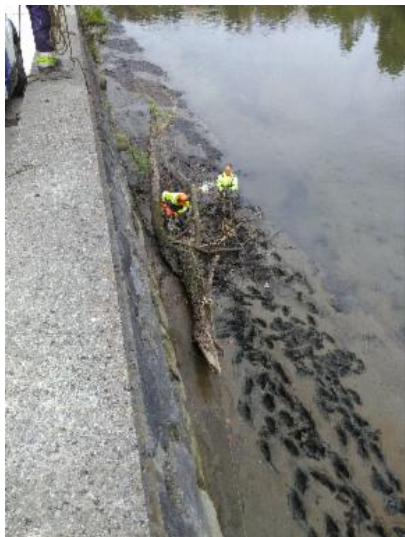
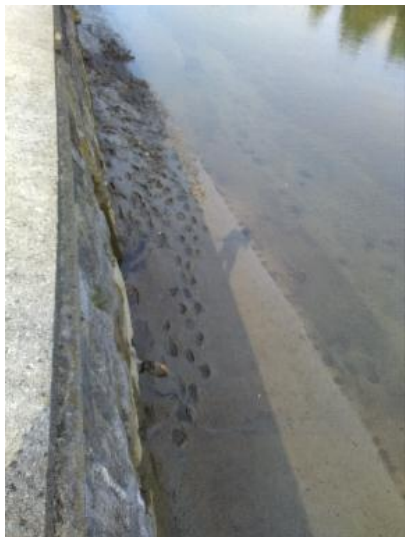
Código de la actuación	Título	
LI-G-2017-0384	Árbol de grandes dimensiones caído al cauce	
Municipio	Rio/Arroyo	Coste Total (IVA incluido)
Donostia / San Sebastián		436,8 €
UTM X	UTM Y	
583587	4796209	
Ejecución de la actuación		
Se extrae un ejemplar del cauce mediante cuerda, por una pared. 1,51 m3.		
Antes de la actuación	Después de la actuación

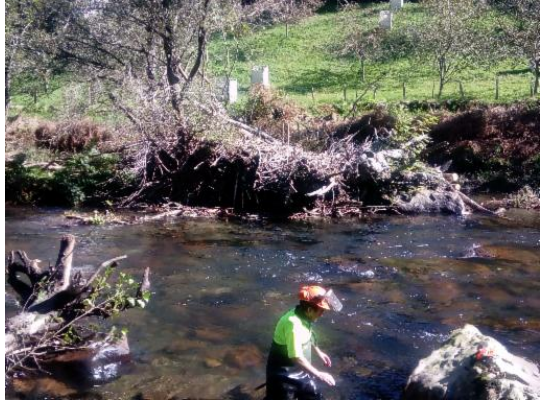
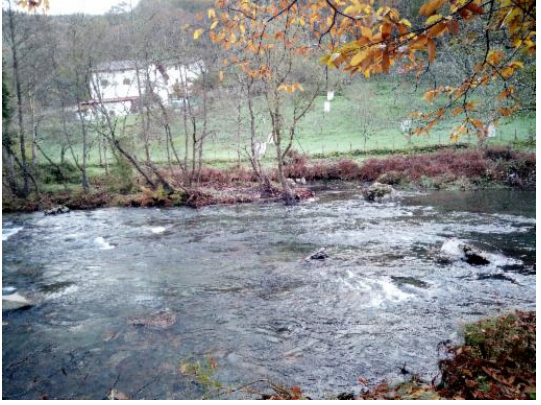
Código de la actuación	Título	
LI-G-2017-0297	Retirada de tapón de vegetación y extracción de arbolado del cauce	
Municipio	Rio/Arroyo	Coste Total (IVA incluido)
Hernani	URUMEA	16.157,37 €
UTM X	UTM Y	
586959	4786208	
Ejecución de la actuación		
Extracción de 6 árboles del cauce (16 m3). Retirada de tapón (45,36 m3).		
Antes de la actuación	Después de la actuación

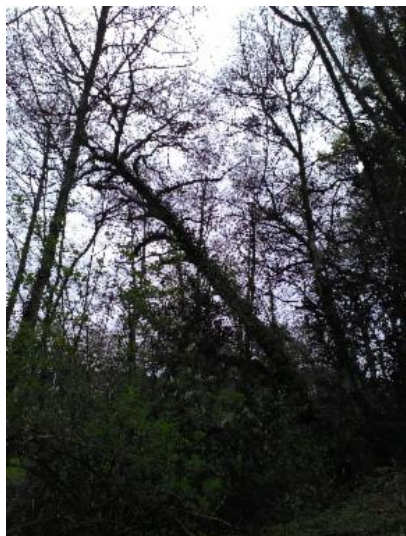
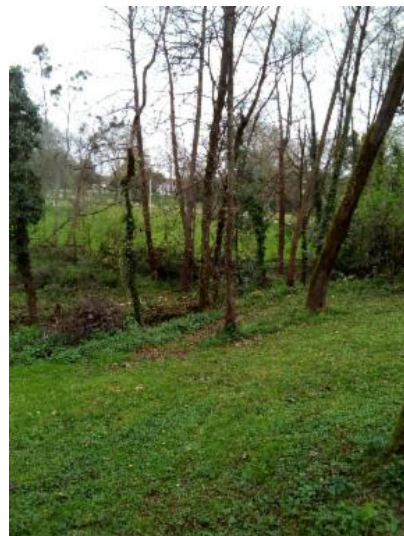
Código de la actuación	Título	
LI-G-2017-0267	Arbol de gran porte caído sobre la regata causando retención de sólidos en suspensión	
Municipio	Rio/Arroyo	Coste Total (IVA incluido)
Hernani	ZABALAGA	2.064,99 €
UTM X	UTM Y	
581477	4792215	
Ejecución de la actuación		
Extracción del arbol con ayuda del camión grua previo desramado y troceado. La leña la aprovecha el propietario de un caserío cercano.		
Antes de la actuación	Después de la actuación

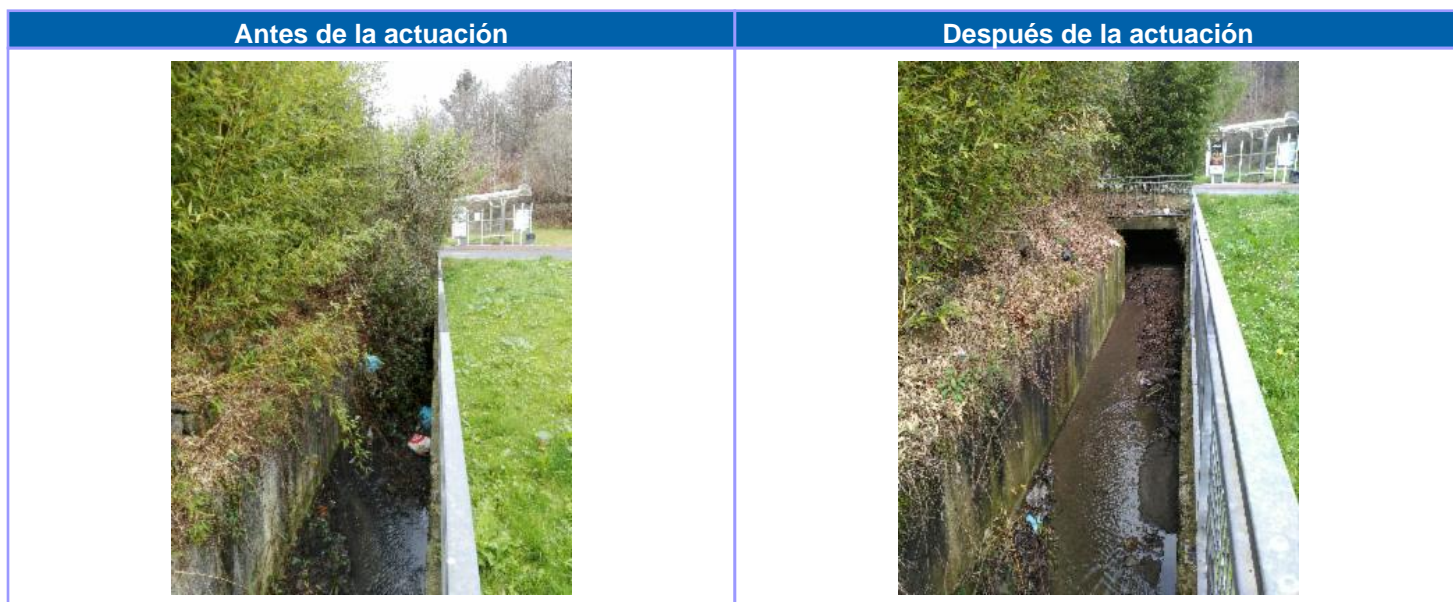
Código de la actuación	Título	
LI-G-2017-0264	Acacias caídas y cruzadas sobre el cauce.	
Municipio	Rio/Arroyo	Coste Total (IVA incluido)
Donostia / San Sebastián		1.119,44 €
UTM X	UTM Y	
579869	4792528

Retirada de los tapones.
