DEPARTAMENTO DE  
TRANSPORTES Y OBRAS PÚBLICAS  
*Dirección de Aguas*

## CONSTRUCCIÓN DEL SONDEO DE EXPLOTACIÓN OSMA-A

*Enero 1999*

### **Inspección endoscópica y diagramas en el sondeo OSMA-A**

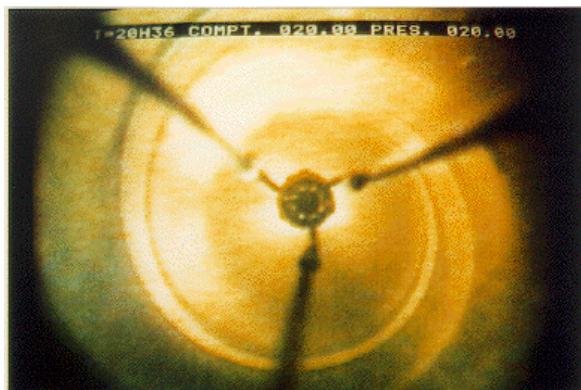
debido a una abundante presencia de flóculos bacterianos de color naranja en suspensión, desarrollados mayoritariamente sobre las paredes del tubo de acero con soldadura helicoidal.

Foto 1 (20.0 m)-Tubo de acero ø450mm con soldadura helicoidal. Visibilidad reducida por flóculos bacterianos en suspensión

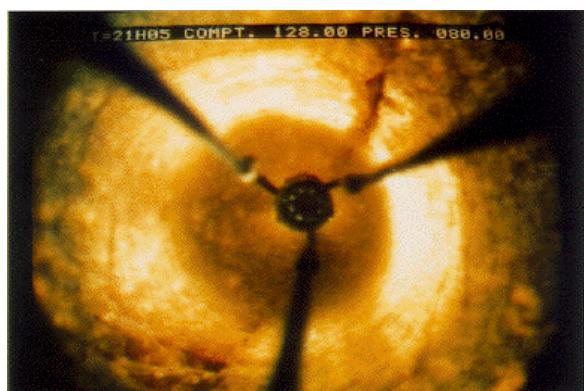
Foto 2 (128.0 m)-Pequeña diaclasa subvertical.

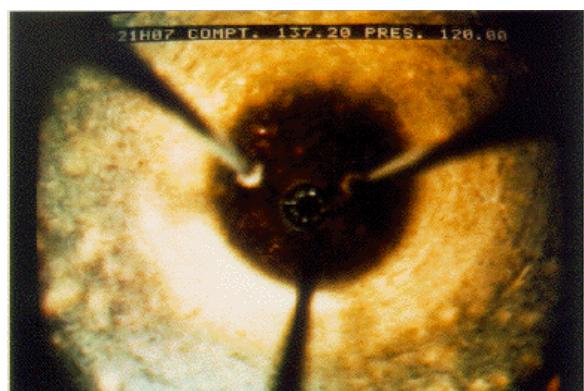
Foto 3 (137.2 m)-Sección del sondeo muy regular. Aspecto de las calizas masivas.

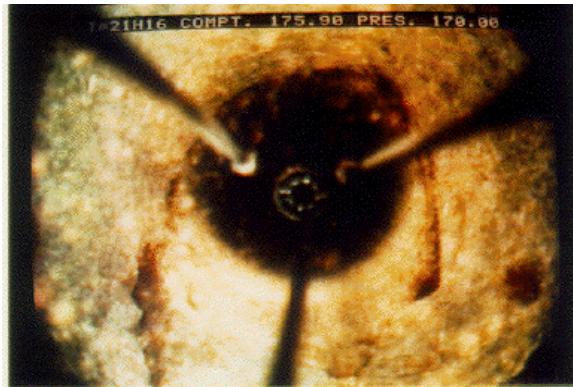
Foto 4 (175.9 m)-Pequeña diaclasa subvertical ligeramente abierta de orientación N-S.

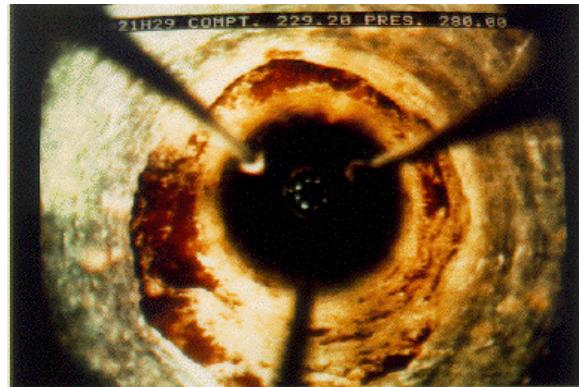
Foto 7 (229.2 m)-Sección irregular de juntas de estratificación. Decantación de flóculos fracturas

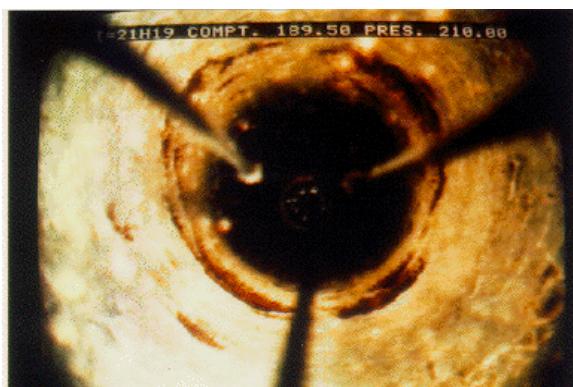
Foto 5 (189.5 m)-Sucesión de juntas de estratificación con depósitos de flóculos bacterianos.

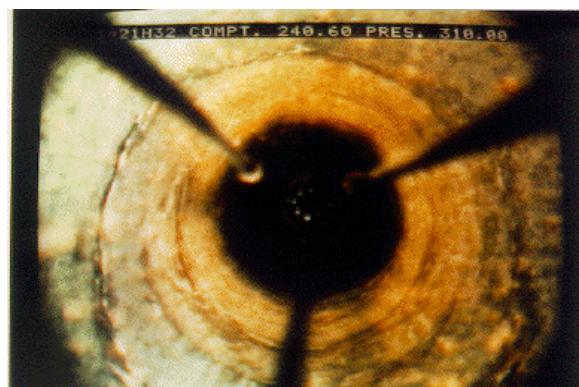
Foto 8 (240.6 m)-Numerosas juntas de estratificación dentro de una sección muy compacta.

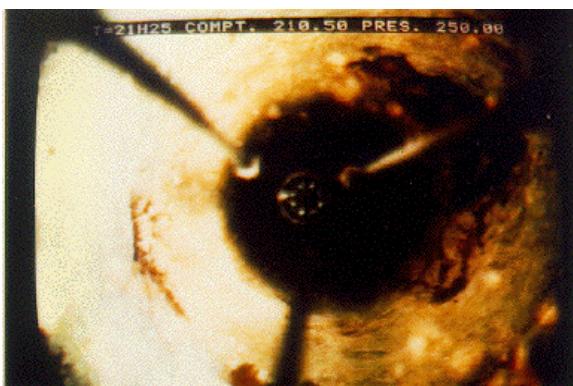
Foto 6 (210.5 m)-Pequeña diaclasa subvertical. Sección deformada.

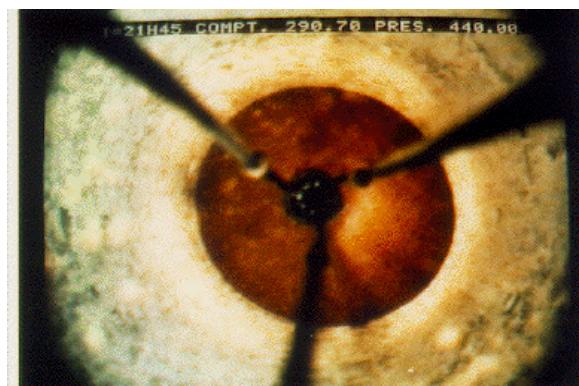
El fondo del sondeo se localiza a los 290.80 m y está constituido por depósitos blandos de color naranja de arcillas y flóculos bacterianos decantados.

Foto 9 (290.7 m)-Fondo del sondeo. Depósitos arcillosos y flóculos bacterianos decantados.

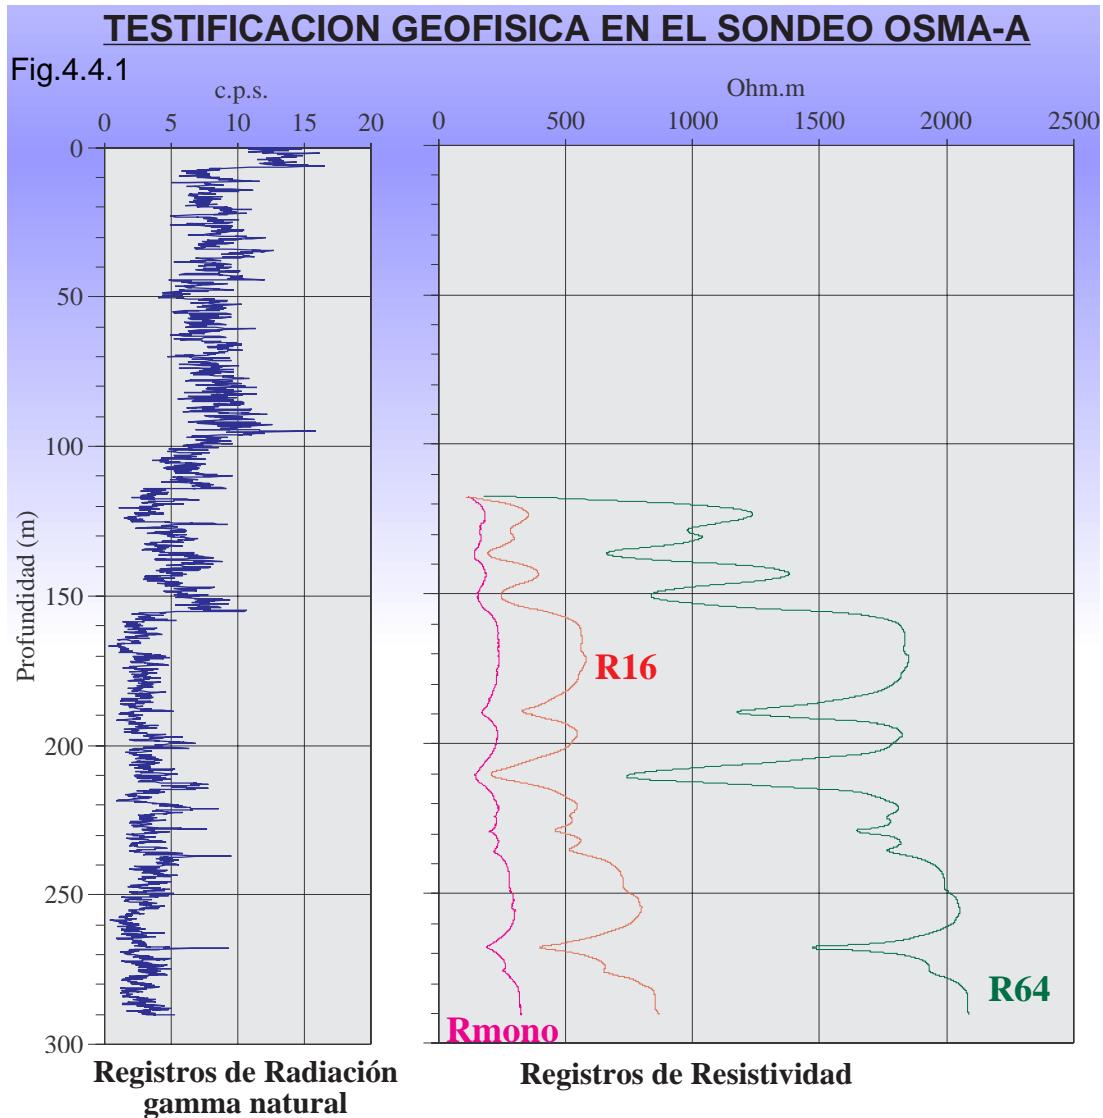
Tal y como se observa en la Fig. 4.4.1, se pueden llegar a distinguir en detalle hasta cuatro niveles con características geoeléctricas distintas:

- **Nivel 1 (0-6 m):** corresponde a una formación superficial predominantemente arcillosa, quedando reflejada en los valores de radiación natural gamma más elevados (10-15 cps).

ción natural todavía elevada (5-10 cps), corresponde a la formación margosa Coniaciense denominada "Margas de Osma".

- **Nivel 3 (100-155 m):** presenta una radiación moderada y valores de resistividad medios. Se interpreta desde el punto de vista geológico como una zona intermedia (de tránsito) entre la formación margosa del nivel anterior y las calizas más puras inferiores. Esta zona intermedia de transición existe incluso a nivel cartográfico en otros sectores (Subijana).

- **Nivel 4 (155-290 m)**; con una radiación baja (<5 cps) y resistividades muy fuertes corresponde a la formación denominada "Calizas de Subijana". Constituida por calizas grises y cremas y localmente dolomías. Las fuertes anomalías de resistividad que se detectan a los 190, 211 y 278 m corresponden a discontinuidades litológicas o estructurales (fracturación).

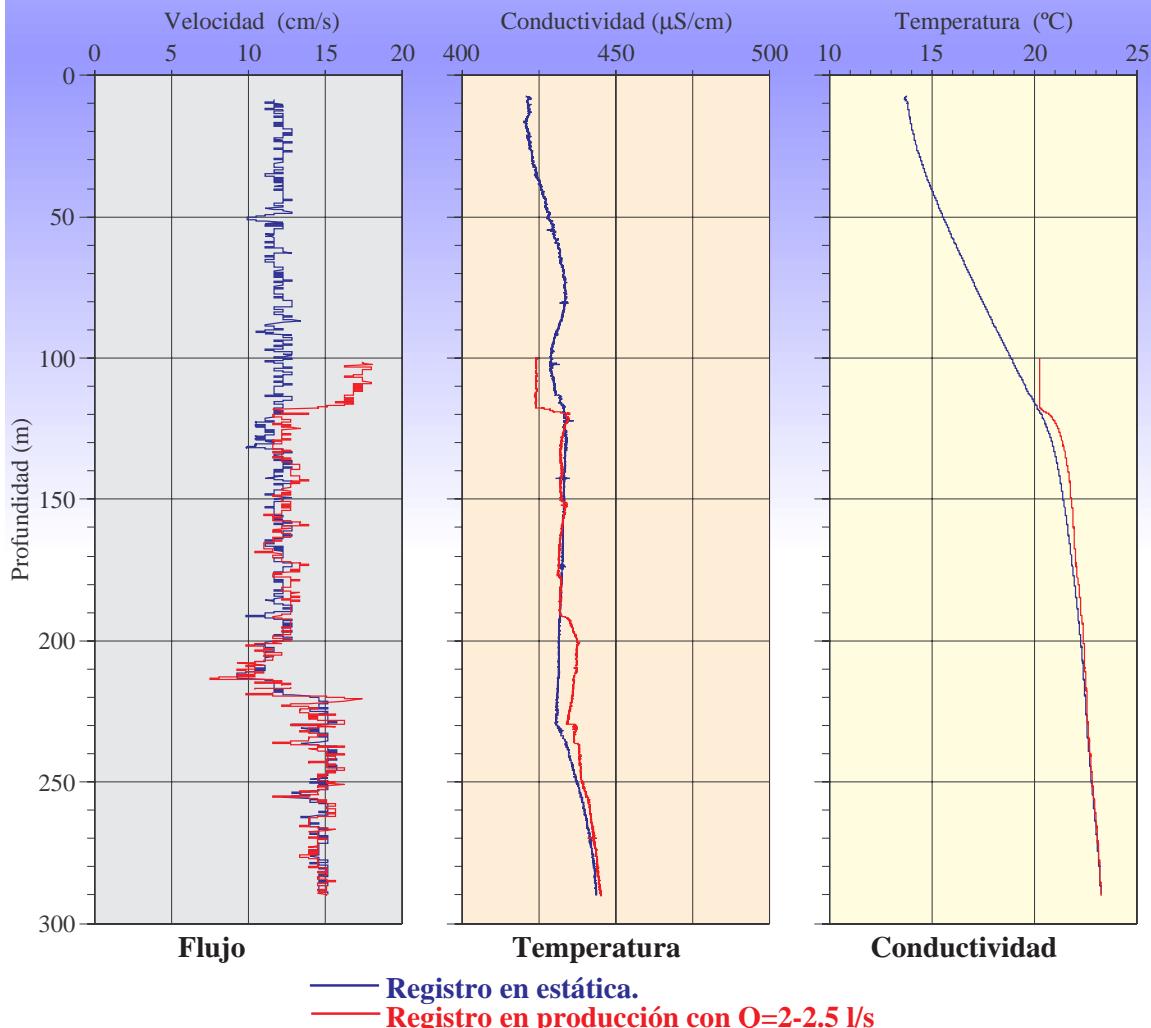
Fig.4.4.2 **DIAGRAFIAS EN ESTATICA Y PRODUCCION EN EL SONDEO OSMA-A**

estático (7.32 m) hasta los 122 m ( primera zona fracturada ) de 6.6°C, lo que proporciona un gradiente geotérmico de 5.7 °C por cada 100 m, que resulta ser muy alto para esta zona.

Desde los 122 m hasta el final del sondeo (290 m) se produce un aumento de 2.9°C, finalizando el registro con 23.2°C. En este tramo se obtiene un gradiente geotérmico más débil, del orden de 1.7°C por cada 100 m.

Se detectan tres anomalías térmicas. La principal se localiza entre los 122-132 m, y provoca un cambio en el gradiente geotérmico coincidiendo con la primera zona fisurada que se observa en el registro de video.

A los 220-230 m se produce otra pequeña anomalía coincidiendo con una sección irregular en el sondeo y una anomalía en la resistividad. Por debajo a los 280 m, parece detectarse otra ligera anomalía que no queda bien definida al finalizar el registro diez metros por debajo.
