**INFORME DE SITUACIÓN AMBIENTAL EN
EL PARQUE EÓLICO DE BADAIA
AÑO 2.008**

FEBRERO 2009

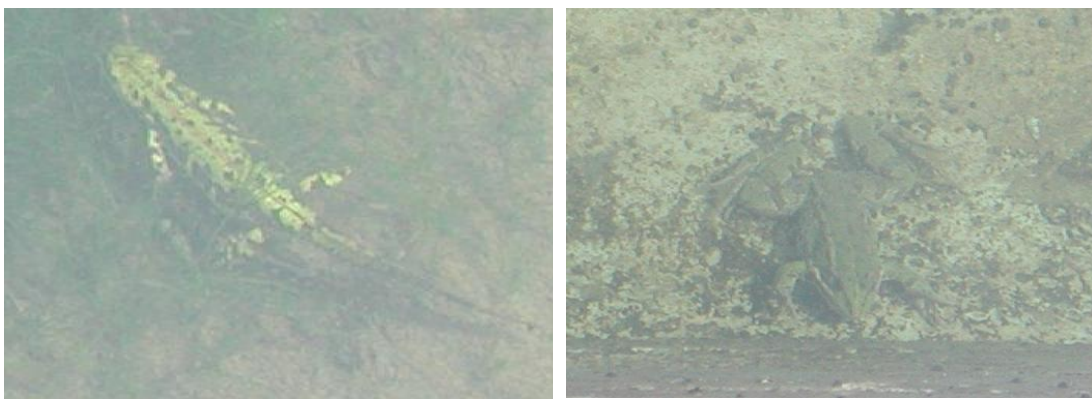
Ejemplares de anfibios, tritón y rana, fotografiados en la balsa denominada pozo Pocillas.

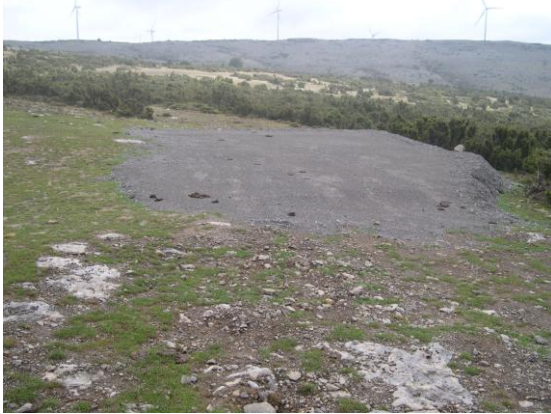
Plataforma aerogenerador nº9 antes del aporte de la tierra vegetal y la siembra.

Al margen de los trabajos enumerados, durante el mes de octubre de 2008 se realizaron trabajos de integración de las plataformas de los aerogeneradores nº 9, 14 y 26, únicas plataformas del parque que por las características orográficas del terreno hubieron de ser parcialmente repuestas para garantizar la seguridad de los trabajos de mantenimiento que requieren el posicionamiento de grúas. Tras valorar la opción de retirarlas para volver a reponerlas cuando fueran necesarias, finalmente se optó por integrarlas en el entorno cubriéndolas con tierra vegetal y sembrándolas. En el reportaje fotográfico de la siguiente página se pueden observar las plataformas sin tierra vegetal y el estado actual de las mismas, a comienzos del mes de marzo, tras haberles aportado tierra y semilla. Cabe indicar que la evolución-integración de las mismas en el entorno será mucho mayor que lo que se puede observar en las imágenes adjuntas a medida que llegue y avance la primavera.

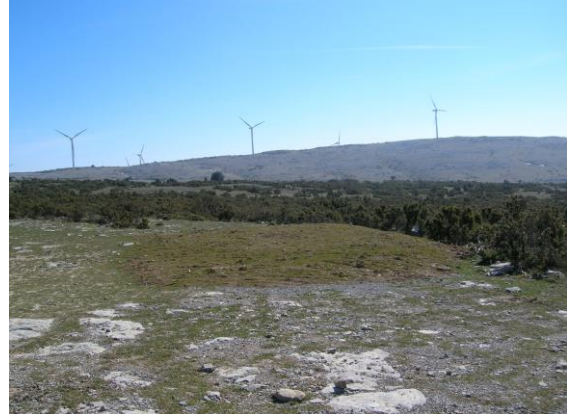
Plataforma aerogenerador nº9 tras el aporte de tierra vegetal.

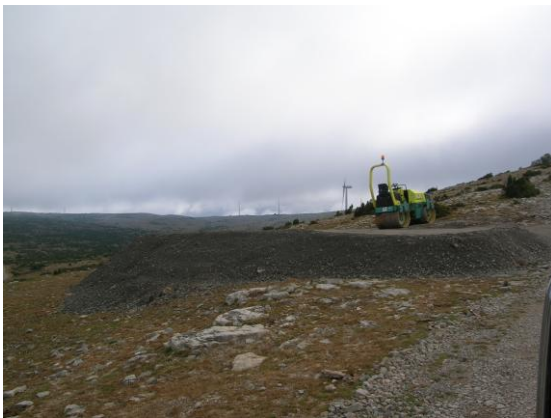
Plataforma aerogenerador nº14 antes del aporte de la tierra vegetal y la siembra.

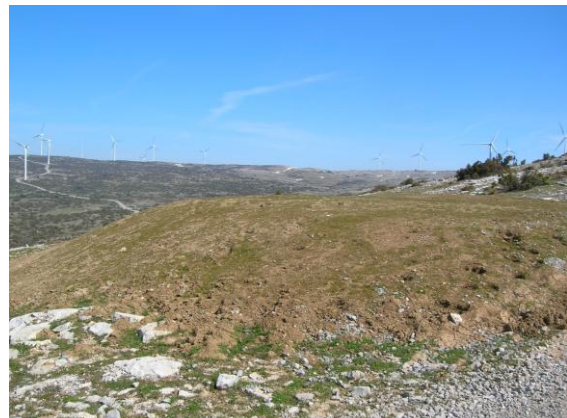
Plataforma aerogenerador nº914 tras el aporte de tierra vegetal.

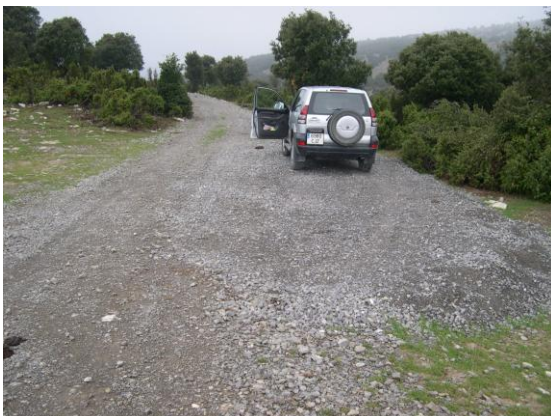
Plataforma aerogenerador nº26 antes del aporte de la tierra vegetal y la siembra.

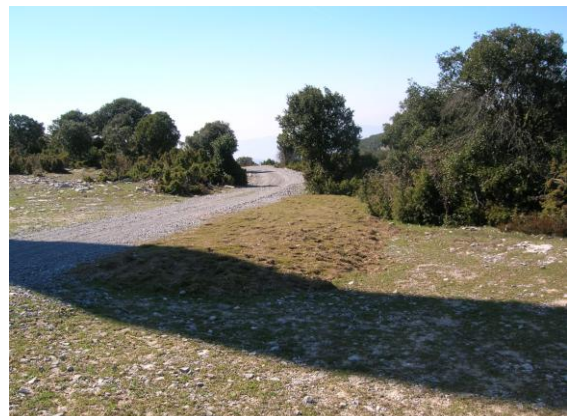
Plataforma aerogenerador nº26 tras el aporte de tierra vegetal.

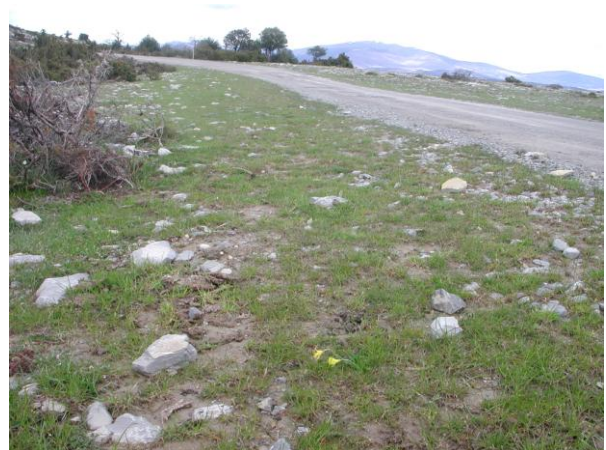
Ejemplares de *Narcissus asturiensis* repoblando la franja anexa al camino que fue restaurada tras las obras.

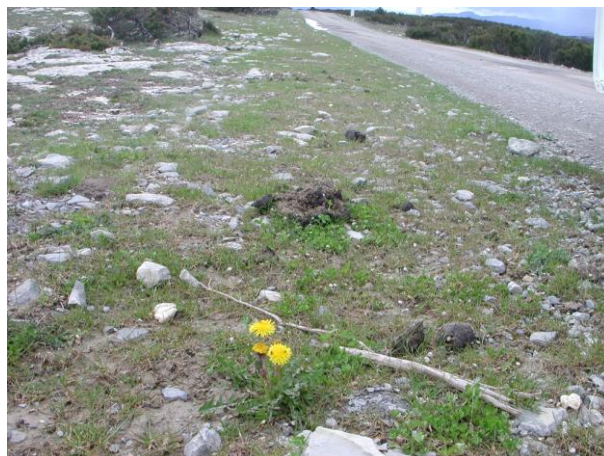
Ejemplares de diente de león en la zona restaurada junto al camino

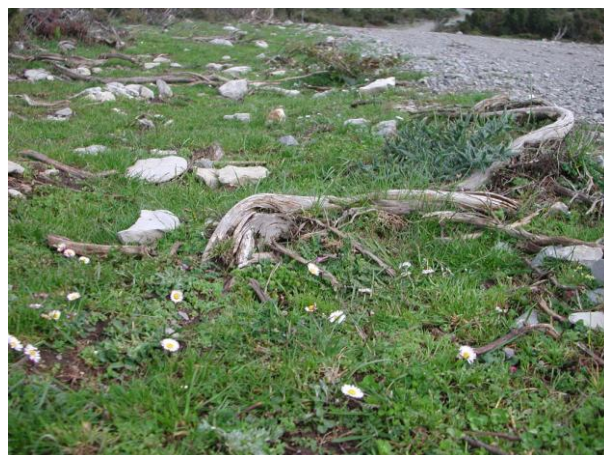
Ejemplares de margarita menor junto al camino
