## CODE 217

### **APLICACIÓN DE HERRAMIENTAS DE DIAGNÓSTICO COMBINADAS PARA LA CORRECTA IDENTIFICACIÓN DE LAS PATOLOGÍAS DE HUMEDAD EN EDIFICIOS DE VIVIENDA CONTEMPORÁNEA**

Se presenta un estudio de patologías de un edificio de vivienda colectiva contemporáneo, ubicado en el norte de España y construido según la norma NBE-CT 79. Tras percibir la presencia de humedades en diversos puntos del interior de las fachadas, se desarrollaron tres estudios complementarios para analizar la situación de los cerramientos del edificio y diagnosticar las posibles líneas de mejora.

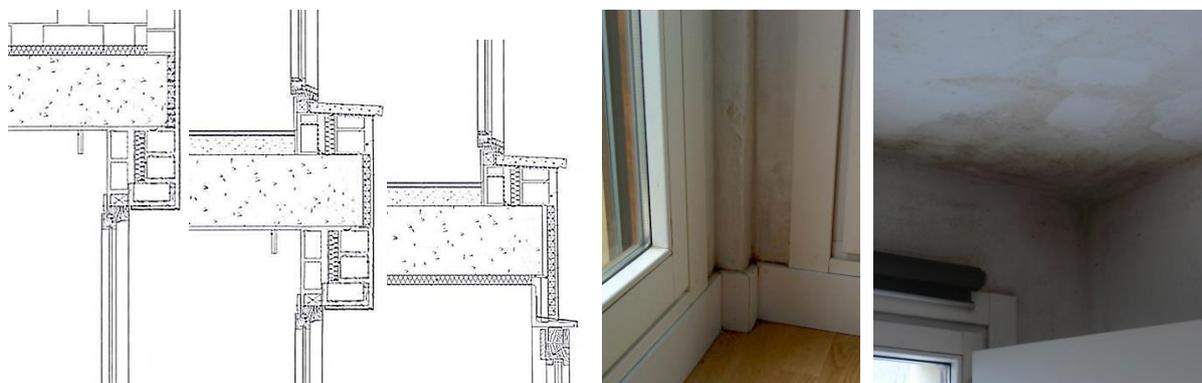
El edificio presentaba manchas visibles de humedad en 6 de las 10 viviendas ubicadas entre los pisos 1º y 2º, todas ellas estaban ubicadas en viviendas con orientación norte. Las viviendas a sur no presentaban patologías visibles. Adicionalmente, se habían desarrollado colonias de hongos o microorganismos, localizados en su mayoría en zonas cercanas a puentes térmicos de pilar o de forjado y perímetros de carpinterías. El resto de viviendas ubicadas en planta bajocubierta indicaron que no tenían patologías y no quisieron participar en el estudio.

Figura 2. Detalles constructivos de fachada y forjados (izq.) y patologías visibles en viviendas 1A y 1E (dcha.)

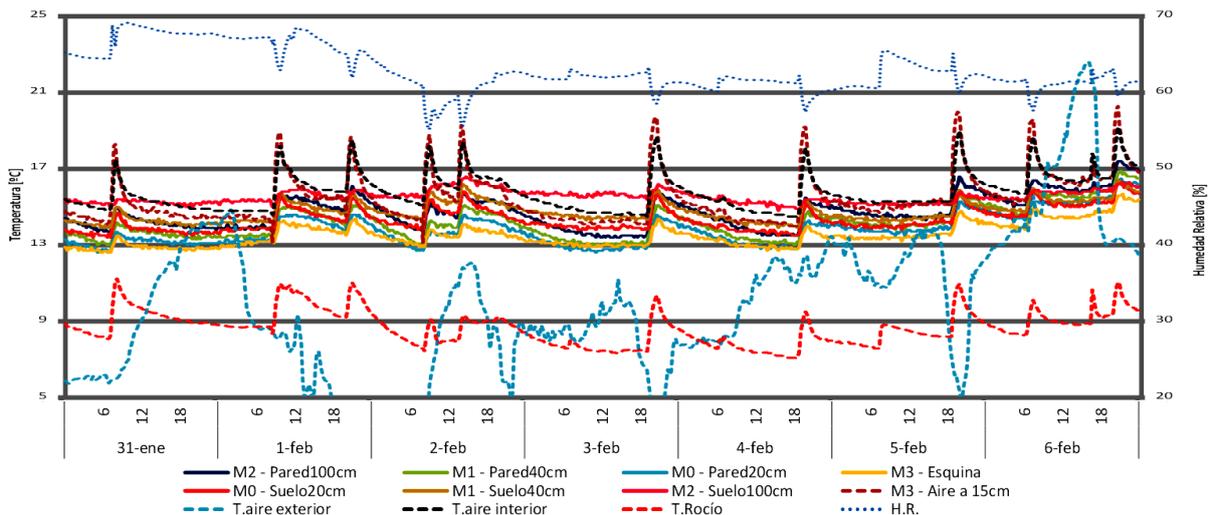
La medición continua de las temperaturas superficiales en los puentes térmicos permitió verificar a lo largo de 40 días si existe riesgo de condensación superficial interior. La Figura 5 muestra una comparación entre la temperatura de rocío del aire interior (calculada según la temperatura y la HR instantánea) y las temperaturas superficiales en el perfil de encuentro fachada-forjado. Se observa que hay una diferencia de 3-4 °C entre la temperatura de rocío interior y los puntos más fríos. Según las mediciones no existe un riesgo de condensación superficial durante todo el tiempo analizado.

Figura 5: Semana de T y HR en puente térmico de fachada y forjado (31ene-6feb, viv. 2ºD)

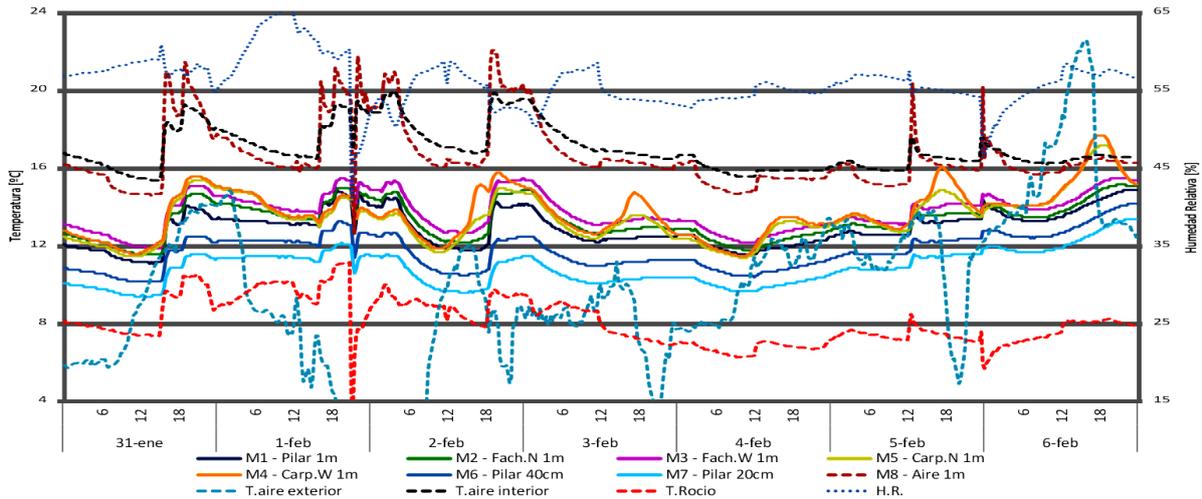
La Figura 6 muestra una comparación similar del puente térmico de pilar de esquina. En este caso las diferencias son más reducidas, con una diferencia mínima de 1 °C y un periodo frío de tres días consecutivos con valores entre 1-2 °C. Por lo que sí existe un riesgo de condensación superficial, que podrá ocurrir especialmente cuando las condiciones interiores y/o exteriores sean más desfavorables.

Figura 6. Semana de T y HR en puente térmico de pilar de esquina (31 ene-6 feb, viv. 1ºD)

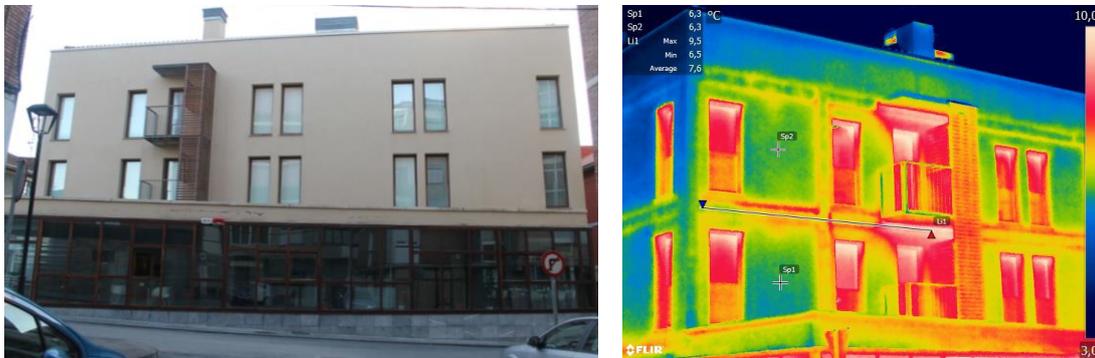
El estudio con termografía infrarroja realizado por el exterior confirmó que las temperaturas exteriores de las fachadas eran similares en todas las orientaciones. Se detectaron algunas diferencias debidas a las condiciones interiores de uso. Los puentes térmicos eran leves con incrementos de temperatura de entre 1-2 °C respecto a los tramos de fachada adyacentes. Se observaron manchas de humedad en el frente del forjado de planta primera, pero no se detectaron otras manchas de humedad que pudieran corresponderse con los lugares con patologías interiores. Ver ejemplos en Figura 7 y Figura 8.

Figura 7: Fachada Oeste, termografía general de viviendas 1ºD y 2ºD.

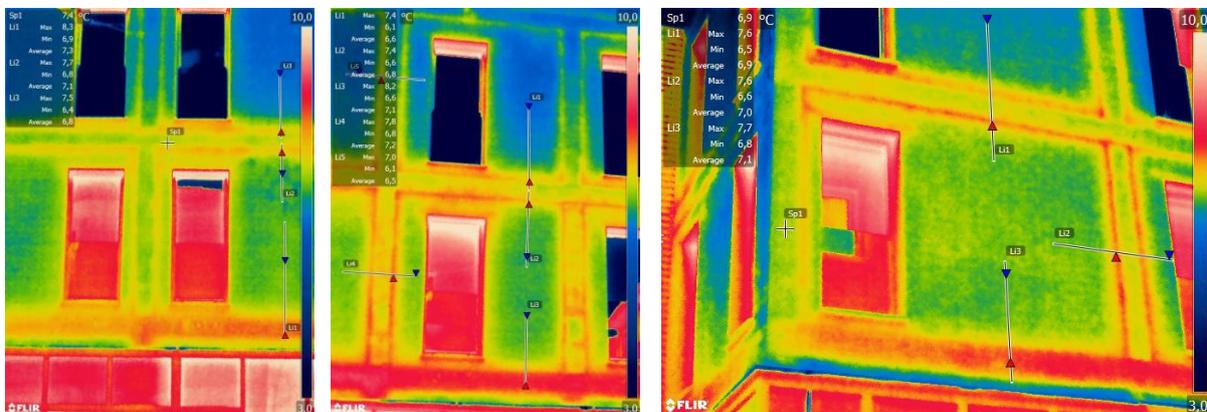
Figura 8: Fachada Norte, 1º y 2º A (izq.), 1º y 2º E (centro) y fachada Este 1º y 2º B (dcha.)

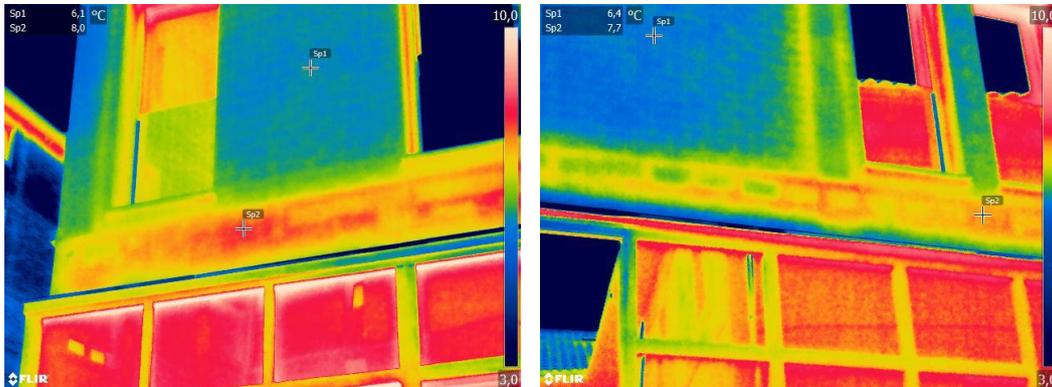
Se detectaron algunas irregularidades en el aislamiento de vidrio celular de la estructura. La Figura 9 muestra como hay piezas separadas entre sí, e incluso una parte sin aislar en la esquina noreste del 1C. Parece que en algunos puntos del edificio no se instaló todo el aislamiento térmico previsto en proyecto.

Figura 9: Fachada Sur, detalles de forjado inferior de las viviendas 1 °C (izqda) y 1°B (dcha).

Se propone la apertura de perforaciones en la fachada norte para la ventilación de las cámaras de aire. Esto evitaría en gran medida la condensación de las fachadas en puntos críticos más fríos. La aplicación de un aislamiento térmico exterior (SATE), pero cubriendo los machones de huecos para minimizar los puentes térmicos detectados; en caso contrario las patologías podrían empeorar debido a mayores diferencias de temperatura en los huecos y las cámaras adyacentes. Es prioritario aumentar los niveles de calefacción y de ventilación en las viviendas ya que favorecería el secado de los cerramientos. Sin embargo, sin la actuación anterior probablemente no solucionaría todos los problemas en la envolvente.

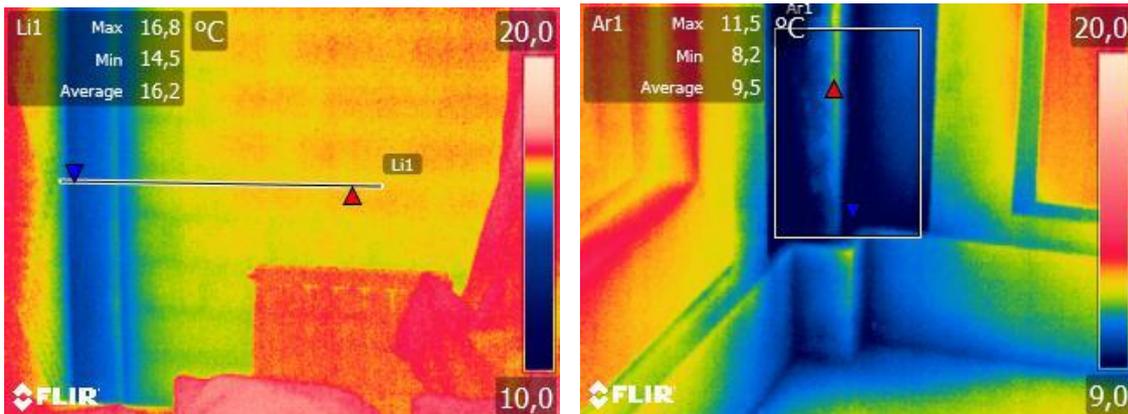
Desde el interior, el efecto de la estructura se apreció en dos formas. Había zonas frías sin efectos o patologías asociadas y también se detectaron áreas con humedad visible debido al contorno frío del efecto evaporativo. Como se aprecia en la Figura 10, esto se extiende al rodapié de madera y las carpinterías cercanas, pudiendo ocasionar otros efectos a largo plazo.

Figura 10: Temperaturas interiores en pilares, en fachada (izquierda) y en esquina (dcha) de la viv. 1°A

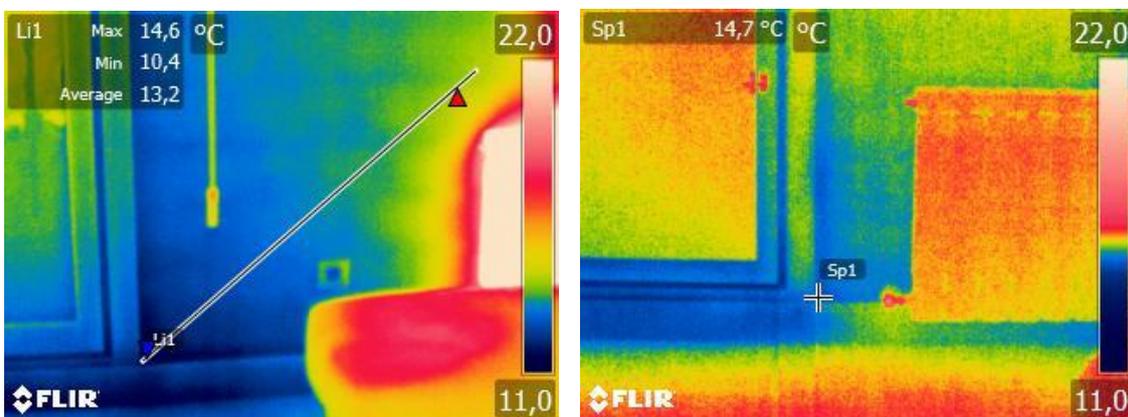
También se detectaron otros puntos con condensaciones, la Figura 11 muestra dos encuentros de ventana-forjado-fachada, una con un área fría por evaporación de humedad interna y otra seca con un gradiente menor. La Figura 12 muestra zonas húmedas en torno a otro hueco y a un pilar de fachada.

Figura 11: Comparación entre huecos en fachada norte del 1°A (izquierda) y fachada oeste del 1°D (dcha)

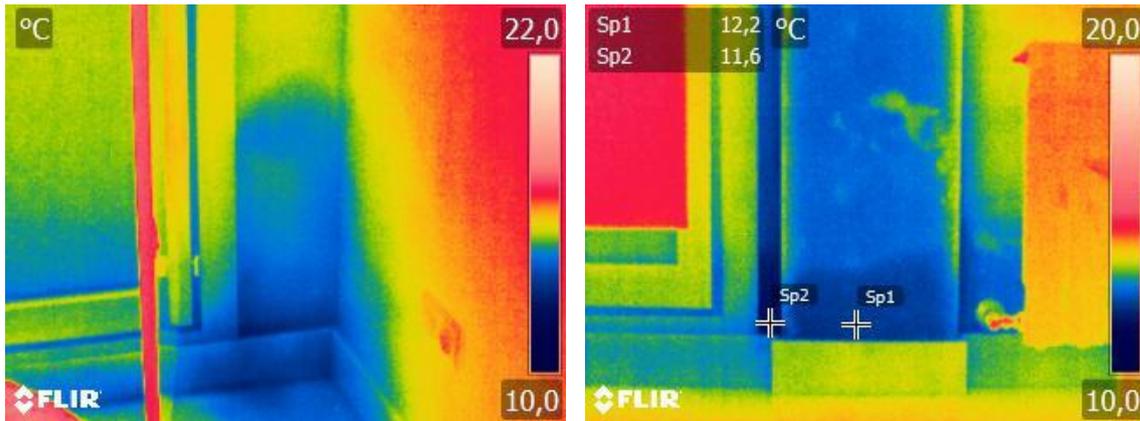
Figura 12. Humedades en torno a punto frío en 1ºE (izq.) y en pilar norte de 1ºD (dcha.)

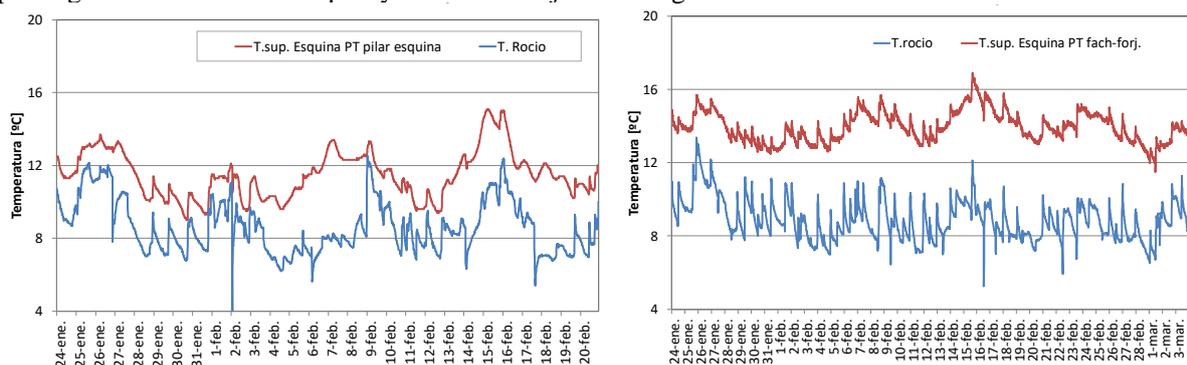
En segundo lugar, el estudio de los perfiles de temperatura superficial en dos puentes térmicos mostró que existen momentos cercanos a la condensación en el pilar de esquina, pero no en el encuentro de forjado-fachada. La Figura 14 muestra los puntos más fríos de cada puente térmico. Esto puede explicar el origen de las condensaciones e hinchamiento de carpinterías en torno a los pilares de esquina; pero no explica las patologías detectadas en rodapiés y frentes de forjado norte generalizados.

Figura 15: Análisis de temperatura de rocío y puntos fríos del frente de forjado (izq.) y pilar de esquina (dcha.).
