# INFORME PRELIMINAR SITUACIÓN CALIDAD DEL SUELO DE LA PLANTA DE RECICLADO DE ASFALTOS DE GRUPO CAMPEZO UBICADO EN IRUÑA DE OCA (ALAVA) GRUPO I

Cód. proyecto P-15D0300100- IPS IRUÑA DE OCA

**DICIEMBRE 2016**

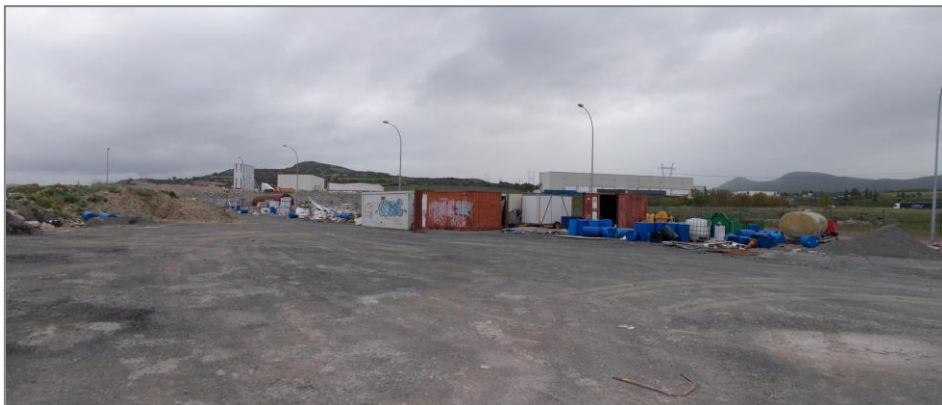
Acopio de residuos

- Al este de la parcela, existe un área donde CAMPEZO acopia residuos y almacena materiales procedentes de sus obras. Esta zona se encuentra a la intemperie y carece de solera en alguna zona. Los residuos diseminados por toda la superficie de dicha área se deberán retirar y gestionar mediante gestor autorizado.

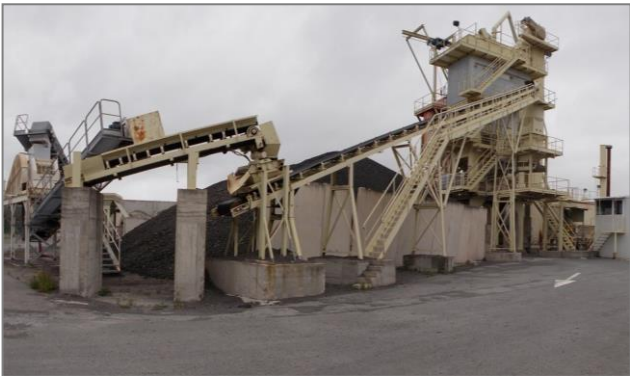
Fuente	Planta de fabricación	Código	1.1.01
Proceso / Origen	Producción		
Sustancia	Betún, aceites, lubricantes...		
Cantidad	Desconocida		
Condiciones de almacenamiento	No aplica.		
Componentes peligrosos	Hidrocarburos, fenoles, ácidos, bases y asbestos		
Esquema	<div><div>Riesgo y vías de dispersión</div><div>Elementos de protección</div><div>Medios Receptores</div><div>Fuente de riesgo</div></div>

<p>El diagrama ilustra un tanque de almacenamiento (fuente de riesgo) con una solera de aglomerado asfáltico. Se indican vías de dispersión como la infiltración y migración de sustancias, fugas o roturas, y grietas en la solera que permiten la contaminación del suelo.</p>		
Definición del riesgo	Vías de dispersión	Medidas preventivas y de defensa	
Fugas o roturas	Filtración/ Arrastre	-	
Nivel de Riesgo	Valoración del riesgo		
II	Nivel de deficiencia	Deficiente	
	Nivel de Exposición	Frecuente	
	Nivel de Consecuencia	Medio

Observaciones			
Se recomienda mejorar el estado de la solera de aglomerado asfáltico, en aras a garantizar la impermeabilización del pavimento.			
Se adjuntan fotos.			
Fotos

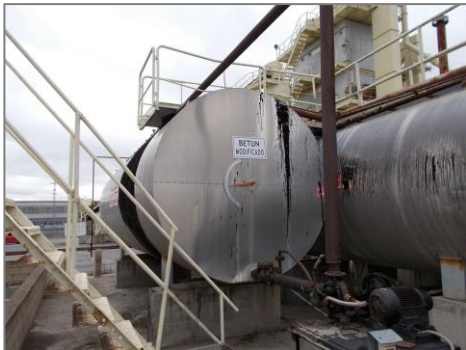
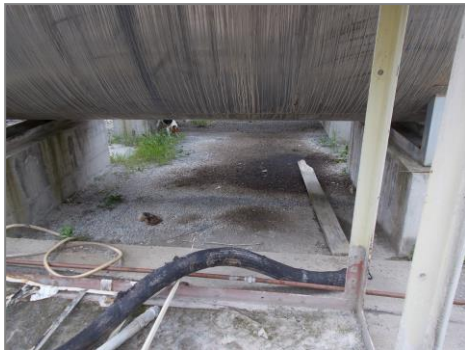
Fuente	Depósitos de betún	Código	1.1.02
Proceso / Origen	Proceso fabricación		
Sustancia	Betún		
Cantidad	Desconocida		
Condiciones de almacenamiento	Depósitos		
Componentes peligrosos	Hidrocarburos, asbestos y metales pesados		
Esquema	<div><div>Riesgo y vías de dispersión</div><div>Elementos de protección</div><div>Medios Receptores</div><div>Fuente de riesgo</div></div> <p>FUGA O ROTURA</p> <p>Infiltración y Migración</p>

<p>SUELO</p>		
Definición del riesgo	Vías de dispersión	Medidas preventivas y de defensa	
Fugas o roturas	Filtración/ Arrastre	-	
Nivel de Riesgo	Valoración del riesgo		
II	Nivel de deficiencia	Deficiente	
	Nivel de Exposición	Frecuente	
	Nivel de Consecuencia	Medio	
Observaciones			
Se recomienda construir solera de hormigón impermeable.			
Se adjuntan fotos.			
Fotos			
<div>

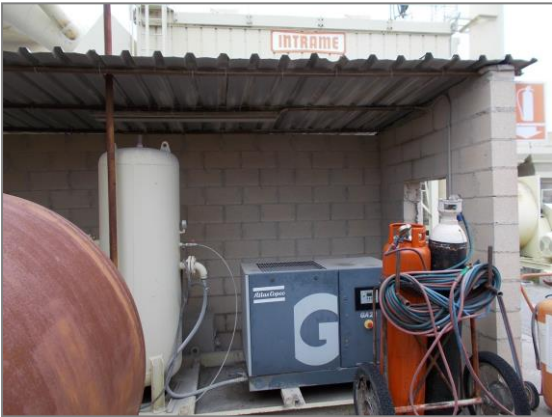
Fuente	Compresor	Código	1.1.03
Proceso / Origen	Fugas de aceite.		
Sustancia	Aceites y lubricantes.		
Cantidad	Desconocida.		
Condiciones de almacenamiento	No aplica.		
Componentes peligrosos	Hidrocarburos (C10-C40).		
Esquema	<div><div>Riesgo y vías de dispersión</div><div>Elementos de protección</div><div>Medios Receptores</div><div>Fuente de riesgo</div><div>CUBIERTA</div><div>FUGA O ROTURA</div><div>Infiltración y Migración</div><div>COMPRESOR</div><div>SOLERA DE HORMIGÓN</div><div>SUELO</div></div>		
Definición del riesgo	Vías de dispersión	Medidas preventivas y de defensa	
Fuga o rotura	Filtración/ Arrastre	Sobre solera de hormigón impermeable.  Bajo cubierta.	
Nivel de Riesgo	Valoración del riesgo		
IV	Nivel de deficiencia	Mejorable	
	Nivel de Exposición	Esporádica	
	Nivel de Consecuencia	Leve	
Observaciones			
Se adjuntan fotos.			
Fotos

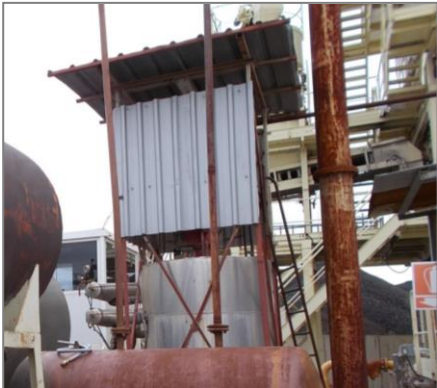
Fuente	Caldera	Código	1.1.04
Proceso / Origen	Calentar materias primas.		
Sustancia	Vapor de agua, sales minerales y sólidos disueltos.		
Cantidad	Desconocida.		
Condiciones de almacenamiento	Depósito.		
Componentes peligrosos	Hidrocarburos.		
Esquema	<div><div>Riesgo y vías de dispersión</div><div>Elementos de protección</div><div>Medios Receptores</div><div>Fuente de riesgo</div></div> <div><div>FUGA O ROTURA</div><div><div>Infiltración y Migración</div><div>CALDERA</div><div>SOLERA DE HORMIGÓN</div><div>SUELO</div></div></div>		
Definición del riesgo	Vías de dispersión	Medidas preventivas y de defensa	
Fuga o rotura	Filtración/ Arrastre	Sobre solera de hormigón impermeable	
Nivel de Riesgo	Valoración del riesgo		
IV	Nivel de deficiencia	Mejorable	
	Nivel de Exposición	Esporádica	
	Nivel de Consecuencia	Leve	
Observaciones			
Se adjuntan fotos.			
Fotos

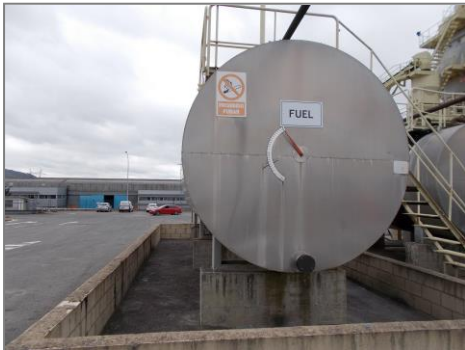
Fuente	Depósito de fuel	Código	1.1.05
Proceso / Origen	Suministro para el proceso de fabricación		
Sustancia	Fuel		
Cantidad	40.000l según la memoria del proyecto		
Condiciones de almacenamiento	Depósito superficial		
Componentes peligrosos	Hidrocarburos, fenoles, ácidos, bases y asbestos		
Esquema	<div><div>Riesgo y vías de dispersión</div><div>Medios Receptores</div><div>Elementos de protección</div><div>Fuente de riesgo</div></div> <div><p>FUGA O ROTURA</p><p>FUEL</p><p>Infiltración y Migración</p><p>GRIETAS</p><p>Cubeto retención</p><p>SOLERA DE AGLOMERADO ASFÁLTICO</p><p>SUELO</p></div>		
Definición del riesgo	Vías de dispersión	Medidas preventivas y de defensa	
Fugas o roturas	Filtración/ Arrastre	Solera de aglomerado asfáltico.  Cubeto de retención.	
Nivel de Riesgo	Valoración del riesgo		
III	Nivel de deficiencia	Mejorable	
	Nivel de Exposición	Ocasional	
	Nivel de Consecuencia	Medio	
Observaciones

Se recomienda mejorar el estado de la solera de aglomerado asfáltico, en aras a garantizar la impermeabilización del pavimento.  Se adjuntan fotos.			
Fotos			
<div>

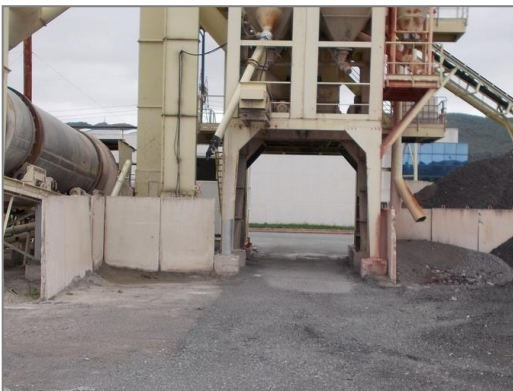
Fuente	Punto de carga producto final	Código	1.1.06
Proceso / Origen	Carga del producto final.		
Sustancia	Aglomerado asfáltico		
Cantidad	Desconocida		
Condiciones de almacenamiento	No aplica		
Componentes peligrosos	Hidrocarburos.		
Esquema	<div><div>Riesgo y vías de dispersión</div><div>Medios Receptores</div><div>Elementos de protección</div><div>Fuente de riesgo</div></div> <div><div>DERRAMES</div><div>Infiltración y Migración</div><div>

</div></div>		
Definición del riesgo	Vías de dispersión	Medidas preventivas y de defensa	
Derrames	Filtración/ Arrastre	Solera de aglomerado asfáltico	
Nivel de Riesgo	Valoración del riesgo		
III	Nivel de deficiencia	Mejorable	
	Nivel de Exposición	Ocasional	
	Nivel de Consecuencia	Leve	
Observaciones			
Se recomienda mejorar el estado de la solera de aglomerado asfáltico, en aras a garantizar la impermeabilización del pavimento.  Se adjuntan fotos.			
Fotos

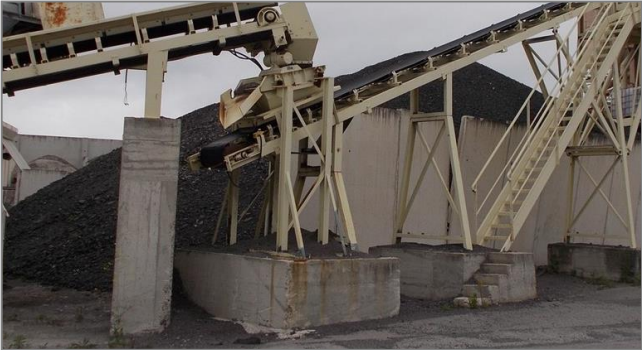
Fuente	Acopio de residuos del fresado asfáltico (planta)	Código	1.1.07
Proceso / Origen	Residuo del fresado asfáltico		
Sustancia	Aglomerado asfáltico		
Cantidad	Desconocida		
Condiciones de almacenamiento	Acopio		
Componentes peligrosos	Hidrocarburos		
Esquema	<div><div>Riesgo y vías de dispersión</div><div>Elementos de protección</div><div>Medios Receptores</div><div>Fuente de riesgo</div></div> <div><div>LIXIVIACIÓN</div><div>Infiltración y Migración</div><div>RESIDUO DEL FRESADO ASFÁLTICO</div><div>SUELO</div></div>		
Definición del riesgo	Vías de dispersión	Medidas preventivas y de defensa	
Posible lixiviación	Filtración/ Arrastre	-	
Nivel de Riesgo	Valoración del riesgo		
I	Nivel de deficiencia	Deficiente	
	Nivel de Exposición	Continuada	
	Nivel de Consecuencia	Medio	
Observaciones			
<p>Se considera necesario construir solera de hormigón impermeable si los residuos van a permanecer en dicho emplazamiento.</p> <p>Se considera necesario retirar el acopio de residuo de fresado asfáltico a un lugar que reúna las condiciones de almacenamiento requeridas.</p> <p>Se adjuntan fotos.</p>

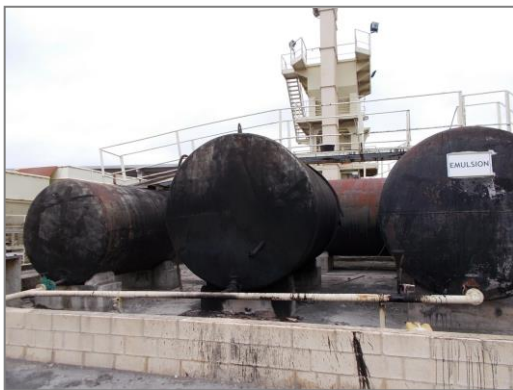
Fuente	Depósitos de emulsión	Código	1.1.08
Proceso / Origen	Proceso fabricación		
Sustancia	Emulsificante asfáltico		
Cantidad	Desconocida.		
Condiciones de almacenamiento	Depósitos		
Componentes peligrosos	Hidrocarburos, asbestos y metales pesados		
Esquema	<div><div>Riesgo y vías de dispersión</div><div>Elementos de protección</div><div>Medios Receptores</div><div>Fuente de riesgo</div></div> <div><div>FUGA O ROTURA</div><div>Infiltración y Migración</div><div><div>Cubeto retención</div><div>SOLERA DE AGLOMERADO ASFÁLTICO</div><div>SUELO</div></div></div>		
Definición del riesgo	Vías de dispersión	Medidas preventivas y de defensa	
Fugas o roturas	Filtración/ Arrastre	Solera de aglomerado asfáltico Cubeto de retención	
Nivel de Riesgo	Valoración del riesgo		
III	Nivel de deficiencia	Mejorable	
	Nivel de Exposición	Ocasional	
	Nivel de Consecuencia	Leve	
Observaciones			
Se recomienda mejorar el estado de la solera de aglomerado asfáltico, en aras a garantizar la impermeabilización del pavimento.  Se adjuntan fotos.

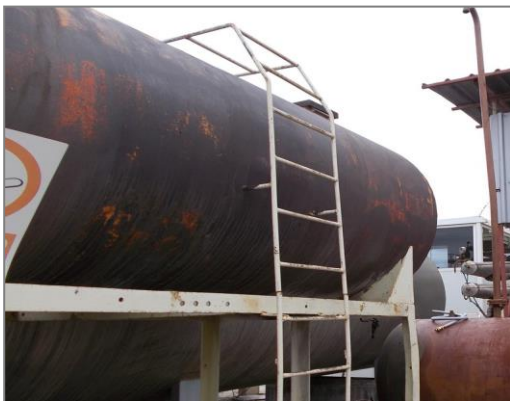
Fuente	Depósito de gasóleo fuera de uso	Código	1.1.09
Proceso / Origen	Suministrar la caldera de fluido térmico		
Sustancia	Gasóleo		
Cantidad	Desconocida		
Condiciones de almacenamiento	Depósito		
Componentes peligrosos	Hidrocarburos, fenoles, ácidos, bases y asbestos.		
Esquema	<div><div>Riesgo y vías de dispersión</div><div>Elementos de protección</div><div>Medios Receptores</div><div>Fuente de riesgo</div></div> <div><div>DERRAMES</div><div>

</div><div>SUELO</div><div>Infiltración y Migración</div></div>		
Definición del riesgo	Vías de dispersión	Medidas preventivas y de defensa	
Derrame	Filtración/ Arrastre	-	
Nivel de Riesgo	Valoración del riesgo		
II	Nivel de deficiencia	Deficiente	
	Nivel de Exposición	Esporádica	
	Nivel de Consecuencia	Medio	
Observaciones			
Se recomienda la construir solera de hormigón impermeable o dar de baja el depósito y retirarlo de las instalaciones.  Se adjuntan fotos.

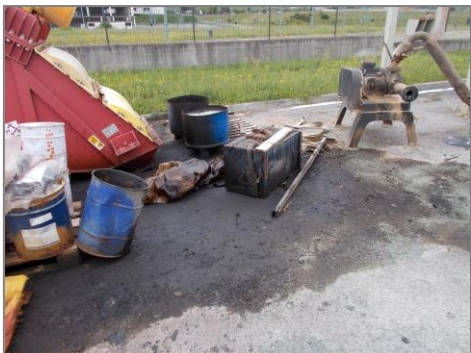
Fuente	Acopio de residuos (sur)	Código	2.1.01
Proceso / Origen	Almacenamiento		
Sustancia	Aceites, lubricantes, pinturas...		
Cantidad	No Aplica.		
Condiciones de almacenamiento	No Aplica.		
Componentes peligrosos	Hidrocarburos,.		
Esquema	<div><div><div>Riesgo y vías de dispersión</div><div>Medios Receptores</div></div><div><div>Elementos de protección</div><div>Fuente de riesgo</div></div><div>CUBIERTA</div><div><div>RESIDUOS PELIGROSOS</div><div>Grietas</div><div>SOLERA DE AGLOMERADO ASFÁLTICO</div><div>SUELO</div><div>Infiltración y Migración</div></div></div>		
Definición del riesgo	Vías de dispersión	Medidas preventivas y de defensa	
Derrame o posible lixiviación	Filtración/ Arrastre	Solera de aglomerado asfáltico	
Nivel de Riesgo	Valoración del riesgo		
I	Nivel de deficiencia	Deficiente	
	Nivel de Exposición	Continuada	
	Nivel de Consecuencia	Media	
Observaciones			
<p>Se recomienda mejorar el estado de la solera de aglomerado asfáltico, en aras a garantizar la impermeabilización del pavimento.</p> <p>Se deberá proceder a la retirada del acopio de residuos mediante gestor autorizado</p> <p>Se adjuntan fotos</p>

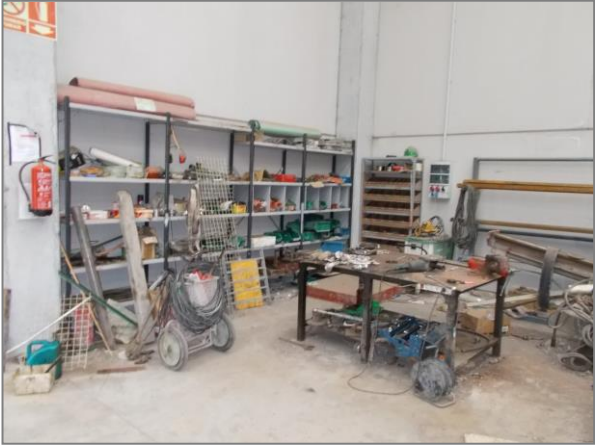
Fuente	Pequeño taller mecánico	Código	2.2.01
Proceso / Origen	Mantenimiento, reparación y soldadura.		
Sustancia	Aceites y metales.		
Cantidad	No aplica.		
Condiciones de almacenamiento	No aplica		
Componentes peligrosos	Combustibles, hidrocarburos (C10-C40), metales...		
Esquema	<div><div>Riesgo y vías de dispersión</div><div>Elementos de protección</div><div>Medios Receptores</div><div>Fuente de riesgo</div><div><div>CUBIERTA</div><div><div><div><div><div>

<p>DERRAME DE ACEITES</p><p>Infiltración y Migración</p></div><div>SOLERA</div><div>SUELO</div></div></div></div></div></div></div>		
Definición del riesgo	Vías de dispersión	Medidas preventivas y de defensa	
Vertidos o derrames	Filtración/Arrastre	Bajo tejavana Sobre solera de hormigón impermeable	
Nivel de Riesgo	Valoración del riesgo		
IV	Nivel de deficiencia	Mejorable	
	Nivel de Exposición	Esporádica	
	Nivel de Consecuencia	Leve	
Observaciones

Se adjuntan fotos. Se recomienda etiquetar todas las sustancias y herramientas almacenadas.			
Fotos

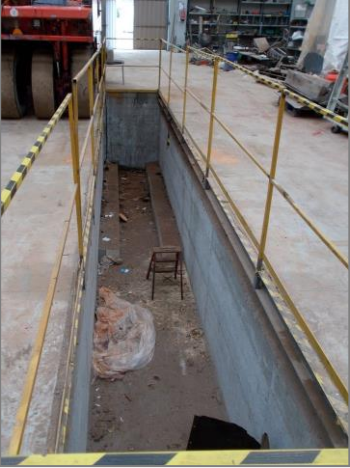
Fuente	Foso de reparaciones	Código	2.2.02
Proceso / Origen	Mantenimiento, reparación y soldadura.		
Sustancia	Aceites y metales.		
Cantidad	No aplica.		
Condiciones de almacenamiento	No aplica		
Componentes peligrosos	Combustibles, hidrocarburos (C10-C40), metales...		
Esquema	<div><div>Riesgo y vías de dispersión</div><div>Elementos de protección</div><div>Medios Receptores</div><div>Fuente de riesgo</div><div><div>CUBIERTA</div><div><div><div>DERRAMES</div><div>Infiltración y Migración</div></div><div>

</div><div>SOLERA</div><div>SUELO</div></div></div></div>		
Definición del riesgo	Vías de dispersión	Medidas preventivas y de defensa	
Fugas o roturas	Filtración/Arrastre	Bajo tejavana Sobre solera de hormigón impermeable	
Nivel de Riesgo	Valoración del riesgo		
III	Nivel de deficiencia	Mejorable	
	Nivel de Exposición	Esporádica	
	Nivel de Consecuencia	Medio	
Observaciones			
Se adjuntan fotos.			
Fotos

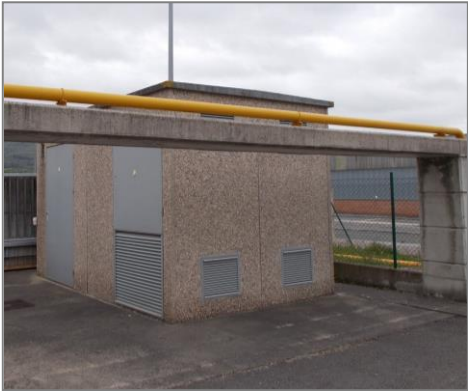
Fuente	Transformador	Código	3.1.01
Proceso / Origen	Abastecimiento energético		
Sustancia	Aceites		
Cantidad	Desconocida		
Condiciones de almacenamiento	No aplica		
Componentes peligrosos	PCBs		
Esquema	<div><div>Riesgo y vías de dispersión</div><div>Elementos de protección</div><div>Medios Receptores</div><div>Fuente de riesgo</div></div> <div><div>CUBIERTO</div><div><div>TRANSFORMADOR</div><div>SOLERA</div><div>SUELO</div></div><div>Infiltración y Migración</div></div>		
Definición del riesgo	Vías de dispersión	Medidas preventivas y de defensa	
Fugas o roturas	Filtración/ Arrastre	Solera de hormigón impermeable Acceso restringido	
Nivel de Riesgo	Valoración del riesgo		
IV	Nivel de deficiencia	Aceptable	
	Nivel de Exposición	Esporádica	
	Nivel de Consecuencia	Leve	
Observaciones			
Se adjuntan fotos.			
Fotos

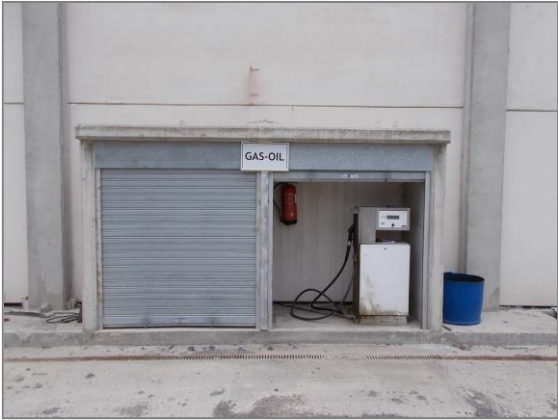
Fuente	Depósito de gasóleo subterráneo	Código	4.1.01
Proceso / Origen	Suministro para maquinaria		
Sustancia	Gasóleo		
Cantidad	60.000l		
Fuente	Acopio de residuos del fresado asfáltico (pabellón) Subterráneo	Código	4.1.02
Componentes peligrosos	Hidrocarburos, fenoles, ácidos, bases y asbestos.		
Esquema	<div><div>Riesgo y vías de dispersión</div><div>Elementos de protección</div><div>Medios Receptores</div><div>Fuente de riesgo</div></div> <div><div>SUELO</div><div><div>ROTURA O ROTURA</div><div>GASÓLEO</div><div>SUELO</div><div>SUELO</div><div>Infiltración y Migración</div></div></div>		
Definición del riesgo	Vías de dispersión	Medidas preventivas y de defensa	
Fugas o roturas	Filtración/ Arrastre	Construcción según las normas estandarizadas	
Nivel de Riesgo	Valoración del riesgo		
I	Nivel de deficiencia	Mejorable	
	Nivel de Exposición	Frecuente	
	Nivel de Consecuencia	Muy grave	
Observaciones			
<div>Se recomienda extremar las precauciones en los momentos de carga y descarga para evitar los derrames producidos por la manguera.</div> <div>Se recomienda mantener las revisiones establecidas en la legislación vigente.</div> <div>Se adjuntan fotos.</div>

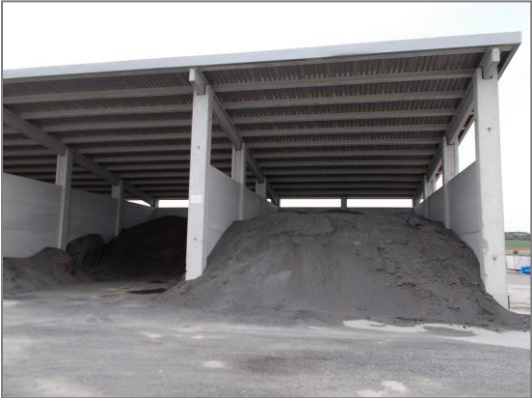
Proceso / Origen	Residuo del fresado asfáltico	
Sustancia	Aglomerado asfáltico	
Cantidad	Desconocida	
Condiciones de almacenamiento	Acopio	
Componentes peligrosos	Hidrocarburos	
Esquema	<div><div>Riesgo y vías de dispersión</div><div>Elementos de protección</div><div>Medios Receptores</div><div>Fuente de riesgo</div><div><div>CUBIERTA</div><div><div>LIXIVIACIÓN</div><div>Infiltración y Migración</div><div>RESIDUO DEL FRESADO ASFALTICO</div><div>SOLERA DE HORMIGÓN</div><div>SUELO</div></div></div></div>	
Definición del riesgo	Vías de dispersión	Medidas preventivas y de defensa
Posible lixiviación	Filtración/ Arrastre	Solera de hormigón impermeable Bajo tejavana
Nivel de Riesgo	Valoración del riesgo	
III	Nivel de deficiencia	Mejorable
	Nivel de Exposición	Continuada
	Nivel de Consecuencia	Leve
Observaciones		
<p>Se considera necesario gestionar externamente el acopio de residuo de fresado asfáltico que se localiza dentro del pabellón, hasta que se obtenga la autorización de gestor de residuos no peligrosos.</p> <p>Se adjuntan fotos.</p>

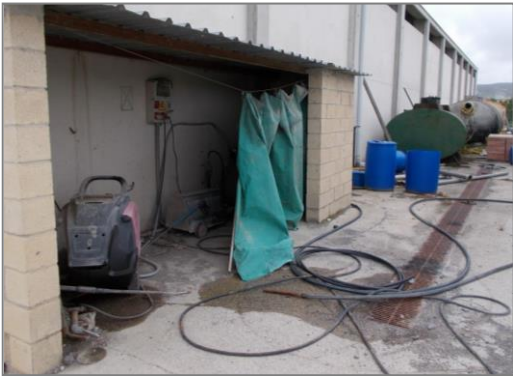
Fuente	Lavadero de vehículos	Código	4.1.03
Proceso / Origen	Limpieza		
Sustancia	Aceites, grasas y sedimentos.		
Cantidad	No aplica.		
Condiciones de almacenamiento	No aplica		
Componentes peligrosos	Hidrocarburos (C10-C40).		
Esquema	<div><div>Riesgo y vías de dispersión</div><div>Elementos de protección</div><div>Medios Receptores</div><div>Fuente de riesgo</div></div> <div>

</div>		
	Definición del riesgo	Vías de dispersión	Medidas preventivas y de defensa
Rotura	Filtración/ Arrastre	Correcto mantenimiento y gestión del mismo Arqueta desengrasante/desarenadora	
Nivel de Riesgo	Valoración del riesgo		
III	Nivel de deficiencia	Mejorable	
	Nivel de Exposición	Ocasional	
	Nivel de Consecuencia	Medio	
Observaciones			
Se adjuntan fotos.			
Fotos

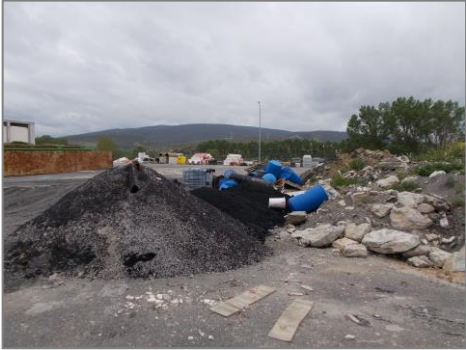
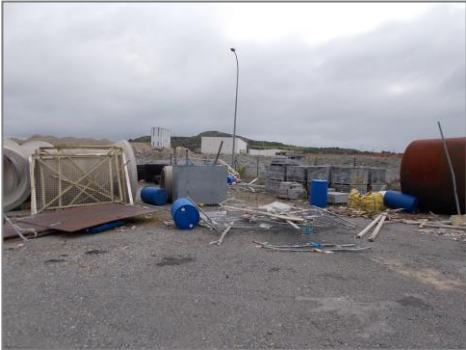
Fuente	Acopio de residuos (noreste)	Código	5.1.01
Proceso / Origen	Almacenamiento		
Sustancia	Aceites, lubricantes, pinturas...		
Cantidad	No Aplica.		
Condiciones de almacenamiento	No Aplica.		
Componentes peligrosos	Hidrocarburos, fenoles, ácidos, bases y asbestos.		
Esquema	<div><div>Riesgo y vías de dispersión</div><div>Elementos de protección</div><div>Medios Receptores</div><div>Fuente de riesgo</div><div>CUBIERTA</div><div><div>RESIDUOS PELIGROSOS</div><div>GRIETAS</div><div>SOLERA DE AGLOMERADO ASFÁLTICO</div><div>SUELO</div><div>Infiltración y Migración</div></div></div>		
Definición del riesgo	Vías de dispersión	Medidas preventivas y de defensa	
Derrame o posible lixiviación	Filtración/ Arrastre	Solera de aglomerado asfáltico en alguna zona	
Nivel de Riesgo	Valoración del riesgo		
I	Nivel de deficiencia	Muy deficiente	
	Nivel de Exposición	Continuada	
	Nivel de Consecuencia	Medio	
Observaciones

<p>Se considera necesario gestionar mediante gestor autorizado todos los residuos que se encuentran en esta zona.</p> <p>Se recomienda instalar solera de hormigón en toda la superficie del área y/o mejorarla en aquellas zonas donde su estado es deficiente si se pretende almacenar sustancias potencialmente contaminantes del suelo.</p> <p>Se adjuntan fotos</p>			
Fotos			
<div>
