Mantenimientu Encerados/pizarras

Antecedentes .-

- Trabajos de mantenimiento del Ayuntamiento de Vitoria-Gasteiz en los encerados de los centros de infantil y primaria.
- Corte de una pizarra convencional para instalar una pizarra digital.

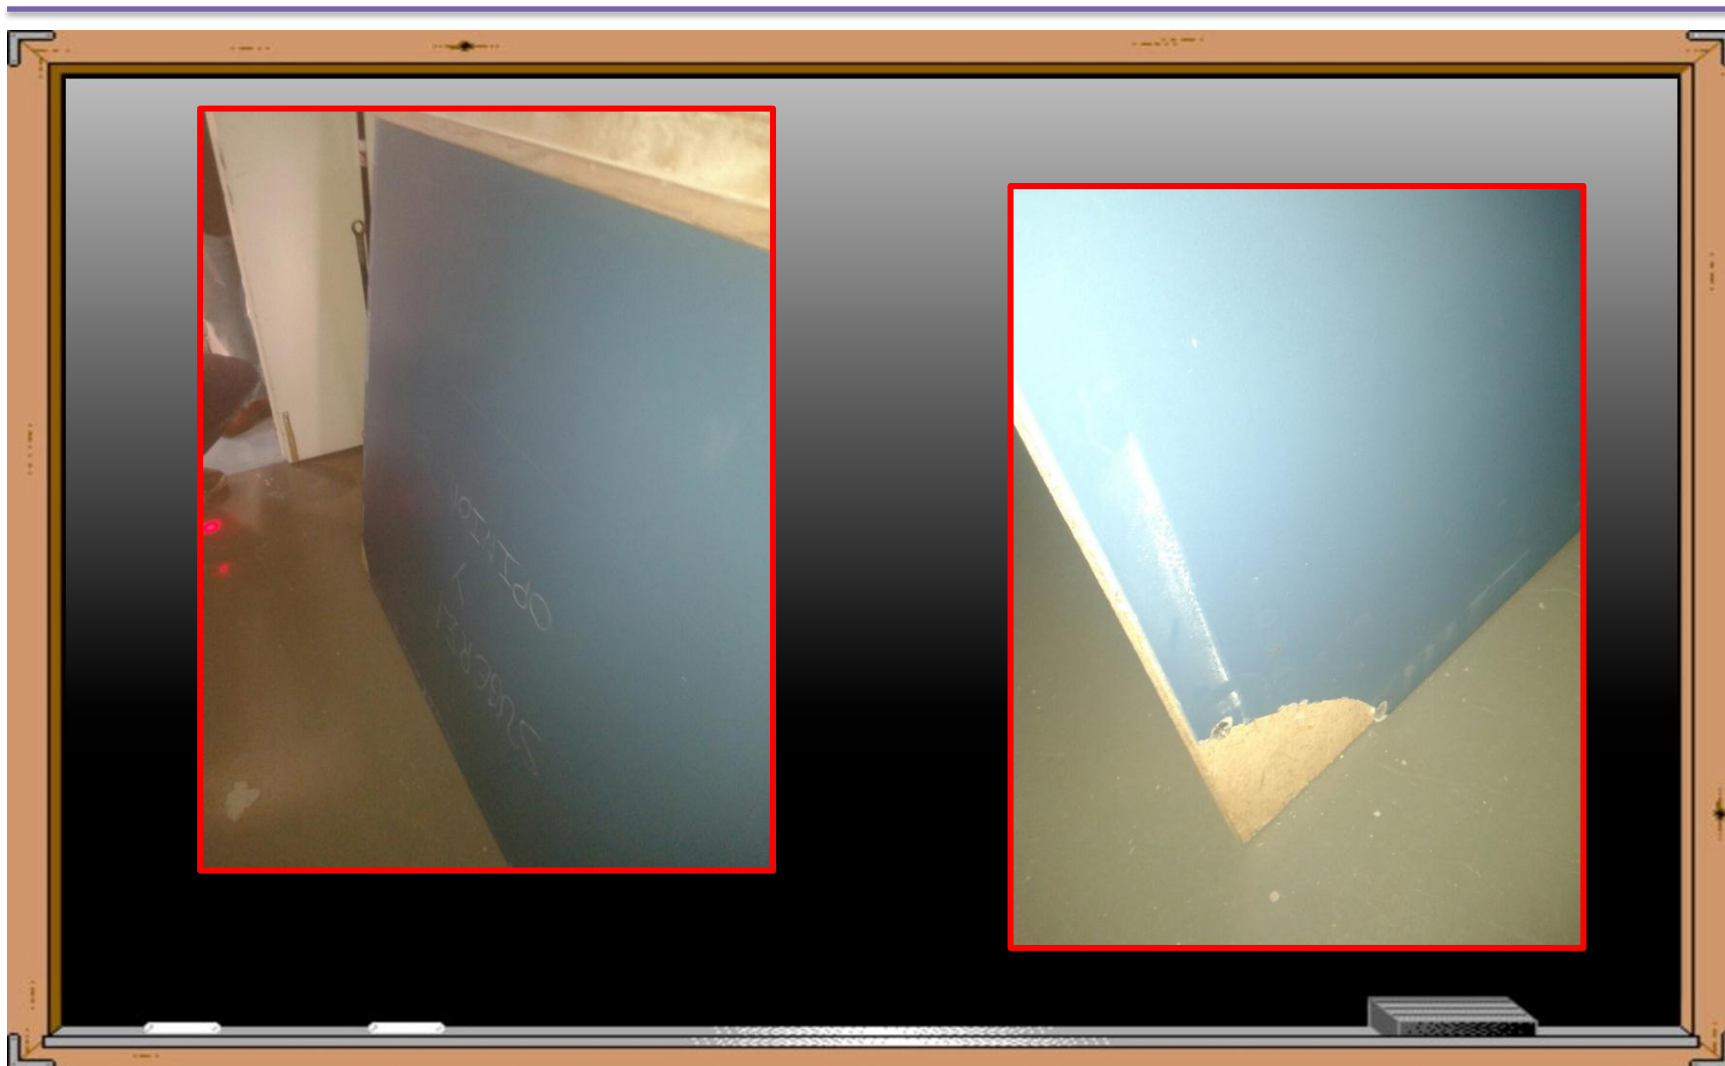
□ 57 centros de titularidad municipal
inspeccionados,

❖ 4 Centros afectados

- ✓ 6 Pizarras PMCA manipuladas
- ✓ Los centros son anteriores al año 1990

Experiencia Vitoria-Gasteiz .-

- ❖ Registro-inventario de las pizarras que pudieran ser susceptibles de contener este tipo de material y, en el caso de que pudieran estar deterioradas o manipuladas, proceder a su retirada, **con carácter inmediato,**
- ❖ Así mismo se deberá establecer un calendario para la retirada progresiva del resto de pizarras susceptibles de contener amianto.
