Anejo n.º 2. Inventario. Reportaje fotográfico.

<i>Proyecto</i>	PROYECTO DE REHABILITACIÓN Y REFUERZO DE TÚNELES DE IRAETA Y ARROA DEL FERROCARRIL DEL UROLA			<i>Nº Proyecto:</i>	22044
<i>Documento</i>	Anejo n.º 2. Inventario. Reportaje fotográfico.			<i>Referencia:</i>	22044-AN02_invent_02_v00
<i>Versión</i>	<i>Fecha</i>	<i>Fichero</i>	22044_AN02_invent_02_v00.docx		
Versión 0	20/09/2023	<i>Descripción</i>	Inventario. Reportaje fotográfico		
			<i>Preparado</i>	<i>Revisado</i>	<i>Aprobado</i>
		<i>Nombre</i>	Ander Macaya. Team Ingeniería	Mª Luisa Uriel Torre Team Ingeniería	Mª Luisa Uriel Torre Team Ingeniería

ANEXO N.º 1 TÚNEL DE IRAETA.

ANEXO N.º 2 TÚNEL DE ARROA.

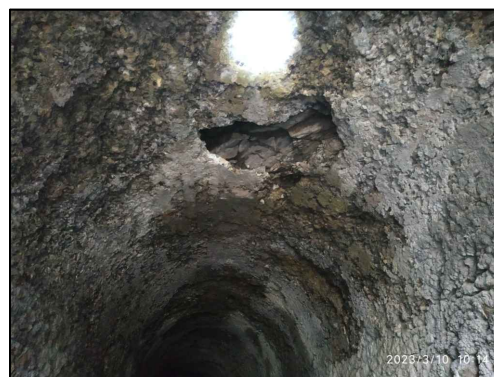
FOTO 1. CHIMENEA P.K. 9+526

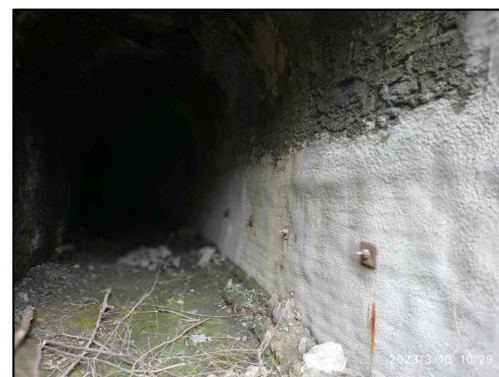
FOTO 2. HMP + ANCLAJES P.K. 9+525

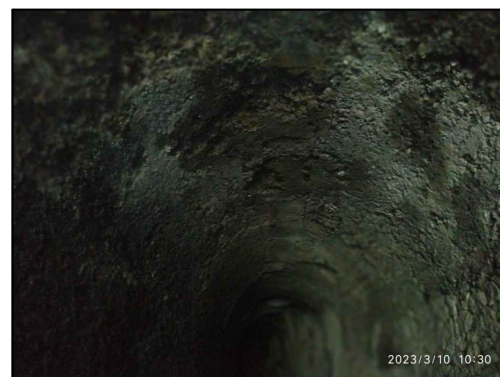
FOTO 3. MAMPOSTERÍA CLAVE LAVADO P.K. 9+550

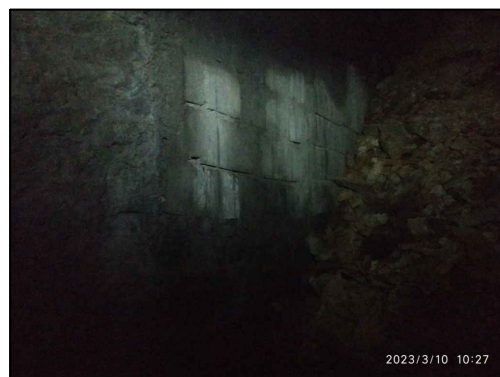
FOTO 4. BLOQUES DE HORMIGÓN FT P.K. 9+570

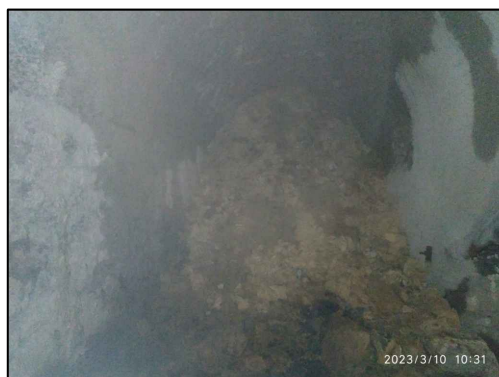
FOTO 5. DESPRENDIMIENTO FONDO P.K. 9+572
