JORNADA DE PRL EN ESPACIOS CONFINADOS

BILBAO, 8 de mayo de 2015

Accidentes de trabajo en Espacios Confinados en la CAPV

Pedro Mtz. de Lahidalga Armentia

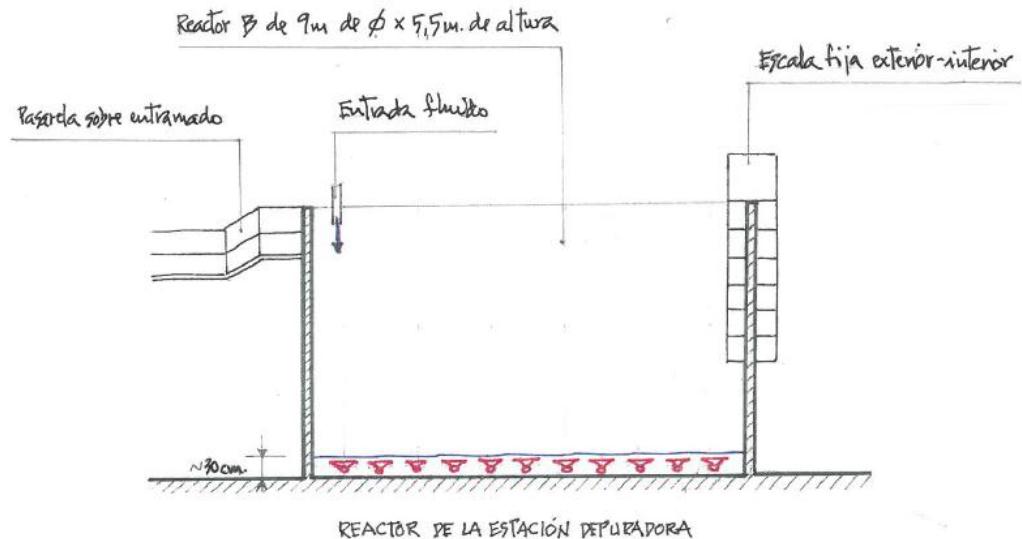
Accidente **mortal múltiple** cuando se estaban realizando pruebas de funcionamiento en el interior de un reactor biológico de una estación depuradora industrial, con presencia de aguas residuales mezcladas con fangos, sufriendo los efectos de la generación de una atmósfera peligrosa.

Inhalación de gases tóxicos y asfixiantes generados al realizar operaciones con sustancias que contienen restos orgánicos en descomposición y/o fermentación.

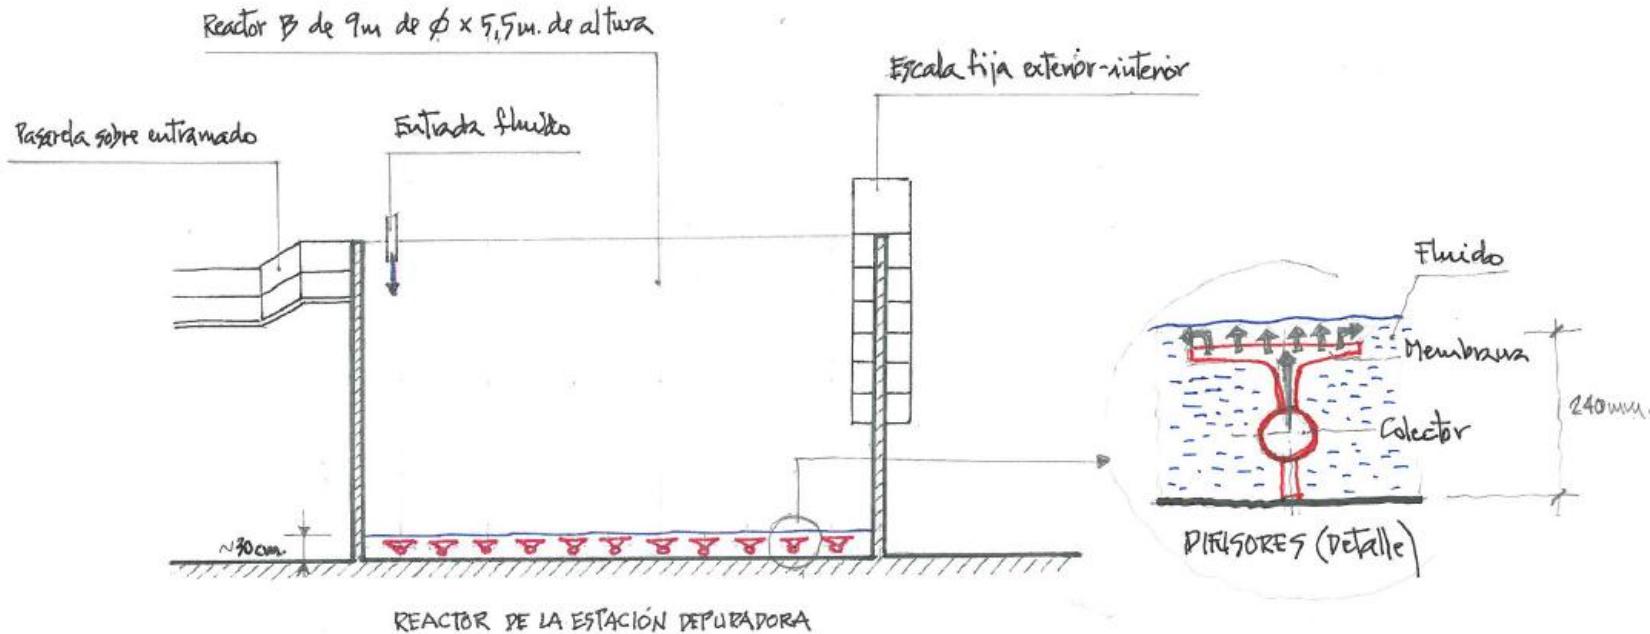
Habiendo sido realizada una primera prueba de funcionamiento con aguas industriales, se decide acometer la **puesta en marcha** de la estación depuradora, añadiendo a las aguas residuales del proceso industrial los **fangos biológicos**, observándose que fallan los difusores de aire, con perdidas por sus emboques con los colectores:

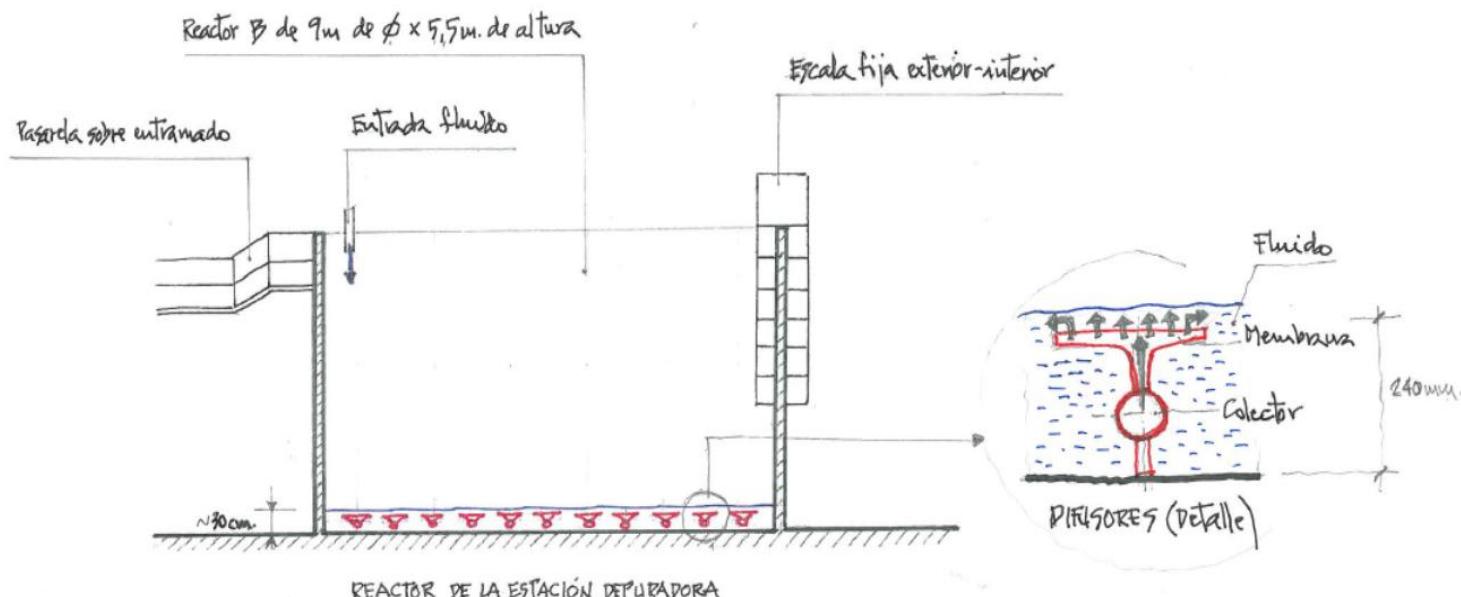
Para reparar el reactor B (antes ya se había procedido a la misma reparación en el reactor A) se decide vaciar el mismo (almacenando parte de la mezcla en depósitos adyacentes) para proceder a encolar las piezas (colectores soplantes-difusores) por parte de empresa subcontratada:

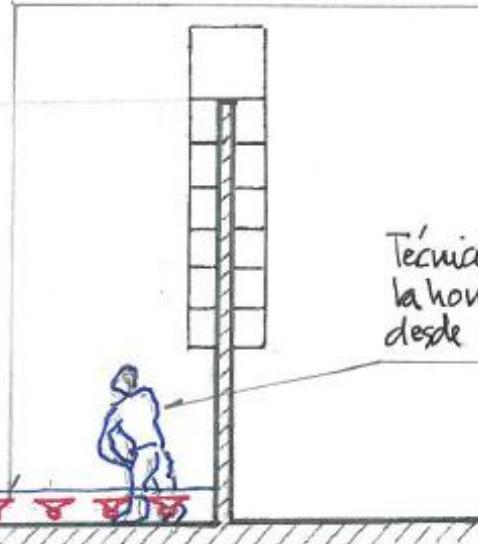
Soplantes en funcionamiento para comprobación
de burbujeo y detección de posibles fugas

Técnico de la contrata comprobando
la homogeneidad del burbujeo
desde el interior del reactor

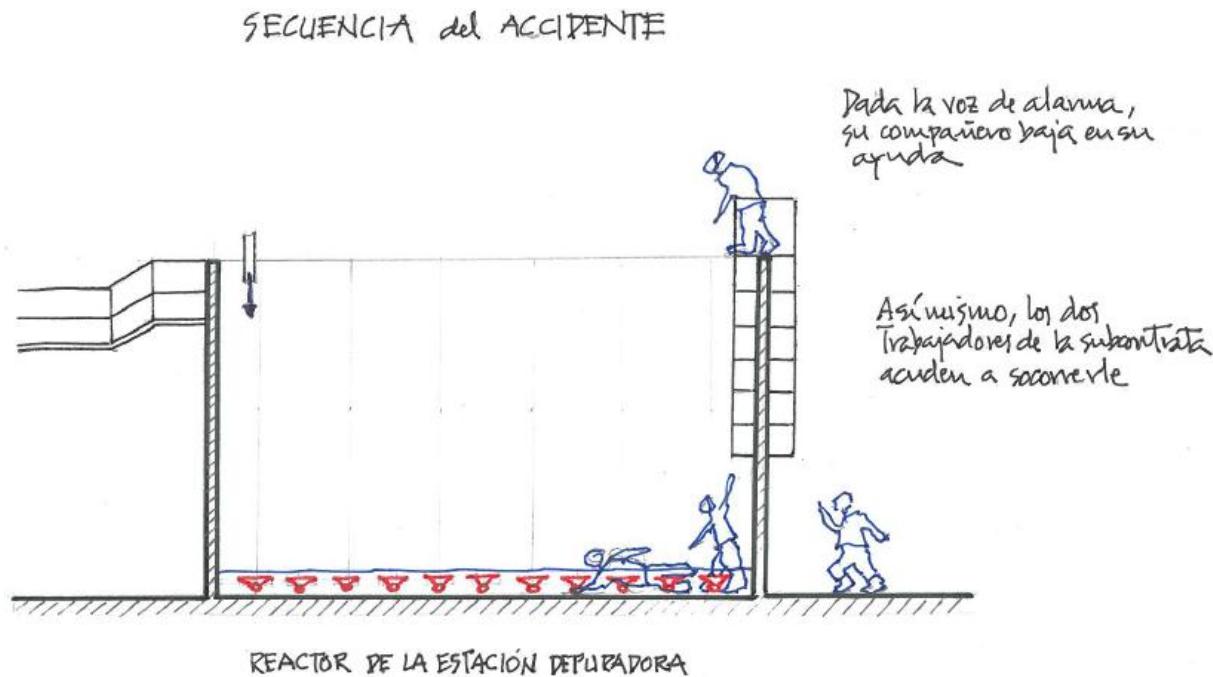
Terminada la prueba, cuando el técnico se disponía a salir del reactor por la escala fija, se desvanece, el otro técnico (jefe de proyecto) que lo observa desde la pasarela avisa al personal de la subcontrata que se encuentra en la zona y se disponen a socorrerle:

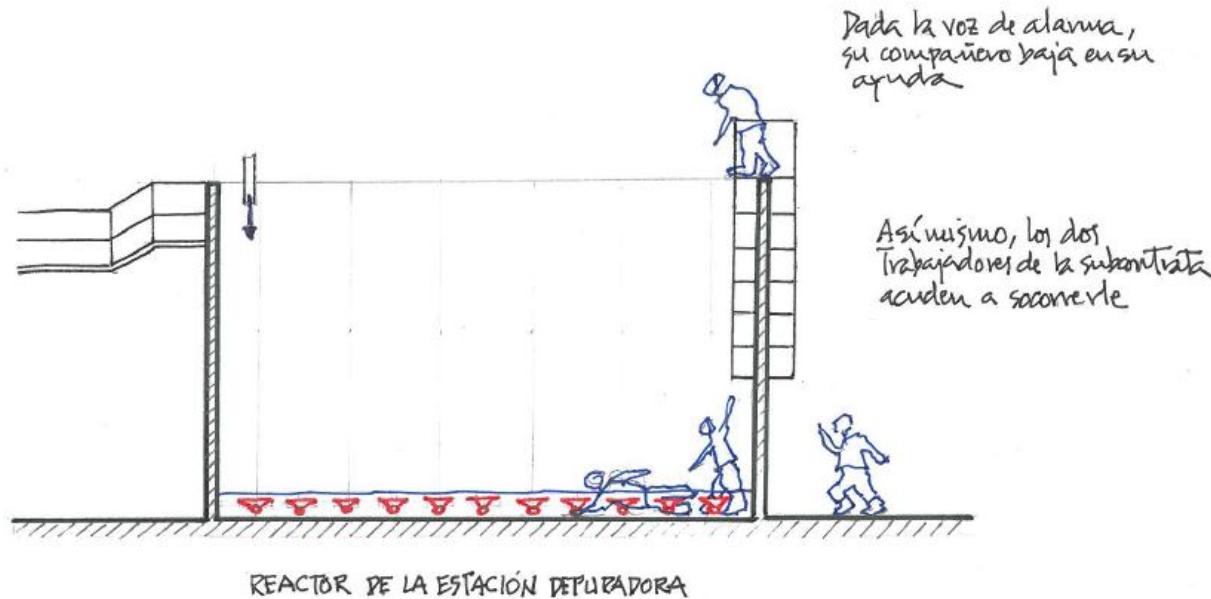
Mientras se desarrollan estos acontecimientos, los trabajadores de la empresa de instalaciones eléctricas subcontratada oyen los gritos y, pensando que podría tratarse de una descarga eléctrica, desconectan la instalación de fuente de energía acelerándose el proceso al cesar el aborte de aire.

Se concluye que la generación de la atmósfera peligrosa fue progresiva, acelerándose en el momento en el que se desconectaron los soplantes, desapareciendo cualquier tipo de **aporte de aire** desde el exterior.

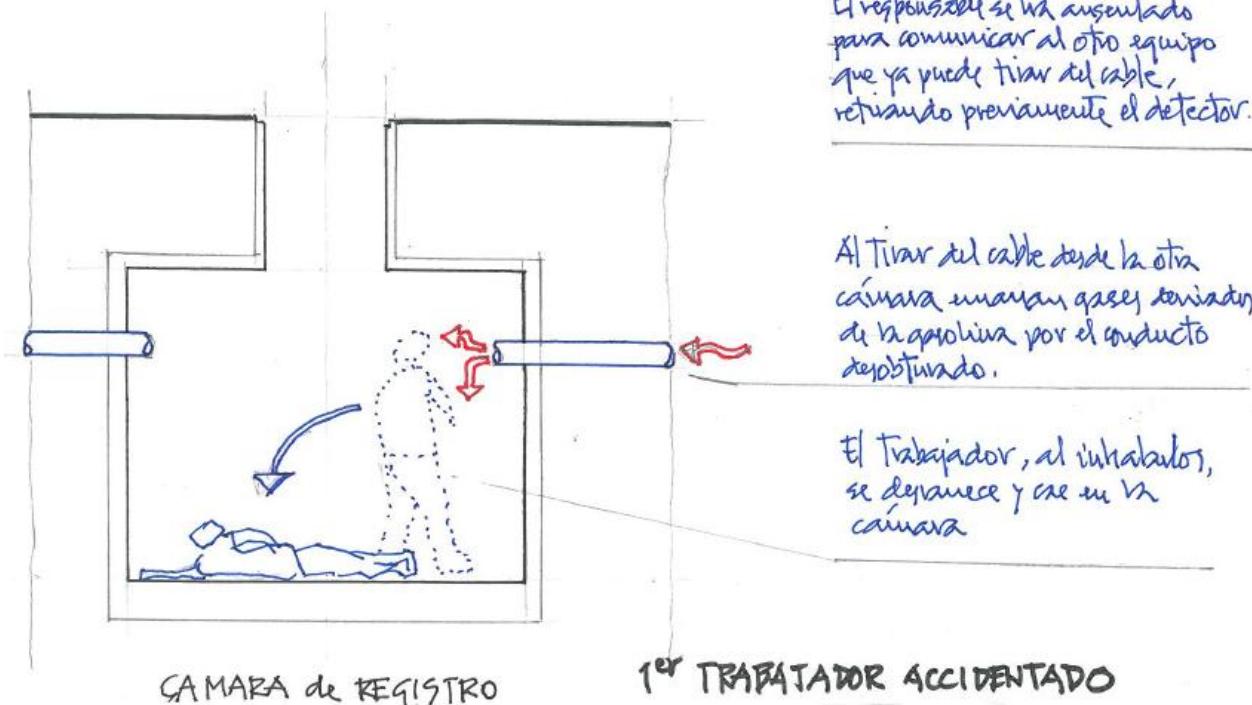
El responsable se va a comunicar al otro equipo que ya puede tirar del cable, al hacerlo por el conducto desobturado emanan gases derivados de hidrocarburos que son inhalados por el trabajador:

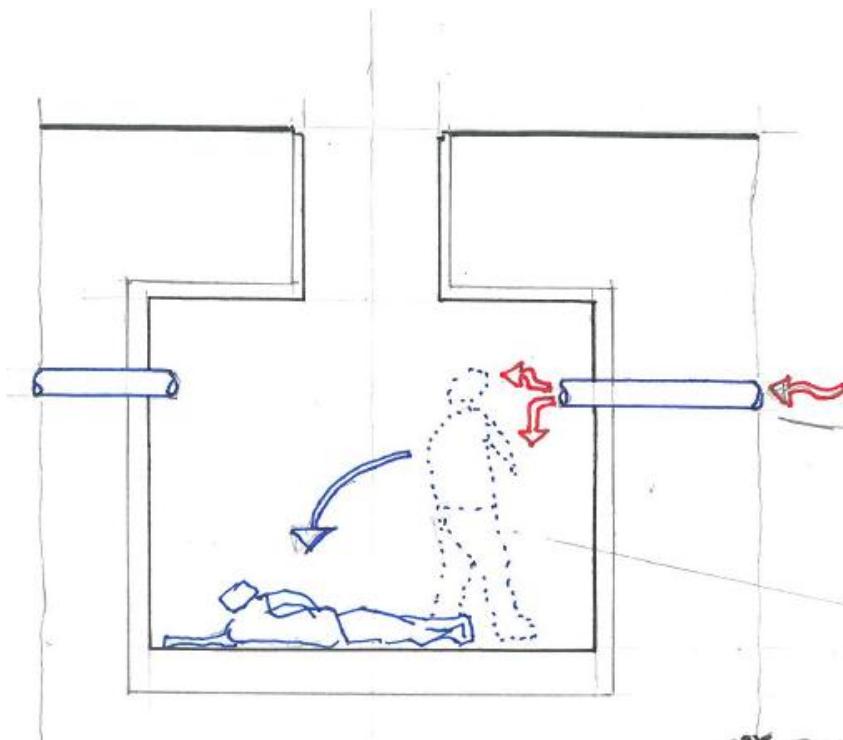
1º TRABAJADOR ACCIDENTADO

El responsable se ha ausentado para comunicar al otro equipo que ya puede tirar del cable, retirando previamente el detector.

Al Tirar del cable desde la otra cámara murieron gases venenosos de la gasolina por el conducto desatascado.

El Trabajador, al inhalarlos, se desvanece y cae en la cámara

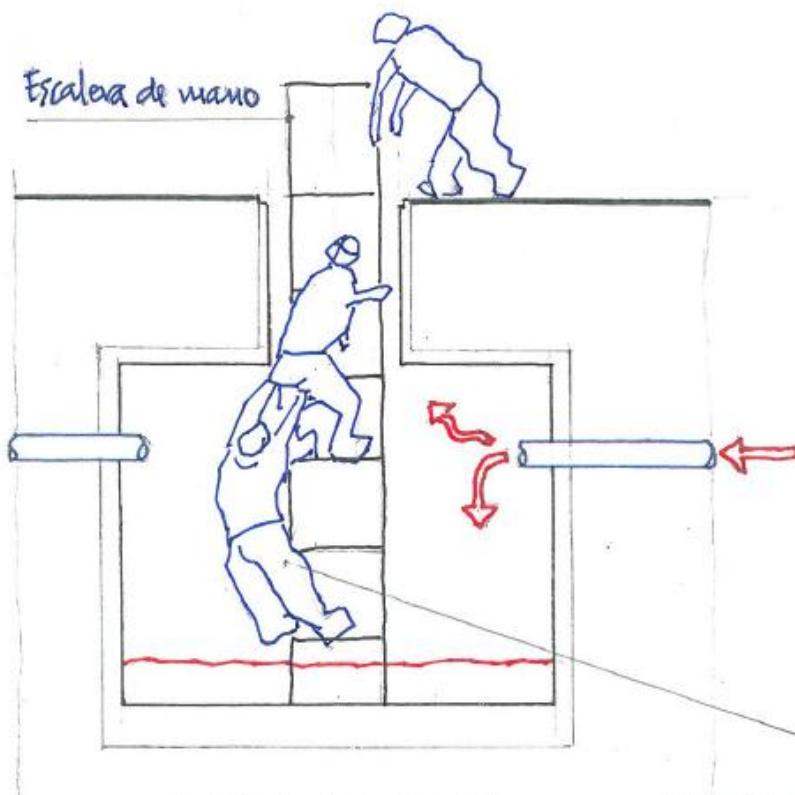
INTENTO de RESCATE ACCIDENTADO

El encargado y resto de trabajadores acuden al rescate del Trabajador accidentado

la cámara se va llenando de líquido y emanando vapores de hidrocarburos

El 2º Trabajador intenta el rescate del 1er Trabajador, sin resultado positivo:
Consigue salir ayudado por otros

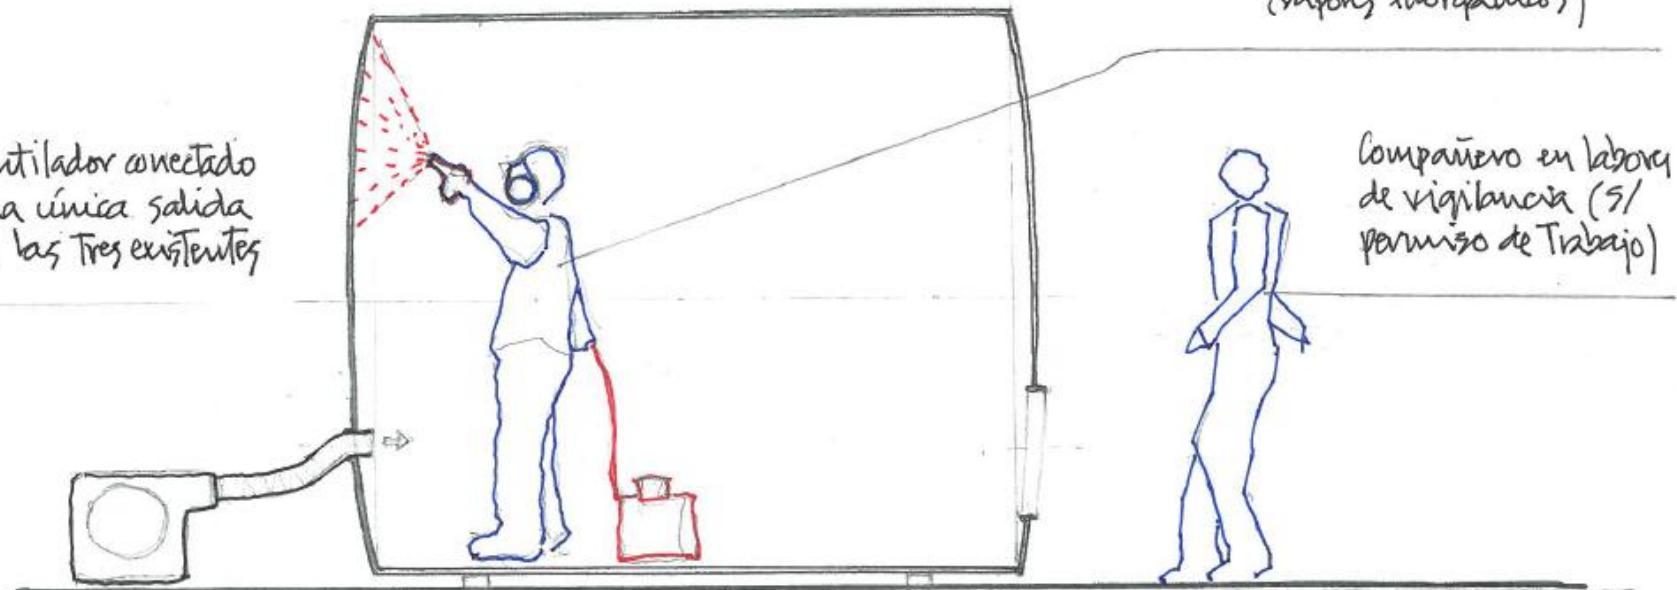
* la ficha de seguridad del preparado para su aplicación a pistola recomienda filtros A2P2 (vapores orgánicos)

Trabajador con mascarilla buconasal y filtros B1P2* (vapores inorgánicos)

Ventilador conectado
una única salida
de las tres existentes

El trabajador llevaba mascarilla buconasal bifiltro con filtros B1P2 (vapores inorgánicos) y la ficha del preparado recomienda un filtro A2P2 (vapores orgánicos) o máscara con aporte de aire externo.

La bomba ventilador tiene conectada una única salida (de las cuatro existentes) por la que la renovación de aire en el interior del depósito no fue suficiente, originándose una concentración de vapores orgánicos volátiles provenientes del disolvente superior a lo recomendado o una disminución del O₂ por desplazamiento.

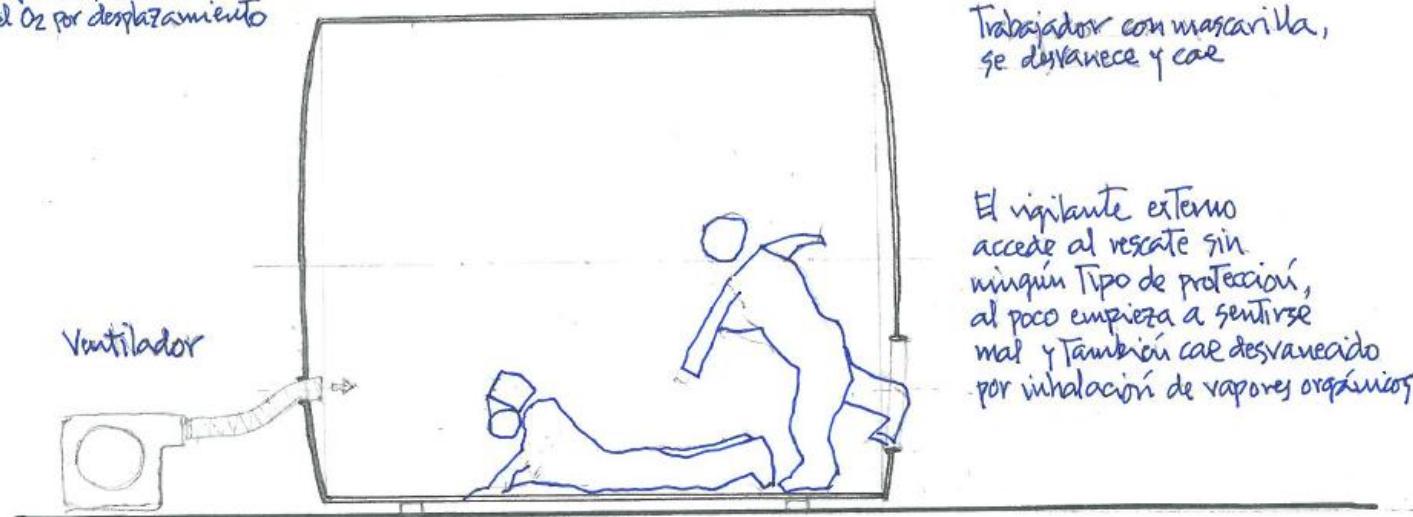
SECUENCIA DEL ACCIDENTE

Renovación de aire
insuficiente, con
concentración de vapores
orgánicos o disminución
del O₂ por desplazamiento

Trabajador con mascarilla,
se desvanece y cae

El vigilante externo
accede al rescate sin
ningún tipo de protección,
al poco empieza a sentirse
mal y también cae desvanecido
por inhalación de vapores orgánicos

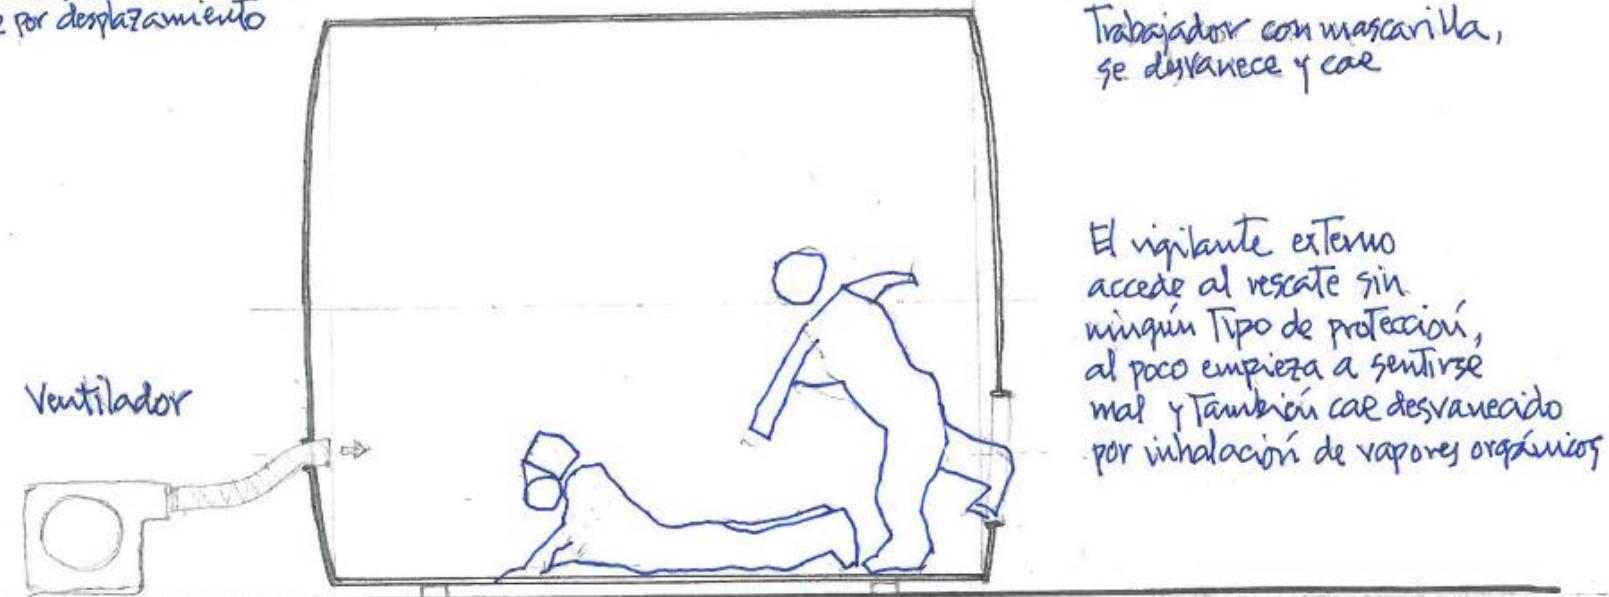
Renovación de aire
insuficiente, con
concentración de vapores
orgánicos o disminución
del O₂ por desplazamiento

Trabajador con mascarilla,
se desvanece y cae

El vigilante externo
accede al rescate sin
ningún tipo de protección,
al poco empieza a sentirse
mal y también cae desvanecido
por inhalación de vapores orgánicos

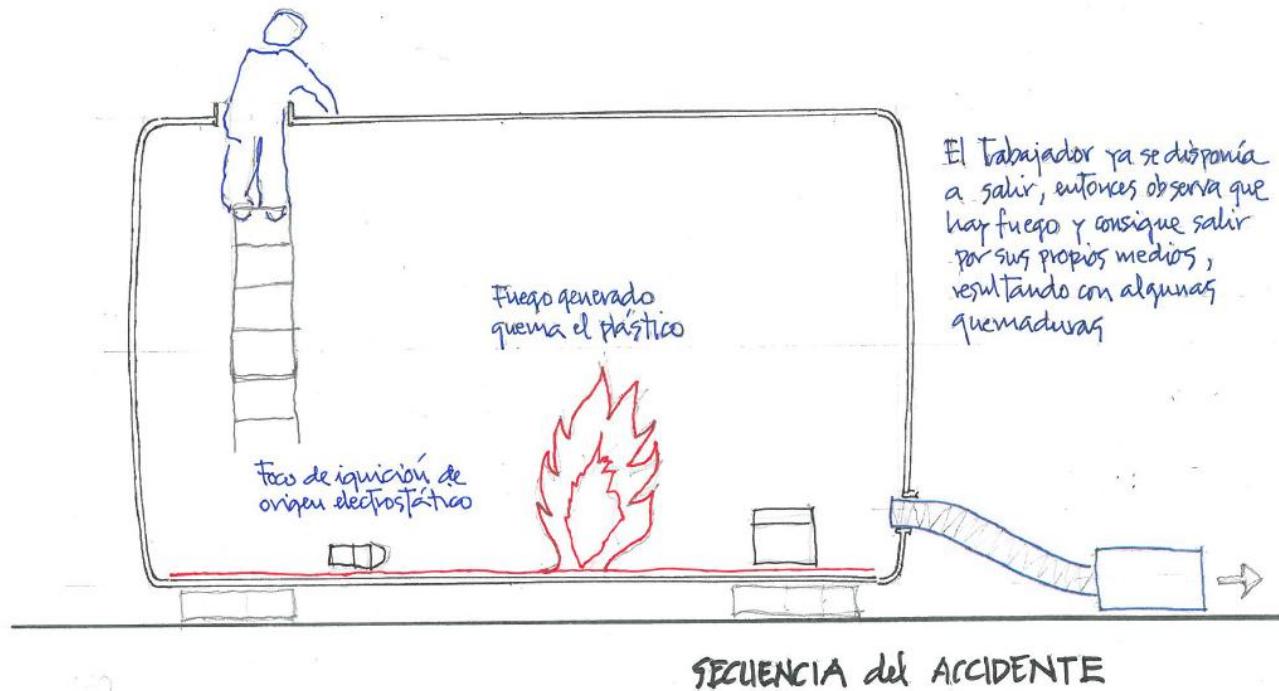
La acumulación de vapores en el tanque genera una atmósfera potencialmente explosiva que deflagra por foco de ignición de origen electrostático (diferencia de potencial entre el depósito y la lámina de plástico)

El accidente se produce por la deflagración de una mezcla de vapores de tolueno y hexano principalmente y aire, mezcla generada por la utilización de un producto adhesivo que se aplica a brocha en toda la superficie interna del depósito.

La fuente de ignición es posible que fuera la descarga electrostática generada por el plástico ante la falta de conexión a tierra de partes conductoras.

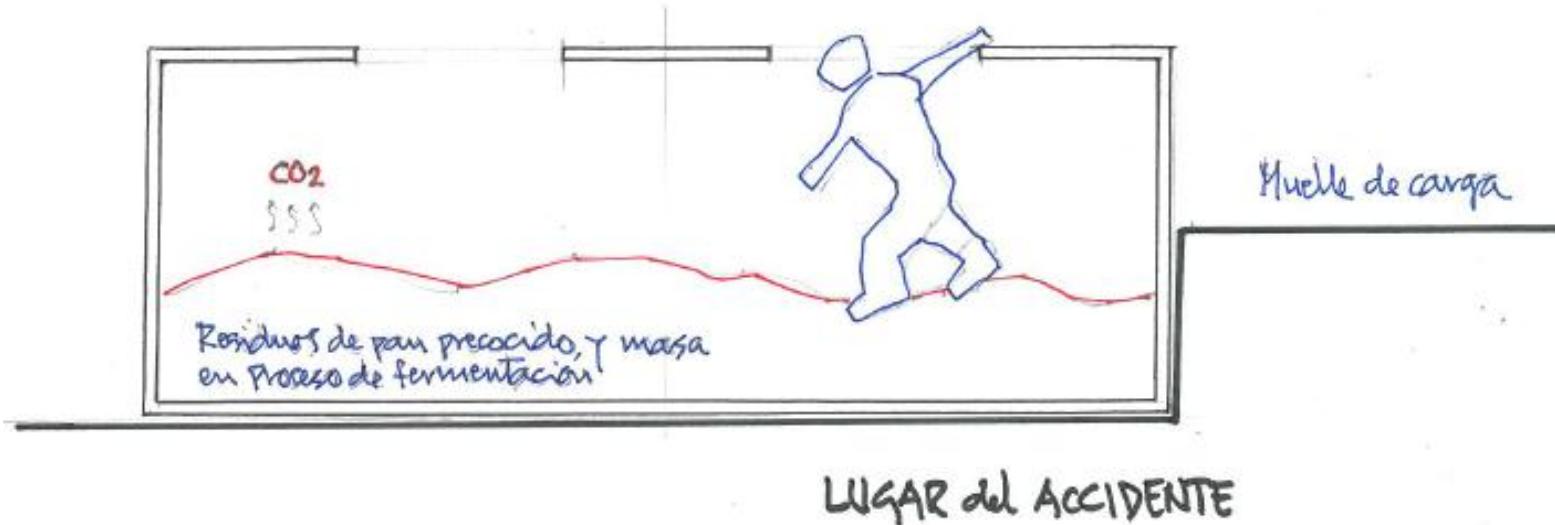
Contenedor de 6,5x2,45x2,15 m.
con cuatro aberturas en la parte superior
sin ningún tipo de señalización

El Trabajador se introduce en el
interior para compactar los
residuos
