Proyecto Constructivo de rehabilitación del puente  
internacional en Irún  
(P.K. 20/929 de la línea Donostia – Hendaia de  
E.T.S.)

## Informe de Inspección

# Informe diagnóstico y evaluación estructural del puente

Octubre 2023

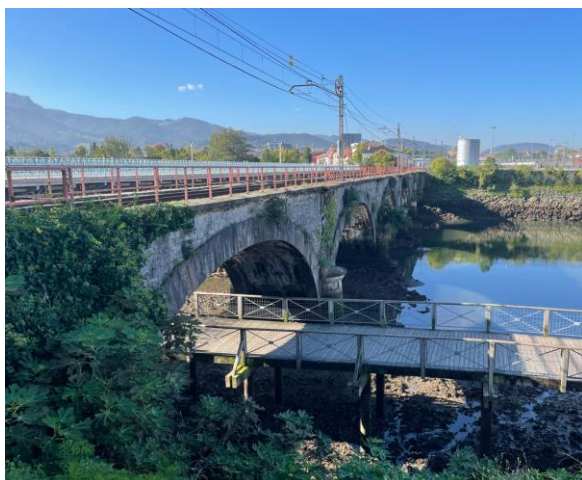
Tras una observación general del puente, y como ya se había observado en anteriores inspecciones realizadas, las patologías que presenta son leves, viéndose una clara afección debida a la vegetación enraizada y humedades.

*Figura 8. Vegetación enraizada en vista general*

- Instalación de sistema de drenaje en bóvedas de mayor longitud y acero inoxidable o PVC
- Limpieza general de fábrica y eliminación de la vegetación enraizada con aplicación de triozina
- Reparación de barandillas e impostas deterioradas
- Rejuntado de zonas deslavadas de la fábrica
- Hormigonado de las cavidades bajo los encepados de las pilas 1 y 4
- Colocación de escollera o elementos antisocavación en encepados

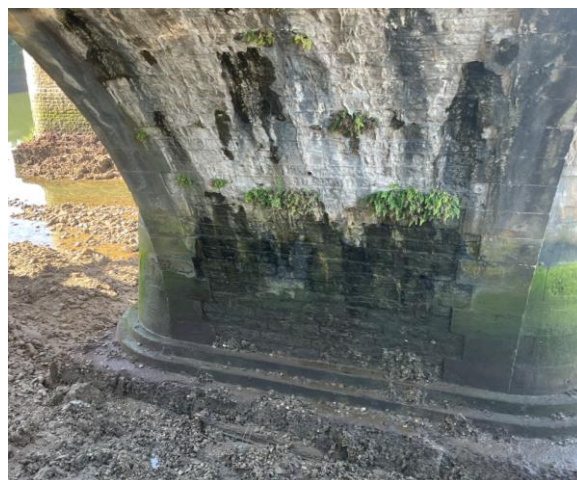
En las zonas de carrera de mareas, estas afecciones se ven incrementadas considerablemente. Sumando además, la presencia de verdín, zonas con deslavado de juntas, arenización de sillares y costras calcáreas.

*Figura 9. Humedades y verdín en carrera de mareas*

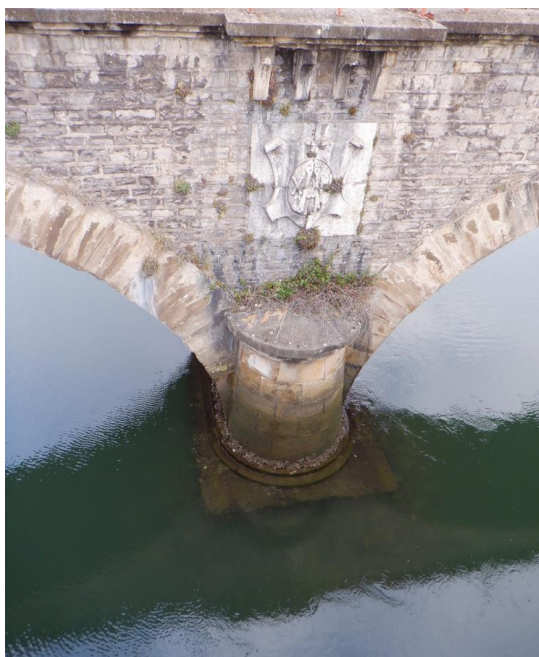
*Figura 10. Vegetación Pila 2 en 2022*

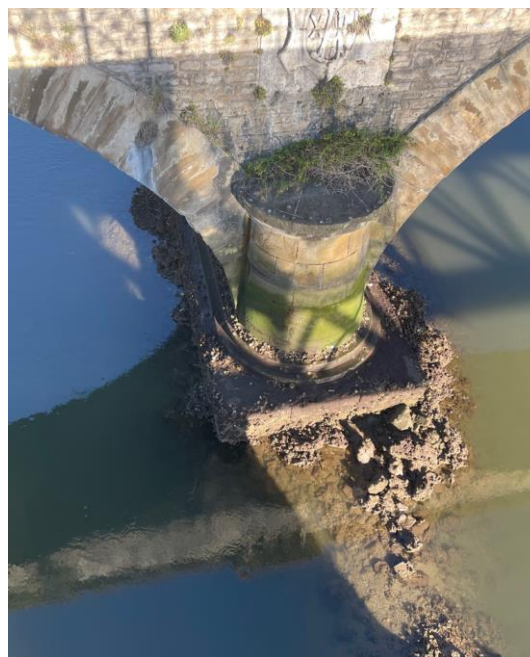
Comparando las fotografías de la visita de 2022 y la actual de 2023, se observa que la vegetación se localiza en los mismos puntos y que esta ha aumentado ligeramente, por lo que se puede suponer que no se han realizado labores de limpieza en el puente en el último año.

*Figura 11. Vegetación Pila 2 en 2023*

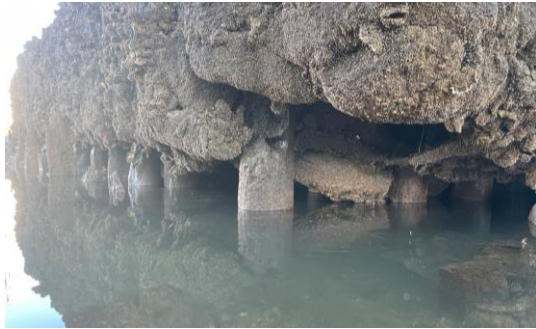
En las cimentaciones de las pilas 1 y 4 se pueden observar grandes cavidades bajo los encepados que han llegado a dejar a la vista los pilotes de madera. Debido a la socavación, los pilotes se encuentran expuestos tanto al ataque de organismos xilófagos como a la pudrición debida a los periodos de sequedad y humedad. Esto último, se da únicamente en la pila 4 y en mareas de alto coeficiente, hecho que se da una o dos veces al mes. Gracias a esto, los momentos en los que los pilotes quedan al aire son muy escasos, lo que ha permitido que aún no se hayan podrido totalmente.

Figura 12. Pila 4. Socavación

- En la pila 4, se ha detectado una socavación de hasta 1 m de altura. La cabeza de pilote se encuentra 60 cm por encima de la máxima bajamar equinoccial y presentan pérdida de sección así como discontinuidades o falta de empotramiento en encepado.

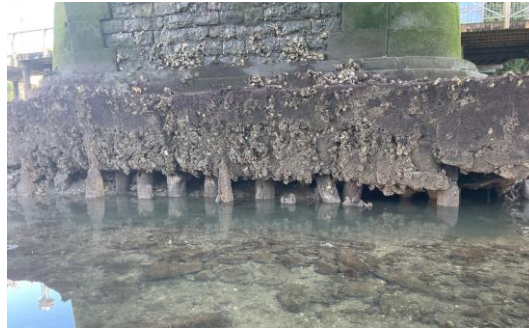
Figura 13. Pila 4. Pilotes descubiertos

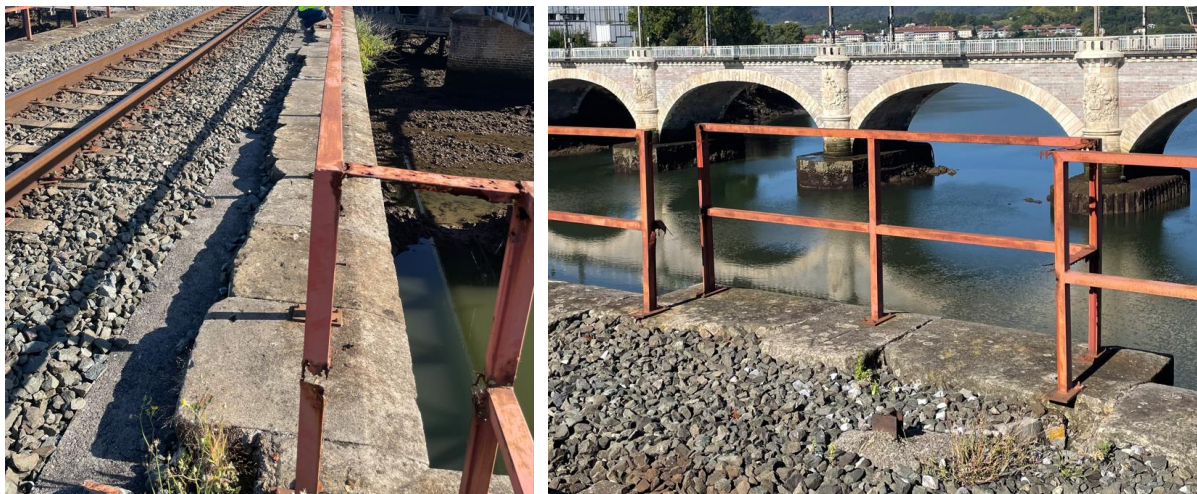
Por otra parte, las barandillas se encuentran en un estado de oxidación avanzado, habiéndose perdido la sección completa de los perfiles metálicos en varias partes de la misma. Este elemento es de gran importancia para la seguridad de los operarios, por lo que se cree necesaria su reposición.

*Figura 15. Daños en barandillas debidos a la oxidación del acero*
