Proyecto Constructivo de rehabilitación del puente  
internacional en Irún  
(P.K. 20/929 de la línea Donostia – Hendaia de  
E.T.S.)

## Memoria

Noviembre 2024

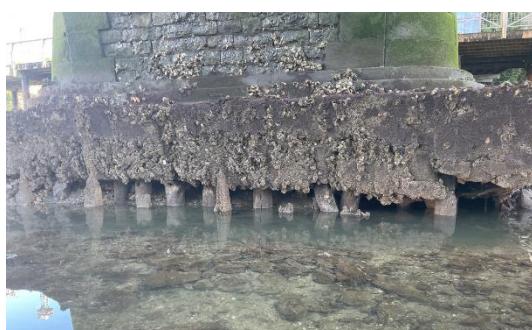
Finalmente, se tiene constancia de una última inspección llevada a cabo en el año 2022 dentro de los trabajos para la redacción del estudio de capacidad portante del puente. En esta inspección, se llevó a cabo una inspección con lanchas donde se observaron las mismas patologías ya registradas en las inspecciones previas. Adicionalmente, mediante una inspección con buzos pudo verse una socavación bajo las pilas 1 y 4, donde los pilotes de madera se encuentran al descubierto.

Figura 5. Pila 4. Pilotes descubiertos

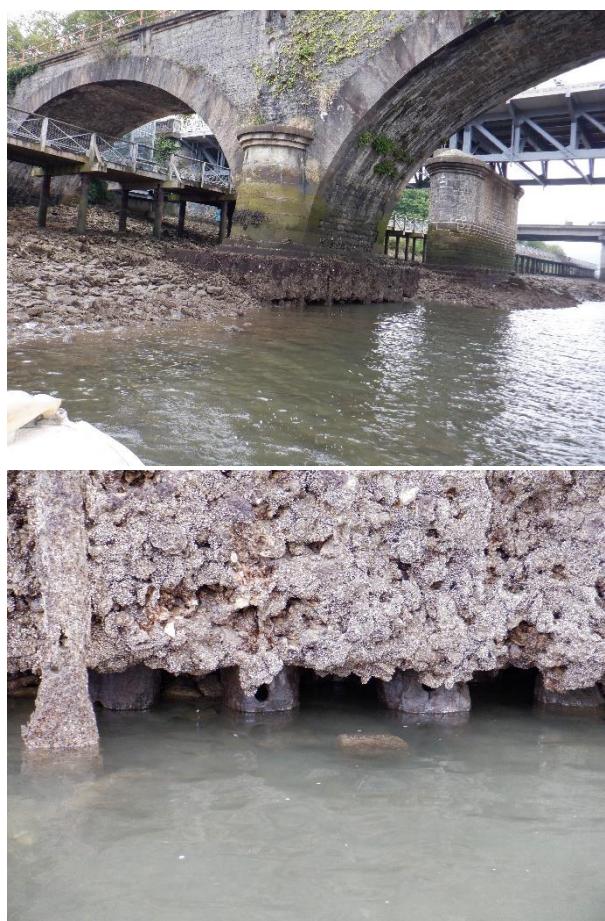
Como se indica en la inspección, en la pila 1 se han observado grandes cavidades bajo la losa de encepado que dejan a los pilotes expuestos al mencionado xilófago. Adicionalmente, se ha constatado que la pila 4 quedan expuestos los pilotes en mareas con alto coeficiente, siendo un factor de pudrición al estar sometidos a alternativas de humedad y sequedad, aunque el periodo de sequedad. El hecho de que el intervalo seco sea pequeño en comparación con el húmedo y que se dé pocos días al mes, ha permitido que los pilotes de esta pila no se hayan podrido totalmente a lo largo de los 106 años de existencia del puente, pero si se localizó una pieza podrida desprendida de pilote de madera durante la inspección.

Figura 19. Pila 4 con pilotes de madera al aire

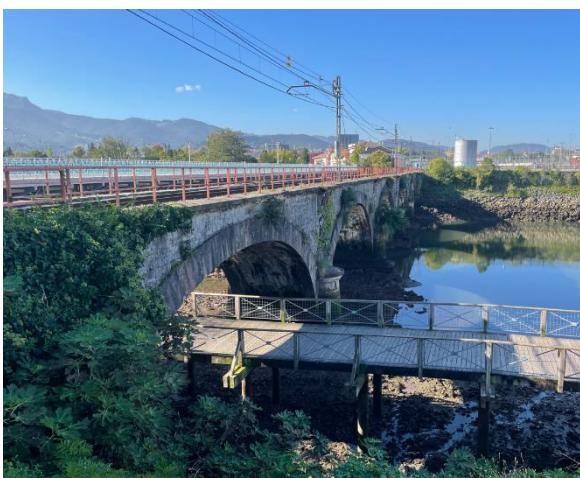
Figura 25. Vegetación enraizada en vista general

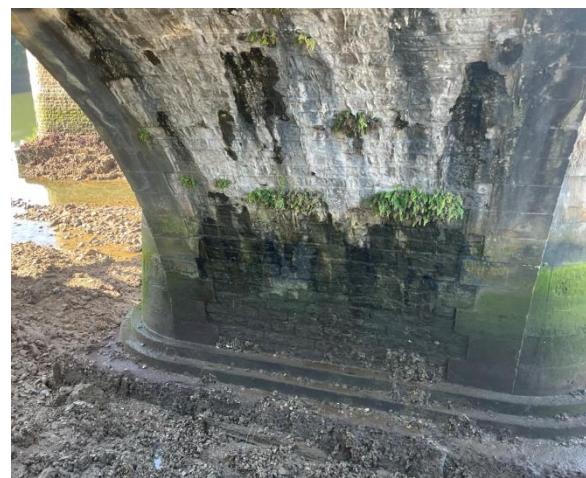
En las zonas de carrera de mareas, estas afecciones se ven incrementadas considerablemente. Sumando, además, la presencia de verdín, zonas con deslavado de juntas, arenización de sillares y costras calcáreas.

Figura 26. Humedades y verdín en carrera de mareas

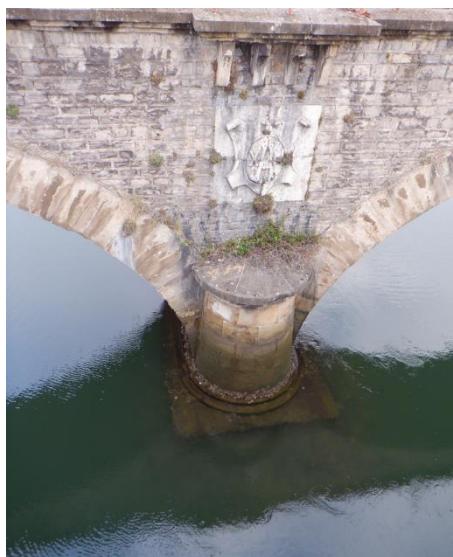
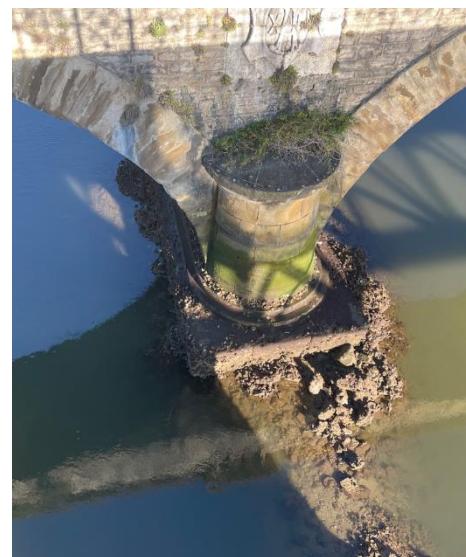
Comparando las fotografías de visitas previas y la realizada para la redacción de este proyecto, se observa que la vegetación se localiza en los mismos puntos y que esta ha aumentado ligeramente, por lo que se puede suponer que no se han realizado labores de limpieza en el puente en el último año.

Figura 27. Vegetación Pila 2 en 2022

Figura 28. Vegetación Pila 2 en 2023

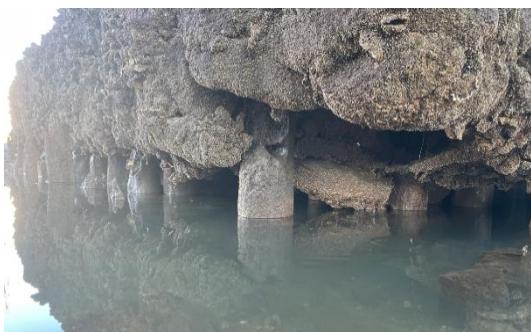
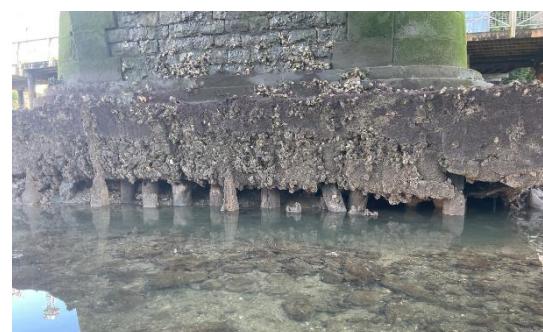
En las cimentaciones de las pilas 1 y 4 se pueden observar grandes cavidades bajo los encepados que han llegado a dejar a la vista los pilotes de madera. Debido a la socavación, los pilotes se encuentran expuestos tanto al ataque de organismos xilófagos como a la pudrición debida a los periodos de sequedad y humedad. Esto último, se da únicamente en la pila 4 y en mareas de alto coeficiente, hecho que se da una o dos veces al mes. Gracias a esto, los momentos en los que los pilotes quedan al aire son muy escasos, lo que ha permitido que aún no se hayan podrido totalmente.

Figura 29. Pila 4. Socavación

Figura 30. Pila 4. Pilotes descubiertos

En el caso de la pila 4, cuya cota inferior se encuentra por encima de la cota de máxima de bajamar, además de la exposición al medio marino, los pilotes de madera sufren un proceso de ciclos húmedos y secos, provocando la pudrición de la madera. No obstante, dado que se encuentra cerca de la cota máxima de bajamar, el descubrimiento de los pilotes se produce cada cierto tiempo, lo que habría propiciado una mayor durabilidad de los pilotes.

Para ello, se proyecta el refuerzo de las cimentaciones de las pilas P1 y P4, las cuales actualmente se encuentran socavadas y con los pilotes de madera al descubierto y con signos de deterioro.

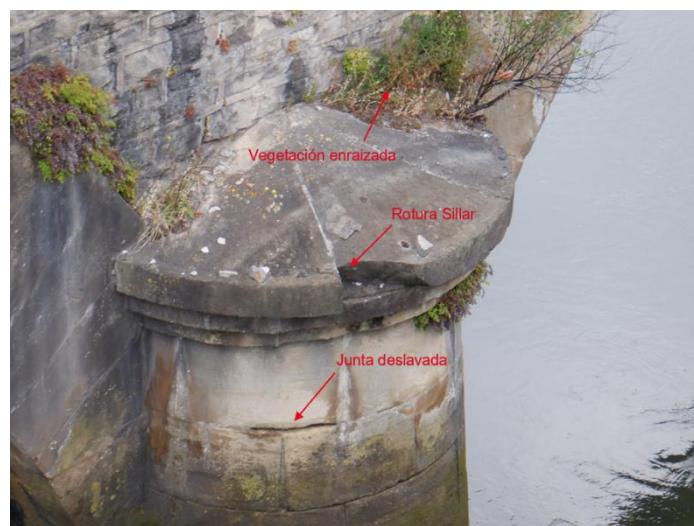
En los pilares se aprecian las mismas afecciones generales del puente (vegetación enraizada, verdín y humedades). En algunos puntos localizados, se ha podido observar el deslavado de juntas y la arenización de sillares, así como alguna rotura estética de sillar. Además de estos daños superficiales, no se encuentran patologías que indiquen deterioro severo o que puedan comprometer su capacidad estructural.

Figura 32. Afecciones pilares

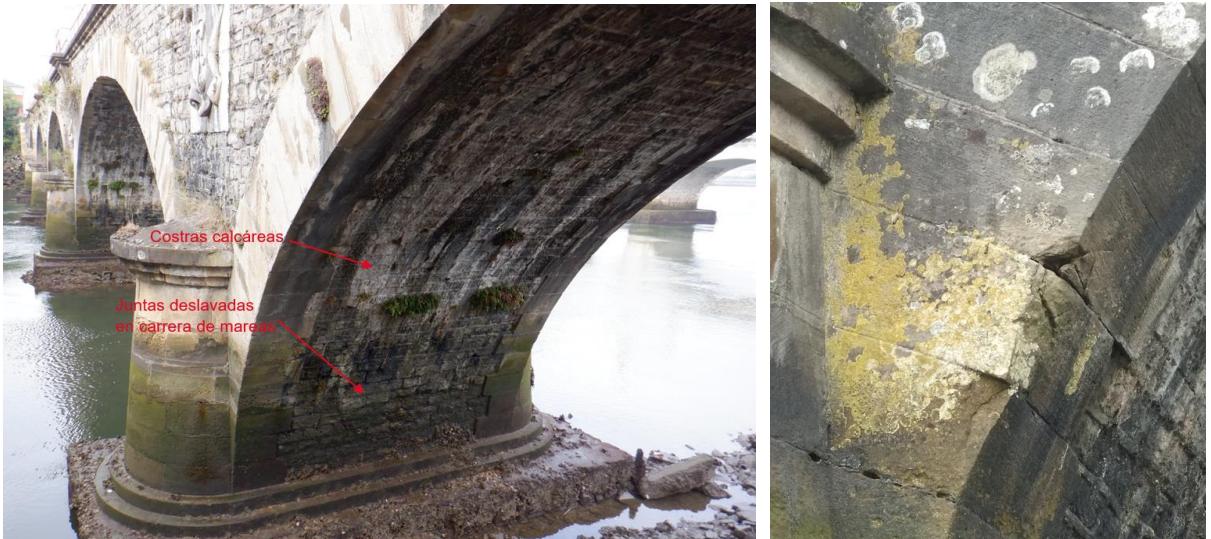
En el vano 5, el cual se encuentra entre la pila 4 y el estribo francés, se observan fisuras de compresión en sillares laterales, posiblemente como consecuencia de un asentamiento en la pila 4 debido al descalce.

Figura 33. Afecciones bóvedas

Donde se presenta la existencia de fisuras, se recomienda la inyección de una resina Master 1330 o equivalente, de naturaleza plástica, para en el caso de que el elemento pueda volver a retraerse en un futuro, no se abra la fisura inyectada. Se plantea el cosido adicional de fisuras mediante taladros con redondos.

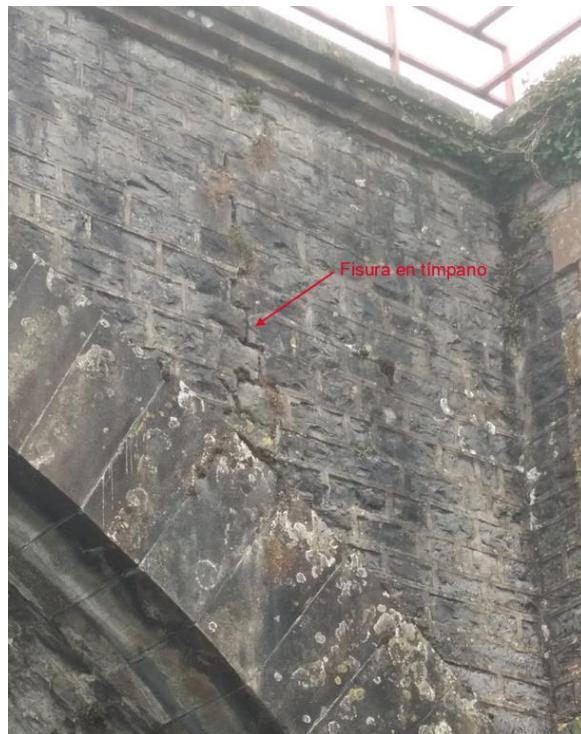
Observando los tímpanos, desde el lado aguas arriba se observan las mismas fisuras que fueron detectadas en la anterior inspección. Estas se localizan en el vano 1 y 2 y en el 4 y 5, lo que puede indicar que son consecuencia de los posibles asentamientos de las pilas 1 y 4. No ha sido posible determinar si las mismas han aumentado en tamaño respecto a la anterior inspección. Aparentemente, tampoco han aparecido nuevas fisuras.

Figura 34. Afecciones tímpanos

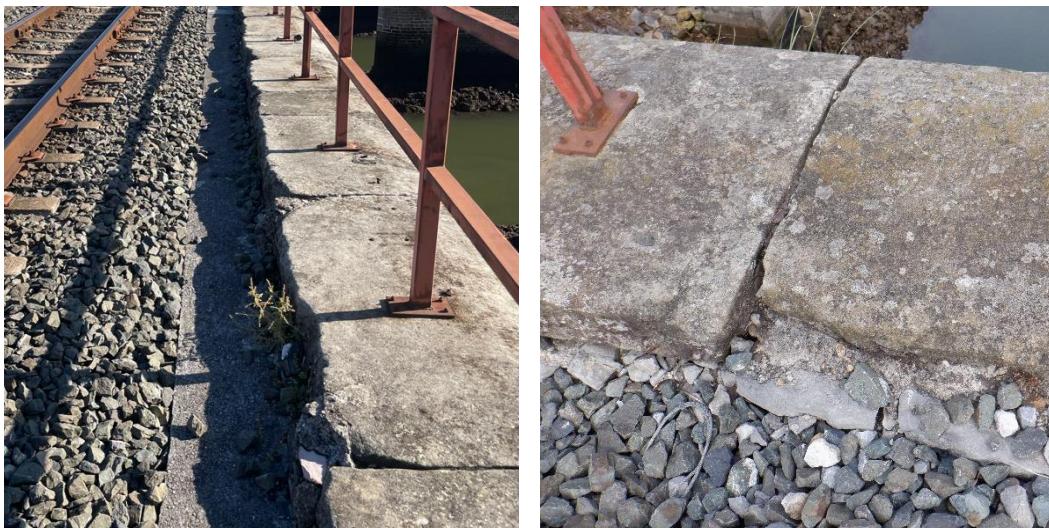
Por un lado, se encuentran las impostas pétreas que se ubican sobre los tímpanos. Algunas de ellas se encuentran quebradas, probablemente debido a trabajos sobre la vía: modificaciones de catenaria, cambios en balasto, ejecución del dado de comunicaciones...

Figura 35. Daños en impostas

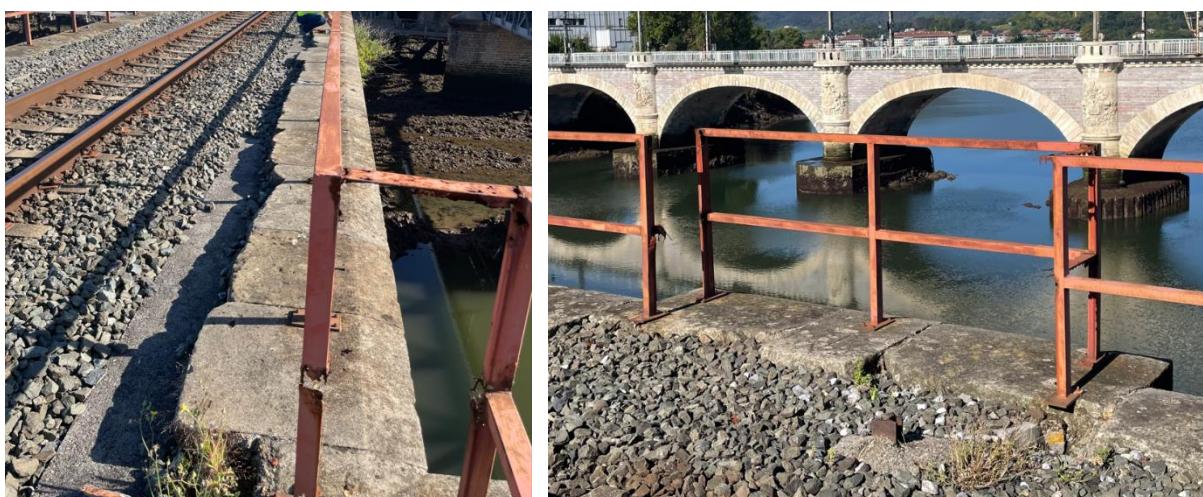
Por otra parte, las barandillas se encuentran en un estado de oxidación avanzado, habiéndose perdido la sección completa de los perfiles metálicos en varias partes de la misma. Este elemento es de gran importancia para la seguridad de los operarios, por lo que se cree necesaria su reposición.

Figura 36. Daños en barandillas debidos a la oxidación del acero
