Proyecto Constructivo de rehabilitación del puente  
internacional en Irún  
(P.K. 20/929 de la línea Donostia – Hendaia de  
E.T.S.)

# Memoria

Enero 2026

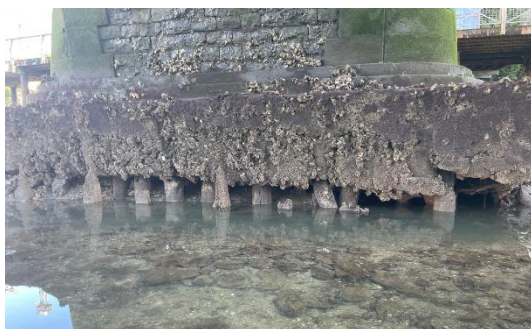
Finalmente, se tiene constancia de una última inspección llevada a cabo en el año 2022 dentro de los trabajos para la redacción del estudio de capacidad portante del puente. En esta inspección, se llevó a cabo una inspección con lanchas donde se observaron las mismas patologías ya registradas en las inspecciones previas. Adicionalmente, mediante una inspección con buzos pudo verse una socavación bajo las pilas 1 y 4, donde los pilotes de madera se encuentran al descubierto.

*Figura 5. Pila 4. Pilotes descubiertos*

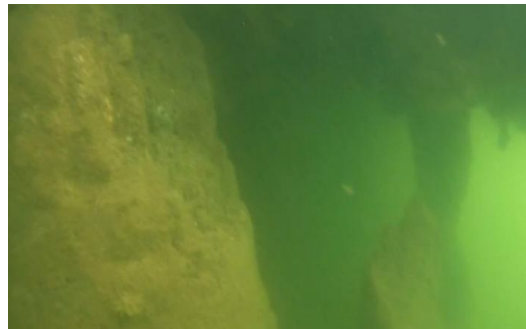
*Figura 6. Pila 1. Cavity bajo encepado*

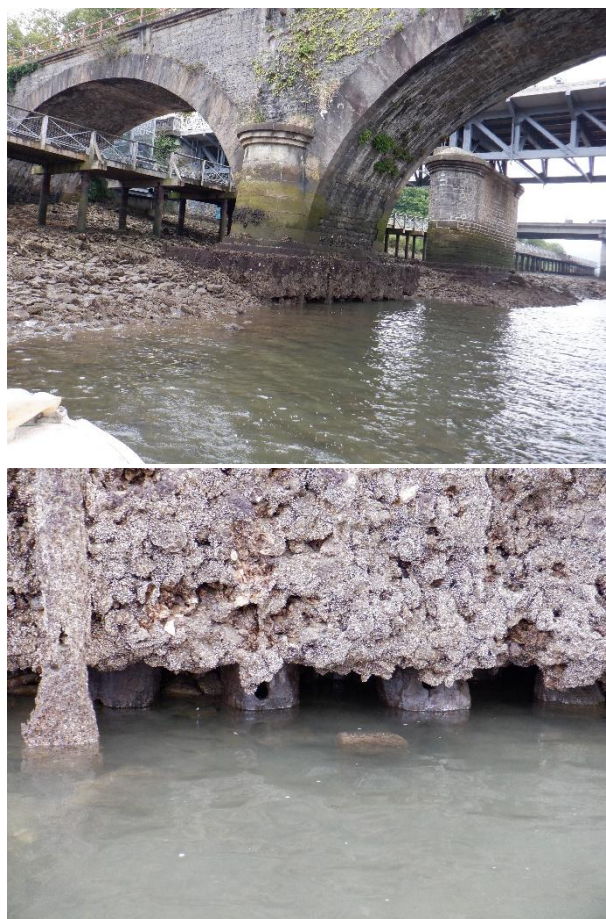
Como se indica en la inspección, en la pila 1 se han observado grandes cavidades bajo la losa de encepado que dejan a los pilotes expuestos al mencionado xilófago. Adicionalmente, se ha constatado que la pila 4 quedan expuestos los pilotes en mareas con alto coeficiente, siendo un factor de pudrición al estar sometidos a alternativas de humedad y sequedad, aunque el periodo de sequedad. El hecho de que el intervalo seco sea pequeño en comparación con el húmedo y que se dé pocos días al mes, ha permitido que los pilotes de esta pila no se hayan podrido totalmente a lo largo de los 106 años de existencia del puente, pero si se localizó una pieza podrida desprendida de pilote de madera durante la inspección.

*Figura 19. Pila 4 con pilotes de madera al aire*

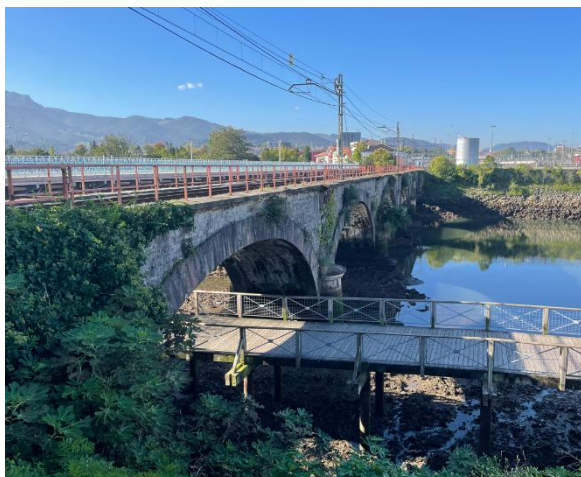
*Figura 25. Vegetación enraizada en vista general*

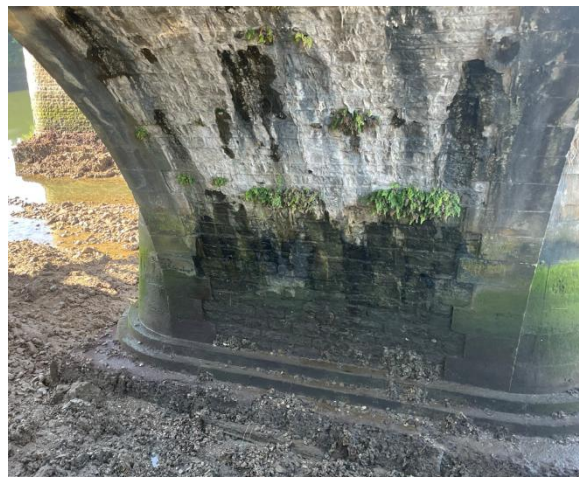
En las zonas de carrera de mareas, estas afecciones se ven incrementadas considerablemente. Sumando, además, la presencia de verdín, zonas con deslavado de juntas, arenización de sillares y costras calcáreas.

*Figura 26. Humedades y verdín en carrera de mareas*

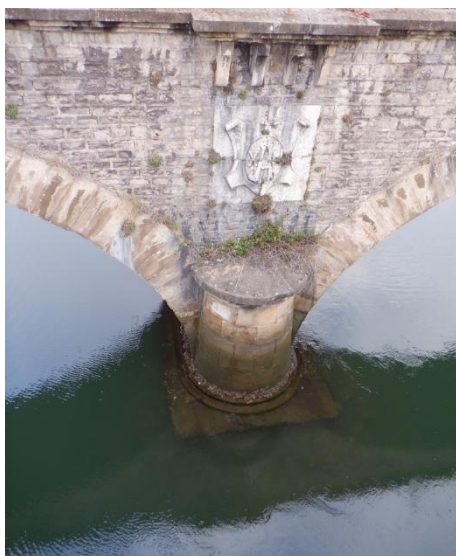
Comparando las fotografías de visitas previas y la realizada para la redacción de este proyecto, se observa que la vegetación se localiza en los mismos puntos y que esta ha aumentado ligeramente, por lo que se puede suponer que no se han realizado labores de limpieza en el puente en el último año.

Figura 27. Vegetación Pila 2 en 2022

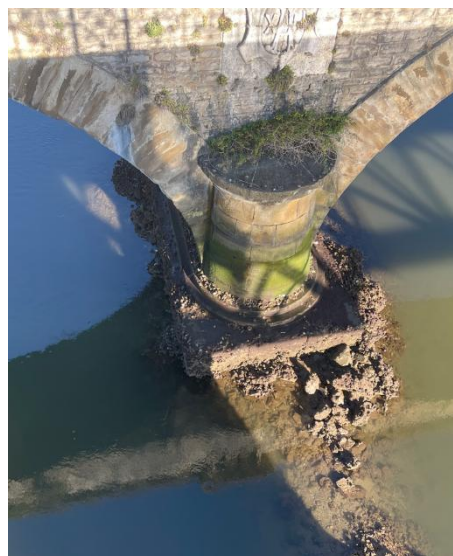
Figura 28. Vegetación Pila 2 en 2023

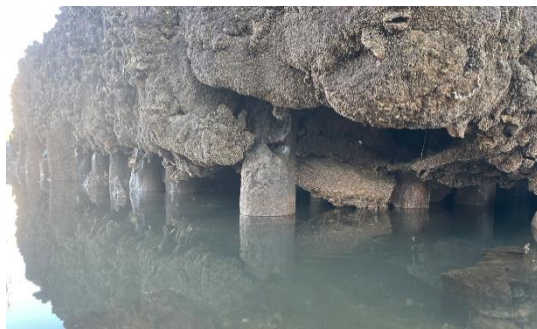
En las cimentaciones de las pilas 1 y 4 se pueden observar grandes cavidades bajo los encepados que han llegado a dejar a la vista los pilotes de madera. Debido a la socavación, los pilotes se encuentran expuestos tanto al ataque de organismos xilófagos como a la pudrición debida a los periodos de sequedad y humedad. Esto último, se da únicamente en la pila 4 y en mareas de alto coeficiente, hecho que se da una o dos veces al mes. Gracias a esto, los momentos en los que los pilotes quedan al aire son muy escasos, lo que ha permitido que aún no se hayan podrido totalmente.

Figura 29. Pila 4. Socavación

Como ya se ha mencionado anteriormente, las pilas 1 y 4 del puente sufren una socavación presumiblemente provocada por la acción de las mareas y las corrientes del río que ha dejado los pilotes de madera al descubierto. Según se pudo comprobar en estudios previos, algunos de los pilotes se encuentran en un estado de deterioro provocado por la exposición al medio marino y, por tanto, a la pérdida de sección mecánica del mismo debido al *teredo*, un molusco bivalvo muy común que perfora la madera.

En el caso de la pila 4, cuya cota inferior se encuentra por encima de la cota de máxima de bajamar, además de la exposición al medio marino, los pilotes de madera sufren un proceso de ciclos húmedos y secos, provocando la pudrición de la madera. No obstante, dado que se encuentra cerca de la cota máxima de bajamar, el descubrimiento de los pilotes se produce cada cierto tiempo, lo que habría propiciado una mayor durabilidad de los pilotes.

Para ello, se proyecta el refuerzo de las cimentaciones de las pilas P1 y P4, las cuales actualmente se encuentran socavadas y con los pilotes de madera al descubierto y con signos de deterioro.

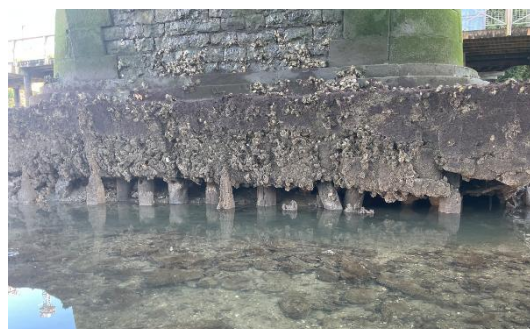
Figura 30. Pila 4. Pilotes descubiertos

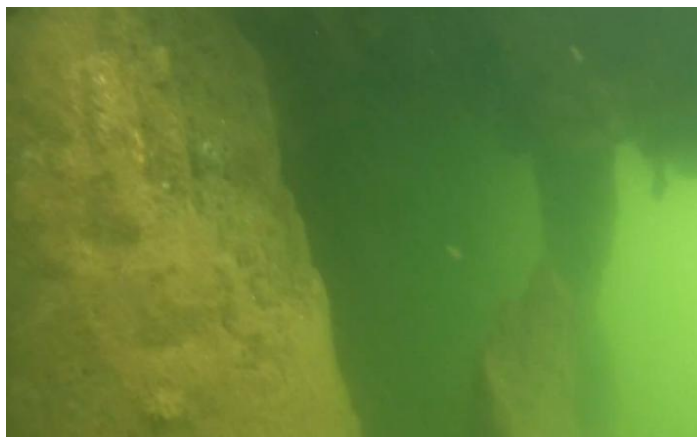
En la pila 1, las cabezas de los micropilotes se encuentran debajo de la máxima bajamar por lo que no se producen ciclos de sequedad y humedad, este hecho se ha comprobado durante la visita puesto que la marea de ese día era 30cm menor que la máxima y la parte baja del encepado se encontraba a una mayor profundidad. No obstante, se encuentran directamente expuestos al agua marina, xilófagos y otros organismos marinos debido a la pérdida del material que envolvía los pilotes. Se aprecia pérdida de sección mecánica debido al posible ataque de los xilófagos. En inspecciones anteriores se localizan cavidades de 3m de altura en las que los micropilotes han quedado totalmente expuestos a estos agentes.

*Figura 31. Pila 1. Cavity bajo encepado de pila 1*

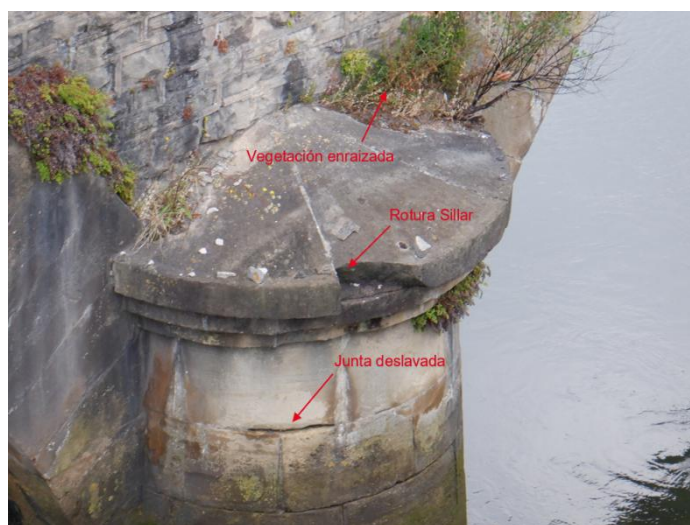
En los pilares se aprecian las mismas afecciones generales del puente (vegetación enraizada, verdín y humedades). En algunos puntos localizados, se ha podido observar el deslavado de juntas y la arenización de sillares, así como alguna rotura estética de sillar. Además de estos daños superficiales, no se encuentran patologías que indiquen deterioro severo o que puedan comprometer su capacidad estructural.

*Figura 32. Afecciones pilares*

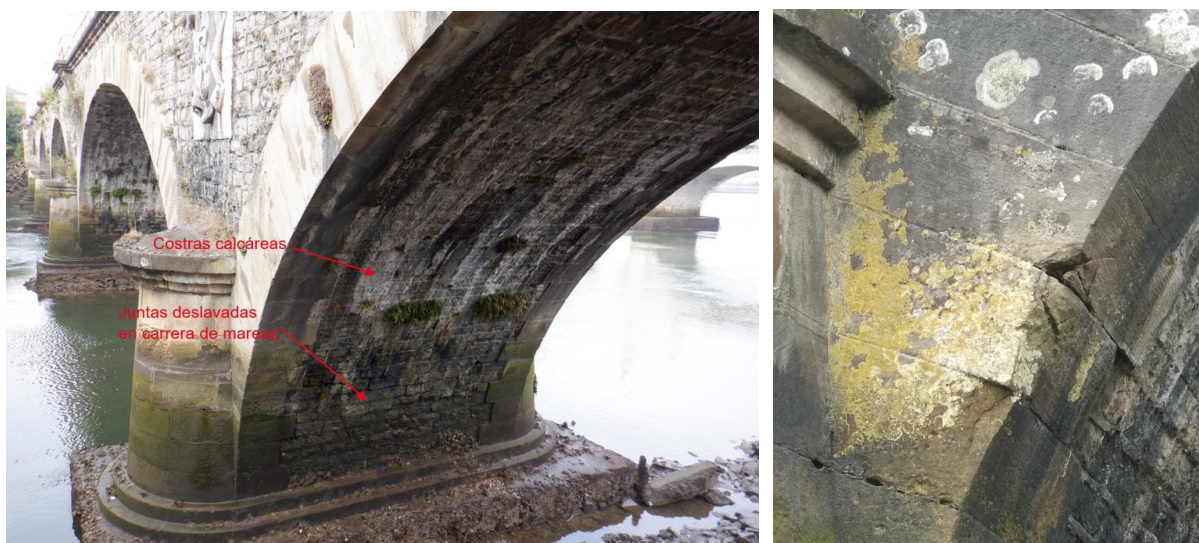
En el vano 5, el cual se encuentra entre la pila 4 y el estribo francés, se observan fisuras de compresión en sillares laterales, posiblemente como consecuencia de un asentamiento en la pila 4 debido al descalce.

Figura 33. Afecciones bóvedas

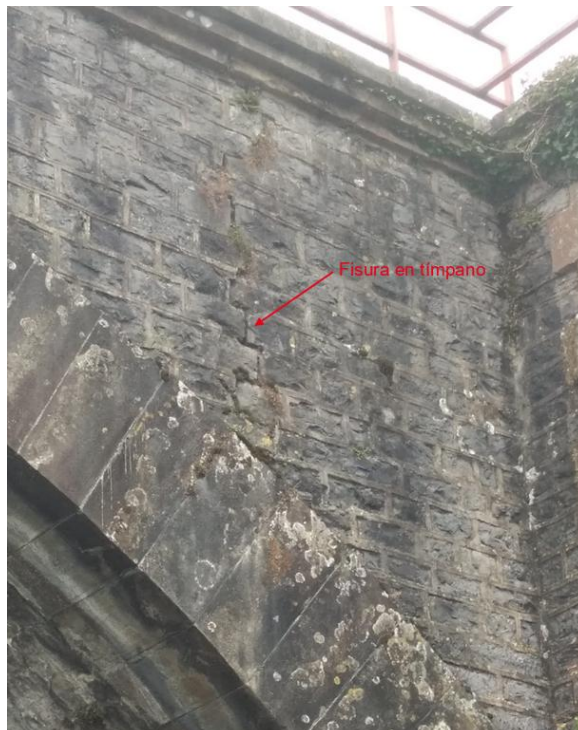
Observando los tímpanos, desde el lado aguas arriba se observan las mismas fisuras que fueron detectadas en la anterior inspección. Estas se localizan en el vano 1 y 2 y en el 4 y 5, lo que puede indicar que son consecuencia de los posibles asentamientos de las pilas 1 y 4. No ha sido posible determinar si las mismas han aumentado en tamaño respecto a la anterior inspección. Aparentemente, tampoco han aparecido nuevas fisuras.

Figura 34. Afecciones tímpanos

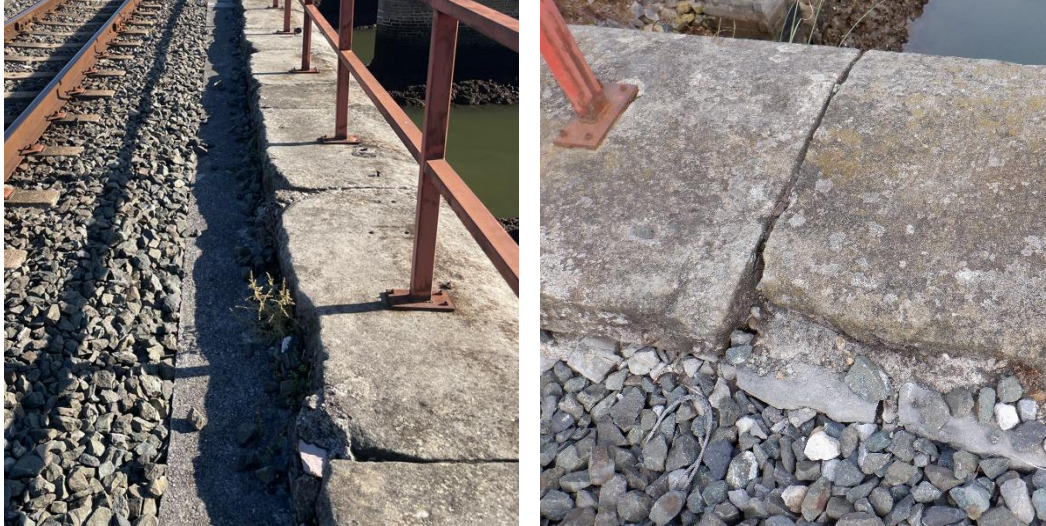
Por un lado, se encuentran las impostas pétreas que se ubican sobre los tímpanos. Algunas de ellas se encuentran quebradas, probablemente debido a trabajos sobre la vía: modificaciones de catenaria, cambios en balasto, ejecución del dado de comunicaciones...

*Figura 35. Daños en impostas*

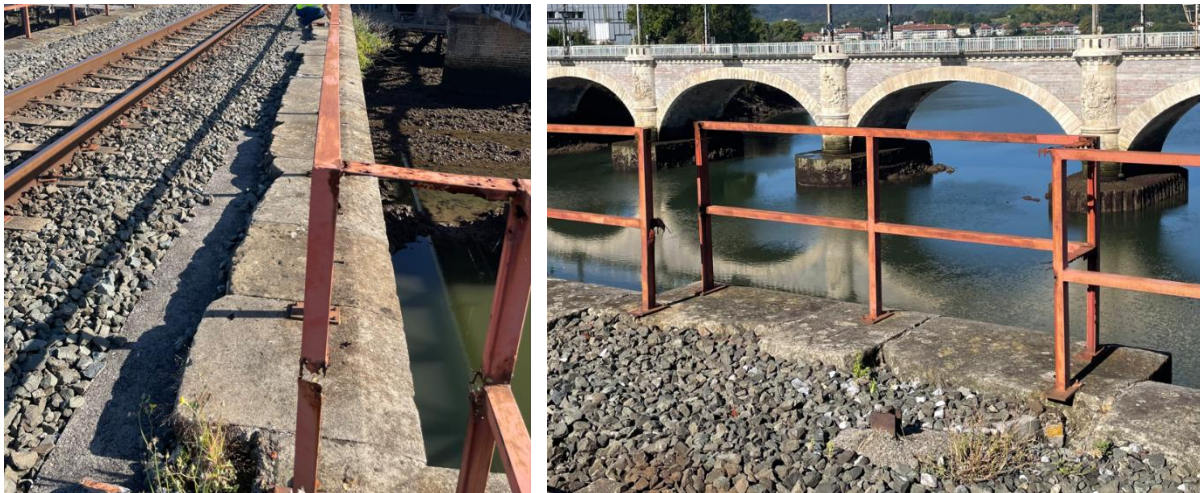
Por otra parte, las barandillas se encuentran en un estado de oxidación avanzado, habiéndose perdido la sección completa de los perfiles metálicos en varias partes de la misma. Este elemento es de gran importancia para la seguridad de los operarios, por lo que se cree necesaria su reposición.

*Figura 36. Daños en barandillas debidos a la oxidación del acero*
