ANEXO C.1:
Fichas de los principales
obstáculos-aprovechamientos en uso
de la cuenca del Oria

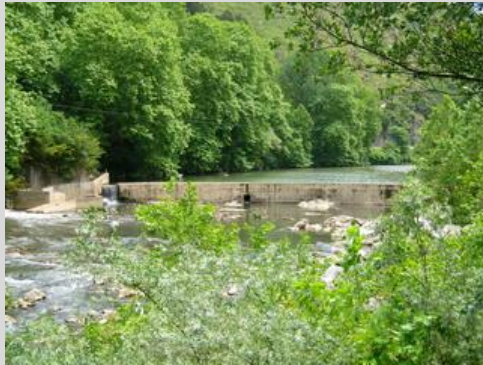
| NOMBRE: | C.H. Abaloz | | | UTM X | 579031 |

| El azud tiene un pequeño rebaje en la coronación en margen derecha, junto a la escala. | | | | | |
| <ul style="list-style-type: none"> • Permeabilidad ascendente: regular para anguila y resto de la comunidad piscícola. • Permeabilidad descendente: elevado caudal de detracción y ausencia de rejillas funcionales en toma que eviten la entrada de anguilas al canal de derivación. Rejilla antipeces en cámara de carga pero sin alternativa de retorno al cauce. Elevada velocidad del agua en el canal de derivación durante los episodios de crecida. • El caudal concesional corresponde al 47% del caudal medio del río Oria entre octubre y diciembre en este tramo fluvial, principal periodo migrador (Qoct-dic: 25,7 m³/s; periodo datos: 2000/2011; origen: estación de aforo de Lasarte (Diputación Foral de Gipuzkoa). • La configuración de la toma y del canal de derivación, así como la magnitud del caudal derivado pueden facilitar la conducción de los peces hacia las turbinas. • Es el último obstáculo en sentido descendente antes de llegar al mar, unos de los 3 aprovechamientos de mayor afección en el Oria en la actualidad. | | | | | |

| <ul style="list-style-type: none"> • Mejorar y adecuar la funcionalidad de la escala a los movimientos ascendentes de anguila y resto de la comunidad piscícola. • Revisar la concesión y el condicionado concesional, y sustituir la rejilla actual por una barrera anti-peces funcional en la toma • Respetar los caudales ecológicos impuestos en el condicionado concesional (2.250 l/s). • Necesidad de dispositivos de bajada descendente. A falta de un análisis o valoración más precisa, inicialmente se plantea el sistema de barrera física (rejilla) asociada a un bypass de bajada con dos posibles localizaciones: en la toma del canal de derivación y/o en la cámara de carga. • Debido a su importancia y grado de afección, principal candidato a realizar un estudio de su afección y eficacia de los dispositivos de bajada propuestos | | | | | |

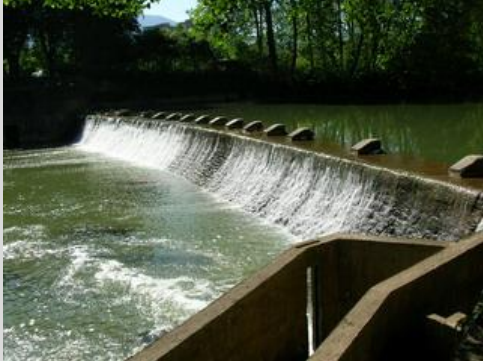
| NOMBRE: | C.H. Bazkardo | | | UTM X | 579044 |

| No tiene canal de derivación, apenas unos metros hasta la rejilla limpiahojas de entrada a turbinas. | | | | | |
| <ul style="list-style-type: none"> • Permeabilidad ascendente: regular para anguila y resto de la comunidad piscícola. • Permeabilidad descendente: elevado caudal de detracción. Rejilla antipeces (limpiahojas) en cámara de carga pero sin alternativa fácil de retorno al cauce. Elevada velocidad del agua a la altura de la rejilla durante los episodios de crecida. • Según su condicionado concesional tiene obligación de tener rejilla anti-peces en la toma y en el socaz. • El caudal concesional corresponde al 47% del caudal medio del río Oria entre octubre y diciembre en este tramo fluvial, principal periodo migrador (Qoct-dic: 25,7 m³/s; periodo datos: 2000/2011; origen: estación de aforo de Lasarte (Diputación Foral de Gipuzkoa). • Unos de los 3 aprovechamientos de mayor afección en el Oria en la actualidad. | | | | | |

| <ul style="list-style-type: none"> • Mejorar y adecuar la funcionalidad de la escala a los movimientos ascendentes de anguila y resto de la comunidad piscícola. • Respetar los caudales ecológicos impuestos en el condicionado concesional (2250 l/s). • Necesidad de dispositivos de bajada descendente. A falta de un análisis o valoración más precisa, inicialmente se plantea el sistema de barrera física (rejilla) asociada a un bypass de bajada. La rejilla podría ser bien la existente en la actualidad o una de nueva instalación unos metros antes en la toma dirigida de forma oblicua (45°) hacia el dispositivo de bajada. • Debido a su importancia y grado de afección, uno de los principales candidatos a realizar un estudio de su afección y eficacia de los dispositivos de bajada propuestos. | | | | | |

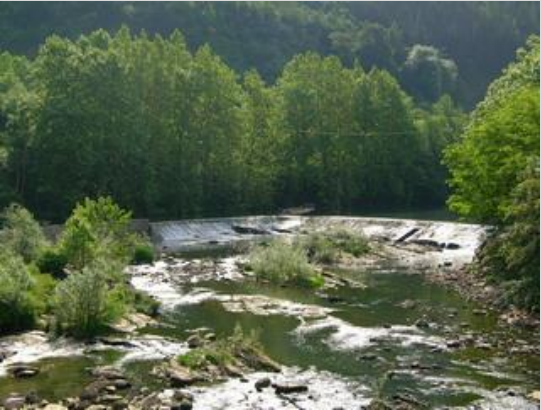
| NOMBRE: | C.H. Irura (Etxezarreta) | | | UTM X | 575851 |

| Escala inutilizada, llena de escombros. La central es subterránea y la luz de la barrera en el aprovechamiento es de 3,5 cm. | | | | | |
| <ul style="list-style-type: none"> • Permeabilidad ascendente. mala para anguila y resto de la comunidad piscícola. • Permeabilidad descendente: elevado caudal de detracción. Rejilla antipeces (limpiahojas) en la toma pero sin alternativa fácil de retorno al cauce. Elevada velocidad del agua a la altura de la rejilla durante los episodios de crecida. • La configuración del azud facilita la conducción de los peces hacia las turbinas. • Según su condicionado concesional tiene obligación de tener rejilla anti-peces en la toma y en el socaz. • Unos de los 3 aprovechamientos de mayor afección en el Oria en la actualidad. | | | | | |

| <ul style="list-style-type: none"> • Mejorar y adecuar la funcionalidad de la escala a los movimientos ascendentes de anguila y resto de la comunidad piscícola. • Respetar los caudales ecológicos impuestos en el condicionado concesional (1630-3260 l/s). El caudal ecológico debe ser de 3260 l/s durante los meses de nov. dic. ene. feb. y de 1630 l/s durante el resto del año. Tiene como obligación instalar una barrera eléctrica en la salida del canal de desagüe. • Necesidad de dispositivos de bajada descendente. A falta de un análisis o valoración más precisa, inicialmente se plantea el sistema de barrera física (rejilla) asociada a un bypass de bajada. La rejilla corresponde a la existente en la actualidad en la toma. • Debido a su importancia y grado de afección, uno de los principales candidatos a realizar un estudio de su afección y eficacia de los dispositivos de bajada propuestos. | | | | | |

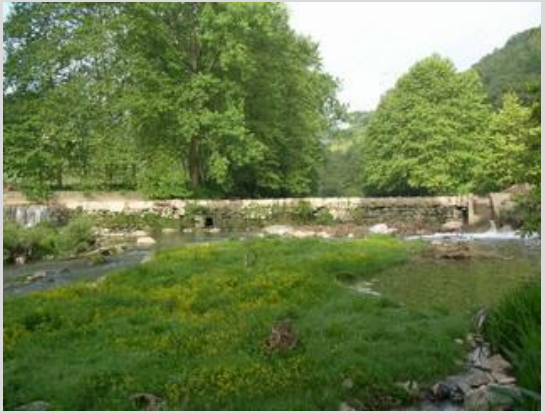
| NOMBRE: | C.H. Aldaba | | | UTM X | 571367 |

| El canal tiene un aliviadero al comienzo, cerca de la escala y otro en la cámara de carga al final. | | | | | |
| <ul style="list-style-type: none"> • Permeabilidad ascendente: regular para anguila. • Permeabilidad descendente: elevado caudal de detracción. No tiene rejilla antipeces (limpiahojas) en la toma, sí en la cámara de carga pero sin alternativa de retorno al cauce. • La configuración de la toma y del canal de derivación pueden facilitar la conducción de los peces hacia las turbinas. • El caudal concesional corresponde al 82% del caudal medio del río Oria entre octubre y diciembre en este tramo fluvial, principal periodo migrador (Qoct-dic: 8,21 m³/s; periodo datos: 1994/2011; origen: estación de aforo de Alegi (Diputación Foral de Gipuzkoa). • Este aprovechamiento afectaría principalmente los reproductores del curso medio-alto del río Oria y a los localizados en los tributarios de esta parte de la cuenca. | | | | | |

| <ul style="list-style-type: none"> • Mejorar y adecuar la funcionalidad de la escala a los movimientos ascendentes de anguila. • Revisar la concesión y el condicionado concesional, y colocar una barrera anti-peces funcional en la toma. • Respetar los caudales ecológicos impuestos en el condicionado concesional (900 l/s). • Necesidad de dispositivos de bajada descendente. A falta de un análisis o valoración más precisa, inicialmente se plantea el sistema de barrera física (rejilla) asociada a un bypass de bajada con dos posibles localizaciones: en la toma del canal de derivación y/o en la cámara de carga. Las características de la toma, con la presencia de una escala de artesas sucesivas adyacente, sería a priori una mejor opción. En la cámara de carga existe un aliviadero con buenas características para su posible adecuación a la bajada. | | | | | |

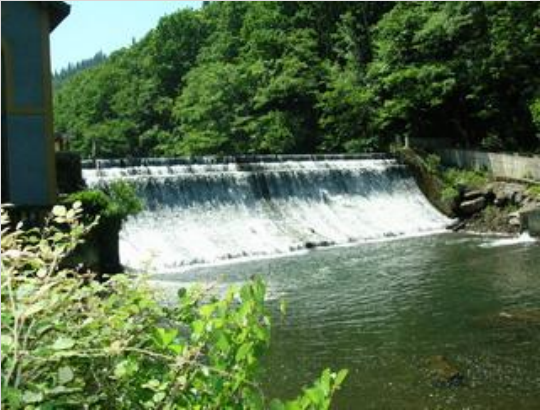
| NOMBRE: | C.H. Olaberri (Laborde) | | | UTM X | 580462 |

| El azud presenta dos recrecimientos: uno de hormigón de 0,45 m de altura y otro de metal, situado encima del anterior y de 0,60 m. El aprovechamiento se sitúa junto al azud y no existe canal de derivación. | | | | | |
| <ul style="list-style-type: none"> • Permeabilidad ascendente: regular o mala para anguila. • Permeabilidad descendente: No tiene canal de derivación y consta de una rejilla antipeces (limpiahojas) en la toma. Elevado caudal de detracción y elevada velocidad del agua en el canal de derivación durante los episodios de crecida. • Según su condicionado concesional no tiene la obligación de tener rejilla anti-peces ni en la toma ni en el socaz. • El caudal concesional corresponde al 54% del caudal medio del río Leitzaran entre octubre y diciembre en este tramo fluvial, principal periodo migrador (Qoct-dic: 5,51 m³/s; periodo datos: 1995/2011; origen: estación de aforo de Leitzaran (Diputación Foral de Gipuzkoa). • Apenas se tienen datos sobre la especie en esta zona. Los últimos muestreos indican la ausencia de poblaciones estables en este tramo, aunque los ejemplares presentes son hembras de gran tamaño. Afectaría también a los esguines de salmón atlántico en migración descendente. | | | | | |

| <ul style="list-style-type: none"> • Mejorar y adecuar la funcionalidad de la escala a los movimientos ascendentes de anguila. • Respetar los caudales ecológicos impuestos en el condicionado concesional (340-680 l/s). El caudal ecológico debe ser de 680 l/s durante los meses de nov. dic. ene. feb. y de 340 l/s durante el resto del año. • Necesidad de dispositivos de bajada descendente. A falta de un análisis o valoración más precisa, inicialmente se plantea el sistema de barrera física (rejilla) asociada a un bypass de bajada a la altura de la rejilla de toma. | | | | | |

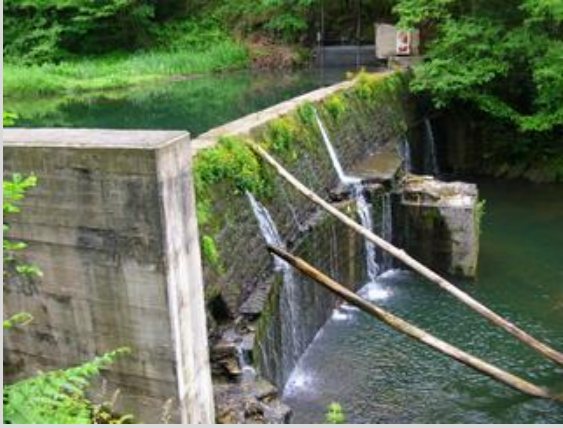
| NOMBRE: | C.H. Olloki | UTM X | 584700 |

| Azud de sillería y mampostería. El agua derivada se conduce mediante una tubería de unos 50 m de longitud. Existe un aliviadero justo antes del punto aprovechamiento. | | | | | |
| <ul style="list-style-type: none"> • Permeabilidad ascendente: regular o mala para anguila. • Permeabilidad descendente: : elevado caudal de detracción. Este aprovechamiento afecta a un tramo fluvial cortocircuitado ya aguas arriba por la CH Leitzarar (Iberdrola). consta de una rejilla antipeces (limpiahojas) en la toma. • Según su condicionado concesional tiene la obligación de tener rejilla anti-peces tanto en la toma como en el socaz. • Los últimos muestreos indican la ausencia de la especie en este tramo. Afectaría también a los esguines de salmón atlántico en migración descendente. | | | | | |

| <ul style="list-style-type: none"> • Mejorar y adecuar la funcionalidad de la escala a los movimientos ascendentes de anguila. • Respetar los caudales ecológicos impuestos en el condicionado concesional (325 l/s). • Necesidad de dispositivos de bajada descendente. Inicialmente servirían para los esguines de salmón y a posteriori para anguila. A falta de un análisis o valoración más precisa, inicialmente se plantea el sistema de barrera física (rejilla) asociada a un bypass de bajada a la altura de la rejilla de toma la cámara de carga se encuentra muy alejada del cauce. | | | | | |

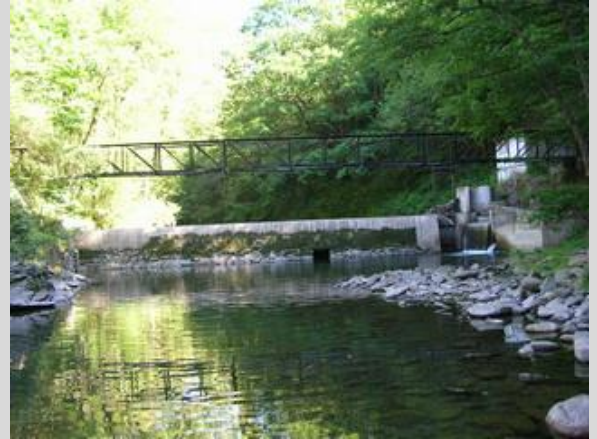
| NOMBRE: | C.H. Leitzarar (Iberdrola) | | UTM X | 585218 |

| <p>Existe un aliviadero entre el azud y la escala, junto a una compuerta situada en la margen izda. del azud. Hay un pequeño salto artificial de unos 0,4 m frente a la toma. Tiene un aliviadero que suelta el agua frente a la central de Iberdrola. Luz de la rejilla anti-peces del final de la cámara de carga: 3 cm.</p> | | | | |
| <ul style="list-style-type: none"> • Permeabilidad ascendente: regular o mala para anguila. • Permeabilidad descendente: no tiene rejilla antipeces (limpiahojas) en la toma, sí en la cámara de carga pero sin alternativa de retorno al cauce. • Los últimos muestreos indican la ausencia de la especie en este tramo. Afectaría también a los esguines de salmón atlántico en migración descendente. El canal de derivación tiene una longitud de 13,4 km de longitud y afecta a un tramo fluvial de 15,7 km de longitud, dentro del cual se localizan y derivan caudal otros 2 aprovechamientos, las centrales hidroeléctricas de Bertxin y Oloki. | | | | |

| <ul style="list-style-type: none"> • Mejorar y adecuar la funcionalidad de la escala a los movimientos ascendentes de anguila. • Revisar la concesión y el condicionado concesional e instalar barrera anti- peces en la toma. • Necesidad de dispositivos de bajada descendente. Inicialmente servirían para los esguines de salmón y a posteriori para anguila. A falta de un análisis o valoración más precisa, inicialmente se plantea el sistema de barrera física (rejilla) asociada a un bypass de bajada a la altura de la rejilla de toma, la cámara de carga se encuentra muy alejada del cauce. El aliviadero existente entre el azud y la escala podría adecuarse para funcionar como dispositivo de bajada. | | | | |

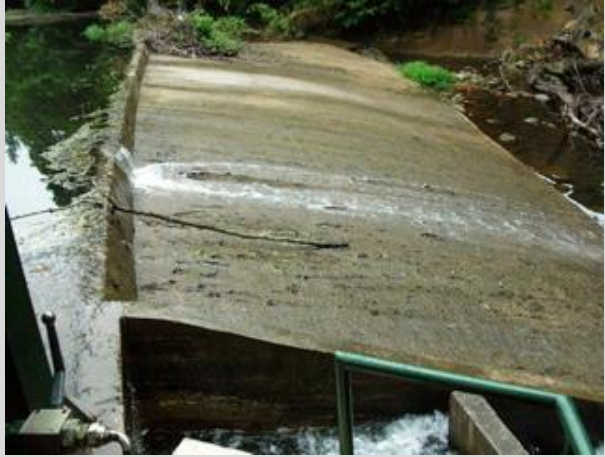
| NOMBRE: | C.H. Plazaola Nº1 (Salto Mustar) | | | UTM X | 586510 |

| Azud de hormigón en buen estado de conservación y provisto de escala. El canal de derivación está provisto de un desagüe de 35 m. | | | | | |
| <ul style="list-style-type: none"> • Permeabilidad ascendente: regular para anguila. • Permeabilidad descendente: no tiene rejilla antipeces (limpiahojas) en la toma, sí en la cámara de carga pero sin alternativa de retorno al cauce. • Según su condicionado concesional tiene obligación de tener rejilla anti-peces tanto en la toma como en el socaz. • No hay constancia de la presencia de anguila en este tramo. El canal de derivación tiene una longitud de 2,5 km. | | | | | |

| <ul style="list-style-type: none"> • Mejorar y adecuar la funcionalidad de la escala a los movimientos ascendentes de anguila. • Revisar la concesión y el condicionado concesional para colocar una barrera anti-peces funcional. • Respetar los caudales ecológicos impuestos en el condicionado concesional (260 l/s). • Necesidad de dispositivos de bajada descendente. Inicialmente servirían para los esguines de salmón y a posteriori para anguila. A falta de un análisis o valoración más precisa, inicialmente se plantea el sistema de barrera física (rejilla) asociada a un bypass de bajada a la altura de la rejilla de toma, la cámara de carga se encuentra muy alejada del cauce. | | | | | |

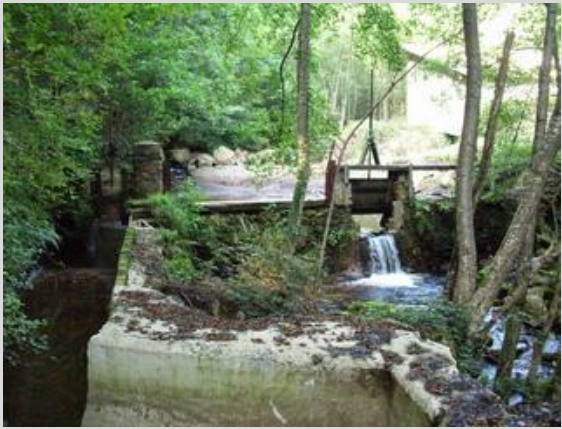
| NOMBRE: | Plazaola Nº2 (salto Franki) | | | UTM X | 588042 |

| Una vez turbinada, el agua se vierte al canal de Plazaola Nº1. Hacia el final del canal hay una captación de agua: el agua que sale de una pequeña surgencia cae al canal. | | | | | |
| <ul style="list-style-type: none"> • Permeabilidad ascendente: mala para anguila y resto de la comunidad piscícola • Permeabilidad descendente: ausencia de una barrera anti-peces en la toma. • No hay constancia de la presencia de anguila en este tramo. | | | | | |

| <ul style="list-style-type: none"> • Mejorar la permeabilidad del obstáculo para los movimientos ascendentes de la comunidad piscícola. • Revisar la concesión y el condicionado concesional, y colocar una barrera anti-peces funcional en la toma. • A falta de un análisis o valoración más precisa, inicialmente se plantea el sistema de barrera física (rejilla) asociada a un bypass de bajada en la toma. En este caso, el bypass correspondería al aliviadero situado junto a la toma. | | | | | |
