**Determinación de la Calidad Ecológica Integral
de los Ríos Mediterráneos de la CAPV y
Definición de Objetivos Ambientales**

CUENCA DEL BAIAS

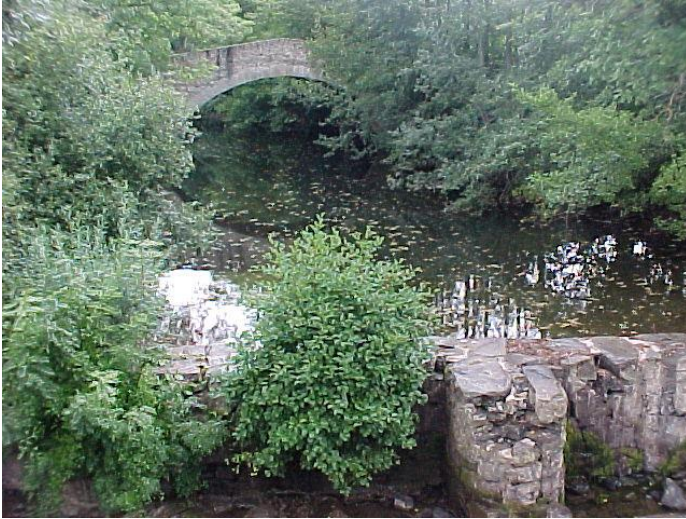
El tramo se encuentra bien conservado, si bien se detecta algún impacto puntual, como esta presa que no posee escala para peces.

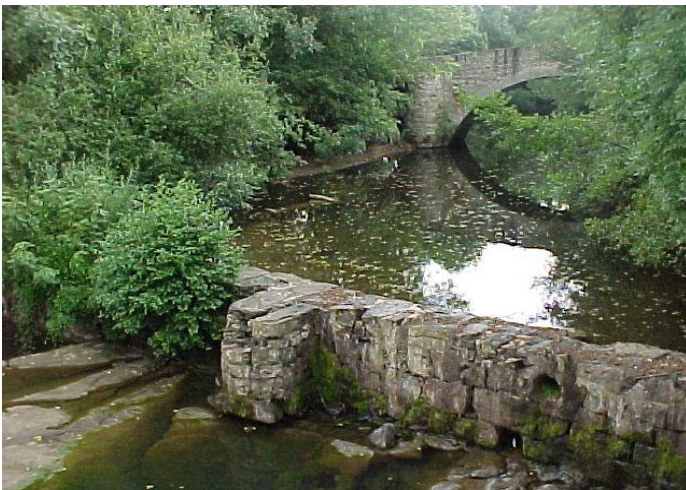
Detalle de la presa encontrada en el tramo. Como puede apreciarse, en época estival la presa retiene buena parte del agua que circula por el río.

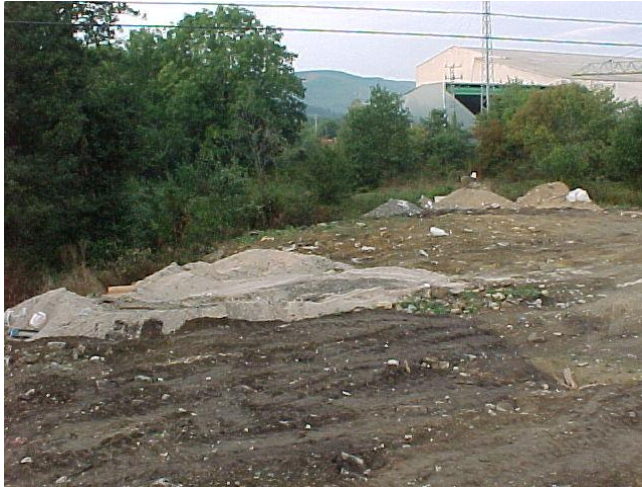
En las inmediaciones de Murgia, se ha podido constatar la presencia de vertidos y basuras en las inmediaciones del cauce

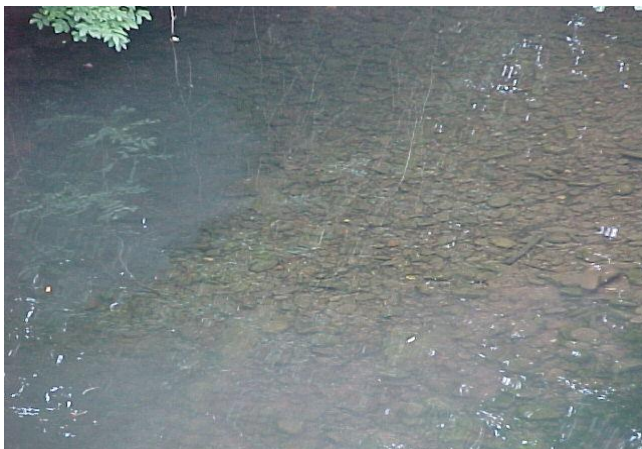
También se ha podido detectar la presencia de vertidos, que dan lugar a la aparición de manchas de grasa (IBA08)

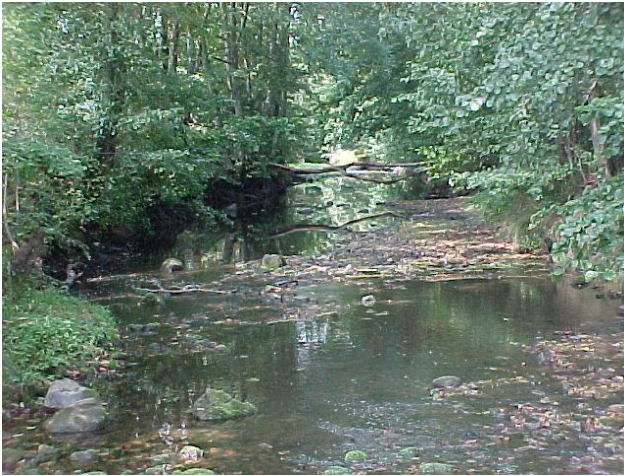
Este tramo se ubica en una zona eminentemente agrícola, en la que los impactos que sufre el río se relacionan con el hecho de que éste se encuentra rodeado de cultivos, lo cual resta espacio a la vegetación de ribera

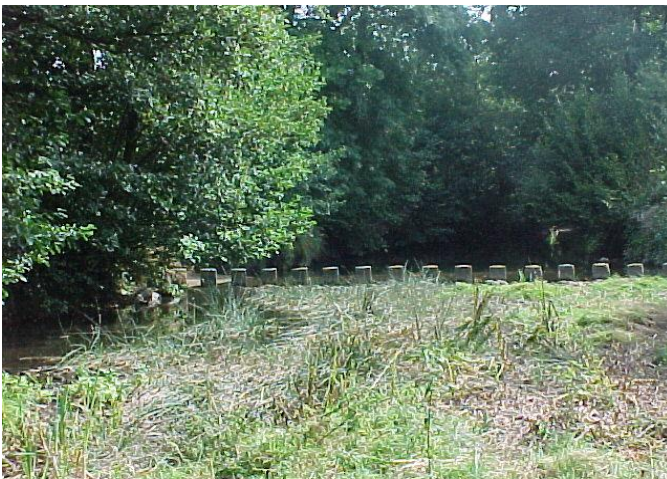
Se detectan zonas en las que el camino de acceso a las fincas se realiza por el mismo cauce del río. En la presente imagen se pueden ver una serie de mojones que sirven para cruzar a pie el río. Así mismo, los tractores también atraviesan el río para acceder a las fincas que se reparten por todo su curso.

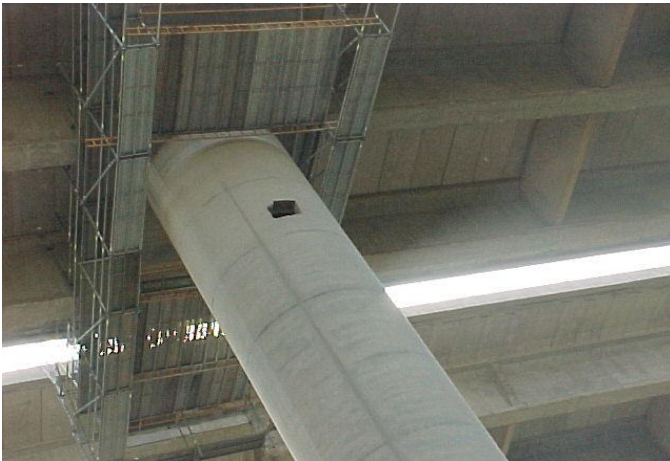
Las obras de mantenimiento llevadas a cabo en los viaductos daban lugar a una serie de escombros que eran arrojados al río y a las riberas del mismo

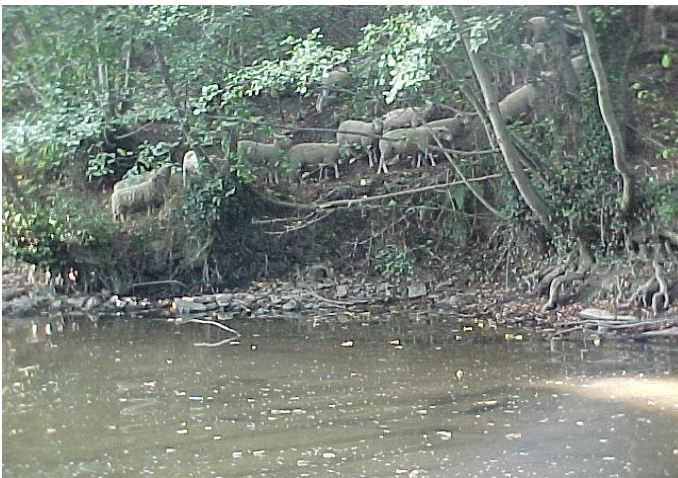
En ciertas zonas el ganado llega hasta el mismo cauce del río a través de pequeñas veredas

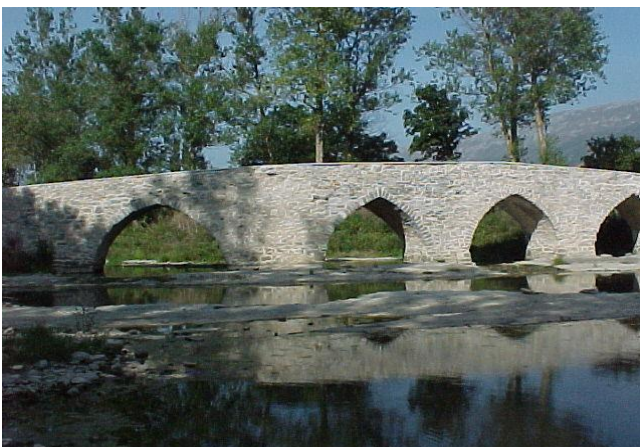
Vista del Baias a su paso por Aprikano. En esta zona, como en buena parte del eje, los problemas que se le presentan al río derivan de los impactos generados por la agricultura, actividad que impide un adecuado

desarrollo del bosque de ribera, dado que los campos de labor ocupan buena parte del terreno que le corresponde a éste.

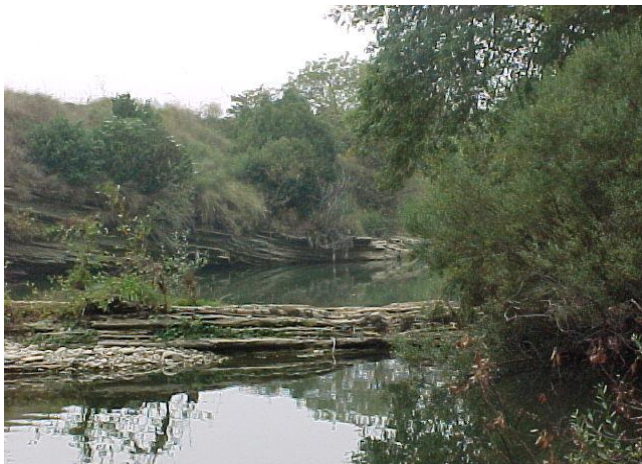
Existe un estrato rocoso en el lecho del río que, en época estival, llega a separar el curso del agua. También se detecta en algunas zonas manchas de aceite en las riberas del río, en zonas que parecen ser utilizadas para la colocación de motores o tractores para la extracción de agua

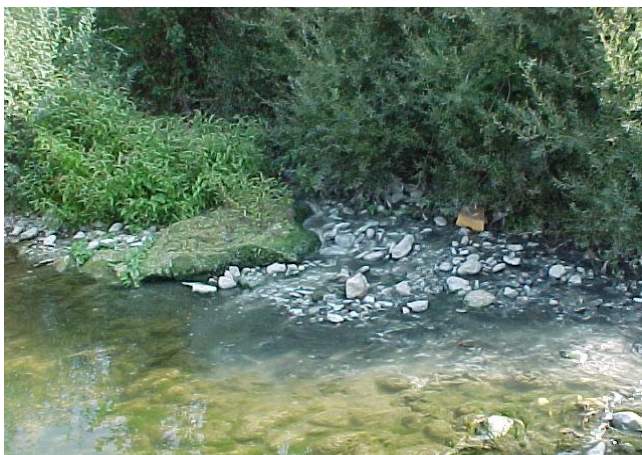
La presa de Rivabellosa y los vertidos procedentes de esta localidad afectan negativamente a la calidad del río a su paso por esta localidad

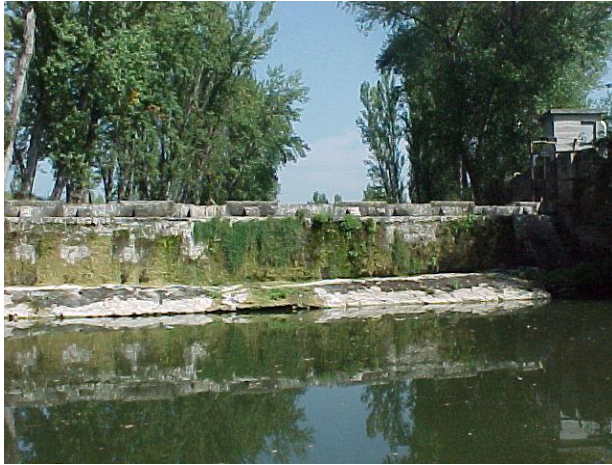
Antes de que el río Baias llegue a Burgos, en las inmediaciones del polígono industrial de Rivabellosa, existe una presa que frena el avance del agua.

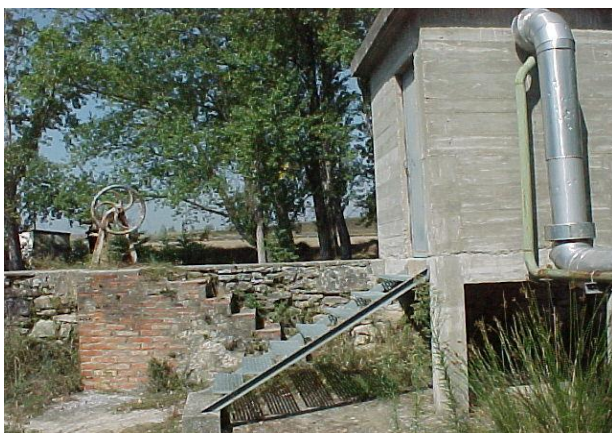
En el entorno de la presa, además de la existencia de muros de hormigón en las riberas, la vegetación está constituida, básicamente, por hileras de chopos.
