PROGRAMA DE SEGUIMIENTO DE LA ZONA AFECTADA POR EL INCENDIO FORESTAL DE AIAKO HARRIA (GIPUZKOA). SEGUNDO INFORME

2022

Fecha Junio de 2022

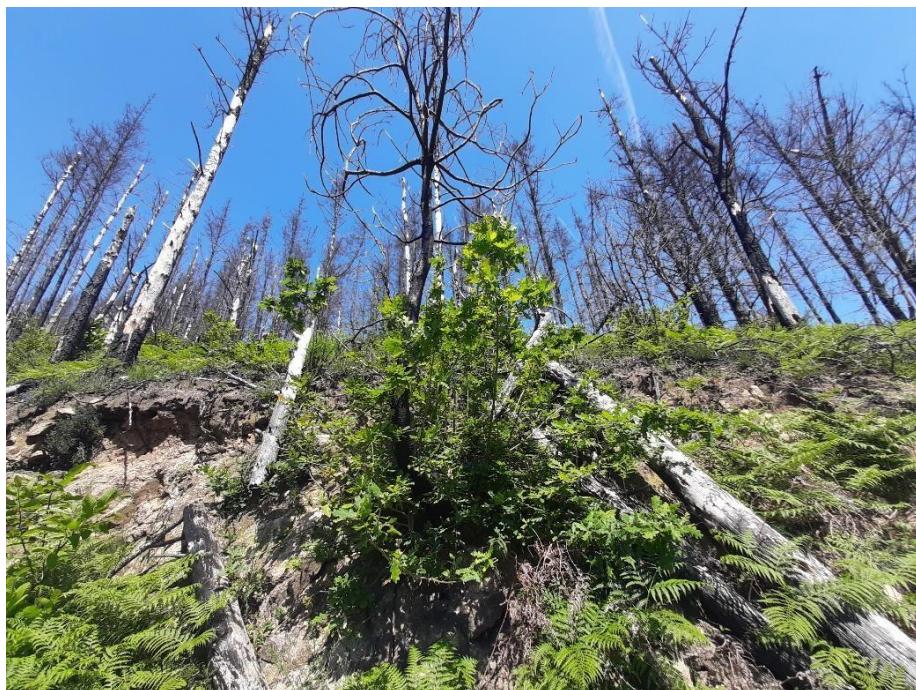
Masa de coníferas, muy afectada, con algunas frondosas jóvenes y de bajo porte, ahora rebrotando.

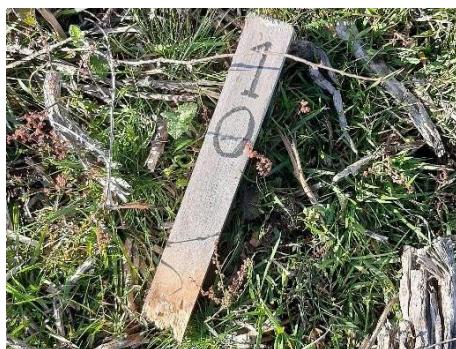
Estaca partida, en las inmediaciones de la parcela.

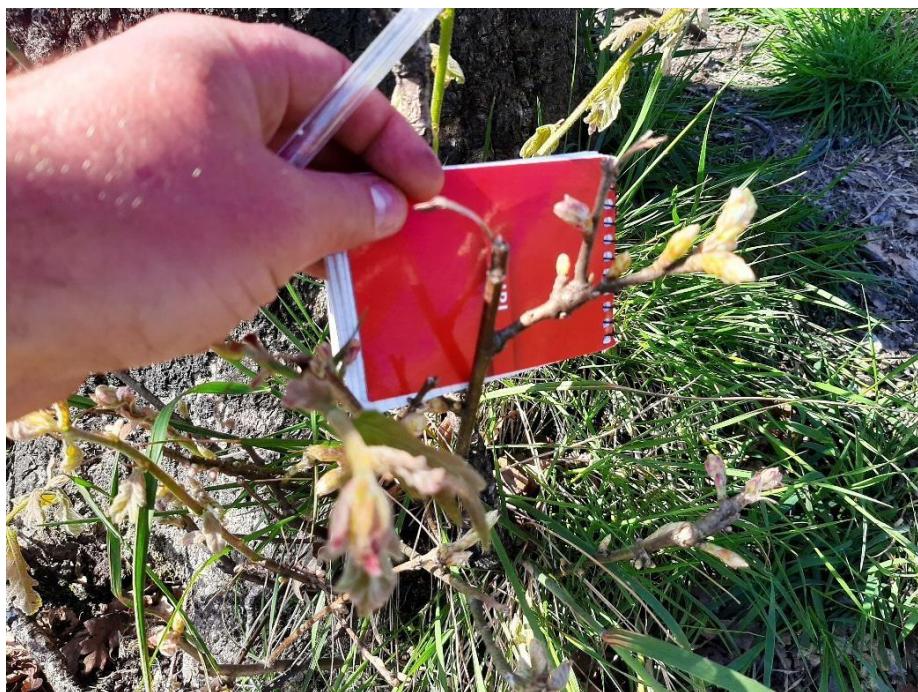
Ejemplar de *Quercus pyrenaica*, de cepa y menor de 40 cm de alto, aparentemente ramoneado antes de mover en la presente primavera.

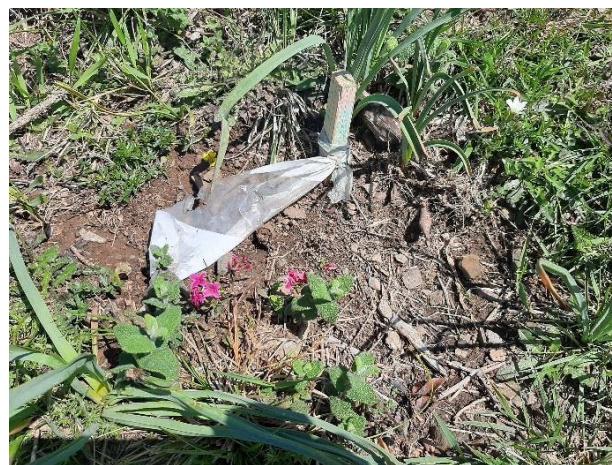
Estaca marcando un ejemplar de *Daphne cneorum*, en torno a la parcela 31.

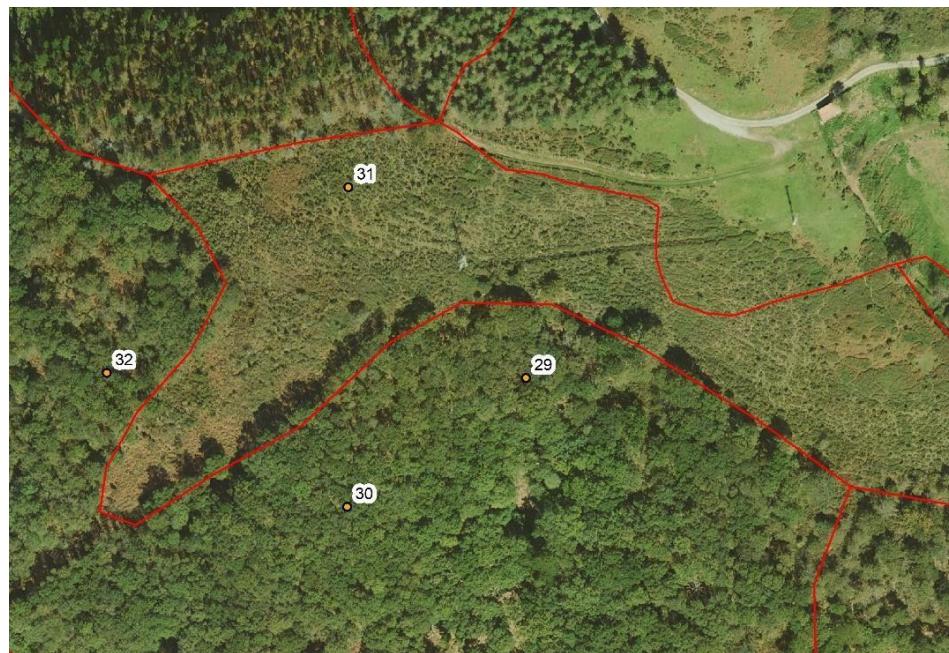
Unidad con presencia de *Daphne cneorum*, en torno a la parcela 31.

En cualquier caso, en la zona con presencia de *Daphne cneorum*, se considera la conservación de la especie como objetivo prioritario, debiéndose encaminar la gestión a este objetivo. Para ello se deberá mantener el seguimiento de la especie, realizando desbroces selectivos si es necesario para reducir la competencia del matorral sobre la misma.

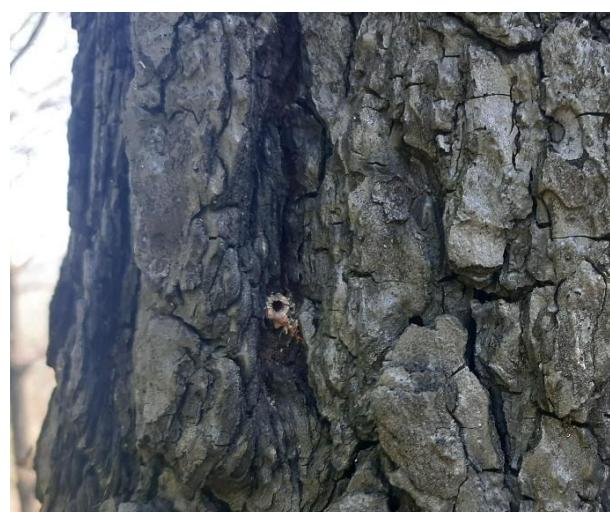
Mayoritariamente son masas que se encuentran muy afectadas debido a un efecto doble sobre las coníferas; un decaimiento por enfermedades (bandas y *fusarium*) anterior al incendio y la afección causada por el fuego. En las zonas más afectadas, actualmente la mortalidad de los árboles es alta, hay mucha madera muerta en pie e incluso en el suelo. Se ha observado actividad intensa de insectos perforadores (serrín, perforaciones en el tronco) y se ha detectado actividad de pícidos (agujeros de alimentación, tamborileos y graznidos, e incluso se ha visto un pito negro).

Orificios de insectos perforadores sobre un tronco de Radiata

En general, debido al estado en el que se encuentran han perdido todo objetivo productivo. Por ello, a largo plazo se recomienda una reconversión a masas de frondosas autóctonas.

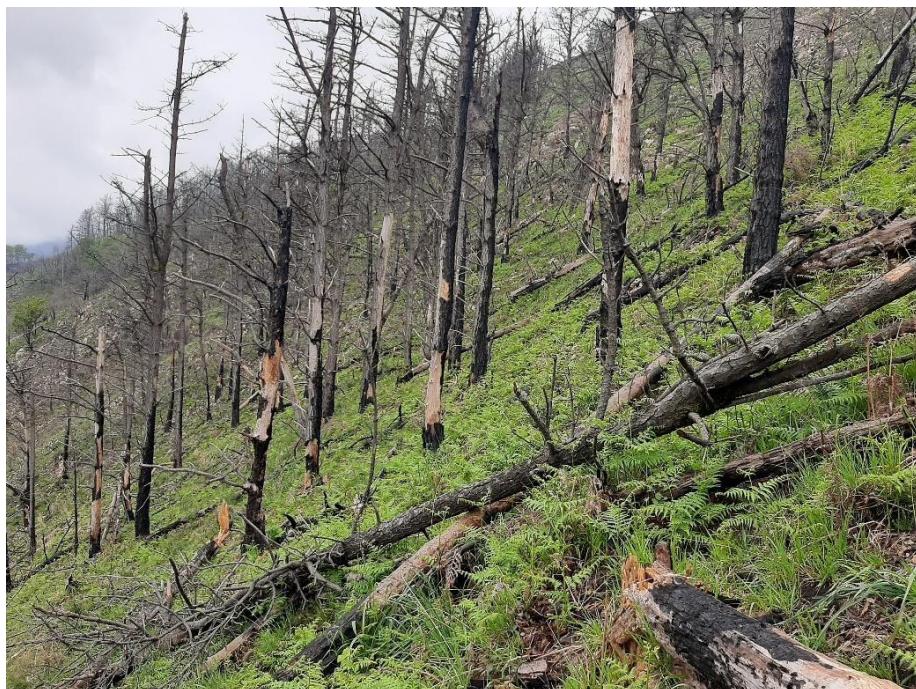
Vista en torno a la parcela 22, donde se aprecia la mayor parte de la masa muerta, con numerosos pies en el suelo y sin apenas más vegetación que el helecho.

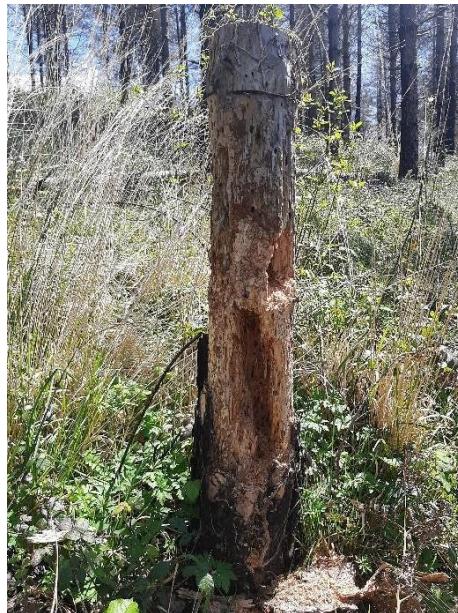
Actividad de picidos.

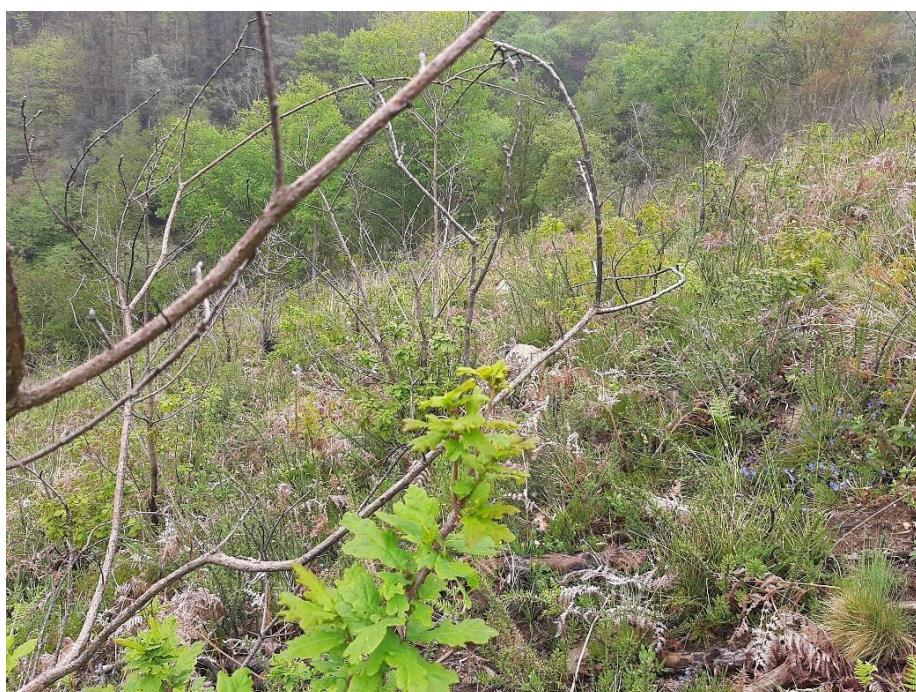
Ejemplares de frondosas jóvenes quemados y regenerando.

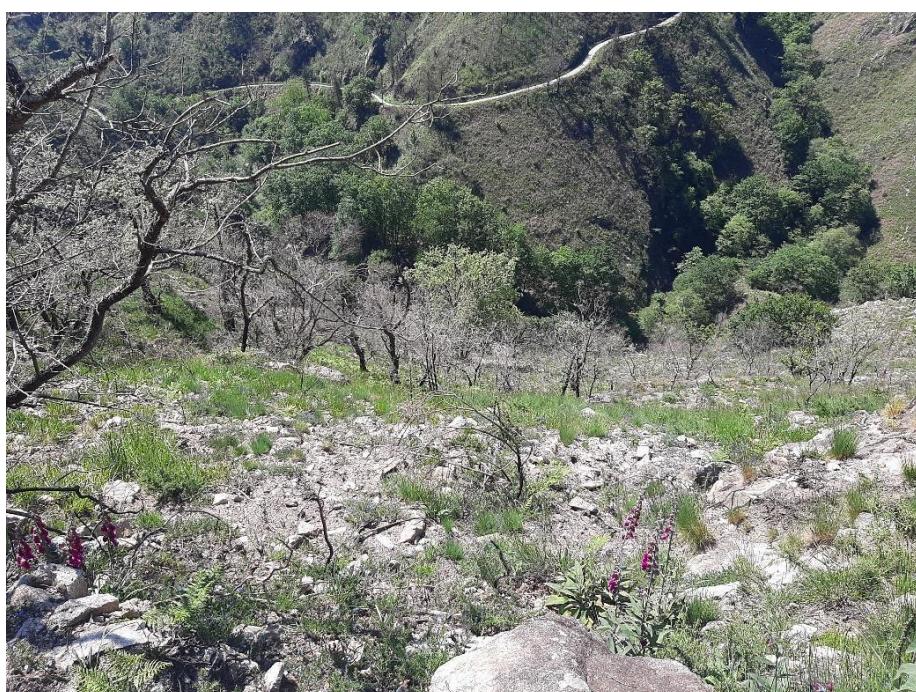
La excepción, con cariz negativo, es el polígono delimitado en el carasur que da a Endara. En toda la ladera se distribuye un mosaico de zonas arboladas de rebollo (en bosquetes y densidades bajas), zonas con suelos más pedregosos y someros donde domina el matorral con presencia de roble del país en barrancos o sobre zonas con mejores suelos. Toda el área se encuentra muy castigada por la acción del fuego. Los pies adultos tienden a conservar parte de la hoja (con una foliación que denota debilidad), aunque hay zonas donde la mortalidad es muy elevada. Por lo general, tanto los que conservan viva la parte aérea como los que no, han rebrogado de cepa. Se encuentra algo de regenerado de semilla, posterior al incendio (>40cm alto), más presente en zonas de mejor suelo, escaso en las áreas más pedregosas. Además, se ha observado actividad de herbívoros, con daños tanto en el regenerado como en el suelo. En algunas zonas, es notable la presencia de bosquetes de madroños adultos, con una afección semejante a los rebollos. Los madroños también han rebrogado de cepa, con mayor vigor que los robles.

Vista al barrando de Endara. Se aprecia la presencia de rebollos en baja densidad sobre un suelo muy pedregoso, en fuerte pendiente.

Por todo, se ha considerado realizar un cierre que impida el acceso al ganado, aunque no es una actuación muy esperanzadora, ya que, por los rastros encontrados, se intuye que parte causante de los daños al regenerado y el pisoteo puede ser un rebaño de cabras semisalvajes que merodean por la zona y posiblemente, un cierre de cinco alambres no impida su paso. En cualquier caso, su instalación impediría en acceso del ganado doméstico proveniente de la zona de Pagogaña.

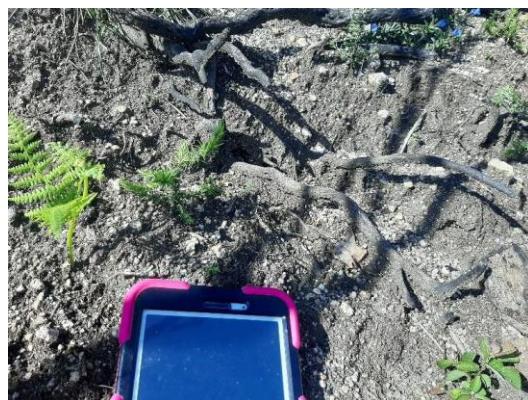
Raíces al descubierto. Uno de los signos de erosión vistos en la zonas del barranco de Endara.
