ANEXO IV: Reportaje fotográfico

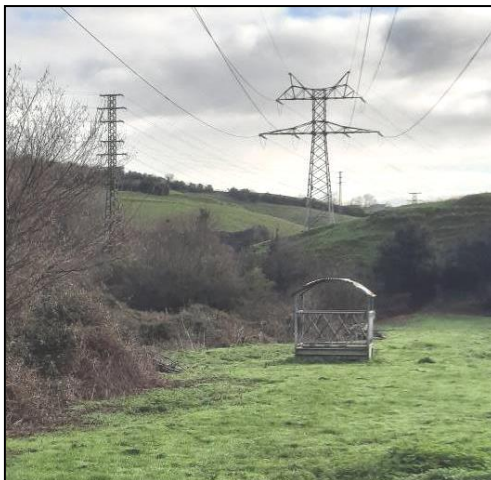
Fotografía 1. Vista de la vegetación (robles) a podar junto a ribera (izquierda). Apoyo 3 al fondo.

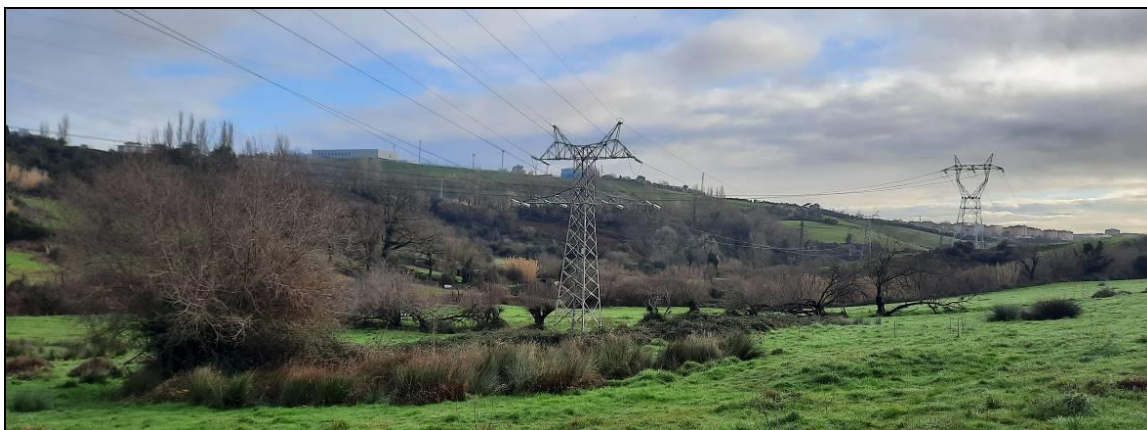
Fotografía 2. Vista general del apoyo 4 y vegetación a podar (frutales) en el vano 4-5 (izquierda). Apoyo 3 al fondo (derecha).

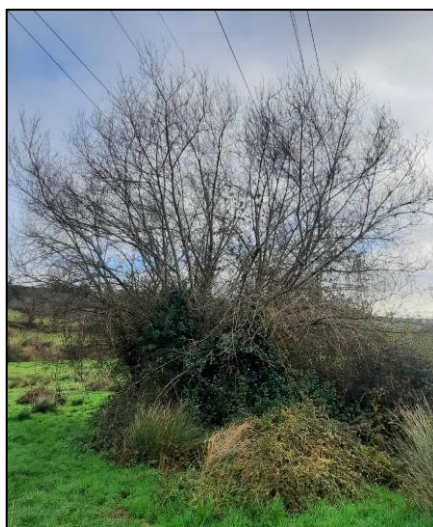
Fotografía 3. Vegetación (frutales) a podar en el vano de los apoyos 4 y 5.

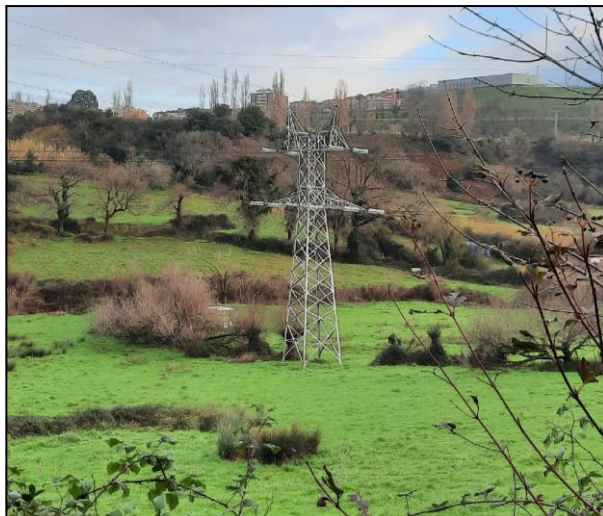
Fotografía 4. Vista general del apoyo 4.

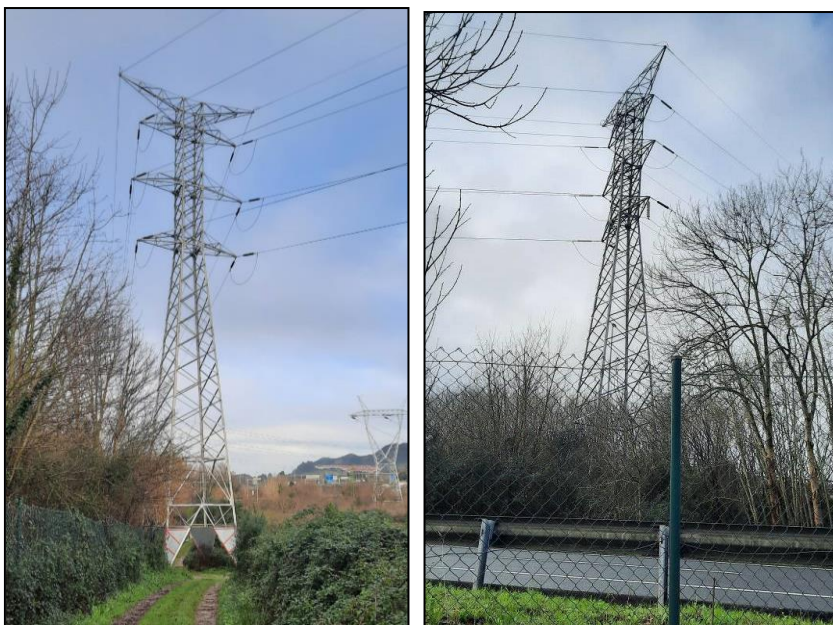
Fotografías 5 y 6. Vista de los apoyos 5 (izquierda) y 5 bis (derecha).

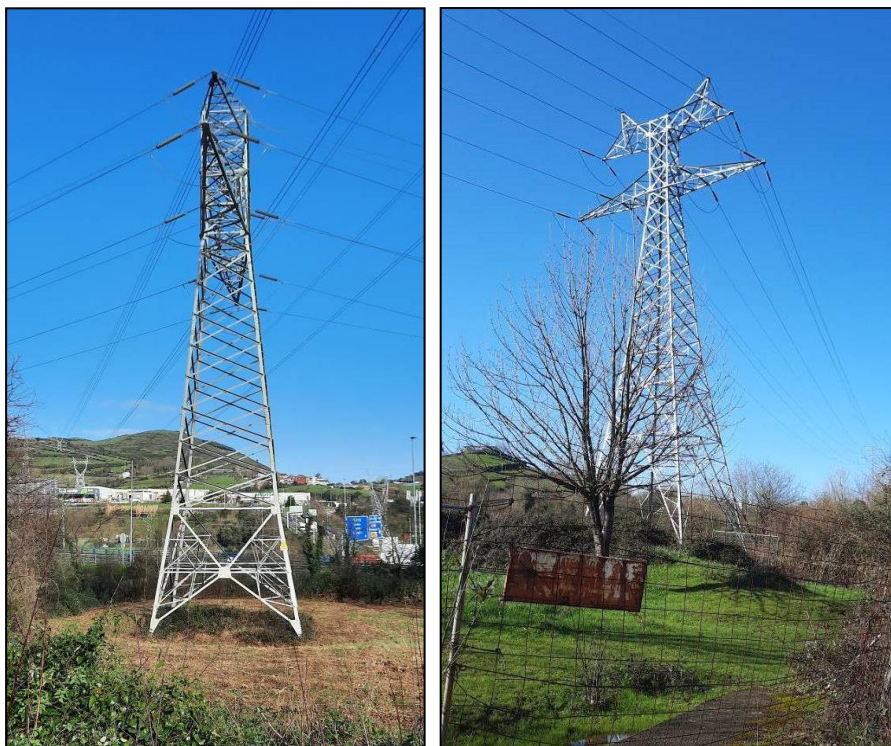
Fotografías 7 y 8. Vista general de los apoyos 6 (izquierda) y 6 bis (derecha).

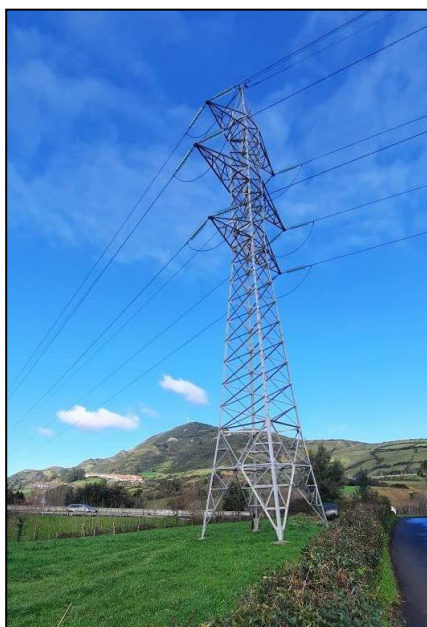
Fotografía 9. Vista del apoyo 8.

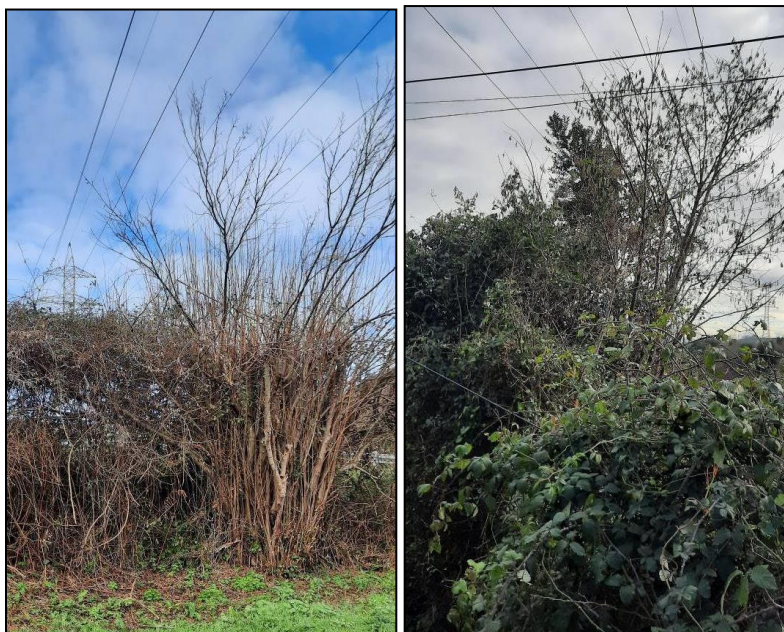
Fotografías 10 y 11. Vegetación (avellanos) a talar a ambos lados del camino en el vano 8-9.

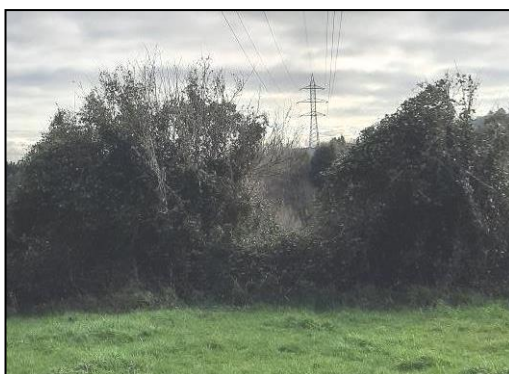
Fotografía 12. Vegetación (avellanos) a talar bajo la línea, en el vano de los apoyos 8 y 9.

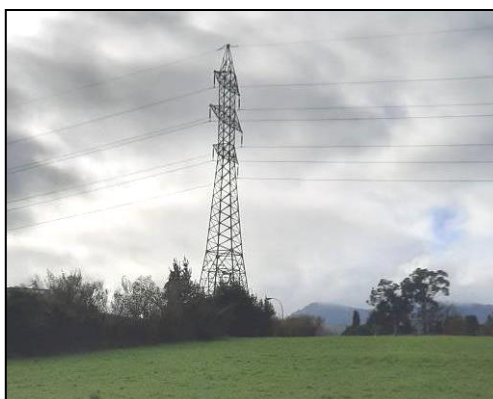
Fotografía 13. Vista general del apoyo 9.

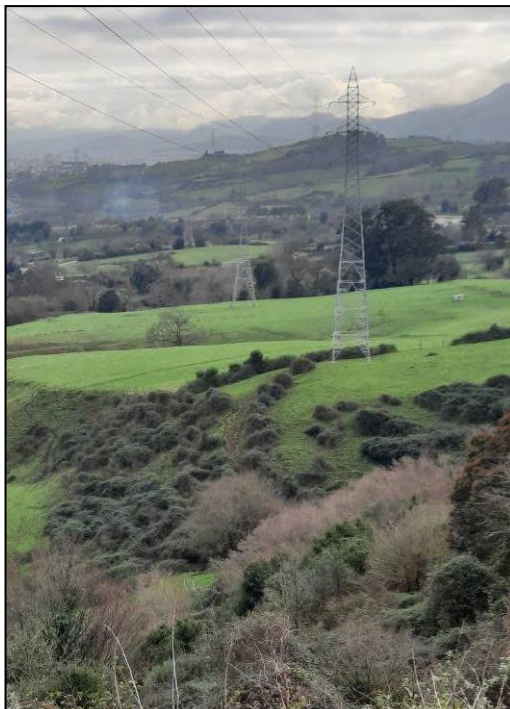
Fotografía 14. Vista de vegetación (robles, pinos y sauces) a talar en el vano 11-12 y vista general del apoyo 11. Al fondo apoyo 10.

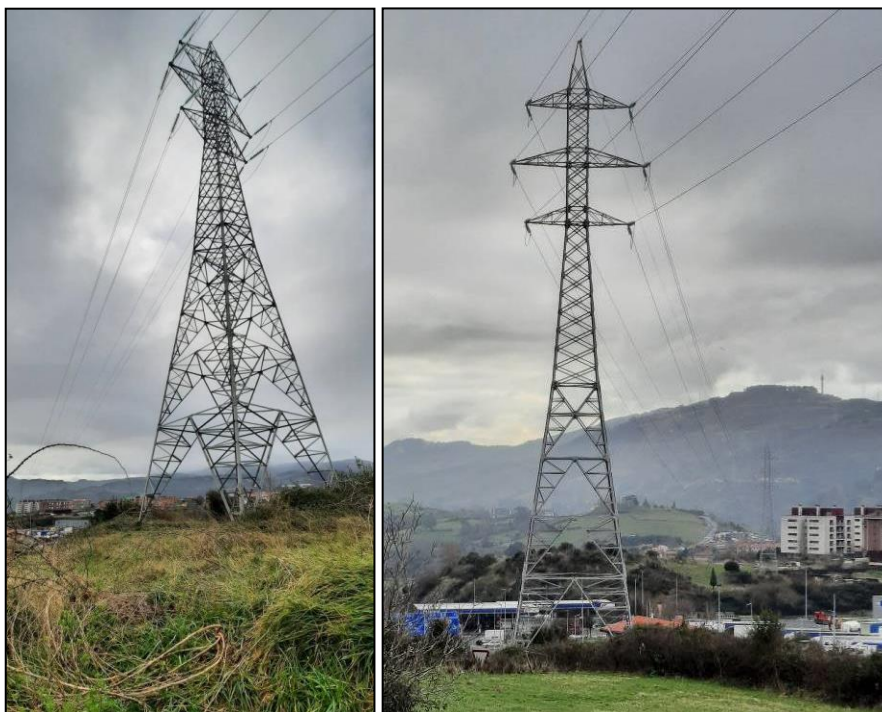
Fotografías 15 y 16. Vista del apoyo 13 (izquierda). Vista general del apoyo 13 y apoyo 12 al fondo (derecha).

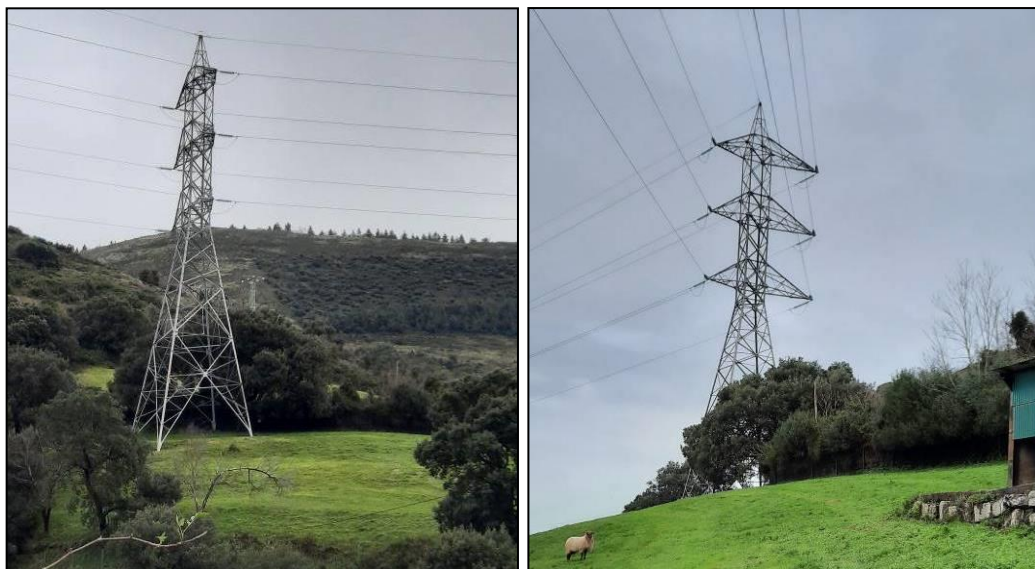
Fotografías 17 y 18. Vegetación a talar (encina y acacia) junto al apoyo 14.

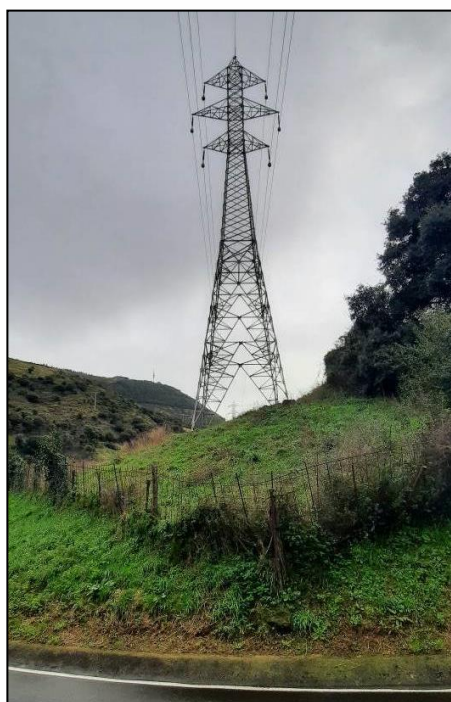
Fotografía 19. Vista del apoyo 15.

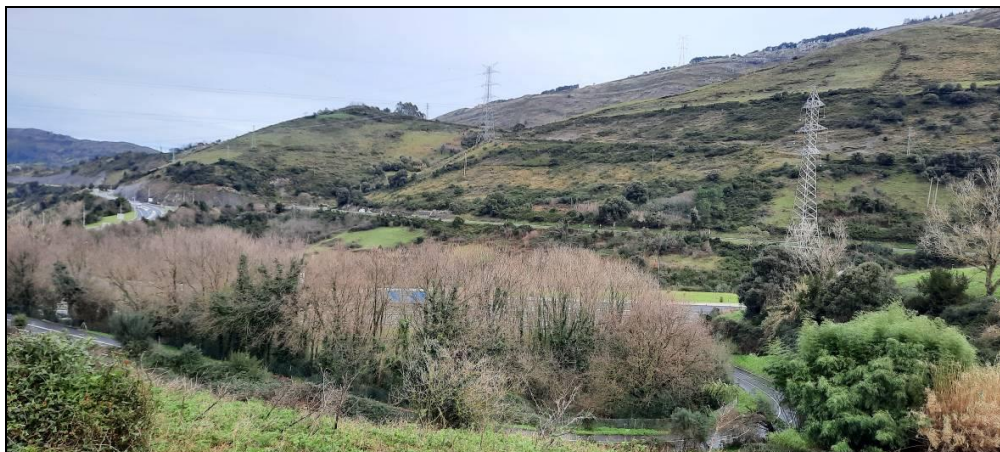
Fotografía 20. Vista general de la vegetación (acacias) a talar en el vano 15-16, junto a carril bici (a la derecha, apoyo 15).

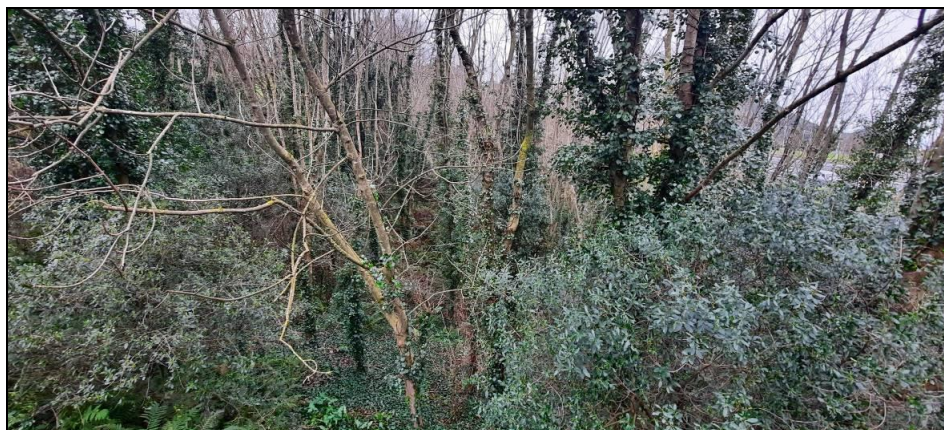
Fotografía 21. Vegetación (acacias) a talar en el vano 15-16.

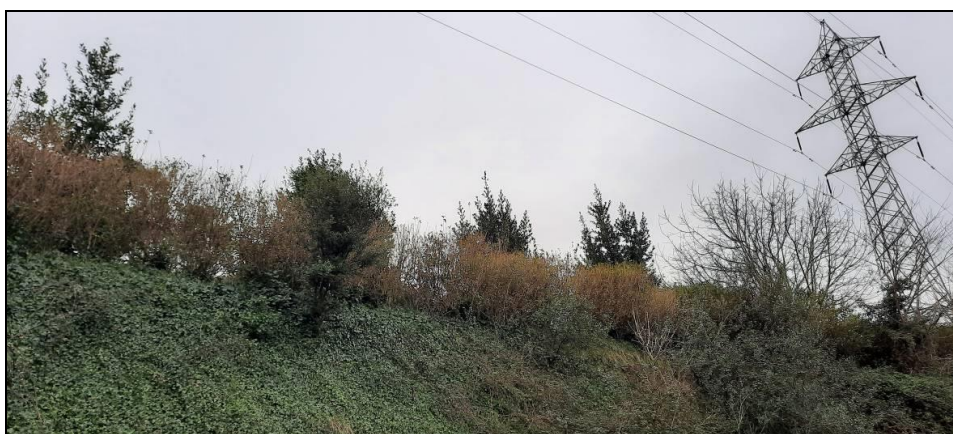
Fotografía 22. Vista de vegetación (acacias, frutales, castaños) a talar bajo la línea junto al carril bici, y apoyo 16 (derecha).

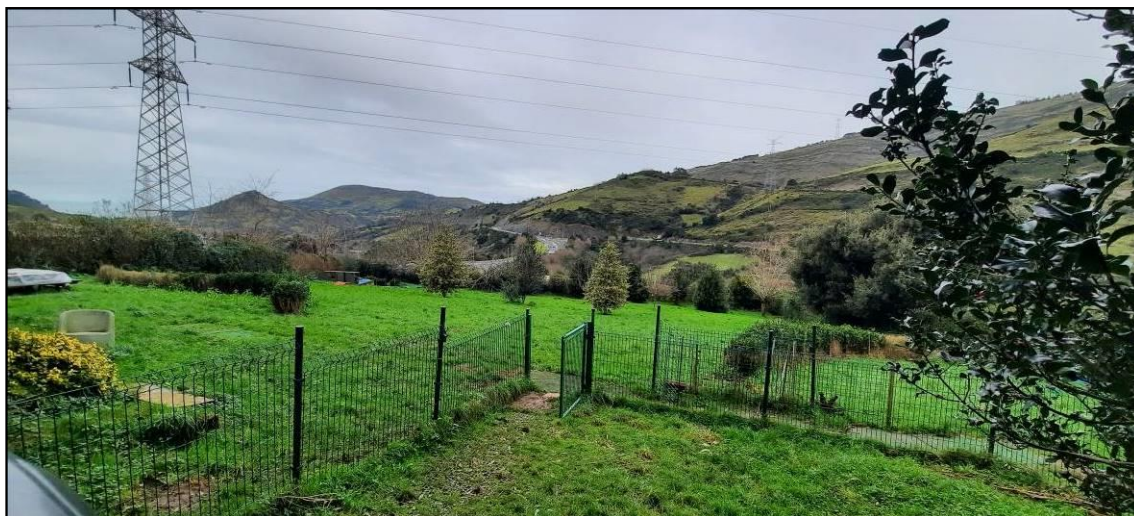
Fotografía 23. Vista general de vegetación (acacias, frutales, castaños) a talar junto al apoyo 16 (izquierda).

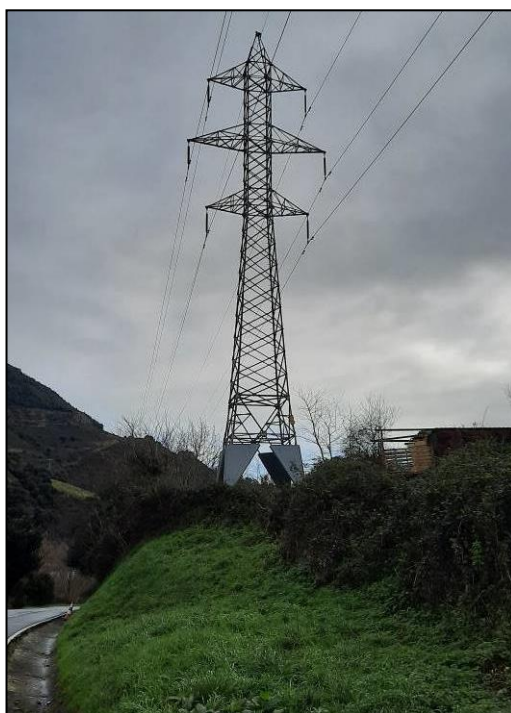
Fotografía 24. Vista general del apoyo 16.

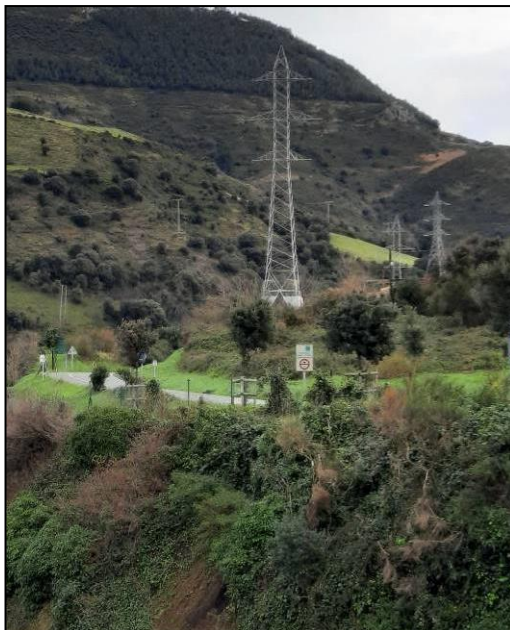
Fotografía 25. Vegetación a talar (avellanos) bajo la línea y junto a la carretera en el vano 16-17 y vista del apoyo 16. Al fondo apoyo 15.

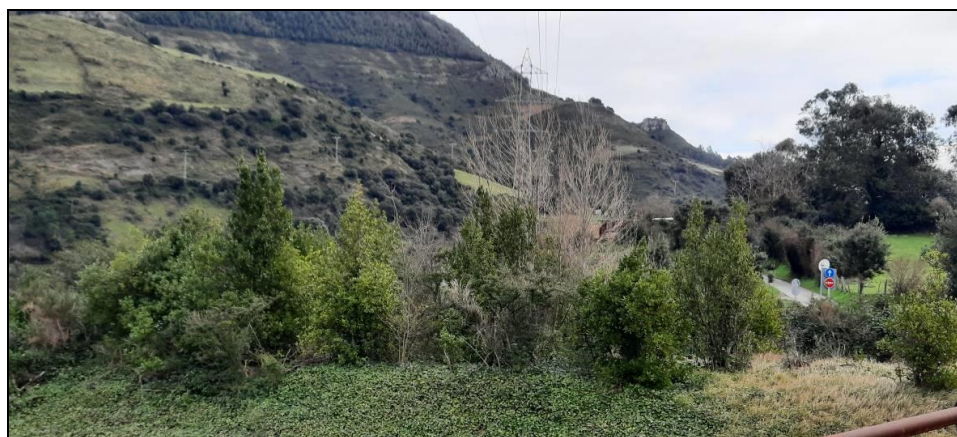
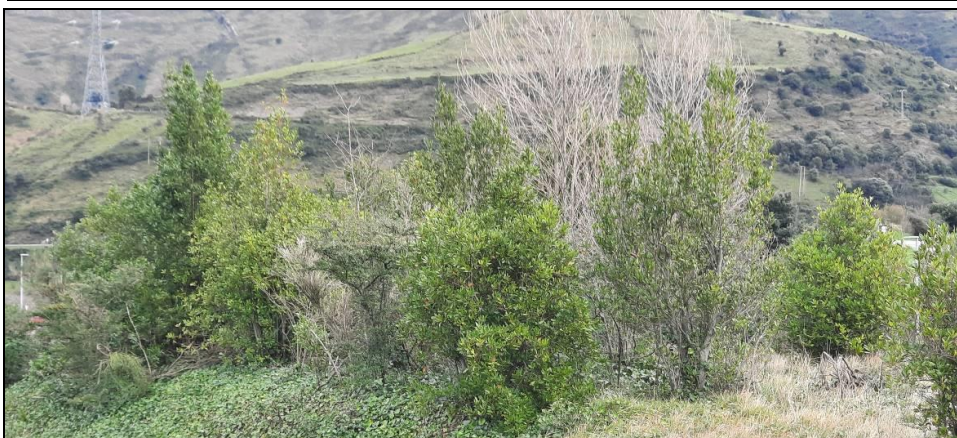
Fotografías 26 y 27. Vegetación a talar (chopos) bajo la línea en el vano 16-17.

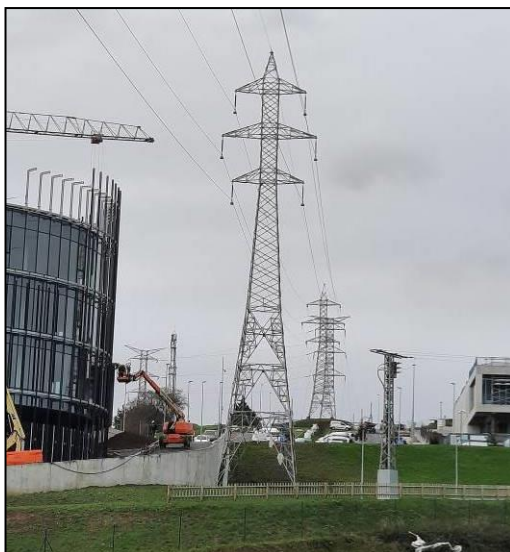
Fotografía 28. Vista del apoyo 17 (apoyos 18 y 19=1A al fondo).
