**EOLICAS DE EUSKADI**

# VIGILANCIA AMBIENTAL EN EXPLOTACIÓN DEL PARQUE EÓLICO " BADAIA "

Situación: TÉRMINOS MUNICIPALES DE KUARTANGO E IRUÑA DE OCA  
(ALAVA)

Período: ENERO DE 2017 A Diciembre DE 2017

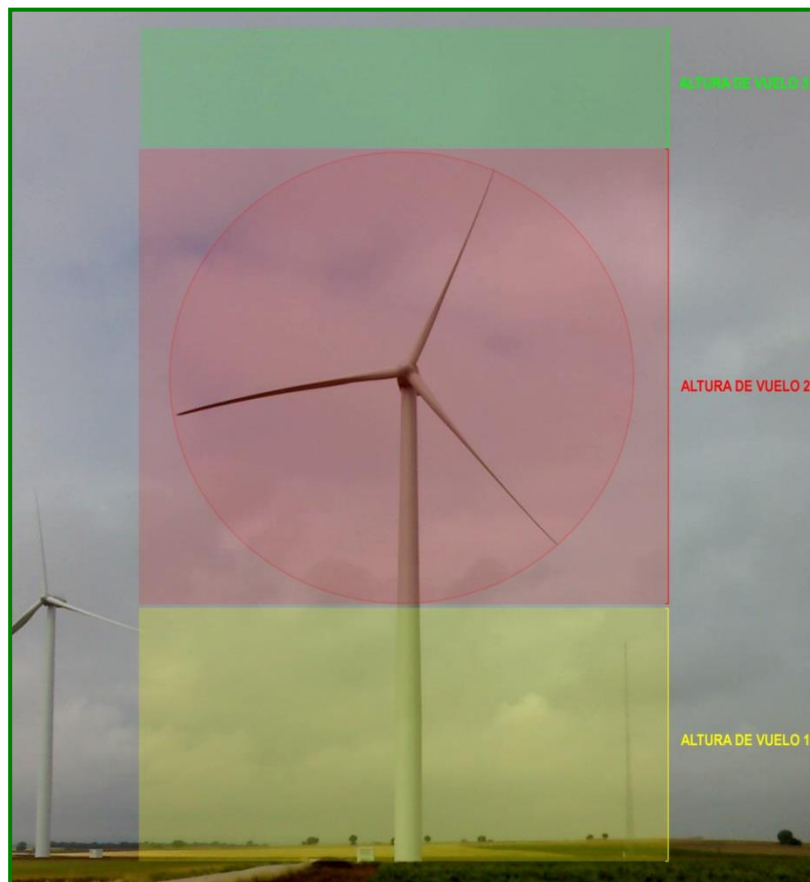
Imagen 3. Alturas de vuelo consideradas en aerogeneradores

- **La altura o nivel 1 (0 a 40 m)** corresponde a vuelos que potencialmente ocurrirían bajo las aspas de los aerogeneradores, representando un riesgo moderado para las aves debido a la posibilidad de impactar con la torre.
- **La altura o nivel 2 (40 a 100 m)** corresponde a vuelos que potencialmente se producirían en el radio de las aspas, por lo que se consideran de riesgo elevado.
- **La altura o nivel 3 (más de 100 m)** corresponde a vuelos que potencialmente se desarrollarían sobre la infraestructura eólica, se consideran de bajo riesgo.

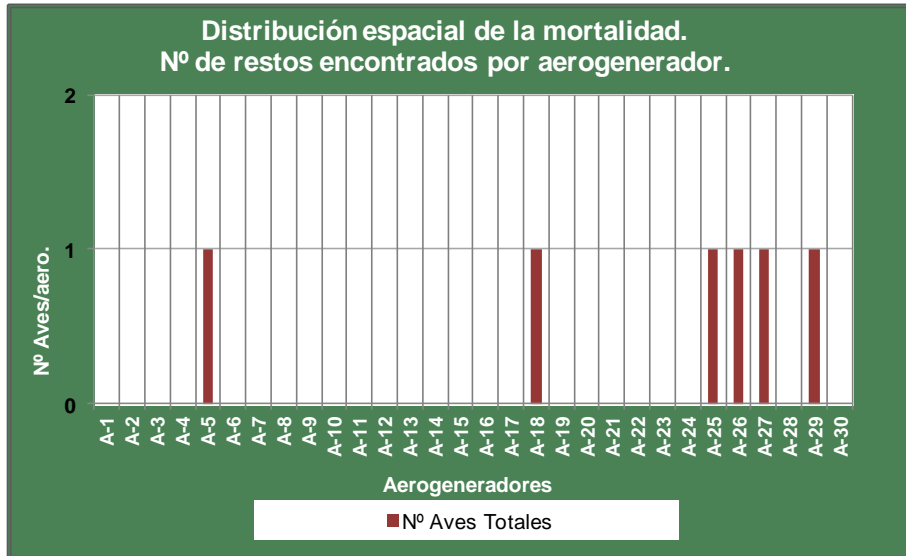
Gráfica 4. Accidentalidad por aerogenerador.

Como se observa en la gráfica 4, donde se han cuantificado en color rojo el número total de individuos accidentados aerogenerador, hay seis aerogeneradores que han causado algún accidente y ninguno de ellos ha causado más de uno.

Estudiando la distribución de los accidentes de aves controlados en los aerogeneradores, no se observa a priori una tendencia hacia una mayor siniestralidad en los aerogeneradores, estos datos deberán ser corroborados con los seguimientos posteriores.
