INFORME SEMESTRAL

**PLAN DE VIGILANCIA AMBIENTAL
PARQUE EÓLICO OIZ**

**Provincia de Bizkaia
(Comunidad del País Vasco)**

Enero 2023 - Junio 2023

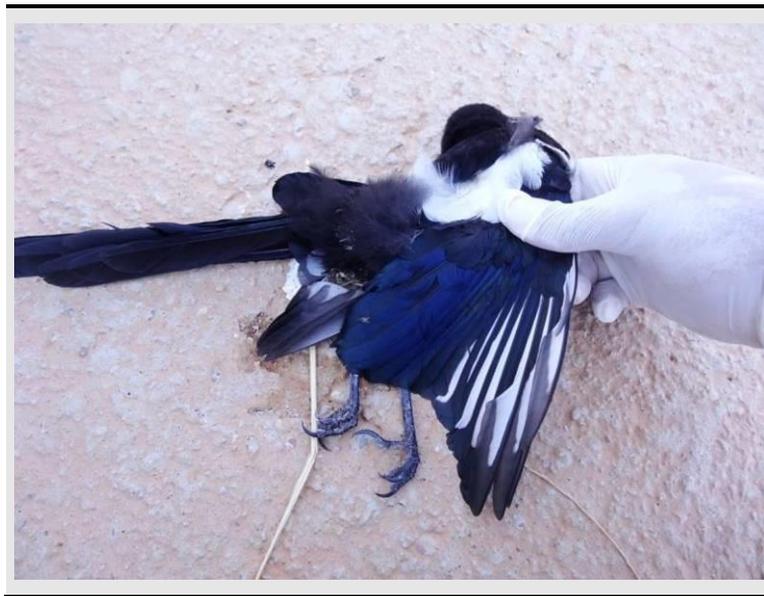
Imagen 3.2.1.1. Investigador realizando las comprobaciones necesarias para evaluar la causa de la muerte de un individuo de urraga común.

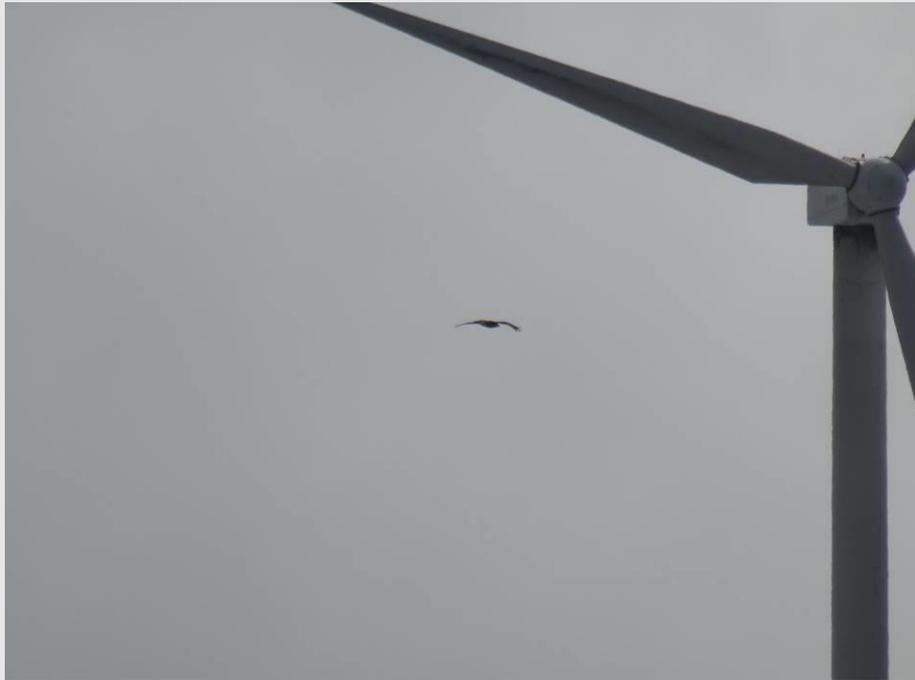
Fotografía 5. Ejemplar de milano real (*Milvus milvus*) volando en zona de riesgo en el parque eólico Oiz.

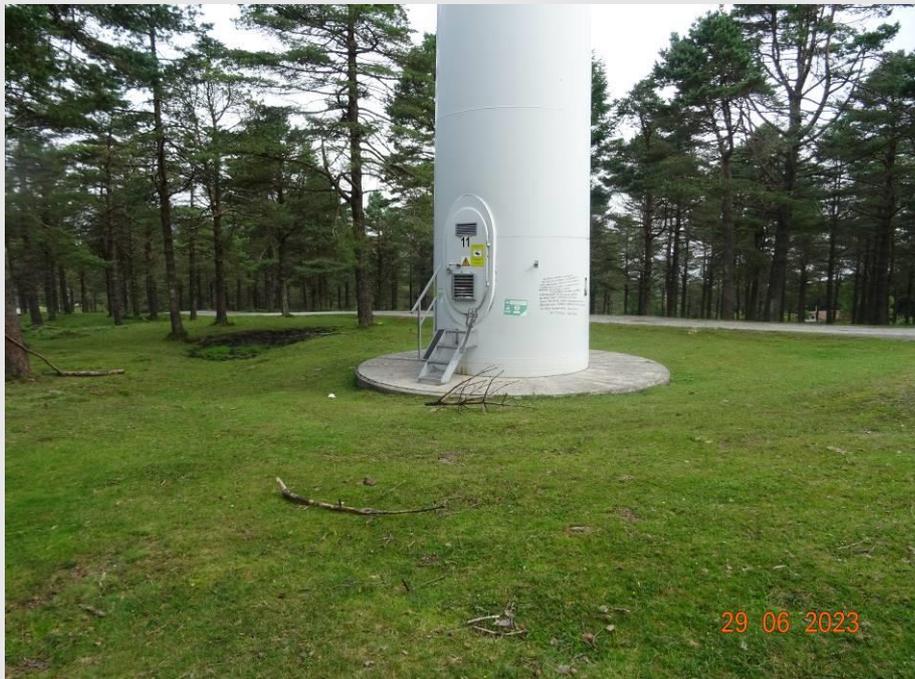
Fotografía 6. Detalle de vegetación existente en la plataforma del aerogenerador A11.

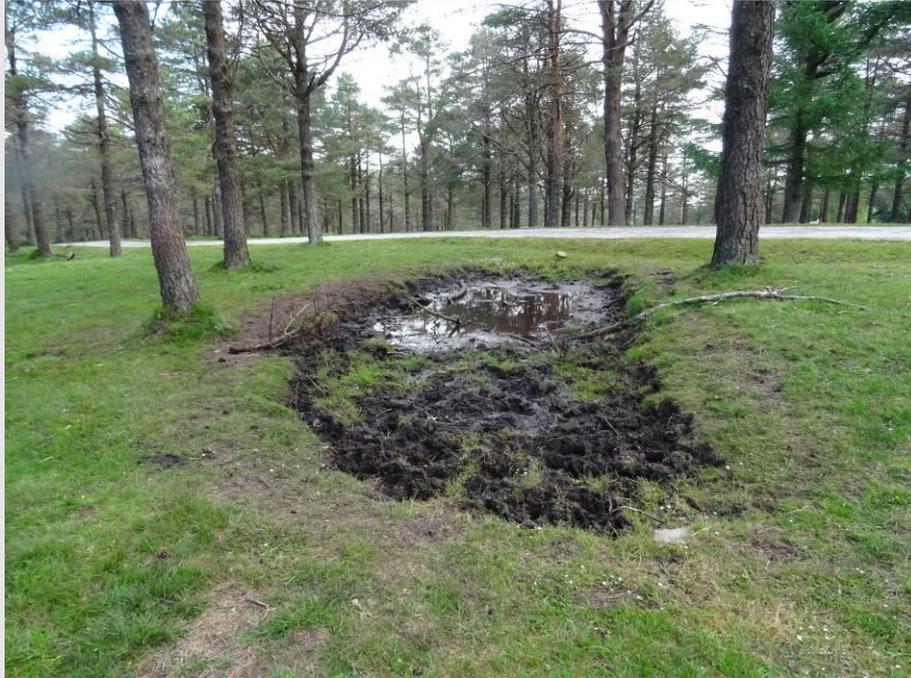
Fotografía 7. Charca localizada en el entorno del aerogenerador A11 del parque eólico Oiz.
