# PROGRAMA DE VIGILANCIA AMBIENTAL DEL COTO MINERO NAFARRONDO (OROZKO-BIZKAIA).

INFORME ANUAL: ENERO-DICIEMBRE 2005

Ref.: 05-001-ARRI-PVA

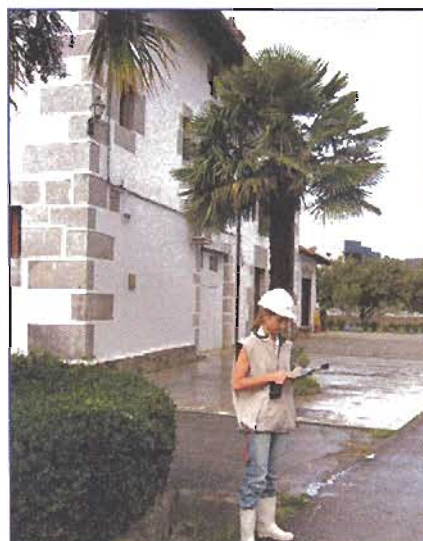
Caserío Etxebarria.

En esta estación se han realizado 2 mediciones correspondientes a los meses de febrero (R2) y julio (R7).

El caserío esta situado a 150 m al Sur de la cantera, las mediciones se han realizado en el exterior del caserío y la cantera en actividad, con especial incidencia del ruido asociado a labores de machaqueo. Asimismo se realizó una medición sin actividad de la cantera disminuyendo ligeramente los valores medidos con respecto a la cantera en actividad, aún siendo en ambos casos superior a la normativa.

Es de señalar, que el Caserío Etxebarria limita con la cantera y con la carretera, lo que hace que sea un punto especialmente afectado por la emisión de ruido por ambos flancos.

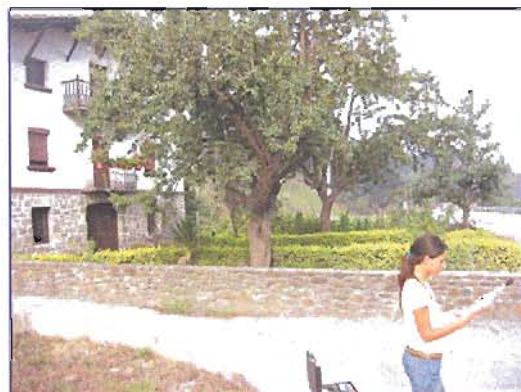
En esta estación se han realizado 3 mediciones correspondientes a los meses de marzo (R3), agosto (R8) y diciembre (R12).

El caserío está situado a unos 250 m al Sur-Oeste de la cantera. Las mediciones se han realizado con actividad de la cantera, en horario de mañana y de tarde y en el exterior del caserío.

La zona se ve afectada por el tráfico de la carretera, que genera una importante emisión de ruidos variables asociados al tránsito de vehículos pesados fundamentalmente, lo que hace que sea un punto de especial afección, ofreciendo resultados Leq (60) usualmente superiores al límite de los valores recomendado.

Durante este año, en las cercanías del punto de control se encontraba maquinaria de obra llevando a cabo movimientos de tierras, lo que ha influido, de manera añadida, en las mediciones.

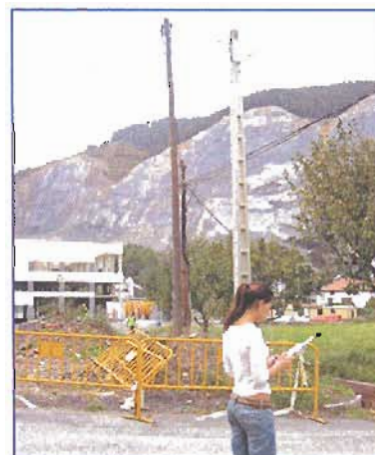
En esta estación las mediciones se han realizado en los meses de abril (R4) y octubre (R10).

La fábrica Pedro Martín se encuentra situado al Sur de la cantera. Las mediciones se realizaron en el exterior de la fábrica, bien con la cantera en plena actividad o con las actividades de molienda y trituración paradas.

Se observa como los valores son prácticamente iguales en las tres ocasiones. Esto se debe a que el principal foco emisor identificado es el tráfico rodado que discurre por la carretera BI-2522 que circunda la cantera, haciendo que sea un punto de intensidad de ruido variable y provocando el enmascaramiento, en cierta medida, del ruido generado por la cantera, el cual es generado de manera más constante y homogéneo.

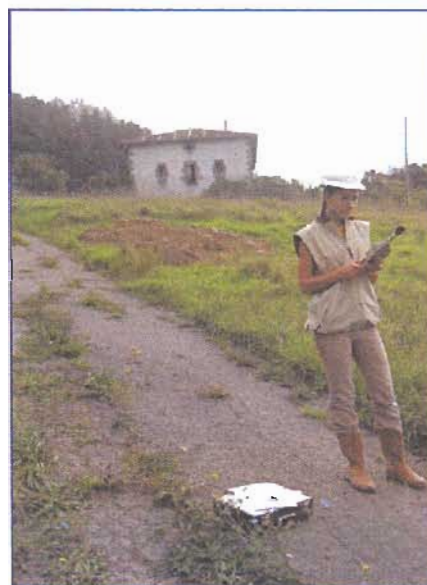
El Caserío Arrate está situado a escasos 100 m al Este de la cantera, dentro de los propios terrenos de la actividad.

Se han realizado mediciones en el exterior de la vivienda, con y sin actividad en la cantera, observándose una ligera disminución de los valores de inmisión asociada al paro de la actividad.

Durante las mediciones, estaba en activo la molienda, la carga de silos y el tránsito de camiones en labores de carga y descarga. En este punto de control, al ruido provocado por la actividad de la cantera, se debe sumar también la afección generada por la fábrica de galletas ARTIACH situada a escasos metros.

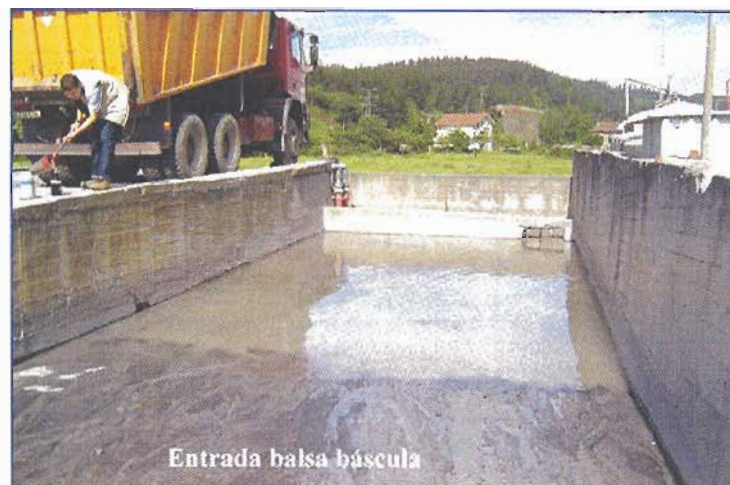
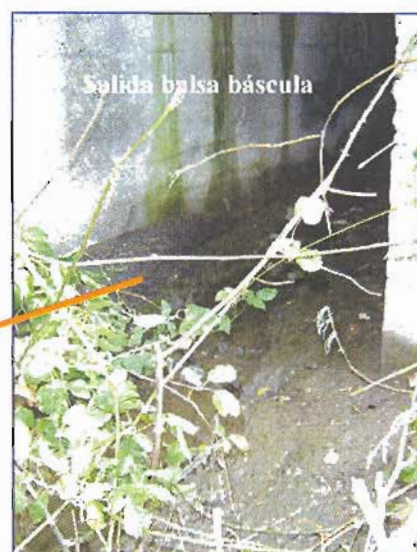
El punto de toma de muestras de la salida de la balsa de decantación se modificó en el mes de abril, para proceder a realizar el muestreo en un punto de control en el que vierten conjuntamente tanto las aguas sanitarias, como las procedentes de la salida de la balsa del lavarruedas y las aguas usadas para limpieza de camiones.

De esta forma se podrá valorar más efectivamente la afección real de la actividad de la cantera, sobre la calidad de los recursos hídricos en este punto de vertido.

Además de las correctas labores de mantenimiento, que se deberán realizar periódicamente y de una manera sistemática, es posible que el **diseño de la balsa no sea el correcto, por lo que la decantación es deficiente**, no reduciendo en lo necesario la cantidad de sólidos en suspensión y partículas sedimentables.

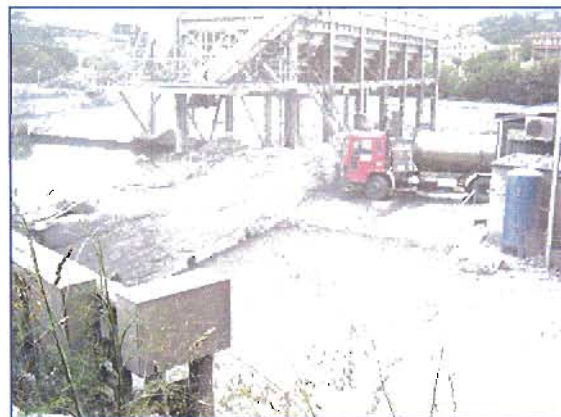
Cómo conclusión se puede decir, que los resultados globales de decantación de todo este área son insatisfactorios y notablemente mejorables.
