**Modificación del diseño de explotación del frente 2C, en la Concesión de
Explotación “LARRAKO” nº12.675, en los municipios de Arrigorriaga y
Bilbao (Bizkaia)**

Estudio de Impacto Ambiental

Marzo 2018

Promotor: **SOCIEDAD FINANCIERA Y MINERA**

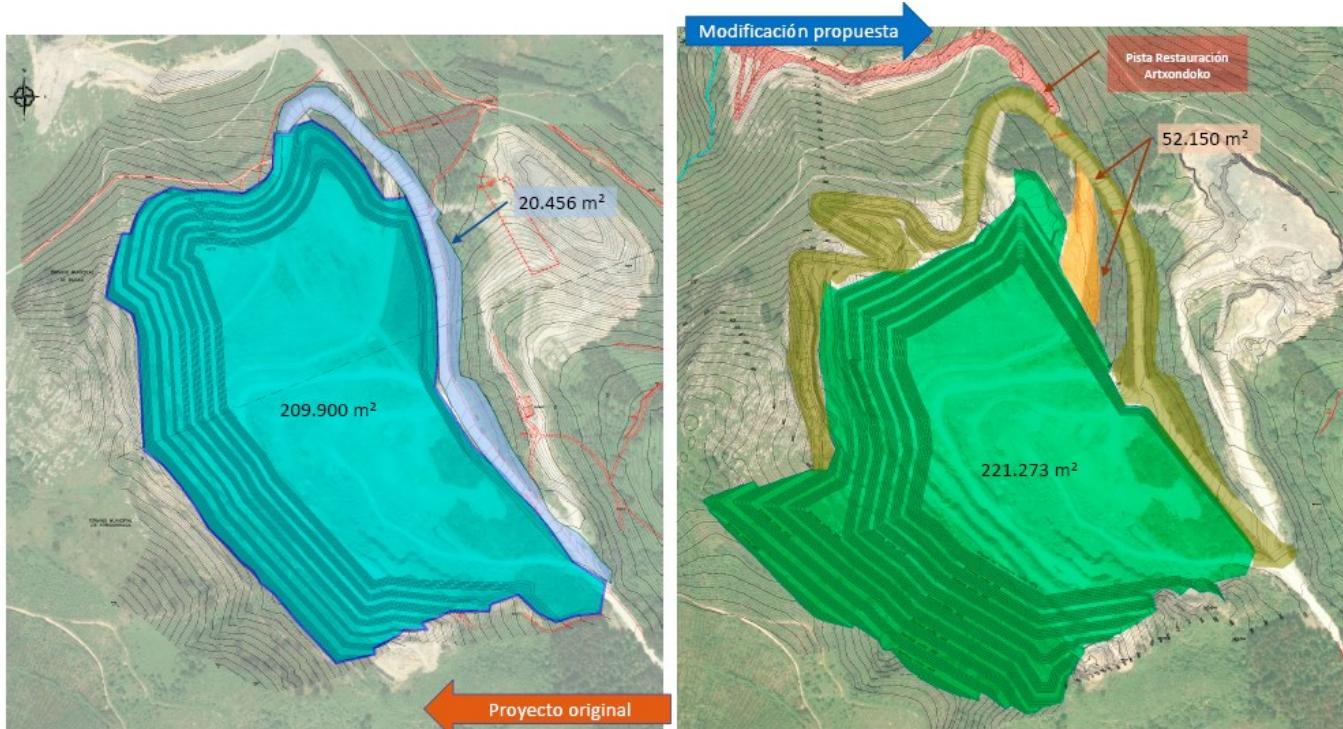
Figura 3. Modificación de superficie de implantación.

En la Figura 3, y en el Plano 2. Comparativa Proyecto Original vs Modificación propuesta, se puede observar cómo afecta, en cuanto a ocupación de superficie, la modificación del diseño.

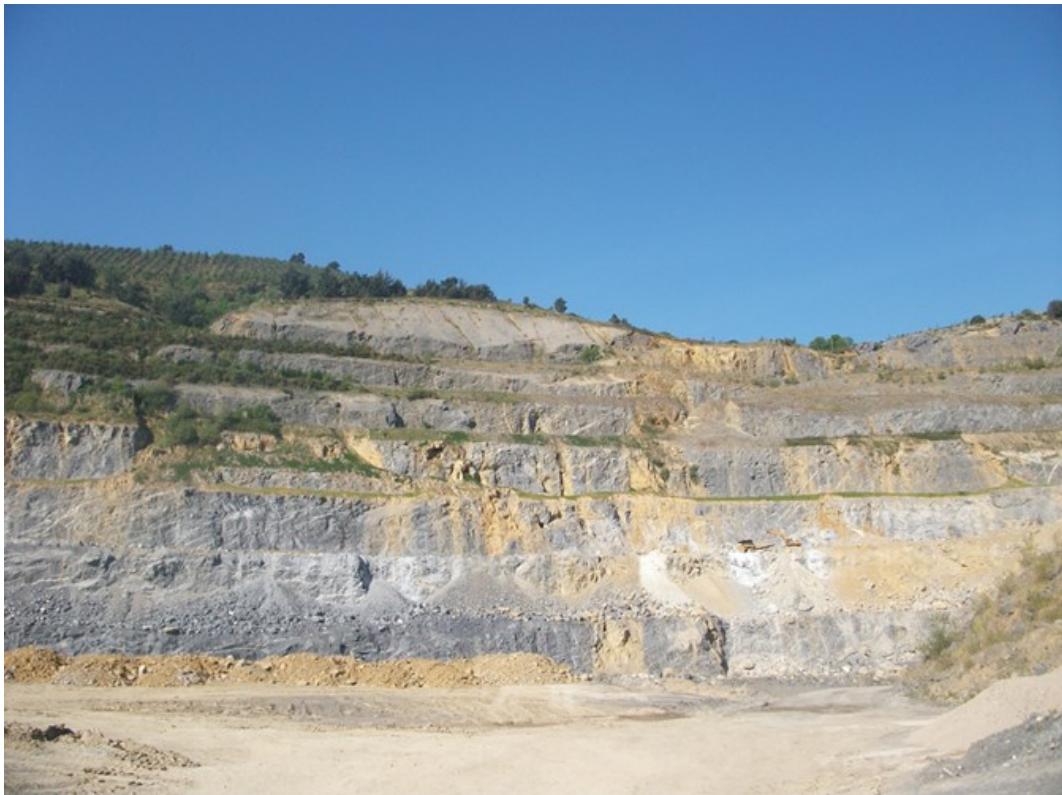
La actuación se centra en dos nuevos frentes en 2C. En los gráficos que se incluyen se muestra la situación de la cantera en la actualidad y en varias etapas de desarrollo.

Figura 5. Estado actual del Frente 2C

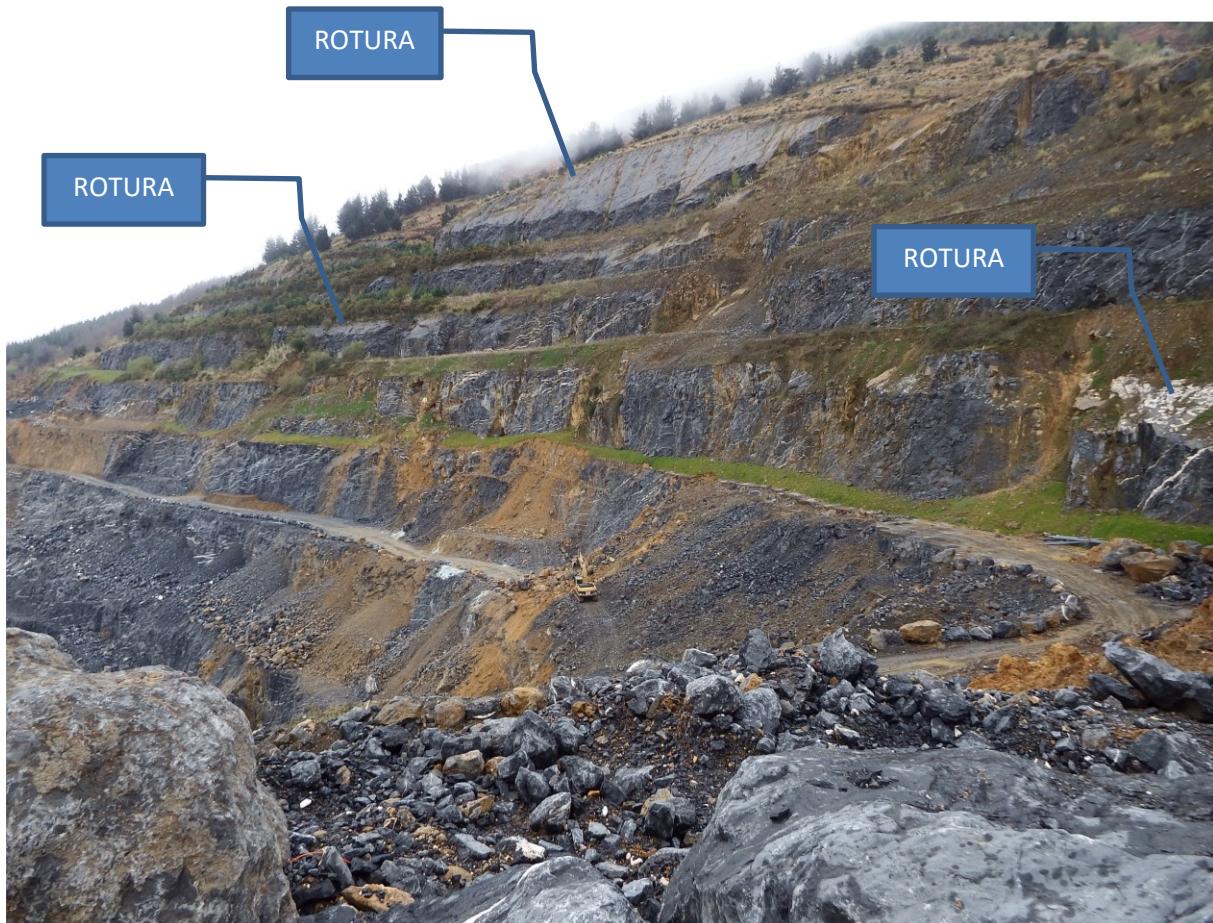
Figura 6. Fotografía estado actual. Frente 2C

Las fotos que se muestran a continuación son indicativas del estado actual del frente 2C. En las fotos se observa la formación de algunos lisos en los bancos:

Como veremos más adelante, estos lisos corresponden a una rotura Planar a favor de una junta que se ha denominado J_1 .

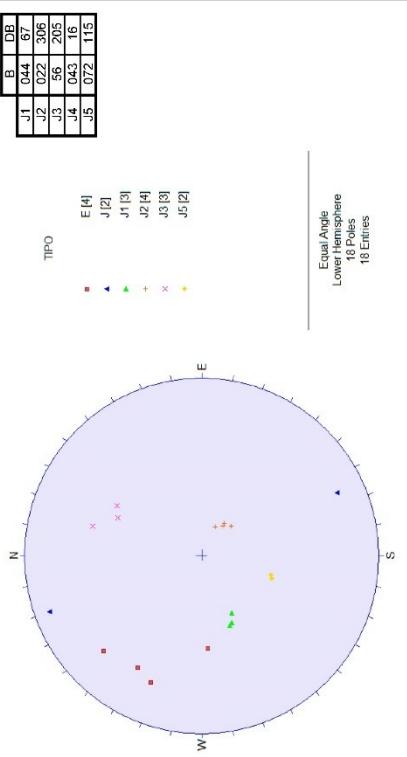
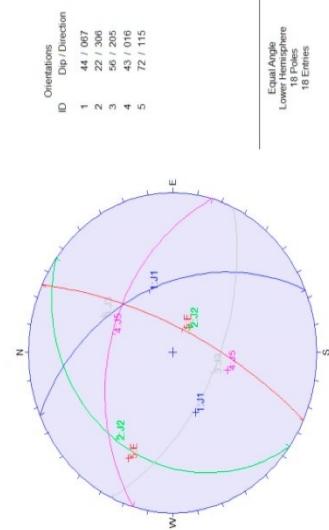
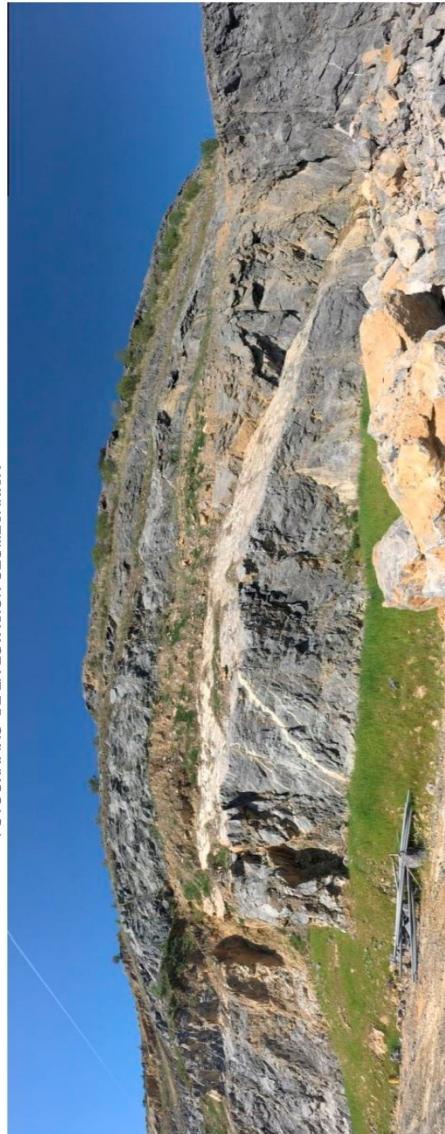
Figura 8. Estación Geomecánica. Frente 2C

Para investigar los nuevos bancos a ejecutar, se ha realizado una estación geomecánica en el sitio. Consiste en la toma de datos de fracturación de la roca, que permita determinar la presencia o no de bloques o lisos que potencialmente pudieran caer durante la explotación.

ORIENTACION TALUD: (60 / 53)

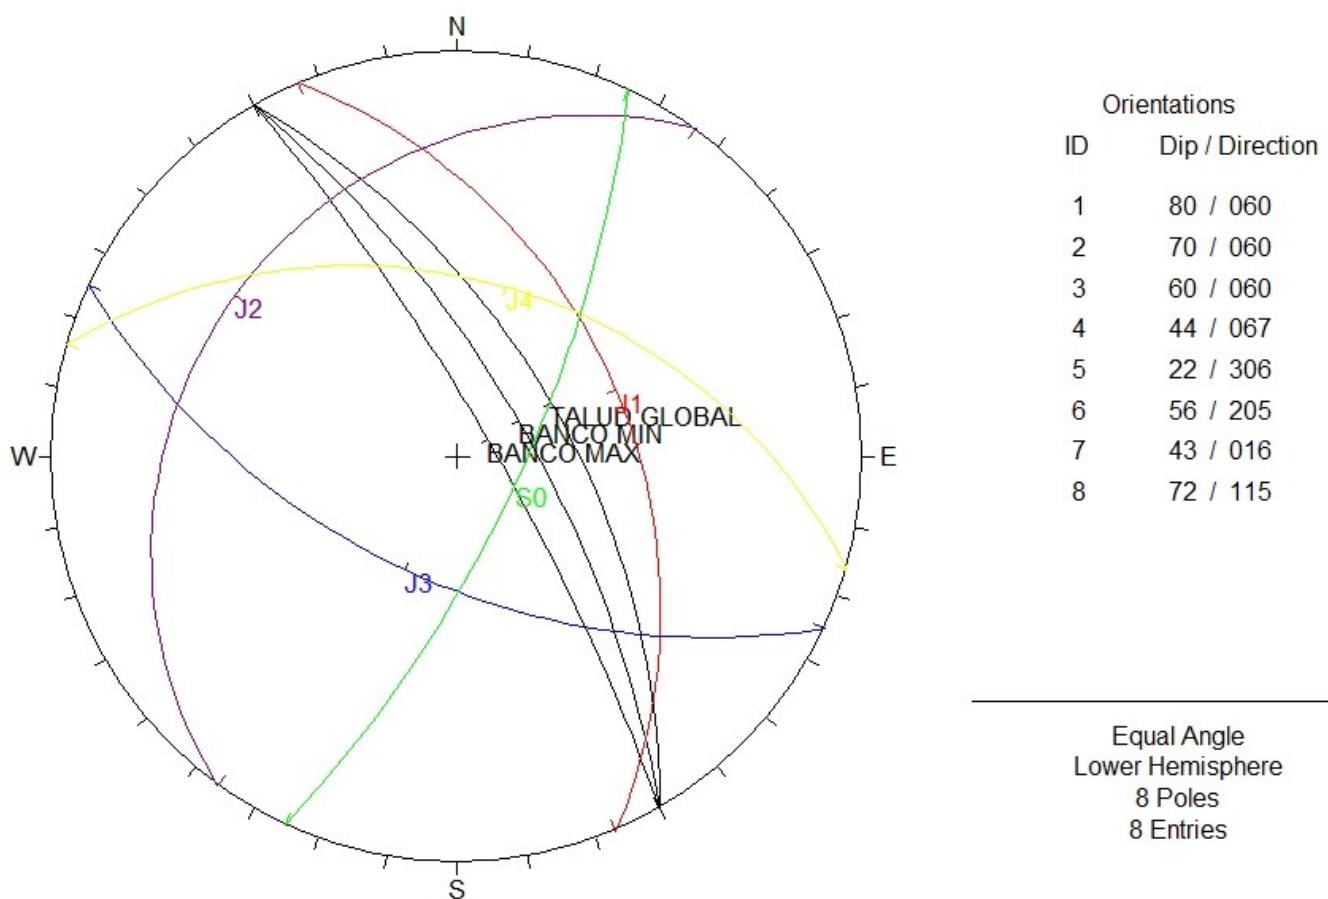
Figura 9: Estereograma de representación de los taludes y familias de juntas observadas

- Diaclasas: J₁ (067/44), J₂ (306/22), J₃ (205/56), J₄ (016/43)
- Estratificación: S₀ (115/72)

En el estereograma se observa, desde un punto de vista cinematico, lo siguiente:

- Se han registrado un total de 4 familias de juntas, y además la estratificación.
- El análisis de datos muestra que cinemáticamente son posibles dos tipos de deslizamientos, el conformado por las juntas S₀-J₄ y la rotura lanar a favor de J₁.

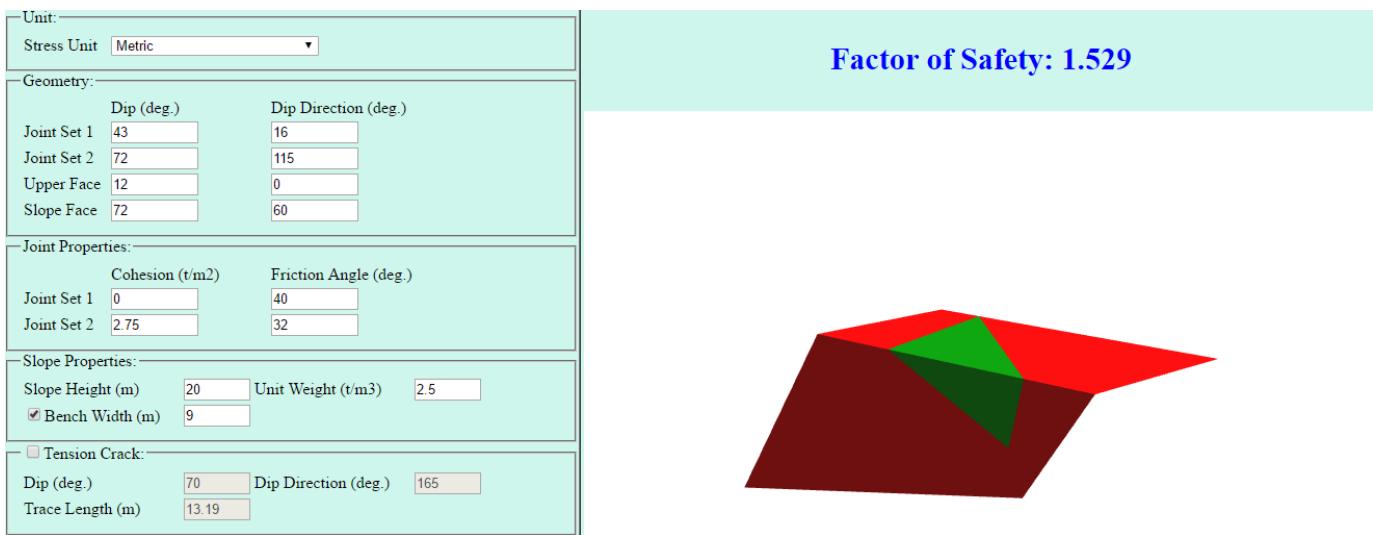
Figura 10. Análisis Banco de Máxima Inclinación. Cuña S₀-J₄. Software ORWA.

- Cálculo 1: Cálculo de estabilidad de un banco, considerando las cuñas formadas por S_0 y J_4 .
- Cálculo 2: Cálculo de estabilidad de un banco, considerando la rotura Planar de J_1 .

Como se comprueba de los cálculos, todas las cuñas potenciales son estables, alcanzándose factores de seguridad de valor 1,529. Este resultado es coherente con las observaciones, que en lo que se lleva explotado del frente 2C nunca se observaron cuñas.

- Tras el análisis con software, **se descarta la formación de cuñas inestables S₀-J₄**, pero son **posibles las roturas planares a favor de J₁**.
- Hasta la fecha, la cantera venía manejando adecuadamente estas inestabilidades, procediendo a su saneo.

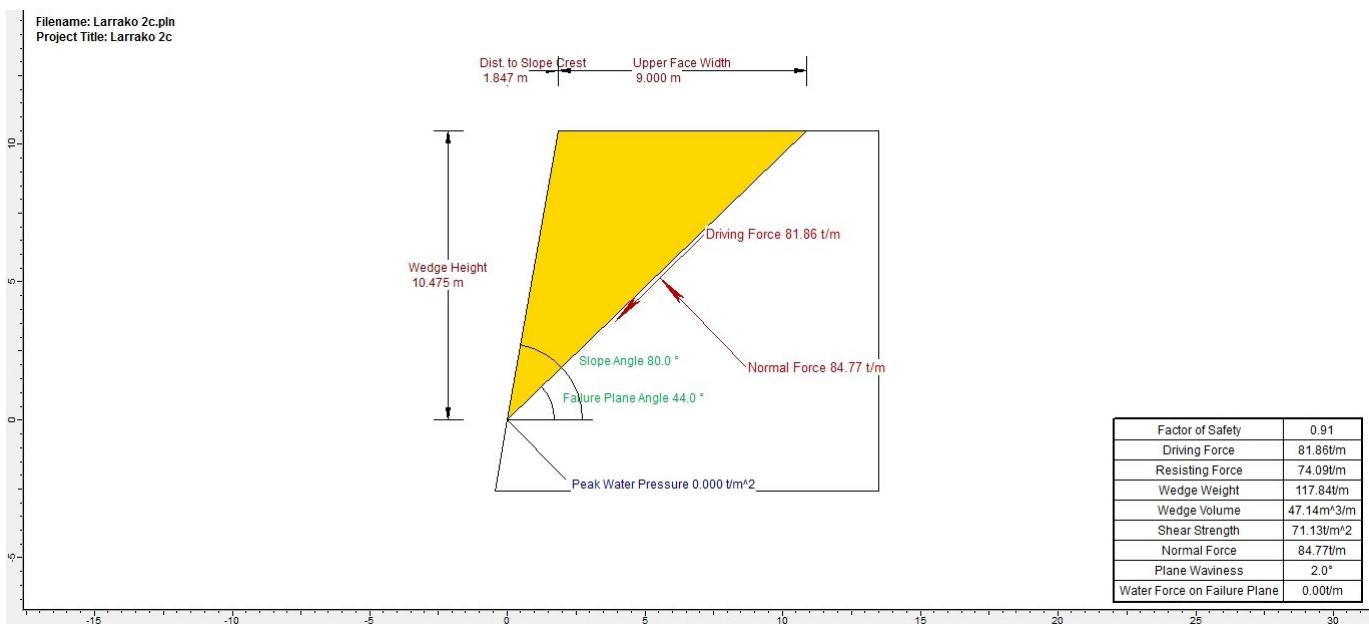
Figura 11. Análisis Banco de Máxima Inclinación. Rotura Planar J₁. Software ROCPLANE

Para el caso de la rotura Planar, sin embargo, el factor de seguridad es ligeramente inferior a la unidad, en concreto de valor 0,91. Esto indica que pueden desarrollarse estas roturas, lo cual es un hecho observado en los taludes actuales, a nivel de banco, tal como se aprecia en la foto adjunta:

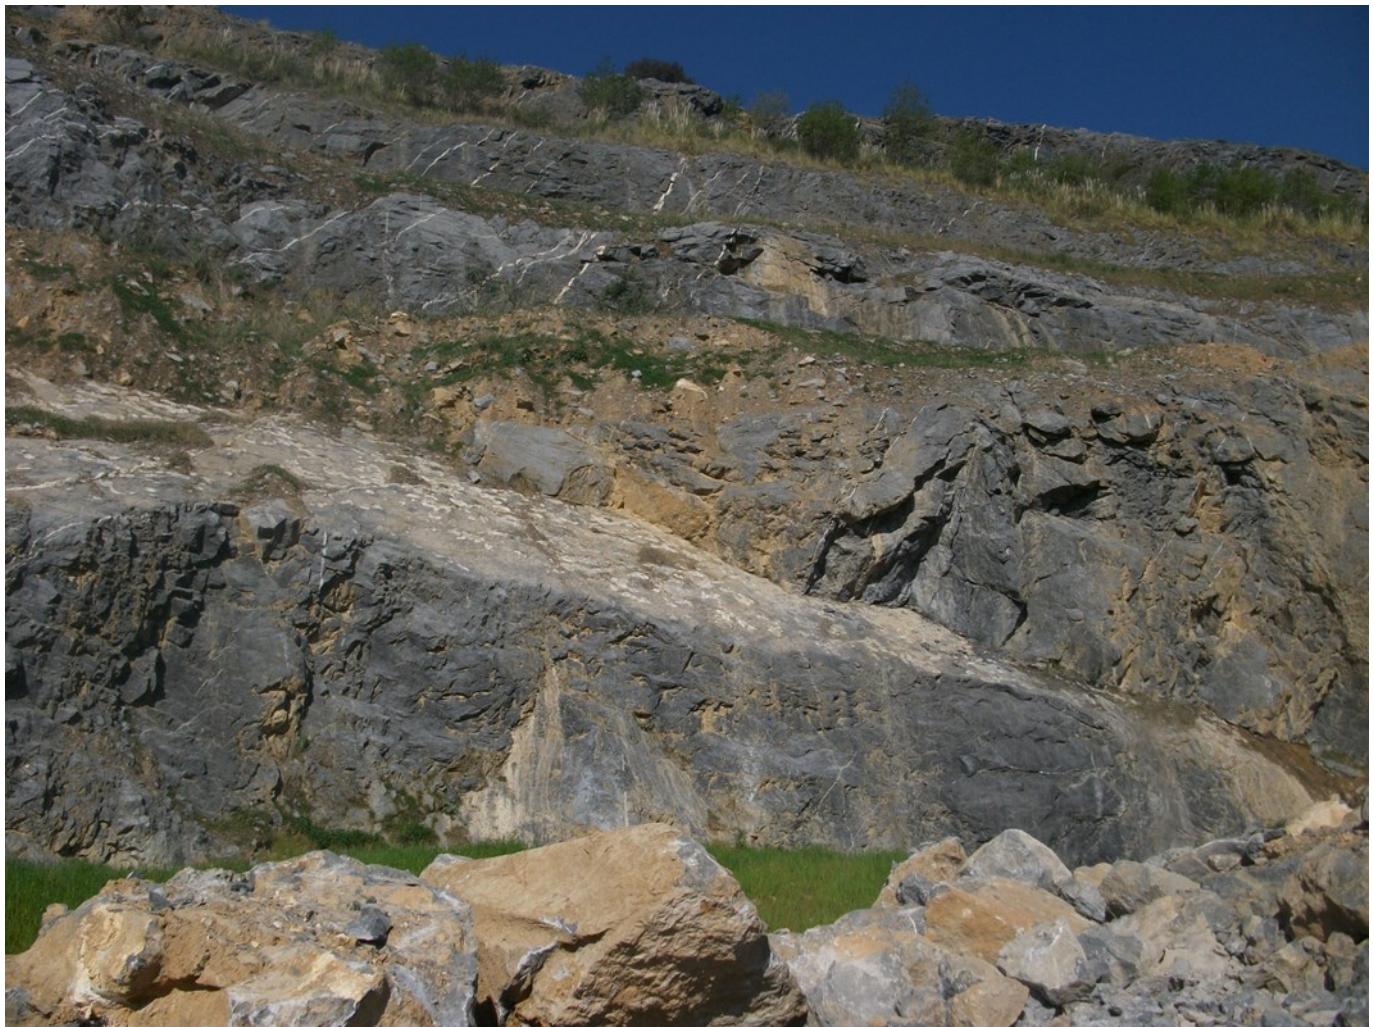
Figura 12. Rotura Planar a favor de J_1 observada en los bancos actuales de 2C.

Las roturas observadas son de dimensiones métricas. Para que esta rotura tenga lugar tienen que darse simultáneamente las siguientes condiciones:

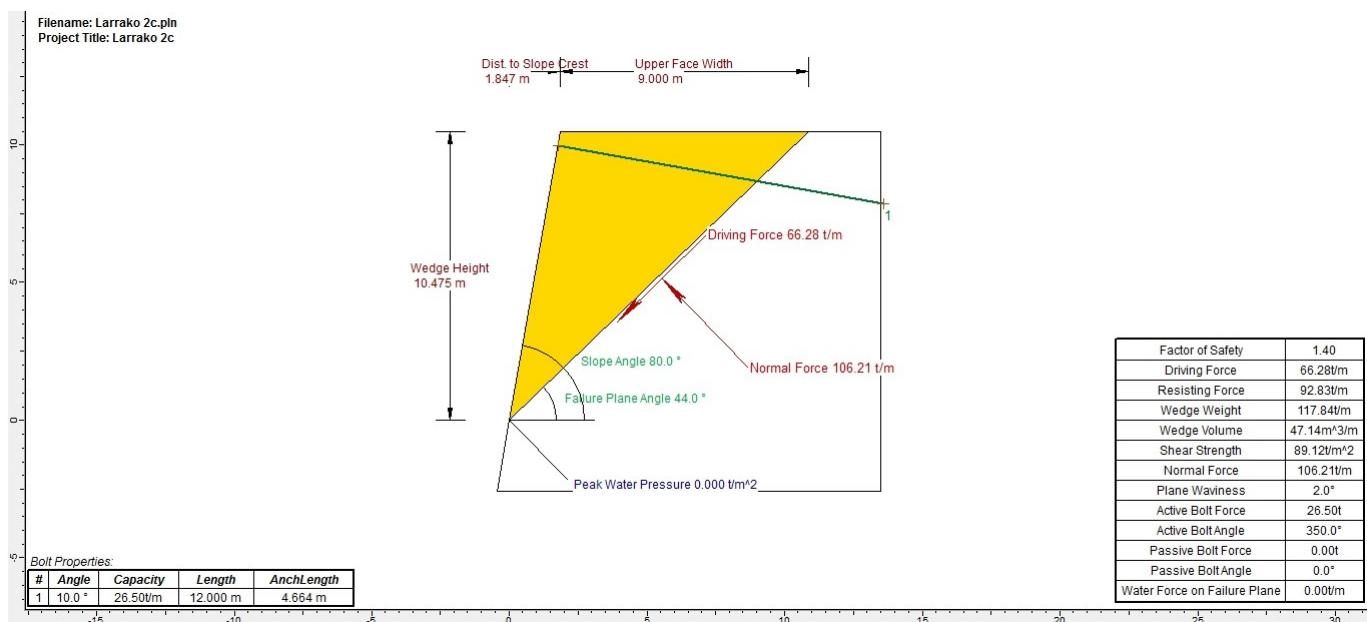
Figura 13. Calculo bulonaje Rotura Planar J₁. Software ROCPLANE.

Para valorar los pernos necesarios se ha empleado el software ROCPLANE. Tal como se aprecia en la salida gráfica adjunta, se requiere una cuantía de anclaje de 26,5 Toneladas por metro de talud para alcanzar un factor de seguridad de 1,4.

De acuerdo a la salida gráfica presentada, el bulonaje debe materializarse en los 10,75 m superiores del talud ya que el banco de 9 m reduce la necesidad de mayor extensión. El área del talud en esta zona es de 11,5 m² por metro lineal de talud. De este modo si dividimos la carga necesaria de 26,5 toneladas entre esta área, se obtiene que es necesaria una carga de 2,3 T/m² a aplicar por el bulonaje. Si consideramos barras pasivas de 32 mm, que son capaces de aportar cada barra una carga de 26 toneladas, tendríamos que emplear un bulonaje en una malla de 3,3 x 3,3 m para estabilidad estas zonas de riesgo.

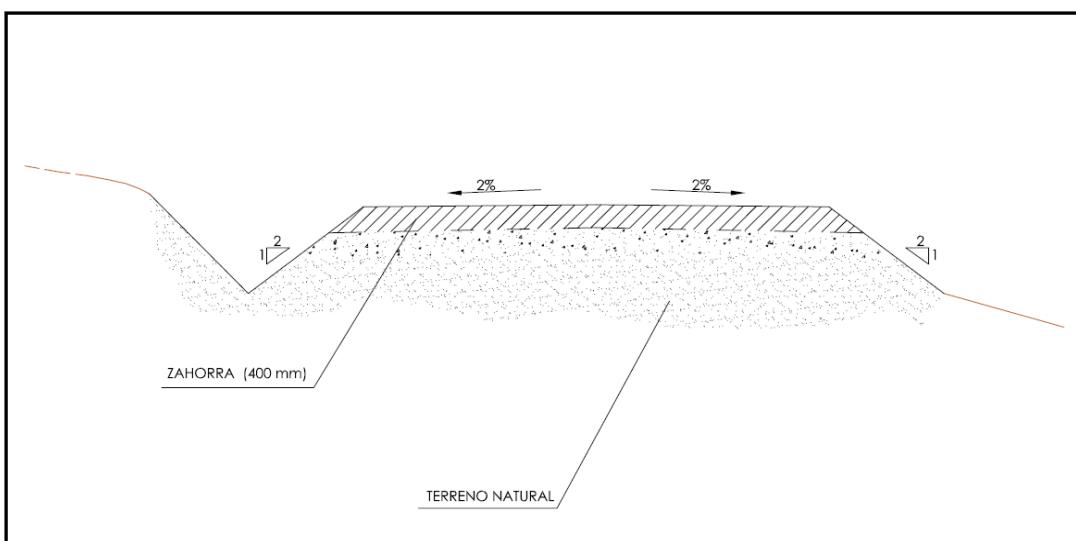
Figura 14. Sección tipo de la pista.

El firme de la pista es la estructura formada por una capa de material pétreo, colocada sobre la explanación para facilitar la rodadura y el reparto de las cargas de los vehículos, a fin de que las presiones sean debidamente reducidas para que no se produzcan deformaciones permanentes. El firme estará constituido por 40 cm de zahorra artificial compactada y presentará un perfil transversal con pendientes contrarias del 2%, desde el eje central, con el fin de facilitar el desagüe. Todas las pistas se ejecutarán con cuneta lateral hacia el lado del desmonte. Las cunetas serán de sección triangular, sin revestir, con profundidad mínima por debajo de la explanada de 30 cm, y taludes 2H:1V. En el siguiente croquis se observa en detalle las características de esta pista.

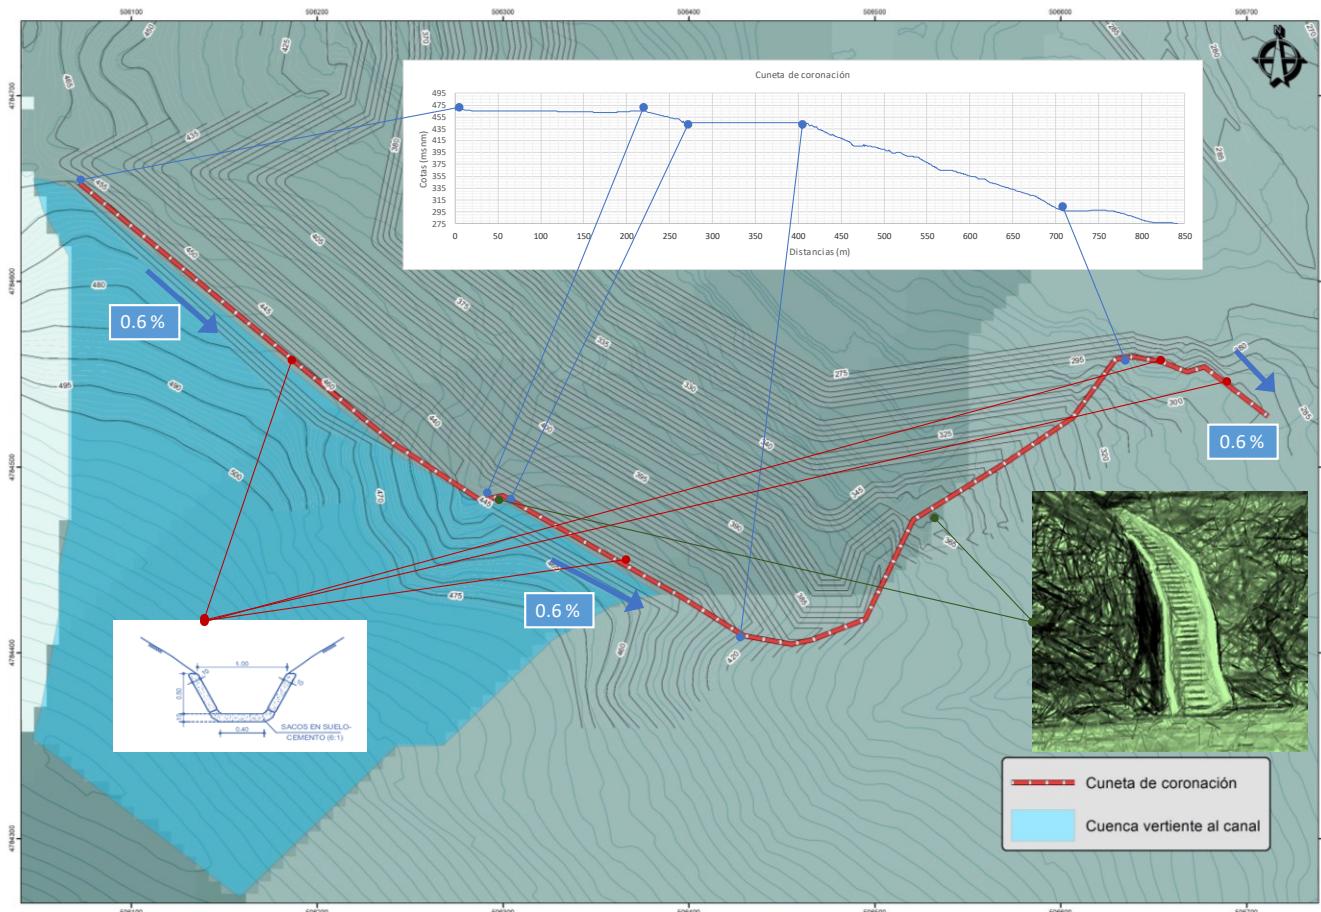
Figura 15. Diseño del canal de coronación.

En la Figura 15 se representa dicho canal de coronación

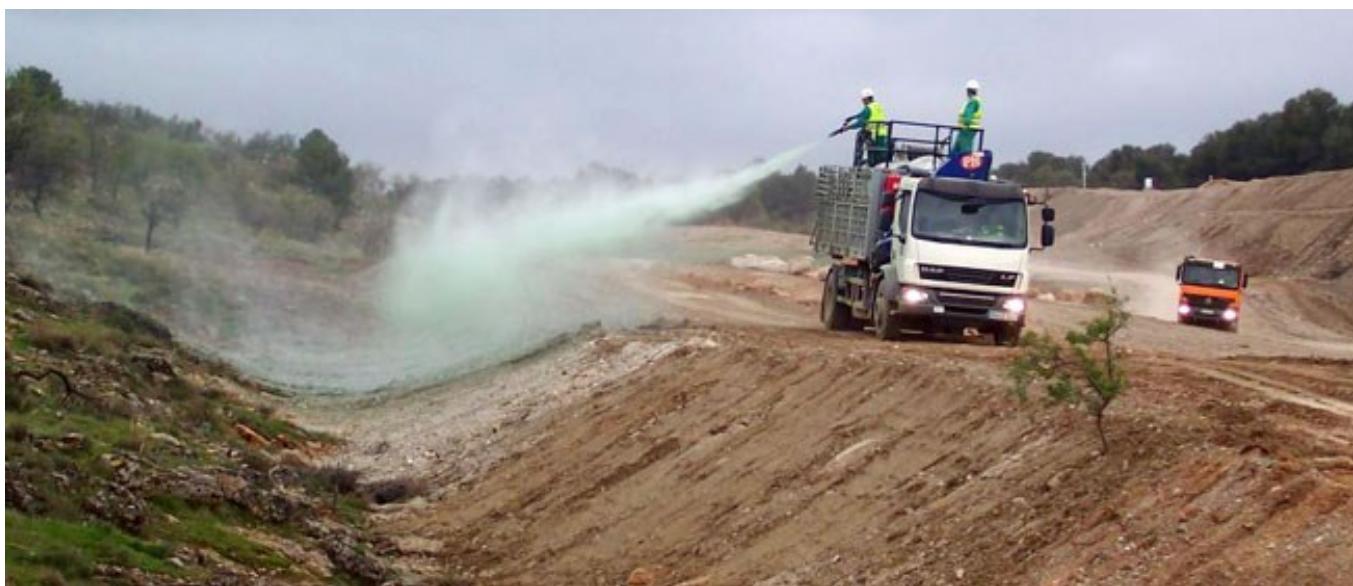
Figura 16. Camión en labores de hidrosiembra

La máquina hidrosembradora consta, esencialmente, de un tanque de mezcla con un agitador, una bomba tipo pistón, y un cañón de lanzamiento con boquilla regulable e incorporado todo ello a un vehículo pesado convencional.

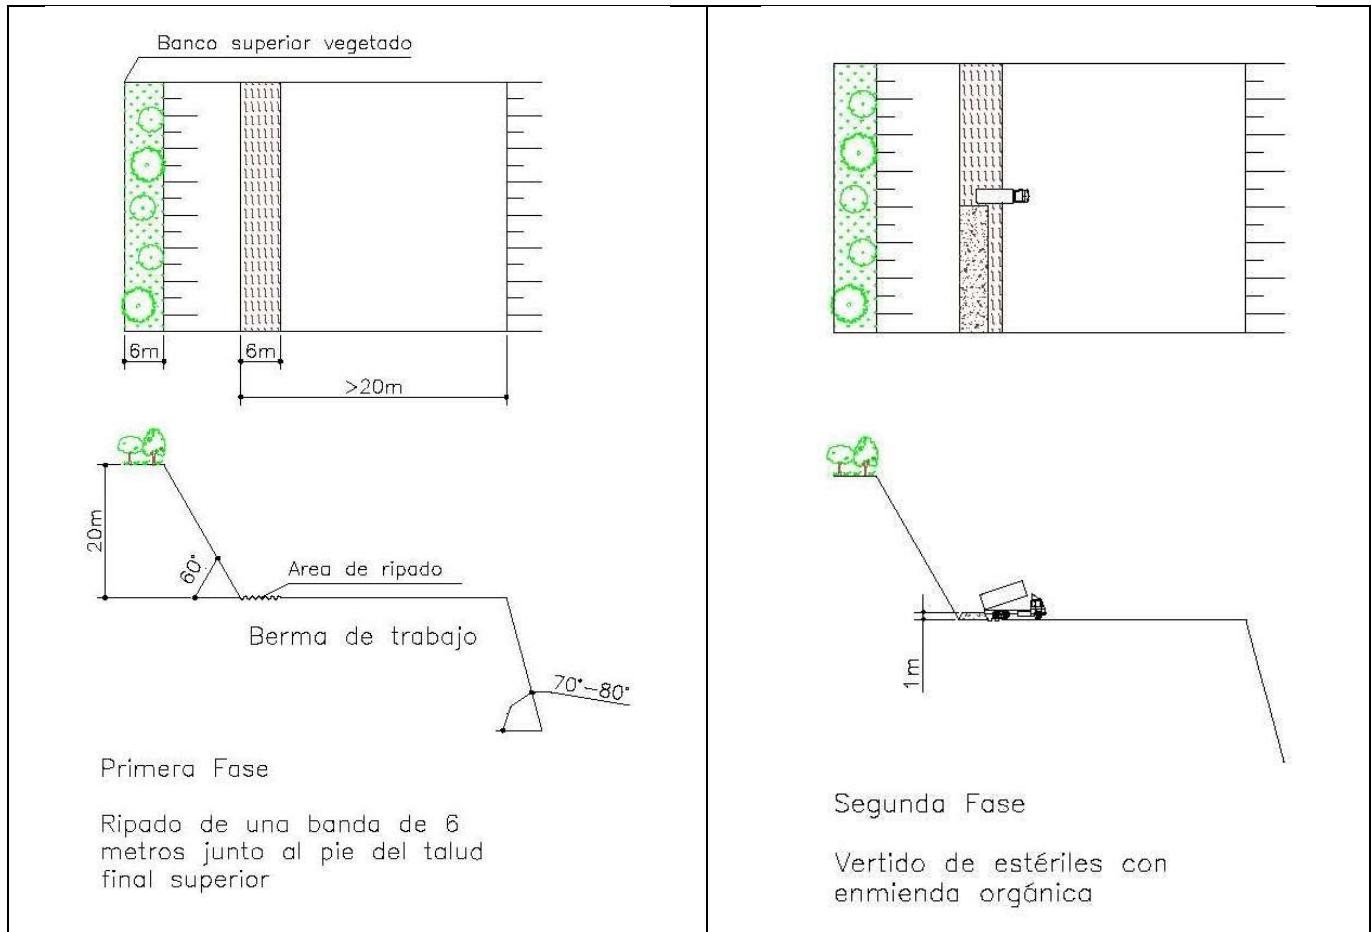
Figura 17. Metodología de actuación en bermas. Fases 1 y 2

Posteriormente, una vez ripada la banda correspondiente, se pasará a la segunda fase que consistirá en el vertido de estériles con enmienda orgánica en todo el ancho del ripado.

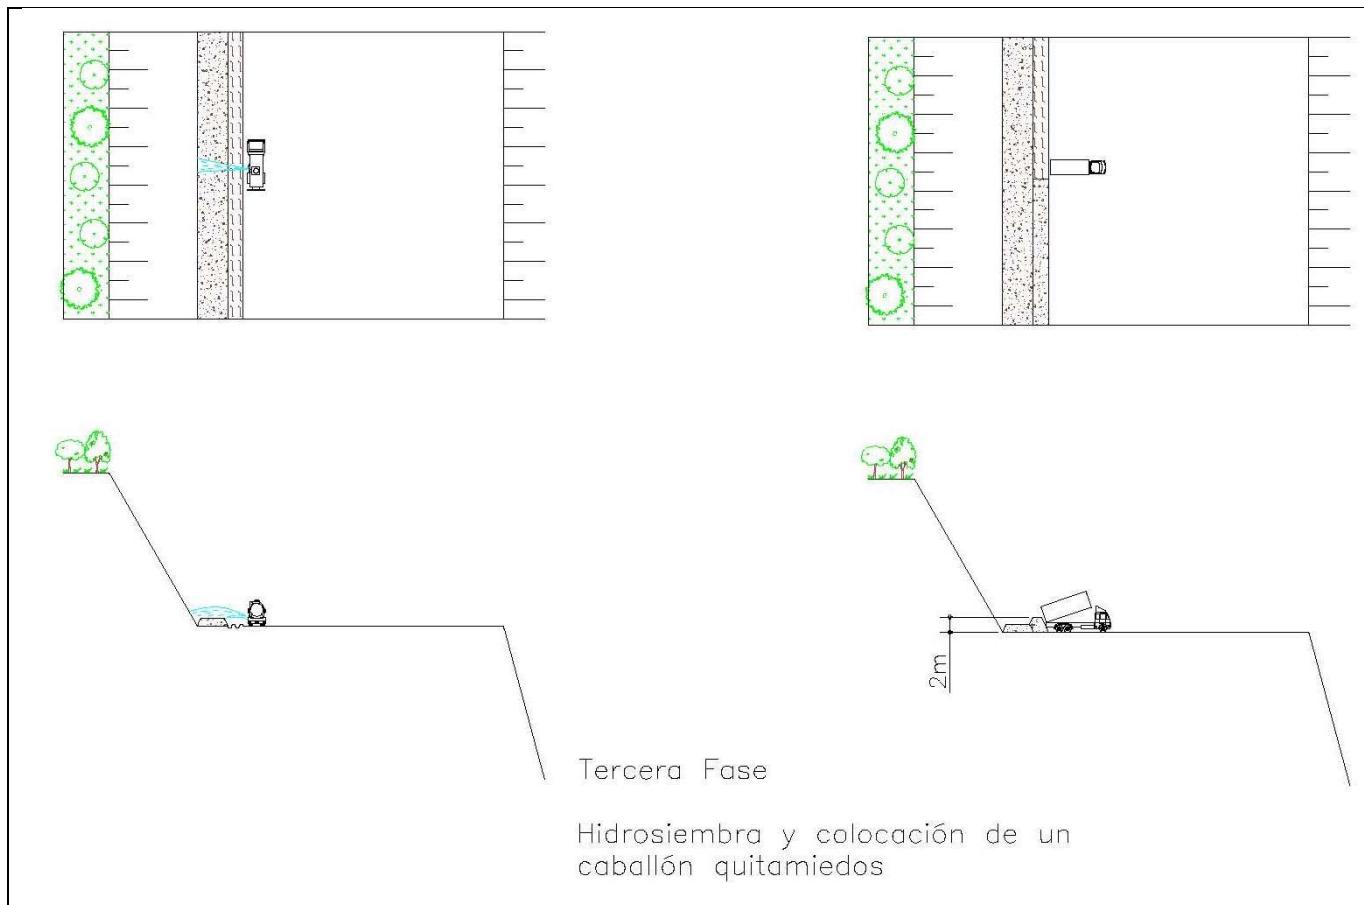
Figura 18. Metodología de actuación en bermas. Fase 3

Una vez realizado el ripado y el vertido de estériles sobre el área ripada, se procederá a la realización de la hidrosiembra y colocación del caballón quitamiedos.

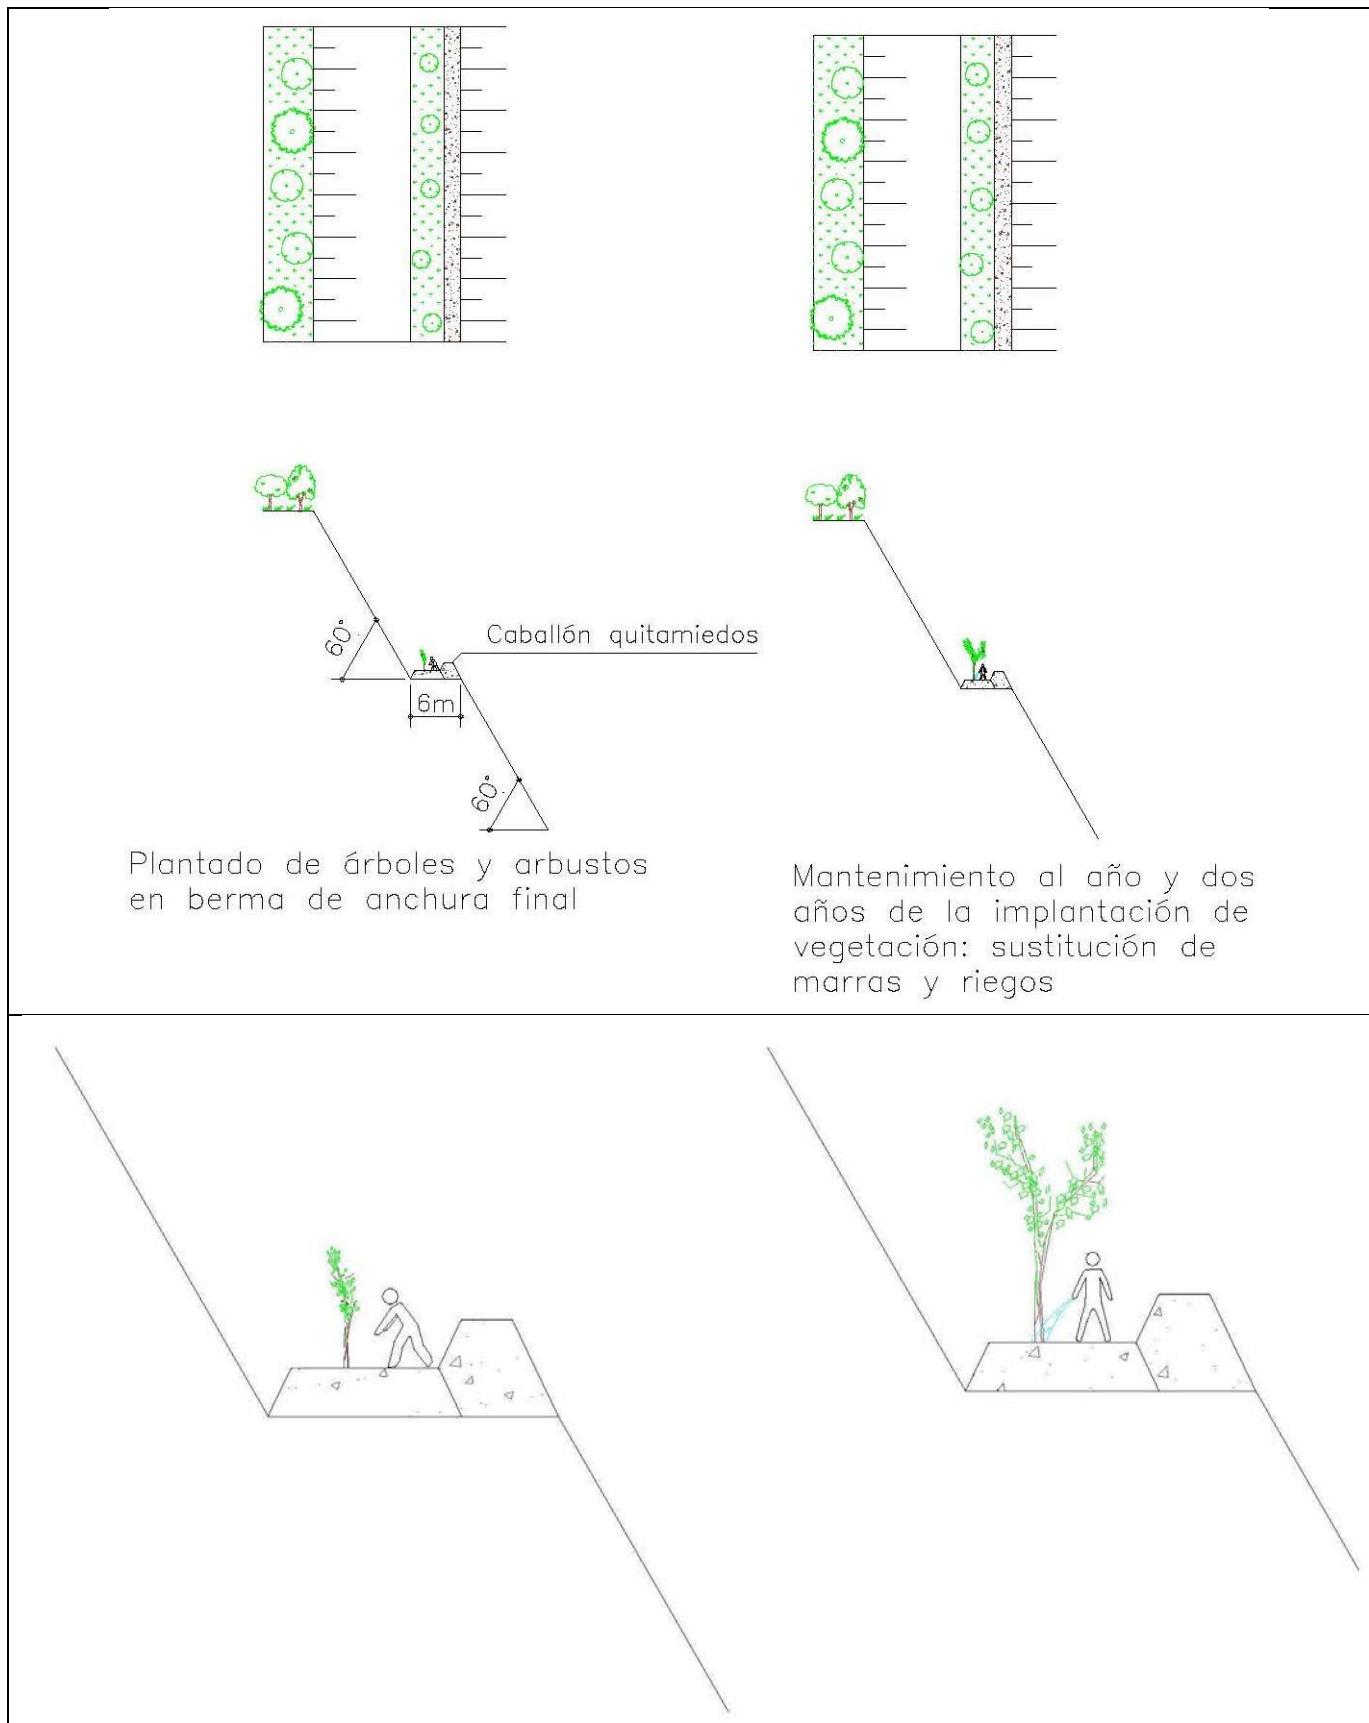
Figura 19. Metodología de actuación en bermas. Fase 4

Cuando se disponga de una longitud prudencial de berma en su posición final (unos 30 m), podrá acometerse la Cuarta Fase consistente en el plantado manual de las unidades de árboles y de arbustos.

En el caso de que sea necesario reponer parte del caballón una vez la berma tenga 6 o 9 m, puede hacerse por medio de cintas de banda de goma de 40 cm de ancho, muy manejables y desplazables manualmente. Se utilizarán los medios de que se dispone en la Planta de Tratamiento: unidades de cinta de unos 15 a 20 m de largo dotadas de una pequeña tolva para la descarga del estéril desde el cazo de la pala de neumáticos.

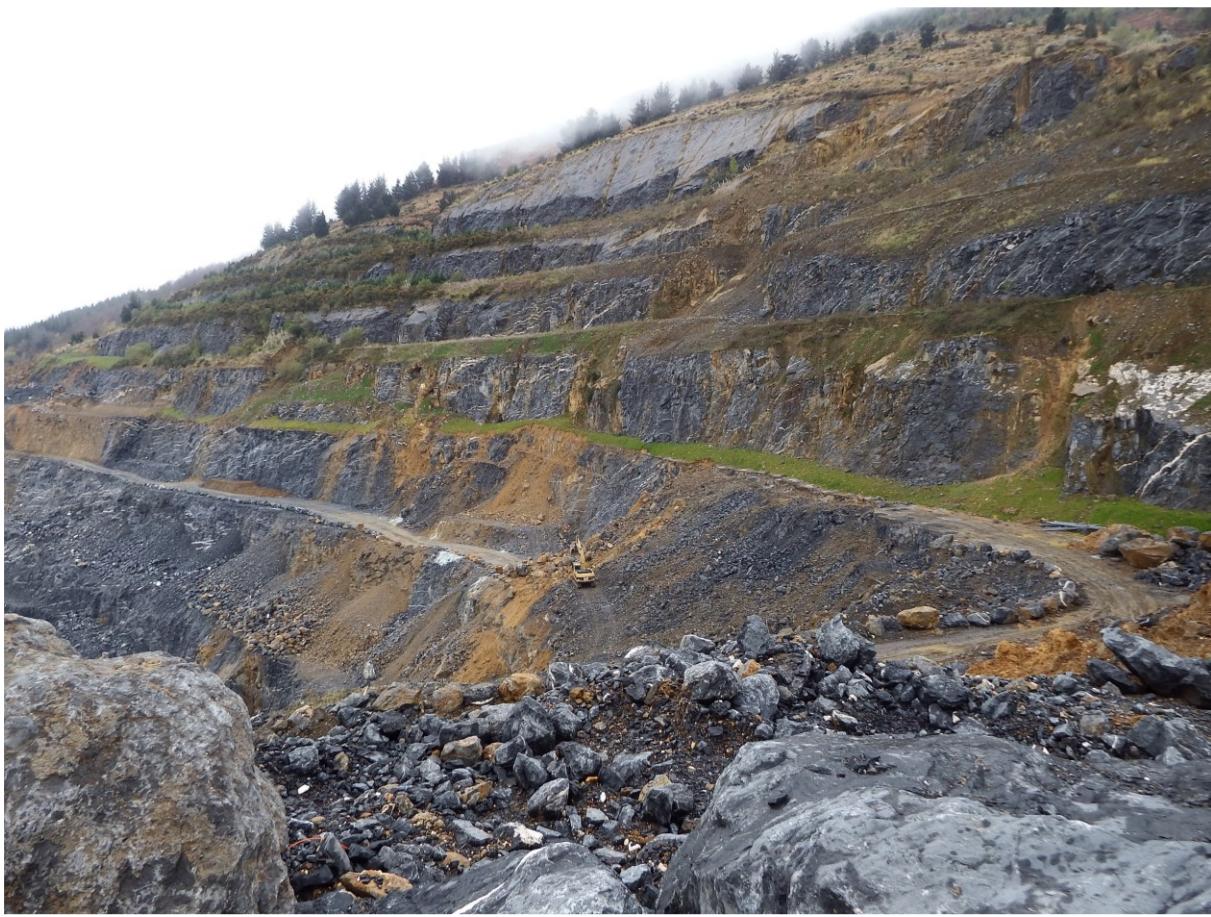
El frente 2C, se encuentra al norte del frente 1C, a unos 2 km de la planta de trituración. El acceso a este frente se realiza por la pista general asfaltada, de la que parten pistas secundarias que dan acceso a los diferentes bancos de este frente.

Figura 20. Fotografía estado actual. Frente 2C

La explotación tiene una vida prevista hasta el año 2041. El proyecto de explotación vigente para el frente 2C está formado por 7 bancos de entre 15 y 20 metros de altura, y bermas de anchura variable, manteniendo una anchura final de restauración de 6-9 metros. La plaza de cantera se encuentra a la cota 275 como se ha representado en la Figura 21.

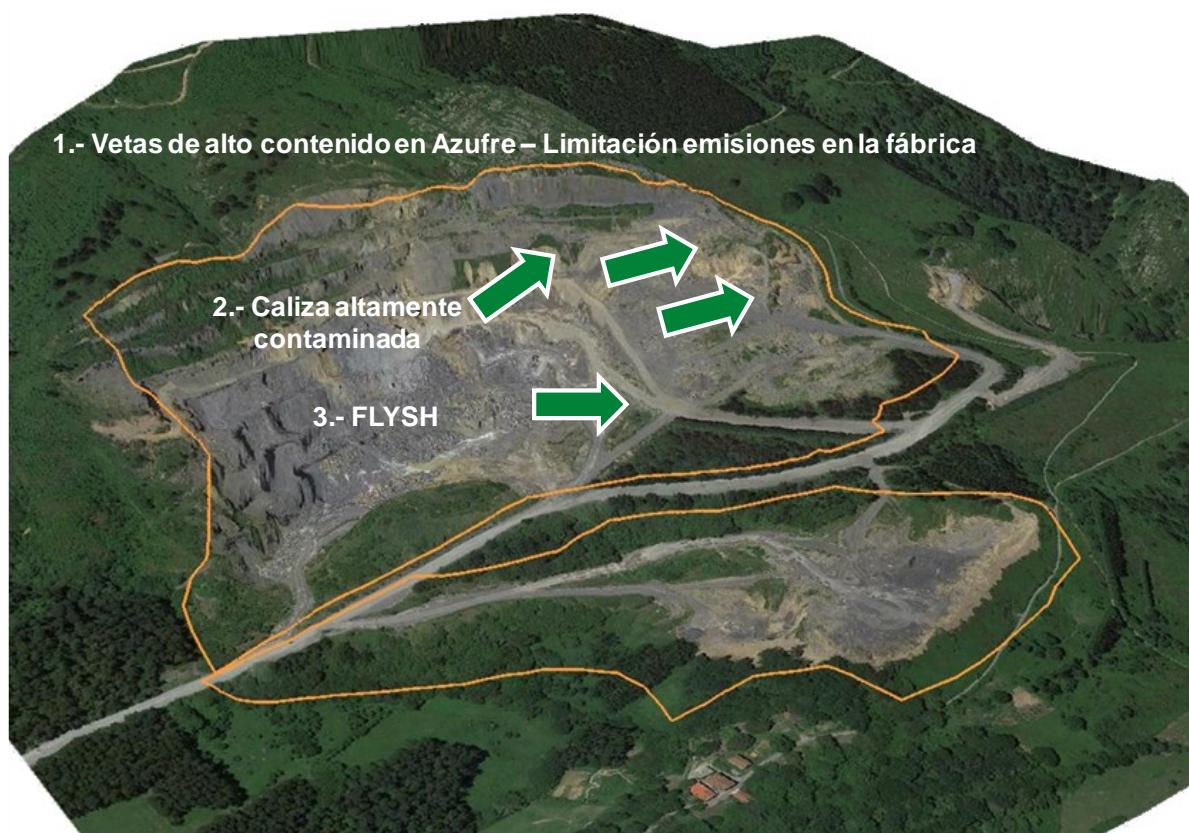
Figura 25. Problemática encontrada

Sin embargo, en uno de los frentes, **el denominado 2C**, una de las zonas de explotación ha resultado estéril, lo que origina que haya que modificar el proyecto de la corta para poder alcanzar las producciones necesarias, y explotar racionalmente el yacimiento en condiciones de seguridad. No se trata realmente de un problema de reservas o de recursos, ya que no se va a ampliar el volumen final de las mismas. El verdadero hecho es que, para garantizar el futuro de la explotación, se deben abrir los bancos superiores, ya que después no es posible la apertura de una pista en cabecera.

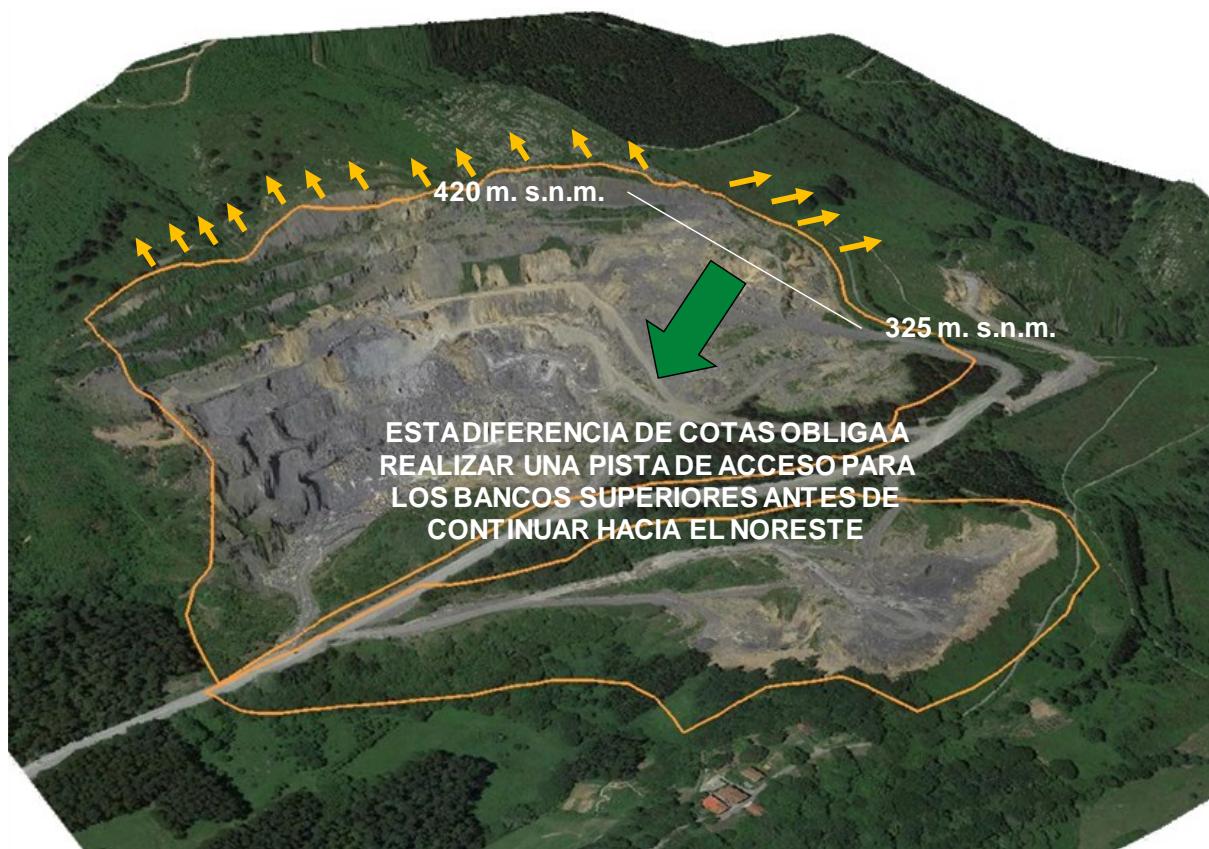
Figura 27. Solución propuesta

Inicialmente se construirá una pista de acceso, que limitará la corta por el norte y que permitirá acceder desde la pista asfaltada actual a la zona de ampliación al oeste. La citada pista parte de la cota 336 msnm y sube con pendientes que cumplen la ITC hasta la cota 422 msnm. La pista aprovecha la berma superior del último banco para llegar a una pequeña vaguada, de forma que la zona a retranquear de la explotación quede invisible desde el norte al mantener un macizo calizo que impide la visibilidad de las labores.

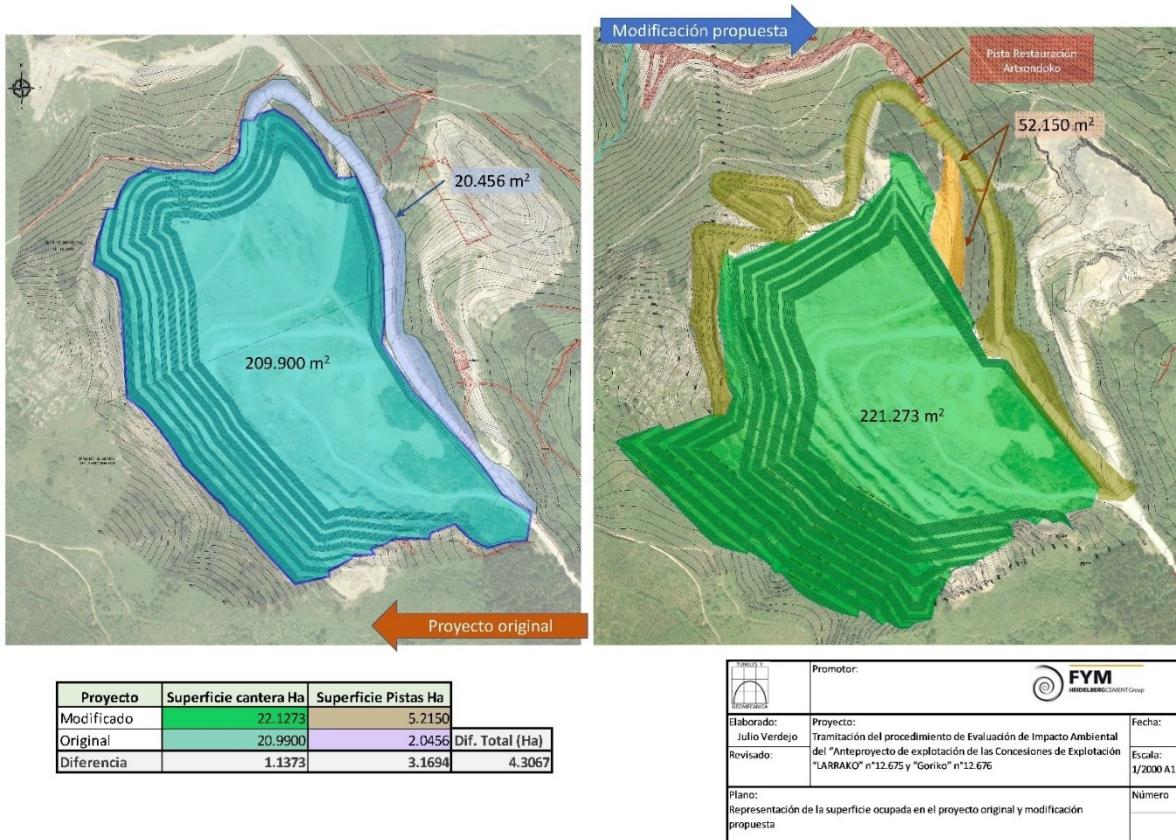
Figura 28. Comparación en términos de ocupación de superficie, entre el proyecto original y la modificación propuesta.

En términos de ocupación de superficie, se produce una variación de 4,3 Ha, que podemos calcular en función de la superficie ocupada por las nuevas pistas, y de cómo se modifica la geometría en planta de la explotación del Frente 2C, tal y como se observa en la figura siguiente.

Como se puede ver en la figura, la mayor variación corresponde a la construcción de nuevos accesos, no contemplados inicialmente, de las 4,3 Ha, se incrementan 3,17 Ha en concepto de pistas, que no modifican la morfología del relieve y suponen un impacto menor.
