**Modificación del diseño de explotación del frente 2C, en la Concesión de
Explotación “LARRAKO” nº12.675, en los municipios de Arrigorriaga y
Bilbao (Bizkaia)**

Estudio de Impacto Ambiental

Marzo 2018

Promotor: **SOCIEDAD FINANCIERA Y MINERA**

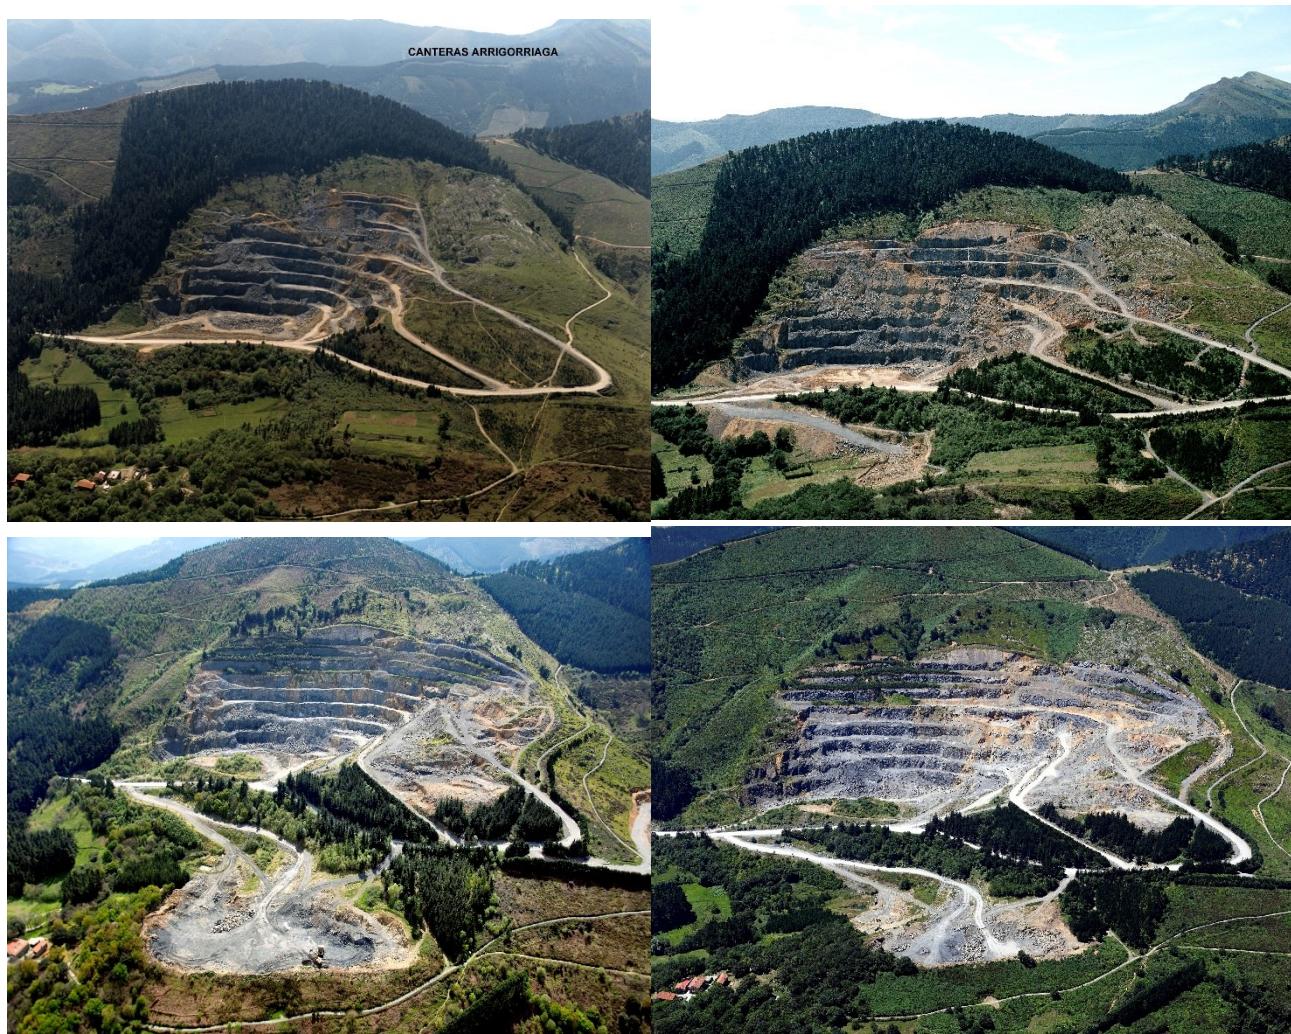
Figura 36. Evolución de la Restauración en el frente 2C

- ✓ Aunque se modifique una zona restaurada, se va a volver a restaurar posteriormente, por lo que el efecto es **recuperable**.
- ✓ La experiencia en restauración en el proyecto es muy positiva y se están cumpliendo en todo momento los objetivos previstos

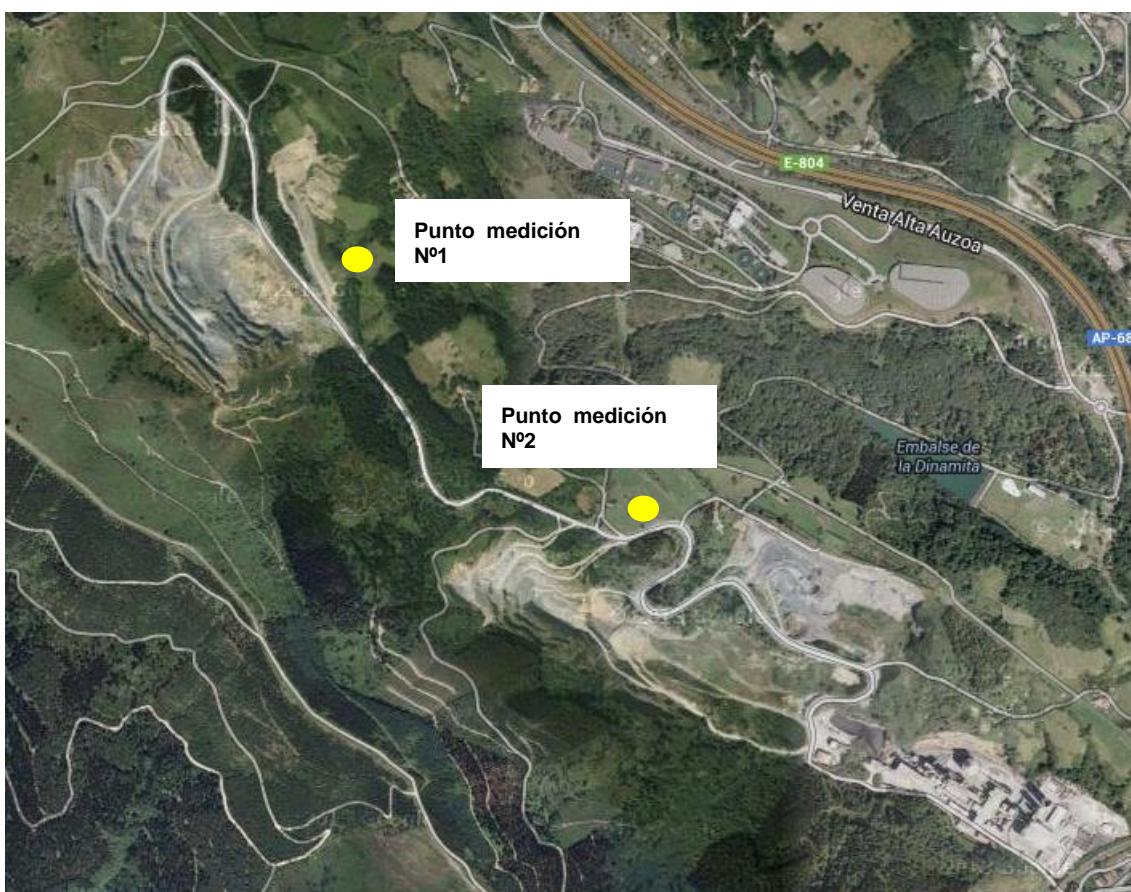
Plano de ubicación de los captadores de PM10
