## ESTUDIO DE VIABILIDAD DE RETIRADA CON MEDIOS MECANICOS DE ARIDOS GRUESOS EN LA PLAYA DE ONDARRETA

### PROPUESTA DE ACTUACION (2025-2029)

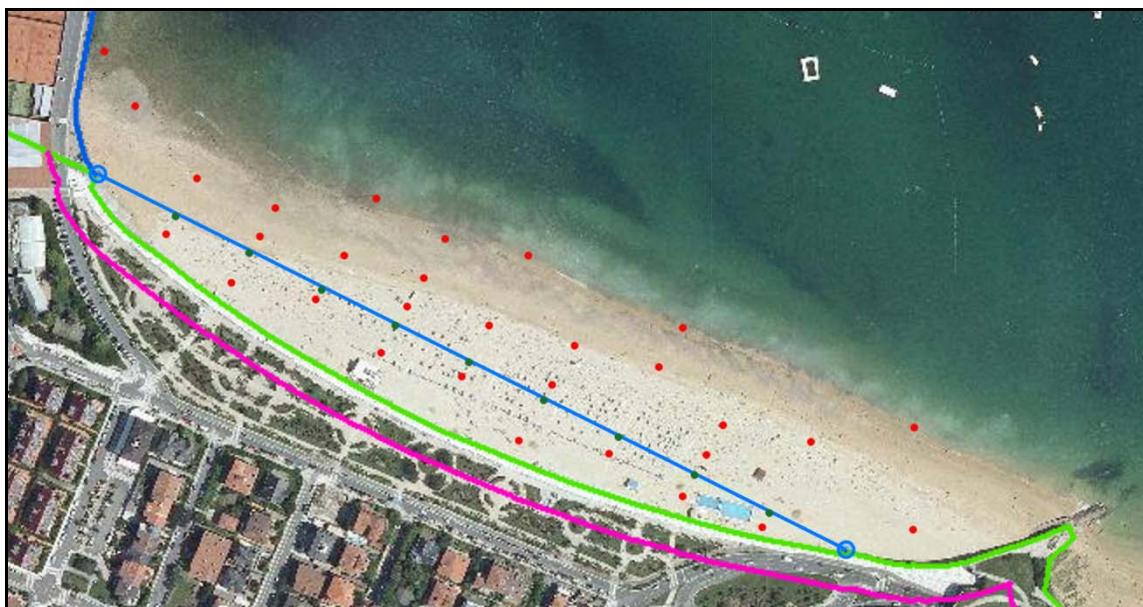
Para el análisis de la playa de Ondarreta, se propuso realizar 30 puntos de sondeo (Figura 1) hasta una profundidad de 6 m en la playa alta y 1,5 m de profundidad en la orilla. La sección mínima recomendada era de 0.80 m por 1.00 m, a fin de permitir una adecuada inspección de las paredes, aunque en la práctica la sección fue superior por el desmoronamiento continuo de las paredes, y se alcanzaron 4 m en la playa alta y 1,5 m de profundidad en la orilla. En las prospecciones se utilizó una retroexcavadora con cazo cribador centrífugo, además de la pala común.

Figura 1. Puntos de muestreos propuestos para realizar las calicatas.

En las prospecciones se utilizó una retroexcavadora con cazo cribador centrífugo, además de la pala común. La ventaja del cazo cribador, como su nombre indica, es que sirve para separar mediante centrifugado los materiales más finos (arenas) de los más gruesos (cascotes), según el tamaño del mallado del cazo (20-30 mm). Una vez analizada la muestra in situ, esta técnica permitía separar los cascotes de la arena húmeda, para determinar el peso de los cascotes presentes en la muestra por el volumen del material extraído. Únicamente se retiraron los áridos identificados como material de relleno de origen antrópico, para su traslado y pesado en la planta de Ekotrade. Los bolos y gravas de origen natural, que forman parte del sustrato natural de la playa, una vez analizados se depositarían de nuevo en la zona más profunda de la columna de prospección del interior de la calicata, antes de reintroducir la arena anteriormente extraída. De esta manera, se podrían evacuar del arenal todos aquellos materiales de origen antrópico contrastado (inicialmente se estimaba que en torno a 50 t para 30 calicatas), a la planta de revalorización de Ekotrade (Astigarraga), para su posterior pesado y reutilización en diferentes ámbitos como material reciclado.

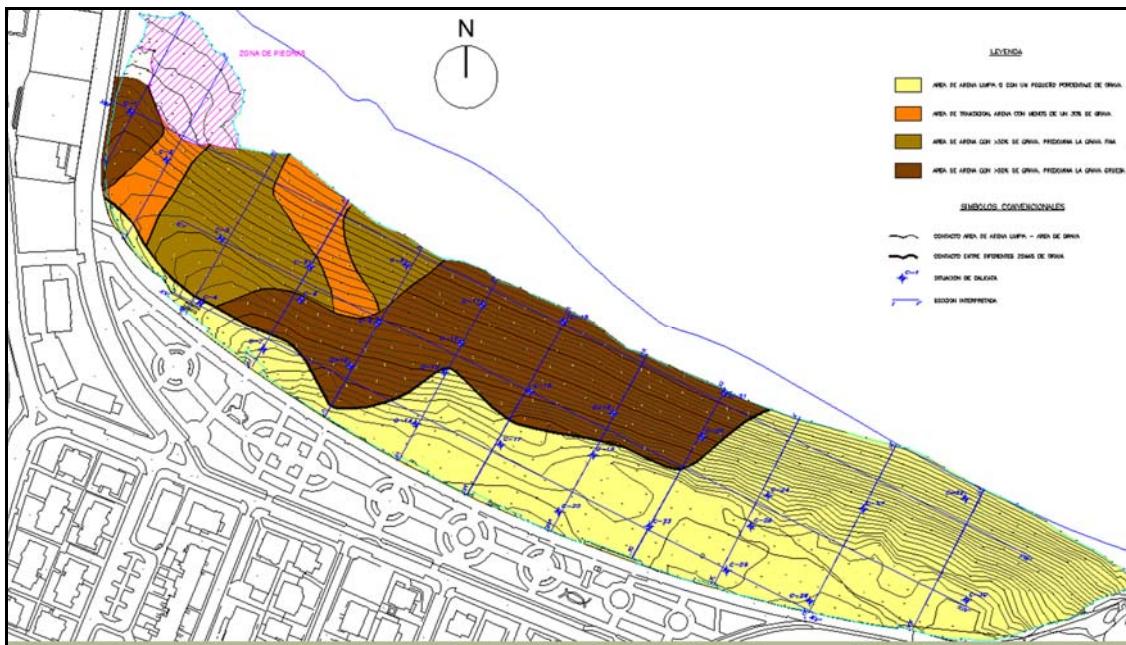
Se ha estimado que entre un 70% y un 90% de las gravas y bolos que se han detectado son de origen antrópico. El resto presenta apariencia natural, aunque buena parte de ellas también puede ser de origen antrópico.

**Figura 2.** Esta figura se ha realizado tras la interpretación de las 15 secciones efectuadas por las zonas señaladas en la misma planta (Lurtek, 2017).

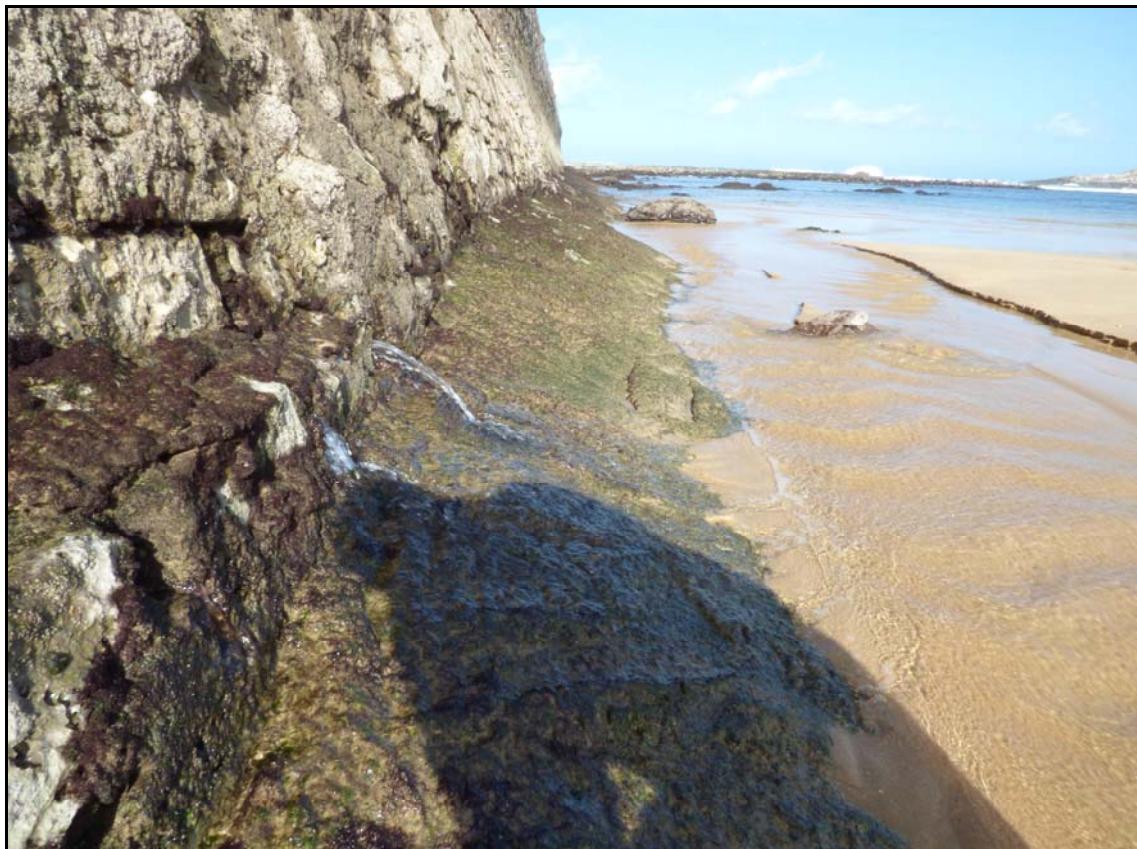
**Figura 7.** Muro de costa del Tenis con zapata al pie (13-02-2016).

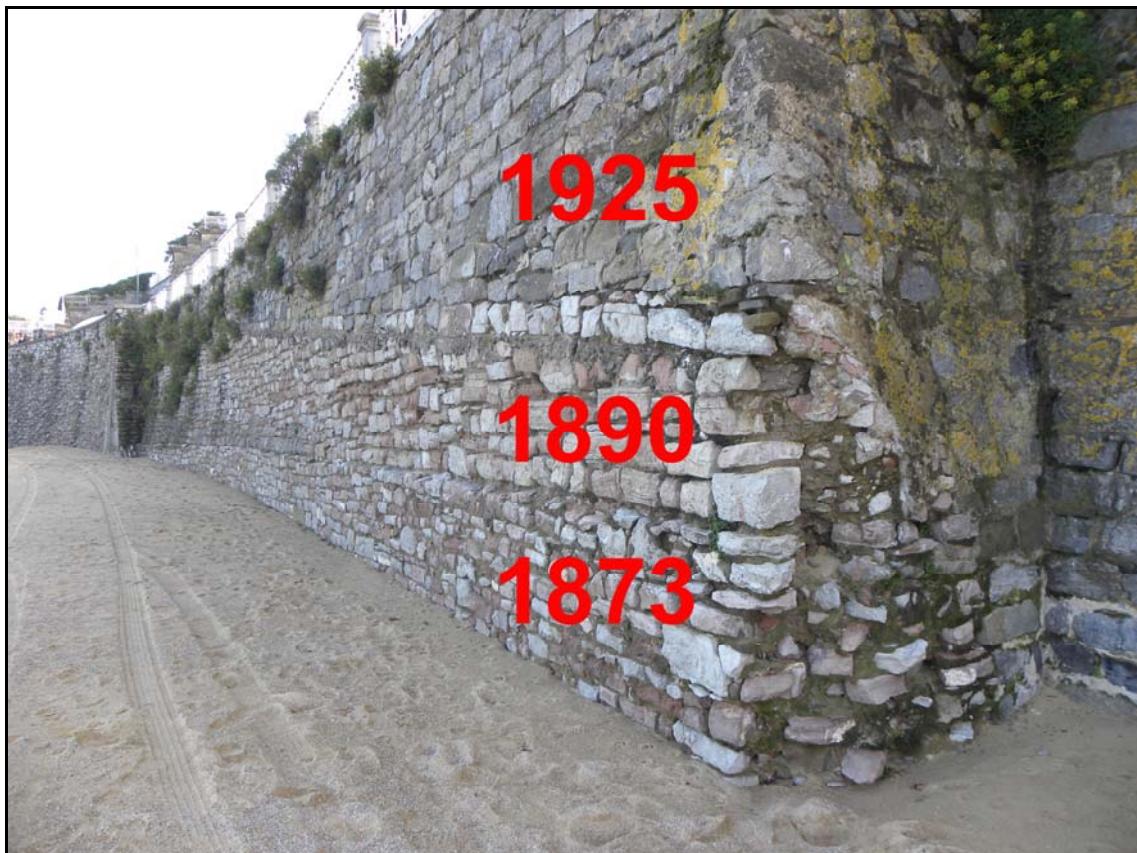
**Figura 10.** Muro de costa del antiguo campo de maniobras (1873), levante del muro tras construcción del túnel del Antiguo (1890) y construcción del muro de los jardines de Ondarreta (1925).

Posteriormente, en 1888-1890 todo ese espacio de la extracción anterior se llenó alcanzando la cota actual más cercana a la ladera del parque de Miramar. El material de relleno provenía de la excavación del falso túnel del Antiguo bajo el parque de Miramar (Figura 27). La zona se remató en 1925, con la construcción de nuevo paseo y la carretera que desciende del Túnel a cotas actuales (Figura 10).

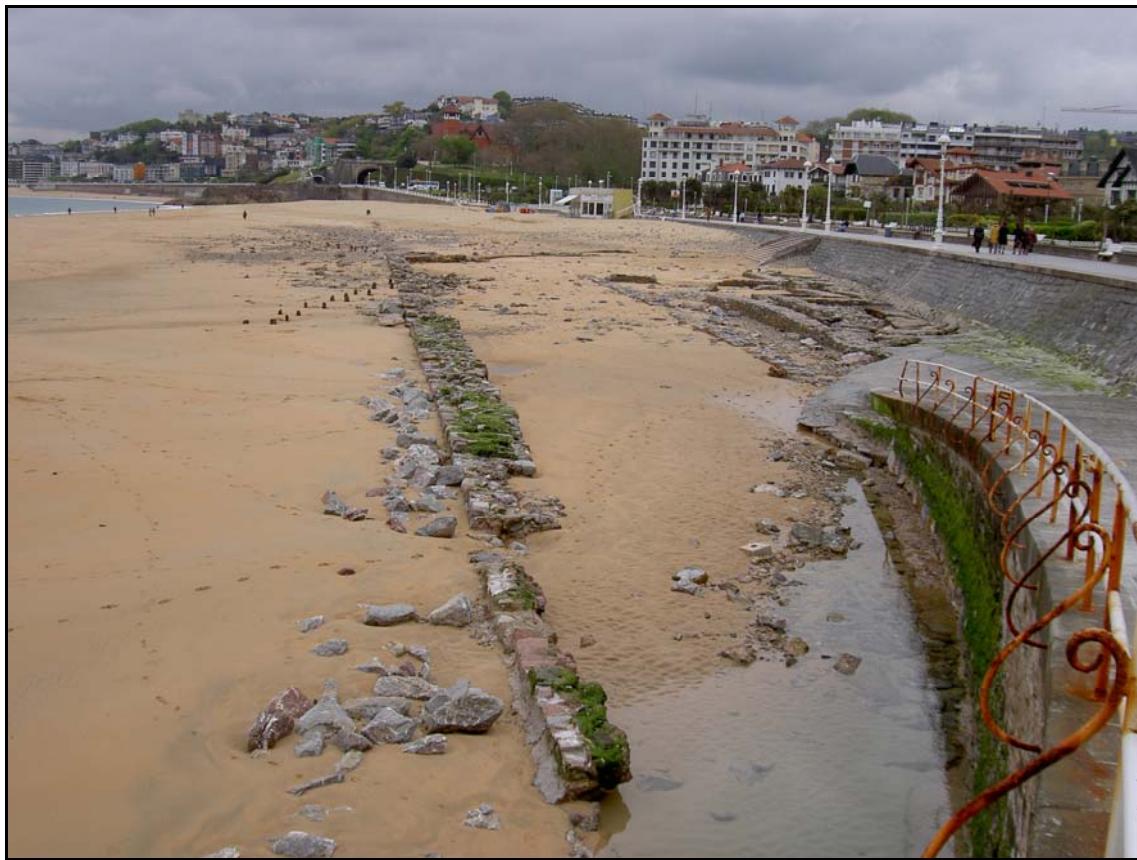
**Figura 11.** Detalle de las estructuras de la antigua cárcel y de los cascotes que retenía (Autor: Francisco Etxeberria Gabilondo).

micríticas y margocalizas rojas (33) del extremo oriental (Figuras 10 y 11), correspondientes a la formación calcárea del Maastdaniense (Figura 12).

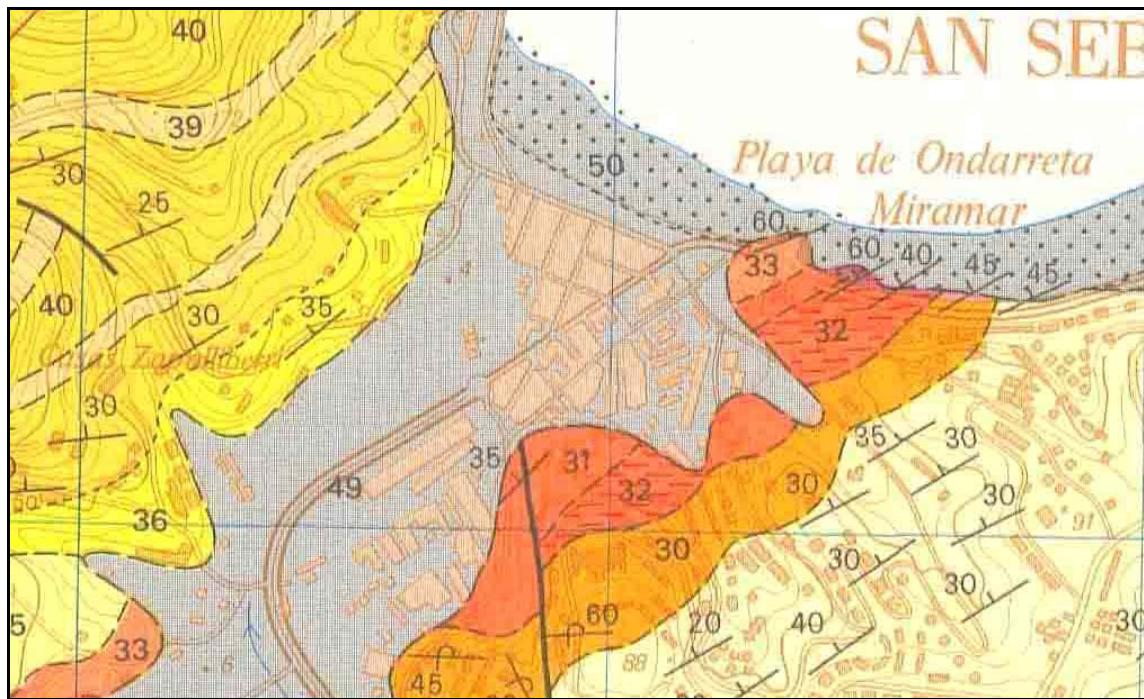
**Figura 12.** Mapa geológico del País Vasco.

Estratos similares de calizas micríticas y margocalizas rojas (33), correspondientes a la formación calcárea del Maastdaniense (Figura 12), algunos incluso seccionados por antiguas actividades antrópicas de extracción, se pueden observar en la actualidad en el tramo de la ladera de Loretopea que desciende hasta el extremo oriental de la propia playa (Figuras 22 y 23). Los muros de contención actuales, compuestos también por calizas grises y rojas (materiales de construcción más cercanos), impiden que se desmoronen los estratos de margocalizas dañados por la extracción de áridos.

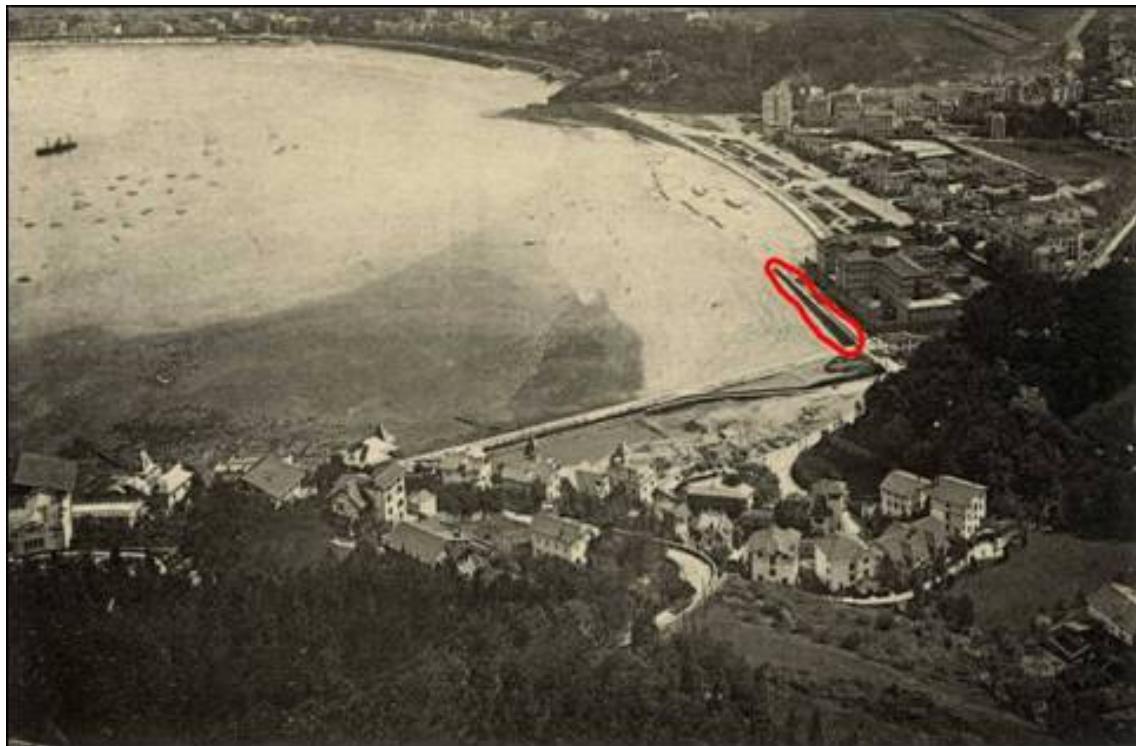
**Figura 15.** Playa y rasa intermareal de Ondarreta en 1925, en rojo el muro de costa que sustentaba el relleno sobre el que se asentaba la cárcel. Editor: Barcelona: L. Roisin, fot. Fuente: Biblioteca de Koldo Mitxelena Kulturunea, DFG. <http://www.guregipuzkoa.net/photo/1080228>

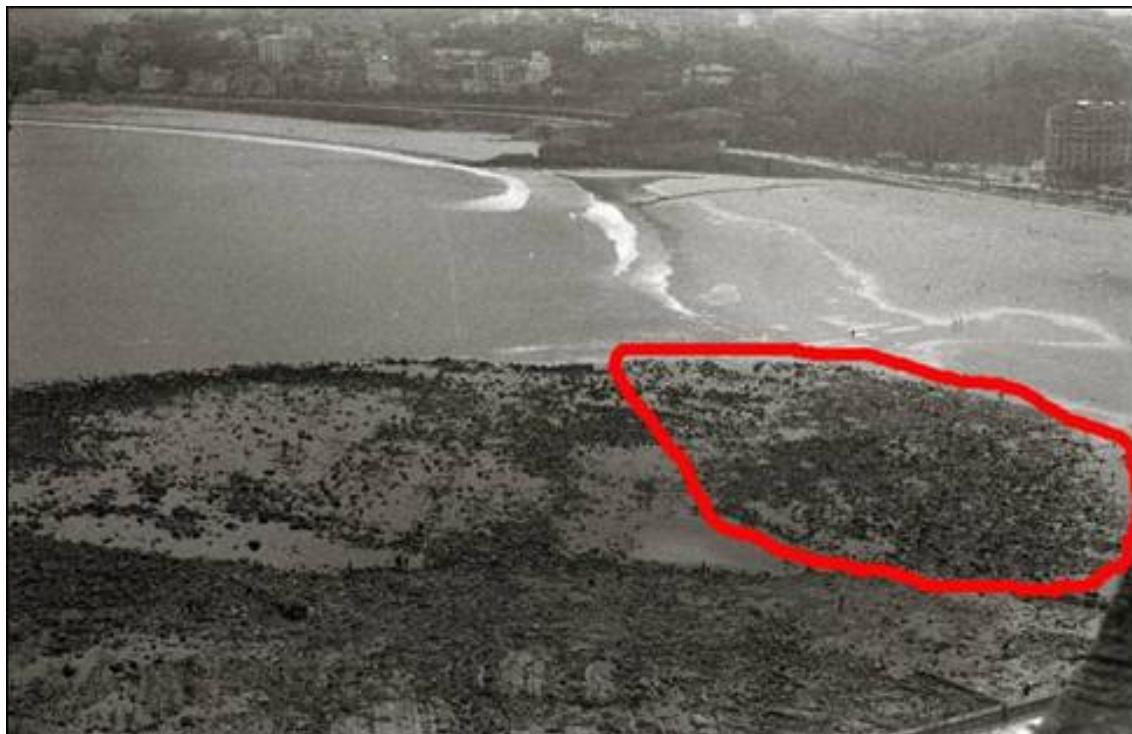
**Figura 16.** Playa y rasa intermareal de Ondarreta en 1955, en rojo el vertido de escombros proveniente de la demolición del muro de costa de la cárcel. Fotógrafo: Paco Marín. Archivo: Kutxa Fototeka [http://www.kutxateka.com/index.php/Detail/Object/Show/object\\_id/171763](http://www.kutxateka.com/index.php/Detail/Object/Show/object_id/171763)

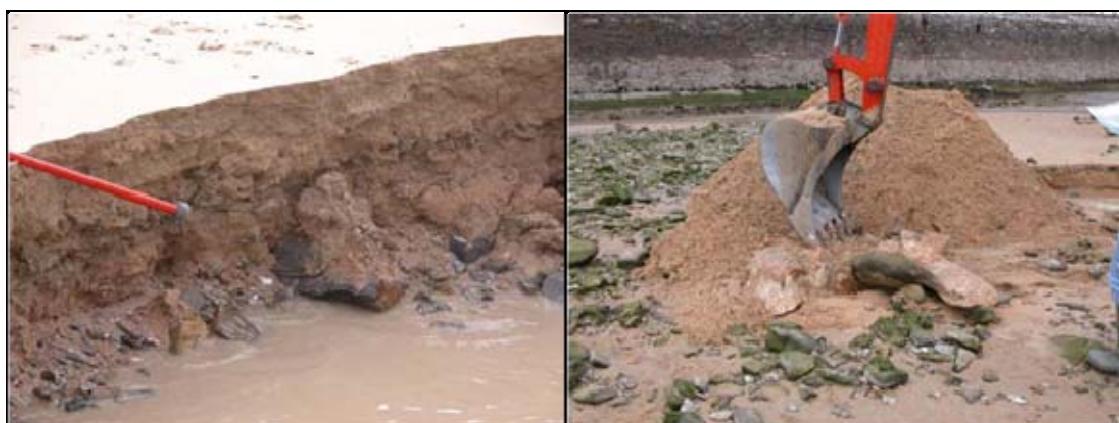
**Figura 17 a, b.** Piedras presentes en el lado oeste de la playa de Ondarreta: (a) debajo de una capa de arena en la línea de media marea; (b) en superficie y en sub-superficie en las proximidades de la línea de bajamar (AZTI).“

“Asimismo, grandes cantidades de piedras de tamaños y origen muy diverso (antiguas canalizaciones de la regata Compuerta, piedras de cantera y de viejas construcciones) aparecen distribuidas en la parte occidental de la playa”, (Figura 17).

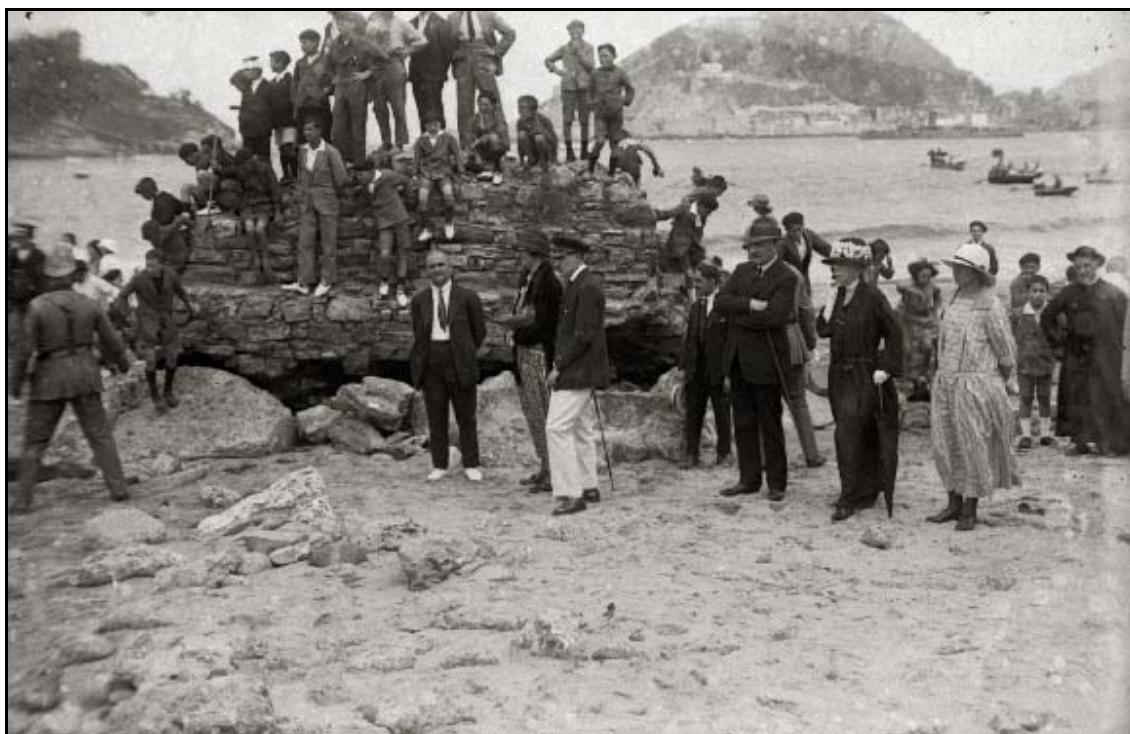
**Figura 18.** Destrozos en el muro de costa con la reina María Cristina visitando la playa tras el temporal en 1923. Autor: Pascual Marín. Archivo Kutxa Fototeka.

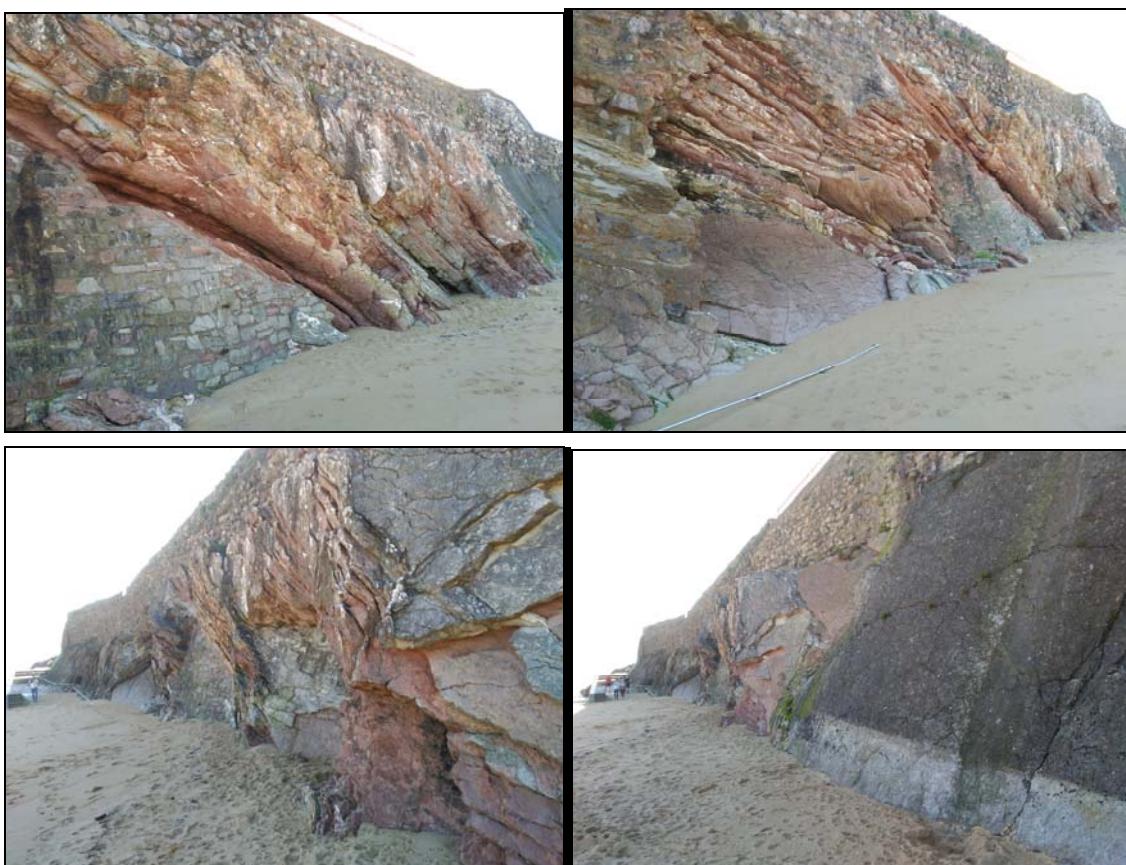
**Figura 22 a, b, c, d.** Estratos alterados de calizas micríticas y margocalizas rojas (33).

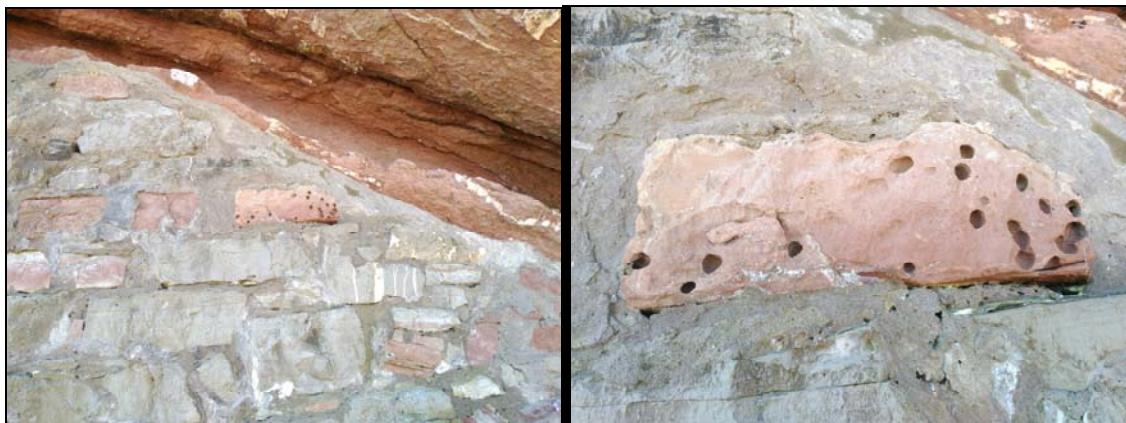
**Figura 23 a, b.** Detalle de muro de costa en Loretopea, caliza roja afectada con lithófagos.

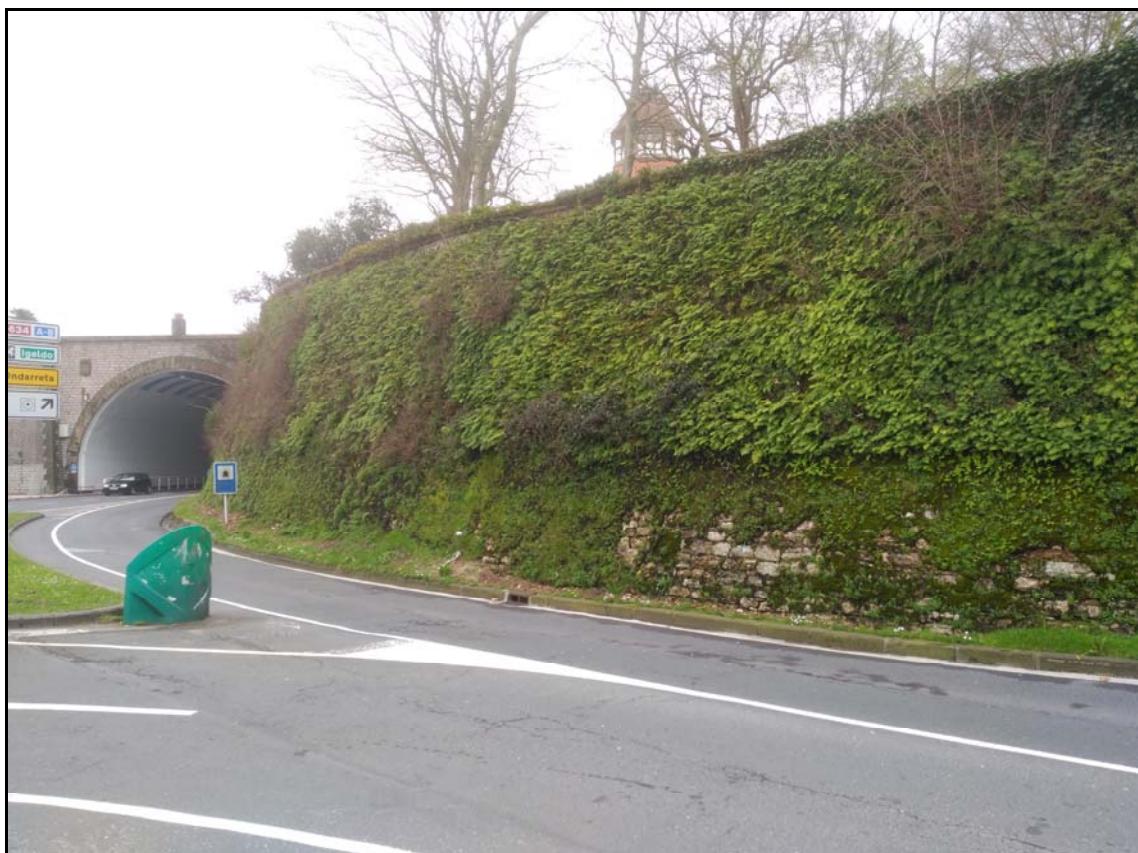
**Figura 24.** Ladera con el muro de contención actual.

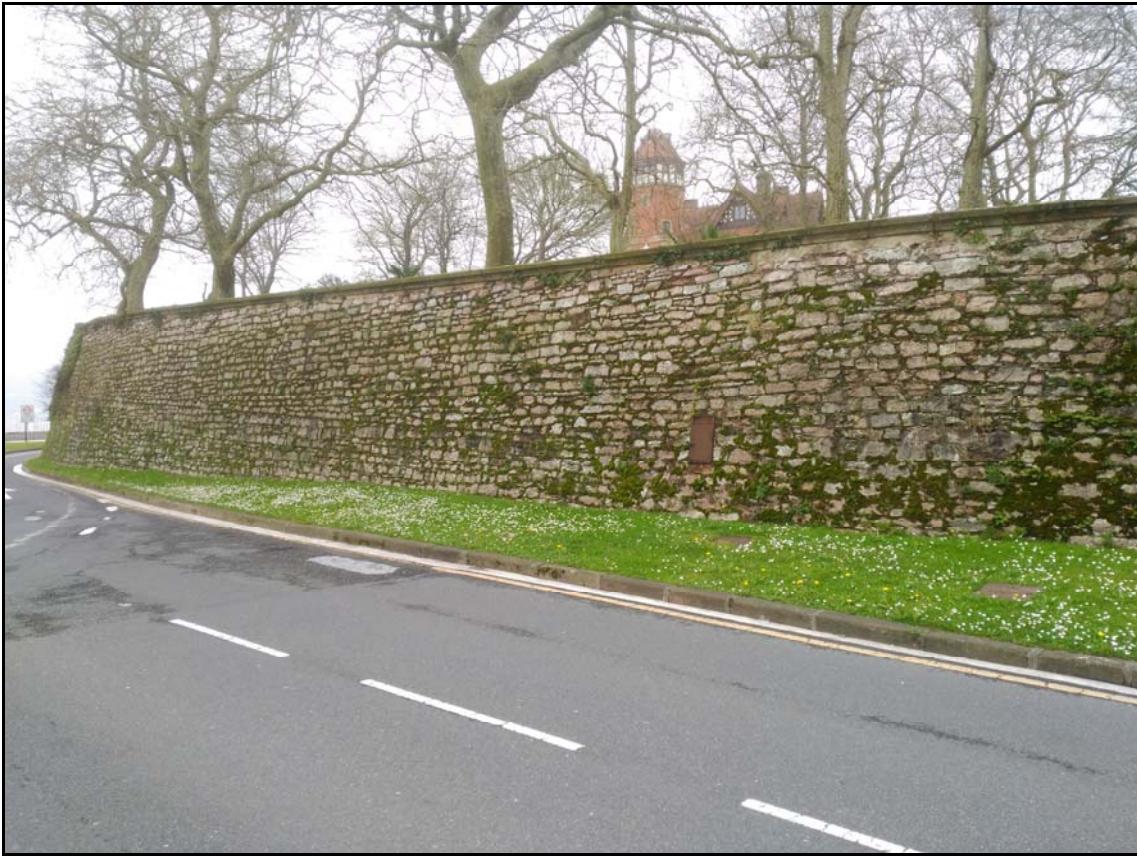
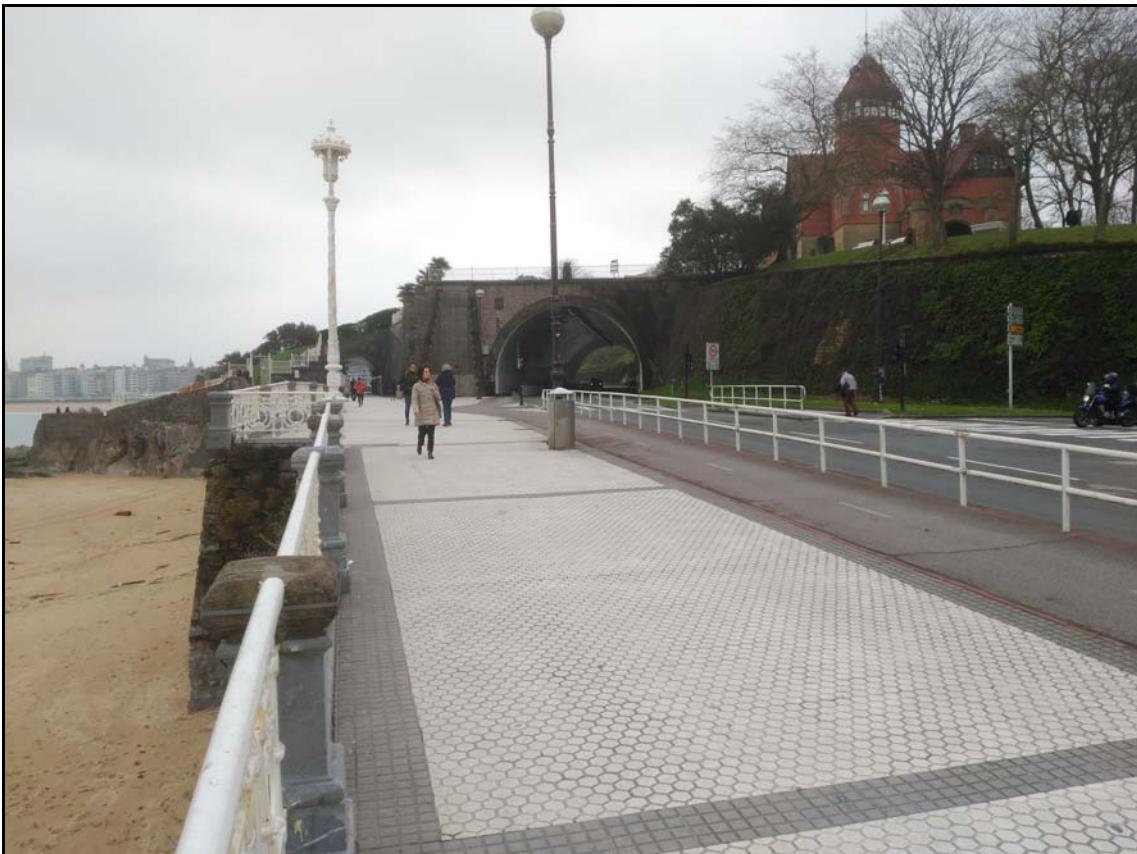
**Figura 25.** Ladera de Miramar y muro de contención. **Figura 26.** Perspectiva de Miramar y la playa.

continuos derrumbes que obstaculizaban e incluso obstruían la salida del agua, y el consiguiente estancamiento producía problemas con episodios de paludismo en la población (Figura 27), hasta que el Ayuntamiento construyó un muro de contención (Figuras 28 y 29) y encauzó el tramo final en 1815 (Izaguirre, 1933; Muñoz, 2006), aunque los deslizamientos de ladera se prolongaron durante décadas hasta incluso la actualidad (Figura 30). Los cascotes generados en la prolongada actividad de extracción de piedras de esta cantera histórica, forman parte de los suelos alterados del arenal de Ondarreta (Figura 31). Correspondían a calizas urgonianas y alternancia de margocalizas gris claro y margas grises (Figura 12).

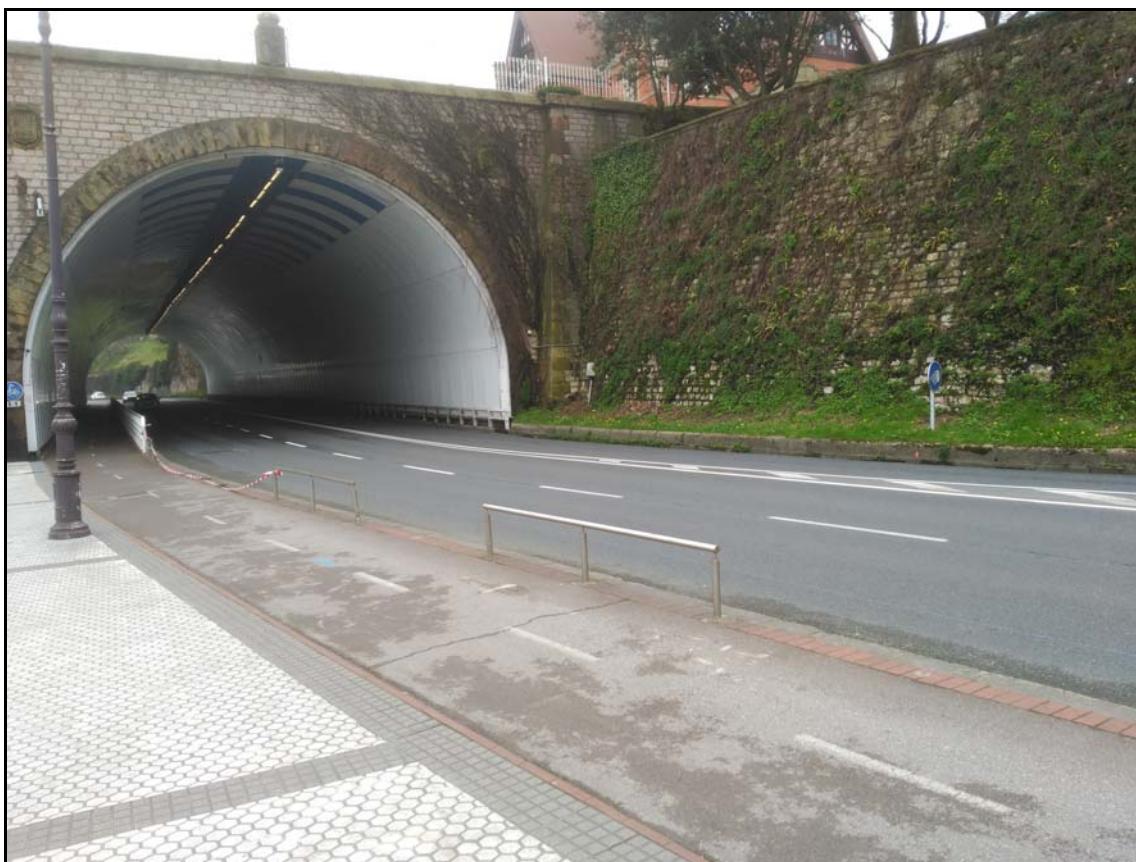
**Figura 27.** Túnel del Antiguo y ladera del parque de Miramar.

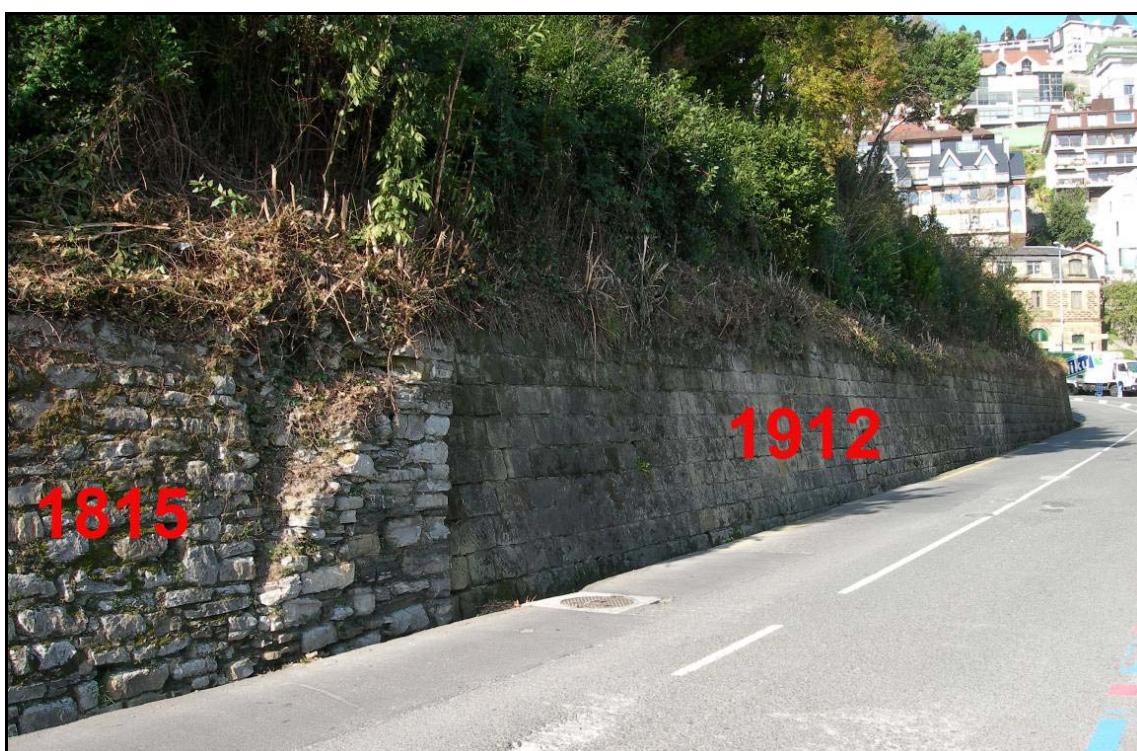
**Figura 30.** Muro de mampostería caliza (1815) y muro de bloques “sillares” de piedra de arenisca (1912).

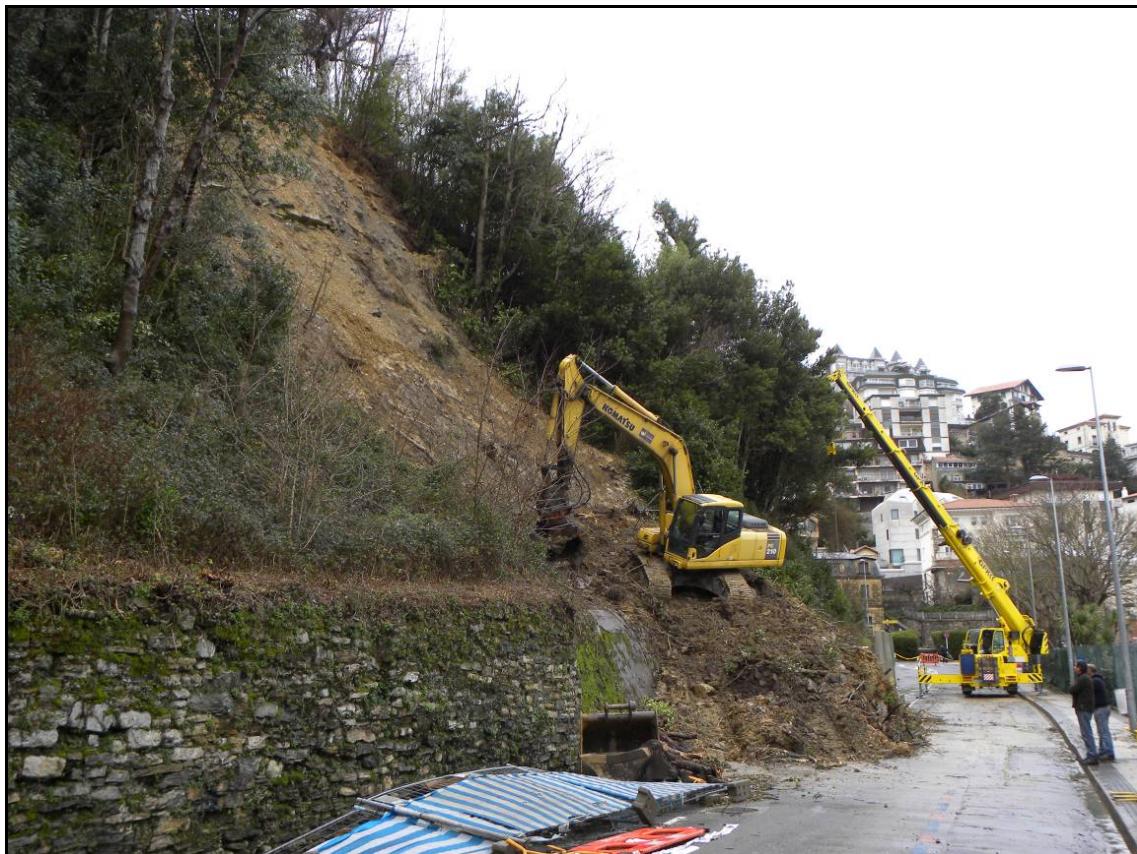
**Figura 31.** Desprendimiento de la ladera en la antigua cantera de Arbizketa o Arrobi en enero de 2013.

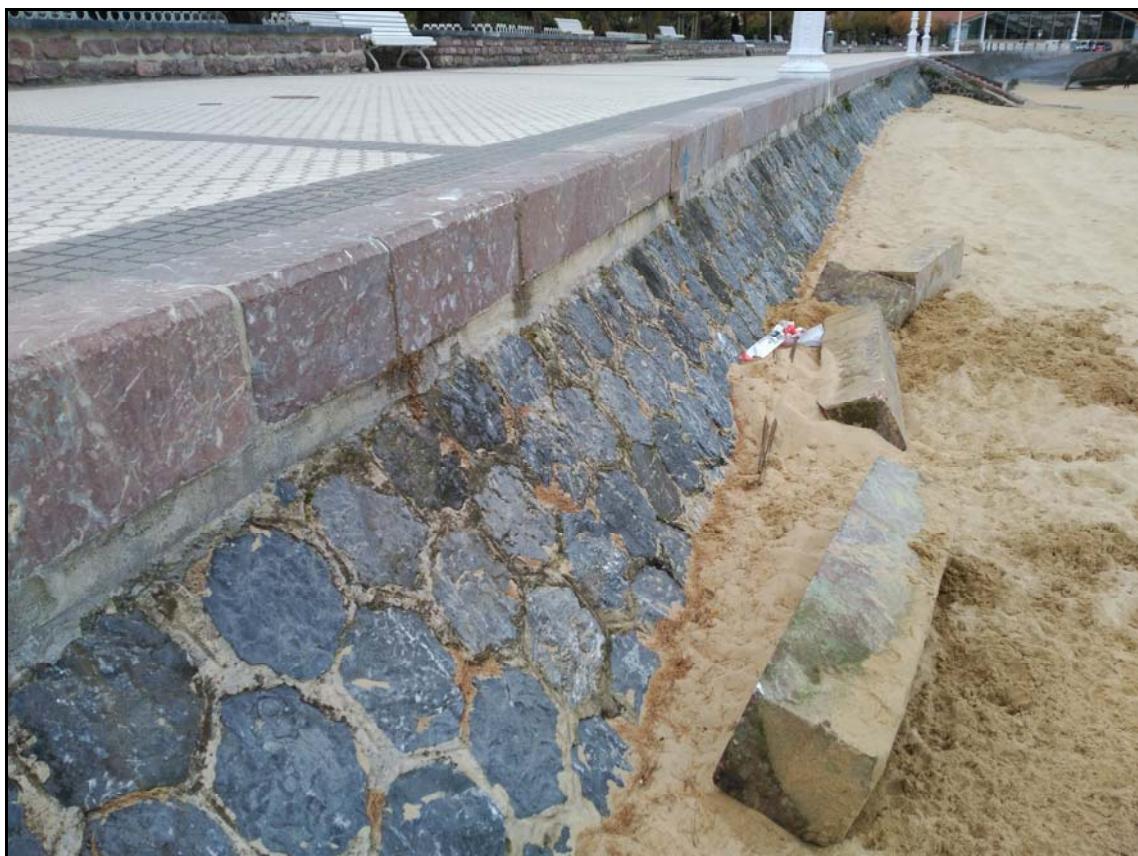
**Figura 33.** Muro de Costa construido en 1925.

Asimismo, el nuevo muro de paseo de los jardines de Ondarreta (1925) se reforzó en su cara expuesta con piedra caliza negra en piezas hexagonales (tipo caliza de las canteras de Markina), utilizado en las obras marítimas por su gran dureza y resistencia (Figura 33), y cuyos cascotes se han detectado de manera notoria entre los estratos de pedregal ajeno a la formación de la playa de Ondarreta (Figura 4, Aranburu *et al.*, 2017a y 2017b). Las piedras extraídas de canteras lejanas llegaban en bruto hasta el arenal, y en la misma playa los canteros las trataban y cortaban a la forma requerida para que encajasen en el muro guardamar. De esta forma, los escombros generados pasaron también a formar parte de los suelos con estratos alterados.

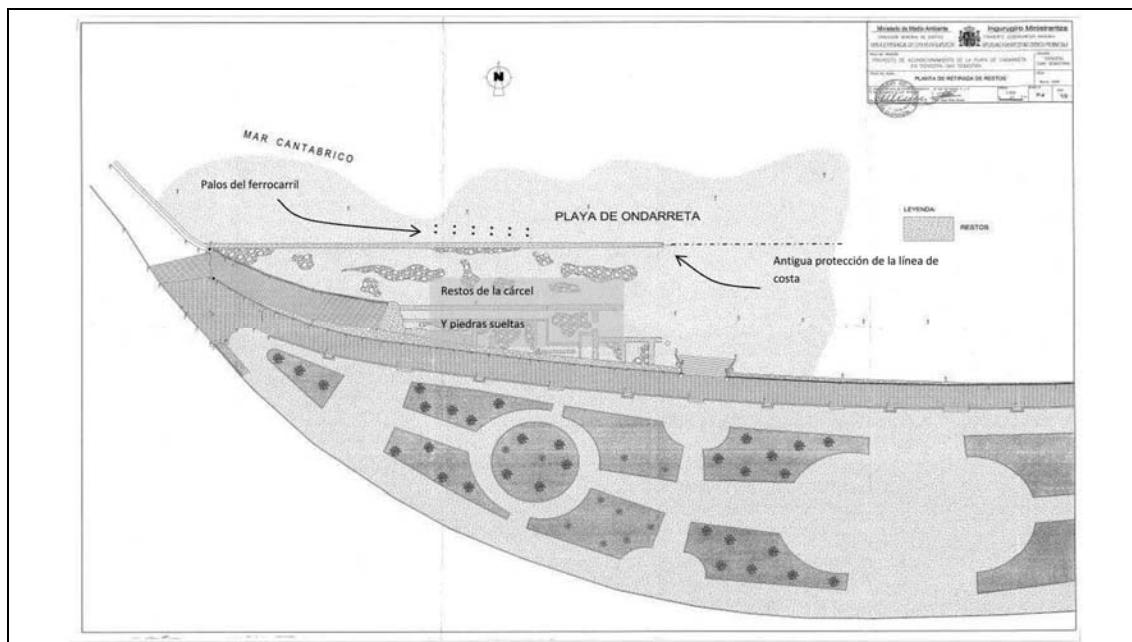
**Figura 34.** Planta de retirada de los restos (Servicio de Costas de Gipuzkoa).

La dinámica del arenal y la deriva de los materiales que la componen es impredecible, pero tanto el área transicional de arena con <30% de grava, como el área de arena con >30% de grava y con predominancia de grava fina (Figura 2), se corresponde con la zona en la que en 2005 el *Servicio Provincial de Costas de Gipuzkoa* realizó un precribado en el sector de playa donde se localizaba la cárcel de Ondarreta (Figuras 34 y 35), en concreto entre la rampa del Tenis y las primeras escaleras de piedra (las que sustituyeron a la rampa que existía antes de desmantelar la cárcel). Asimismo, atendiendo a las indicaciones de *Azti* (Gyssels & Uriarte, 2005), se retiró entre las mencionadas escaleras de piedra hasta casi la altura de las cabinas colectivas la cimentación del muro de costa del antiguo campo de maniobras (Figura 11), que permanecía sepultada bajo la arena desde su abandono en 1922, sin proceder al cribado del relleno que permanecía retenido por este muro a una profundidad de entre 1 y 3 metros en la parte alta de la playa (aunque en el proyecto de ejecución de obra inicial estaba previsto). En precisamente esta zona intermareal, situada debajo sector de la playa supramareal que no fue cribado, la que se corresponde con el área de arena con >30% de grava y con predominancia de grava gruesa (Figura 2) y es precisamente la zona donde más molestan los cascotes que afloran en superficie.

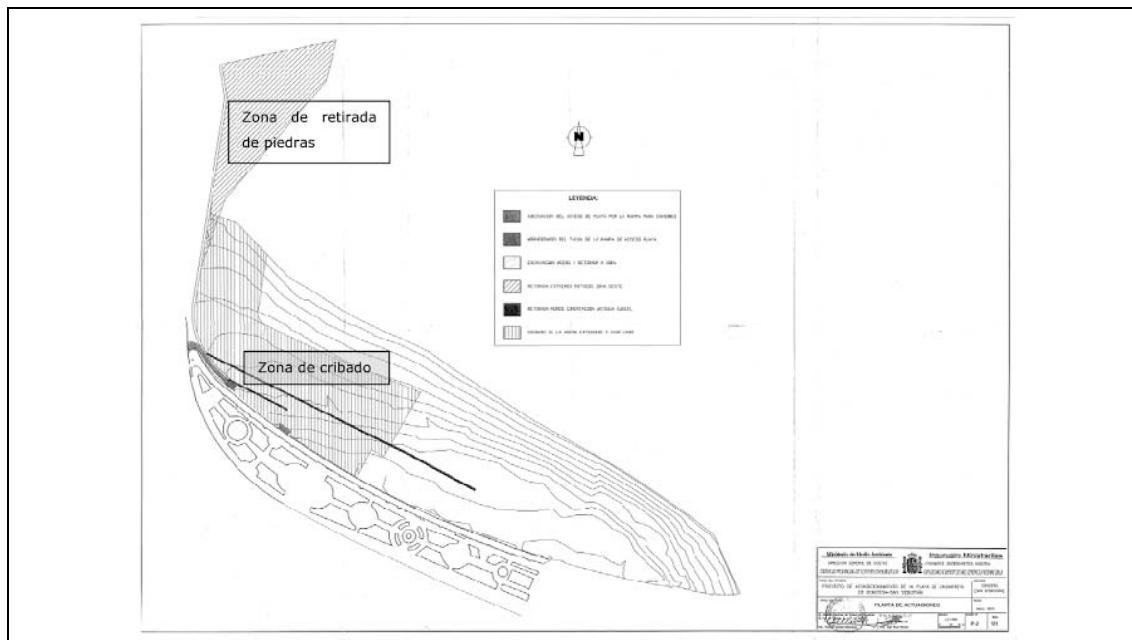
Figura 35. Planta de las actuaciones (Servicio de Costas de Gipuzkoa).

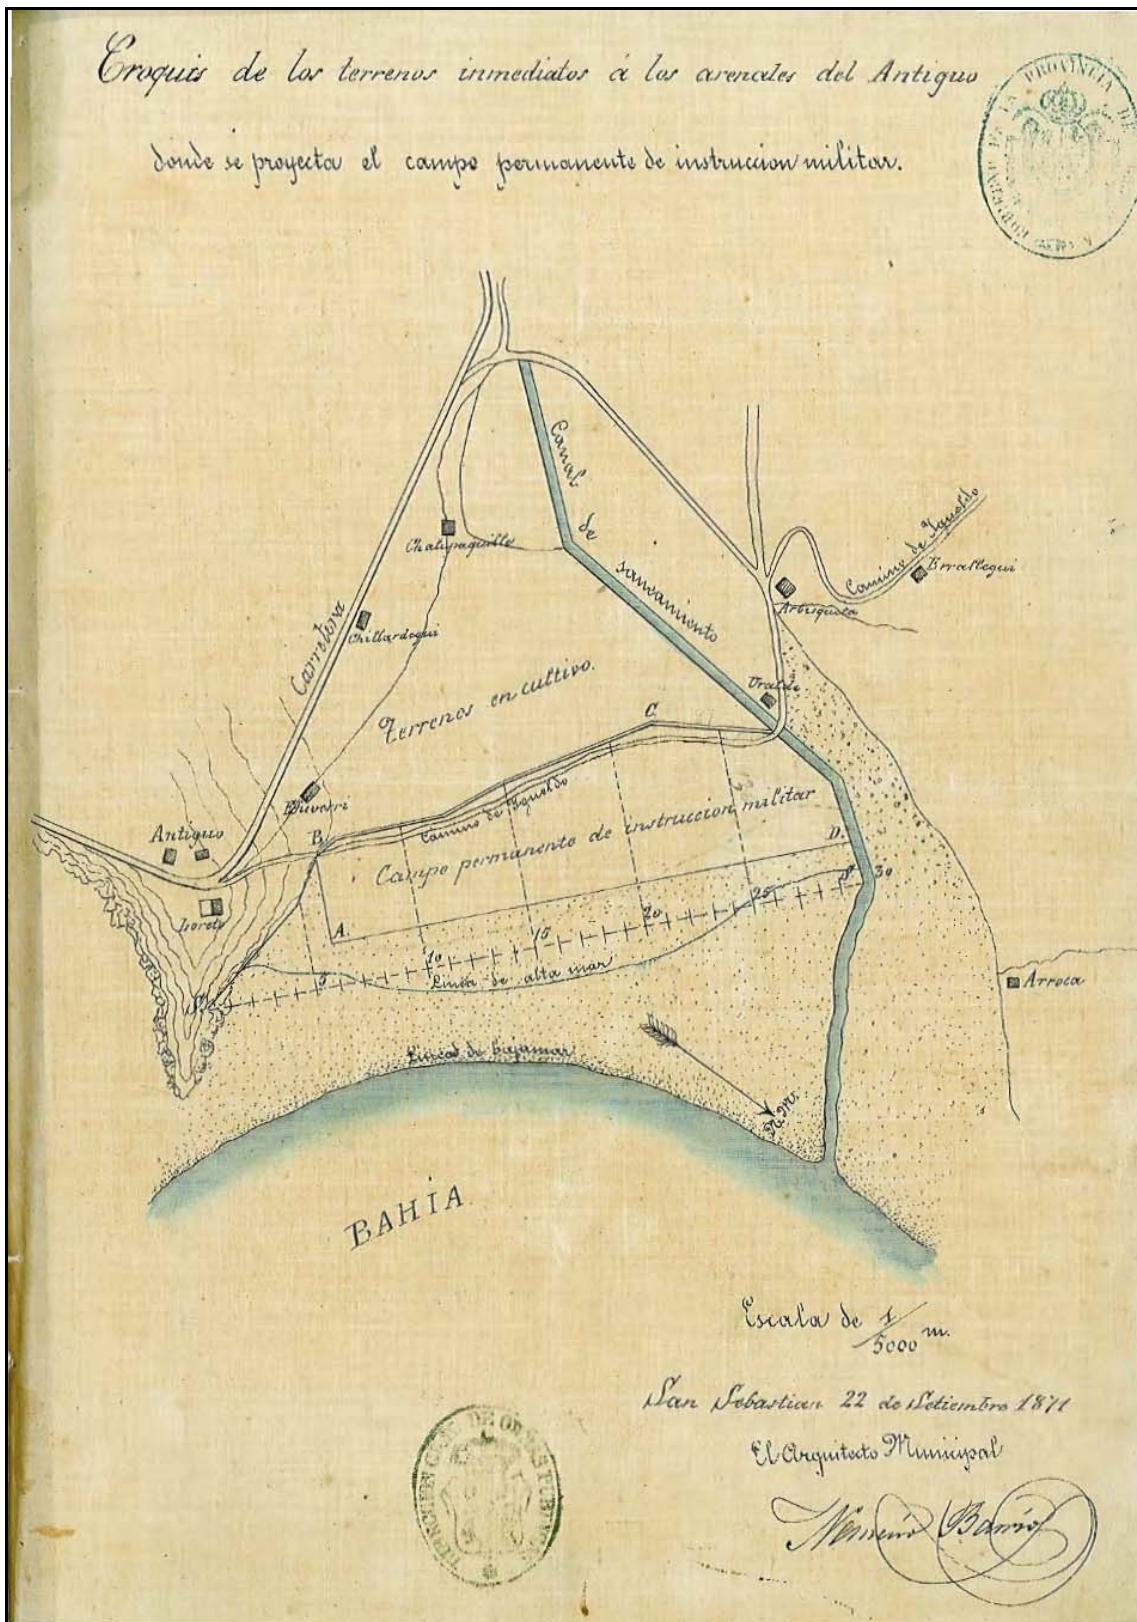
Figura 36. Croquis del campo de instrucción (1871).

Los proyectos relativos al acondicionamiento de un campo permanente de maniobras en los arenales del Antiguo y a la construcción de un muro de contención de mareas, con los correspondientes pliegos de condiciones y planos, fueron redactados en 1872 (explanación) y 1873 (muro de protección) por el arquitecto municipal D. Nemesio Barrio (DUA, 1871-1875). En este sentido, siguiendo las tendencias arquitectónicas del siglo XIX, quizá se pretendía obtener una playa residual con una proyección geométrica (Figura 36), más ancha en la zona central y estrecha en ambos extremos (oriental y occidental).

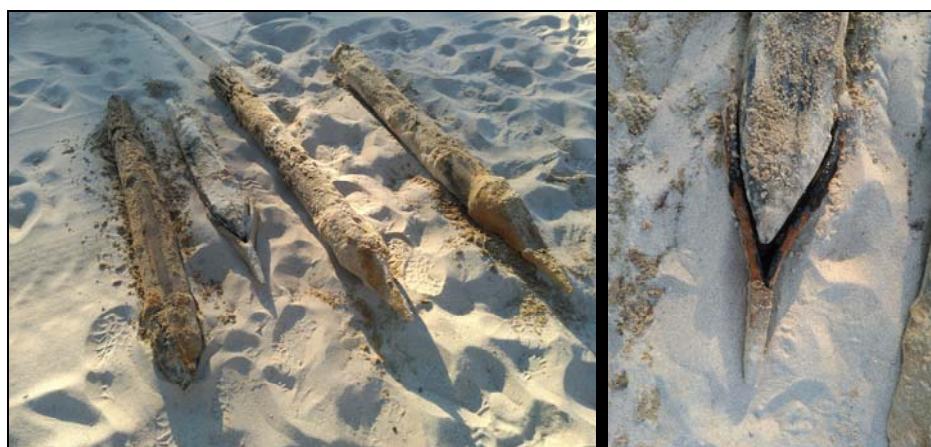
**Figura 37 a y b.** Estacas con cuña metálica de penetración.

En este sentido, en la calicata C-23 realizada el 14-12-2017, a 2 m de profundidad y en posición vertical, se localizaron 4 postes de madera con una cuña metálica insertada en su base diseñada para la penetración en terrenos duros o pedregosos (Figura 37 a y b), lo que indica que pudieron ser hincados a machina en el terreno (Asenjo, 2003) y evidencia que en el extremo oriental del campo de instrucción también se realizó un relleno con áridos aunque fuese de menor espesor.
