## ESTUDIO DE VIABILIDAD DE RETIRADA CON MEDIOS MECANICOS DE ARIDOS GRUESOS EN LA PLAYA DE ONDARRETA

### PROPUESTA DE ACTUACION (2025-2029)

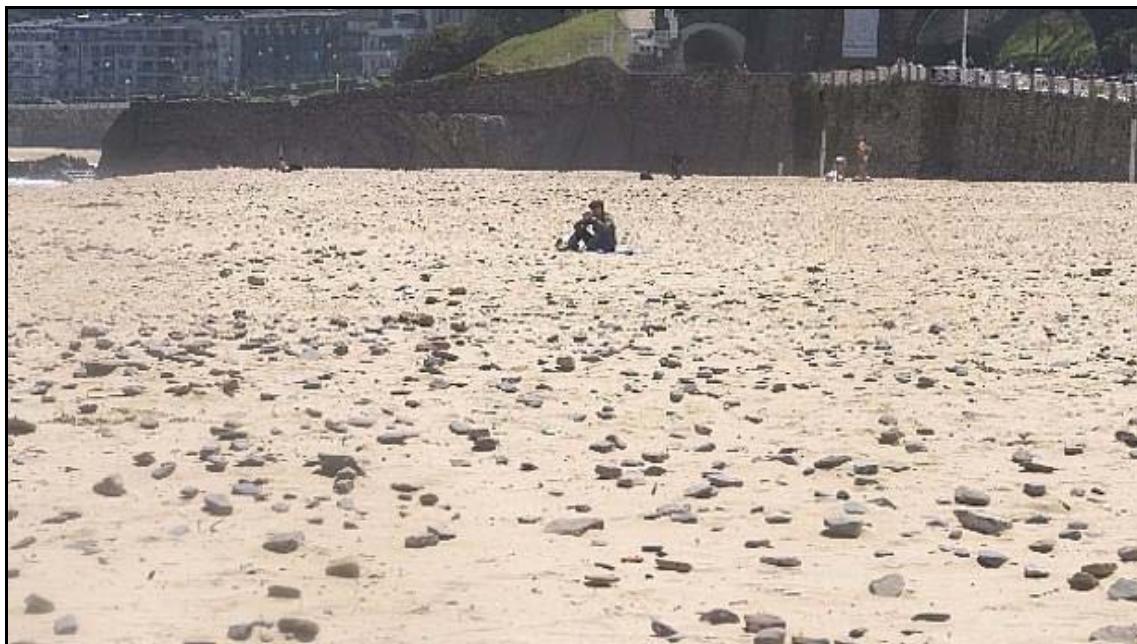
**Figura 38.** Las piedras de Ondarreta no solo están en la orilla (03-06-2013).

Asimismo, a principios de junio de 2013, en la zona alta del sector oriental de Ondarreta (cerca de Loretopea) afloraron los cascotes del relleno del campo de maniobras (Figura 38), cuando se retiró una capa de arena para cubrir parte de la rasa mareal de Ondarreta. Ante la negativa de FCC a cribar los residuos de esa zona de la playa por temor a que con los cascotes se le rompiera la malla al Limpia Playas, se optó por contratar una máquina despedregadora.

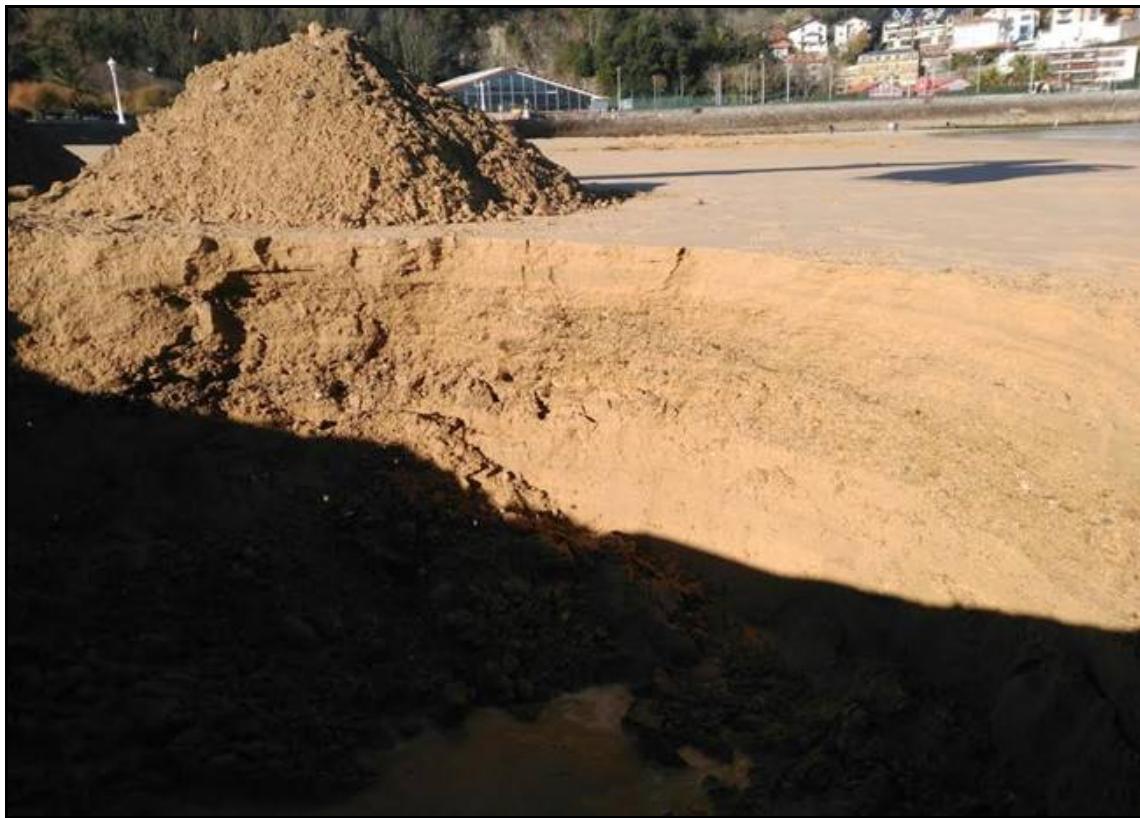
**Figura 39.** Monocapa de escombros (arena-escombros-arena), y debajo más arena limpia.

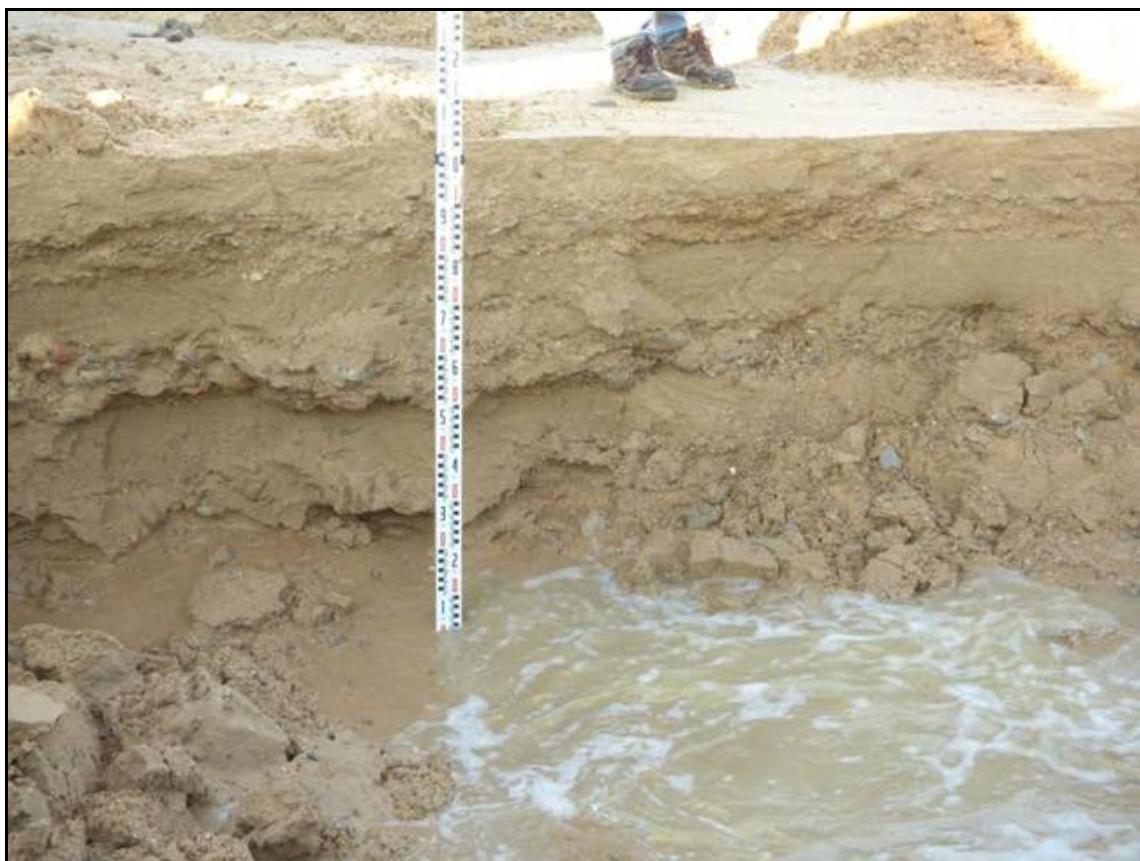
**Figura 40.** Triple capa: arena-escombro-arena-escombro-arena-escombro-arena y debajo arena limpia.

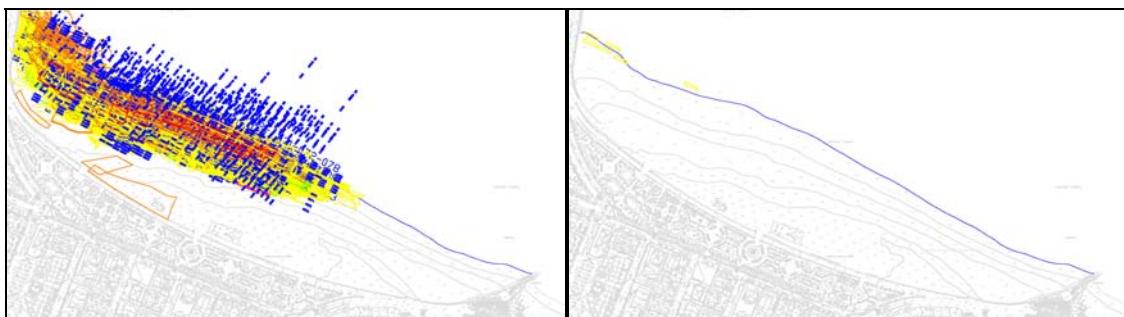
**Figuras 51-52.** Recogidas acumulativas hasta 2022-2023. Trazado del tractor-despedregadora, limpiaplayas y utilización puntual de miniretro. Dcha: Devolución de arena en 2022-2023.

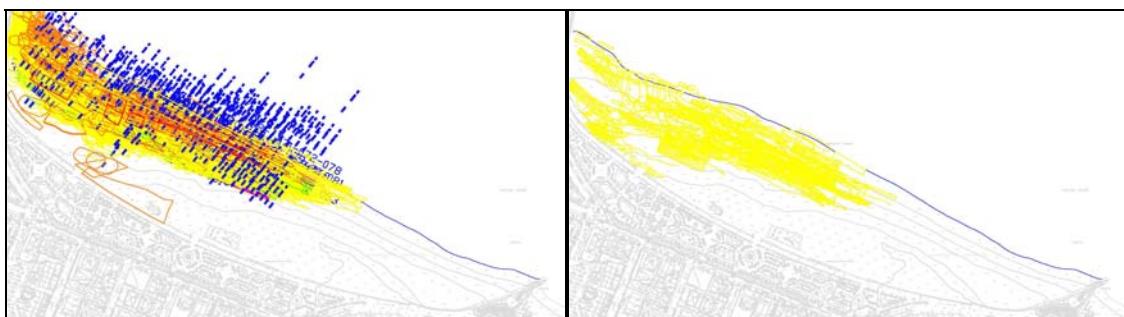
**Figuras 53-54.** Recogidas acumulativas hasta 2023-2024. Trazado del tractor-despedregadora, limpiaplayas y utilización puntual de miniretro. Dcha: Devolución de arena en 2023-2024.

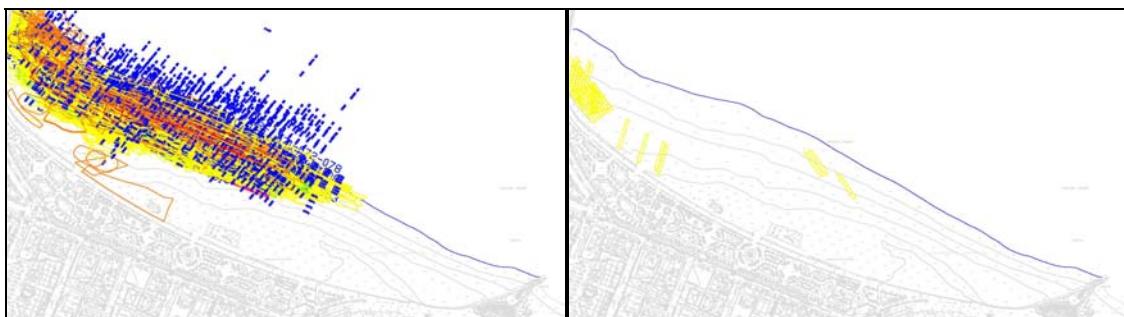
**Figuras 55-56.** Recogidas acumulativas hasta 2024-2025. Trazado del tractor-despedregadora, limpiaplayas y utilización puntual de miniretro. Dcha: Devolución de arena en 2024-2025.

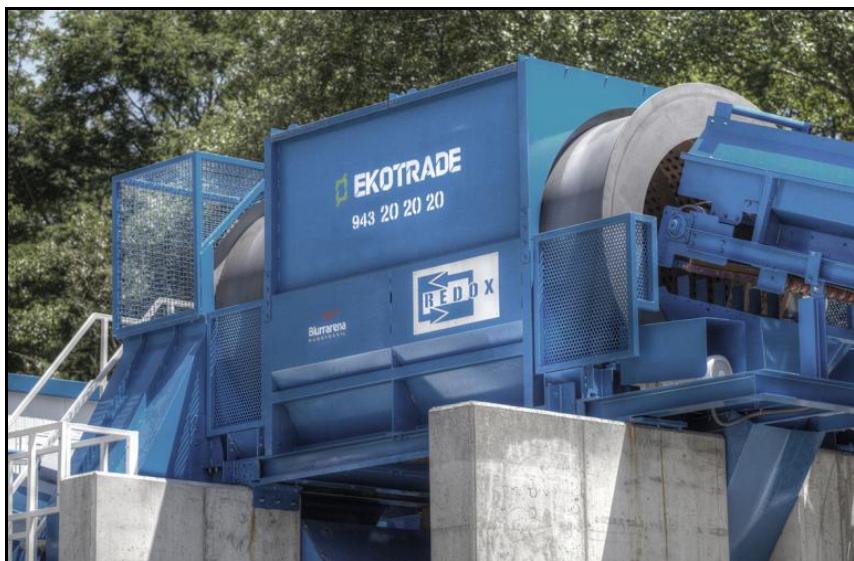
**Figura 57.** Tambor de precribado de escombros.

La planta de *Ekotrade* (Astigarraga) tiene unas instalaciones modernas, inauguradas el 1 de agosto de 2016 (Figuras 57, 58 y 59):

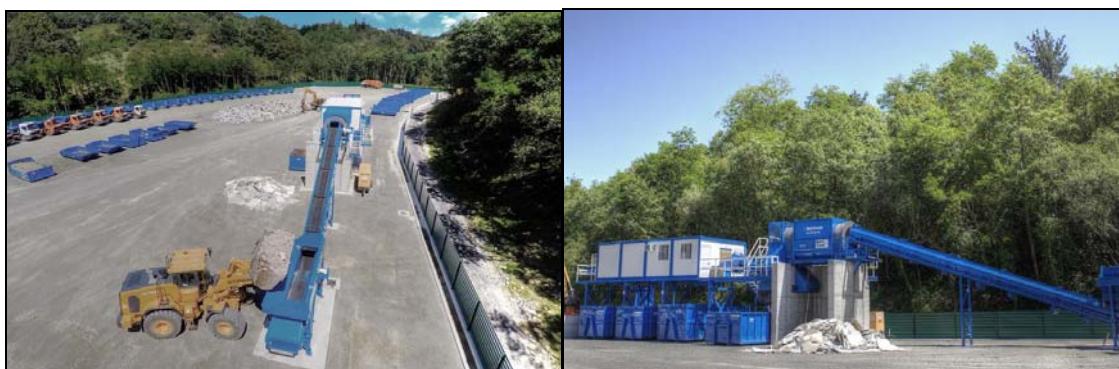
**Figuras 58-59.** Cadena de tratamiento de residuos de construcción y demolición.

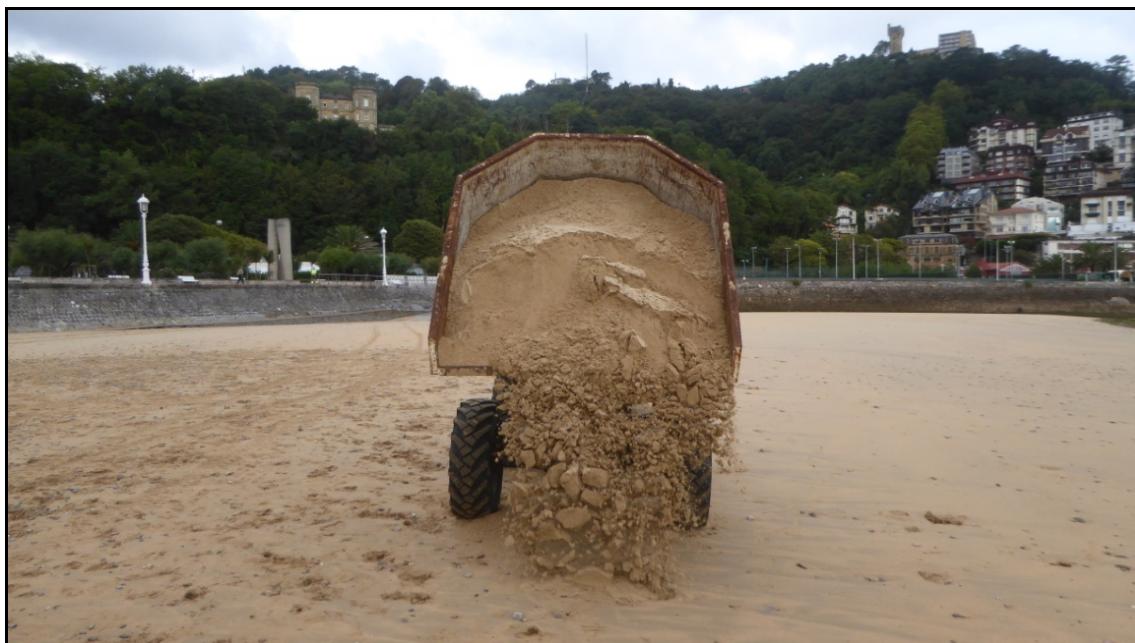
**Figura 60.** Vertido de la arena recuperada en planta de *Ekotrade* (Astigarraga).

Los medios de precribado y de cribado disponibles en la planta de *Ekotrade* permitieron recuperar en torno a 1 m<sup>3</sup> de arena agregada a las piedras-escombros, que se devolvió a la playa mediante un volquete el último día de recogida de cascotes (19 de septiembre), y con medios manuales se expandió dicha arena de manera uniforme por todas las zonas de recogida (Figura 60).

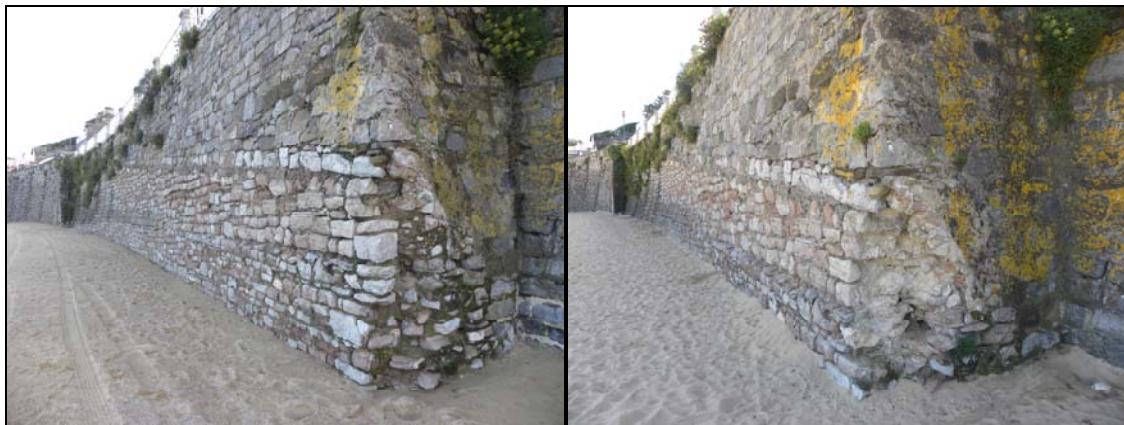
**Figuras 63-64.** Referencias de variación del nivel de arena en el muro de costa  
(Fecha: 02-11-2012 y 10-10-2016)

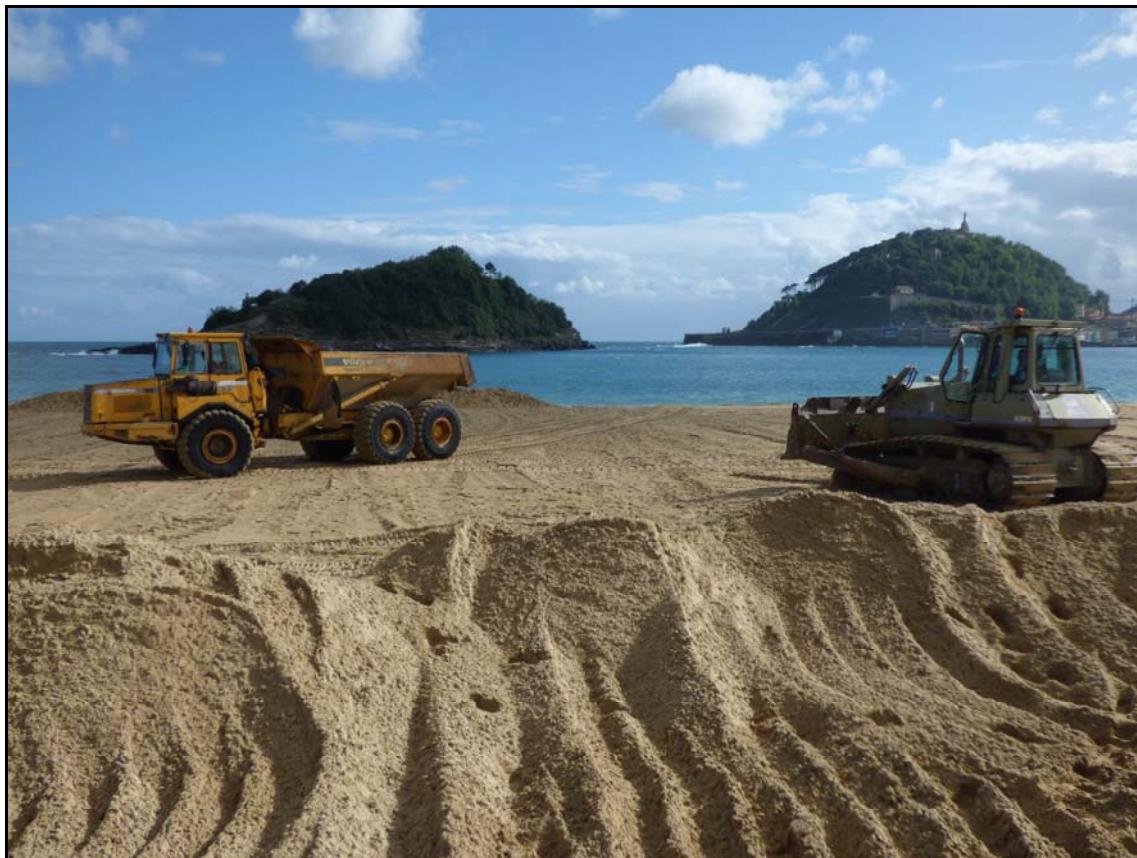
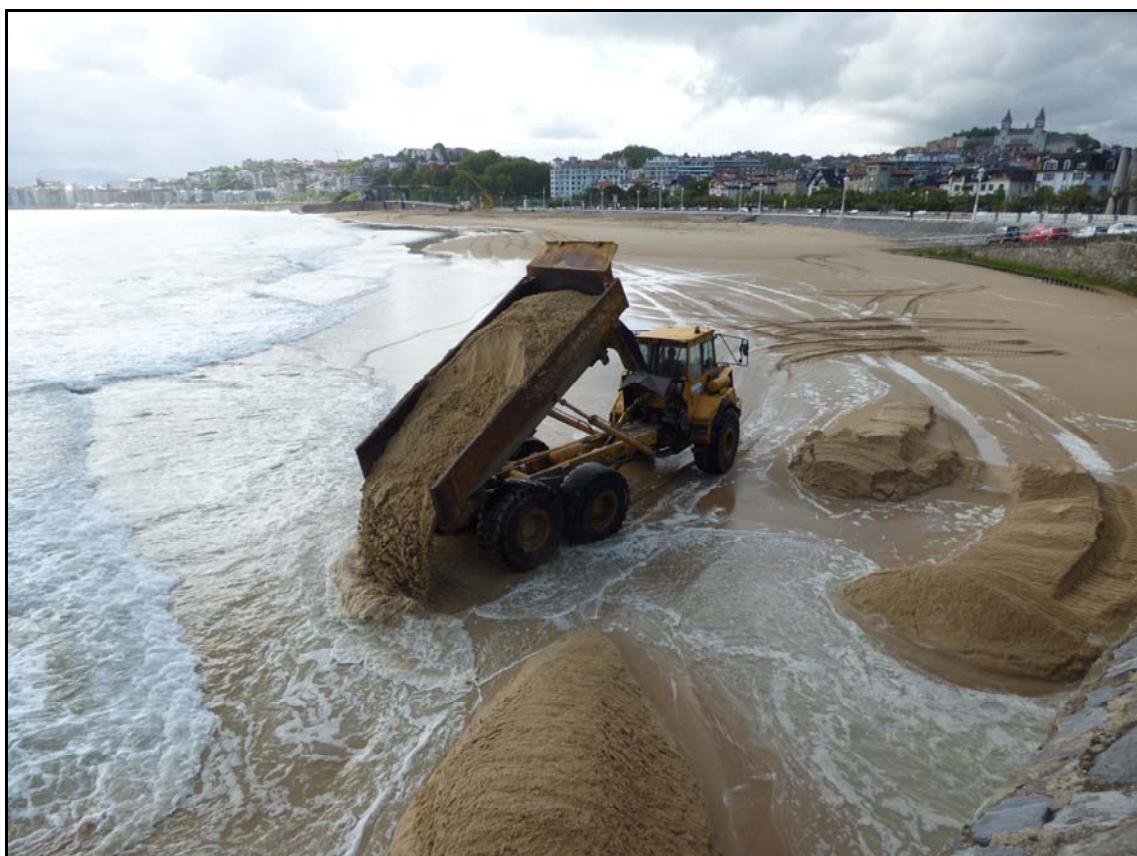
Figura 66, 67. Traslado de arena de la zona alta oriental y depósito en la orilla occidental el 21-05-2015.

A propuesta de la *Fundación Azti*, y con la autorización otorgada por el SPCG, en repetidas ocasiones se ha trasladado arena desde ese punto hasta la orilla occidental y sin problema alguno la arena se repone de manera natural. En concreto, se han trasladado 8.000 m<sup>3</sup> (mayo de 2013), 16.397 m<sup>3</sup> (mayo de 2014), 5.200 m<sup>3</sup> (enero de 2015) y 5.000 m<sup>3</sup> (mayo de 2013), lo que supone una reposición de arena de 40.847 m<sup>3</sup> en cuatro años, lo que equivaldría a un poder teórico de reposición de 10.211 m<sup>3</sup> de arena/año (Figuras 66, 67 y 68).

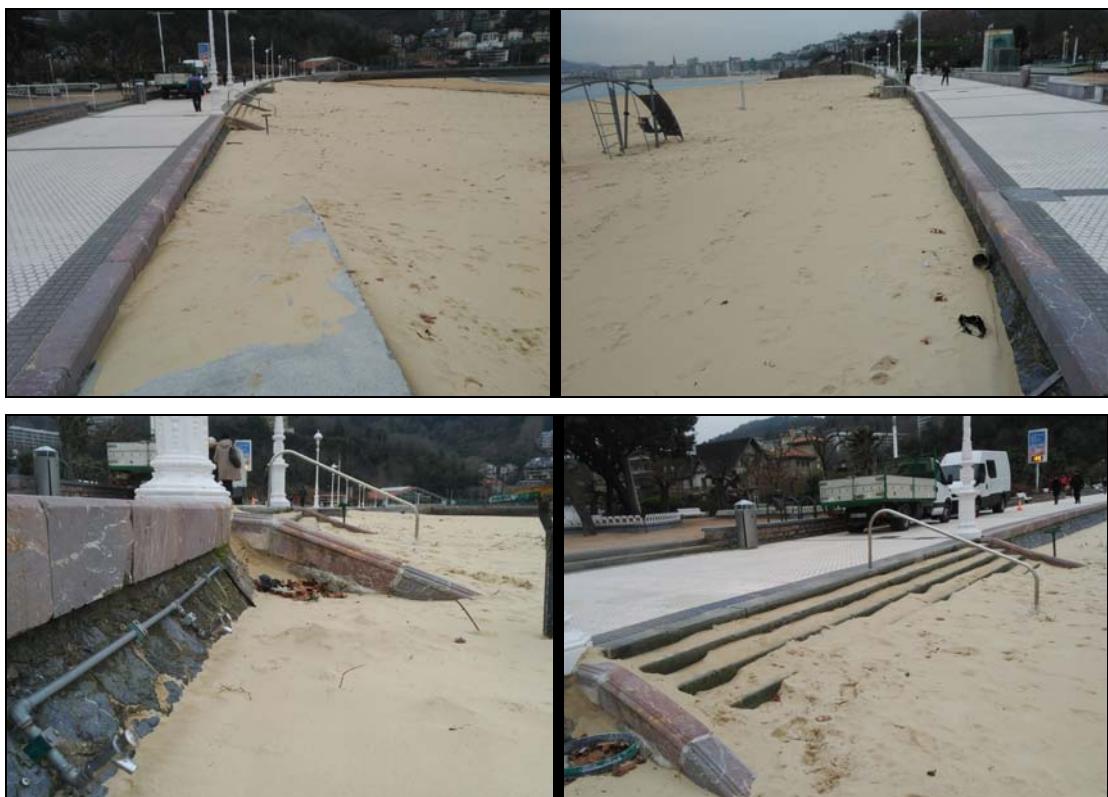
**Figura 68 a, b, c, d.** Arena en exceso en la playa seca invadiendo el paseo. Fecha: 18-01-2017.

Tras el estudio mediante calicatas de caracterización del terreno de la playa de Ondarreta, realizado en la segunda semana de diciembre de 2016 (Lurtek, 2017), los temporales navideños han depositado miles de metros cúbicos de arena en la playa emergida de Ondarreta (Figura 68).

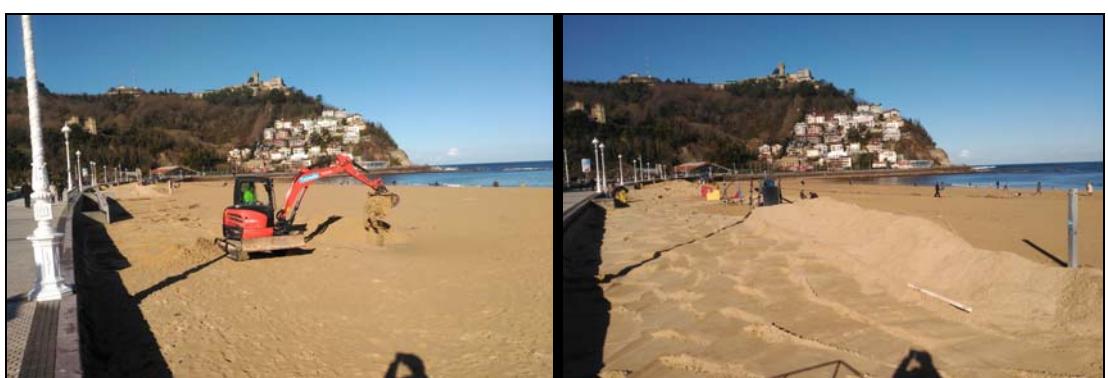
**Figuras 69-70.** Labores de acondicionamiento de la playa. Fecha: 28-01-2017.

El Servicio de Mantenimiento municipal de playas ha tenido que redistribuir desde la playa alta o seca hacia la zona intermareal la arena que comenzaba a invadir el paseo de los jardines de Ondarreta (Figuras 69 y 70).

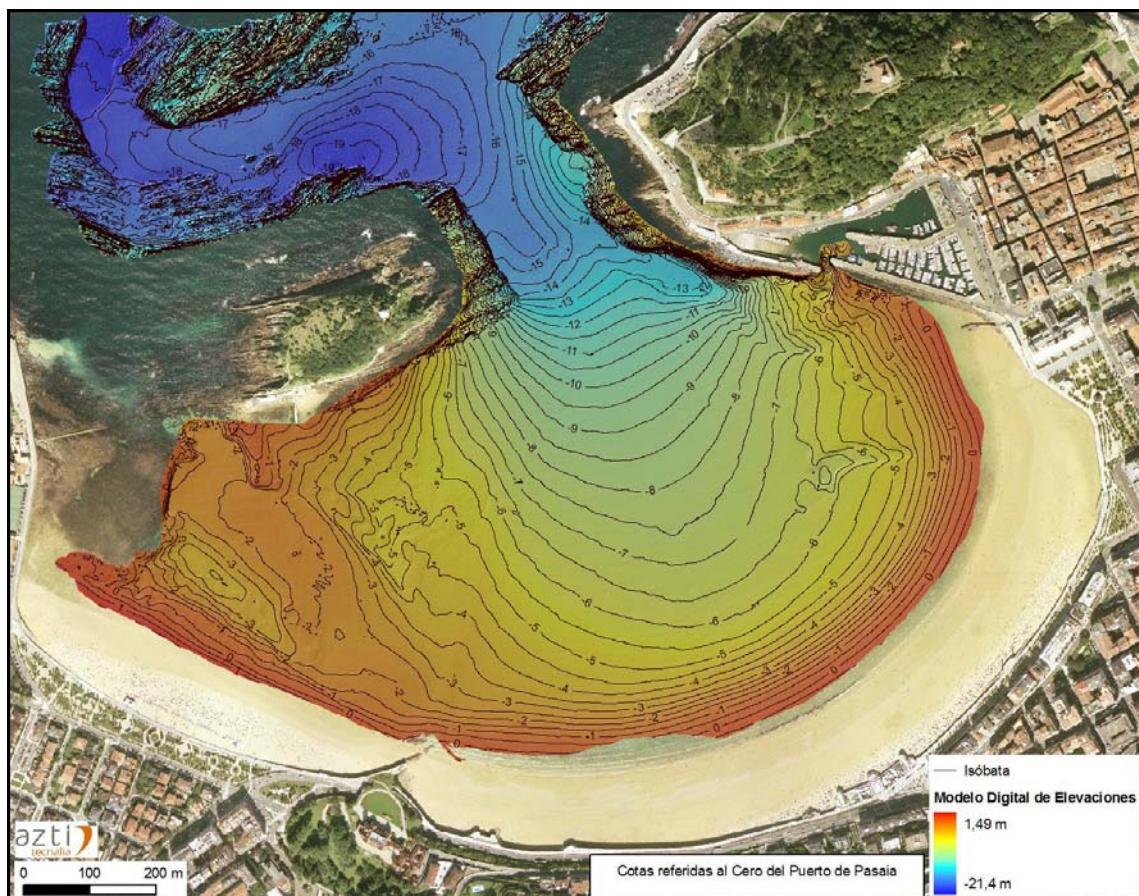
**Figura 71.** Modelo Digital de Elevaciones obtenido a partir del levantamiento realizado con ecosonda multihaz (Azti, 2015b).

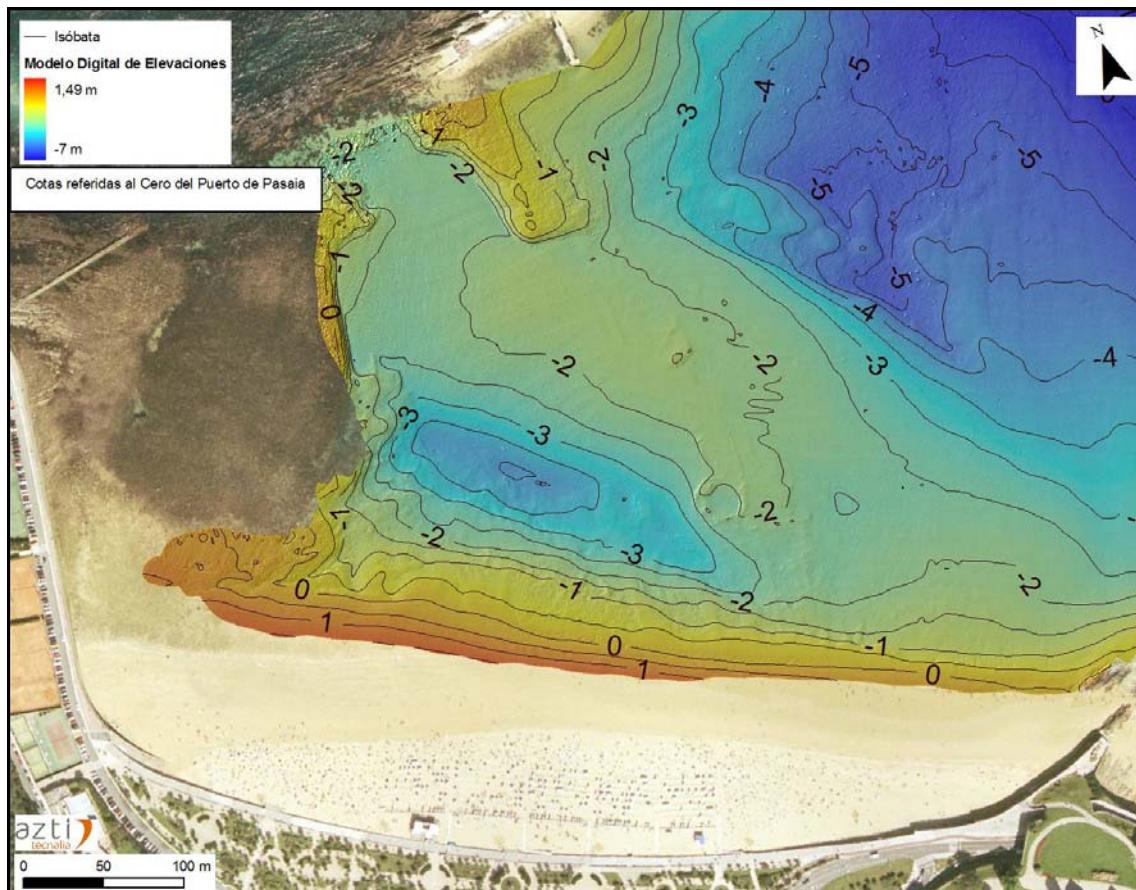
Figura 72. Detalle entorno a la playa de Ondarreta del Modelo Digital de Elevaciones obtenido a partir del levantamiento batimétrico realizado con ecosonda multihaz (Azti, 2015b).

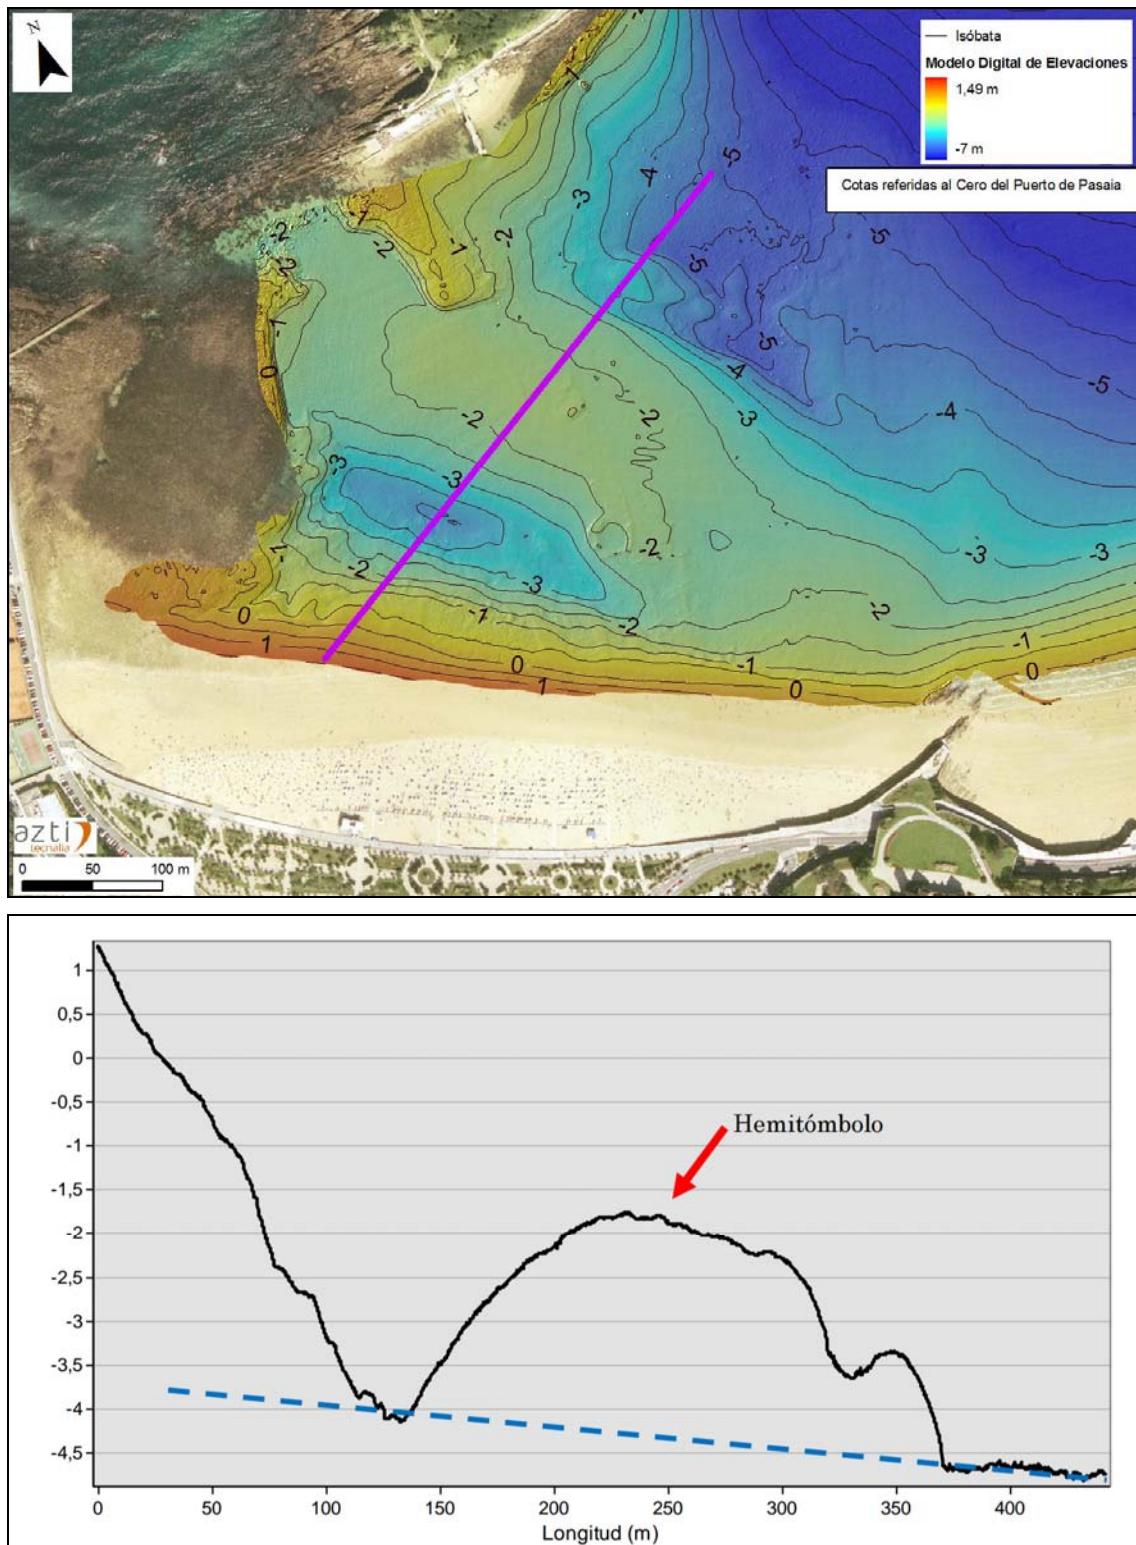
**Figura 73 a y b.** Localización y perfil batimétrico en la playa de Ondarreta, en el que se observa el perfil del hemitómolo que une la línea de costa con la isla Santa Clara (Azti, 2015b).

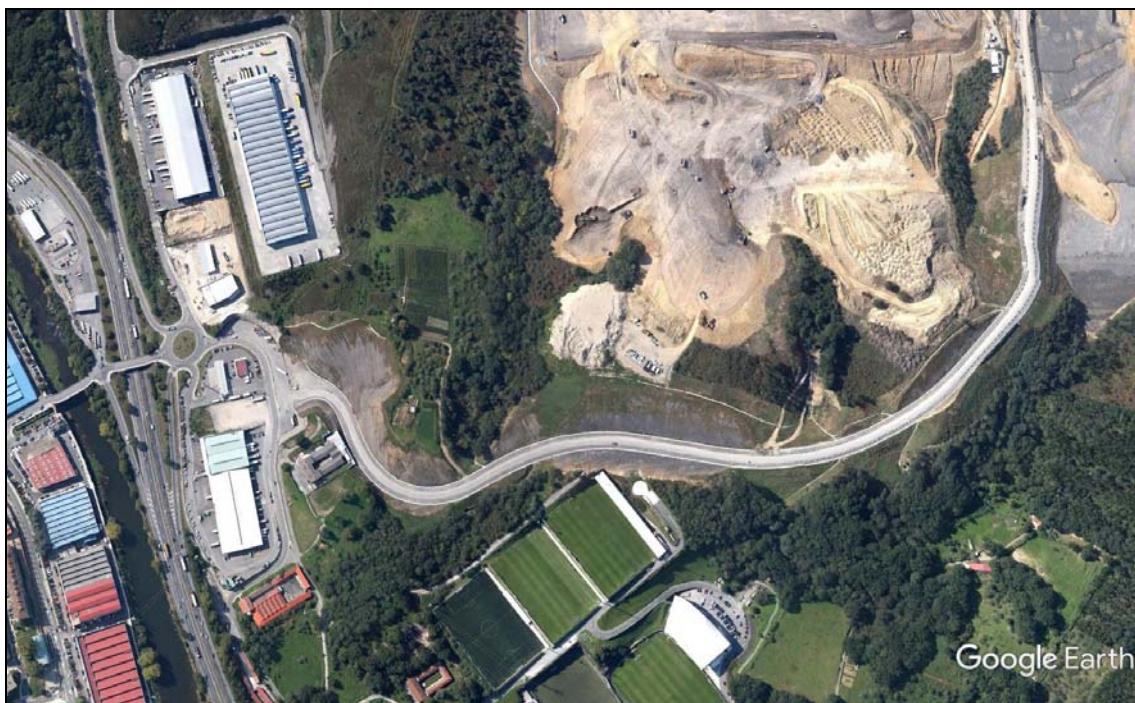
Figura 74. Vista general de las parcelas con acopio de arena en Zubietza.

Las excavaciones subterráneas en el entorno de la bahía de La Concha, en zonas hasta hace pocos años o siglos formaron parte del sistema litoral de la bahía de La Concha, y cubiertas en la actualidad por el desarrollo de la ciudad de San Sebastián, pueden aportar arena de calidad similar a la conocida en las playas de La Concha y Ondarreta (Figura 74).

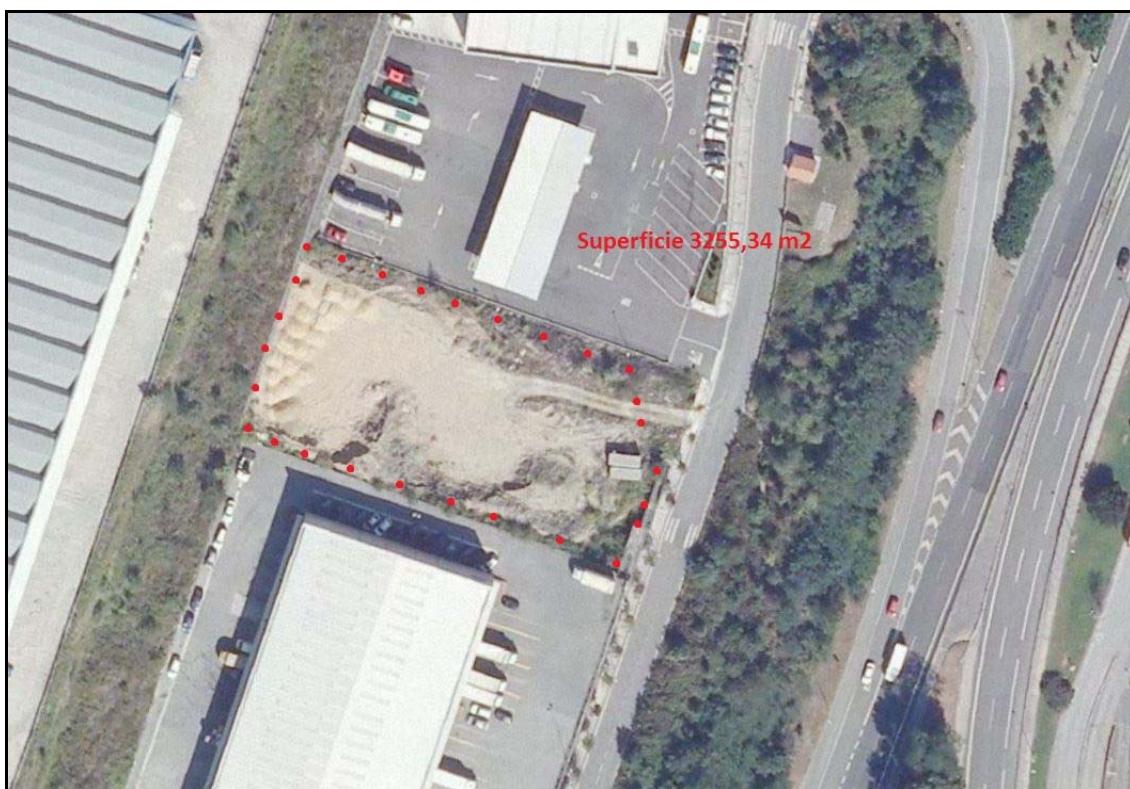
Figura 76. Localización y superficie de la parcela con acopio de arena (Maílo, 2016).

La actuación propuesta consiste en una pequeña alimentación de arena en la playa de Ondarreta con el material almacenado en una parcela municipal del ámbito del Centro de Transportes de Zubieta (Figura 76). El volumen estimado de arena a verter en la playa de 4.350 m<sup>3</sup> una vez tratada.

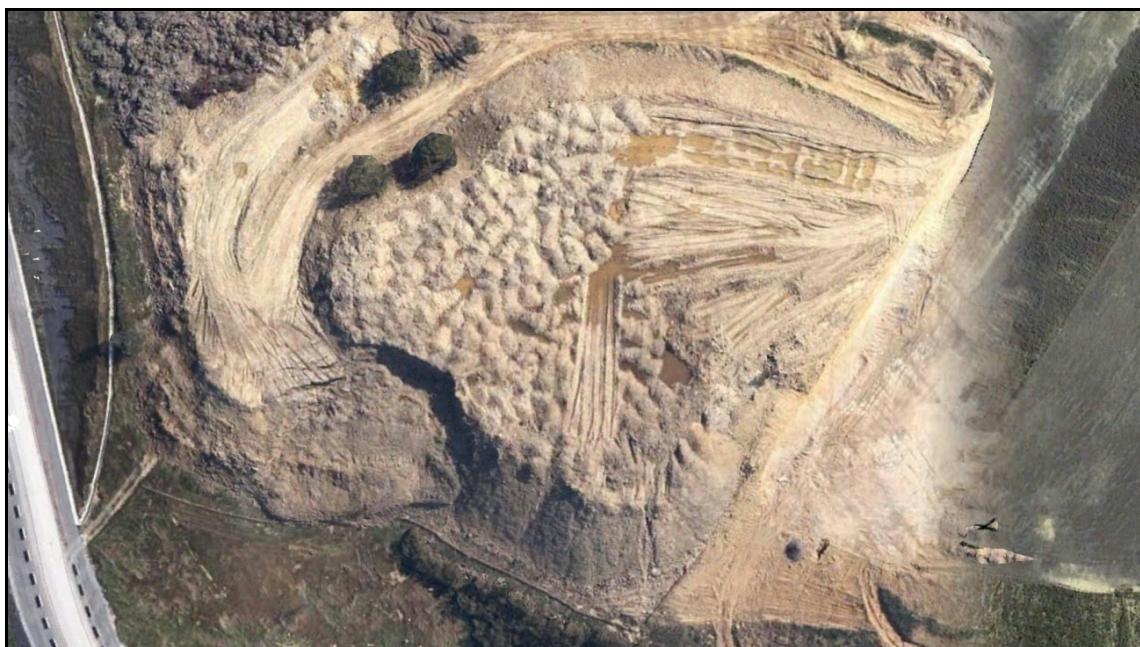
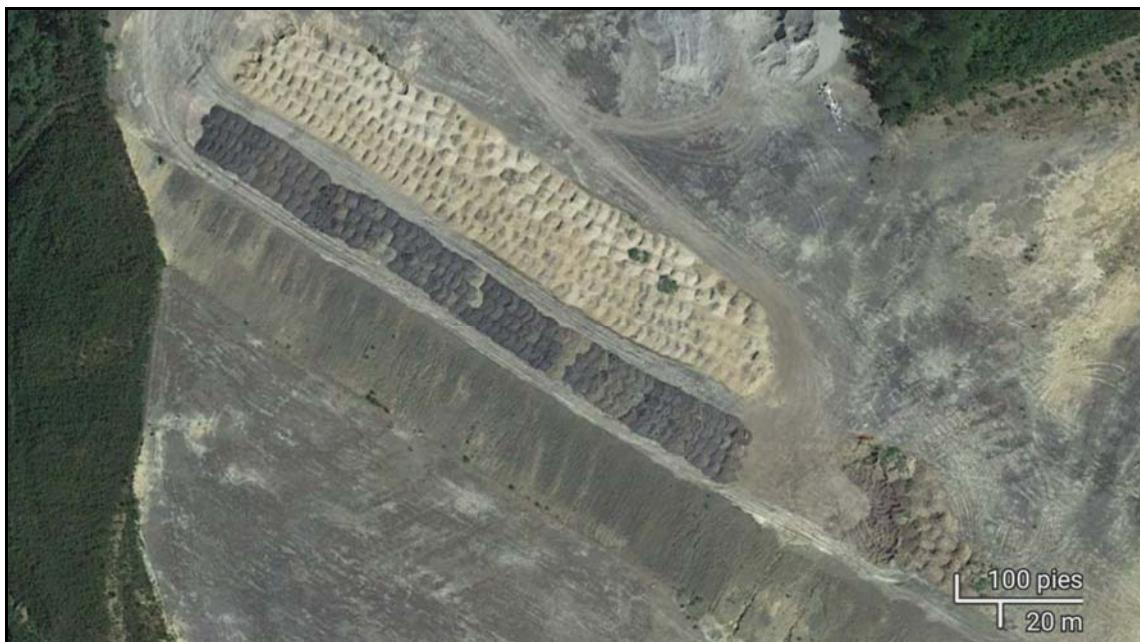
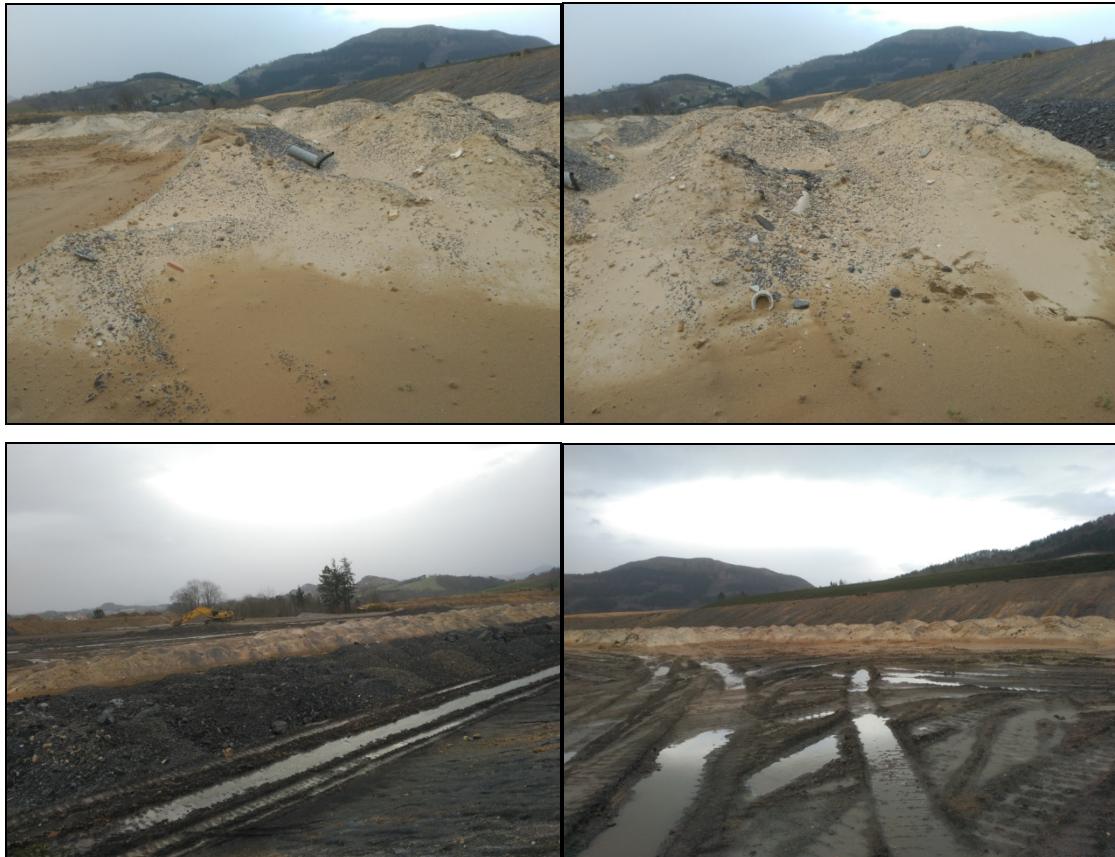
El acopio de materiales en una zona próxima a la parcela donde se proyectaba la futura cárcel, en 2017 superaba los 20.000 m<sup>3</sup> (Figuras 78, 79 y 80). Su composición podría ser de 40-50% de agravas y escombro, y el resto de arena suelta. Se considera que tras su cribado y lavado se podrían recuperar 10.000-12.500 m<sup>3</sup> de arena.

Figura 78. Acopio de arena de origen desconocido ([www.google.com/earth](http://www.google.com/earth)).

Figura 79. El mismo acopio de arena con montículos alineados en la actualidad ([www.google.es/maps](http://www.google.es/maps)).

**Figura 80 a, b, c, d.** Acopio de arena de origen desconocido.

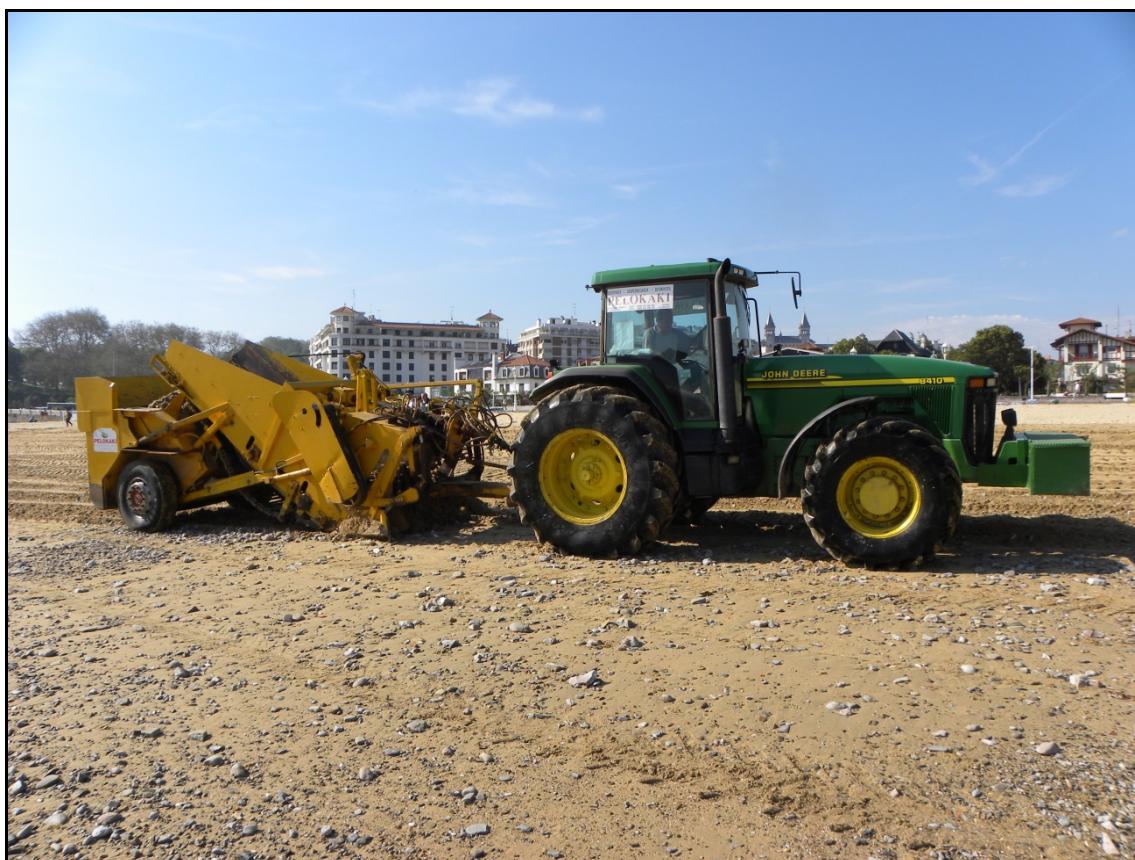
**Figura 82.** Despedregadora adecuada para la limpieza de cascotes de las playas.

Para facilitar la maniobrabilidad del conjunto de vehículos y evitar el posible deterioro del pavimento, un volquete auxiliar de hasta 6.000 kg de carga se encargaría del traslado de los áridos hasta los contenedores del paseo, maniobrando en la propia playa para recoger directamente en su caja la descargada de piedras de la tolva elevable de la despedregadora.

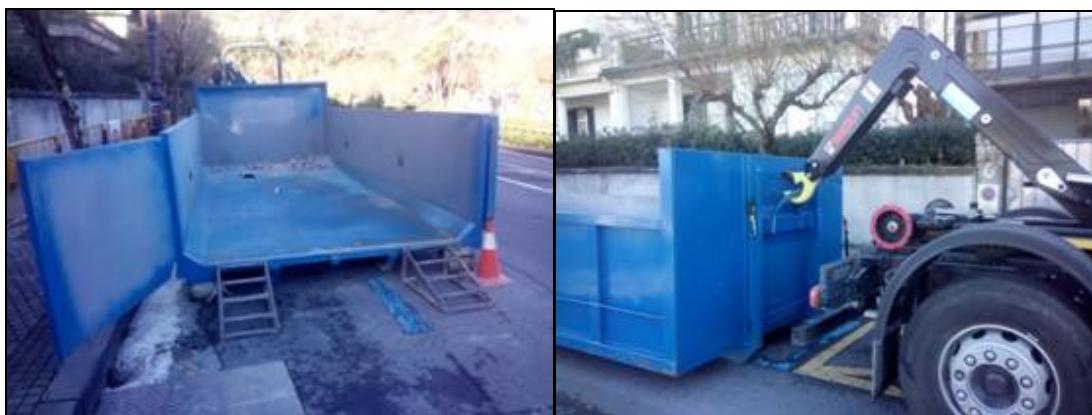
En el supuesto de que para la temporada veraniega no se tuviese disponible una despedregadora con tolva elevable, para descarga directa al contenedor o a la caja del camión, y la única descarga posible fuese al suelo, se utilizarían contenedores de gancho con puertas traseras para que accediera a descargar a su interior la tova de la despedregadora (Figura 83).

Figura 83 a, b. Contenedor de gancho.

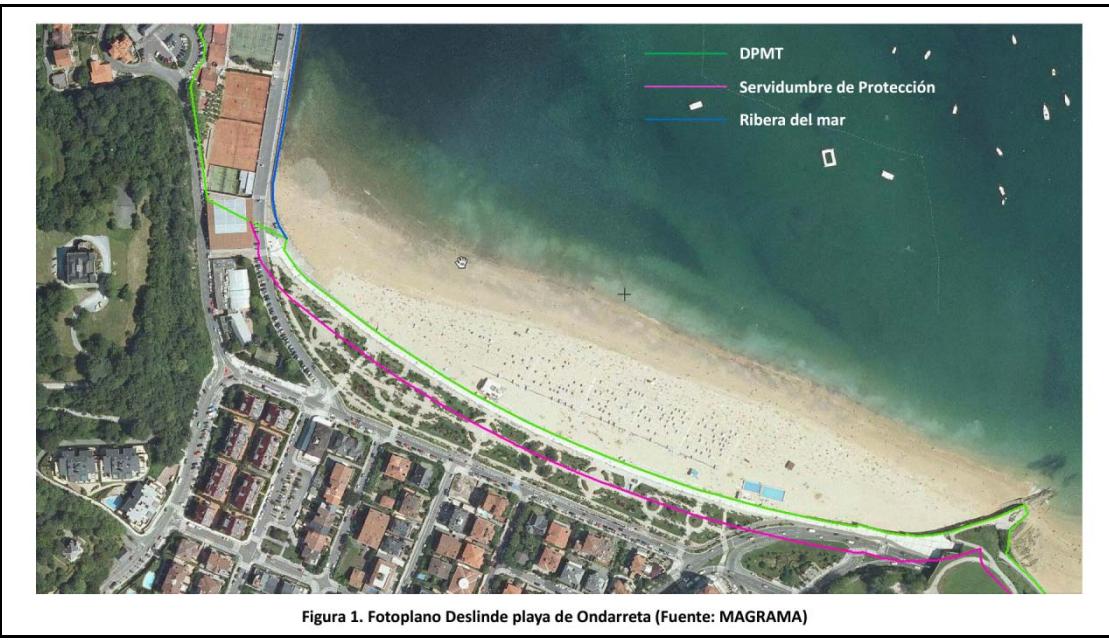
**Figura 84.** Fotoplano Deslinde playa de Ondarreta. Fuente: MAGRAMA (Serra, 2016).

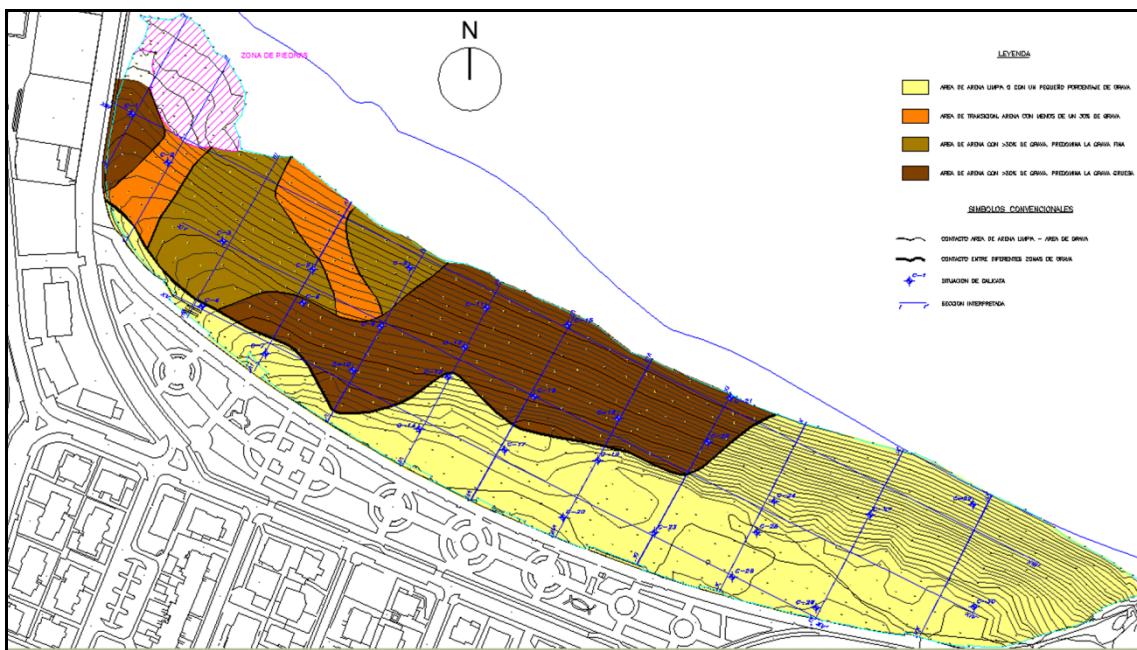
**Figura 85.** Esta figura se ha realizado tras la interpretación de las 15 secciones efectuadas por las zonas señaladas en la misma planta (Lurtek, 2017).

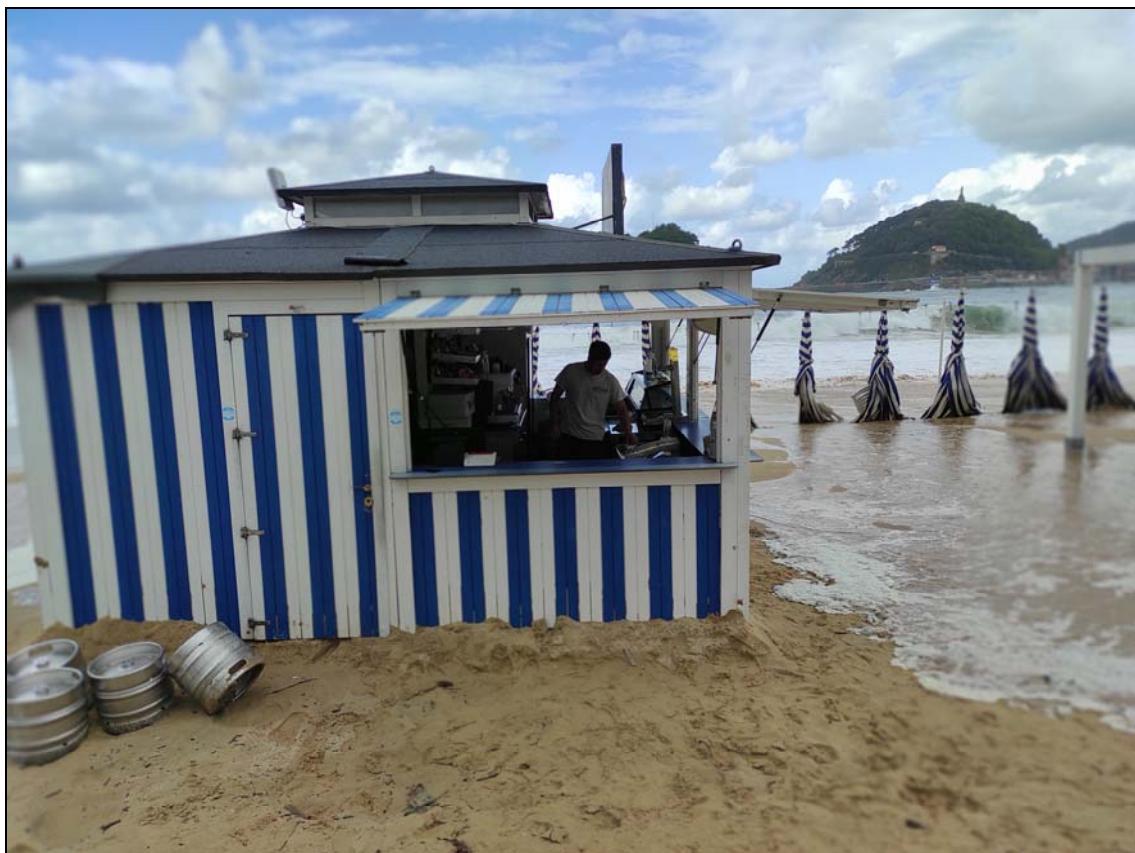
Entre finales de julio y principios de agosto de 2023, la coincidencia de mareas vivas con una situación de bajas presiones al Norte, acompañada de oleaje, y relativamente cercana a nuestra costa, erosionó el sector occidental de playa seca del arenal,

**Foto I.2.** Situación del 31 de agosto de 2023.
