## ESTUDIO DE VIABILIDAD DE RETIRADA CON MEDIOS MECANICOS DE ARIDOS GRUESOS EN LA PLAYA DE ONDARRETA

### PROPUESTA DE ACTUACION (2025-2029)

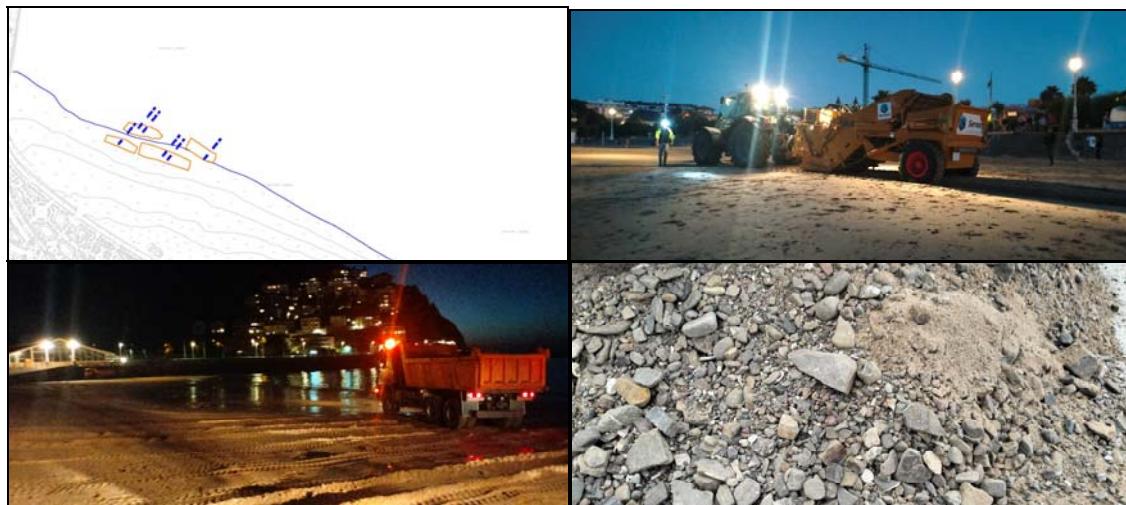
**B.1. Control exhaustivo con registro fotográfico en todo momento de los volúmenes y pesos extraídos.** Se ha realizado un seguimiento “in situ” a diario y en todo momento del material extraído, de tal modo que se conoce de manera precisa, el lugar, momento de extracción-deposición en el camión-dumper, composición y traslado a Ekotrade. A partir de los datos proporcionados por la planta, se ha obtenido el volumen-peso y el lugar de destino, para tras previo consenso poder realizar los trasvases de arena recomendado por el Servicio Provincial de Costas.

**Fotos I.5 a, b, c, d.** Control realizado para cada una de las tolvas o cazos de despedregadora o miniretro.

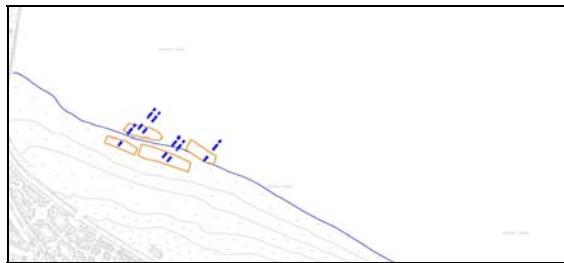
6 de junio

A continuación, se muestran los desplazamientos del tractor-despedregadora (en amarillo) y lugar de recogida de con miniretro y retro (en naranja):

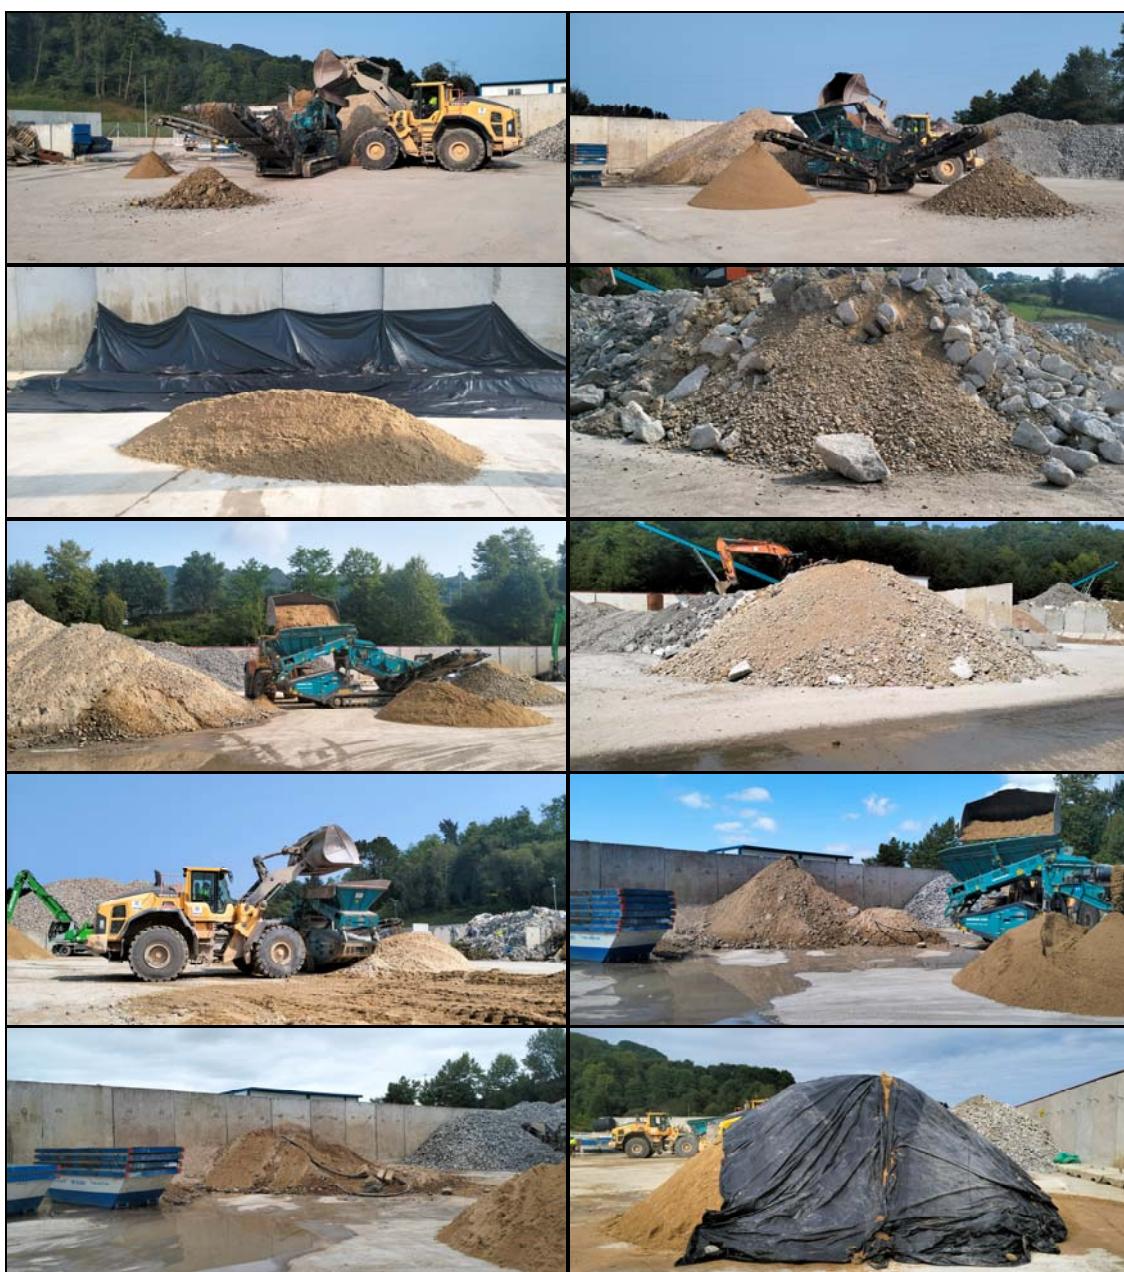
Fotos I.7 a, b, c, d, e, f, g, h, i, j. Proceso de cribado en *Ekotrade* realizado en las fechas señaladas.

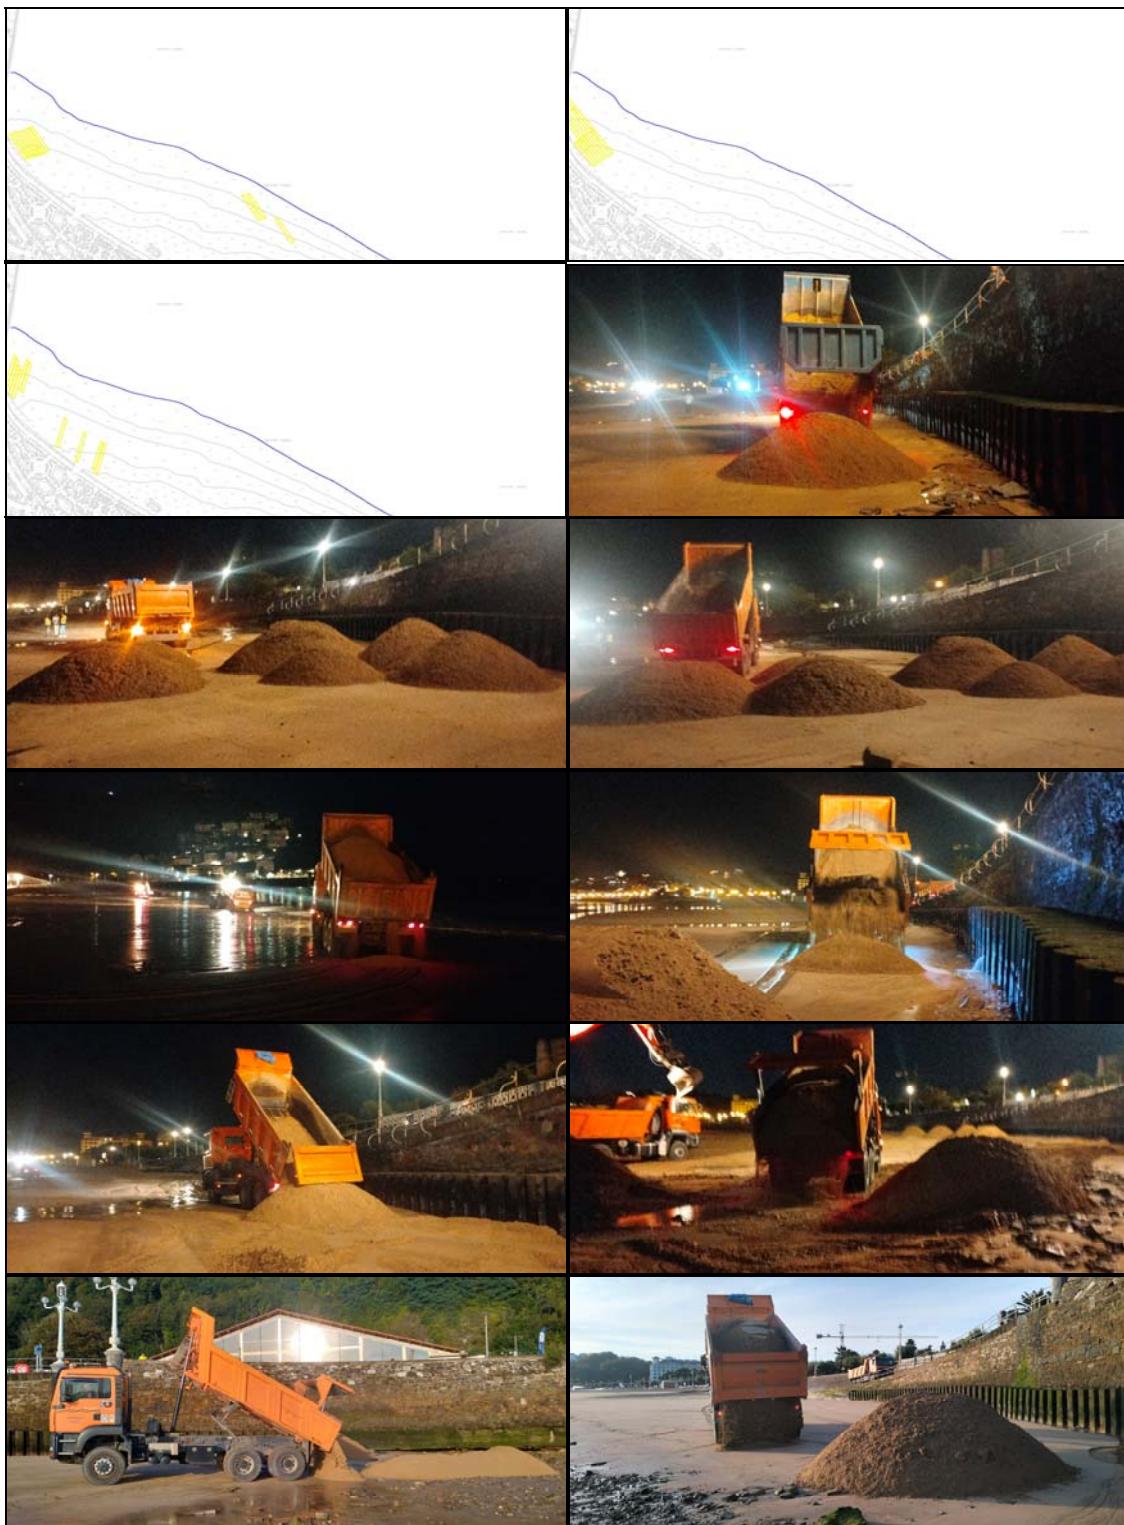
Fotos I.8 a, b, c, d, e, f, g, h, i, j, k, l. Lugares de devolución de arena los citados días.

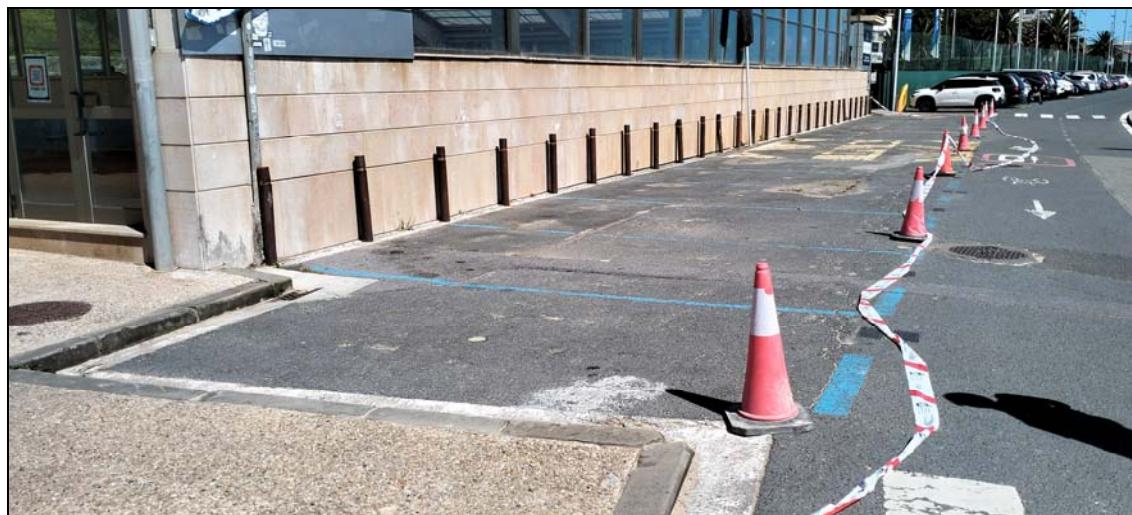
**Foto I.9.** Reservado para tractor y despedregadora y retro auxiliar.

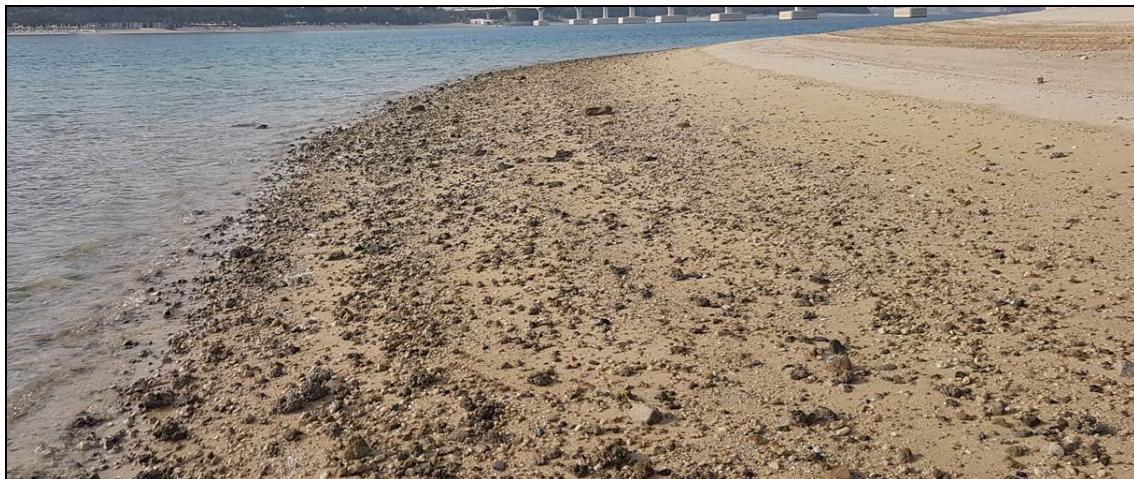
**Foto II.1.** Playas de la isla *Palm Jumeirah* afectadas por afloramiento de cascotes (2017).

A principios de año 2023, *Dravosa* volvió a contactar con los técnicos de Aranzadi Z. E. porque a la empresa *Van Oord* le había convencido la intervención iniciada en 2017, con la retirada mecánica de áridos para desmantelar el campo de maniobras y/o recuperar los suelos alterados de Ondarreta, y pretendía imitar el mismo procedimiento en las playas de *Dubái*, donde en 60 km de playas estaban aflorando molestos cascotes de construcción (foto II. 1).

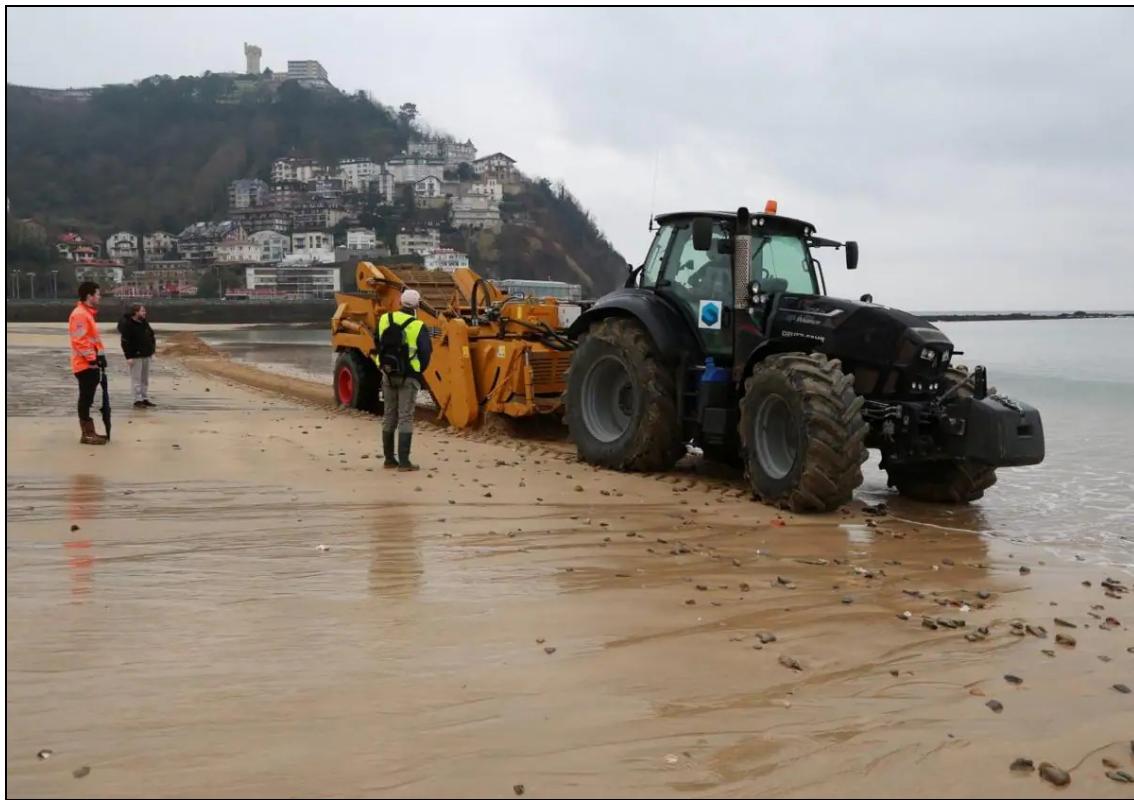
**Foto II.2.** Jornada de demostración de funcionamiento en Ondarreta (22-02-2023).

El día 22 de febrero, aprovechando un período de mareas vivas, con la preceptiva autorización del Servicio Provincial de Costas de Gipuzkoa y con el permiso del Ayuntamiento de Donostia propietario de la maquinaria, se programó una prueba técnica de funcionamiento efectivo de la maquinaria en condiciones extremas de ritmo y profundidad de trabajo (foto II.2). En el ensayo *in situ* coordinado por Aranzadi, los técnicos de Van Oord, Dravosa y de la empresa catalana *Triginer* (Lleida), fabricante de las mejores despedregadoras del mundo, constataron la eficiencia de estas máquinas, en origen agrícolas pero rediseñadas para la recuperación de playas a su estado natural. Los gastos de la jornada de demostración corrieron a cargo de Van Oord.

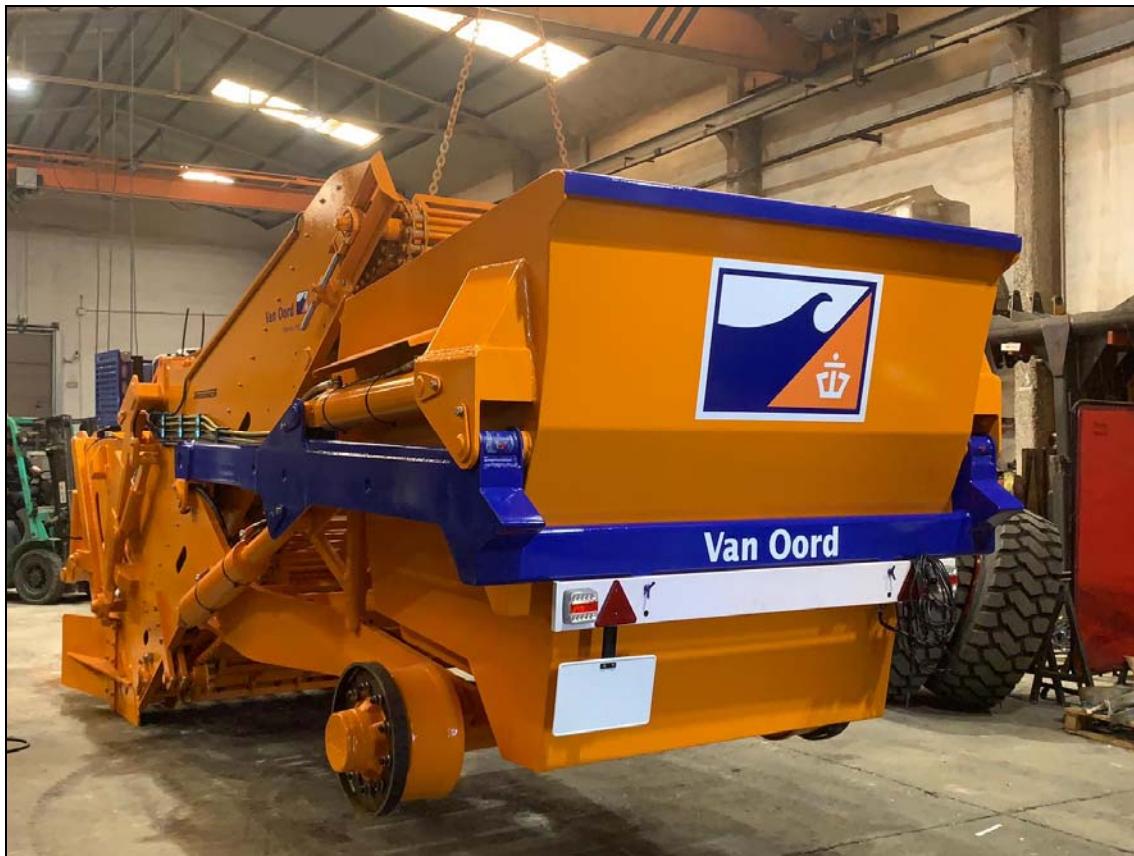
**Foto II.3.** Despedregadora en construcción en los talleres de Triginer (30-03-2023).

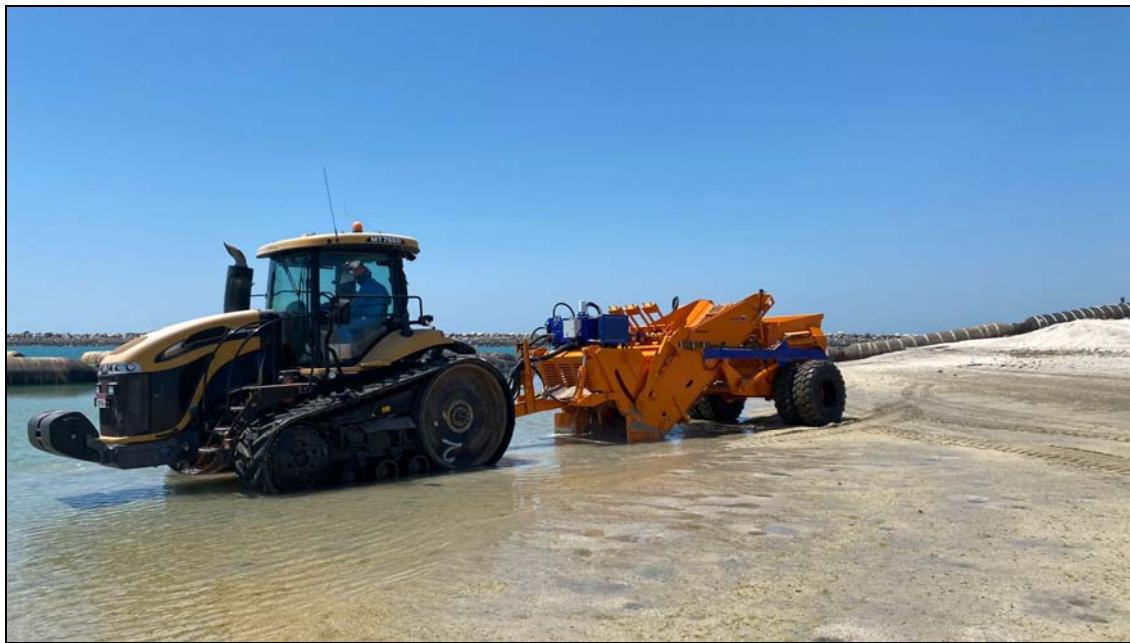
Foto II.4. Tractor de oruga tirando de despedregadora (03-05-2023).

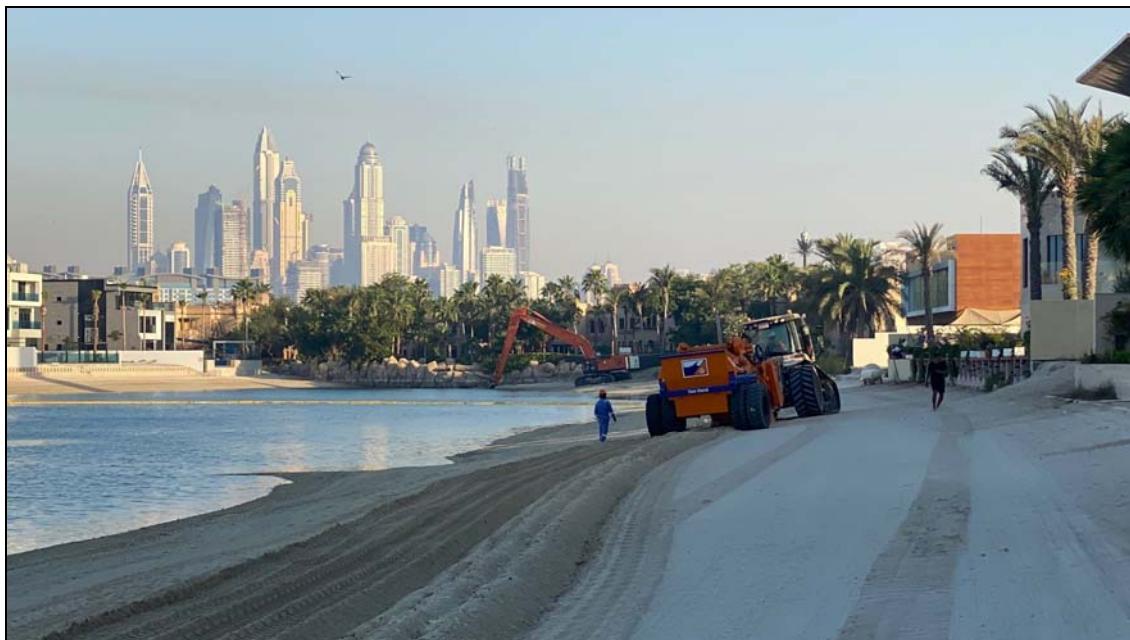
Foto II.5. Despedregadora retirando cascotes, detrás los rascacielos de Dubái (03-05-2023).

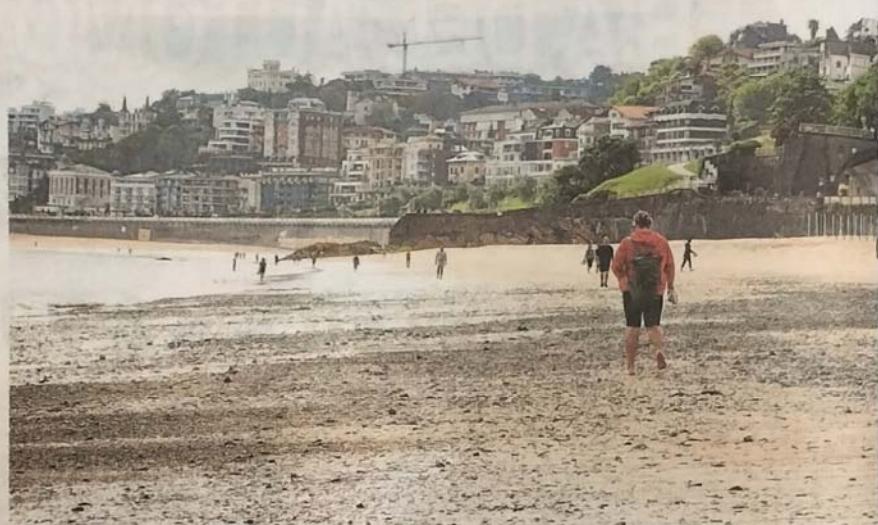
La orilla de Ondarreta muestra en la bajamar una gran cantidad de piedras. AURA ERRO

Por la dinámica marina, estas piedras permanecen ocultas en invierno, cuando los temporales trasladan arena de la parte alta a la baja de la playa, tapando los cascotes con el sedimento. En verano afloran las piedras porque la dinámica marina cambia, las encalmadas producen un desgaste de la zona de la orilla, la

playa gana en inclinación y los cascotes afloran en la zona intermareal de la playa.

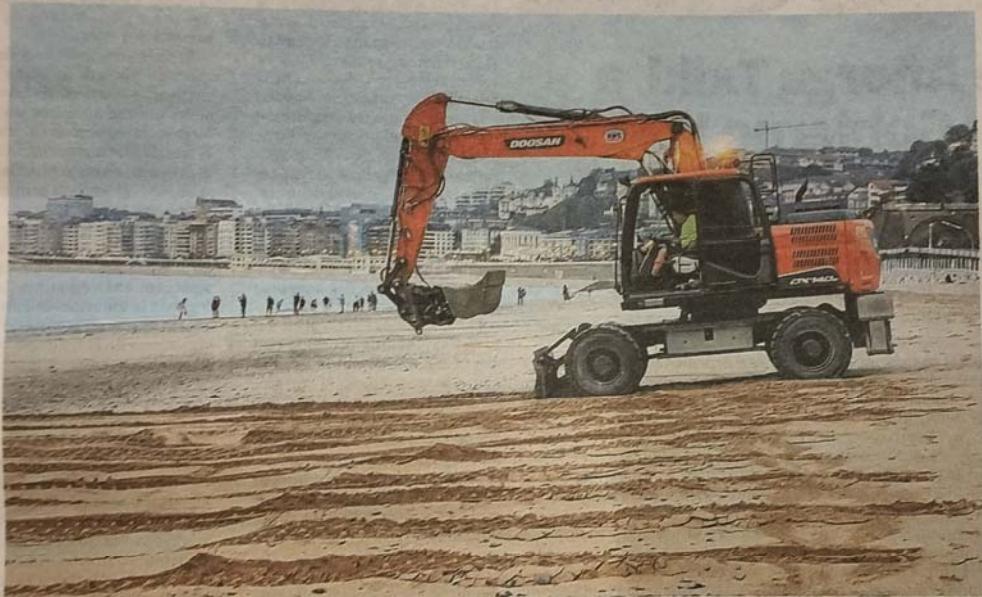
Anoche, aprovechando la bajamar, fue la primera vez que se puso en marcha el servicio de retirada de piedras de Ondarreta. Al ser unas piedras muy pequeñas, en vez de la despedregadora se utilizó una retroexcavadora con cazo de limpieza angular. Estuvieron supervisando la operación miembros de Aranzadi y de la empresa de retirada de cascotes.

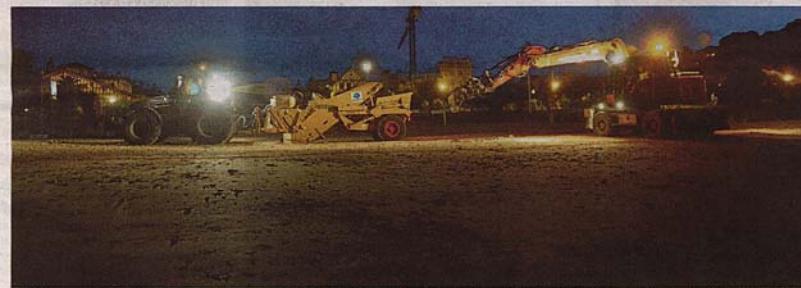
La despedregadora y la retroexcavadora, el lunes por la noche al comienzo de los trabajos de retirada de piedras en Ondarreta. FOTOS: GORKA ESTRADA

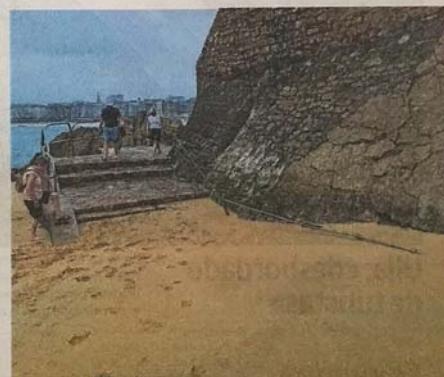
En el lado opuesto de la playa, abundancia de arena en el Pico del Loro.

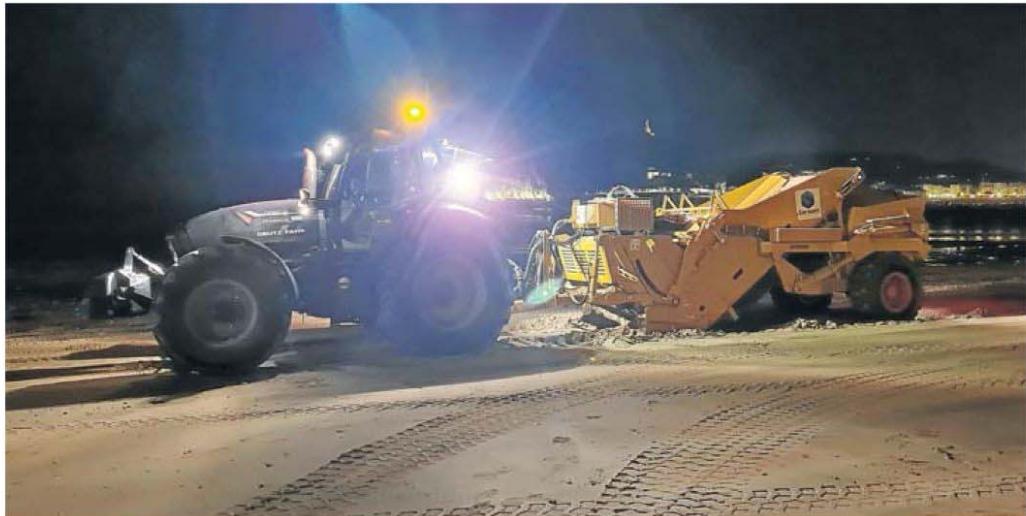
La despedregadora no pudo trabajar a pleno rendimiento cerca de la orilla y actuó sobre todo en mitad de la zona intermareal. A.M.

Casi fue más productivo el rendimiento de la retroexcavadora que el de la propia despedregadora ante esta inesperada presencia de agua en las zonas más próximas a la orilla. «Había zonas en la orilla donde la despedregadora se hundía. En junio y julio no nos había pasado esto, el

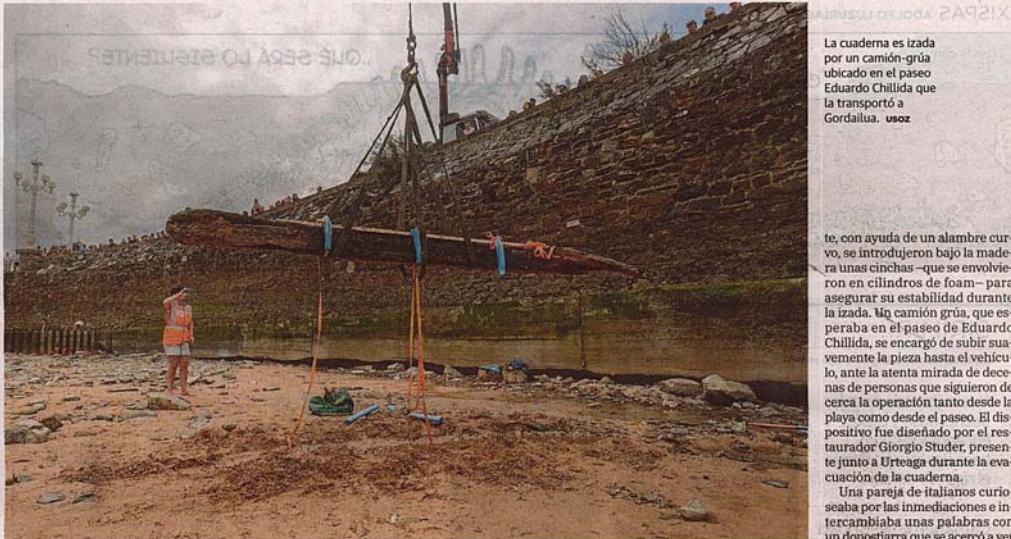
La cuaderna es izada por un camión-grúa ubicado en el paseo Eduardo Chillida que la transportó a Gordalua. usoz

te, con ayuda de un alambre curvo, se introdujeron bajo la madera unas cinchas —que se envolvieron en cilindros de foam— para asegurar su estabilidad durante la izada. Un camión grúa, que esperaba en el paseo de Eduardo Chillida, se encargó de subir suavemente la pieza hasta el vehículo, ante la atenta mirada de decenas de personas que siguieron de cerca la operación tanto desde la playa como desde el paseo. El dispositivo fue diseñado por el restaurador Giorgio Studer, presente junto a Urteaga durante la evacuación de la cuaderna.

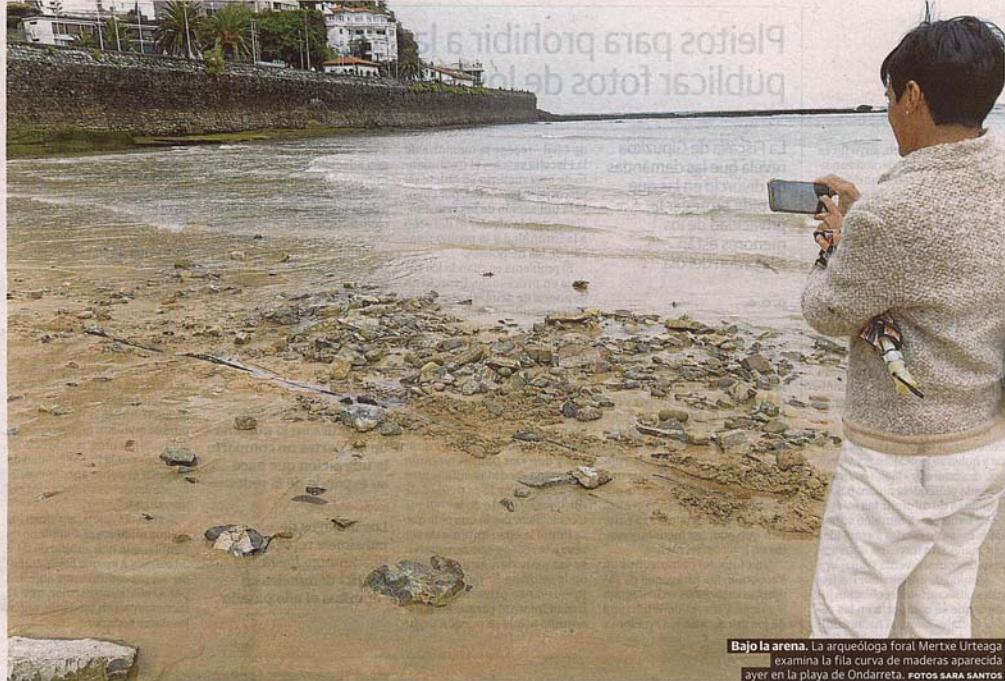
Bajo la arena. La arqueóloga foral Mertxe Urteaga examina la fila curva de maderas aparecida ayer en la playa de Ondarreta. FOTOS SARA SANTOS

**L**a playa de Ondarreta es una caja de sorpresas. O, más bien, una especie de museo que esconde bajo la arena restos de la historia de la ciudad. Hace un mes apareció con las mareas vivas la cuaderna o 'costilla' de un viejo barco hundido en la zona. Una pareja descubrió ayer una fila de maderas que les llamó la atención y que, tanto la Sociedad de Ciencias Aranzadi como el servicio de Patrimonio del Departamento de Cultura de la Diputación, creen que puede ser parte del casco de una embarcación que podría guardar o no relación con la hallada hace unas semanas a unos 35 metros de distancia.

La erosión que sufre la parte occidental de la playa de Ondarreta está permitiendo este verano que afloran materiales que han permanecido hundidos décadas o siglos. La fuga de arena ha sido tal que el muro de costa del Paseo Eduardo Chillida ha quedado descalzo y han aparecido restos pétreos y de hormigón como los que anclaban al fondo marino la antigua conducción de agua a la isla Santa Clara. Este fenómeno es el que permitió el hallazgo el 5 de agosto de la cuaderna de un antiguo barco hundido.

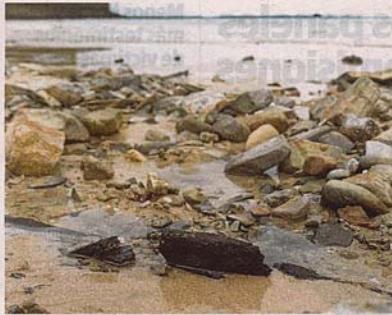
Detalle de la madera descubierta, rodeada de agua de mar.

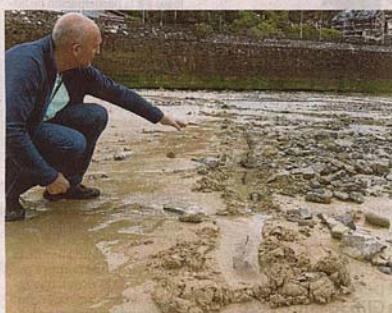
Jon Etxezarreta indica el borde del casco sumergido en la arena.

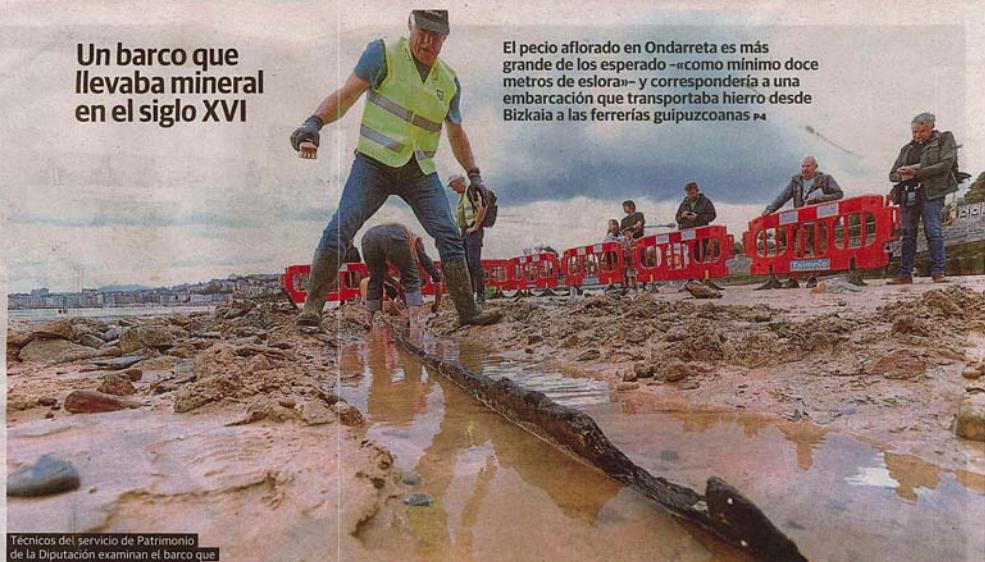
Técnicos del servicio de Patrimonio de la Diputación examinan el barco que ha aflorado en Ondarreta. ARIZMENDI

El pecio aflorado en Ondarreta es más grande de los esperado -«como mínimo doce metros de eslora»- y corresponde a una embarcación que transportaba hierro desde Bizkaia a las ferrerías guipuzcoanas P44

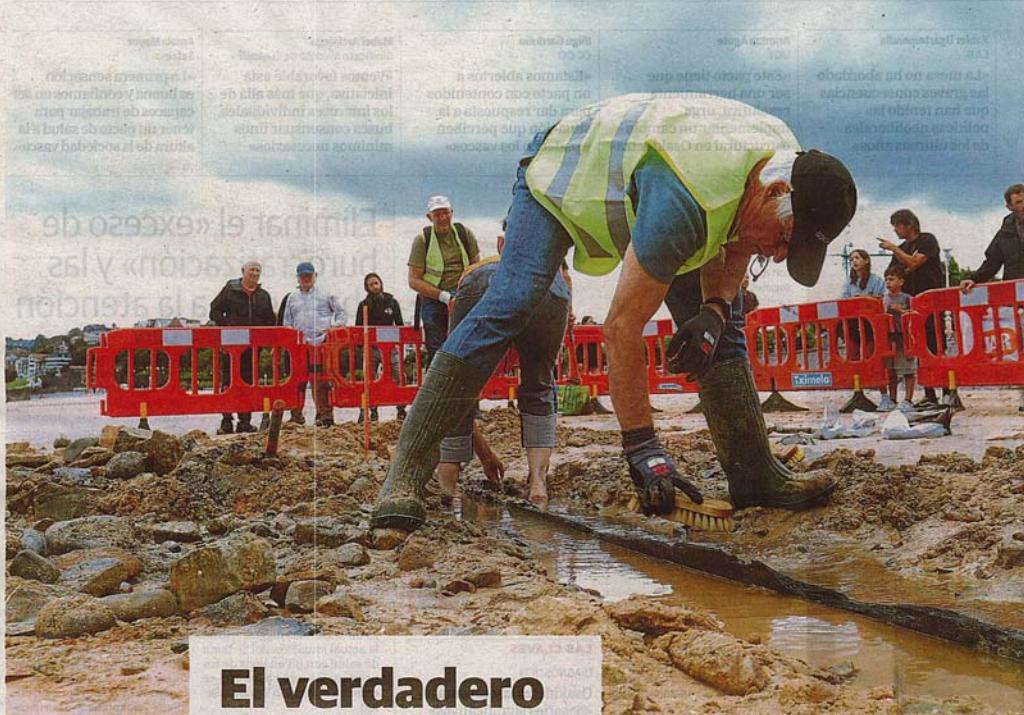
## El verdadero tesoro del barco de Ondarreta

**L**a aparición de mineral de hierro junto a los restos del viejo barco descubierto en la playa de Ondarreta, en San Sebastián, ha ofrecido una pista sobre la procedencia del pecio. Podría tratarse, afirmó ayer la diputada foral de Cultura, Goizane Álvarez, «del casco de una embarcación que se utilizó entre los siglos XVI y XIX para transportar por mar dicho mineral desde Somorrostro, porque era el más apreciado en las ferrerías guipúzcoanas».
