## **INFORME GEOTÉCNICO**

### **MOVIMIENTO DE TIERRAS Y CIMENTACIÓN PARA UNA PASARELA PEATONAL SOBRE ZALDUERREKA**

**- ONDARROA -**

**BIT-250612.01 – Julio 2.025**

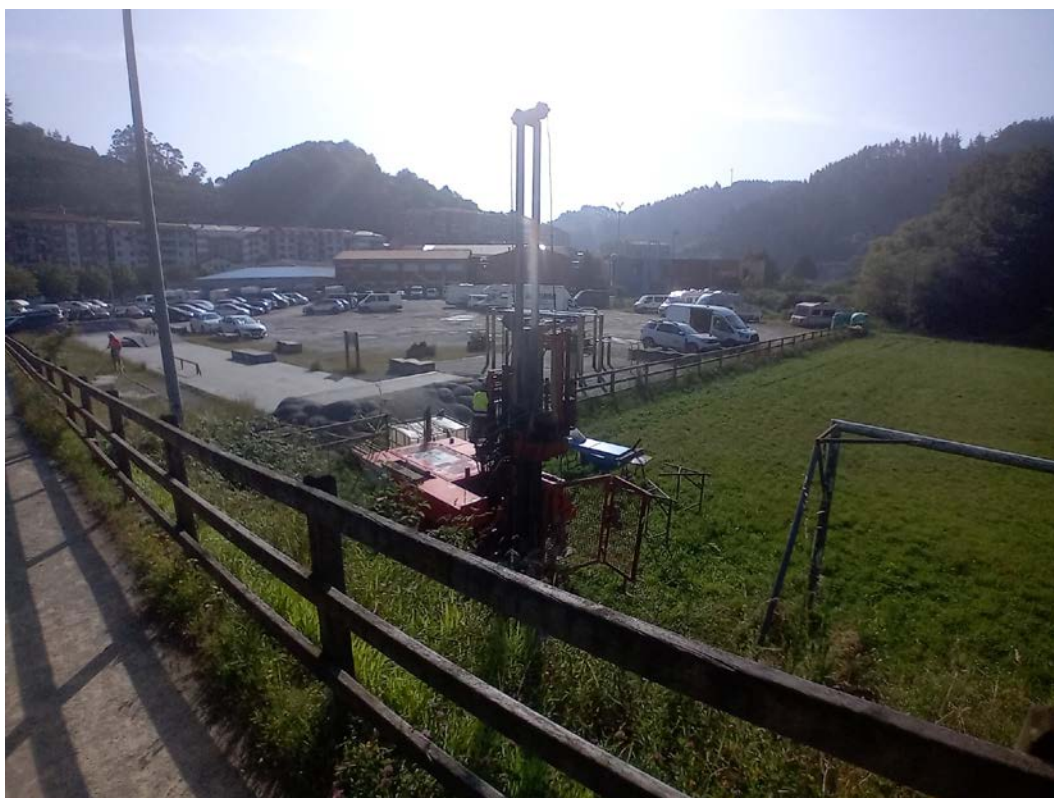
**Imagen 1. Vista general del entorno de trabajo**

La zona estudiada se ubica en una parcela del vecindario de Zaldupe de Ondarroa, en la margen derecha del río Artibai, entre el mismo río y la carretera BI-633; junto al parking de Zaldubide a unos 5 metros al noroeste del mismo.

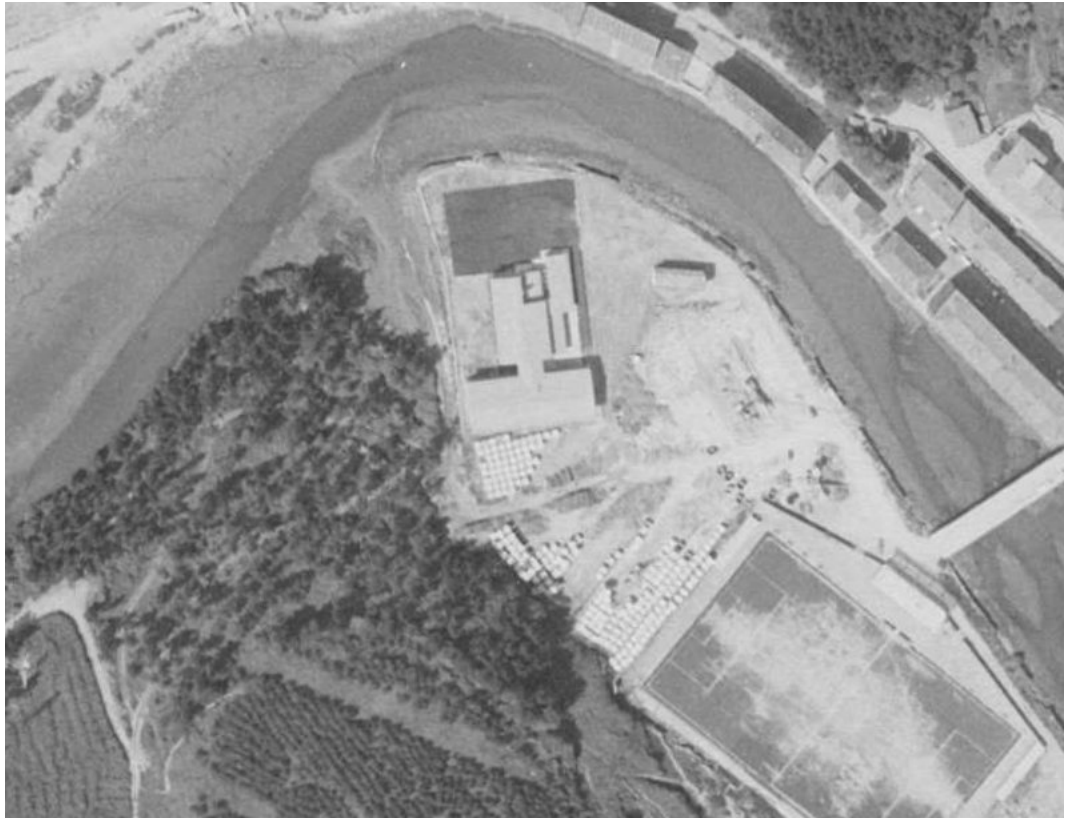
**Imagen 3. Ortofoto interministerial año 1.977-1.978**

La parcela se ubica en la parte baja de una ladera, con pendiente hacia el noroeste (NW). Históricamente, la parcela ha tenido un uso forestal y en el año 1.999 se reconoce excavada para la urbanización de la misma y el encauzamiento de Zalduerreaka.

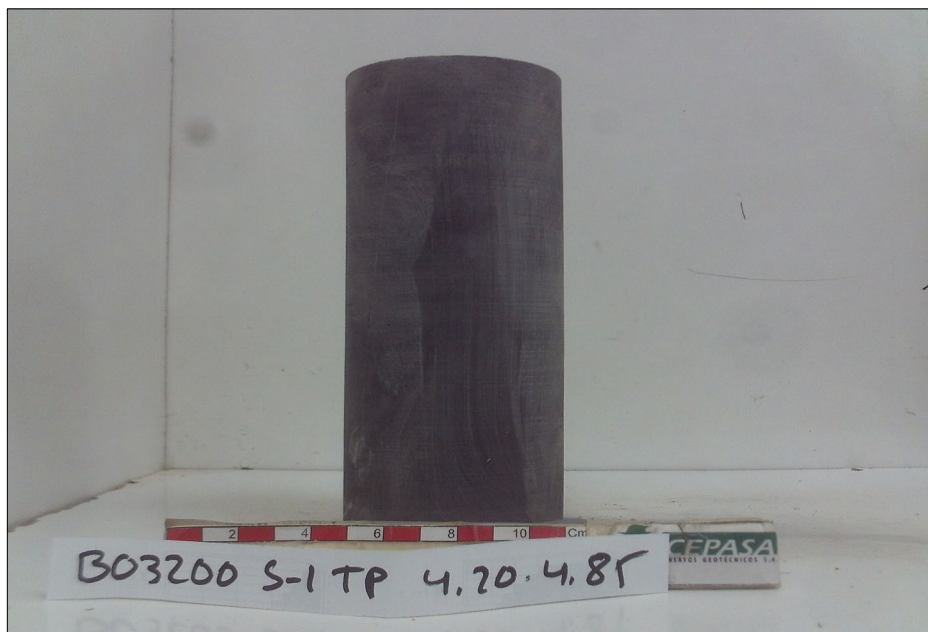
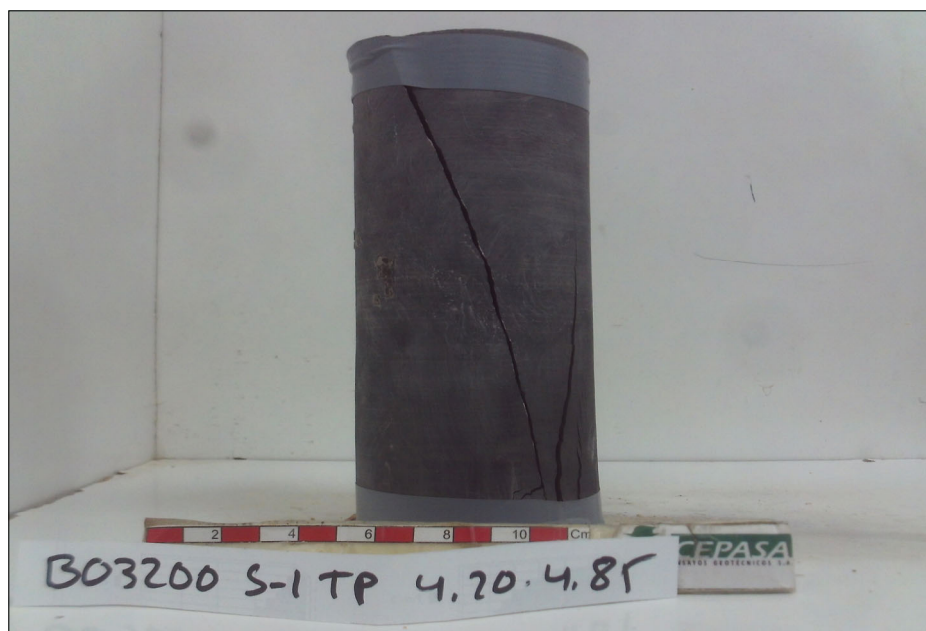
Foto antes del ensayo

Foto rotura después del ensayo

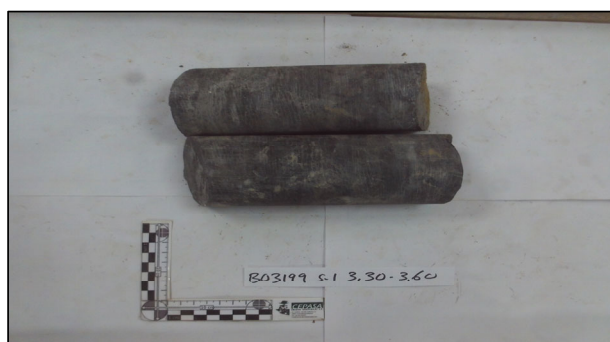
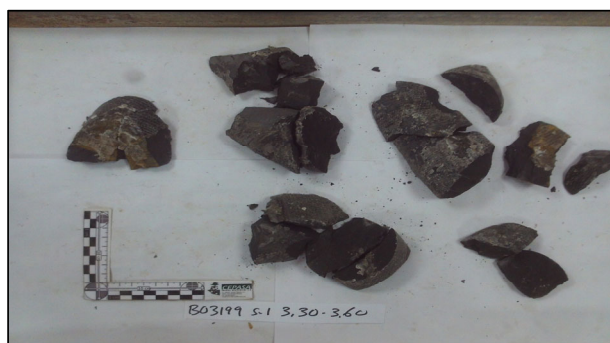
### Fotografías del ensayo

| MUESTRA: B03199 S-1 TP 3,30-3,60 | | | | | | | | | TIPO: | FRAGMENTO O AXIAL |
|---|---|---|---|---|---|---|---|---|---|---|
| 10 | F | 42,60 | 41,20 | 2,762 | 2235 | 47,3 | 1,24 | 0,98 | 1,20 | |

F= Fragmento, A= Axial.

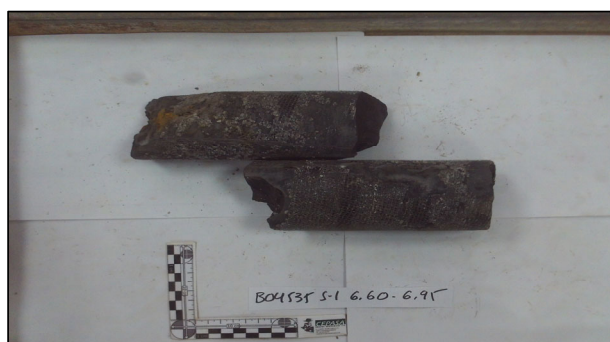
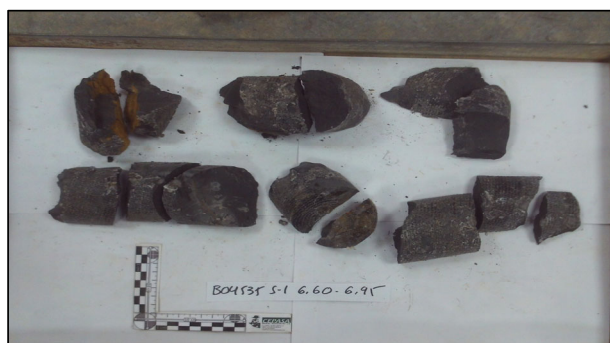
### Fotografías del ensayo

| MUESTRA: B04535 S-1 TP 6,60-6,95 | | | | | | | | | TIPO: | FRAGMENTO O AXIAL |
|---|---|---|---|---|---|---|---|---|---|---|
| 10 | F | 57,75 | 43,50 | 5,837 | 3199 | 56,6 | 1,82 | 1,06 | 1,93 | |

F= Fragmento, A= Axial.
