Informe nº: 2022465	INFORME PRELIMINAR DE LA SITUACIÓN DE LA SUELO	Hoja nº: 1 de 32

INFORME PRELIMINAR DE LA SITUACIÓN DEL SUELO DE CHATARRAS Y PALETS VIZCAYA

ARRIGORRIAGA (BIZKAIA)

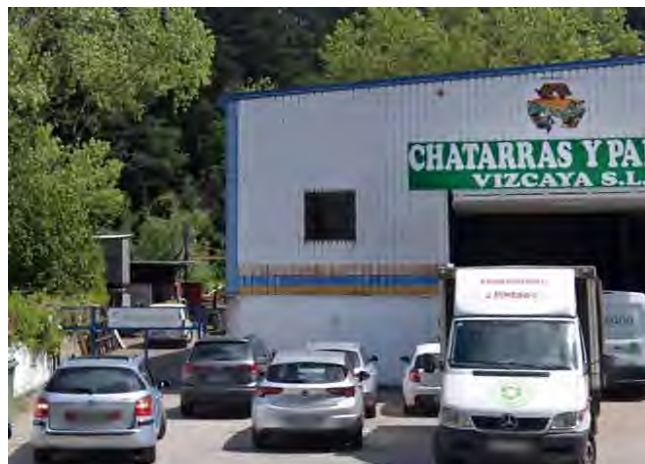
Figura nº5: Nave CHATARRAS Y PALETS VIZCAYA y patio de MONTAJES EZKUR.

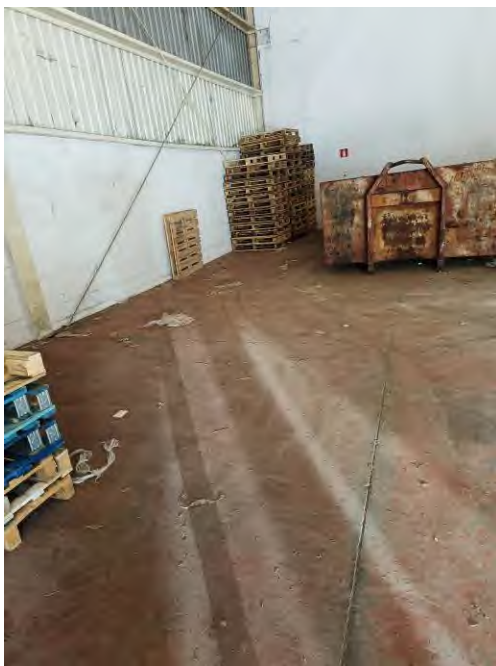
Figura nº14: Detalle de la solera.

Los RPs producidos se almacenarán en el interior del pabellón, sobre solera de hormigón impermeabilizada con pintura epoxi.

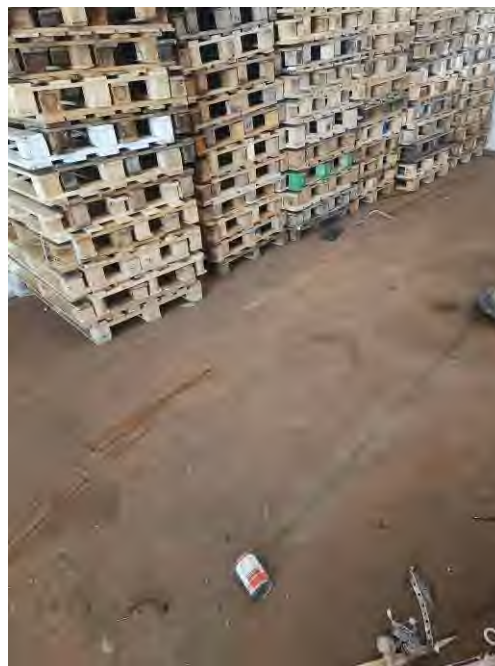
Figura nº15: Detalle de la solera.

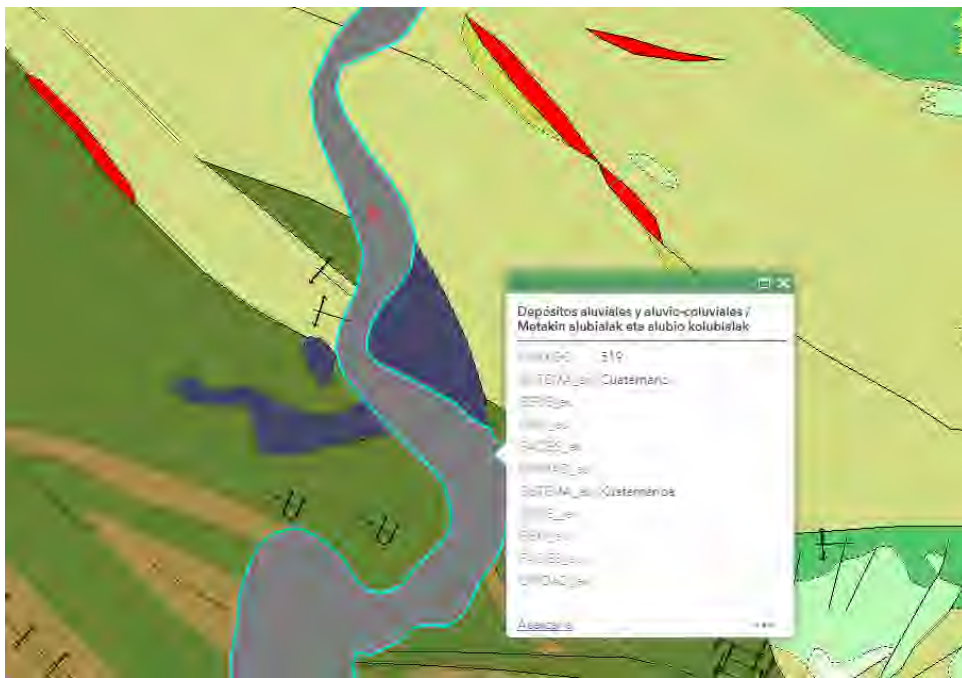
En la siguiente figura se muestra parte de la Hoja mencionada y ampliada donde se ha identificado la localización del emplazamiento donde hay predominio de depósitos aluviales y aluvio-columiales cuaternarios, y a muro areniscas y lutitas cretácicas.

Figura nº17: Detalle del entorno del emplazamiento sobre la Hoja 61-IV (Basauri). En rojo identificación del área del emplazamiento en cuestión.

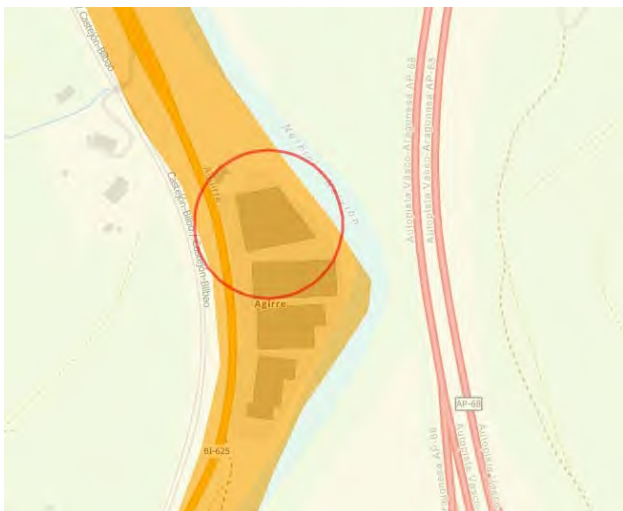
Como se puede observar a continuación, en cuanto a la geomorfología, la totalidad del emplazamiento se localiza sobre aluvial. En cuanto a la litología, se trata de depósitos superficiales (aluviales, aluvio-coluviales) sobre detríticos alternantes (Areniscas de grano fino y limolitas calcáreas masivas y lutitas).

Figura n°18: Geomorfología. Aluvial.

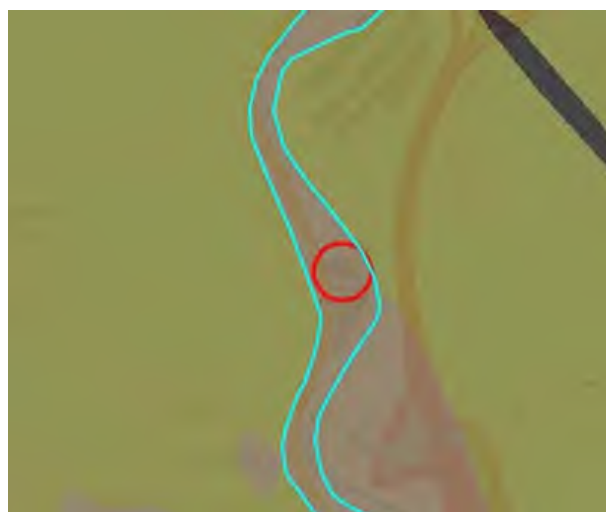
Figura n°19: Litología. Depósitos superficiales.

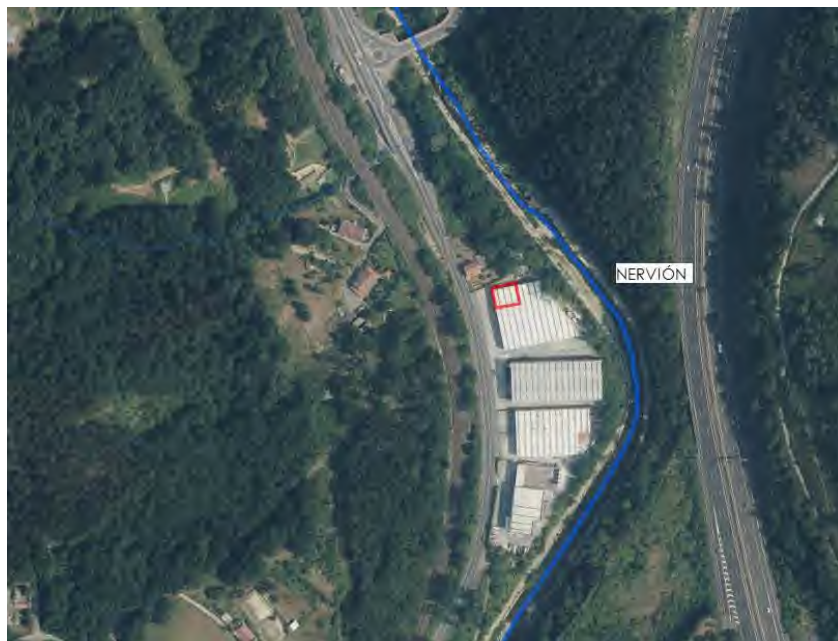
El emplazamiento se encuentra a 52 m de la orilla oeste del río Nervión. Este, desemboca en el río Ibaizabal.

Figura n°21: Hidrografía de aguas superficiales. En rojo el emplazamiento objeto de estudio.

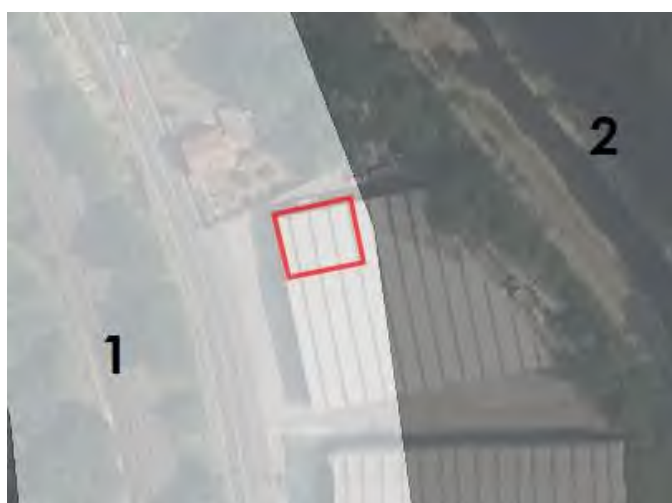
El emplazamiento se encuentra en la masa de agua subterránea del Anticlinorio Sur. El código de identificación de la masa agua es el ES017MSBT017.006. Además, se identifica al emplazamiento muy cercano al el sector de la masa de agua subterránea del Cuaternario Balmaseda-Elorrio.

Figura nº22: Hidrografía de aguas subterráneas. 1: Masa Anticlinorio Sur. 2: Sector Cuaternario Balmaseda-Elorrio, masa Anticlinorio Sur.

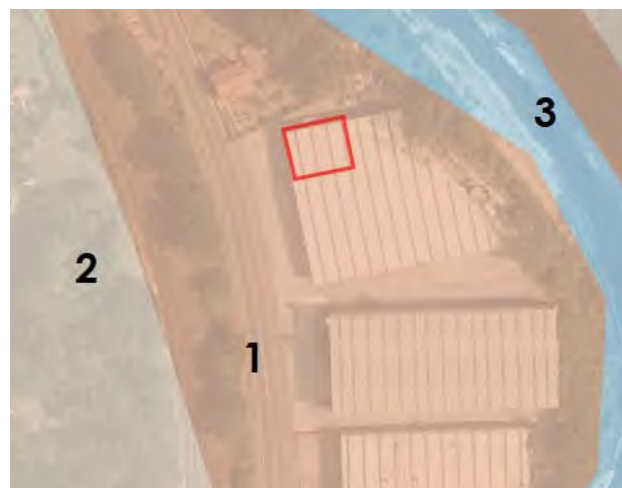
La permeabilidad del terreno del emplazamiento es media por porosidad, con vulnerabilidad baja de los acuíferos.

Figura n°24: Vulnerabilidad de acuíferos. 1: Vulnerabilidad baja. 2: Vulnerabilidad muy baja. 3: Cauce.

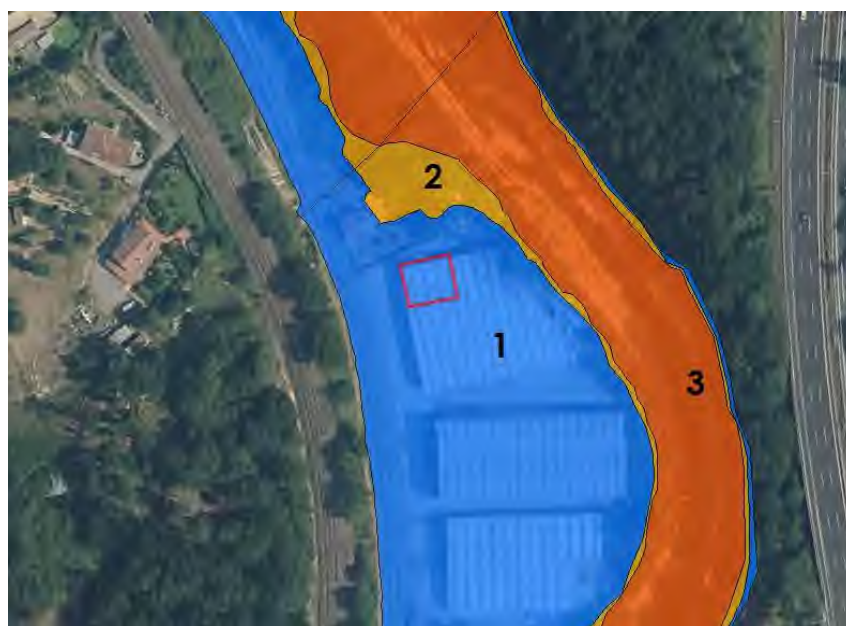
Se aprecian a continuación, los periodos de retorno (T_r) de inundación de la zona. Como se puede apreciar a continuación, el emplazamiento se encuentra zona inundable con periodo de retorno de 500 años. Más cerca del cauce, la zona del se encuentra sobre zona inundable con periodo de retorno de 10 y 100 años según el Plan Integral de Prevención de Inundaciones (PIPI).

Figura n°25: Inundabilidad de la CAPV. 1: Inundabilidad de 500 años de periodo de retorno; 2: Inundabilidad de 100 años de periodo de retorno; 3: Inundabilidad de 10 años de periodo de retorno.

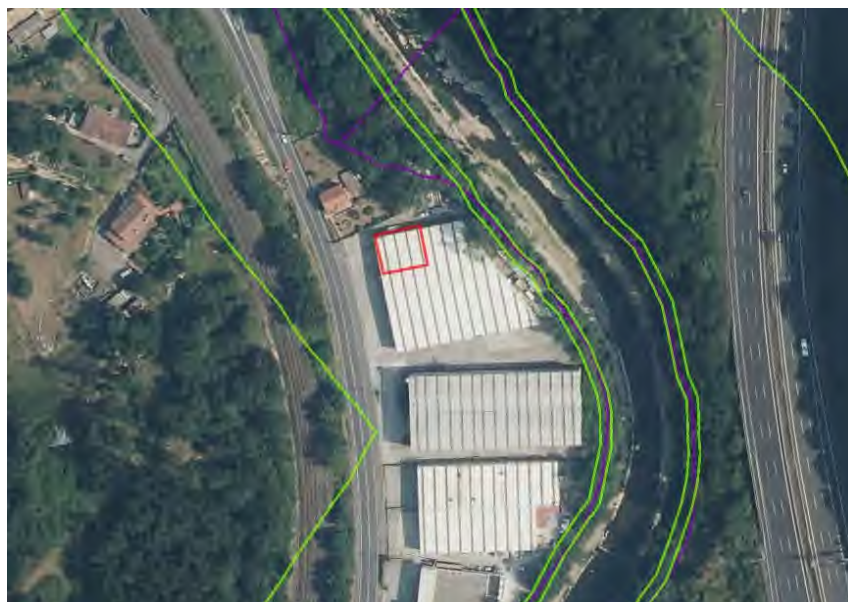
El emplazamiento se encuentra en la zona de policía del Dominio Público Hidráulico.

Figura nº26: DPH cartografiado (delimitación hidráulica orientativa).

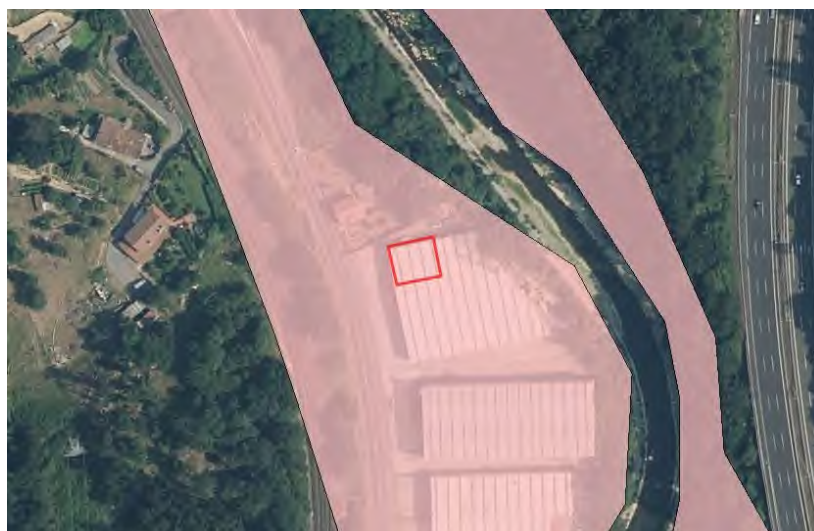
Mediante el visor se ha comprobado que el emplazamiento se encuentra en Zona de Interés Hidrogeológico.

Figura n°29: Rosa: Zona de Interes Hidrogeológico.
