Programa de Vigilancia Ambiental - PVA 2023

ESTUDIO ACÚSTICO |
DETECCIÓN DE FOCOS SONOROS MEDIANTE CÁMARA
ACÚSTICA |

DIRECCIÓN |
Zabaldea Kalea, 3-5. (Polígono Industrial de Goiain) |
01170 - LEGUTIO - ÁLAVA |

12/01/2024 |
REF | EAI23110030 |

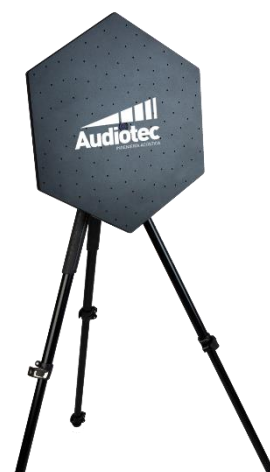
La cámara acústica es un equipo portátil dotado de una matriz de 128 micrófonos con una gran directividad. Además, se complementa con una cámara de alta resolución que aporta una visual con una representación de las zonas con saturación de ruido y su espectro en frecuencias a tiempo real.

- Cámara acústica Norsonic, de la serie Nor848B.
- Trípodes y equipos auxiliares para la toma de medidas.

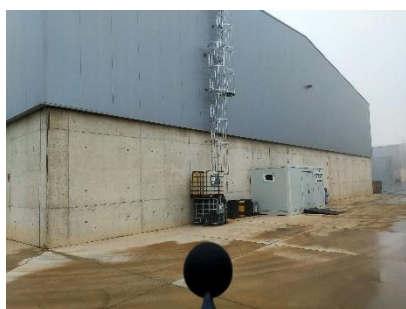
Punto 6 – 64,8 dB

Puerta 3 situada en el lateral de la nave

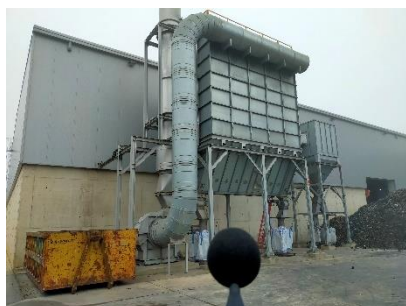
Punto 7 – 64,6 dB

Esquina parte trasera nave

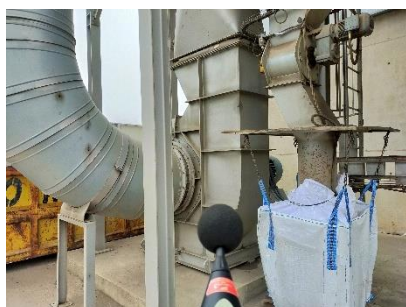
Punto 8 – 74,2 dB

Filtro de mangas

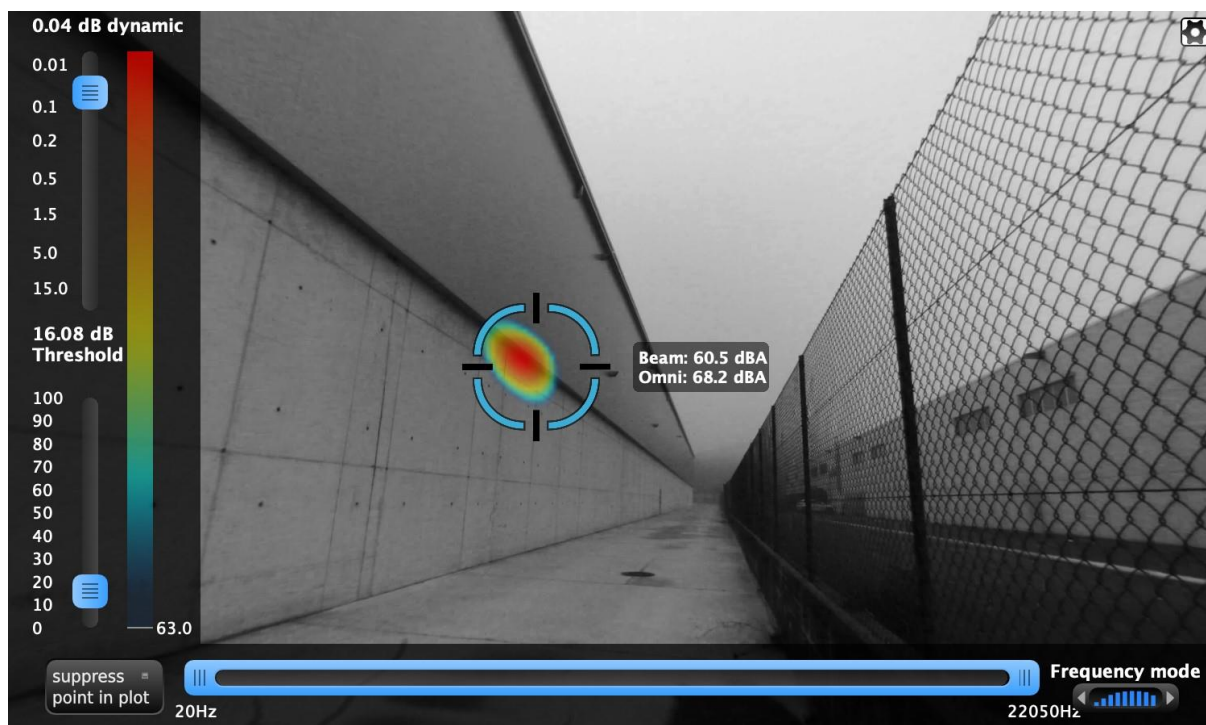
5.2 GRABACIÓN 2

Frecuencia (Hz)	SPL (dBA)
25	0,0
31	11,4
40	9,8
50	15,1
63	21,4
80	25,8
100	31,0
125	37,7
160	43,5
200	44,0
250	46,5
315	46,3
400	46,0
500	45,9
630	46,8
800	46,2

1000	47,7
	1250	50,2
	1600	50,5
	2000	46,5
	2500	45,2
	3150	42,0
	4000	37,1
	5000	31,5
	3600	28,2
	8000	25,2
	10000	20,1
	12500	6,8
	16000	0,6
	20000	0,0
Se avanza a lo largo de la fachada y nuevamente se percibe ruido en el mismo punto que la captura anterior, donde el ruido se fuga por el cambio entre las dos tipologías del paramento.

- Refuerzo y sellado perimetral de la línea de separación entre los bloques de hormigón y panel sándwich.
- Repaso de las juntas de sellado entre las puertas peatonales y el cerramiento de la fachada lateral.

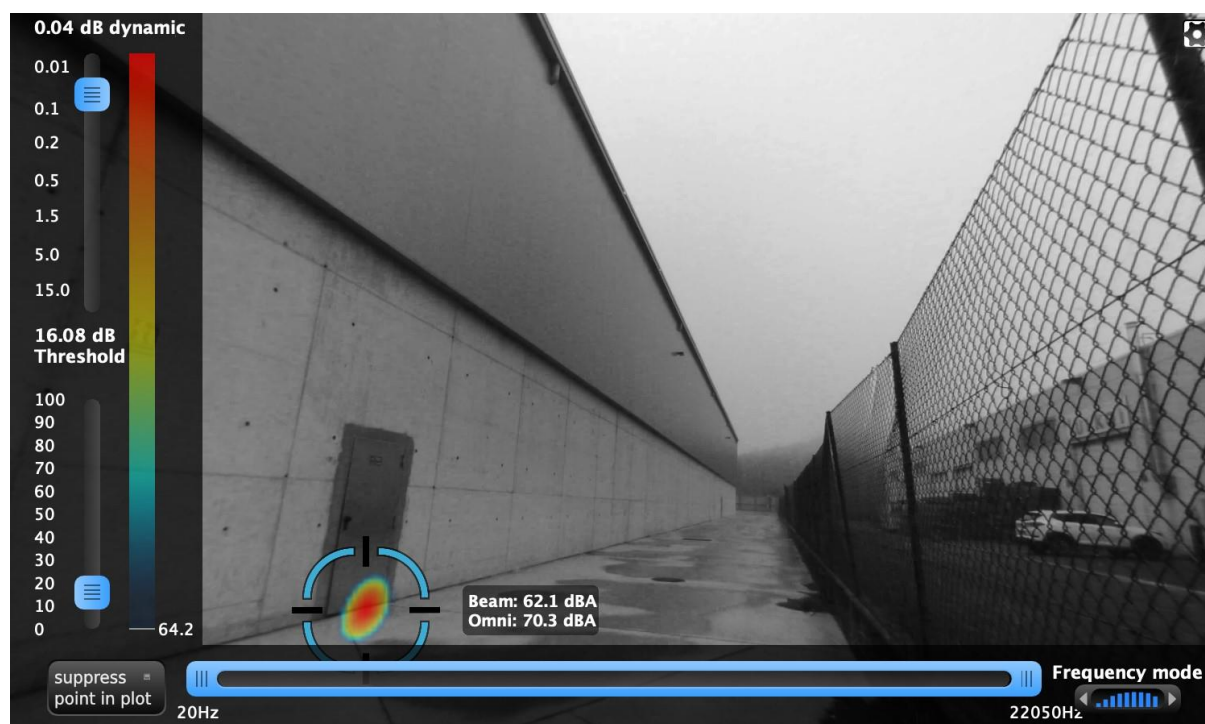
5.3 GRABACIÓN 3

Frecuencia (Hz)	SPL (dBA)
25	0,0
31	2,1
40	11,3
50	15,6
63	22,4
80	26,0
100	34,5
125	40,1
160	43,9
200	46,5
250	47,1
315	47,9
400	48,4
500	47,5
630	49,4
800	49,2
1000	51,3
1250	51,7
1600	52,7
2000	52,6
2500	52,1
3150	50,2
4000	50,5
5000	47,9
6300	45,1
8000	38,9
10000	26,4
12500	9,7
16000	2,9
20000	0,0

A lo largo de la fachada de estudio, se aprecia que otro flanco débil por el que se escapa el ruido de la maquinaria interior son las puertas. Concretamente se aprecian fugas en los encuentros entre la hoja y el suelo.

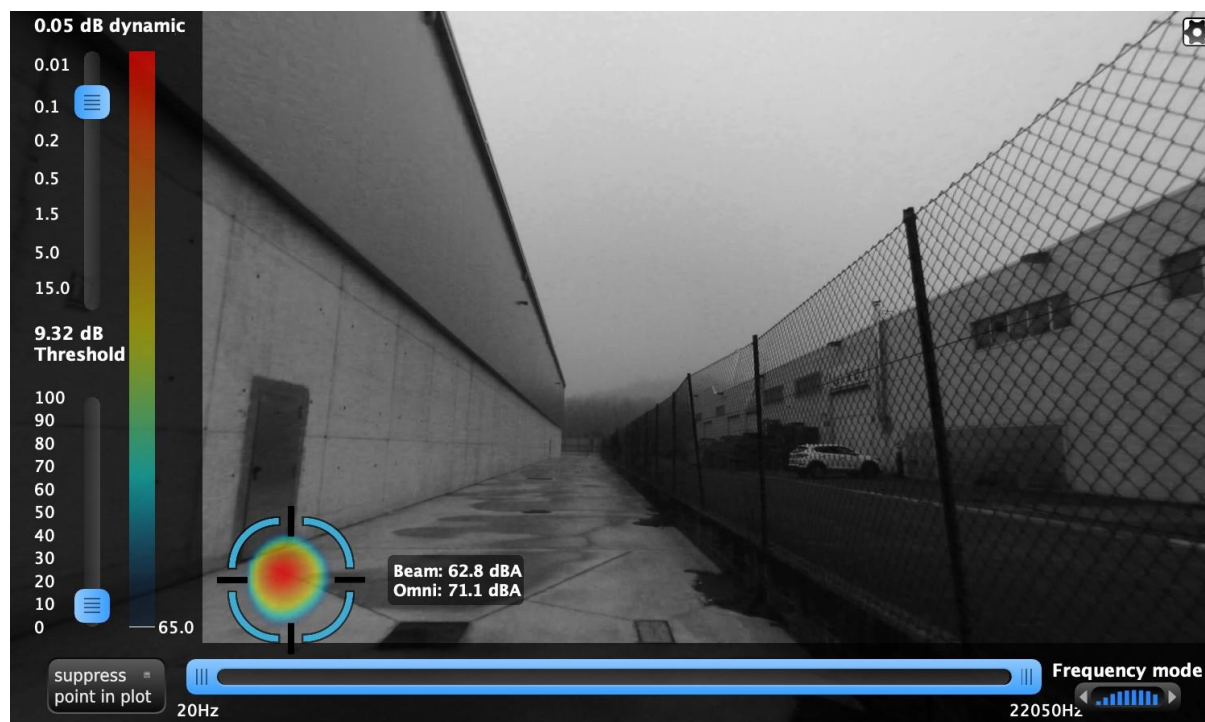
5.6 GRABACIÓN 6

Frecuencia (Hz)	SPL (dBA)
25	0,0
31	2,3
40	9,6
50	19,5
63	22,9
80	28,6
100	38,9
125	42,7
160	46,3
200	46,6
250	47,4
315	52,0
400	49,8
500	48,6
630	49,4
800	49,5
1000	52,3
1250	53,7
1600	53,4
2000	53,2
2500	51,4
3150	49,9
4000	48,6
5000	46,6
3600	42,5
8000	35,6
10000	22,8
12500	12,2
16000	8,9
20000	5,8

Fuga de ruido interior a través de una de las puertas de la fachada lateral, especialmente en el encuentro entre la hoja y el suelo.

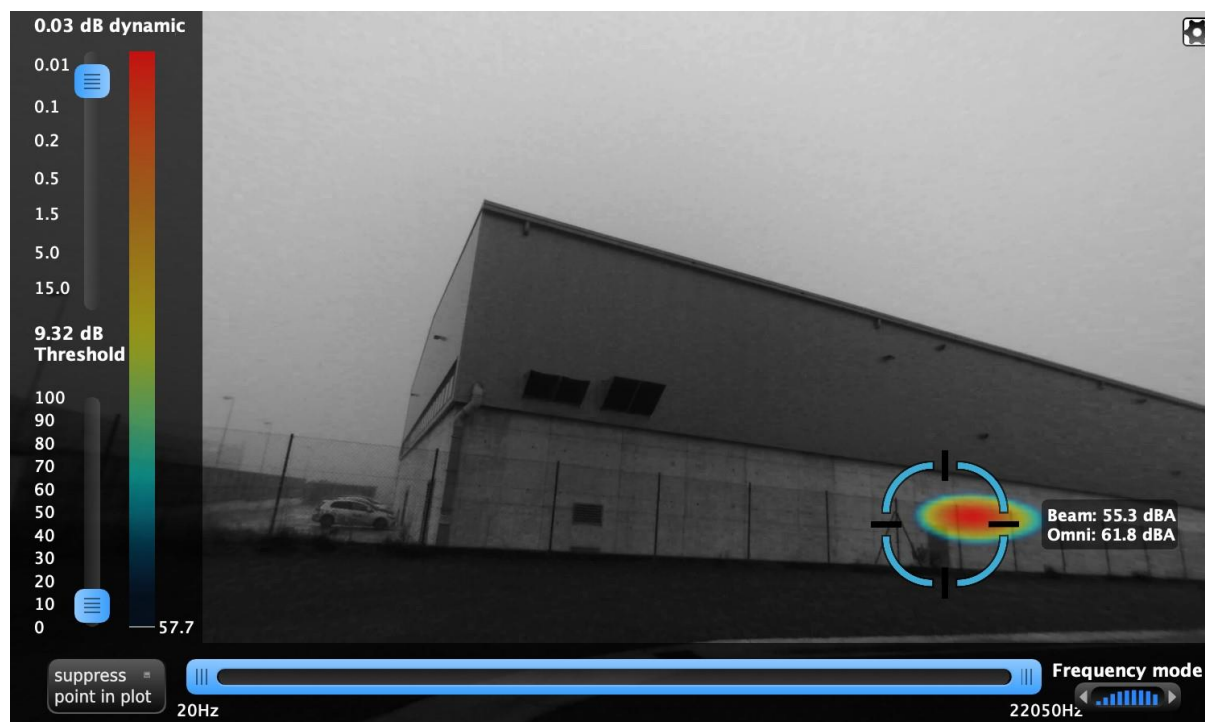
5.12 GRABACIÓN 12

Frecuencia (Hz)	SPL (dBA)
25	0,0
31	7,7
40	5,3
50	15,4
63	22,2
80	24,9
100	30,1
125	35,0
160	37,2
200	40,5
250	41,3
315	42,2
400	44,0
500	42,2
630	43,2
800	44,9
1000	46,6
1250	47,5
1600	47,9
2000	42,2
2500	40,0
3150	36,5
4000	32,2
5000	27,3
6300	20,3
8000	17,3
10000	13,2
12500	9,5
16000	6,9
20000	3,6

En este caso, se realizó la medición desde la parcela contigua a la fachada de estudio y se tuvo como principal foco de ruido el punto situado entre la separación de los muros y la puerta.

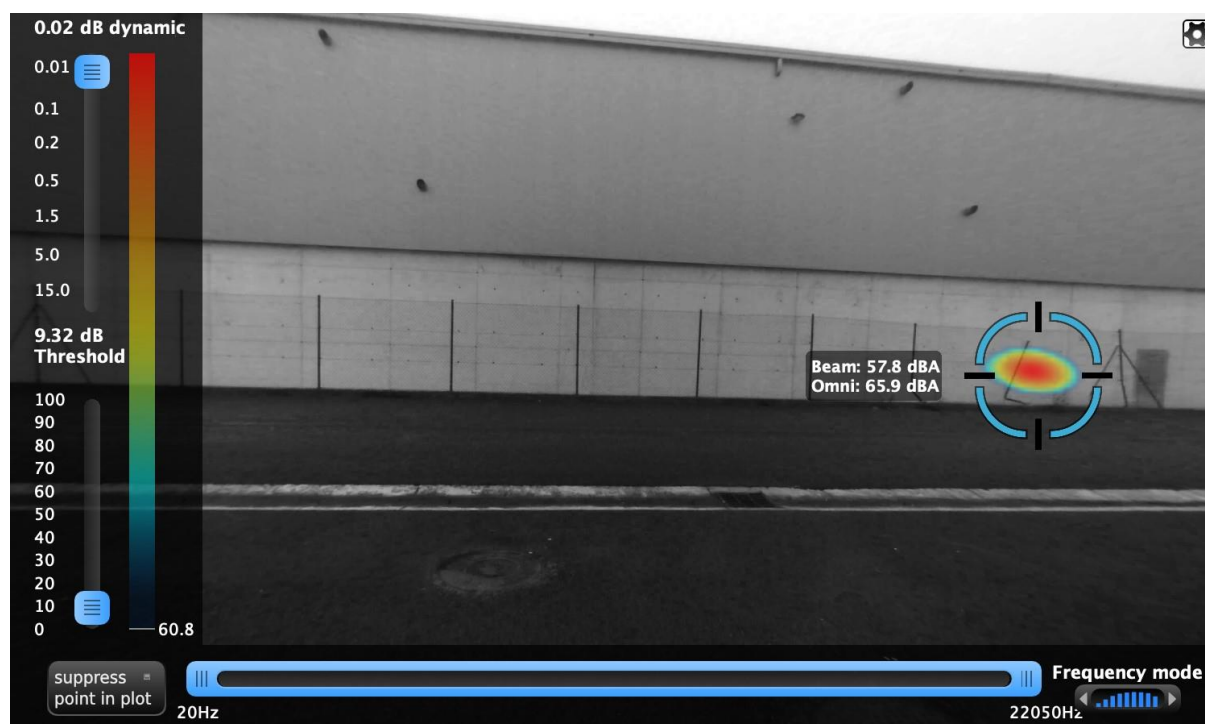
5.15 GRABACIÓN 15

Frecuencia (Hz)	SPL (dBA)
25	0,0
31	5,4
40	6,8
50	14,1
63	17,5
80	23,7
100	32,7
125	37,7
160	39,7
200	39,1
250	42,4
315	42,6
400	43,0
500	44,2
630	44,8
800	46,4
1000	49,4
1250	51,4
1600	50,7
2000	46,1
2500	43,9
3150	40,0
4000	37,6
5000	33,3
6300	25,8
8000	21,1
10000	16,4
12500	11,1
16000	8,3
20000	4,7

El ruido producido por el equipo interior que se sitúa entre la segunda y tercera puerta también es percibido desde la nave colindante.

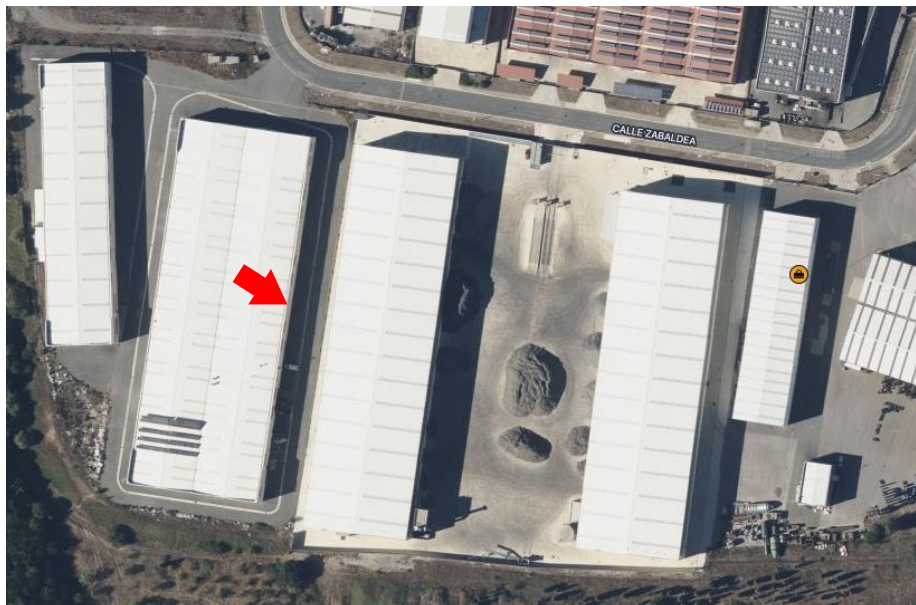
5.16 GRABACIÓN 16

Frecuencia (Hz)	SPL (dBA)
25	0,0
31	3,7
40	5,2
50	13,3
63	18,3
80	28,0
100	45,2
125	45,7
160	41,2
200	51,0
250	48,2
315	48,5
400	47,0
500	43,4
630	45,6
800	45,8
1000	51,2
1250	50,7
1600	50,9
2000	46,7
2500	43,6
3150	40,0
4000	45,4
5000	37,8
6300	27,4
8000	23,5
10000	21,1
12500	13,2
16000	9,8
20000	5,7

Ruido procedente de la máquina situada en el interior y que se fuga por la puerta más cercana.

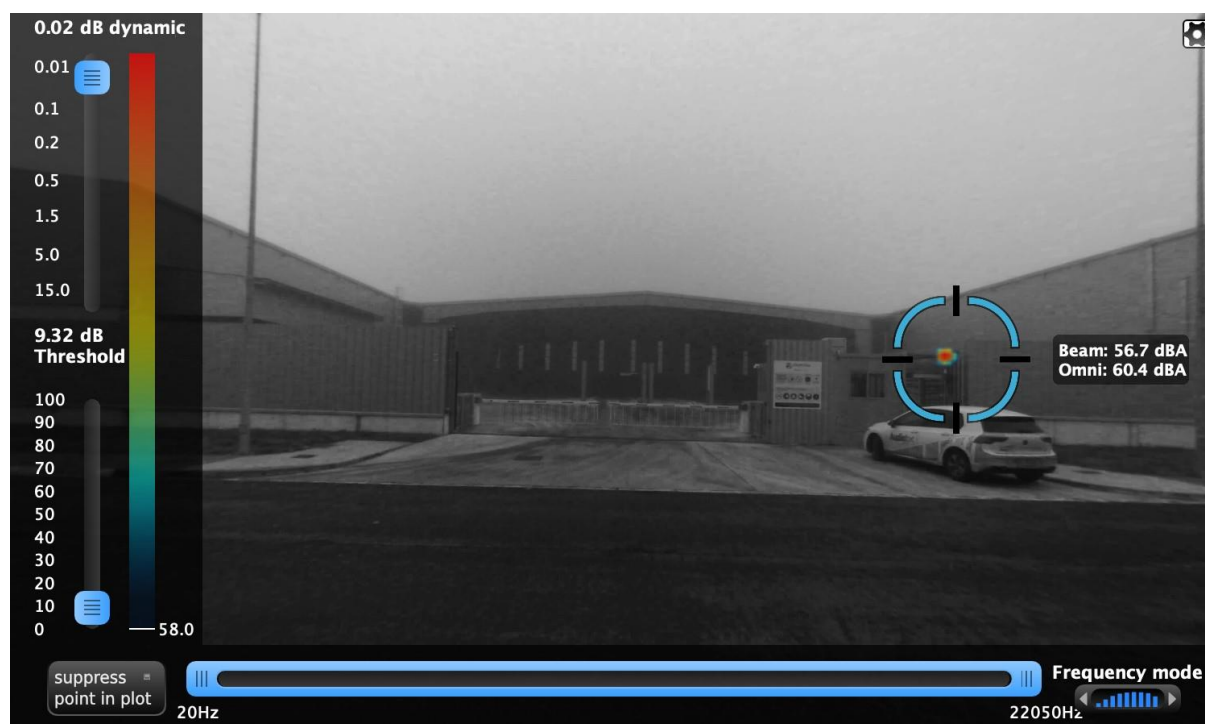
5.22 GRABACIÓN 22

Frecuencia (Hz)	SPL (dBA)
25	0,0
31	0,8
40	2,7
50	9,3
63	14,2
80	22,4
100	24,6
125	29,4
160	32,1
200	32,8
250	33,6
315	33,9
400	35,9
500	37,8
630	39,6
800	42,1
1000	44,2
1250	45,3
1600	46,8
2000	49,5
2500	48,9
3150	47,7
4000	47,2
5000	45,5
3600	34,8
8000	28,4
10000	16,0
12500	2,6
16000	0,0
20000	0,0

El principal foco de ruido percibido desde la fachada principal se aprecia en la fachada del lateral derecho proveniente de la actividad interior que fuga por la separación entre el muro de hormigón y el de panel sándwich.

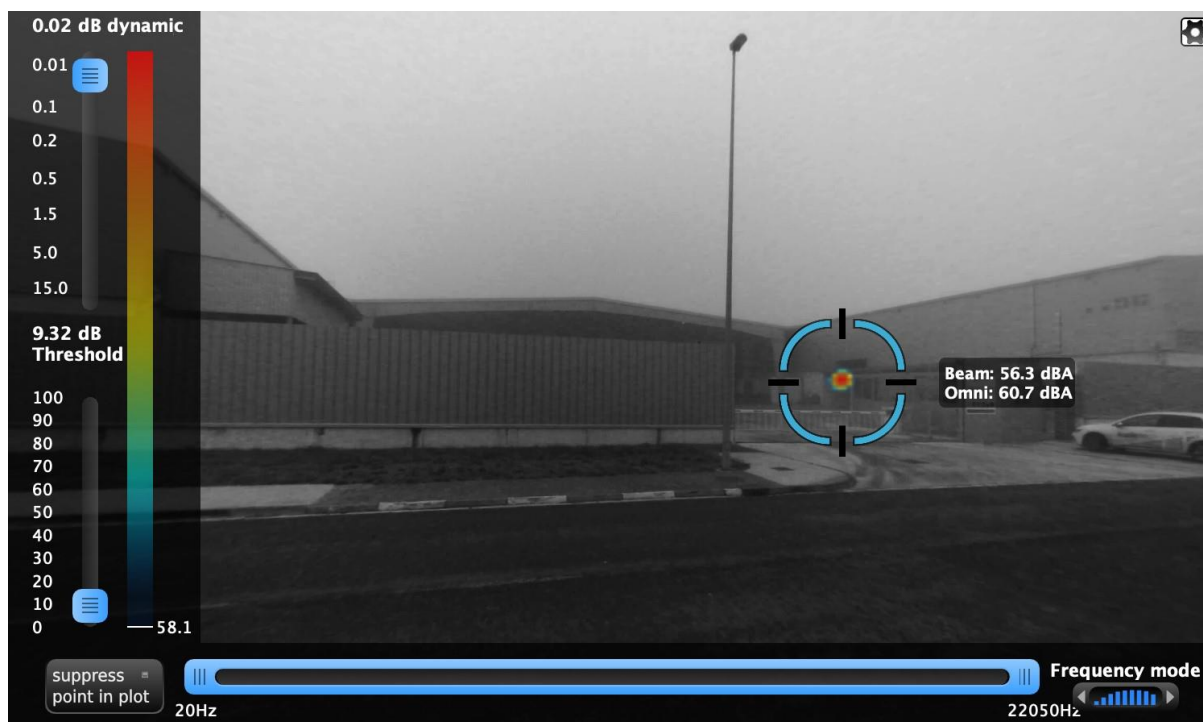
5.23 GRABACIÓN 23

Frecuencia (Hz)	SPL (dBA)
25	0,0
31	1,6
40	4,5
50	7,5
63	19,7
80	19,8
100	27,0
125	29,2
160	34,2
200	34,7
250	35,1
315	35,8
400	38,7
500	39,3
630	40,9
800	44,0
1000	46,5
1250	47,6
1600	47,6
2000	48,1
2500	48,9
3150	45,7
4000	42,5
5000	36,4
3600	29,9
8000	23,1
10000	11,9
12500	0,0
16000	0,0
20000	0,0

El principal foco de ruido percibido desde la fachada principal se aprecia en la fachada del lateral derecho proveniente de la actividad interior que fuga por la separación entre el muro de hormigón y el de panel sándwich.

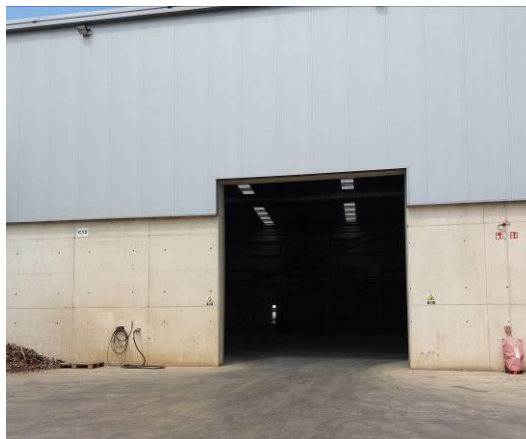
Foto 2: Foco F-1 (procesos en Nave de Separación de Metales)

- Foco global en interior de nave con solera de hormigón, cubierta metálica y medianera hasta 4 metros de altura de hormigón y parte superior desde esta altura hasta 8 metros metálica. Presenta una abertura de 5 metros de altura en el lado este mientras que el oeste presenta puertas metálicas de 3 metros de altura.
- No existen situaciones especiales de funcionamiento ni eventos singulares.
- Funcionamiento continuo (24 horas/diarias; 305 días/año); según necesidades de producción ⁽¹⁾.
- Fecha de puesta en marcha: agosto de 2020 ⁽¹⁾.
- Zona de evaluación: Afecta a todas las zonas (foco secundario).

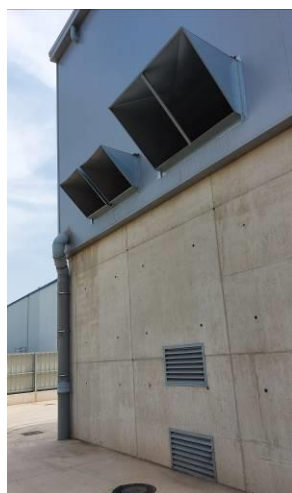
Foto 3: Foco F-2 (Extracciones en fachada noroeste de Nave de Separación de Metales)

F-2: Extractores (3) en fachada noroeste de Nave I (Separación de metales).

- Foco singular en fachada exterior de nave a unos 5 metros de altura.
- No existen situaciones especiales de funcionamiento ni eventos singulares.
- Funcionamiento continuo, (24 horas/diarias; 305 días/año); según necesidades de producción (1).
- Fecha de puesta en marcha: agosto de 2020 (1).
- Zona de evaluación: Afecta a la zona noroeste del perímetro (foco principal).

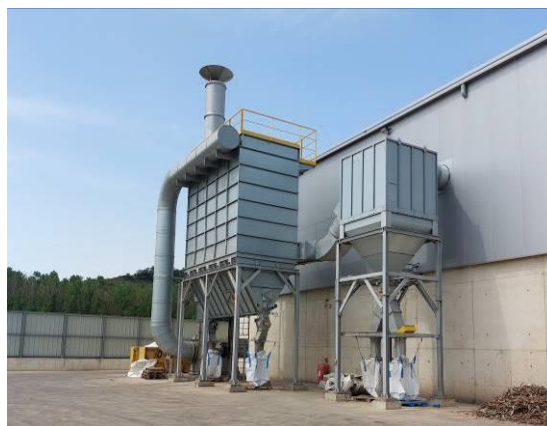
Foto 4: Foco F-3 (Filtro de Mangas en fachada sudeste de Nave de Separación de Metales)

F-3: Filtro de mangas en fachada sureste de Nave I (Separación de metales).

- Foco singular en fachada exterior de nave de unos 8 metros de altura (la chimenea llega a unos 10 metros de altura).
- No existen situaciones especiales de funcionamiento ni eventos singulares.
- Funcionamiento continuo, (24 horas/diarias; 305 días/año); según necesidades de producción ⁽¹⁾.
- Fecha de puesta en marcha: agosto de 2020 ⁽¹⁾.
- Zona de evaluación: Afecta a la zona sur del perímetro (foco principal).

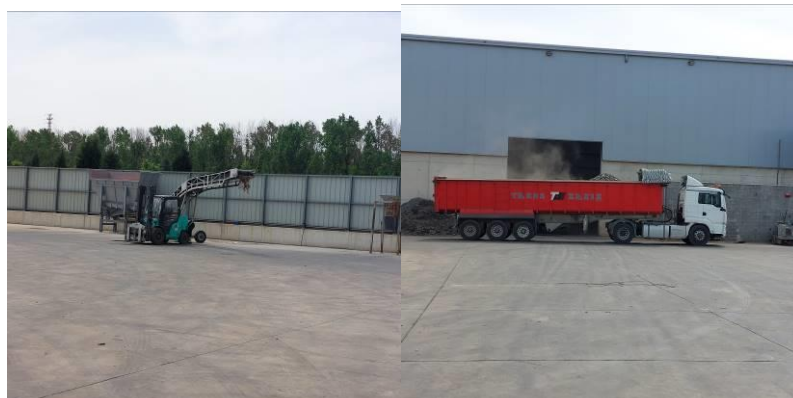
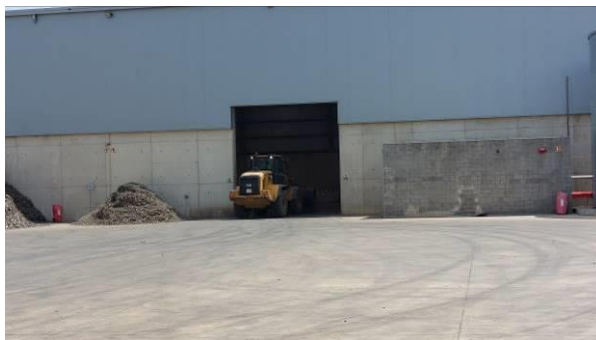
Fotos 5-7: Focos F-4 (Pala cargando en camión y Carretilla Fenwick)

F-4: Movimiento de material con pala cargadora y carretilla Fenwick por las instalaciones (foco móvil lineal):

- Foco singular. Actividad en el interior de naves y en menor medida, en el exterior.
- No existen situaciones especiales de funcionamiento ni eventos singulares.
- Funcionamiento frecuente (24 horas/diarias; 305 días/año) ⁽¹⁾.
- Fecha de puesta en marcha: agosto de 2020 ⁽¹⁾.
- Zona de evaluación: Afectan a todas las zonas del perímetro (siendo un foco secundario).

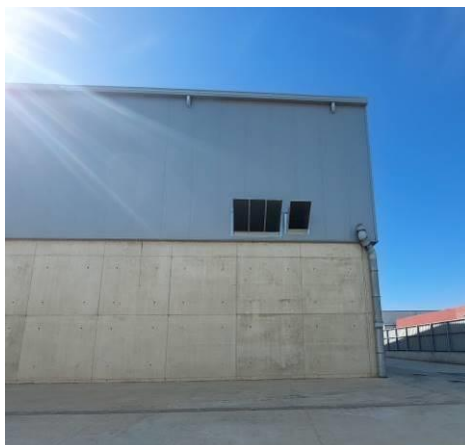
Foto 8: Foco F-6 (Extracciones en fachada nordeste de Nave II)

F-5: Extractores en fachada nordeste Nave II:

- Foco singular en fachada exterior de nave a unos 5 metros de altura.
- No existen situaciones especiales de funcionamiento ni eventos singulares.
- Funcionamiento continuo, (24 horas/diarias; 305 días/año); según necesidades de producción ⁽¹⁾.
- Fecha de puesta en marcha: 2023 ⁽¹⁾.
- Zona de evaluación: Afecta a la zona nordeste del perímetro (foco principal).

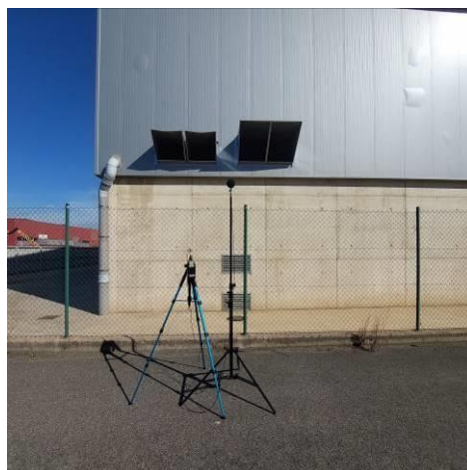
Foto 12: Punto nº1

- **Punto 1 (A):** (localización de coordenadas UTM x, y; ETRS89; Huso 30: 528572.4, 4754028.3). En el perímetro sudeste de la parcela, a 1,5 metros del límite de la misma. Se escoge este punto en por ser desfavorable (zona de extracciones).

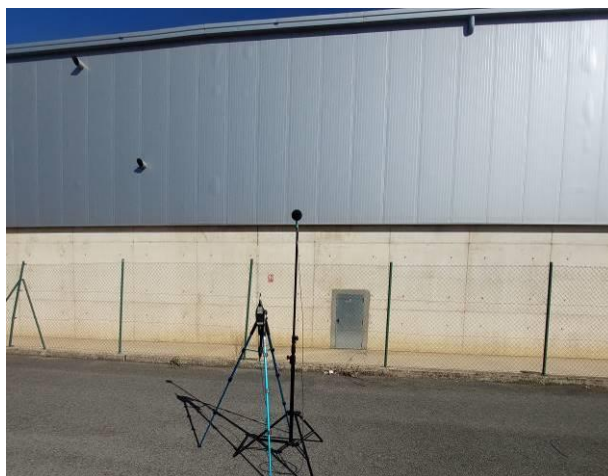
Foto 13: Punto nº2

- **Punto 2 (C)**: (localización de coordenadas UTM x, y; ETRS89; Huso 30: 528564.1, 4753966.3). En el perímetro oeste de la parcela, a 1,5 metros de éste. Se escoge este punto por estar más alejado de otros focos sonoros ajenos (compresor de actividad ajena) que el punto B).

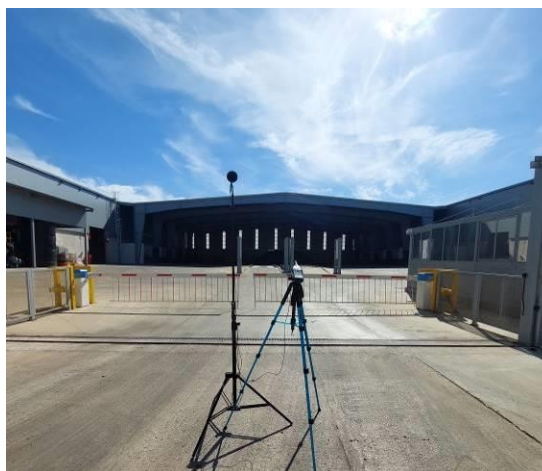
Foto 14: Punto nº3

- **Punto 3 (J)**: (localización de coordenadas UTM x, y; ETRS89; Huso 30: 528656.2, 4754042.5). Al norte de la parcela. Junto a entrada a ésta, a 1,5 metros.

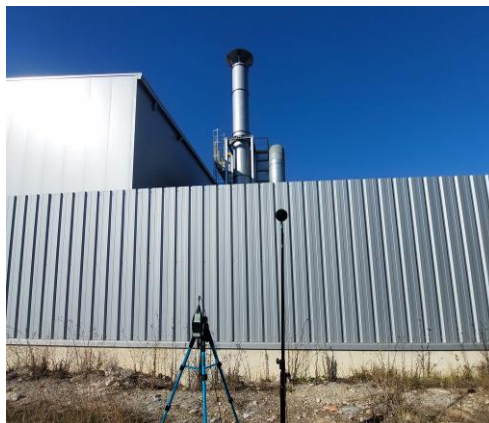
Foto 15: Punto nº4

- **Punto 4 (D)**: (localización de coordenadas UTM x, y; ETRS89; Huso 30: 528605.1, 4753876.3). En el perímetro sur de parcela. A 1,5 metros de la misma. Se escoge este punto por ser más desfavorable que el punto E.
