Referencia: IE22A200-1-R0-
Fecha: 13/04/2023

REYDESA RECYCLING, S.L.

**DOCUMENTO ÚNICO DE SUELOS: INFORME DE SITUACIÓN DEL SUELO Y ETAPA
DE INVESTIGACIÓN DEL INFORME BASE
PLANTA DE REYDESA ZABALDEA EN LEGUTIO, ARABA**

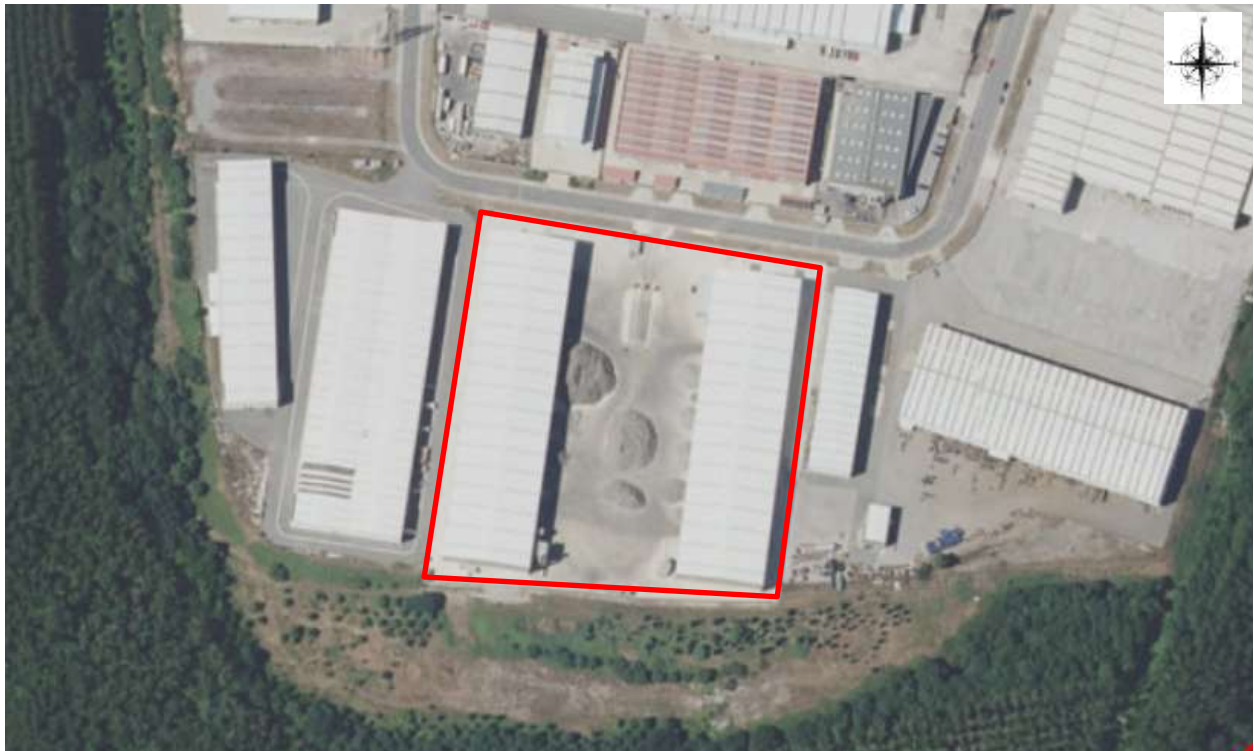
Vista general de la parcela objeto de estudio, delimitado en rojo.

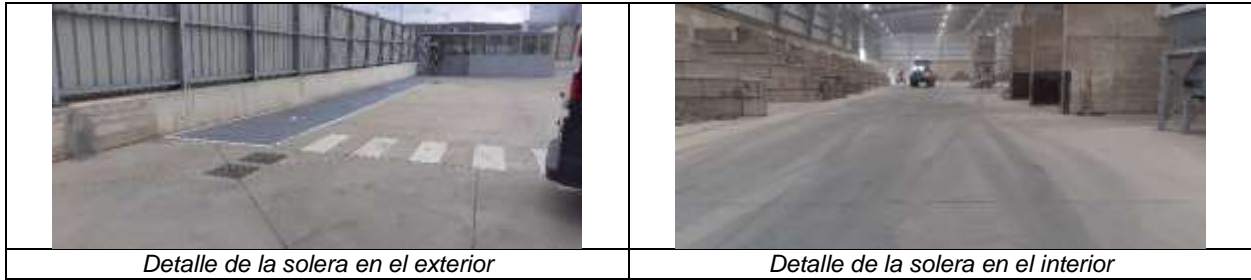
La totalidad de la parcela de Reydesa Recycling, S.L. (REYDESA ZABALDEA) se encuentra pavimentada. La solera es de hormigón y se encuentra en muy buen estado.

La parcela dispone de vallados perimetrales del vallado frontal y lindero trasero, de muro de hormigón armado y vallado opaco en estructura metálica y chapa opaca prelacada color “*silver metallic*”. En la zona Este no existe cerramiento y en la Oeste el cerramiento corresponde a la valla de la parcela contigua (mallazo).

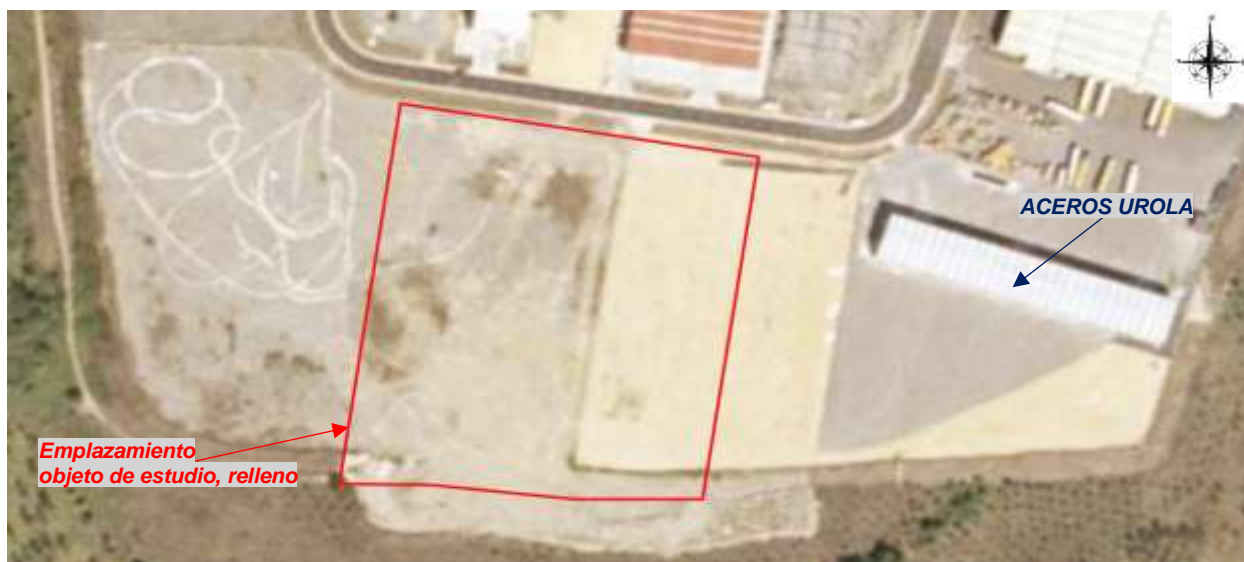
Ortofotografía Año 2001

Durante el periodo comprendido entre **1998-2001**, la por aquel entonces propietaria del emplazamiento, ÁLAVA AGENCIA Y DESARROLLO, procede al **relleno del emplazamiento objeto de estudio con material pétreo y tierras** procedentes de obras de desmonte y excavación a fin de terraplenar el terreno de cara a su urbanización. **Además** del aporte de material rocoso, durante el relleno **se emplearon escorias** mezcladas con otros residuos, los cuales se vertieron, fundamentalmente, hacia el límite Sur del emplazamiento. Finalizada la operación de relleno, el emplazamiento objeto de estudio fue acondicionado con una fina capa superior de gravas. Tal y como atestigua la ortofotografía del año **2001**, para dicho año, el **emplazamiento objeto de estudio** se encuentra **completamente rellenado**. Si bien aún no se habían construido los pabellones contiguos a Zabaldea nº3-5 (actualmente, nº3-3B), la nave industrial correspondiente a la empresa ACEROS UROLA, en el extremo oriental Sur del Polígono de Goiaín, ya se hallaba construida.

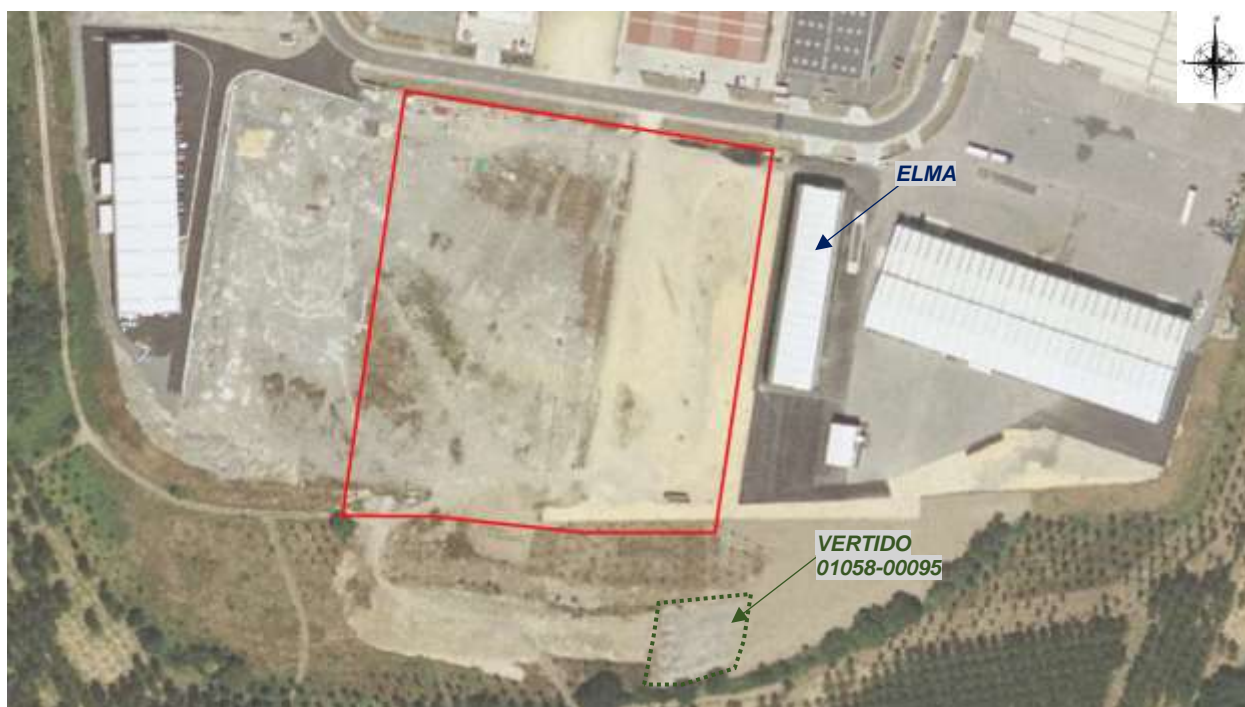
01058-00095 Polígono Gojain

Durante el **año 2003**, **próximo al límite Sur** de la parcela REYDESA RECYCLING, S.L. efectúa un **vertido de aproximadamente 2.000 m³** que ocupa una superficie aproximada de 1.000 m². Dicho vertido, conformado por **escombros, escorias, arenas de moldeo, tierras y roca** fue inventariado con el código GEOIKER **01058-00095** como **vertedero**.

En la primera ortofotografía disponible tras este vertido, correspondiente al **año 2004**, **se advierte el citado vertido**. Asimismo, en dicha fotografía se observa que los **pabellones contiguos al emplazamiento por su lateral Oeste**, correspondientes a la empresa ELMA, ubicado en Zabaldea nº1, se encuentran ya construidos.

Ortofotografía Año 2004. Delimitación vertido contiguo a emplazamiento.

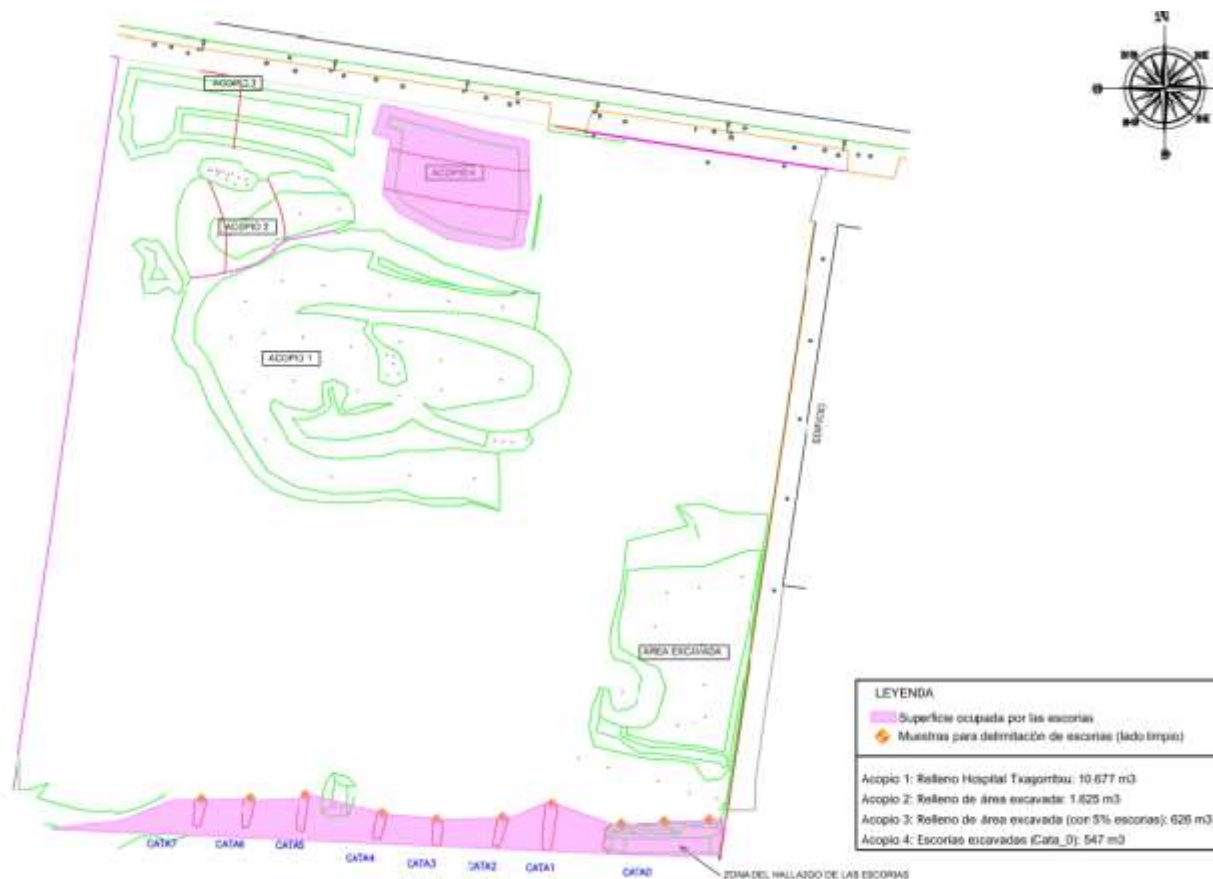
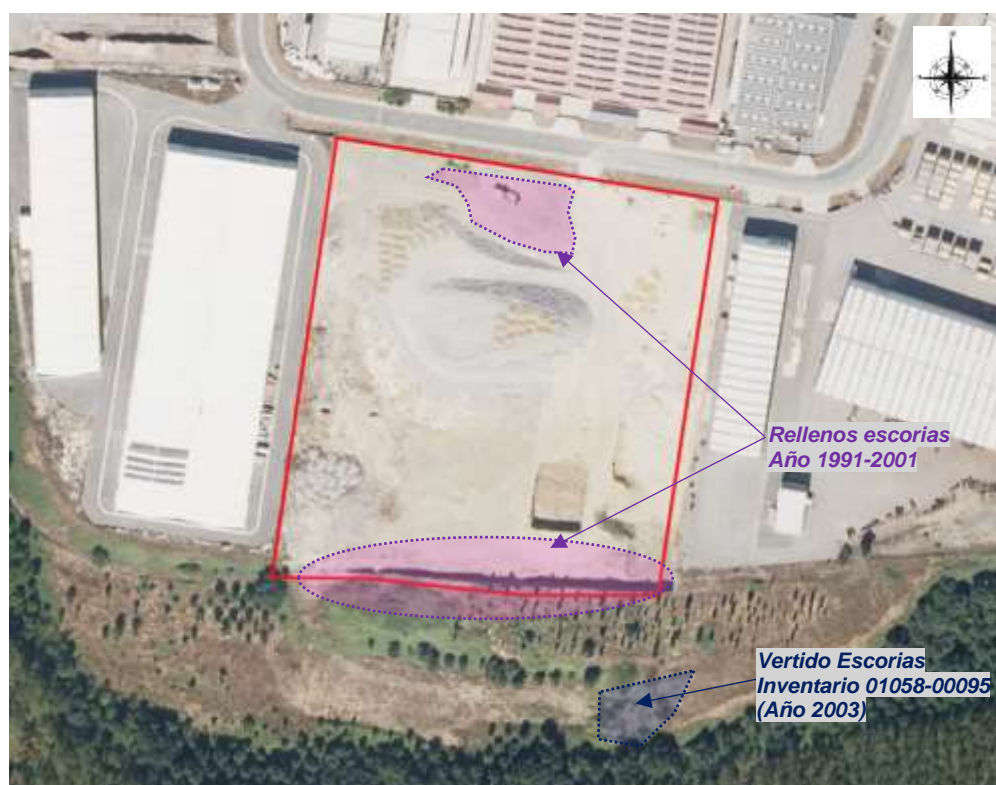
Áreas ocupadas del emplazamiento objeto de estudio por escorias. Ortofotografía 2018.

Con fecha **09 de marzo de 2018**, REYDESA RECYCLING, S.L. **presenta** el documento *“Investigación de la calidad del suelo y Plan de excavación en las parcelas ubicadas en la calle Zabaldea del polígono industrial de Goiain, en Villareal de Álava-Legutio (Álava)”*, elaborado por AFESA Medio Ambiente, S.A., en respuesta a la *Resolución de 22 de diciembre de 2017*. **Del citado documento se extrae** que las **escorias halladas** durante las obras de excavación de los pabellones de la Parcelas nº3-nº5 (actualmente, Parcela nº3B) de Zabaldea **no tienen ninguna conexión** con el vertido ubicado al Sur con código GEOIKER **01058-00095** realizado en el año 2003, sino con vertido efectuados entre 1999-2001.

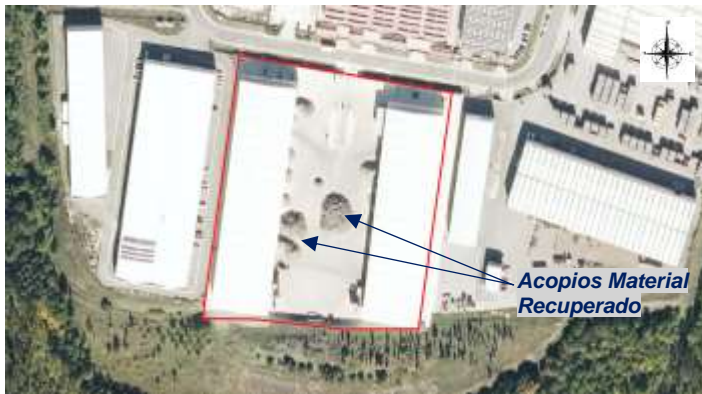
Ortofotografía 2021

metales férricos y no férricos, se encuentra **en activo**. En este sentido, en ambas fotografías se advierten, **sobre la solera existente** entre ambas naves, diversos **acopios del material metálico recuperado**. Cabe destacar que, la actividad de la planta en 2021 está amparada por una MNS dentro de la AAI 0361 (Deydesa Legutiano), donde la Autoridad amparó la puesta en marcha para la realización de prueba industrial de las líneas de separación de metales.

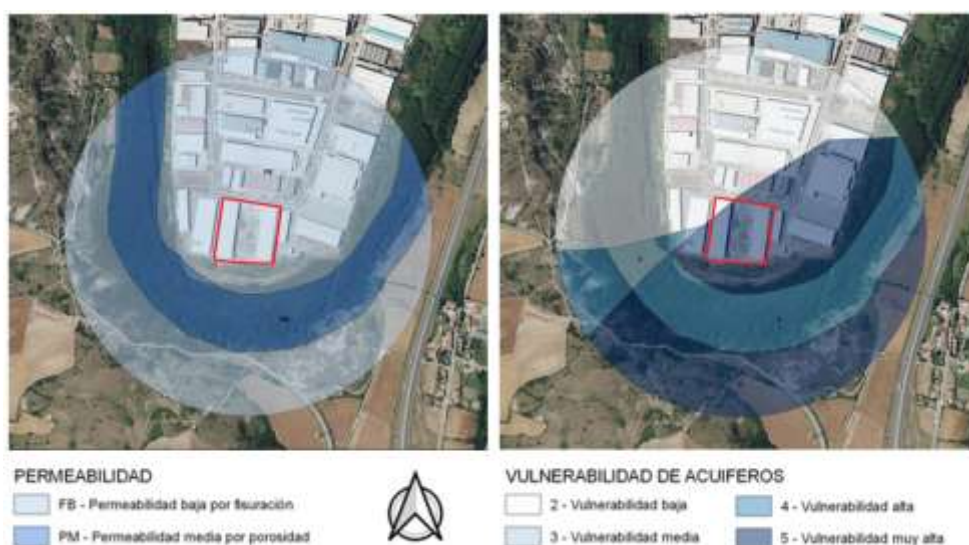
Desde el punto de vista **hidrogeológico**, el emplazamiento se encuadra dentro de la **Masa de Agua Cuartango-Salvatierra**, y se caracteriza por presentar, en términos generales, una **baja permeabilidad por fisuración**. El emplazamiento, además, se encuadra en una zona que presenta una **alta vulnerabilidad hacia las aguas subterráneas**.

La **dirección preferente del flujo subterráneo** en el entorno del emplazamiento objeto de estudio se realiza en **sentido N-S**, hacia el **río Santa Engracia**. Atendiendo a la información extractada del visor GEOEUSKADI, el emplazamiento se hallaría **próximo a una zona de interés hidrogeológico** (río Santa Engracia hacia el que descargarían las aguas subterráneas del emplazamiento).

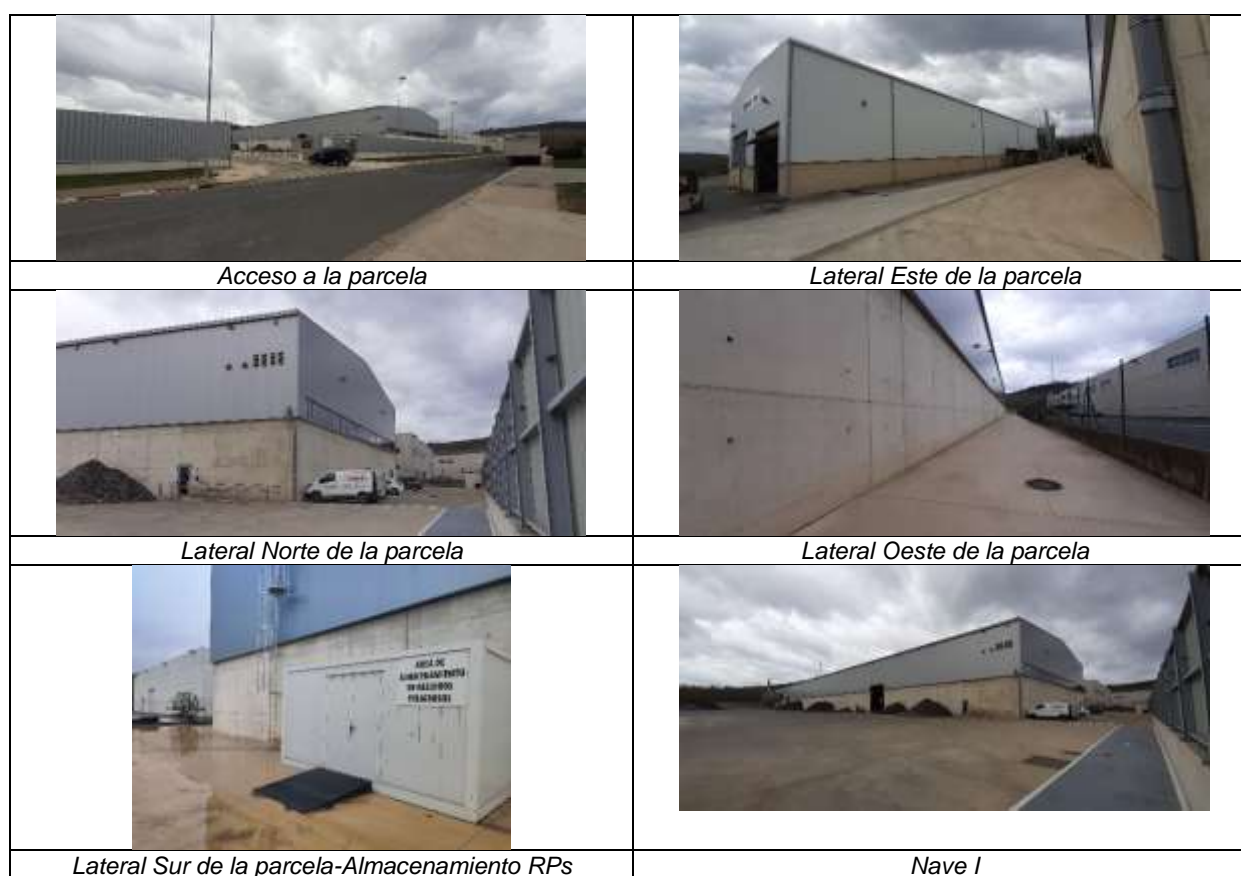
<i>Interior Nave I</i>

<i>CT y compresores en Nave I</i>	<i>Oficinas en Nave I</i>

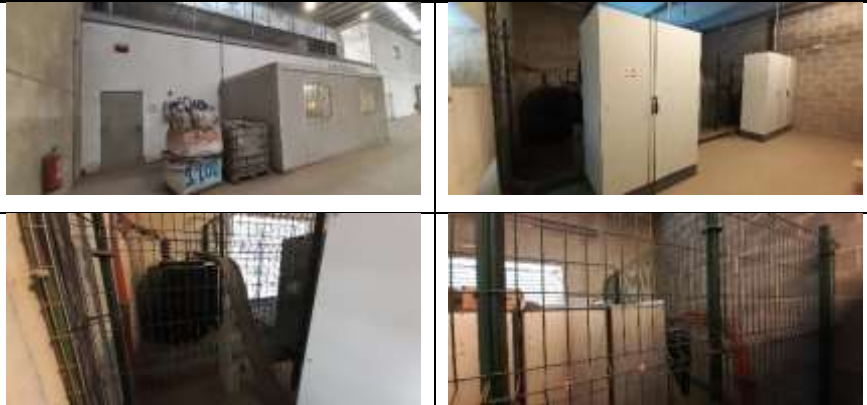
Denominación:	CENTRO DE TRANSFORMACIÓN	Código:	ZAB-3
Proceso:	Se trata del centro de transformación de la empresa ubicado en el interior de la nave I. El C.T. dispone de 2 transformadores, uno de ellos con líquido aislante: aceite mineral y el otro, ester natural.		
Sustancia/material:	Aceite mineral		
Cantidad:	602 L		
Condiciones:	En el interior de la nave, sobre solera de hormigón y cama de grava		
Componentes peligrosos:	Hidrocarburos		
Esquema:

Definición del riesgo		Vías de dispersión	Medidas
Código	Descripción		Nivel de riesgo
ZAB-3	Derrames y/o fugas	Infiltración al terreno	Interior de la nave Solera de hormigón Cama de grava IV
Observaciones

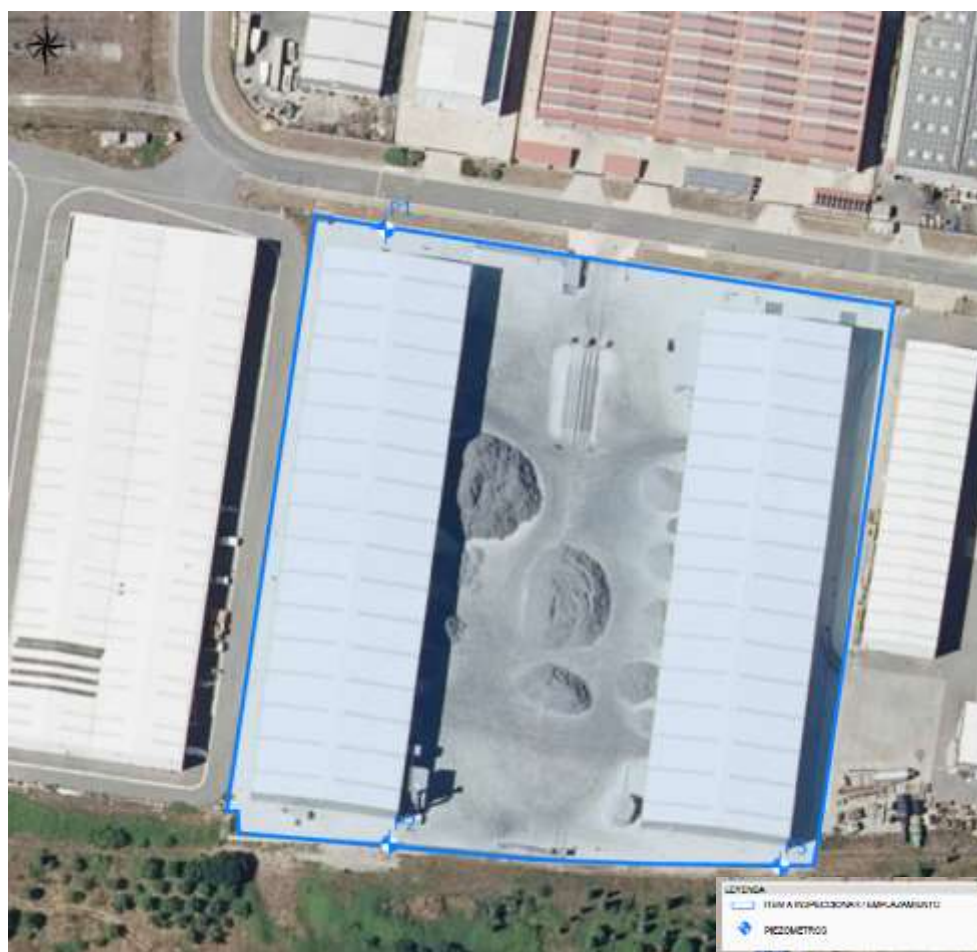
En la siguiente imagen, y en el **Plano 303** se muestra la ubicación de los sondeos realizados:

Ubicación de PDM ejecutados: piezómetros

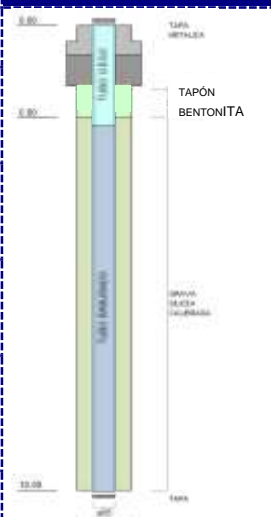
Denominación del pozo	P1	P2	P3	ESQUEMA CONST.
Profundidad alcanzada	10,00	10,00	10,00

Nivel freático (m) medido a boca de piezómetro	2,13	7,77	8,50	
Diámetro tubería piezométrica (mm)	50	50	50	
Profundidad sellado superficial bentonita (m)	0,00 - 0,80	0,00 - 0,80	0,00 - 0,80	
Profundidad tubería ranurada (m) y material asociado	1,00 - 10,00 (Rel. Roca)	1,00 - 10,00 (Rel. Roca)	1,00 - 10,00 (Rel. Roca)	
Profundidad tubería ciega (m)	0,00-1,00	0,00-1,00	0,00-1,00

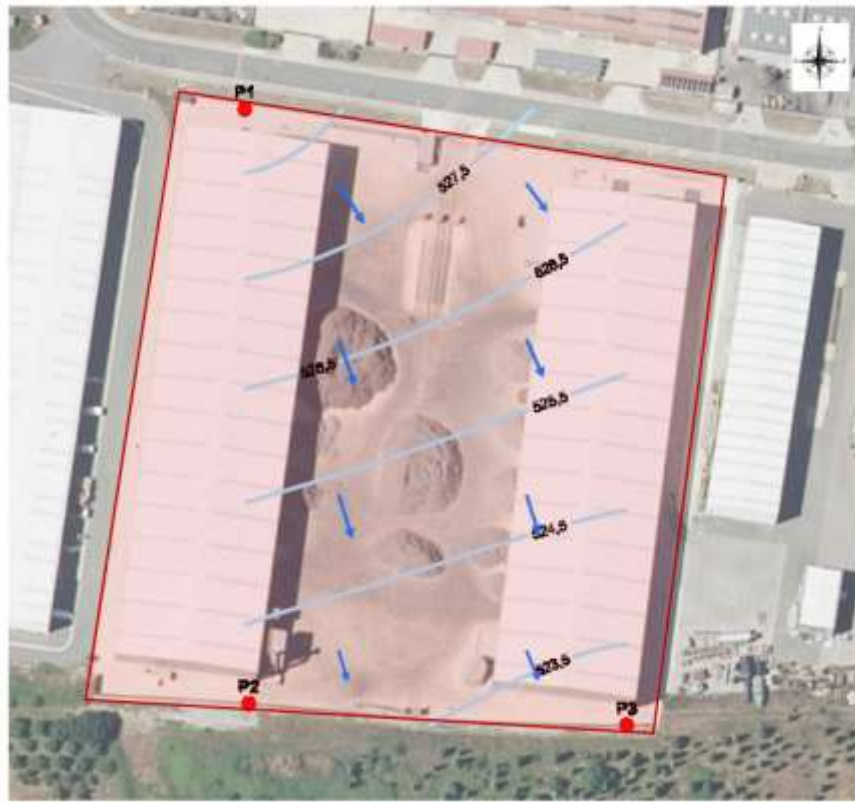
A partir de las medidas de niveles se ha elaborado el **mapa de isopiezas** mediante el programa SURFER, utilizado para el cálculo de la dirección de flujo de las aguas subterráneas.

Tal y como se observa en imagen previa, la **dirección preferente del flujo para las aguas subterráneas se realiza en dirección Norte-Sur**.
