**Referencia:** IE22A046-1-R0-  
**Fecha:** 30/01/2024

**MERLIN LOGÍSTICA, S.L.U.**

**INFORME DE SITUACIÓN DE SUELO, ETAPA PRELIMINAR DEL INFORME BASE  
Y PROPUESTA DE CONTROL DE LA CALIDAD DEL SUELO Y DE LAS AGUAS  
SUBTERRÁNEAS DE MERLÍN LOGÍSTICA, S.L.U. EN ARASUR, RIBABELLOSA  
(ARABA)**

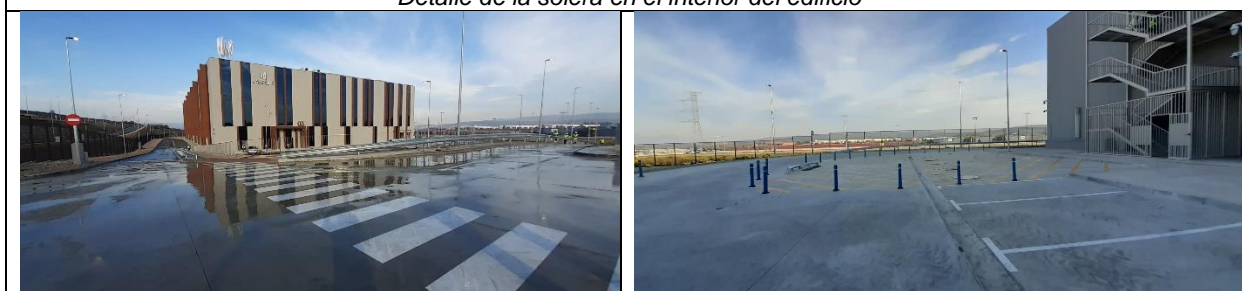
La totalidad de la parcela se encuentra pavimentada y en buen estado. La solera en el interior del edificio es de hormigón pulido y en algunas zonas con epoxi y en la zona exterior asfáltica con algunas zonas, también, con hormigón pulido.

*Detalle de la solera en el exterior*

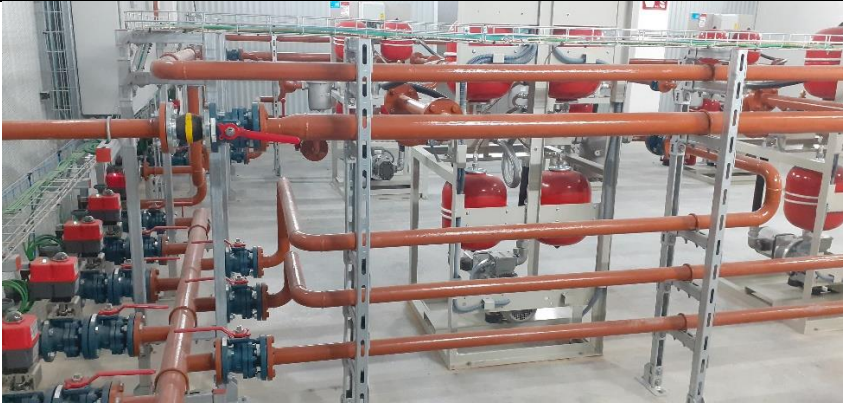
<b>Denominación:</b>		<b>Sala de bombeo</b>	<b>Código:</b>	<b>MER-02</b>
<b>Proceso:</b>		Se trata de la sala de bombeo del gasóleo desde los cinco depósitos de gasóleo enterrados hasta los depósitos aéreos cercanos a los grupos electrógenos.		
<b>Sustancia/material:</b>		Gasóleo		
<b>Cantidad:</b>		Capacidad tuberías de bombeo		
<b>Condiciones:</b>		En el interior de la nave, sobre solera de hormigón pulido.		
<b>Componentes peligrosos:</b>		Hidrocarburos		
<b>Esquema:</b>

<b>Definición del riesgo</b>		<b>Vías de dispersión</b>	<b>Medidas</b>	<b>Nivel de riesgo</b>
<b>Código</b>	<b>Descripción</b>			
<b>MER-02</b>	Derrames y/o fugas	Infiltración al terreno	Interior nave Solera hormigón pulido	<b>IV</b>
<b>Observaciones</b>

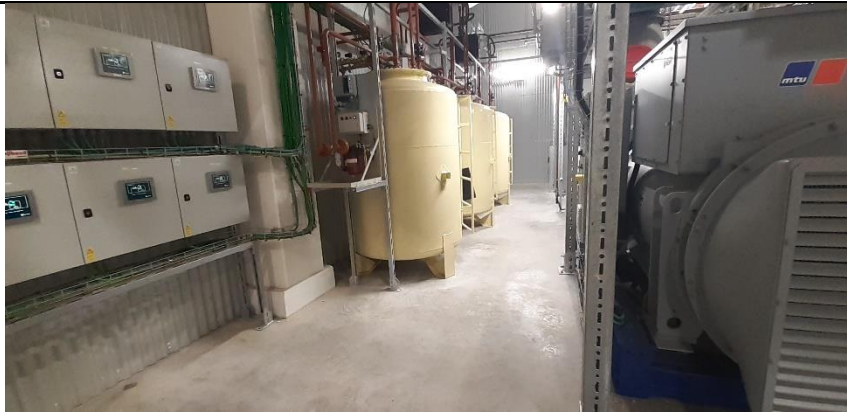
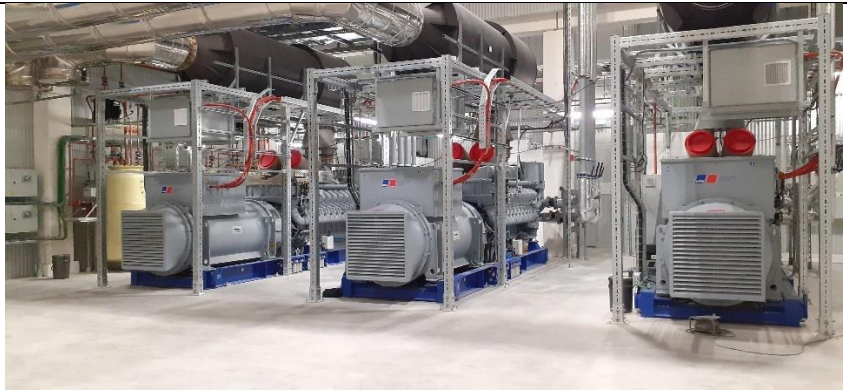
Denominación:		Grupos electrógenos		Código:		MER-03	
Proceso:		Se trata de los grupos electrógenos de emergencia existentes en la planta. Cada uno de ellos precisa de gasóleo, glicol y líquido refrigerante. Actualmente solo existen 3 grupos electrógenos instalados, pero se prevé llegar a instalar 11 en los próximos 5-6 años. Todos se encuentran dados de alta.					
Sustancia/material:		Gasóleo, glicol					
Cantidad:		Tanque de 2.000 L de gasóleo y 50 L de glicol para cada grupo					
Condiciones:		En el interior de la nave, sobre solera de hormigón pulido, grupos hidráulicos con cubetos de retención.					
Componentes peligrosos:		Hidrocarburos y glicol					
Esquema:

Definición del riesgo		Vías de dispersión		Medidas		Nivel de riesgo	
Código	Descripción	Infiltración al terreno		Interior nave Solera hormigón pulido		IV	
MER-03a	Derrames y/o fugas grupos hidráulicos						
MER-03b	Derrames y/o fugas tanques			Grupos hidráulicos cubetos de retención		III

Observaciones							
Se recomienda instalar sistema de recogida para posibles derrames y/o fugas de los tanques de gasóleo y glicol.

**MER-03 Grupos electrógenos:** Se recomienda instalar sistema de recogida para posibles derrames y/o fugas de los tanques de gasóleo y glicol.

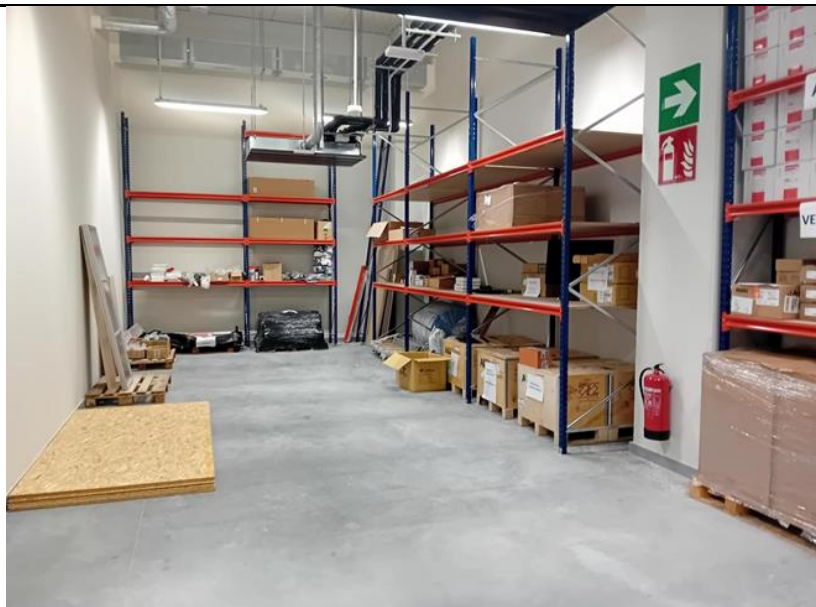
Denominación:		Almacén de productos químicos		Código:		MER-04	
Proceso:		Se trata del almacén de glicol (en GRG) para los grupos electrógenos. Actualmente no existe ningún GRG de glicol.					
Sustancia/material:		Glicol					
Cantidad:		GRGs 1 m³					
Condiciones:		En el interior de la nave, sobre solera de hormigón pulido					
Componentes peligrosos:		Glicol					
Esquema:

Definición del riesgo		Vías de dispersión		Medidas		Nivel de riesgo	
Código	Descripción	Infiltración al terreno		Interior nave Solera hormigón pulido		IV	
MER-04a	Derrames y/o fugas						
MER-04b	Rotura de recipientes					IV	
Observaciones							
Los GRGs de glicol deberán disponer de cubetos de retención.

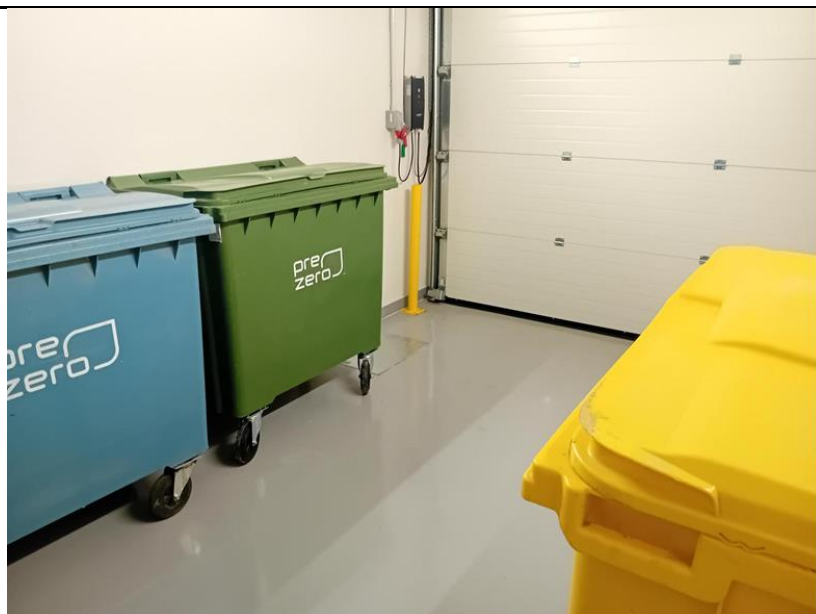
Denominación:		Almacén de residuos		Código:		MER-05	
Proceso:		Se trata de una sala de unos 5 m <sup>2</sup> aproximadamente donde se almacenarán los residuos dentro de sus contenedores hasta su posterior retirada por gestor autorizado.					
Sustancia/material:		Diferentes tipologías de residuos					
Cantidad:		En contenedores de plástico de 1 m³ aprox.					
Condiciones:		En el interior de la nave, sobre solera de hormigón con epoxi y dentro de contenedores					
Componentes peligrosos:		Según residuos					
Esquema:

Definición del riesgo		Vías de dispersión		Medidas		Nivel de riesgo	
Código	Descripción						
MER-05a	Derrames y/o fugas	Infiltración al terreno		Interior nave		IV	
MER-05b	Rotura de recipientes			Solera hormigón con epoxi En contenedores		IV	
Observaciones
