# DESTILERÍAS Y BIOREFINERÍAS ZAMBRANA (ÁLAVA) ESTUDIO GEOLÓGICO-GEOTÉCNICO

**DESTILERÍAS Y BIOREFINERÍAS  
ZAMBRANA S.A.**

Agustín Larrea Bergaretxe  
Geólogo. Colegiado nº 1.625  
GEOLOGIA Y GEOTECNIA LARREA S.L.  
22 de mayo de 2024

DESTILERÍAS Y BIOREFINERÍAS ZAMBRANA S.A. ha encargado la realización de un Estudio Geológico-Geotécnico para el Proyecto "Nuevas Instalaciones de Destilerías y Biorefinerías en las Parcelas 711 y 1446 de Zambrana, Álava".

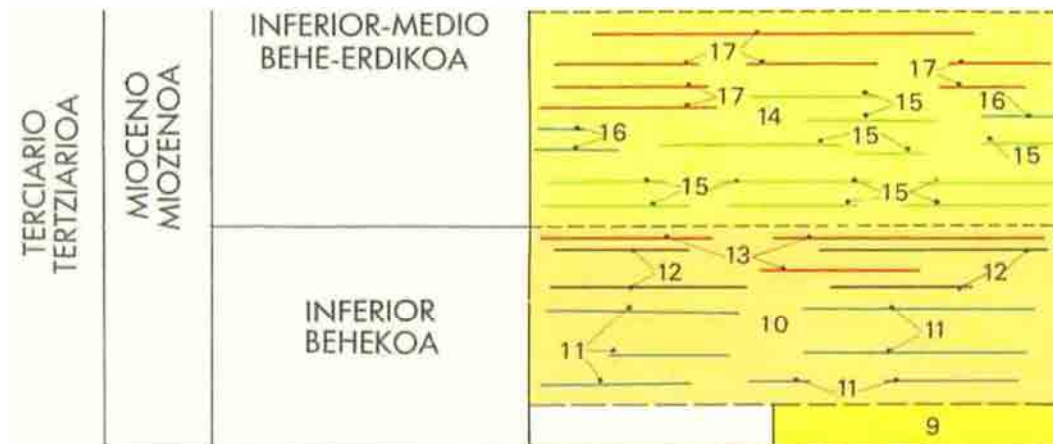
- 15 Calizas, calizas margosas y calizas arenosas (líneas de capa)  
*Karriak, karri margatsuak eta karri hareatsuak (kapa-lerroak)*
- 14 Margas, limolitas y argilitas. Intercalaciones centimétricas de areniscas y calizas margosas. Niveles centimétricos de yesos.  
*Margak, limolitak eta argilitak. Harearri eta karri margatsuen tarteketa zentimetrikoak. Igeltzuzko pasagune zentimetrikoak.*

- 13 Niveles de areniscas de grano grueso a muy grueso. En ocasiones conglomerados (líneas de capa)  
*Bikor loditik oso lodirako harearritzko pasaguneak. Lekuan konglomeratuak (kapa-lerroak)*

- 12 Calizas y calizas margosas (líneas de capa)  
*Karriak eta karri margatsuak (kapa-lerroak)*
- 11 Niveles de conglomerados calcáreos (líneas de capa)  
*Konglomeratu karetsuzko pasaguneak (kapa-lerroak)*

- 10 Argilitas rojas y areniscas de grano fino  
*Argilita gorriak eta bikor fineko harearriak*
- 9 Conglomerados calcáreos. Intercalaciones de lutitas rojas  
*Konglomeratu karetsuak. Lutita gorriken tarteketak*

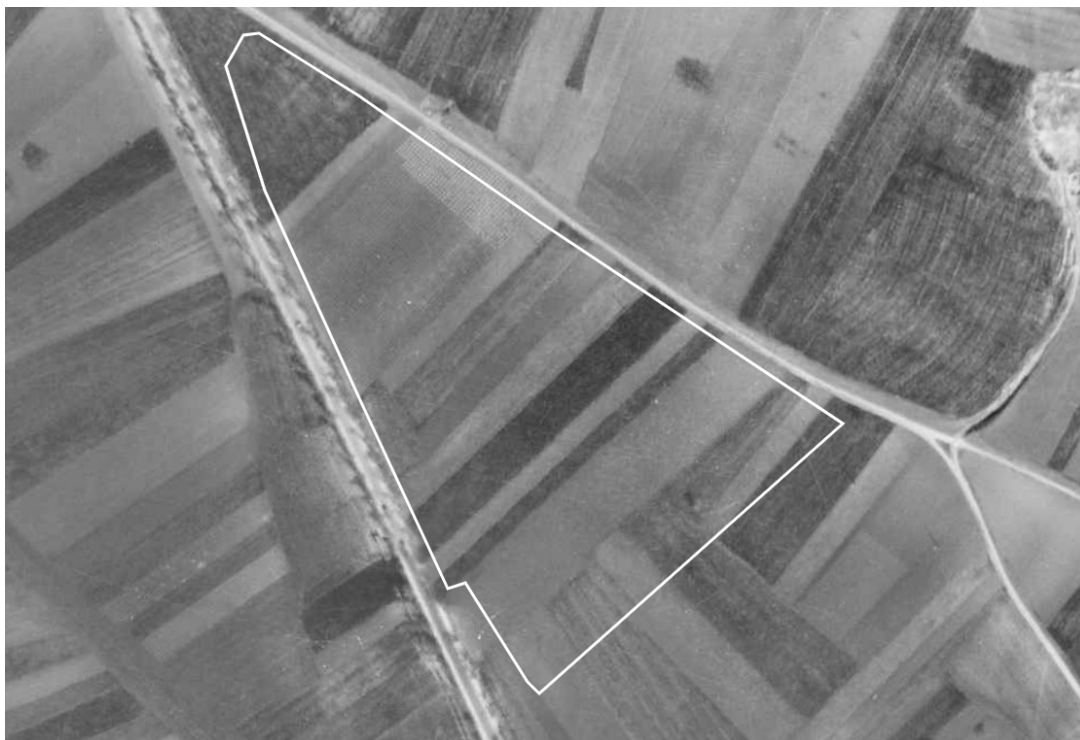
**Año 1932**

La imagen más antigua data del año 1932, donde se observa una parcela únicamente de uso agrícola, hasta el año 1977 donde se observa ya la implantación de una Nave Industrial en la zona Sur.

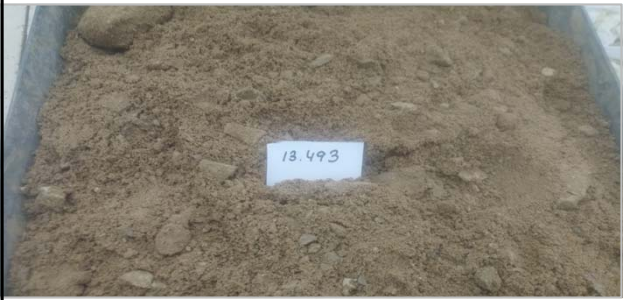
| Ref. Muestra | Profundidad | Localización | Tipo | Reacción al ácido clorhídrico | Ref. Muestra | Profundidad | Localización | Tipo | Reacción al ácido clorhídrico |
|---|---|---|---|---|---|---|---|---|---|
| 13493 | - | C1 | MA | - | 13494 | - | S2 | Agua | - |

| Ref. Muestra | Profundidad | Localización | Tipo | Reacción al ácido clorhídrico | Ref. Muestra | Profundidad | Localización | Tipo | Reacción al ácido clorhídrico |
|---|---|---|---|---|---|---|---|---|---|
| Arena limosa de color marrón | | | | | Agua piezométrica | | | | |

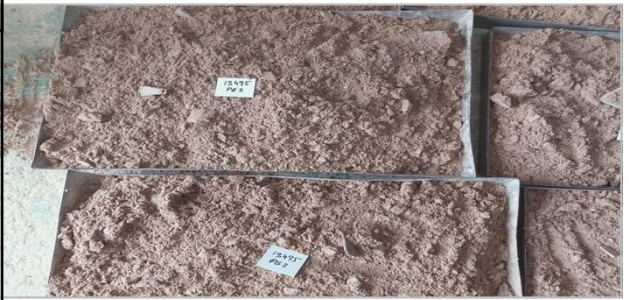
| Ref. Muestra | Profundidad | Localización | Tipo | Clasificación PG3 | Ref. Muestra | Profundidad | Localización | Tipo | Reacción al ácido clorhídrico |
|---|---|---|---|---|---|---|---|---|---|
| 13495 | - | C10 | MA | Seleccionado | | | | | |

| Ref. Muestra | Profundidad | Localización | Tipo | Clasificación PG3 | Ref. Muestra | Profundidad | Localización | Tipo | Reacción al ácido clorhídrico |
|---|---|---|---|---|---|---|---|---|---|
| Arena limosa de color marrón | | | | | | | | | |
