Evaluación de elementos de calidad hidromorfológica de masas de agua de la categoría ríos de la Demarcación Hidrográfica del Cantábrico Oriental dentro de la Comunidad Autónoma del País Vasco

TIPO DE DOCUMENTO: Memoria.

FECHA: febrero 2021.

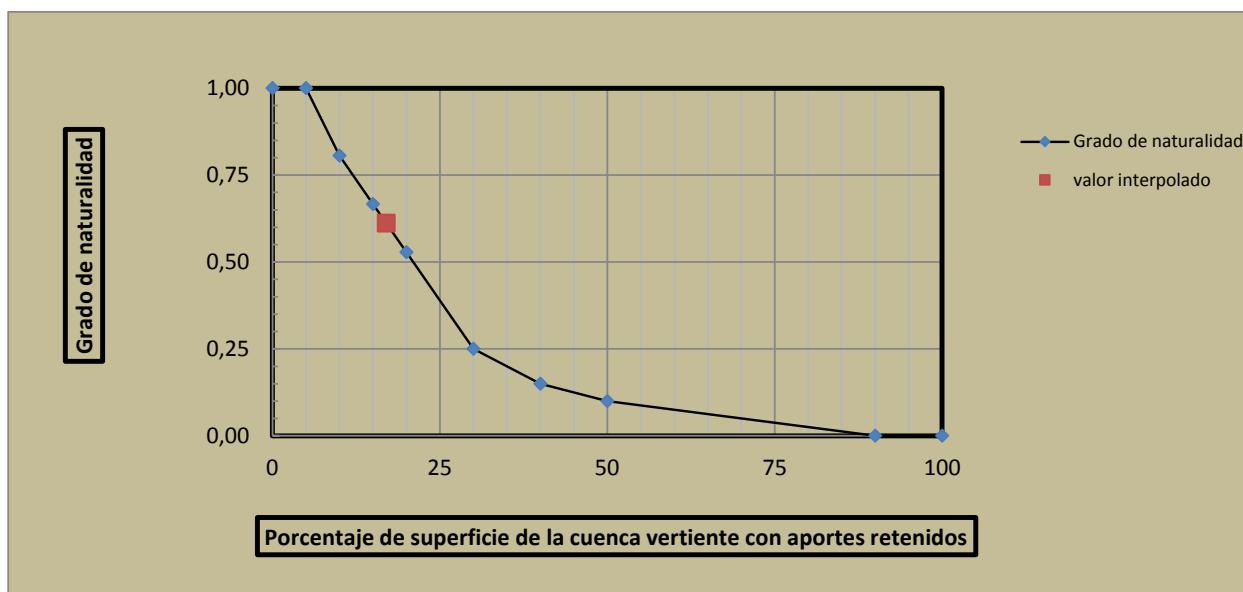
Figura 2 Curva de naturalidad asociada al porcentaje de superficie de la cuenca vertiente con aportes retenidos.

Este valor de 17% se debe trasladar a la correspondiente curva de naturalidad (Figura 2 y Anexo I del Protocolo HMF_2019.) para obtener el **grado de naturalidad** que en este caso es 0,61.

Como este indicador tiene asignado un valor de ‘Naturalidad ponderada máxima’ de 1,25 (ver Tabla 5), en este caso el **valor de naturalidad** final es de 0,76 ($0,61 \times 1,25$).

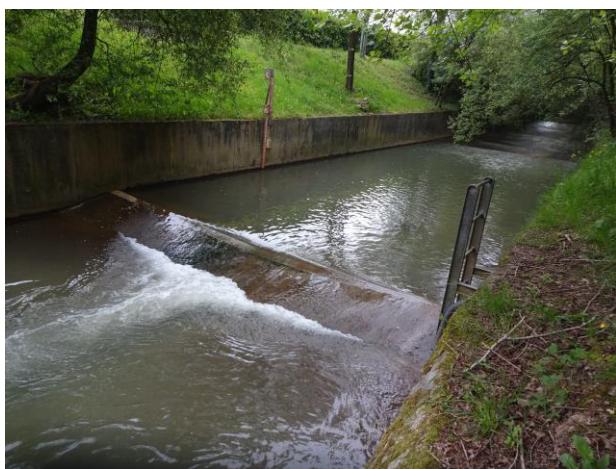
Figura 3 Estación de aforo de Elorrio

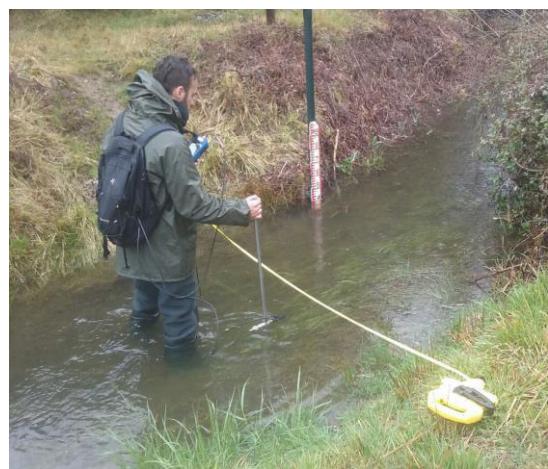
Figura 4 Aforo puntual (TELUR)

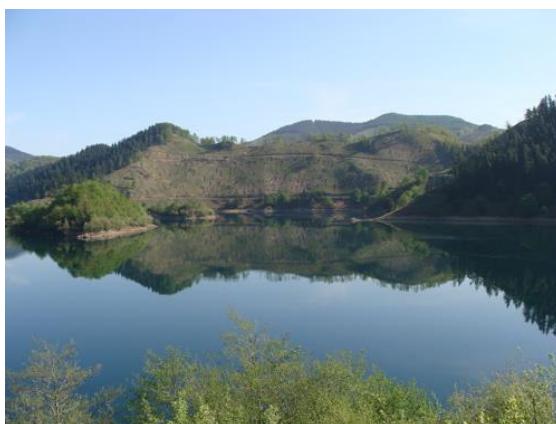
Figura 5 Embalse de Añarbe,

La **retención de aportes en grandes presas** presenta un grado de alteración **alto** en Galindo-A (por embalses de Gorostiza, Regato y Loiola), Ibaieder-A (por embalse de Ibaieder) y Endara (embalses de Endara y Domico), mientras que resulta **moderado** en Izoria (embalse de Izoria), Ibaieder-B (embalse de Ibaieder), Urumea II y Urumea III (embalse de Añarbe).

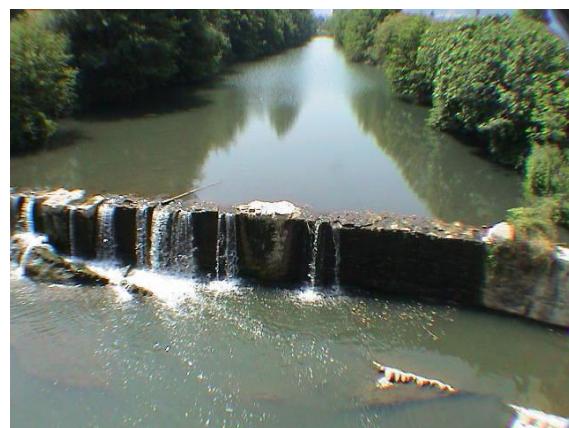
Figura 6 Embalsamiento de un azud en río Altube.

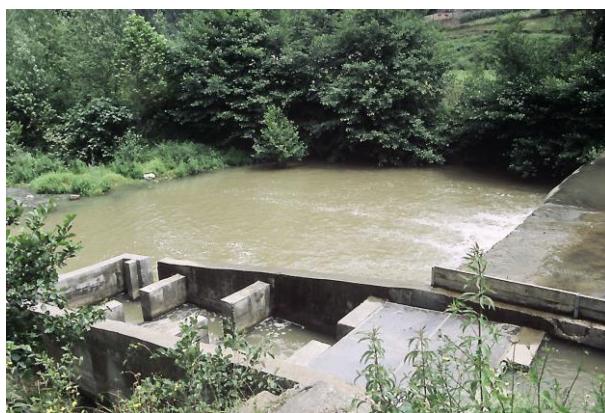
Figura 7 Azud y escala para peces en río Barbadun.

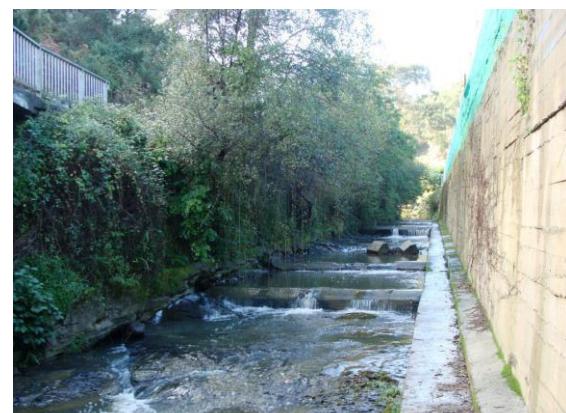
Figura 8 Sucesión de obstáculos transversales en río Artigas

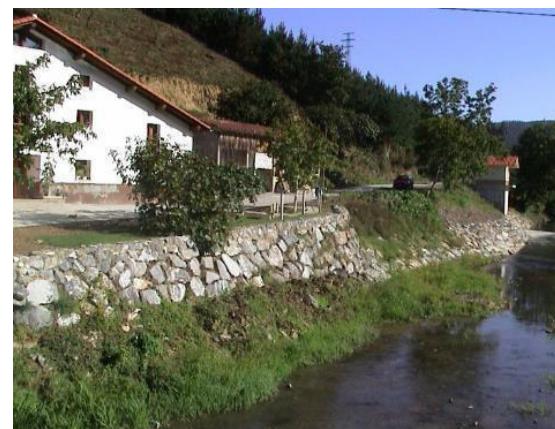
Figura 10 Escollera en el río Artibai

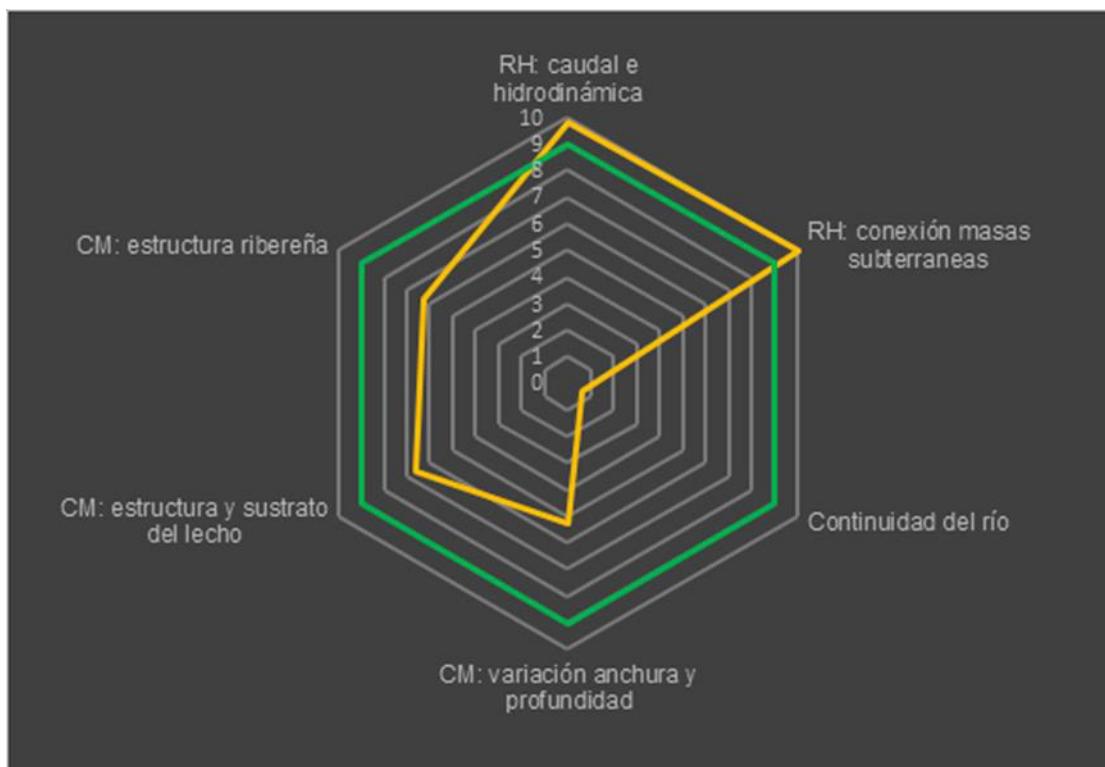
Figura 11 Ejemplo de representación de los elementos de calidad hidromorfológica Protocolo HMF_2019

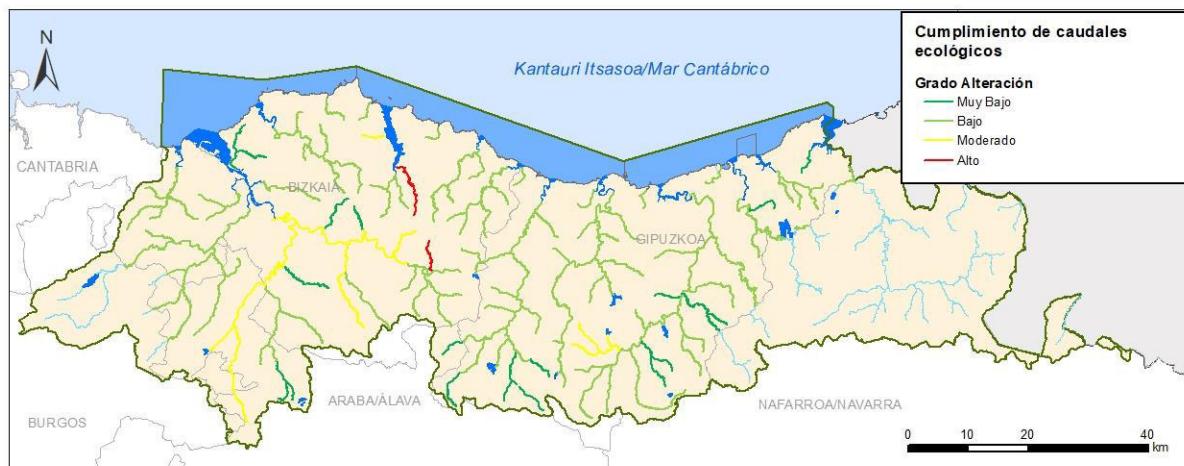
Figura 13 Grado de alteración de caudales líquidos según el cumplimiento de caudales ecológicos (1.1) en masas de agua de la categoría ríos de la Demarcación Cantábrico Oriental dentro de la CAPV.

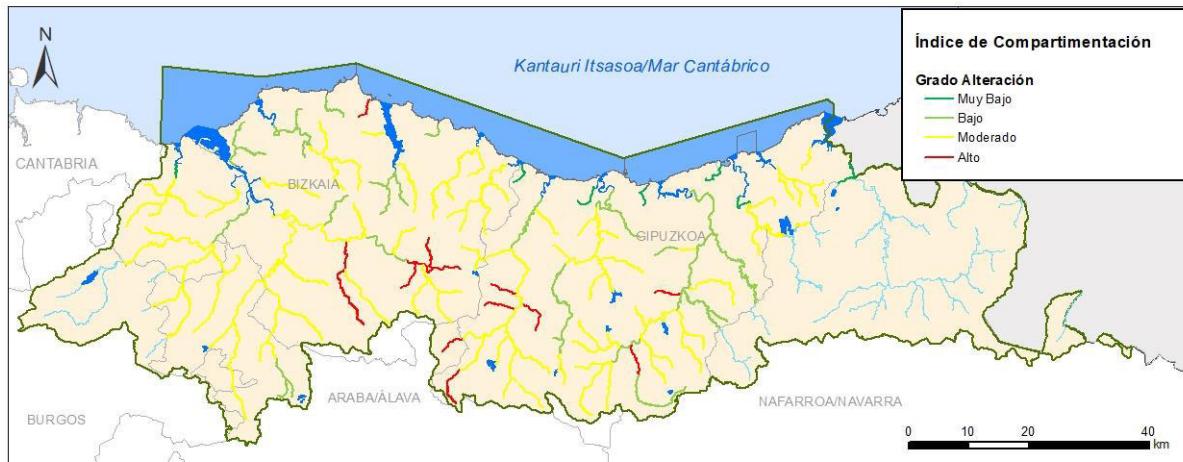
Figura 17 Grado de alteración de la continuidad del río según el Índice de compartimentación (3.1) para las masas de agua de la categoría ríos de la Demarcación Cantábrico Oriental dentro de la CAPV.

De los mapas adjuntos (Figura 17 y Figura 18) se deduce que la mayoría de las cuencas de estudio presentan problemas de continuidad del río. Solamente ocho masas de agua (Bidasoa III, Endara, Saturraran-A, Iñurritza-A, Larraondo-A, Igara-A, Urumea III y Barbadun-B) presentan un grado de alteración muy bajo según el IC, y de éstas sólo en cuatro (Barbadun-B, Bidasoa III, Igara y Endara) se da también un muy bajo grado de alteración según el ICL, debido a que su valor de IC es de 0 (totalmente franqueables).

En cuanto al índice IC, teniendo en cuenta que en este territorio hay más de mil barreras, parece muy reducido el número de masas con grado alto de alteración, y puede resultar oportuna una revisión futura de los límites de clase entre los diferentes grados de alteración.

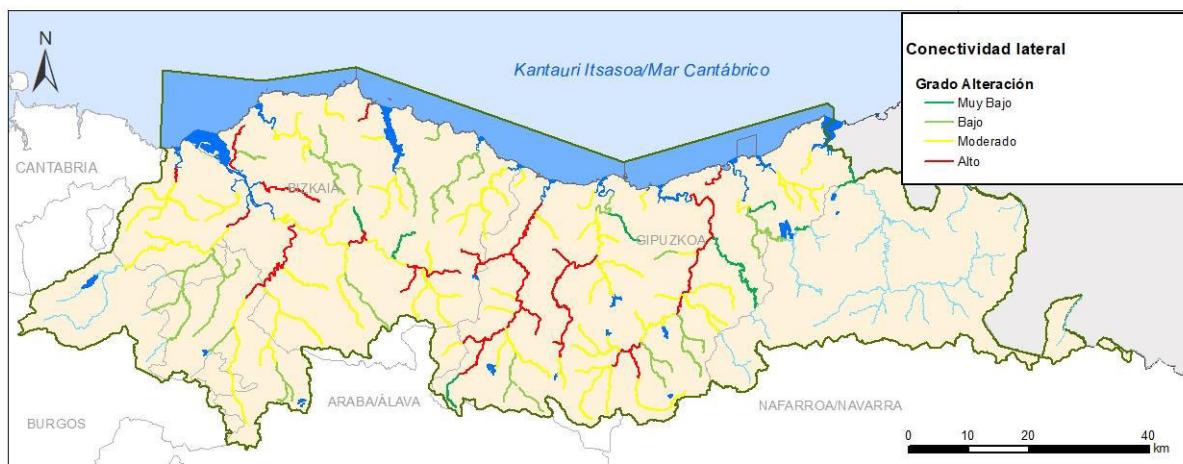
Figura 21 Grado de alteración de la conectividad lateral (4.3_4.4) para las masas de agua de la categoría ríos de la Demarcación Cantábrico Oriental dentro de la CAPV.

Tal y como se observa en los mapas adjuntos (Figura 20 a Figura 24), las masas más afectadas por alteraciones en las variaciones de anchura y profundidad del cauce se corresponden con los ejes de los principales ríos y están en entornos urbano-industriales.

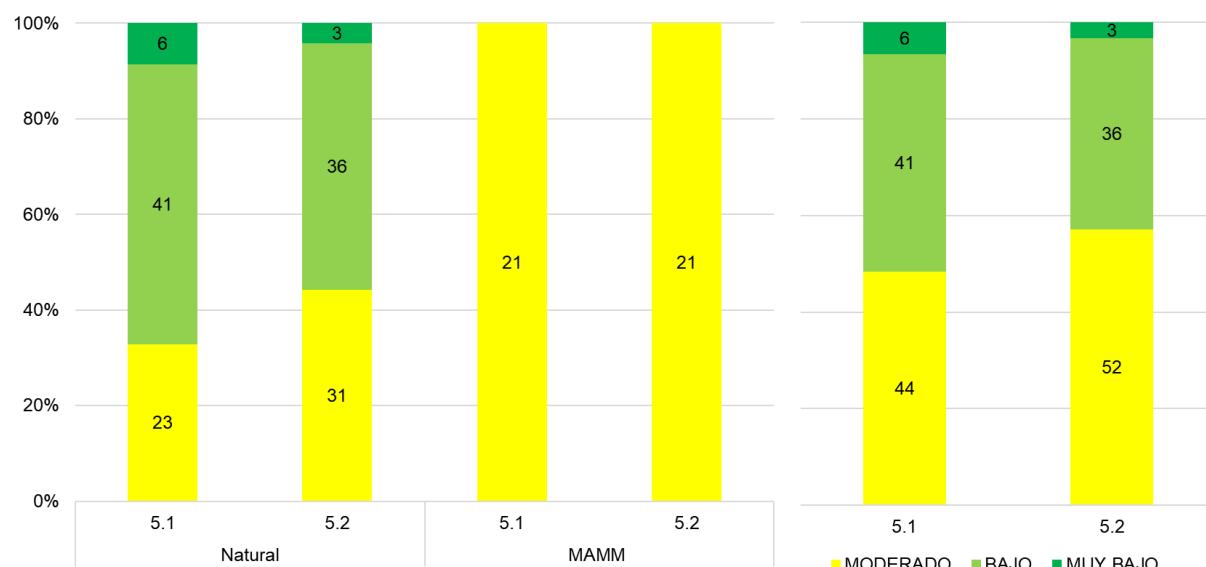
Figura 25 Grado de alteración de las condiciones morfológicas: estructura (5.2) y sustrato (5.1) del lecho para las masas de agua de la categoría ríos de la Demarcación Cantábrico Oriental dentro de la CAPV. Se presentan según naturaleza (Naturales y MAMM o masas de agua muy modificadas) y en total.

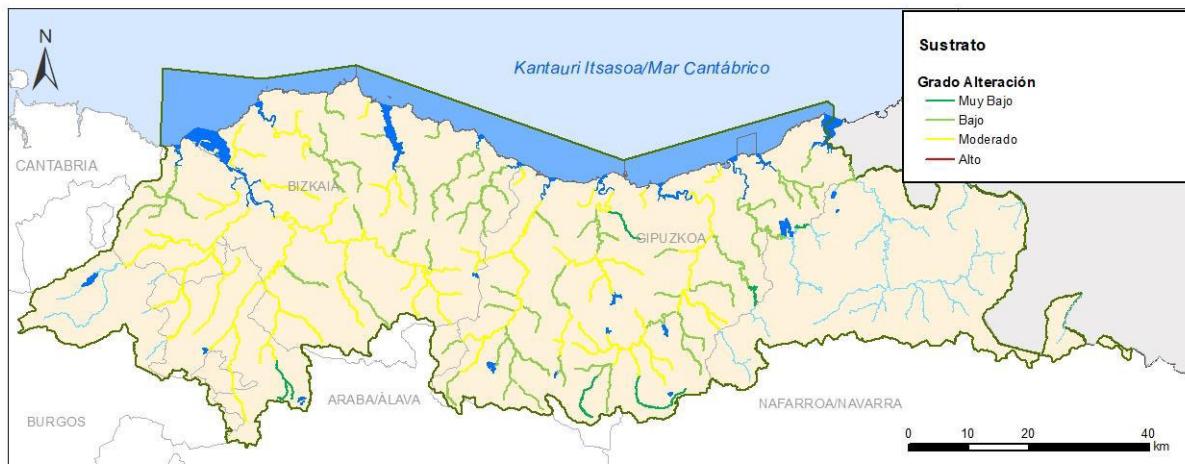
Figura 26 Grado de alteración de las condiciones morfológicas relativas a sustrato del lecho (5.1) para las masas de agua de la categoría ríos de la Demarcación Cantábrico Oriental dentro de la CAPV.

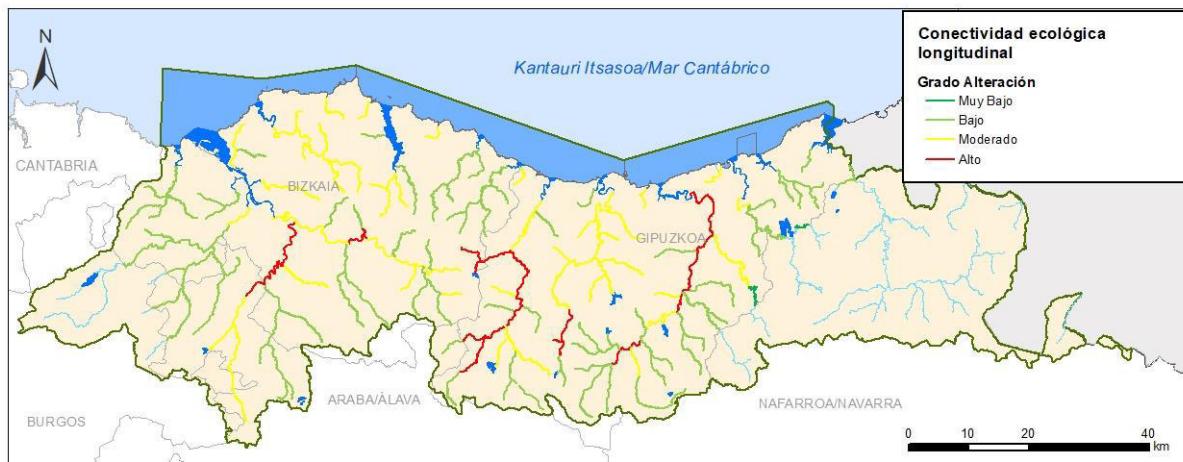
Figura 29 Grado de alteración de la conectividad ecológica longitudinal (6.1.1) para las masas de agua de a categoría ríos de la Demarcación Cantábrico Oriental dentro de la CAPV.

Según se observa en los mapas (Figura 29 a Figura 31), los tramos altos y los tributarios de escasa entidad son los que presentan las condiciones menos alteradas, mientras que los ejes principales son los más alterados, entre los que destacan Ibaizabal y Deba.

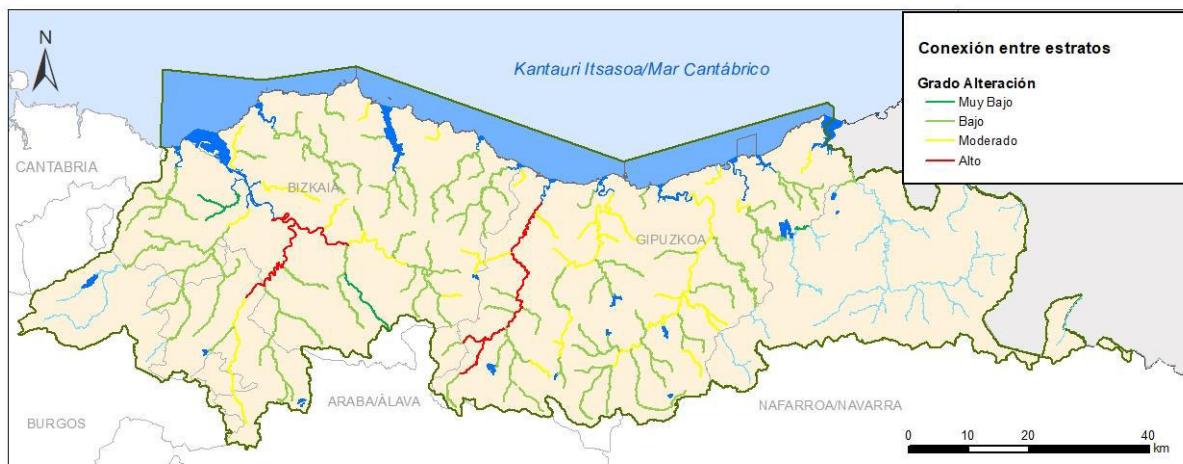
Figura 31 Grado de alteración de la conexión entre estratos de la vegetación ribereña (6.1.3) para las masas de agua de a categoría ríos de la Demarcación Cantábrico Oriental dentro de la CAPV.

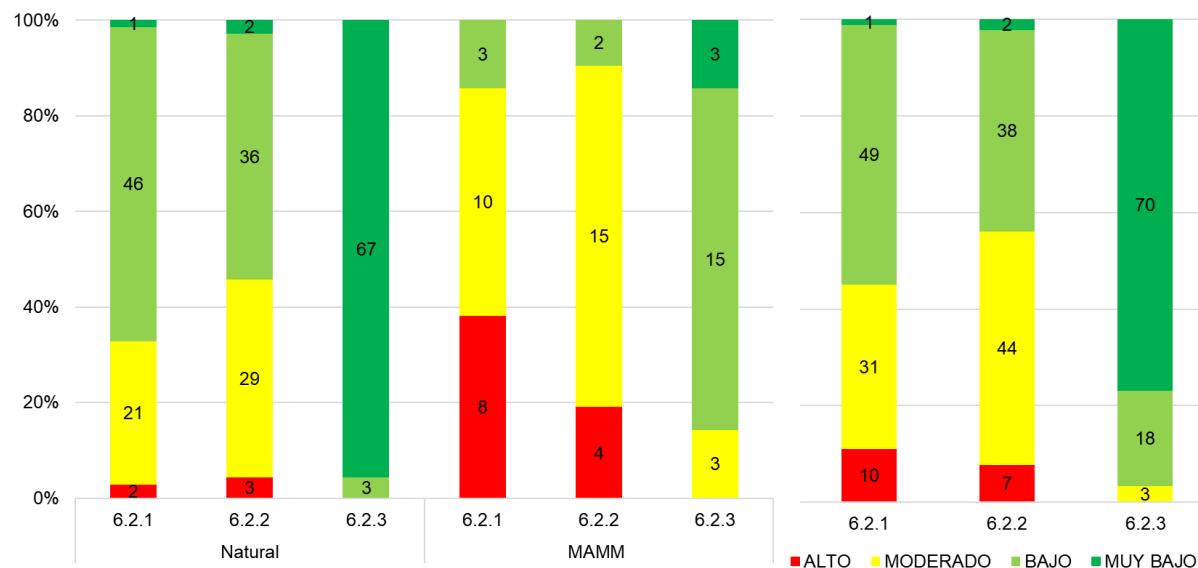
Figura 32 Grado de alteración de las condiciones morfológicas relativas a la composición de la vegetación de la ribera para las masas de agua de a categoría ríos de la Demarcación Cantábrico Oriental dentro de la CAPV. (6.2.1 naturalidad de la vegetación ribereña, 6.2.2 diversidad de pisos/edades, incluyendo el regenerado, 6.2.3 especies indicadoras de etapas regresivas). Se presentan según naturaleza (Naturales y MAMM o masas de agua muy modificadas) y en total.

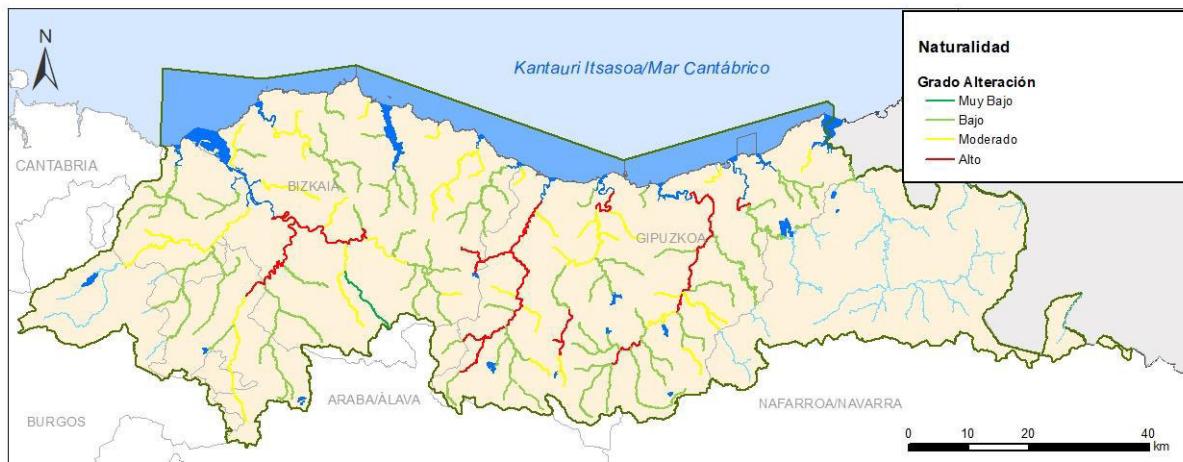
Figura 33 Grado de alteración de la naturalidad de la vegetación ribereña (6.2.1) para las masas de agua de la categoría ríos de la Demarcación Cantábrico Oriental dentro de la CAPV.

De los mapas adjuntos (Figura 33 a Figura 35) se deduce que los tramos altos y los tributarios de escasa entidad son los que presentan menor grado de alteración mientras que los ejes principales son los más alterados, destacando Ibaizabal, Deba y Oria; Urola (sólo en lo concerniente a la falta de pisos/ edades).

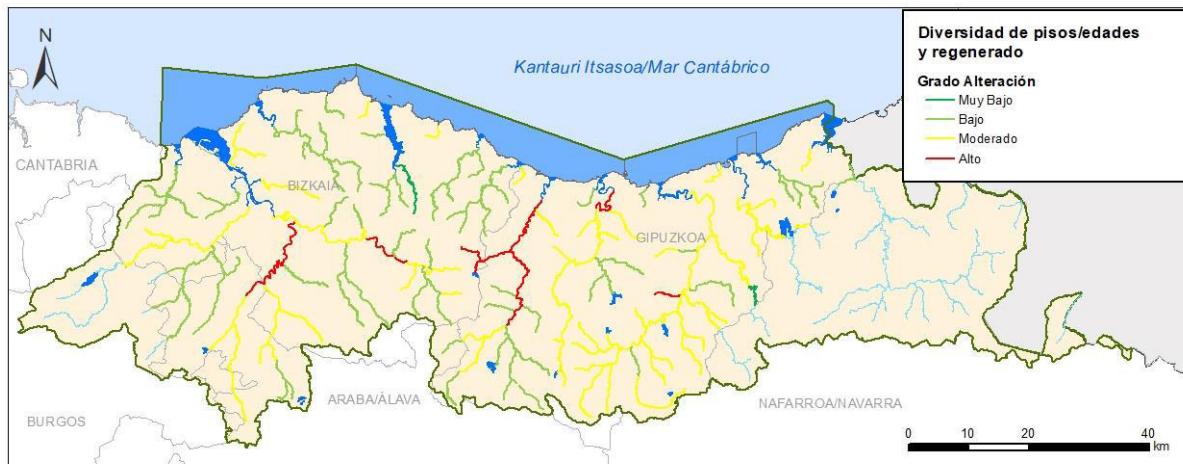
Figura 34 Grado de alteración de la diversidad de pisos/edades, incluyendo el regenerado (6.2.2) para las masas de agua de la categoría ríos de la Demarcación Cantábrico Oriental dentro de la CAPV.

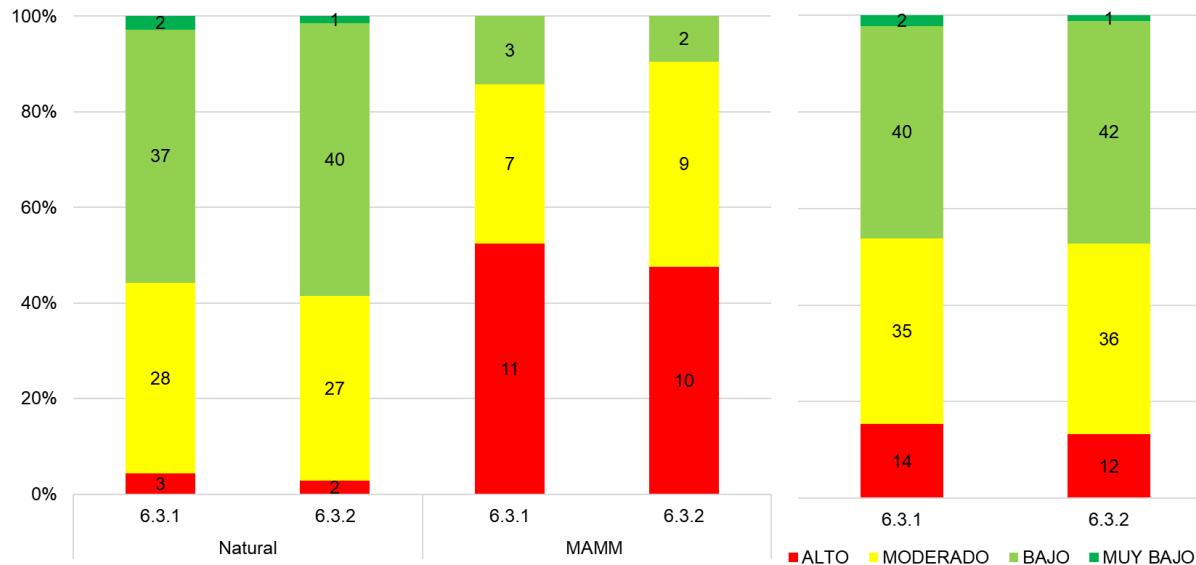
Figura 36 Grado de alteración de las condiciones morfológicas relativas a alteración de la dinámica ribereña para las masas de agua de la categoría ríos de la Demarcación Cantábrico Oriental dentro de la CAPV. (6.3.1 conectividad transversal de la ribera funcional, 6.3.2 permeabilidad de los suelos riparios). Se presentan según naturaleza (Naturales y MAMM o masas de agua muy modificadas) y en total.

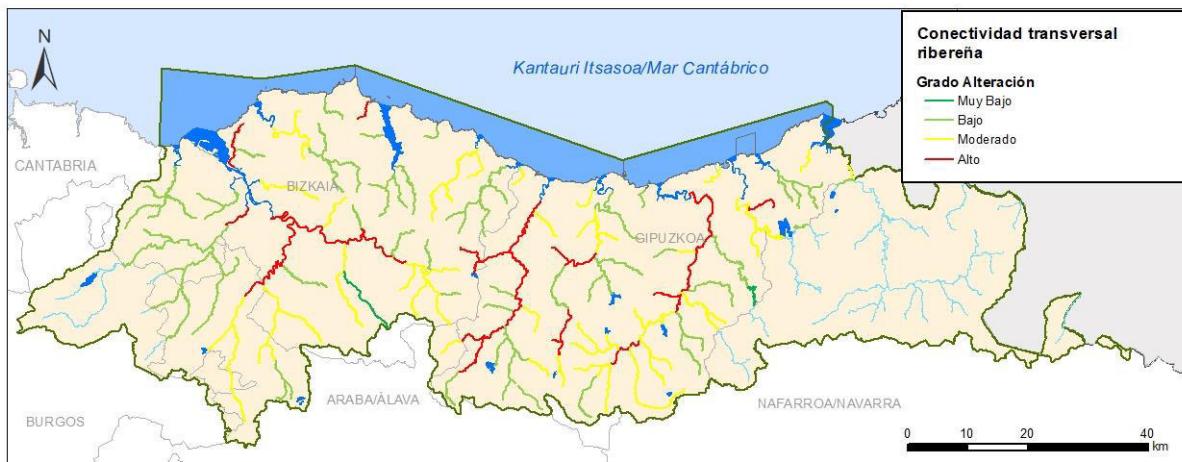
Figura 37 Grado de alteración de la conectividad transversal de la ribera funcional (6.3.1) para las masas de agua de la categoría ríos de la Demarcación Cantábrico Oriental dentro de la CAPV.

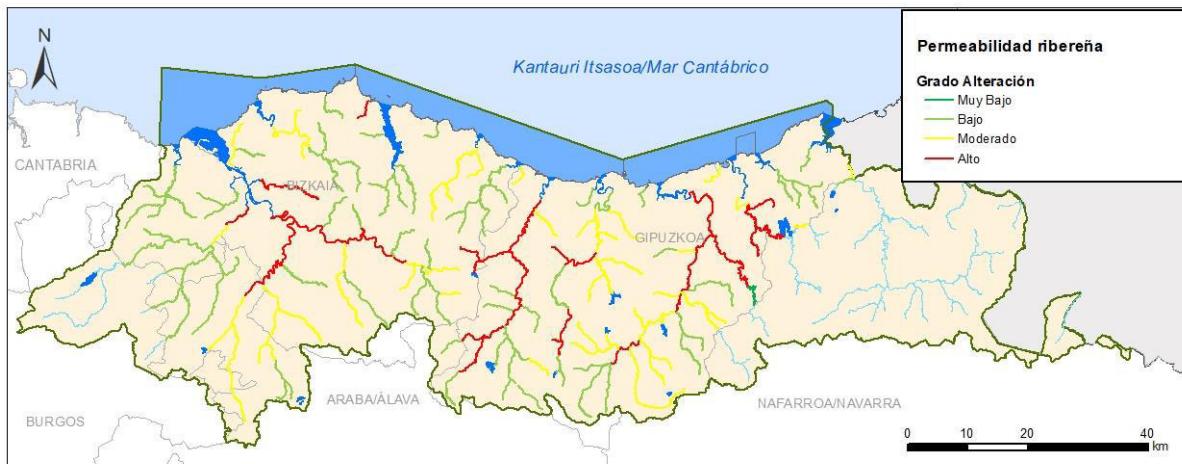
Figura 38 Grado de alteración de la permeabilidad de los suelos riparios (6.3.2) para las masas de agua de la categoría ríos de la Demarcación Cantábrico Oriental dentro de la CAPV.

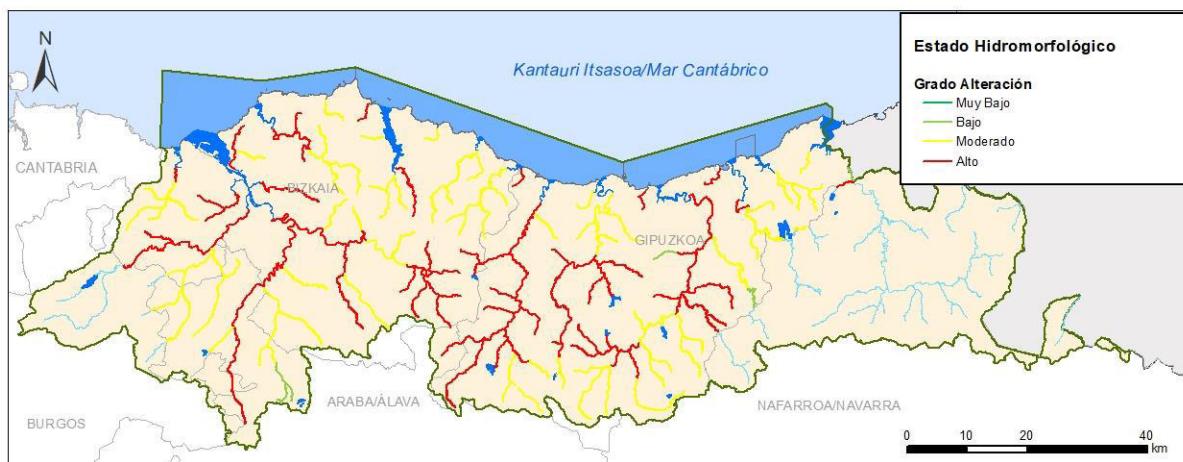
Figura 40 Grado de alteración de la hidromorfología para las masas de agua de la categoría ríos de la Demarcación Cantábrico Oriental dentro de la CAPV.

Según a los criterios establecidos en este estudio para evaluar el **calidad hidromorfológica** (ver apartado 2.8, Figura 39 y Figura 40) ninguna de las 91 masas estudiadas muestra un grado **muy bajo** de alteración, cuatro masas muestran grado de alteración **bajo**, 40 masas se evalúan con grado de alteración **moderado**, y 47 masas se evalúan con grado de alteración **alto**.

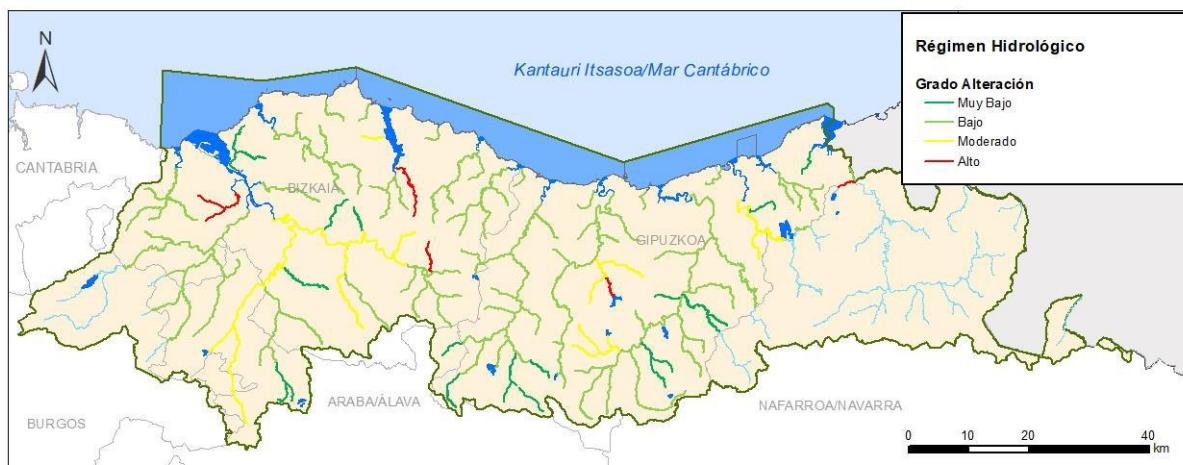
La evaluación del **régimen hidrológico** (Figura 41) refleja que se dan alteraciones de grado alto o moderado en 18 masas. Sólo cinco de ellas presentan un grado de alteración alto (Akelkorta y Golako-A por incumplimiento de caudales ecológicos, y Galindo-A, Ibaieder-A y Endara, por la retención de aportes en grandes presas).

Figura 41 Grado de alteración del régimen hidrológico para las masas de agua de la categoría ríos de la Demarcación Cantábrico Oriental dentro de la CAPV.

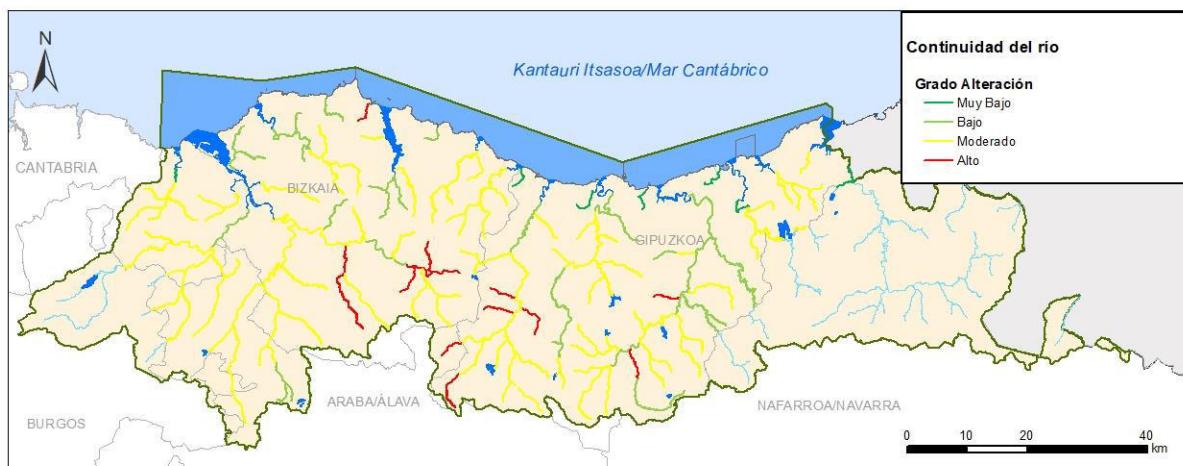
La evaluación de la **continuidad del río** (Figura 42) presenta un grado de alteración alto o moderado en 60 masas. Las masas con un grado de alteración alto son 11 y, en su mayoría, son masas en cabeceras fluviales o tramos altos, donde es más habitual que los azudes tengan una altura importante por las fuertes pendientes asociadas y/o al encajonamiento de sus cauces; dificultando la construcción de dispositivos de paso para peces. Señalar que para cuatro masas de agua este elemento determina un grado de alteración alto de la calidad hidromorfológica (Arratia, Deba-A, Angiozar-A y Ubera-A).

Figura 42 Grado de alteración de la continuidad del río para las masas de agua de la categoría ríos de la Demarcación Cantábrico Oriental dentro de la CAPV.
