**Determinación de la Calidad Ecológica Integral  
de los Ríos Mediterráneos de la CAPV y  
Definición de Objetivos Ambientales**

**CUENCA DEL OMECILLO**

### OMTR01 DESDE EL NACIMIENTO DEL ARROYO CASCAJO HASTA CONFLUENCIA CON EL POZOLAO

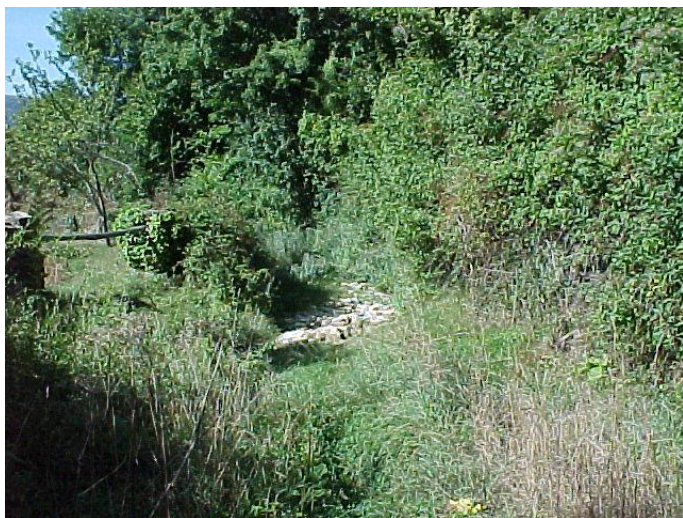
Buena parte del tramo se encontraba seco en septiembre de 2000

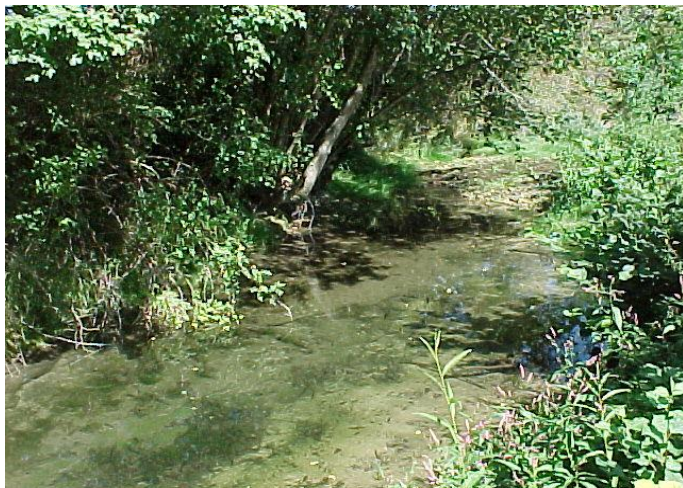
Únicamente existía agua en algunas pozas y en pequeñas charcas

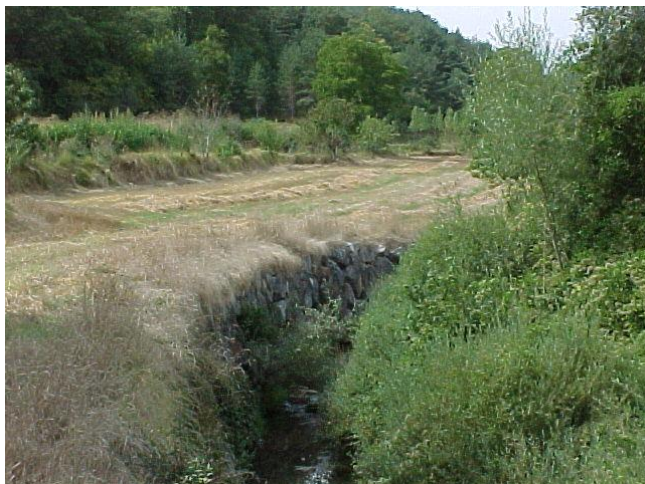
En este tramo las afecciones de la agricultura sobre el bosque de ribera se hacen patentes.

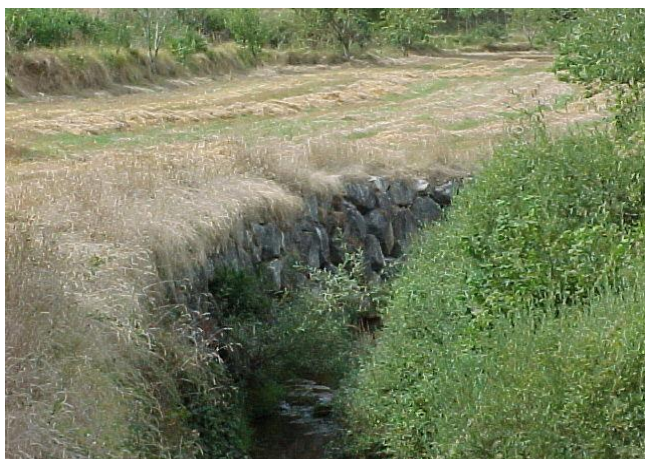
Se ha detectado la presencia de una pequeña escollera. En las zonas en las que el río linda con tierras agrícolas la vegetación de ribera se encuentra seriamente dañada.

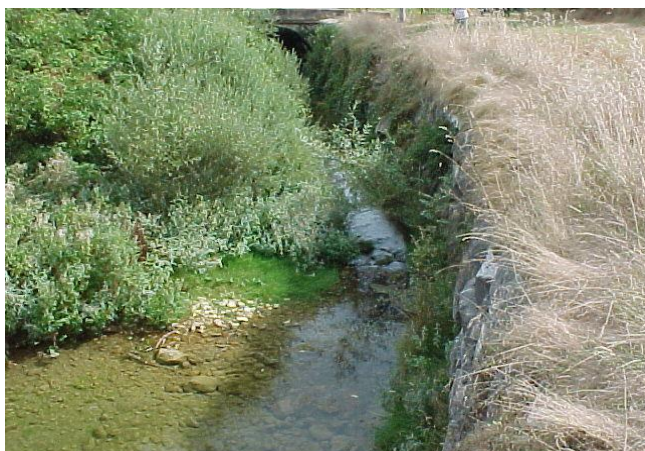
El caudal es escaso en época estival,.

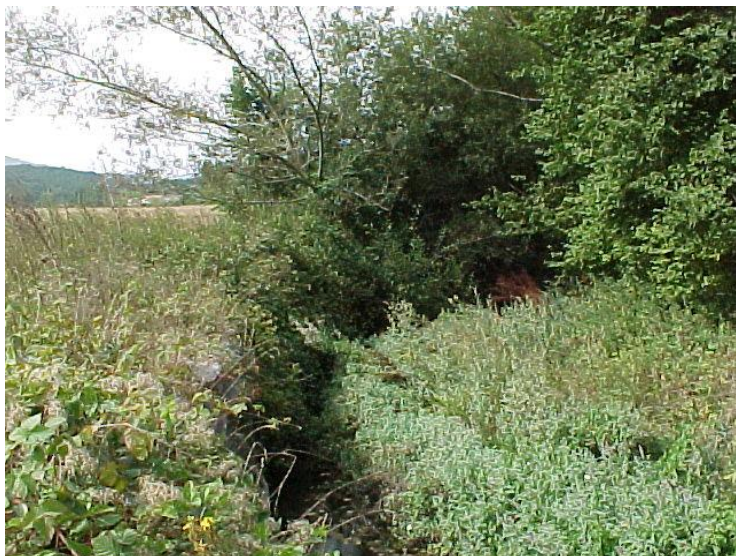
También en este tramo se detectan zonas en las que el bosque de ribera se ve afectado negativamente por las actividades agrícolas.

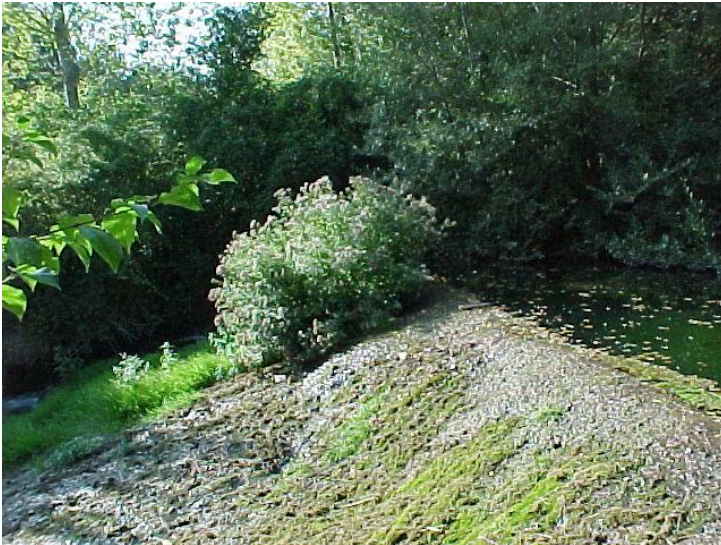
En este tramo se ha ubicado una pequeña presa (IOM02) que presenta un bajo efecto barrera

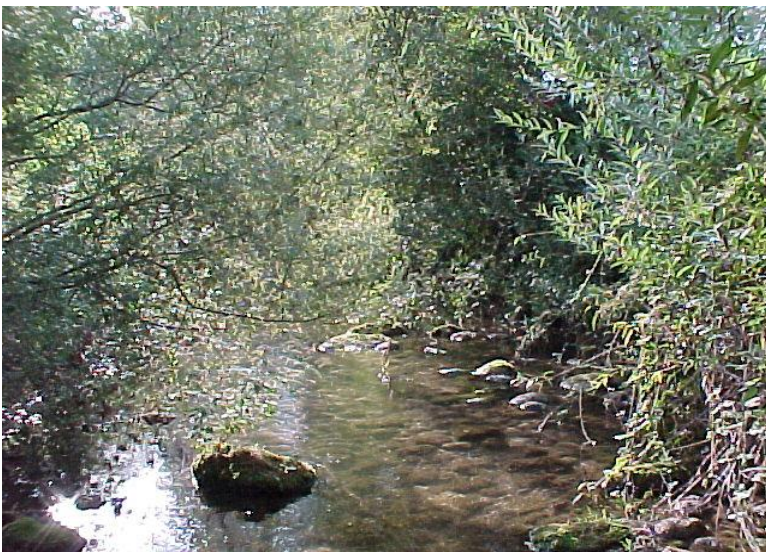
Los sauces se asientan muy próximos al agua, formando una primera barrera de contención frente a las crecidas

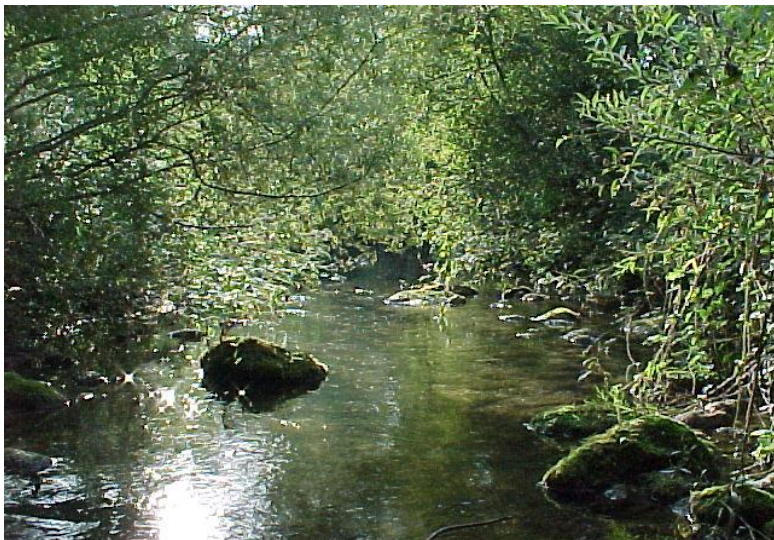
El bosque de ribera, en aquellas zona en las que no ha sido eliminado por la agricultura, presenta una adecuada cobertura del lecho del río.

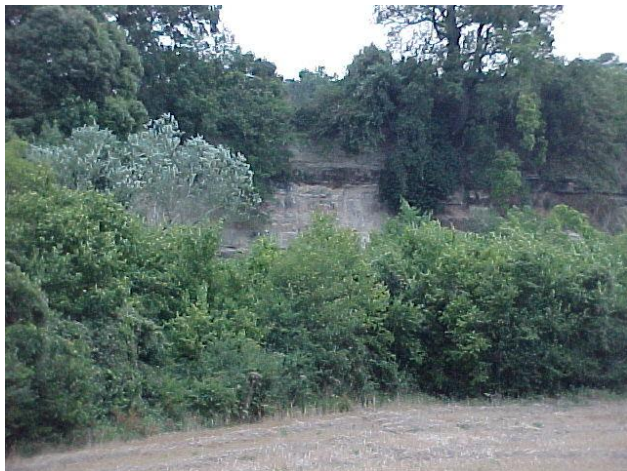
En este tramo el principal impacto que soporta el río es la agricultura. Se puede apreciar como el bosque de ribera se encuentra constreñido por las tierras dedicadas a la agricultura

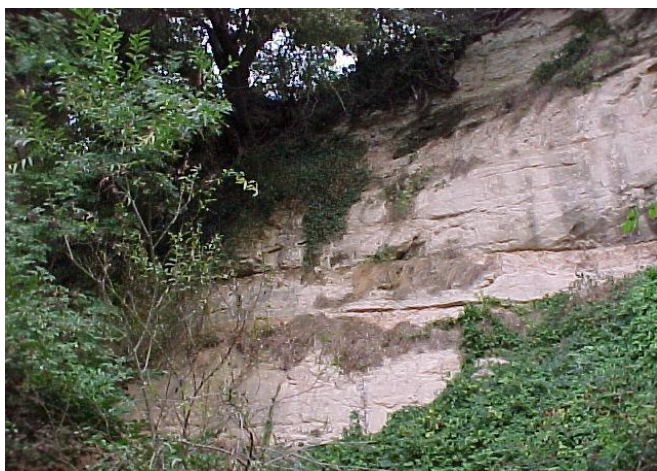
En este tramo se ha localizado un talud vertical que podría constituir un importante enclave para el anidamiento del avión zapador (*Riparia riparia*), por lo que sería necesaria su conservación

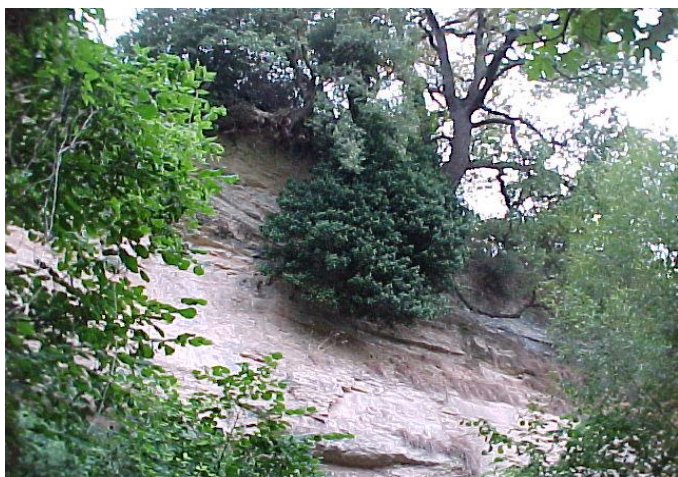
En el entorno del talud vertical el bosque de ribera se conserva en buen estado, al menos en las proximidades del río, ya que el aprovechamiento agrícola de las tierras circundantes no permite la existencia de una banda de ribera ancha.

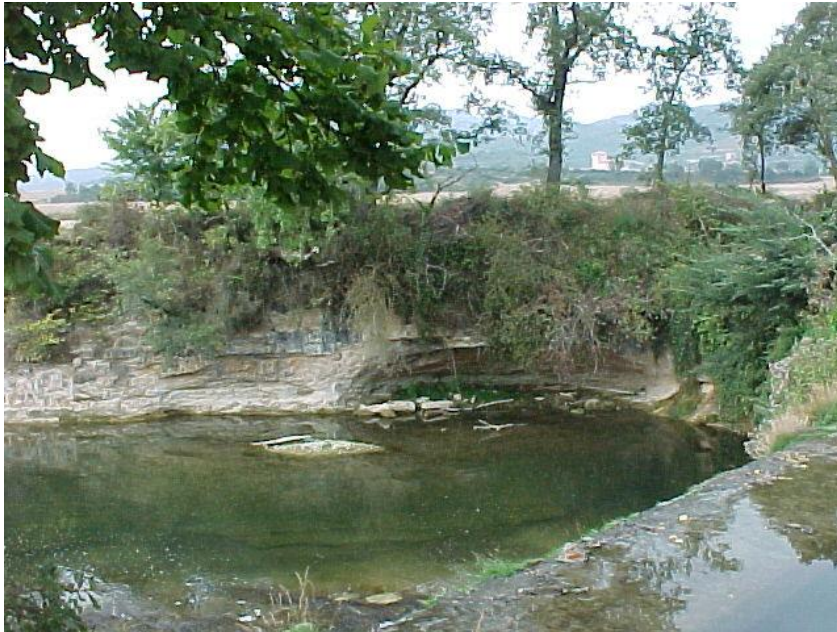
En este tramo se ha detectado un cantil vertical, que puede ser un lugar de anidamiento para el Riparia riparia (avión zapador), por lo cual es necesario prestarle especial atención.

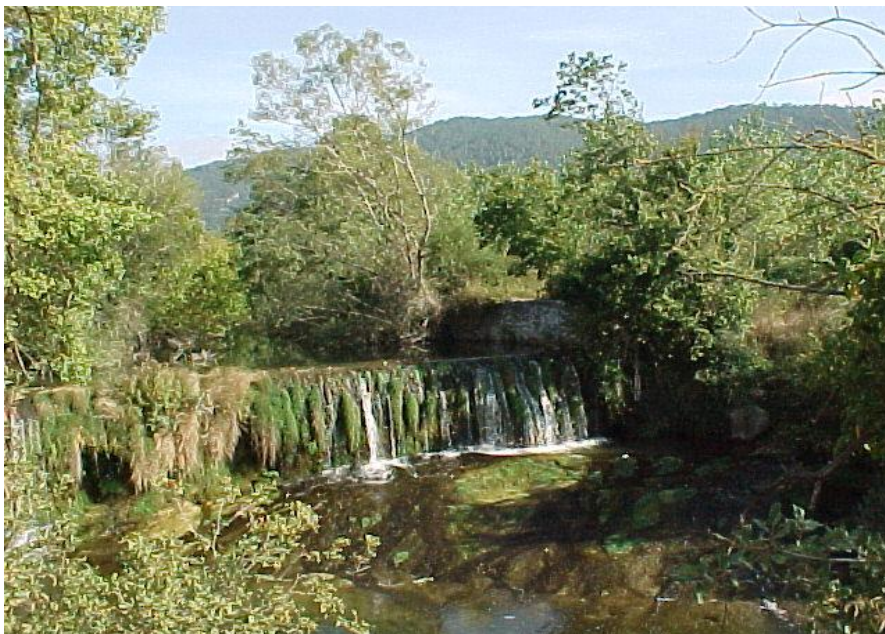
En el tramo se ha detectado un presa en la confluencia del Tumecillo con el Omeçillo

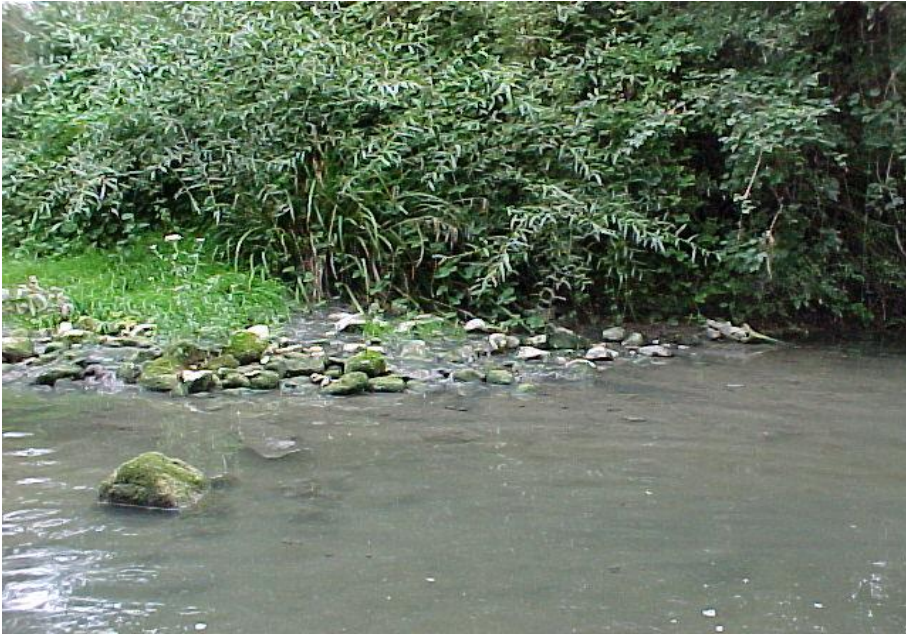
La presencia de una fosa séptica aguas debajo de Villanañe afecta negativamente a la calidad de las aguas

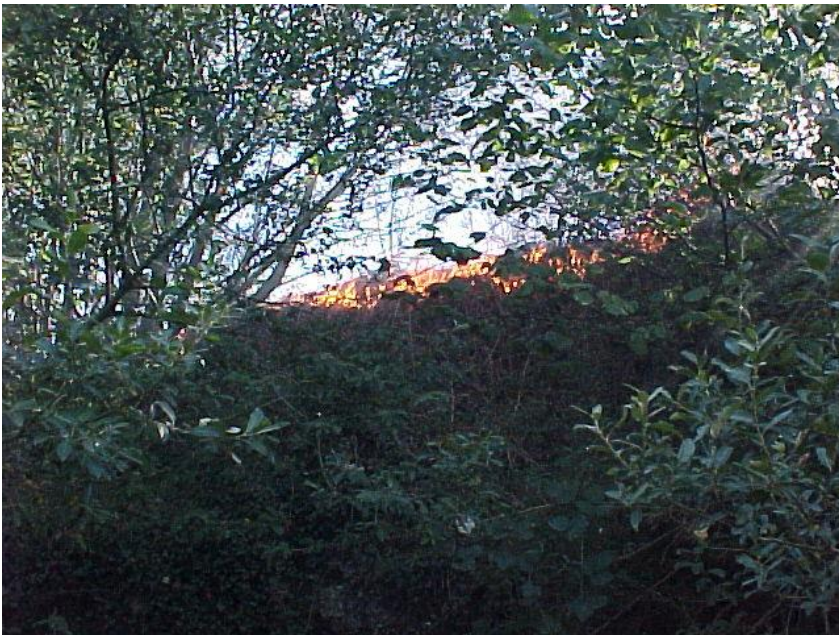
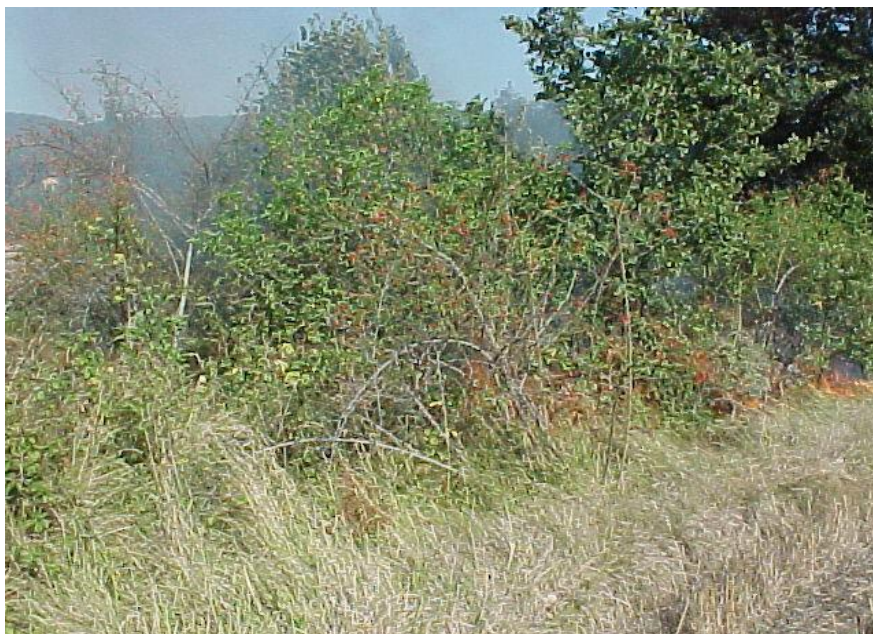
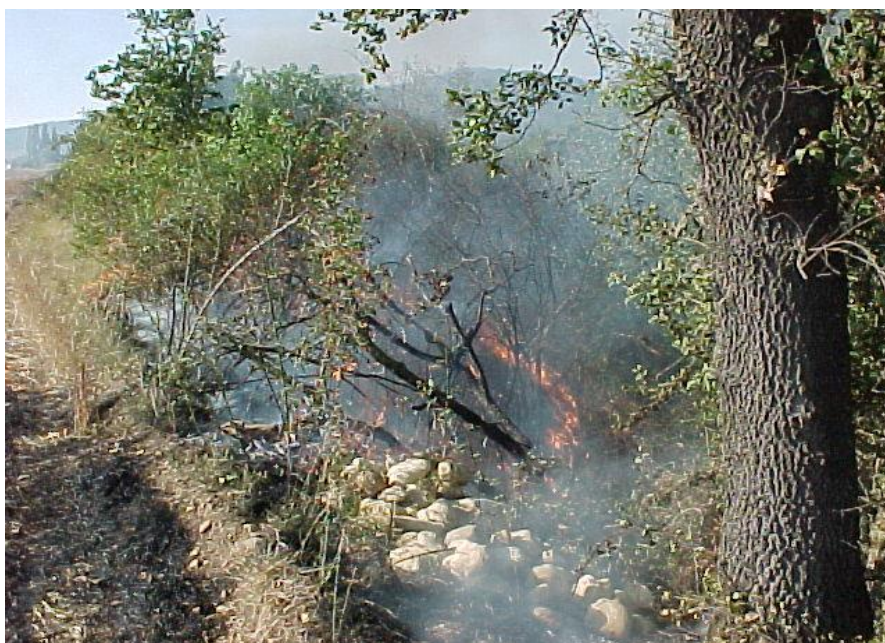
En esta serie de fotos se puede apreciar como la quema de rastrojo se convierte en un problema de envergadura en las cuencas de Álava

En la época en la que se efectuó el muestreo, se pudo comprobar como la quema de rastrojo, ya fuera de forma accidental o intencionada, era un importante impacto para el bosque de ribera, de hecho, tal y como se puede apreciar en las fotografías, parte del bosque de ribera fue arrasado por uno de estos incendios de origen agrícola.

Se hace necesario, por tanto, un adecuado control de este tipo de actividades, dado que los impactos que ocasionan al río son muy importantes.

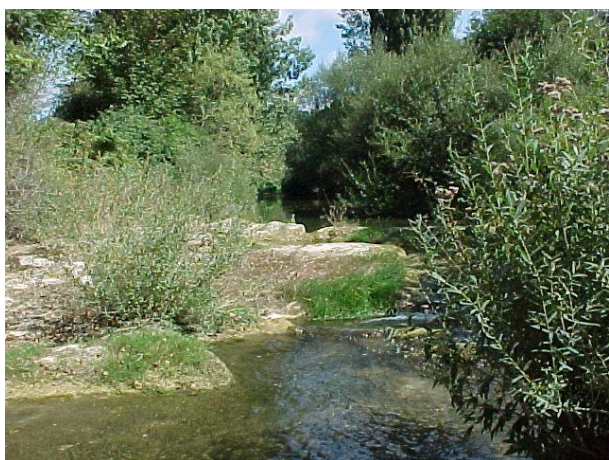
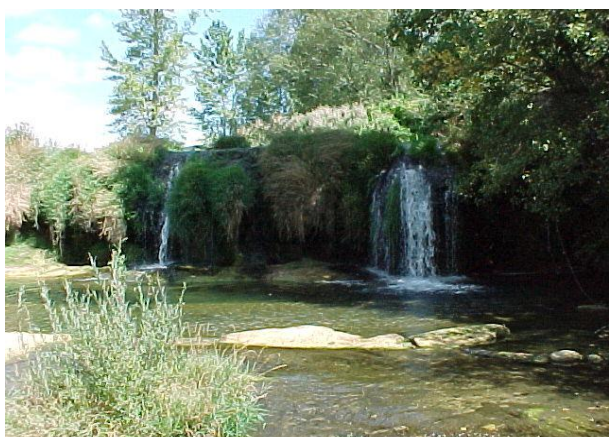
Las aguas del Omeçillo en este tramo presentan un buen aspecto.

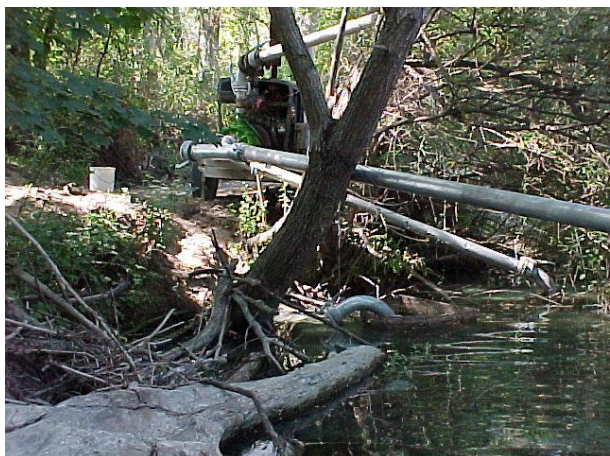
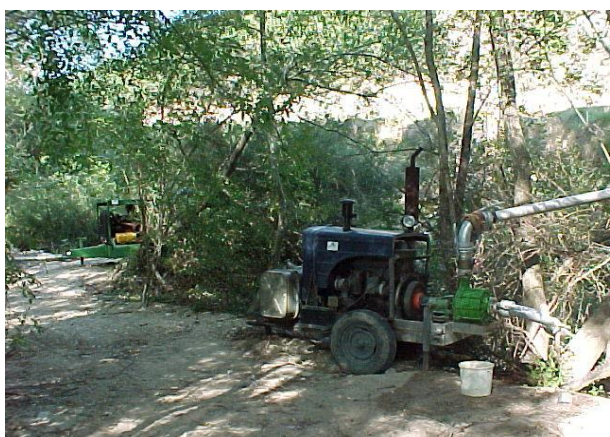
En este tramo se puede apreciar como la extracción de agua para riego es un problema importante que afecta al río.

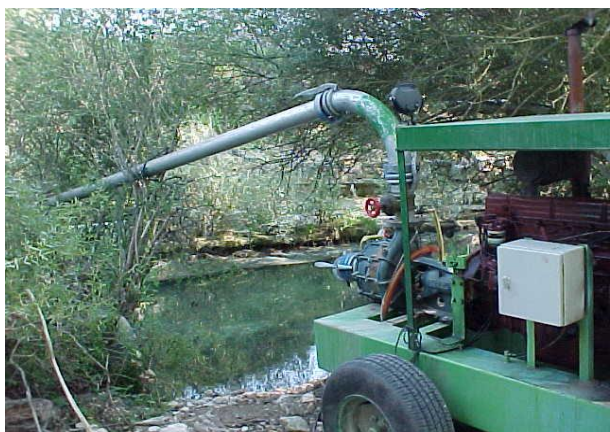
Se han localizado en el tramo (estación OM07) dos motobombas, acompañadas de sus respectivos tubos para el transporte del agua

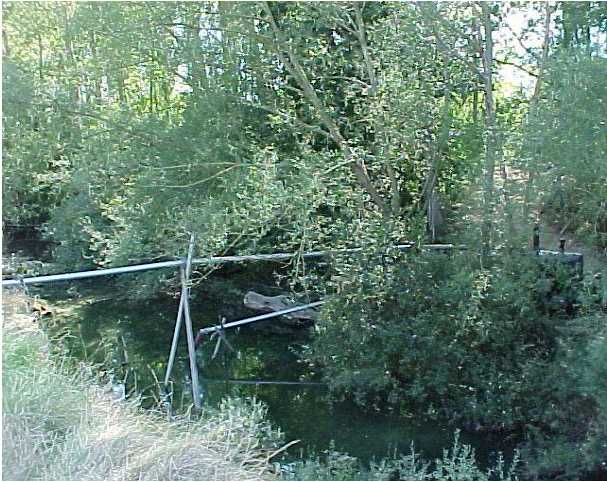
En esta foto se puede apreciar la "infraestructura" montada para el transporte de agua del río hasta los campos agrícolas

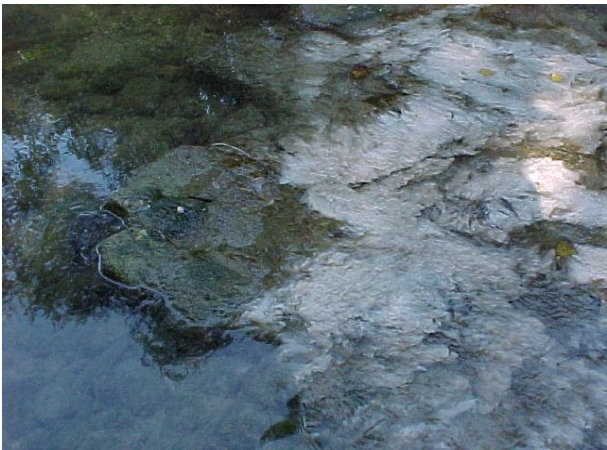
En el punto OM07 también se aprecia un grado importante de contaminación de las aguas debido a la existencia de vertidos desde el polígono industrial de Tuesta

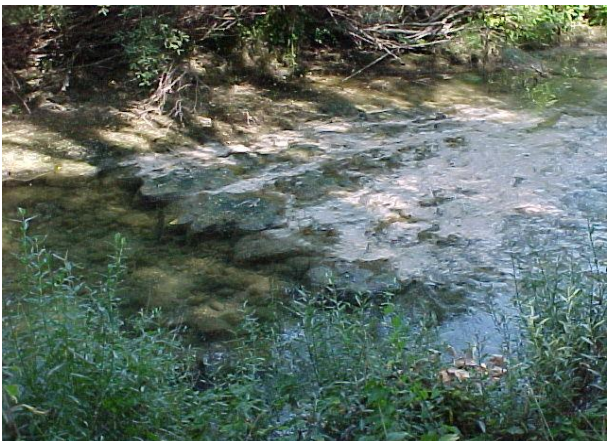
En el lecho del río se han podido observar películas orgánicas debidas a la contaminación existente.

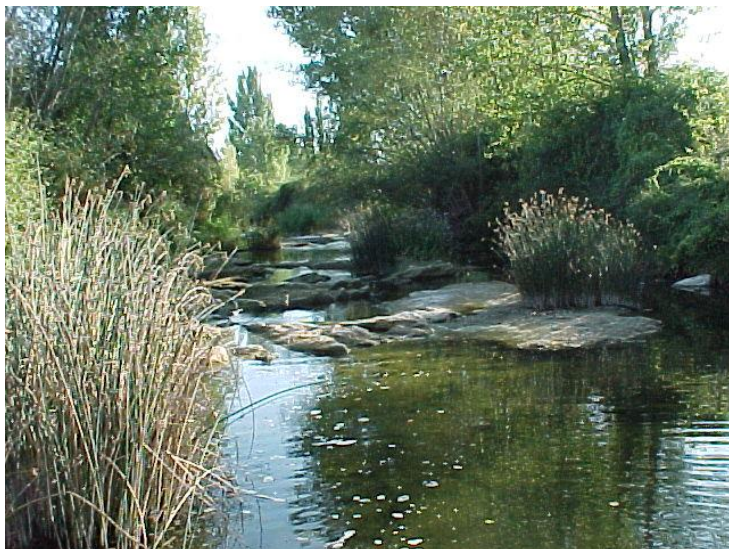
En el tramo OMTR08 se detecta la existencia de sedimentos contaminados.

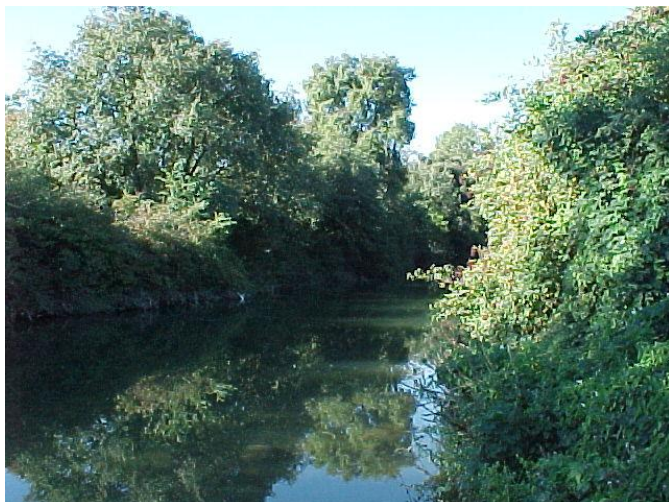
Antes de la confluencia en el Ebro el río presenta un caudal ancho, con una vegetación que se presenta encajada entre los campos de cultivo y la carretera.

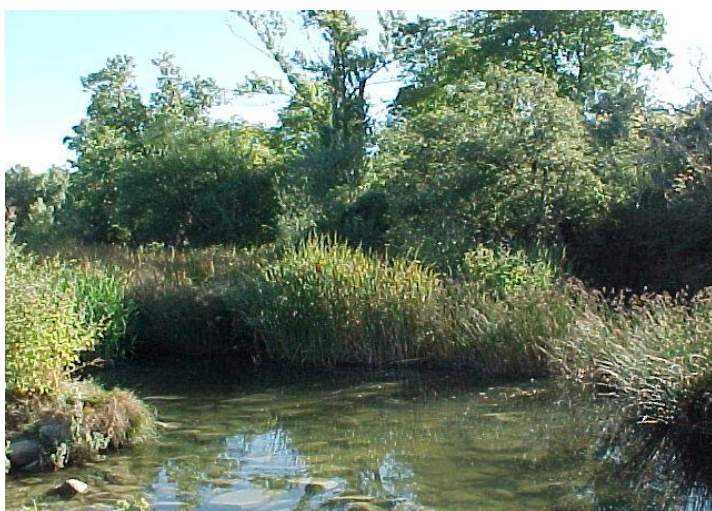
En las zonas de remanso, en las que el bosque de ribera no proporciona sombra al cauce, el río aparece cubierto por abundante vegetación acuática que forma barreras discontinuas en el lecho
