**Determinación de la Calidad Ecológica Integral
de los Ríos Mediterráneos de la CAPV y
Definición de Objetivos Ambientales**

GOBIERNO VASCO
DEPARTAMENTO DE CONSERVACIÓN DEL
MEDIO AMBIENTE Y POLÍTICA AGROPECUARIA

CUENCA DEL ZADORRA

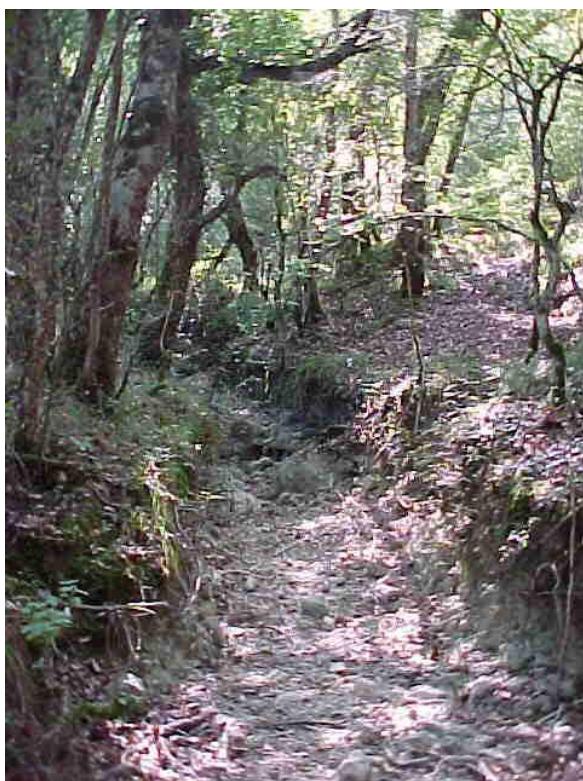
El tramo inicial del Zadorra permanecía seco en septiembre de 2000.

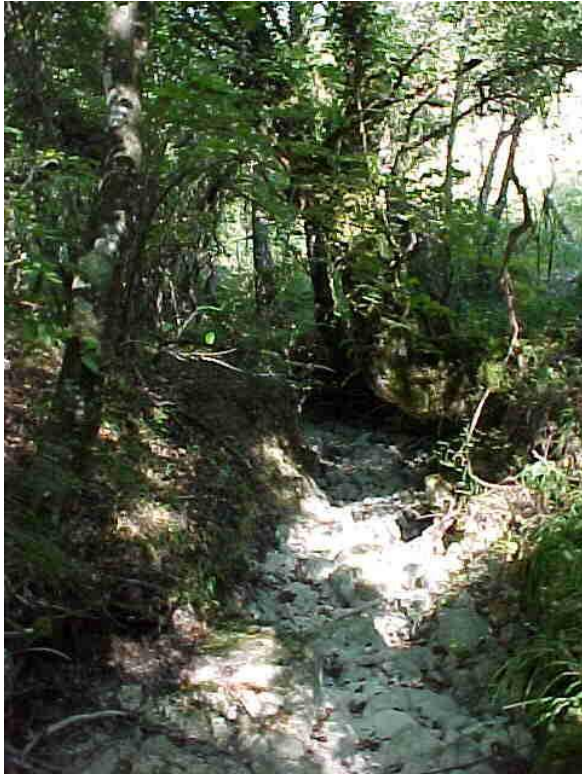
En cabecera el río atraviesa un bosque muy bien conservado, con un sotobosque umbró y cubierto de hojarasca

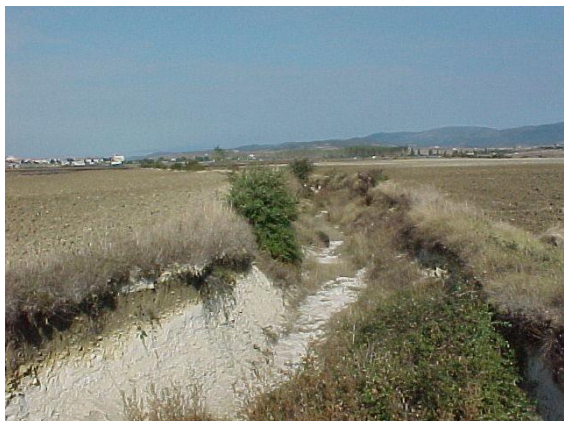
En el segundo tramo del Zadorra el agua sigue siendo escasa en época estival, con zonas en las que ni siquiera se puede decir que haya río, debido a la inexistencia de agua

También se puede apreciar que el bosque de ribera está completamente eliminado, estando prácticamente cubierto todo el territorio por cultivos agrícolas. Las especies de ribera quedan relegadas a unos escasos ejemplares que bordean tímidamente el río

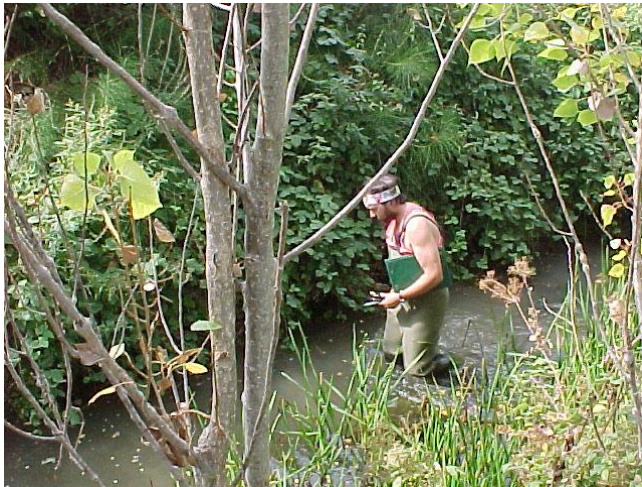
El escaso bosque de ribera que existe en las afueras de Agurain da lugar a que el estrecho cauce del Zadorra en esta zona se vea, en buena medida, cubierto por vegetación acuática, debido al exceso de insolación que llega a las aguas.

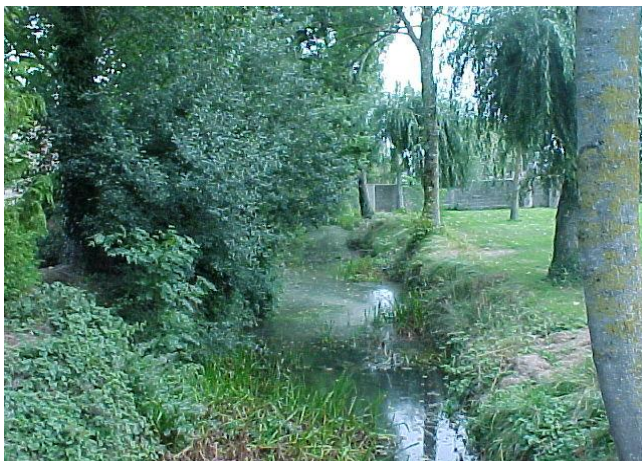
En las afueras de Agurain, antes de llegar a la EDAR de la localidad, existe una zona recreativa. Se puede apreciar en la imagen que la vegetación se ha visto afectada por esta situación.

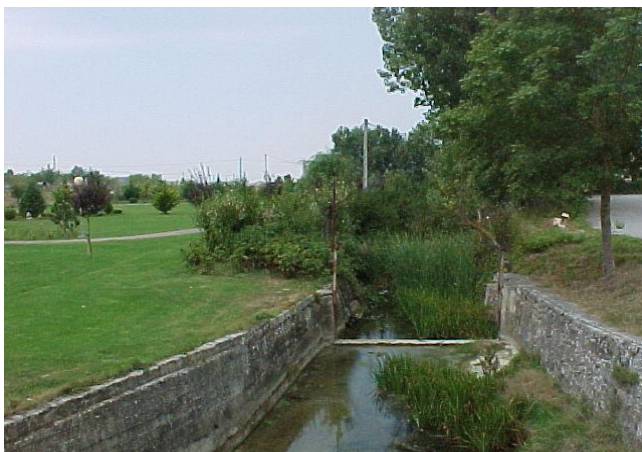
En la misma zona también existe una pequeña canalización.

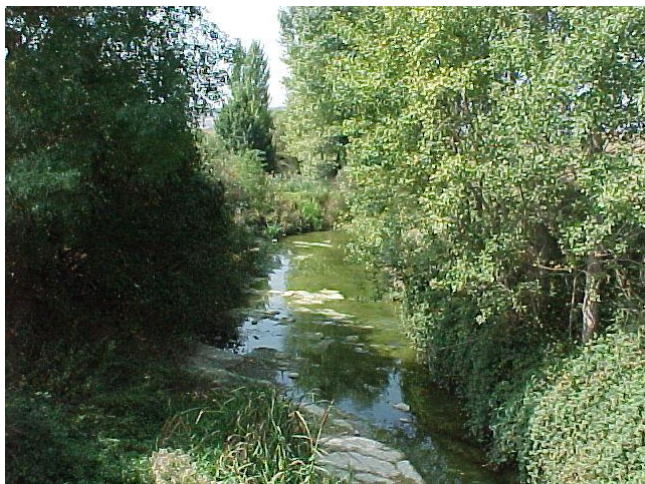
En este tramo, como en buena parte del resto de tramos del Zadorra, resulta característico el hecho de que el río se encuentre encajado entre campos agrícolas.

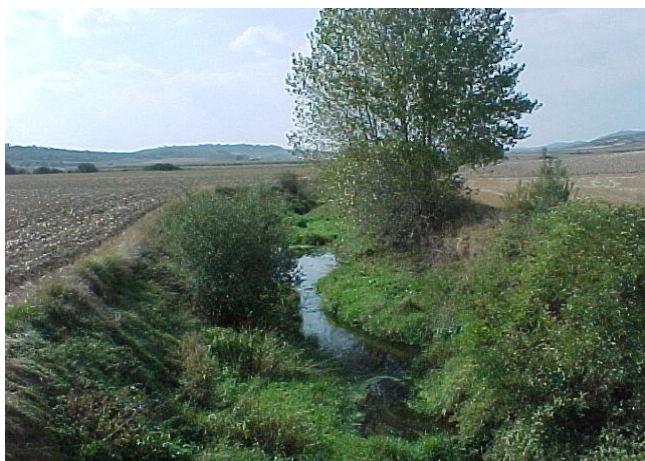
En esta imagen quedan patentes las afecciones que ocasionan las actividades agrícolas sobre el bosque de ribera.

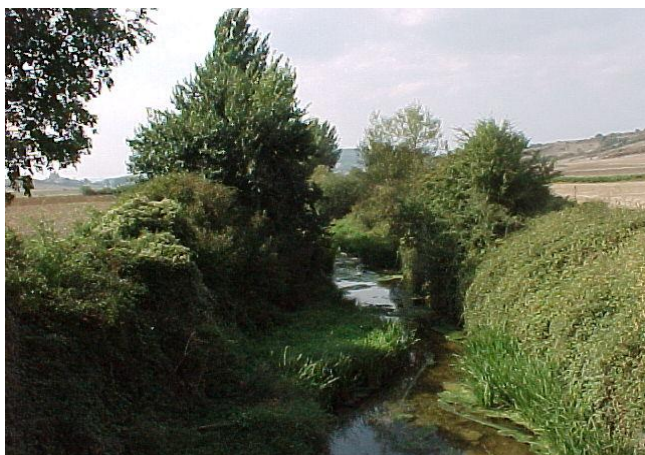
El bosque de ribera en buena parte del tramo queda reducido a algunos ejemplares de arbustos o pequeños árboles; esto da lugar a que al cauce llegue una gran irradiación solar, lo que facilita el crecimiento de especies acuáticas.

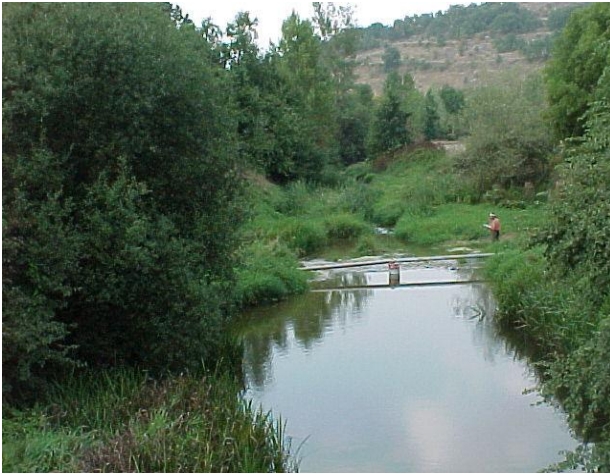
También en este tramo se han detectado infraestructuras para la toma de agua desde el río.

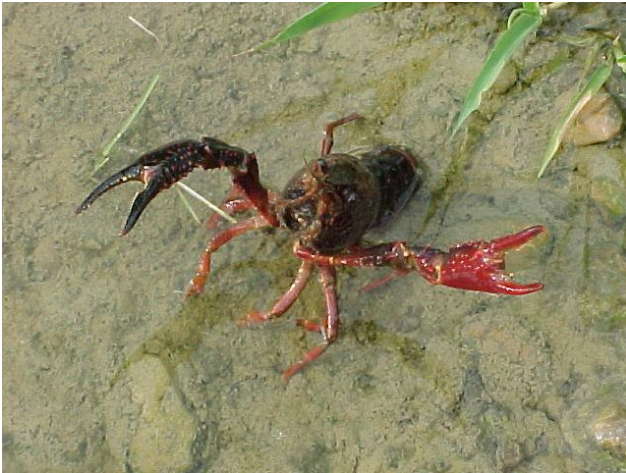
En el tramo abundan los ejemplares de cangrejos.

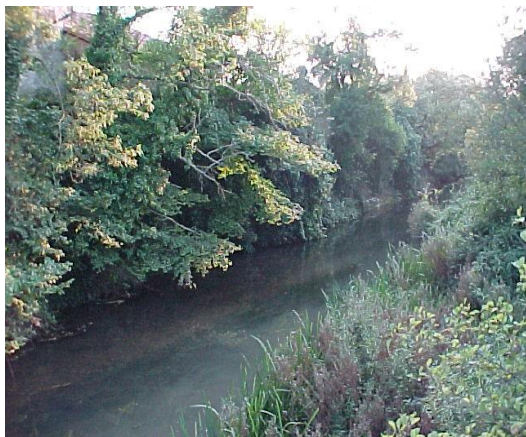
El bosque de ribera presenta buena cobertura del río, si bien, en ciertas zonas, en las que el cauce es ancho y hay remansos, aparecen ejemplares de vegetación acuática en el cauce.

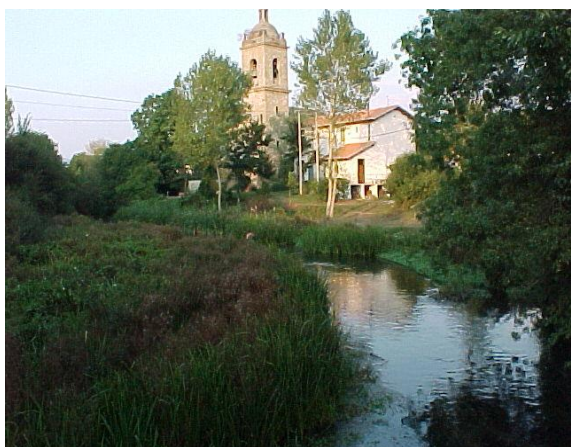
Vista del río Zadorra a su paso por Mendibil. En el río se encuentran ejemplares de *Pacifastacus*.

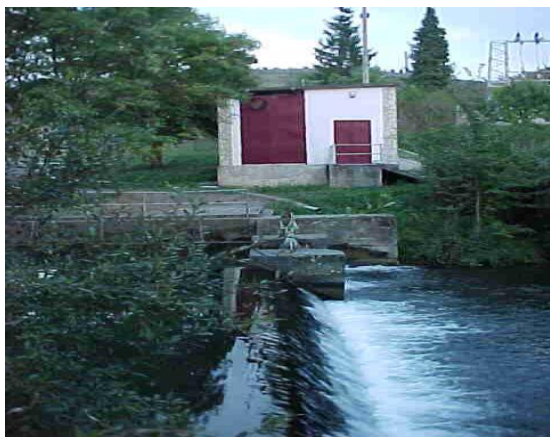
Antes de la confluencia con el Santa Engracia, existe una presa que puede ser salvable por salmonidos, pero no así por los cangrejos.

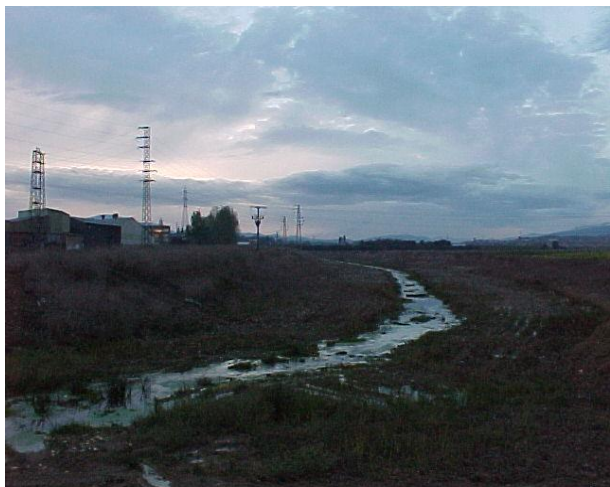
En este tramo se detectan ejemplares de *Pacifastacus*. El bosque de ribera está muy alterado, especialmente en las inmediaciones de Gamarra. El río aparece cubierto con abundantes sedimentos.

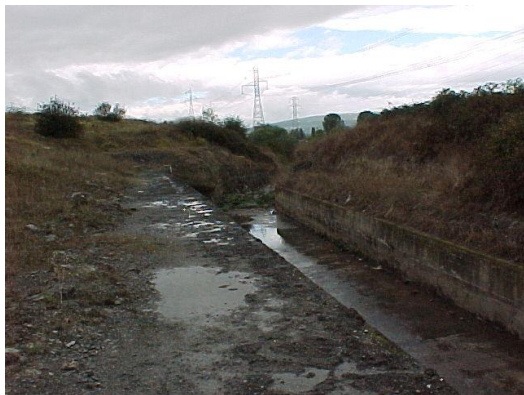
Una vez que el río atraviesa Vitoria-Gasteiz, se identifican zonas en las que se acumulan sedimentos y en las que el bosque de ribera o no existe o bien se encuentra muy degradado.

En la foto se puede apreciar el aliviadero del colector que se encuentra al final del tramo.

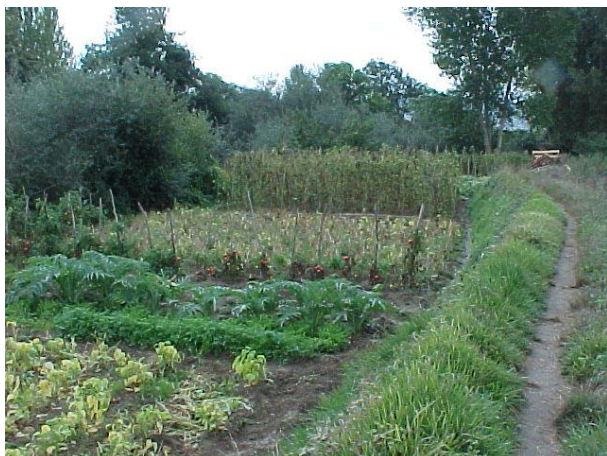
Además de las afecciones derivadas de la existencia de agricultura intensiva, en las inmediaciones de Vitoria-Gasteiz es común la existencia de pequeñas huertas situadas en las mismas márgenes del río, ocupando el terreno perteneciente al bosque de ribera.

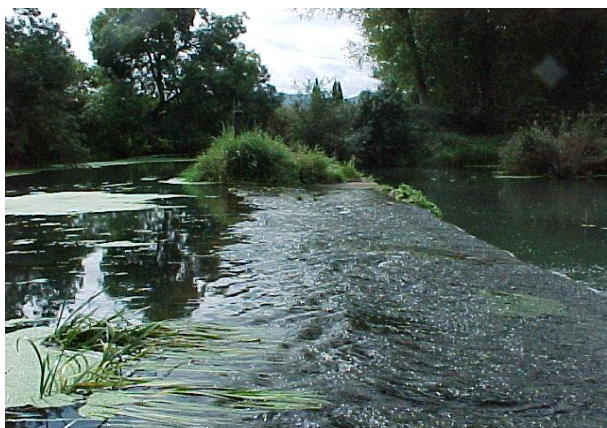
En la zona de Ali-Gobeo (Vitoria-Gasteiz) existe una presa; aguas arriba de la misma se acumulan abundantes poblaciones de lenteja de agua.

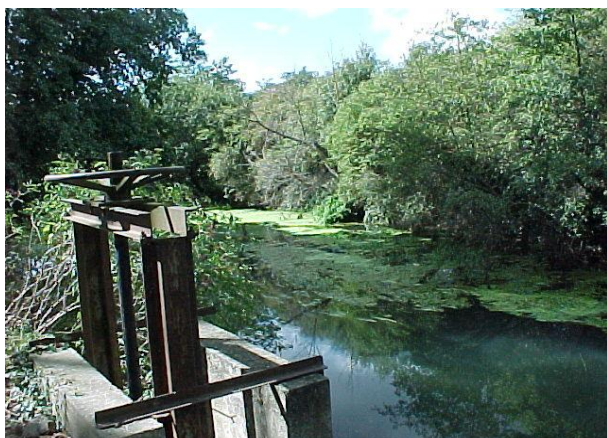
Aguas arriba de la EDAR de Crispijana, existen zonas en las que se localizan huertas en las márgenes del río. En esta zona se aprecia un mal olor general del agua, así como la presencia de abundante sedimento en el lecho del río.

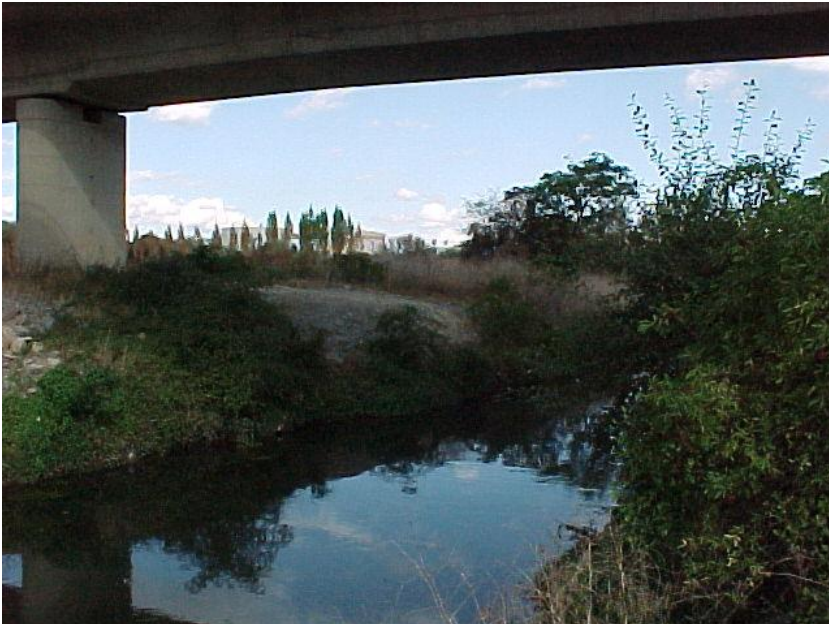
Vista del Zadorra aguas abajo de la depuradora de Crispijana. Vista del viaducto de la autovía.

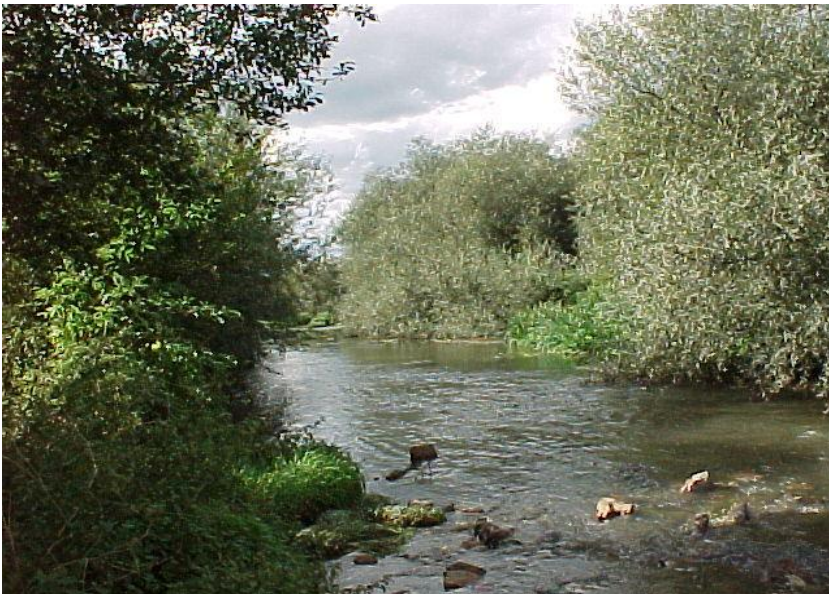
Aguas abajo de la depuradora existe presencia de abundante sedimento en el lecho del río.

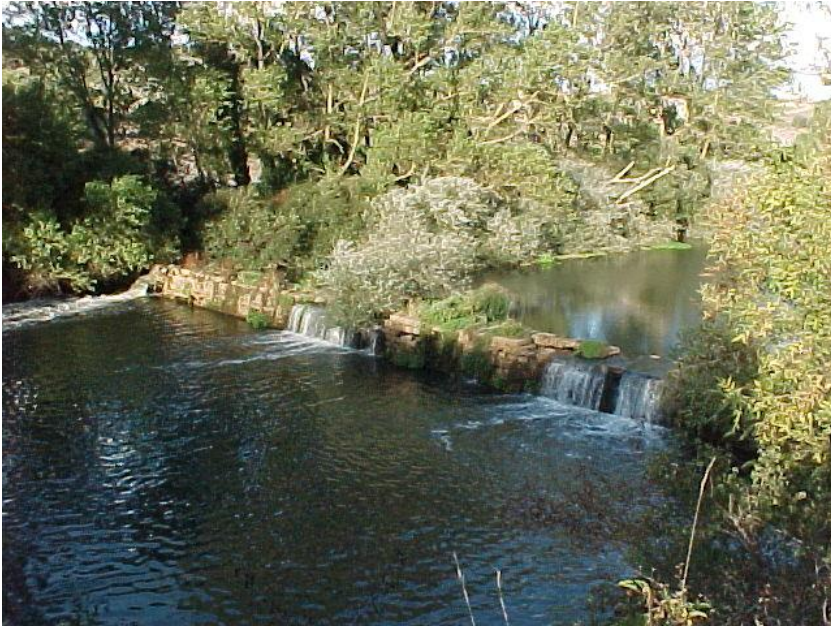
Aguas abajo de Trespuentes existe una pequeña presa en el cauce del río.

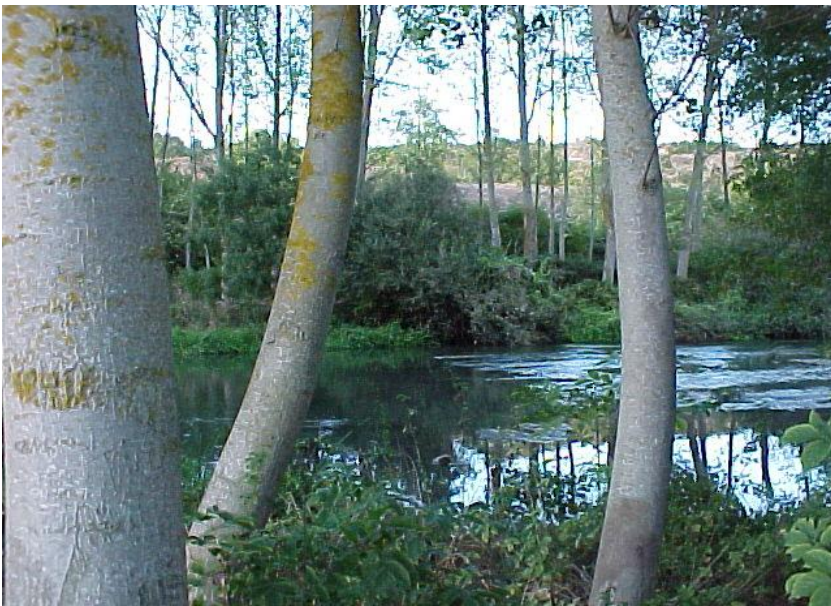
La vegetación de ribera alterna zonas de vegetación natural con espacios en los que predominan los chopos.

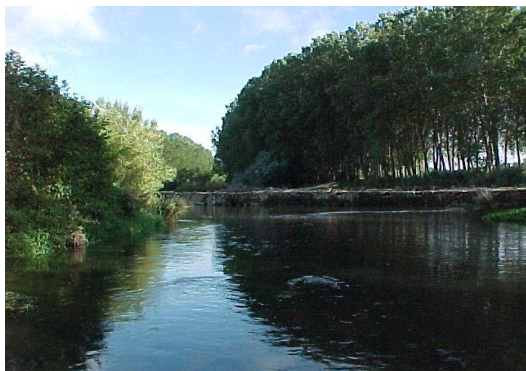
Aguas abajo de la localidad de Nanclares de la Oca las márgenes también aparecen ocupadas por choperas; así mismo, también existen huertas.

Esta foto, tomada en septiembre de 2000, sería bien distinta si se hubiera tomado con posterioridad. Los chopos que se pueden apreciar en la imagen han sido talados, al parecer, con motivo de la ubicación en la zona del futuro viaducto de la variante de Nanclares de la Oca.

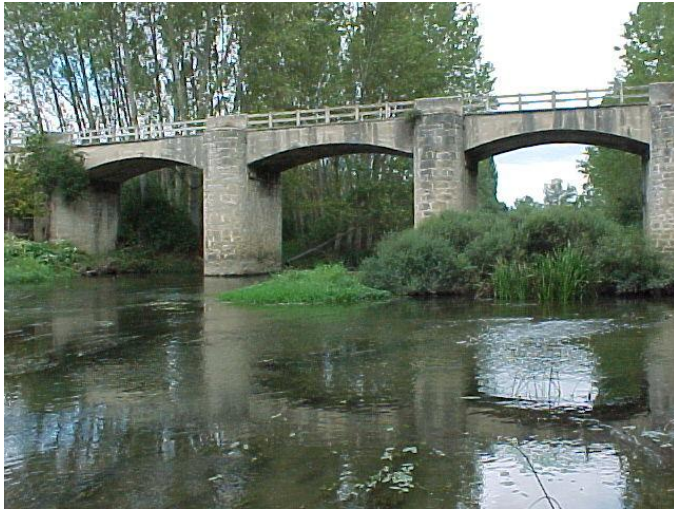
En la localidad de Manzanos el bosque de ribera está compuesto, básicamente, por choperas. El cauce es ancho y le llega un elevado grado de iluminación, lo que permite el crecimiento de vegetación acuática. Se detecta cangrejo rojo. Aguas arriba del puente existe una isla de vegetación de considerables dimensiones.

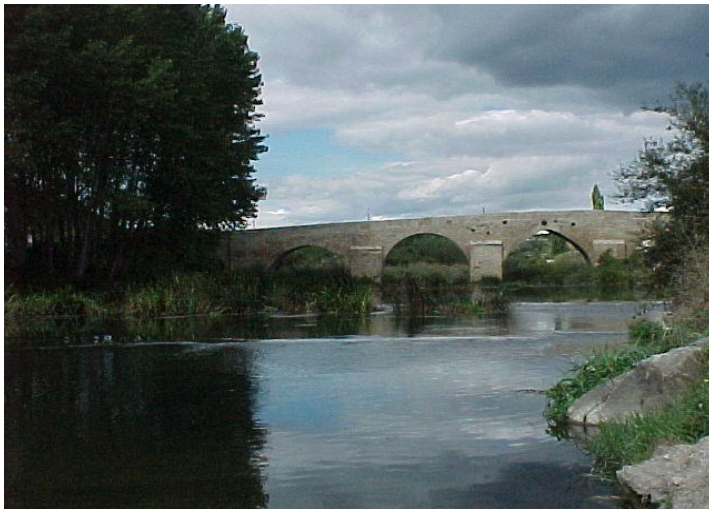
También en Armiñon existen abundantes chopos, así como una significativa cantidad de vegetación acuática en el cauce que, por otra parte, es muy ancho.

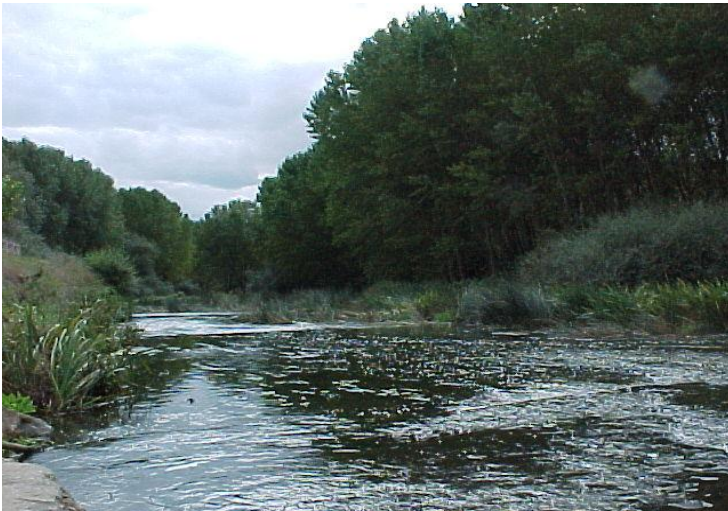
Vista del bosque de ribera, constituido, básicamente, por plantaciones de chopos, en Armión.

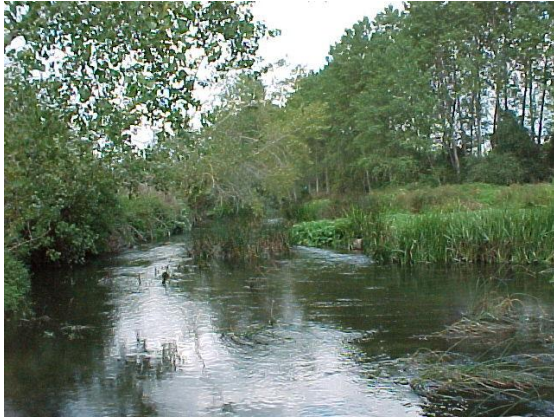
En Rivaguda el río sigue atravesando una zona agrícola. Se hace patente el acondicionamiento de ciertas zonas para la colocación de tractores o motobombas con el fin de sacar agua del río

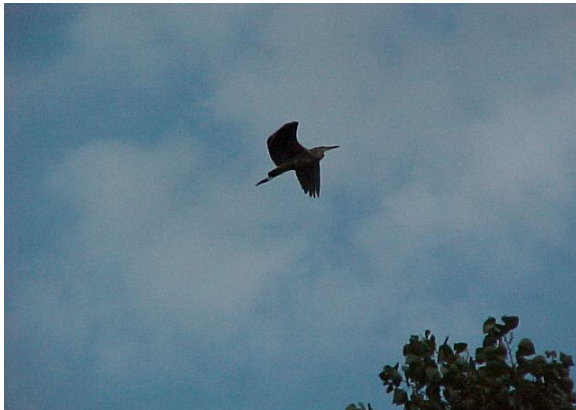
El cauce del río es amplio, quedando zonas en las que abunda la vegetación acuática, entre las que se refugian algunas aves acuáticas.

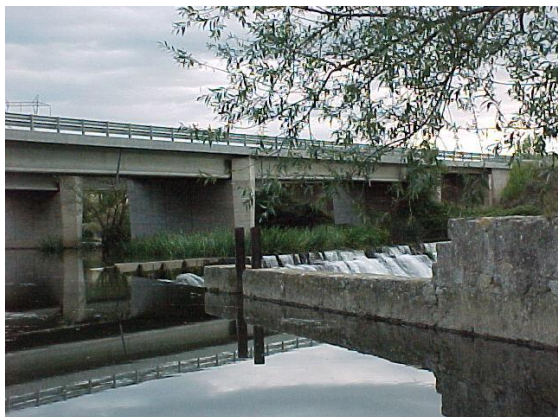
Existe un marcado efecto barrera debido a la existencia de una presa para un salto hidroeléctrico (Lacorzanilla), así como una importante derivación de agua. El canal que transporta el agua hacia la minicentral da lugar a la aparición de una isla de vegetación que queda confinada entre esta infraestructura y el cauce natural del río.

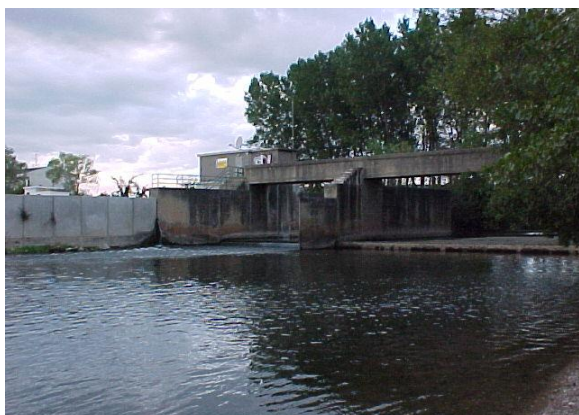
La estación de aforo de Arce origina un efecto barrera leve.
