DEPARTAMENTO DE  
TRANSPORTES Y OBRAS PUBLICAS  
*Dirección de Aguas*

# CONSTRUCCIÓN DEL SONDEO DE EXPLOTACIÓN IBARRURI-Abis (IURRETA, BIZKAIA)

*Noviembre 1998*

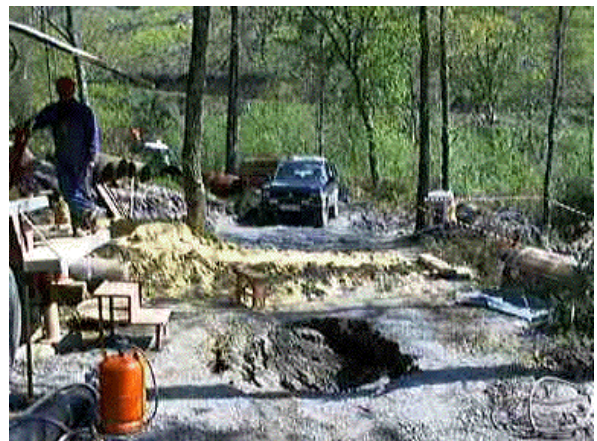
Hundimientos en el sondeo IBARRURI-Abis.

La causa principal han sido los problemas de estabilidad del terreno, lo que ha provocado derrumbamientos tanto en el pozo como en su entorno, hasta el punto de hacer necesario, en tres oca-

siones, el acondicionamiento del emplazamiento del sondeo.

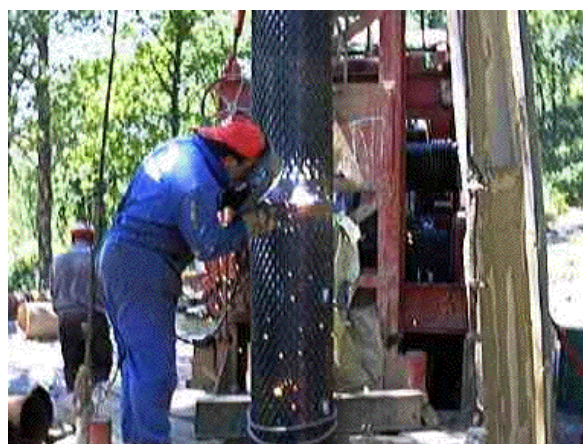
Entubando el sondeo IBARRURI-Abis

Las uniones entre los diferentes largos se realizan mediante soldadura eléctrica.

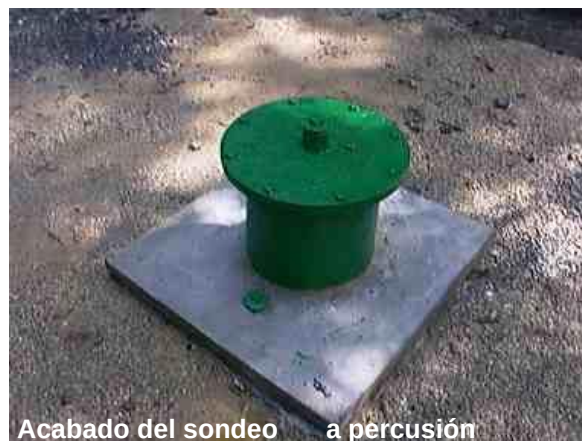
El cierre del sondeo se realiza instalando una brida soldada y su correspondiente tapa atornillada. A la tapa se le añade un tapón roscado de  $\varnothing 2"$  para permitir la medida de niveles.

El anular entre las tuberías de  $\varnothing 750$  y 350 mm se cierra mediante un aro metálico soldado, al que se le acopla un tapón de 2" para permitir el control de medidas sobre el macizo de grava.

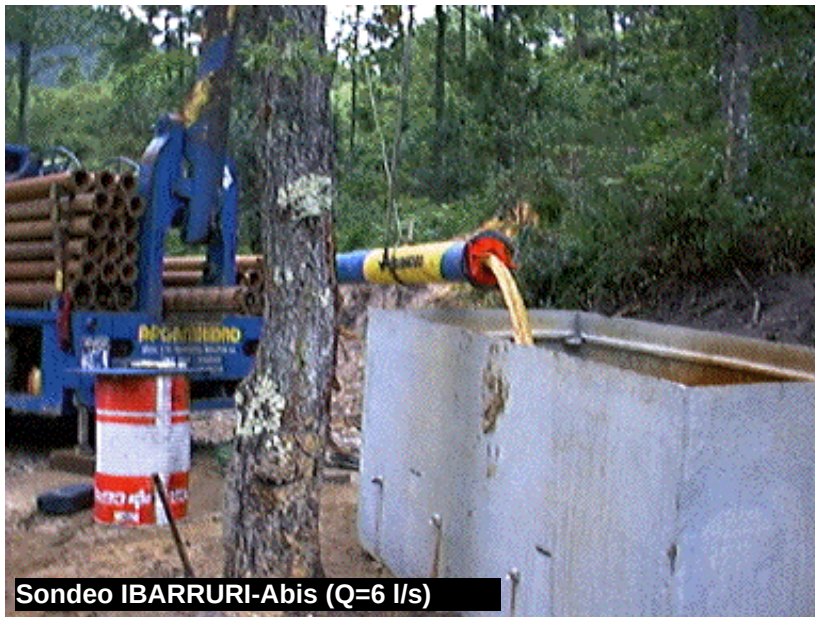
El ensayo de bombeo se realiza con un equipo de la empresa AFORMHIDRO, S.A., equipado con una bomba sumergible 8HS-4812 de 200 CV, empleándose tubería de impulsión de  $\varnothing 125$  mm.

Las medidas de caudal se realizan mediante tubo de Pitot de  $\varnothing 200$  mm y el nivel del agua en el pozo se controla mediante sonda eléctrica, tomando como referencia la boca de la tubería (situada a 0,47 m por encima de la brida del sondeo).

A las 9:30 h, y con el nivel estático en el sondeo a 3.28 m, se inicia el ensayo con un caudal de bombeo de 6 l/s.

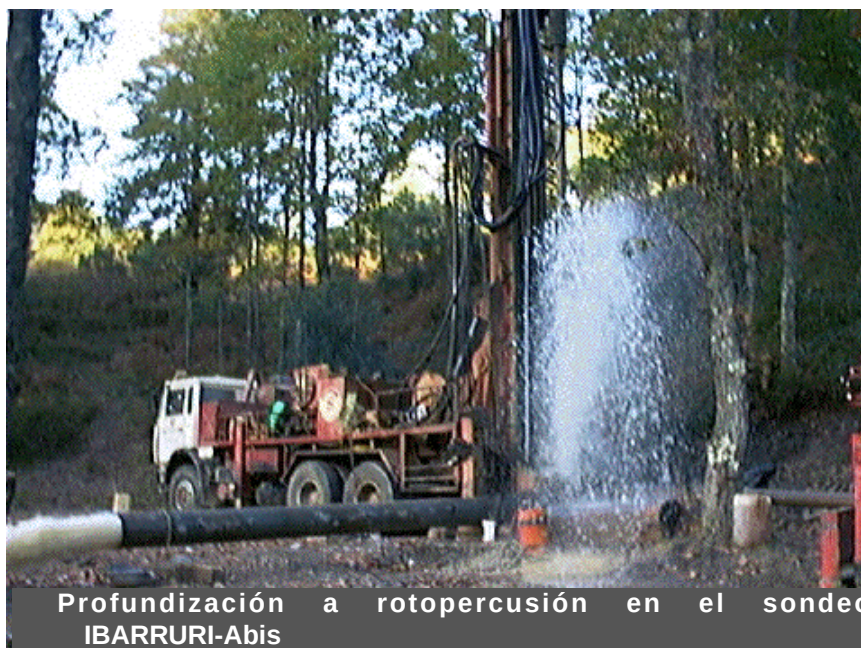
**Profundización a rotopercusión en el sondeo IBARRURI-Abis**

Se introduce la maniobra con martillo de  $\varnothing 220$  mm hasta el final del sondeo (45 m). Una vez en el fondo se empieza a inyectar aire y comienza la perforación de la tapa de acero soldada en el fondo del sondeo.

Tras avanzar aproximadamente metro y medio se produce una avenida importante de grava silíceo y arena que llega a agarrar la maniobra por
