DEPARTAMENTO DE
TRANSPORTES Y OBRAS PÚBLICAS

Dirección de Aguas

CONSTRUCCIÓN DE LOS SONDEOS DE INVESTIGACIÓN JAIZKIBEL JE-6R Y JE-7R (HONDARRIBIA, GIPUZKOA)

Octubre 1998

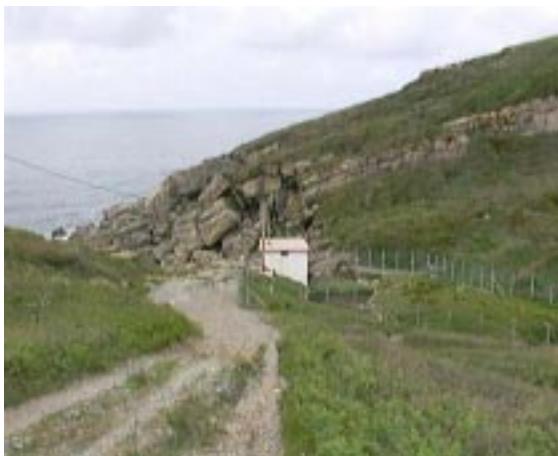
Fotografía 1. Captación del manantial Artzu, vista desde el emplazamiento del sondeo JE-6R

Situado a cota 15 m, el caudal de este manantial se vio incrementado durante las obras de construcción de la estación de bombeo que se emplaza sobre el mismo. En efecto, las excavaciones realizadas han permitido acceder a parte del recurso que con anterioridad era drenado directamente al mar.

El caudal captado, mediante bombeo, es de unos 15 l/s durante el estiaje. De ellos, la práctica totalidad corresponden al manantial, si bien una pequeña parte procede de la regata superficial sobre la que se dispone la captación. Su destino es el abastecimiento de Hondarribia e Irun.

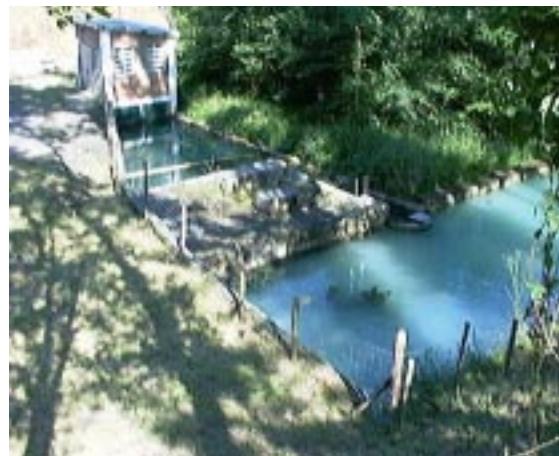
Fotografía 2. Cámara de carga y caseta de bombeo de la captación de los manantiales Goikoerrota-2, afectados por la perforación del sondeo JE-7R (16/6/98)

Cabe señalar el enturbiamiento de las surgencias de Goikoerrota durante

los trabajos de perforación. Si bien no estaban siendo utilizados en estas fechas, esta circunstancia fue puesta inmediatamente en conocimiento de Servicios de Txingudi con el objeto de prevenir la aparición de turbidez en la red de distribución.

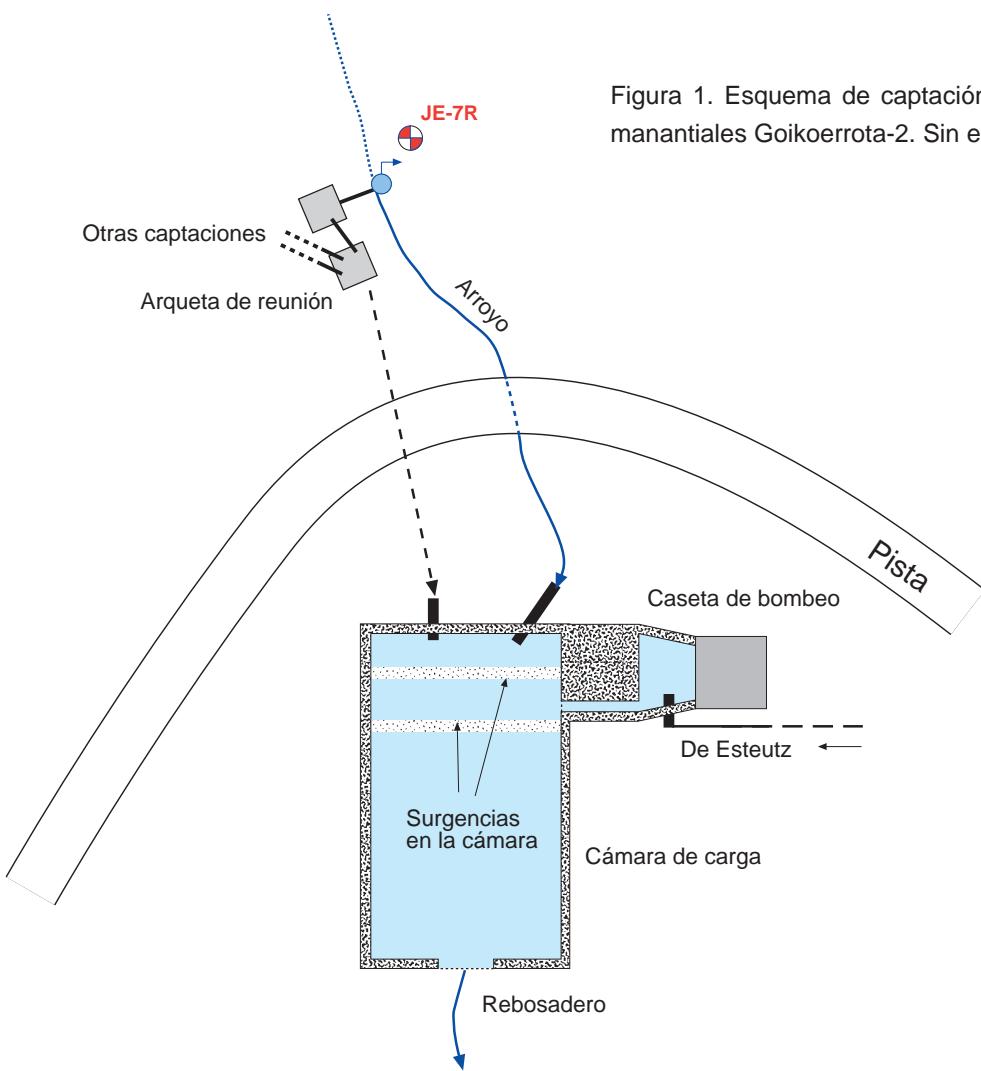
Figura 1. Esquema de captación de los manantiales Goikoerrotar-2. Sin escala

La captación de los manantiales se realiza conjuntamente con el caudal de la regata en la que se ubican los mismos. Para ello se aprovecha la cámara de carga de un antiguo molino, que está dispuesta sobre, al menos, dos surgencias.

A esta cámara llega también el agua captada en el manantial Esteutz.

En la figura 1 se muestra un esquema de las instalaciones existentes.

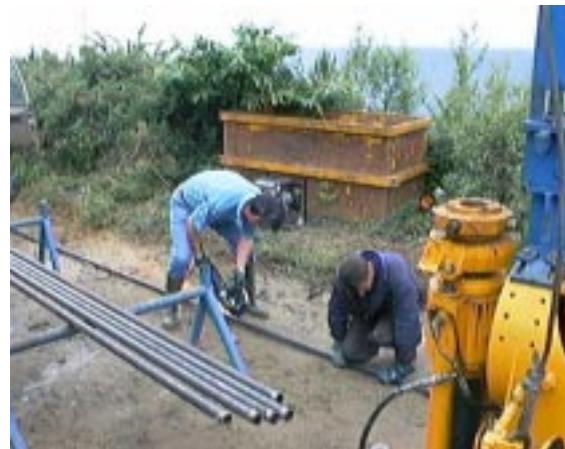
Fotografía 4. Entubación del sondeo JE-6R.

Ha sido entubado en su totalidad (91 m) con tubería piezométrica metálica galvanizada de 1 1/2" de diámetro. Las uniones entre los diferentes largos se han realizado mediante manguitos roscados.

Profundidad	Tubería
0 - 19	Ciega
19 - 25	Ranurada
31 - 37	Ciega
37 - 43	Ranurada
43 - 49	Ciega
49 - 55	Ranurada
55 - 61	Ciega
61 - 67	Ranurada
67 - 73	Ciega
73 - 79	Ranurada
79 - 85	Ranurada
85 - 91	Ciega

Se cementa el anular desde 0 hasta 13 m. El acabado del sondeo se completa con una arqueta de fundición enrasada con el firme del camino.

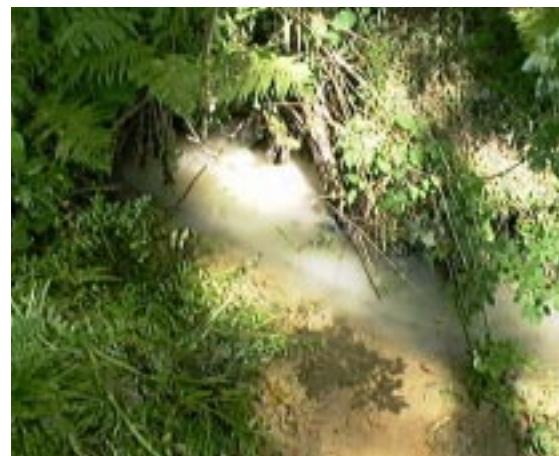
Fotografía 6. Afección al manantial situado junto al arroyo durante la perforación (16/6/98).

Durante la perforación se puso de manifiesto la conexión hidráulica entre el sondeo y los manantiales de Goikoerrota-2 a las profundidades de 8 m (manantial junto al arroyo) y 40-42 m (surgencias de la cámara de carga), al atravesar sendas zonas en las que se recuperaron arenas, areniscas alteradas y arcillas. Zonas similares existen a las profundidades de 7, 13, 19 y 33 m, y con menor grado de alteración, a 57, 64 y 67 m.

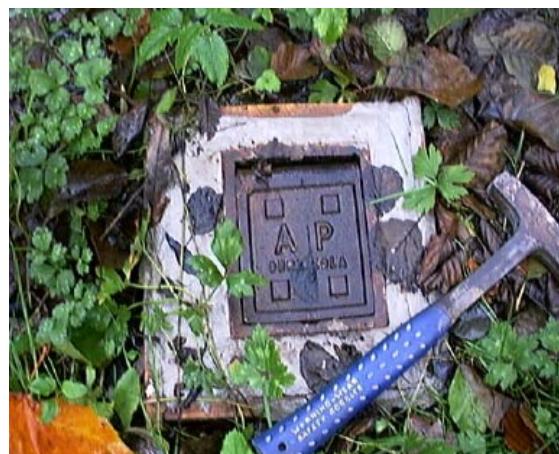
Fotografía 7. Sondeo JE-7R. Acabado.

enrasada con el firme del camino. Una vez finalizada la perforación, el nivel piezométrico se sitúa a una profundidad de 4.80 m.

Se cementa el anular desde 0 hasta 12.6 m. El acabado del sondeo se completa con una arqueta de fundición

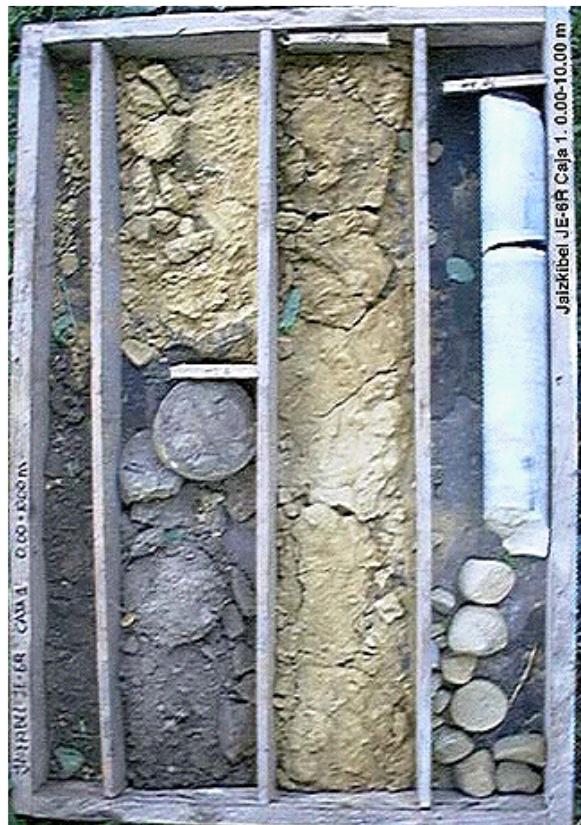
JE-6R. Caja 1. 0.00 - 10.00 m

La recuperación de testigo sigue la misma pauta. Así, es muy escasa hasta el metro 10 de profundidad (5-40%). Por debajo, el testigo se ha recuperado íntegro (prácticamente 100%), salvo en determinados niveles de lutitas que han sido parcialmente lavados por la inyección de agua durante la perforación.
