# **MEMORIA TÉCNICA DEL PROYECTO 3: Estudio de durabilidad y necesidades de mantenimiento de diferentes componentes arquitectónicos de madera.**

*Estudio de durabilidad y necesidades de mantenimiento de diferentes componentes arquitectónicos de madera.*

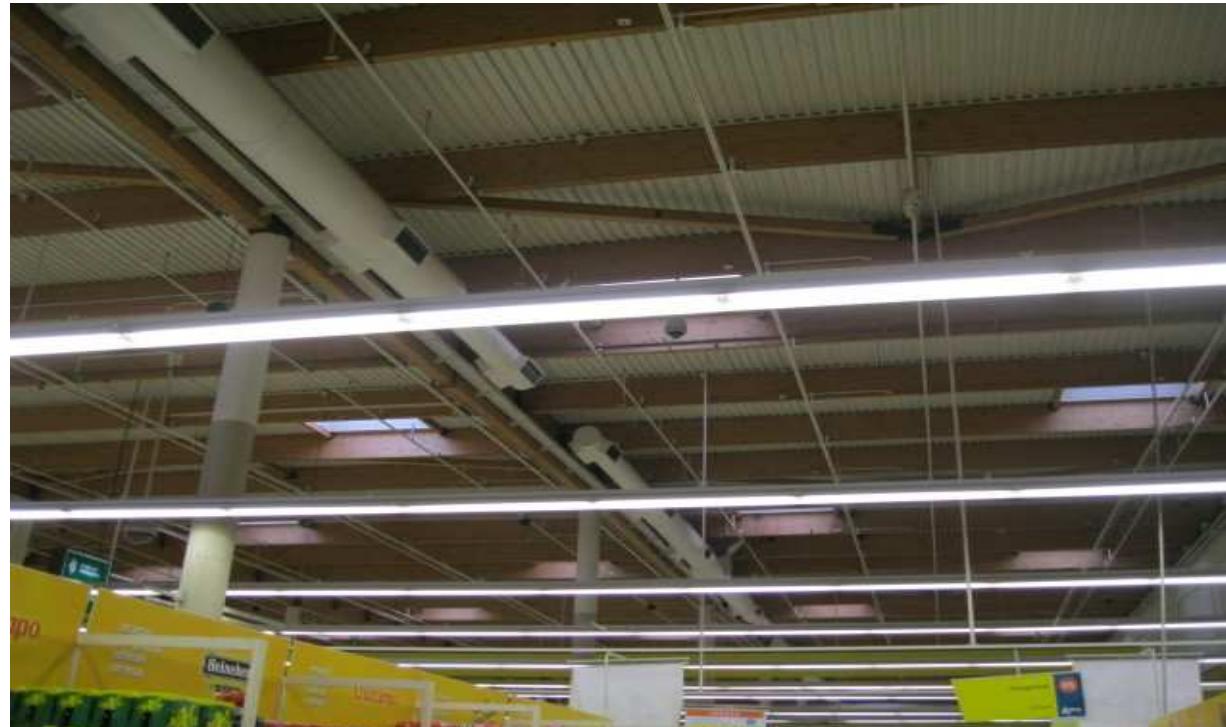
Construido en 1990 en Basauri, ocupa una superficie total de 24.000 m<sup>2</sup> en la que toda la cubierta ha sido construida en madera. La cubierta está conformada por un sistema de vigas de madera laminada de coníferas que cubre todo el hipermercado y zona comercial. Destaca la cúpula de madera acristalada ubicada en la zona comercial que permite el paso de luz natural. Es un ejemplo de empleo de madera en interiores con productos alimentarios y que tras más de 20 años tras su instalación permanece en perfecto estado de conservación.

Vista general de la cubierta de madera en zona de hipermercado

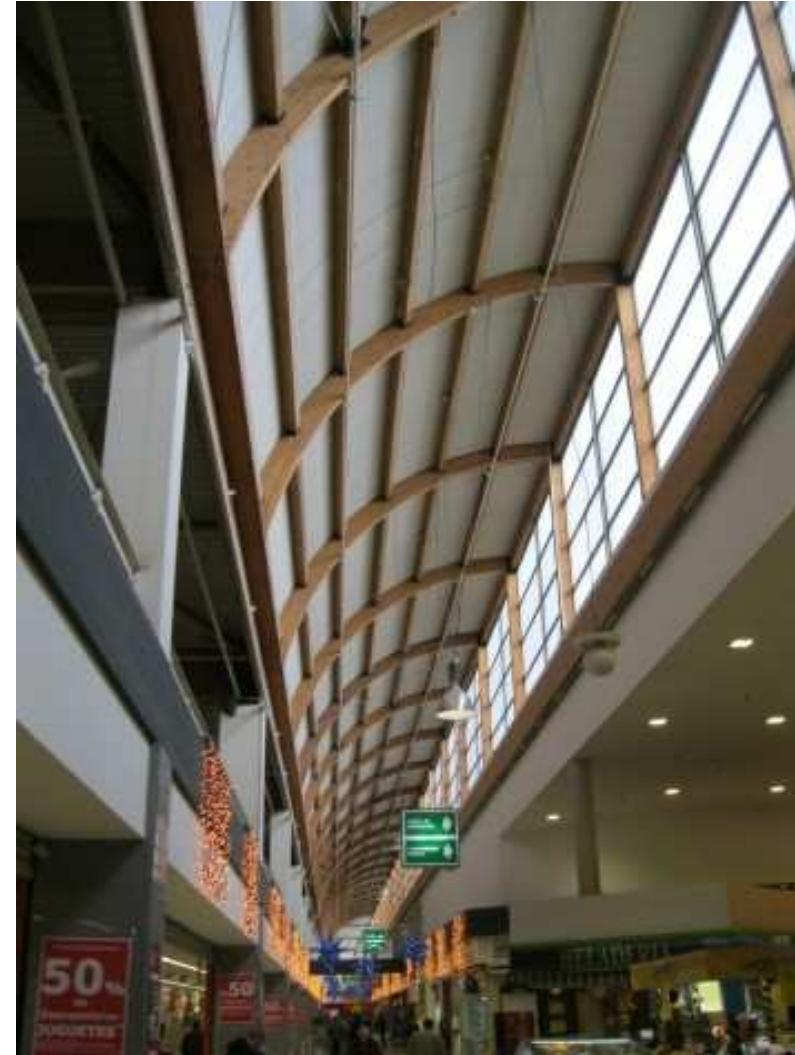
Vista general de la cubierta de madera en zona comercial

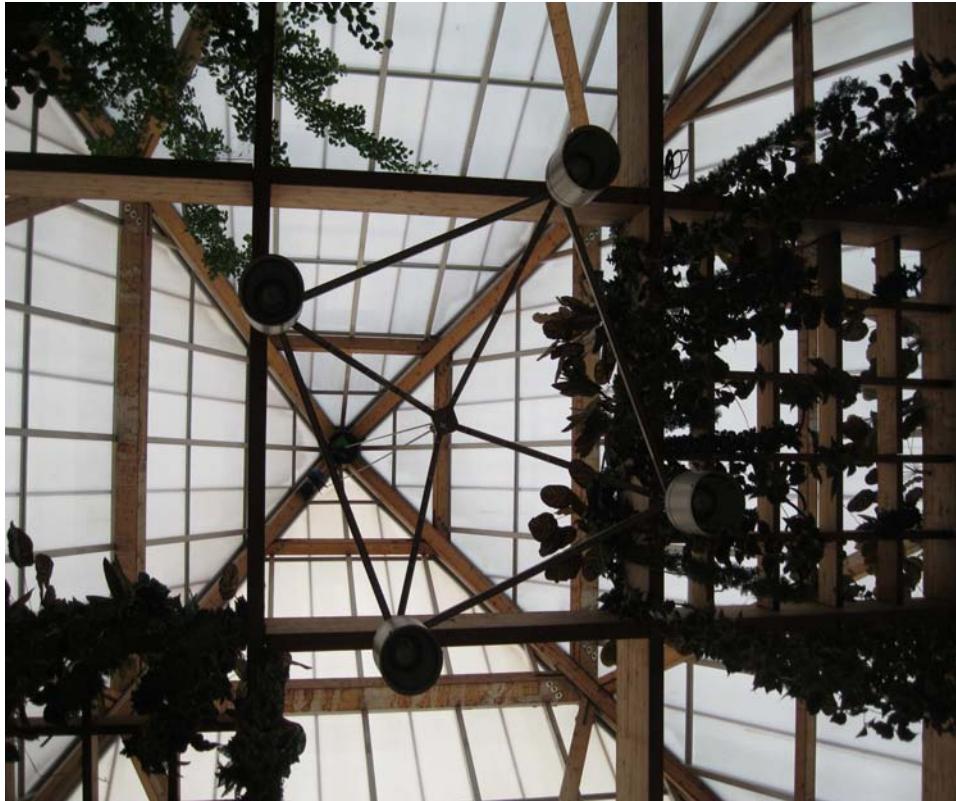
Vista de la cúpula de madera acristalada en zona comercial

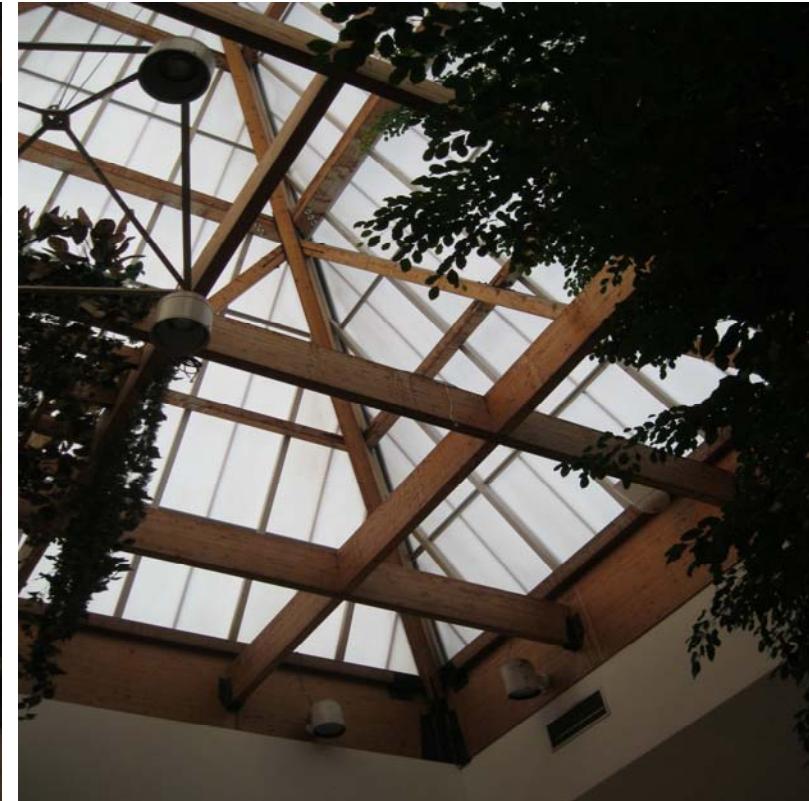
Detalle de la cúpula de madera acristalada

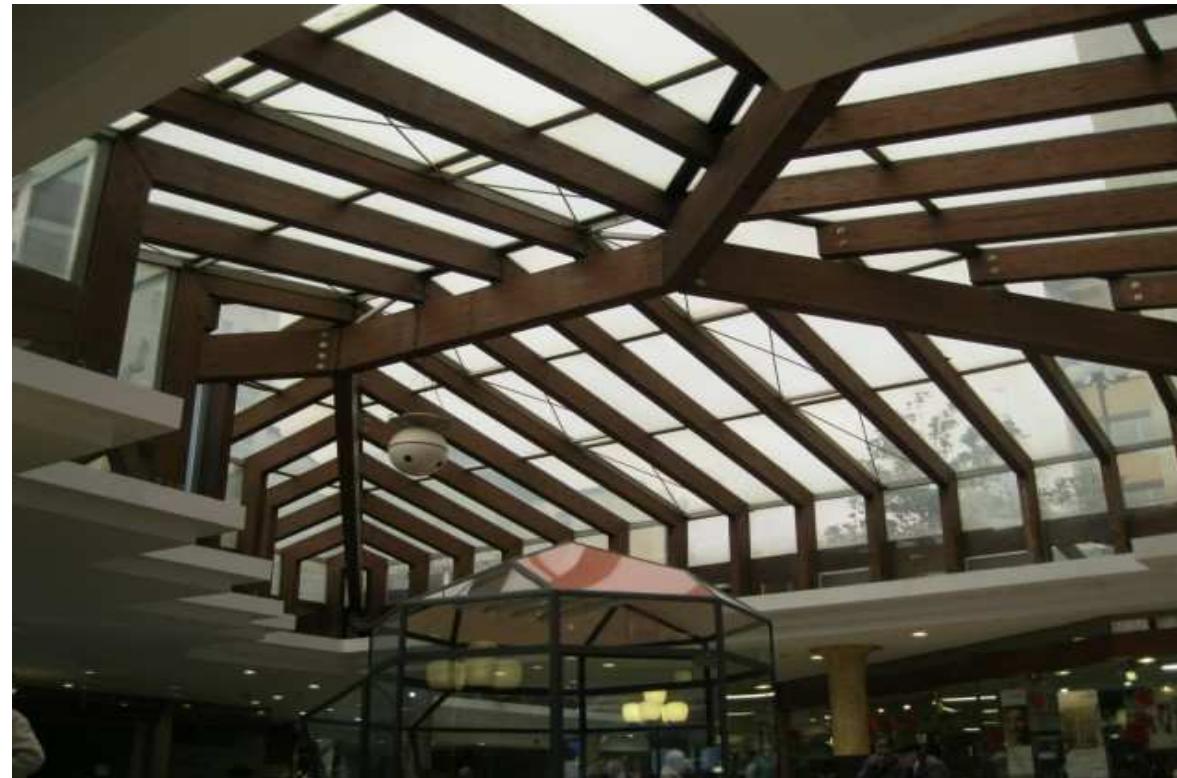
Construido en 1988 en Vitoria, es otro ejemplo de uso de madera como material de cubierta en un centro comercial. La cubierta está conformada por un sistema de vigas de madera laminada de conífera, formando una cubierta acristalada que permite el paso de luz natural al interior del centro comercial y que con cerca de 25 años desde su construcción sigue estando en un perfecto estado.

Vista de la cubierta de madera acristalada

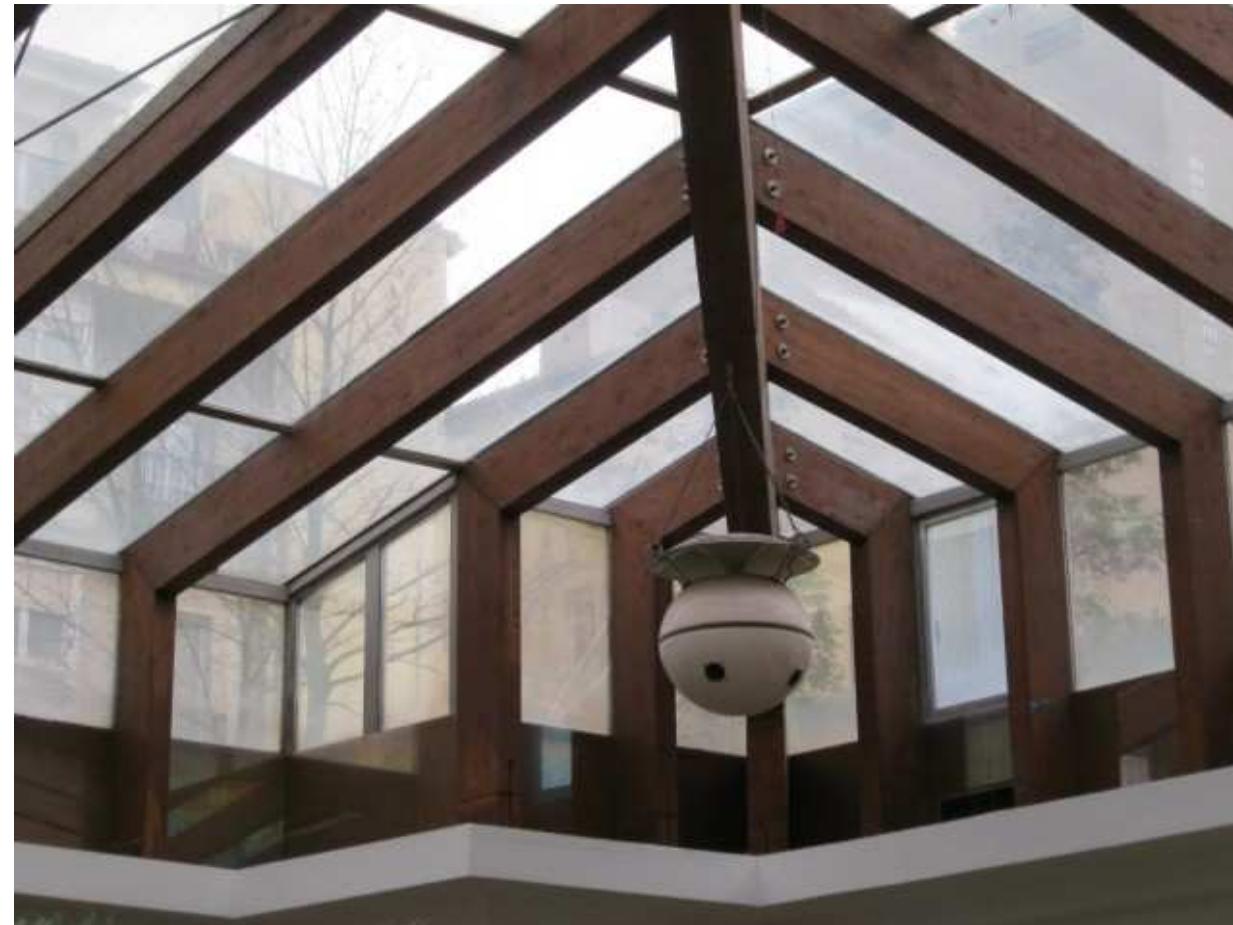
**Detalle de la cubierta de madera del centro comercial de Dendaraba**

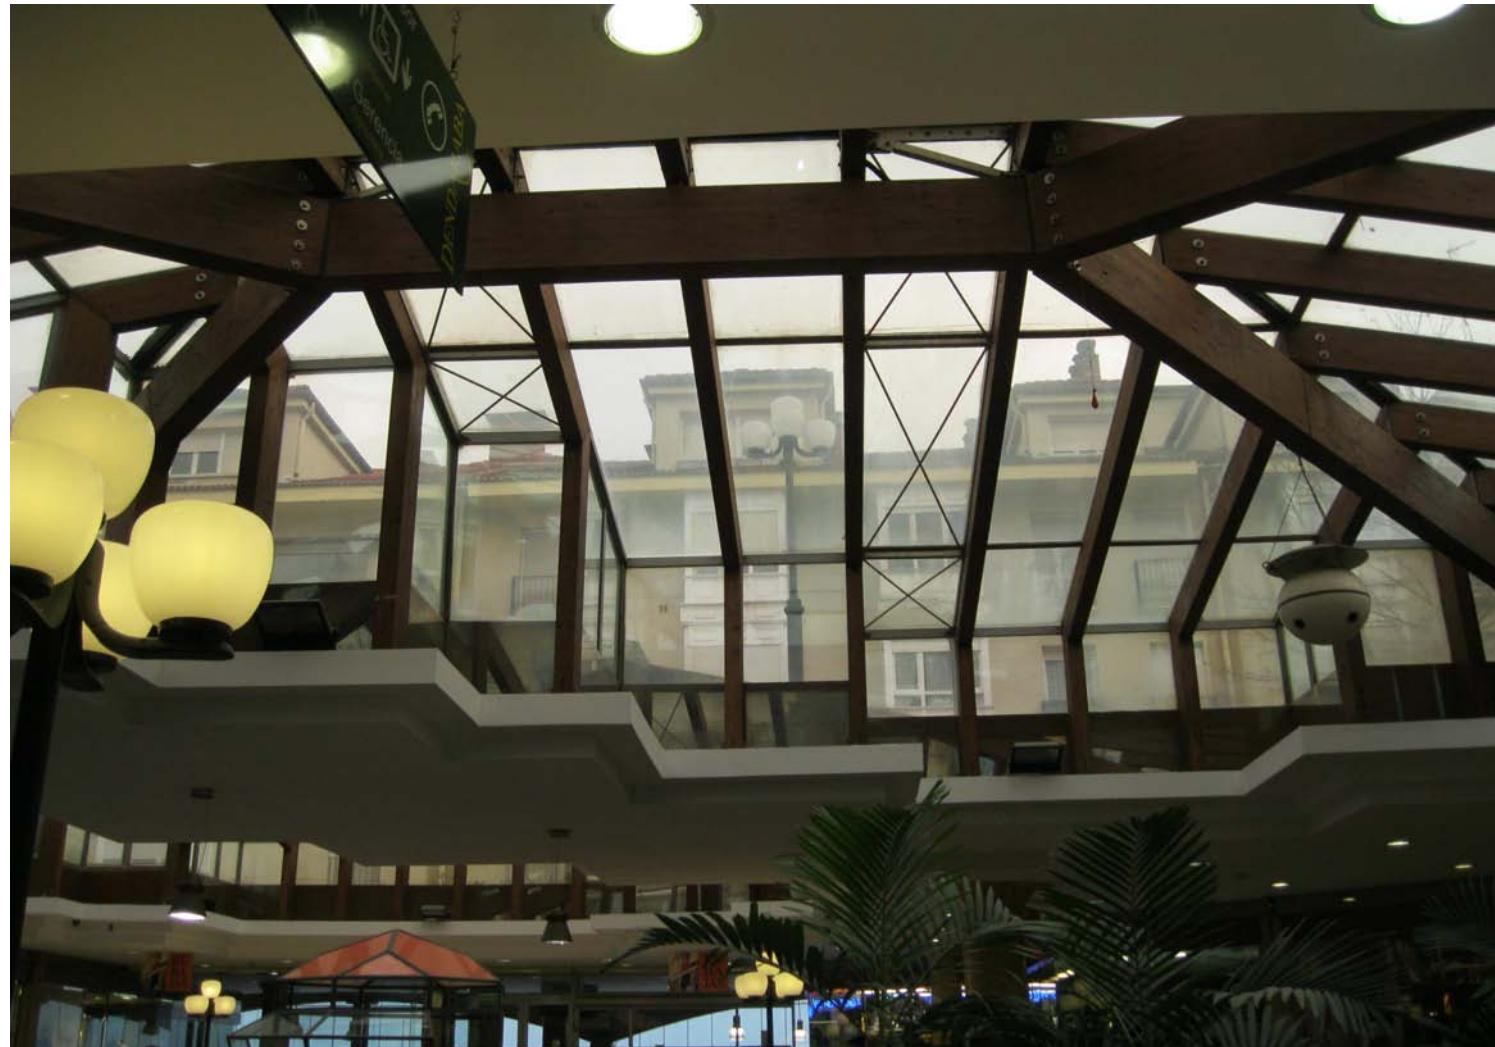
Vista de la cubierta de madera del centro comercial de Dendaraba

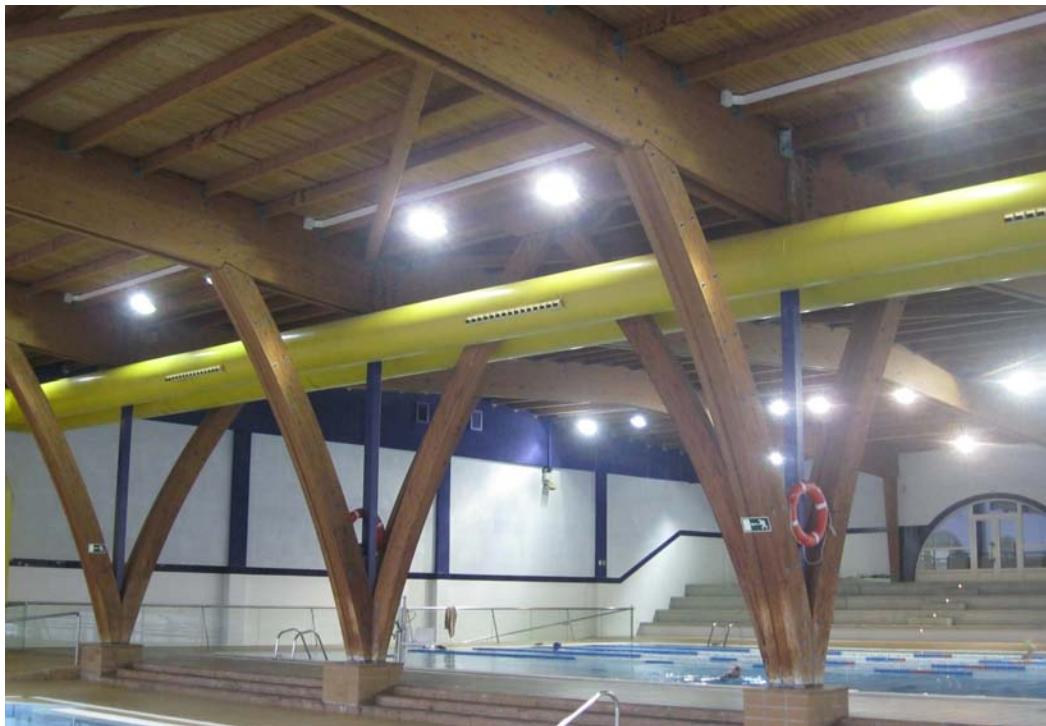
Construida en 1990, se caracteriza porque la cubierta está conformada por un entramado de vigas de madera laminada de *Pinus sylvestris*, apoyadas sobre pilares de madera laminada de la misma especie tratadas preventivamente con producto protector adecuado para esta clase de uso. Trascorridos más de 20 años desde su instalación, el estado de la madera es perfecto, demostrando que la madera es perfectamente válida para emplear en ambientes de interior con humedades ambientales elevadas como son los casos piscinas cubiertas climatizadas.

Vista general de la cubierta y pilares de madera laminada

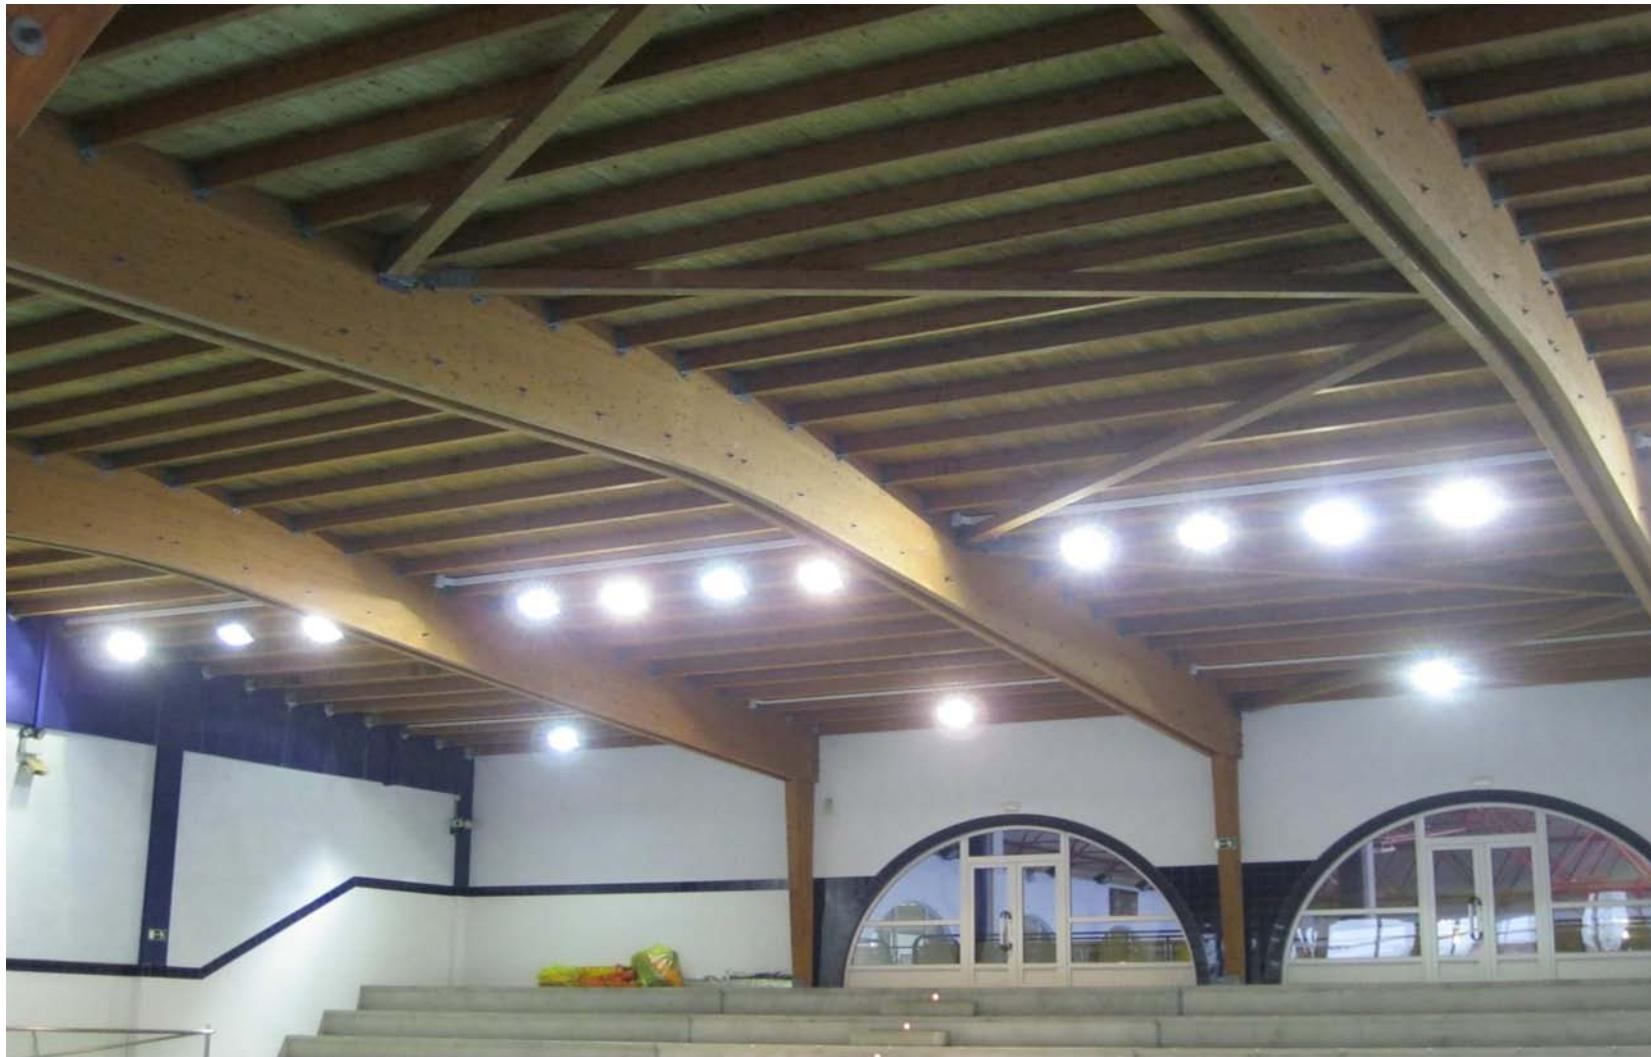
**Vista general de la cubierta de madera de la piscina municipal de Erandio**

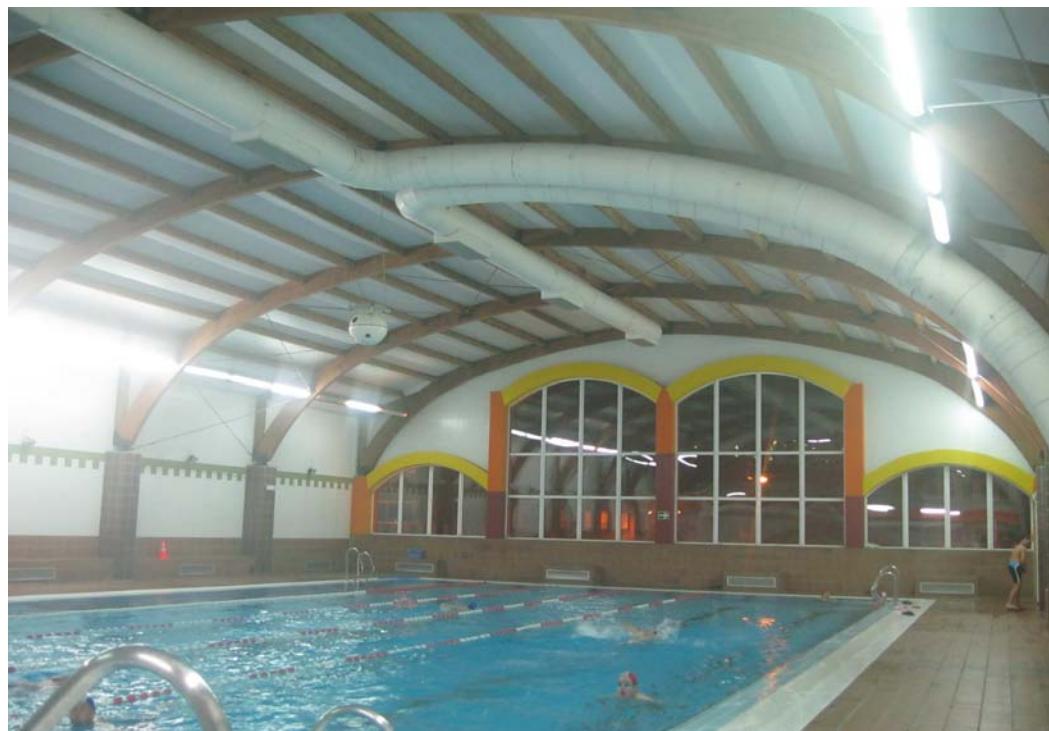
Construida en 1989, es otro ejemplo utilización de madera como material estructural de cubierta. La cubierta es madera laminada de conífera. La madera, tras más de 20 años de exposición en ambientes húmedos y calefactados de interior, sigue estando en óptimas condiciones, lo que viene a ser otro ejemplo de validez del uso de este material en este tipo de instalaciones deportivas.

Vista general de la cubierta de la piscina de Derio

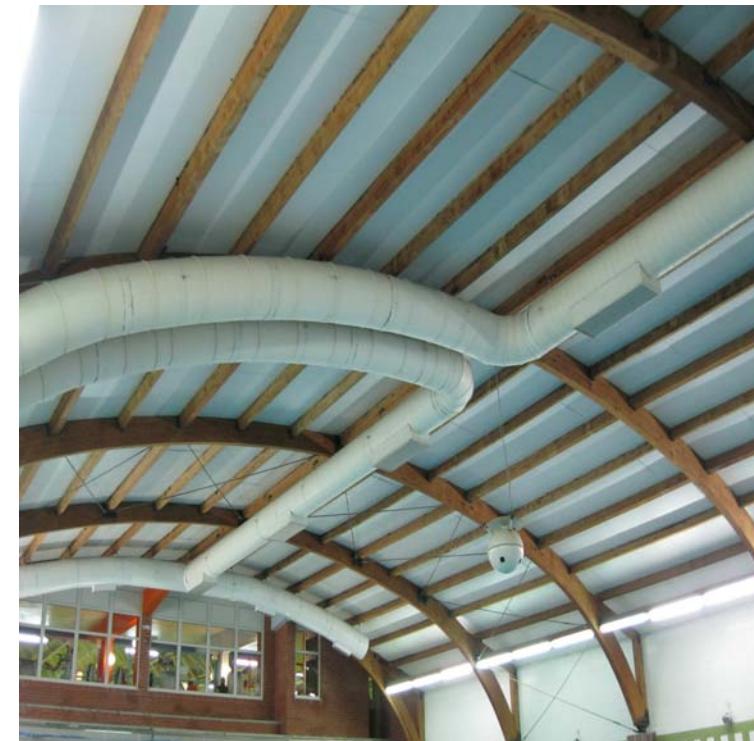
Vista de la cubierta de madera

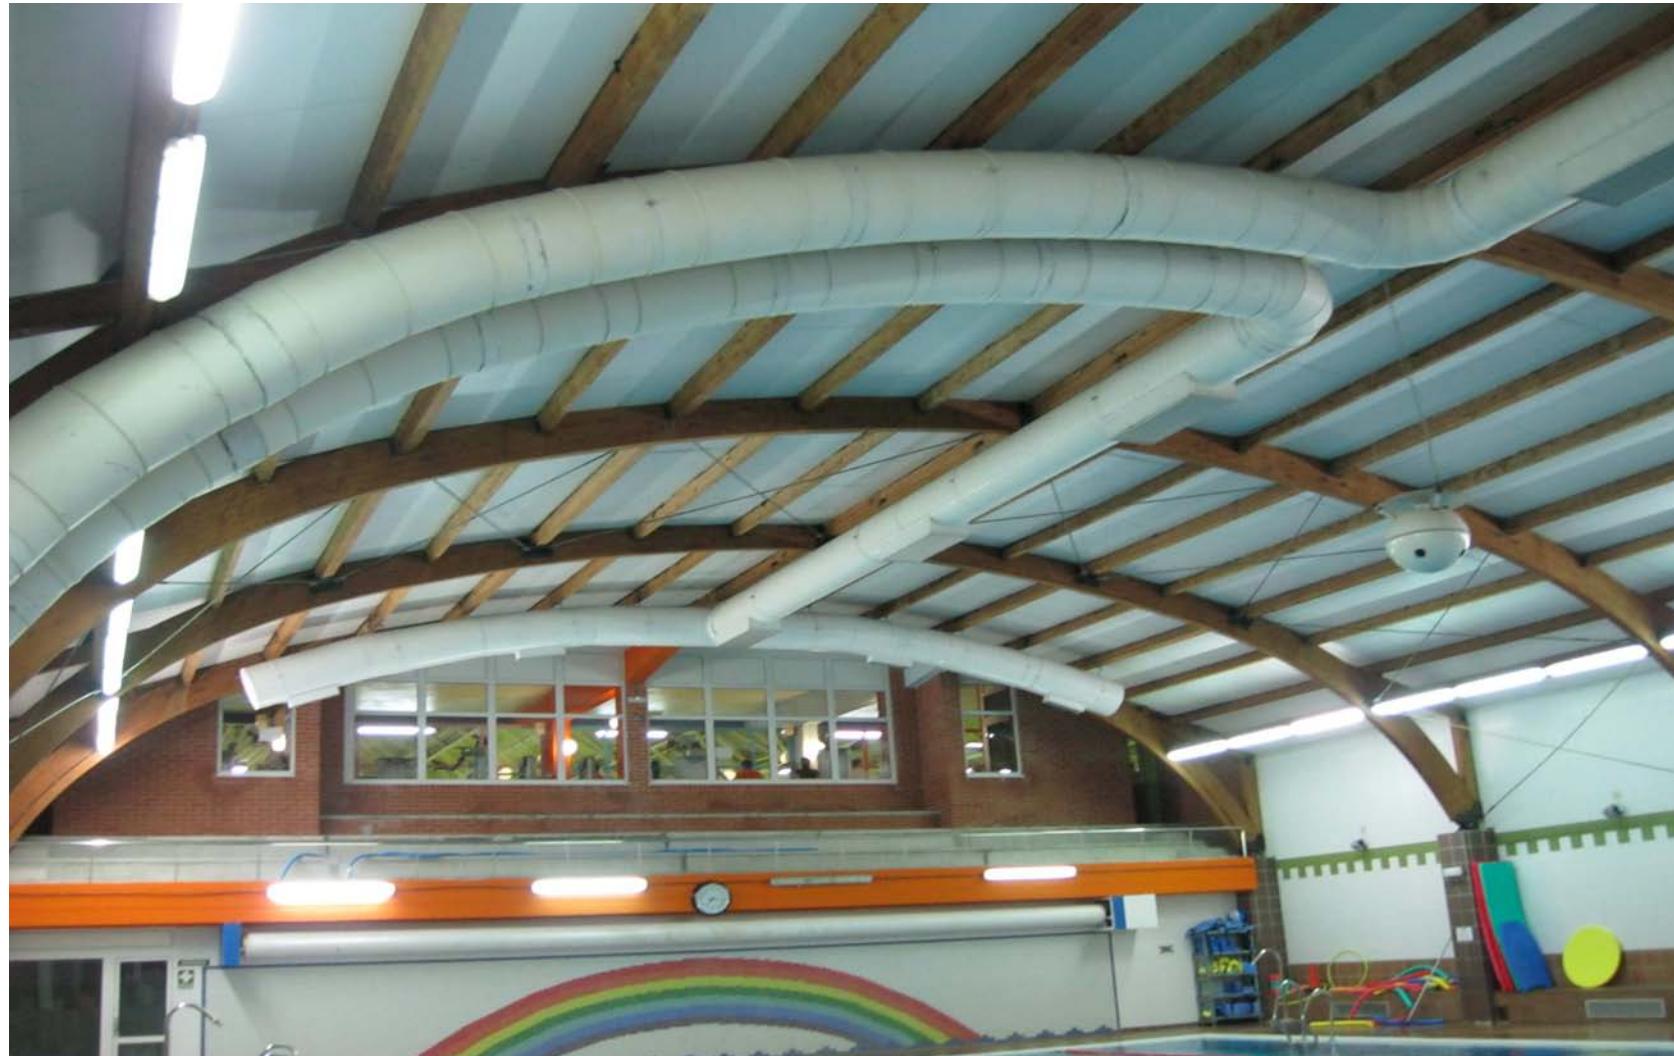
**Cubierta de madera laminada de la piscina climatizada de Derio**

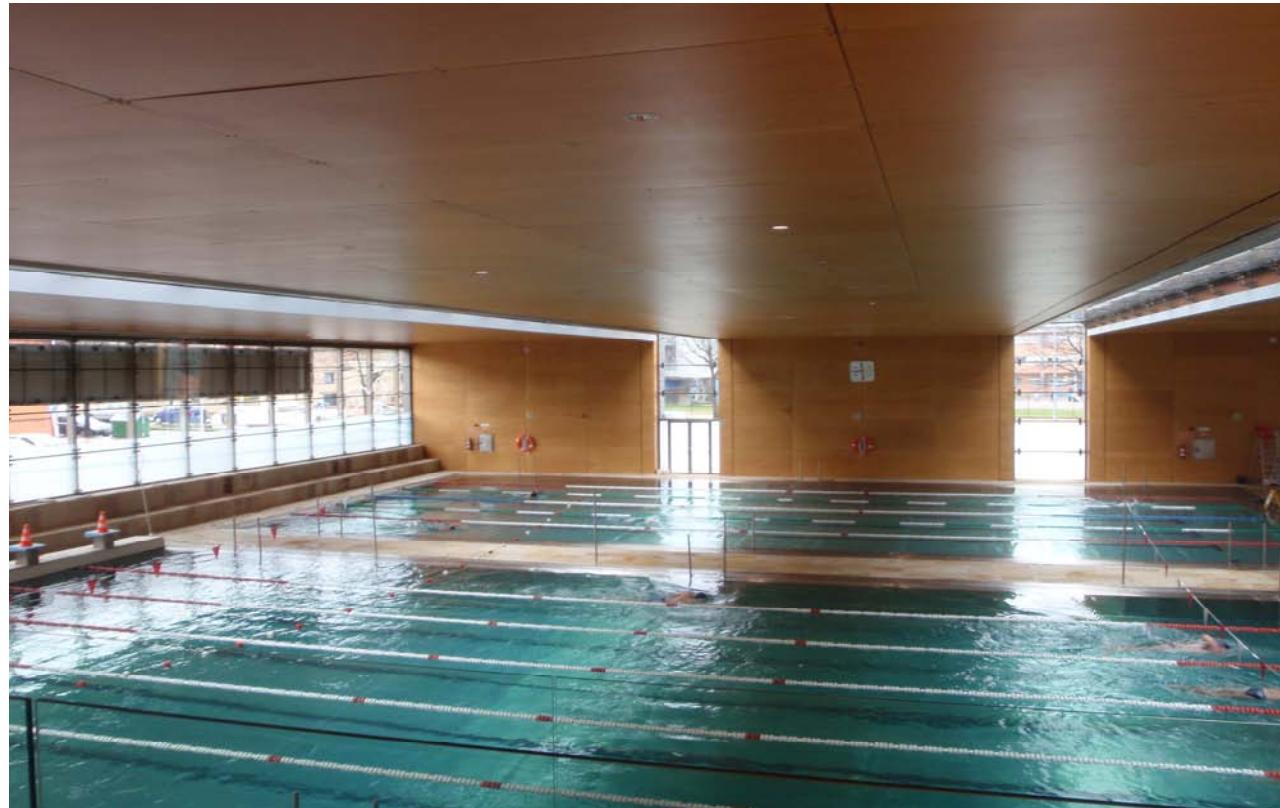
Construida en 2010, la cubierta, forjados, graderíos y escaleras de esta instalación deportiva están construidos en madera laminada de *Pinus sylvestris* con tratamiento protector superficial. La cubierta se caracteriza por estar oculta a la vista por una serie de paneles. El estado de la madera tras dos años de vida de servicio continúa perfecto.

Vista general de la piscina de Landako

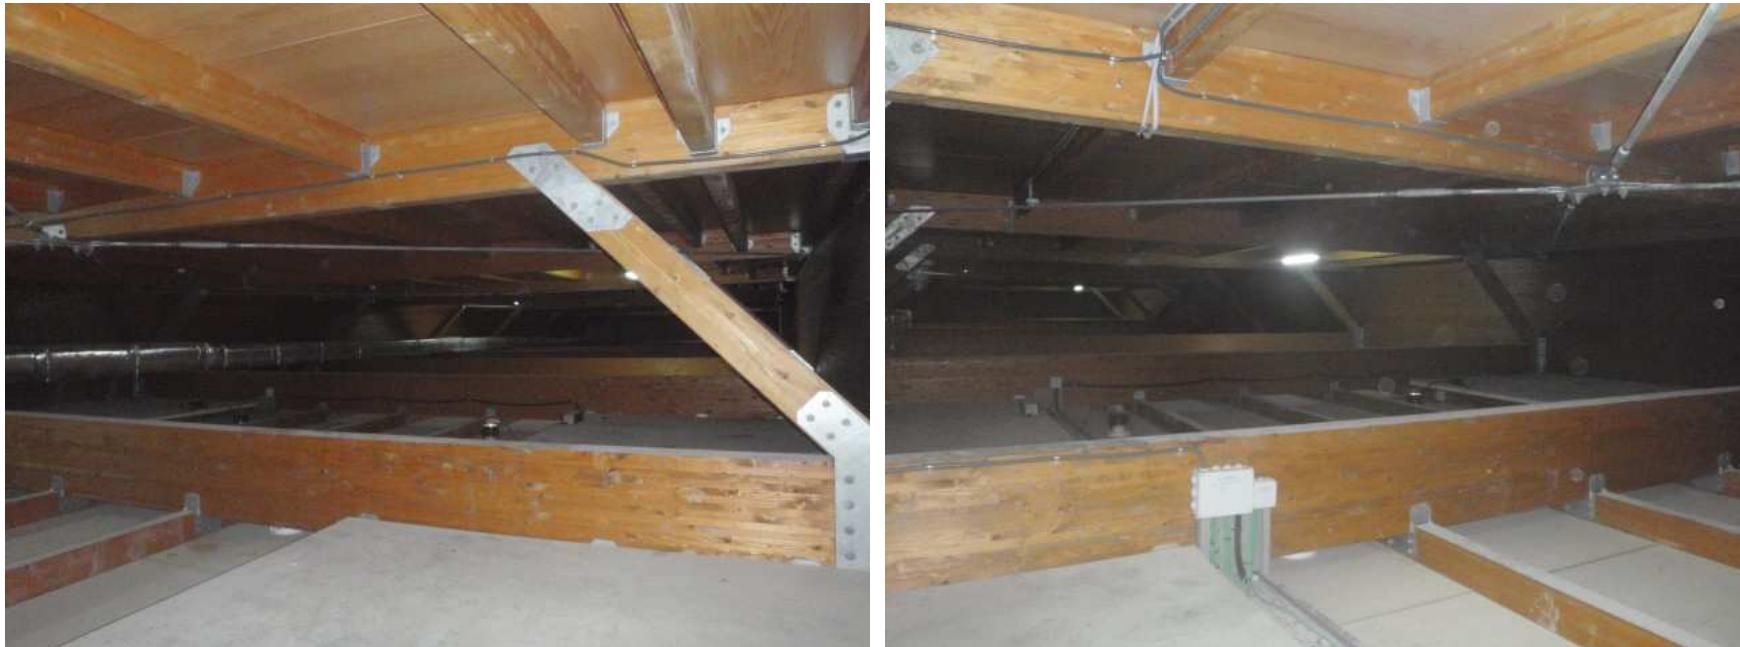
**Detalles de la cubierta de madera**

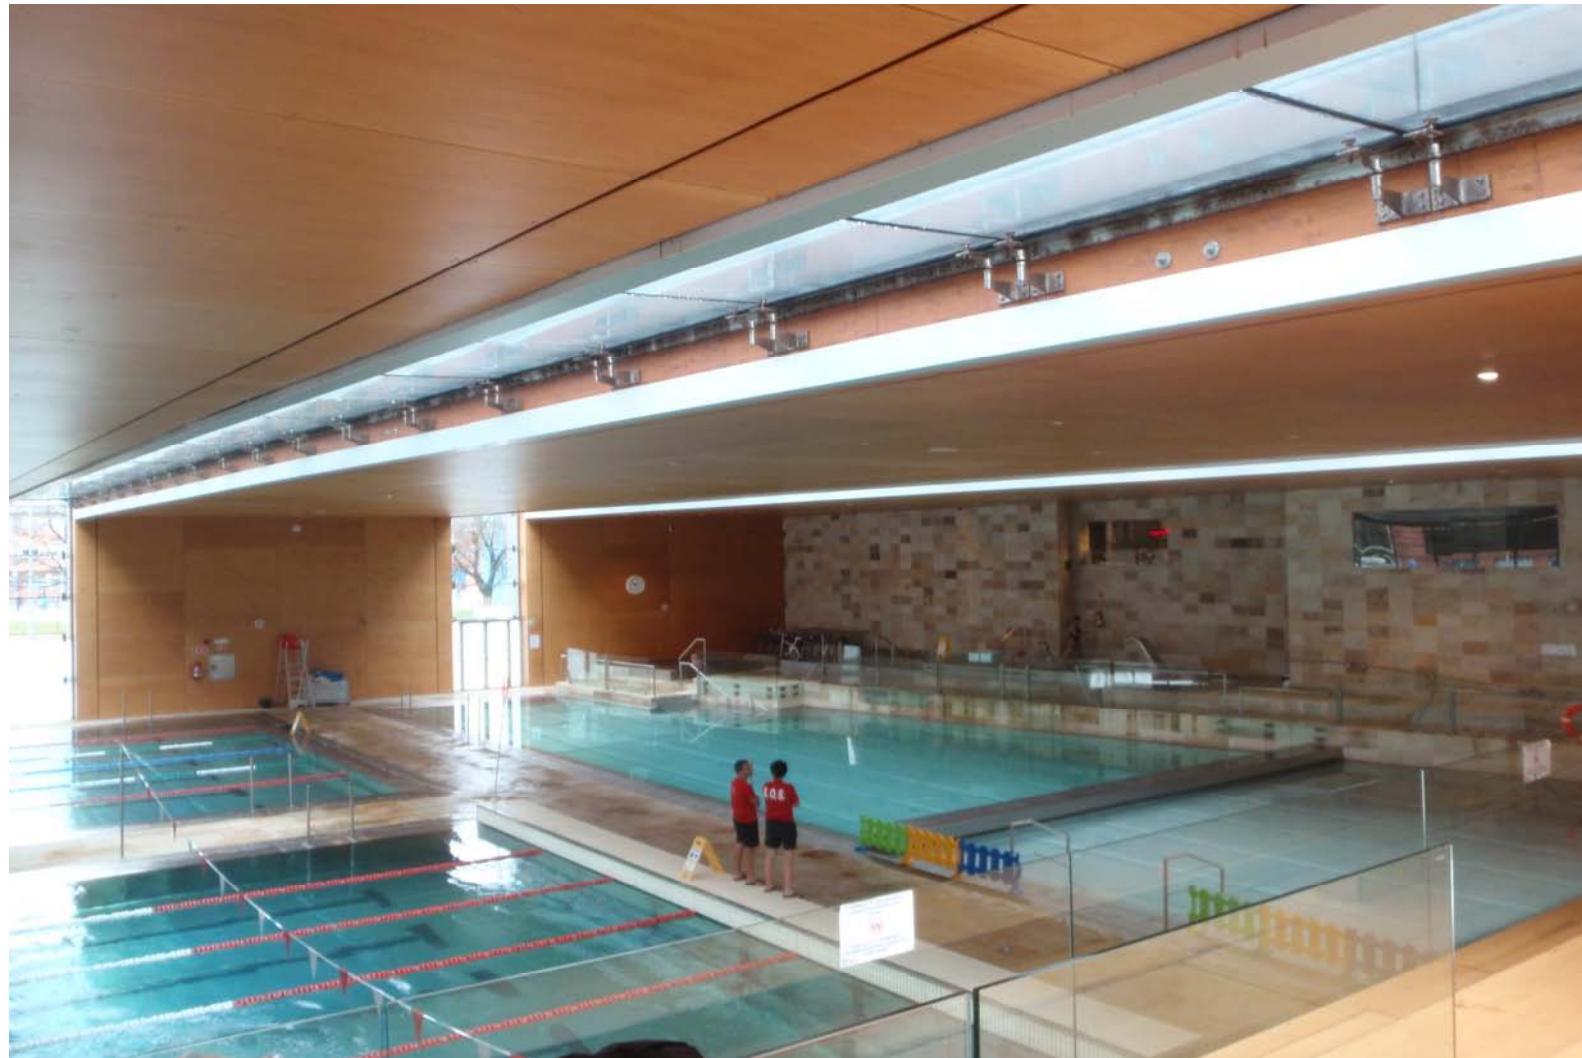
Vista general de la piscina de Landako

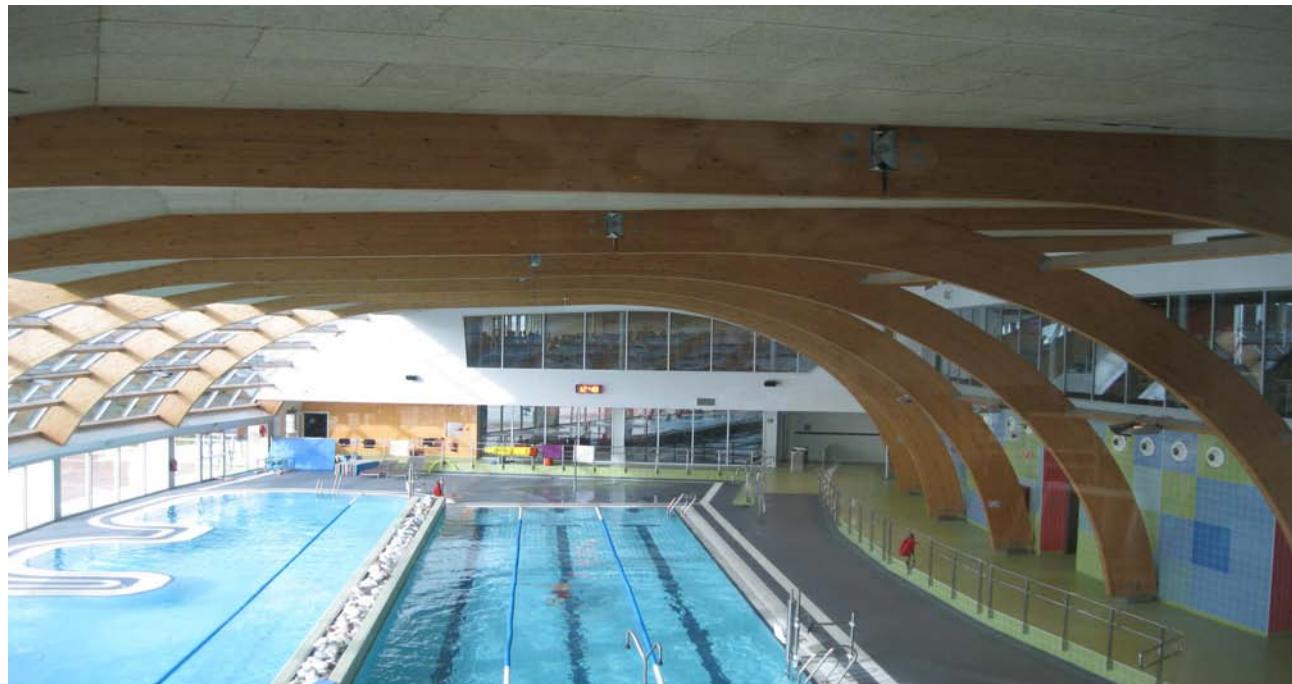
Construida en el 2008, se caracteriza porque las cubiertas del hall principal de entrada, de la piscina climatizada y de la pista de hielo son de madera laminada de *Pinus sylvestris*. Se empleó la madera ya que el objetivo era realizar unos edificios bioclimáticos y en este caso la madera laminada cumple perfectamente con las exigencias para dicho tipo de construcción. Destacan las cubiertas por estar instaladas en el caso de la piscina y de la pista de hielo en unos espacios con unas condiciones ambientales de humedad y temperatura interior agresivas para la madera y en las que esta se encuentra en perfectas condiciones.

Vista general de la piscina climatizada de la ciudad deportiva del Baskonia

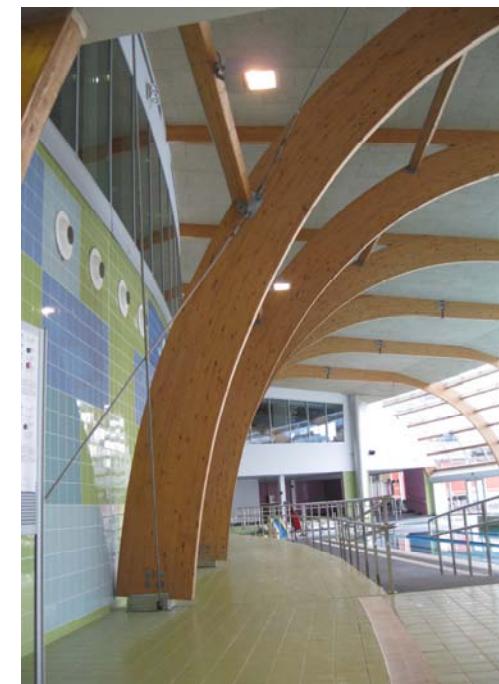
Apoyo de pilares en piscina

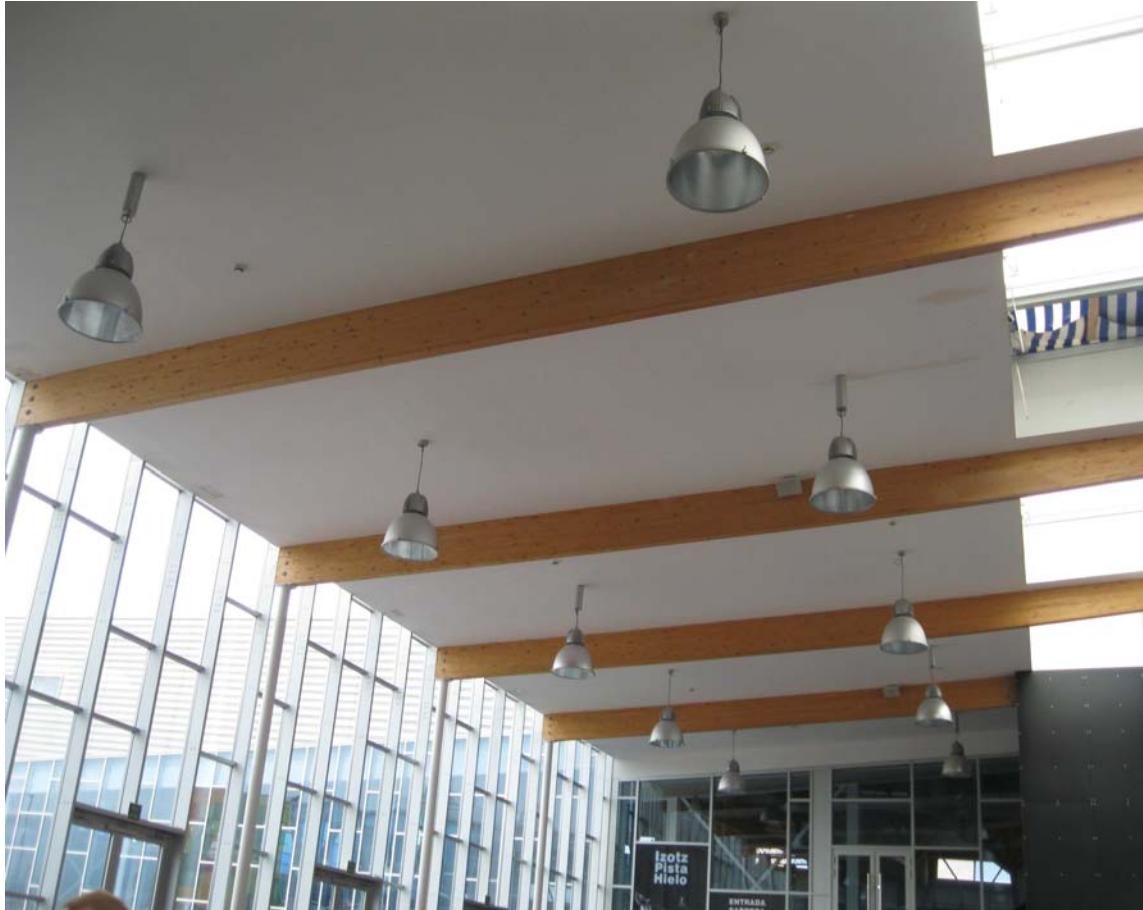
Vista general del hall de entrada a las instalaciones de la ciudad del Baskonia

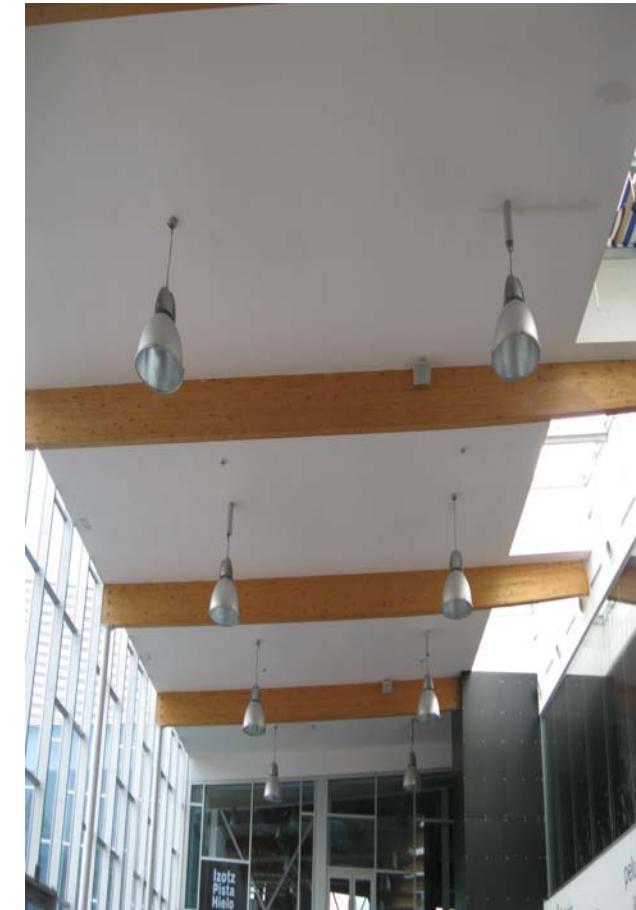
Detalle de la cubierta del hall

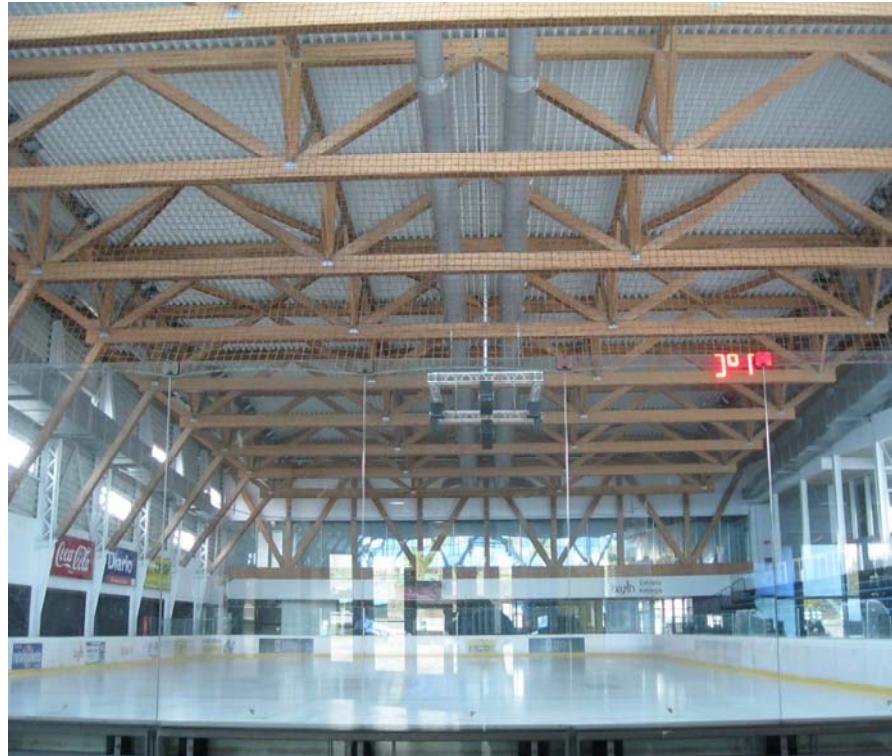
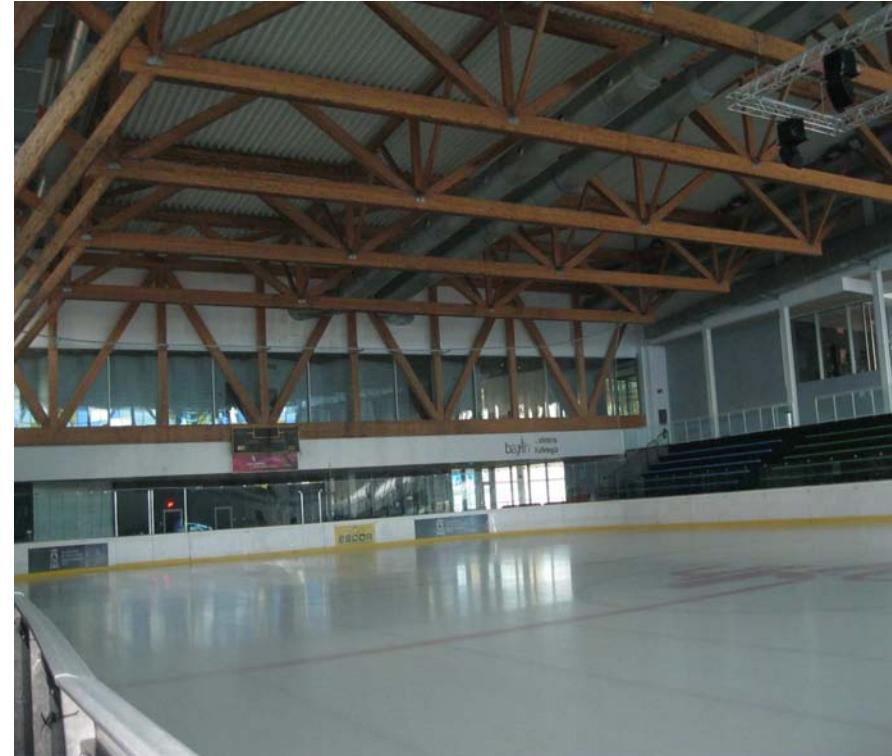
Vistas de la cubierta de madera de la pista de hielo de la ciudad del Baskonia

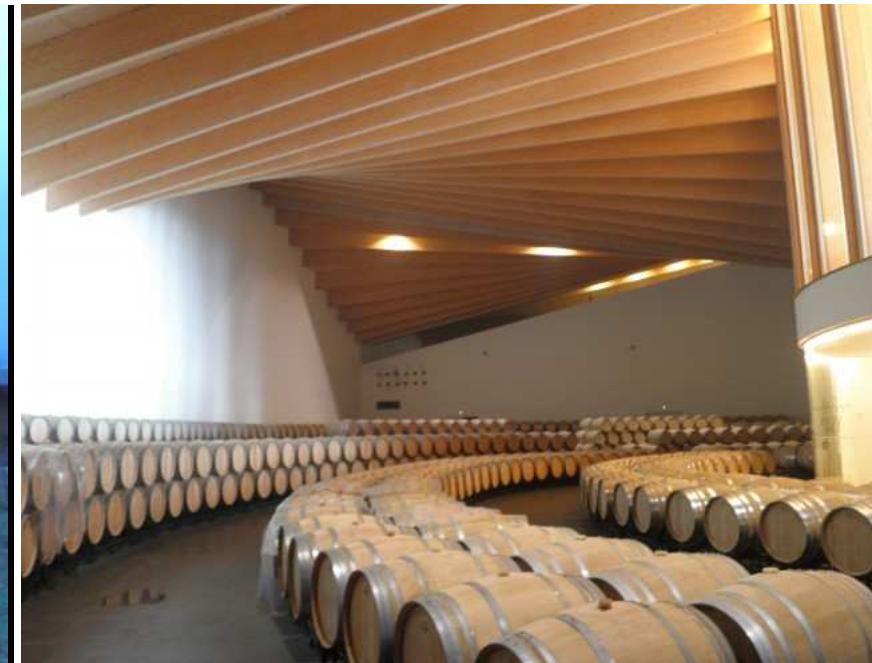
Construidas en 2001 en Laguardia, La Rioja y diseñadas por el arquitecto Santiago Calatrava, destacan por su espectacular cubierta ondulada de 6.860 m<sup>2</sup>. Esta cubierta es de madera laminada de conífera. Cabe destacar, que la madera una vez transcurridos más de 10 años desde su instalación se encuentra en perfectas condiciones, constituyendo un perfecto ejemplo de posibilidades de empleo de madera estructural en bodegas de vino.

Cubierta de madera del interior de las bodegas
