# **MEMORIA TÉCNICA DEL PROYECTO 3: Estudio de durabilidad y necesidades de mantenimiento de diferentes componentes arquitectónicos de madera.**

*Estudio de durabilidad y necesidades de mantenimiento de diferentes componentes arquitectónicos de madera.*

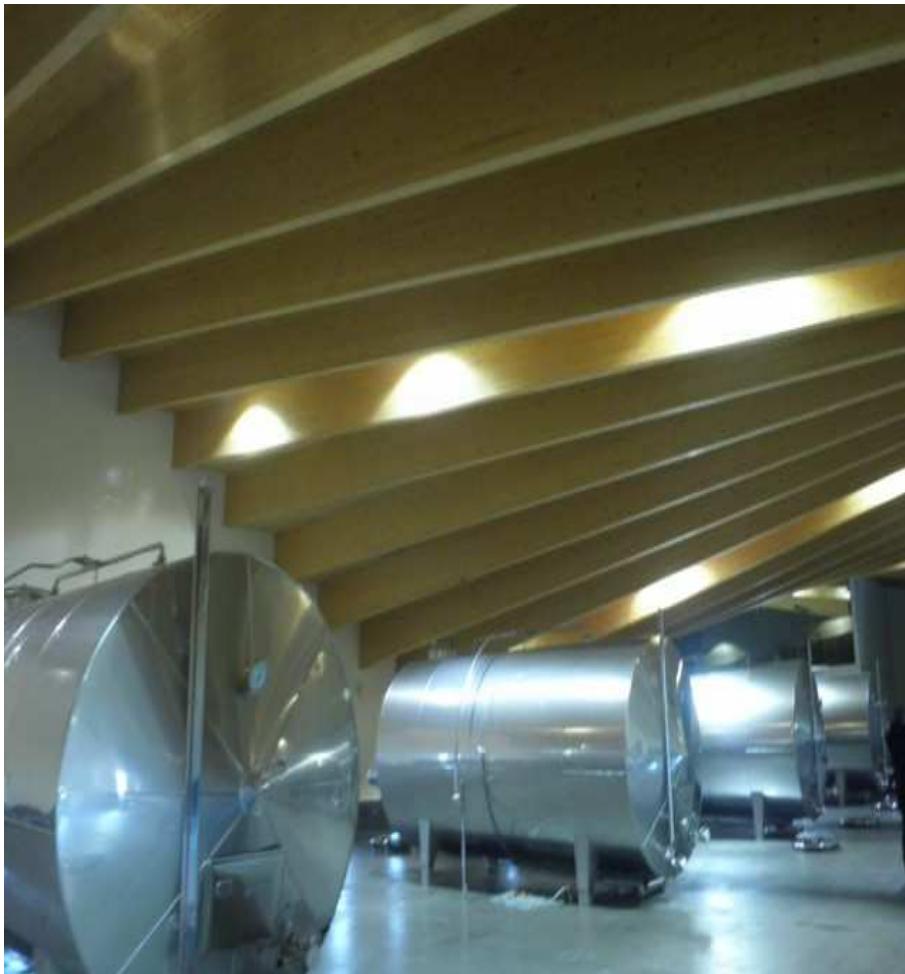
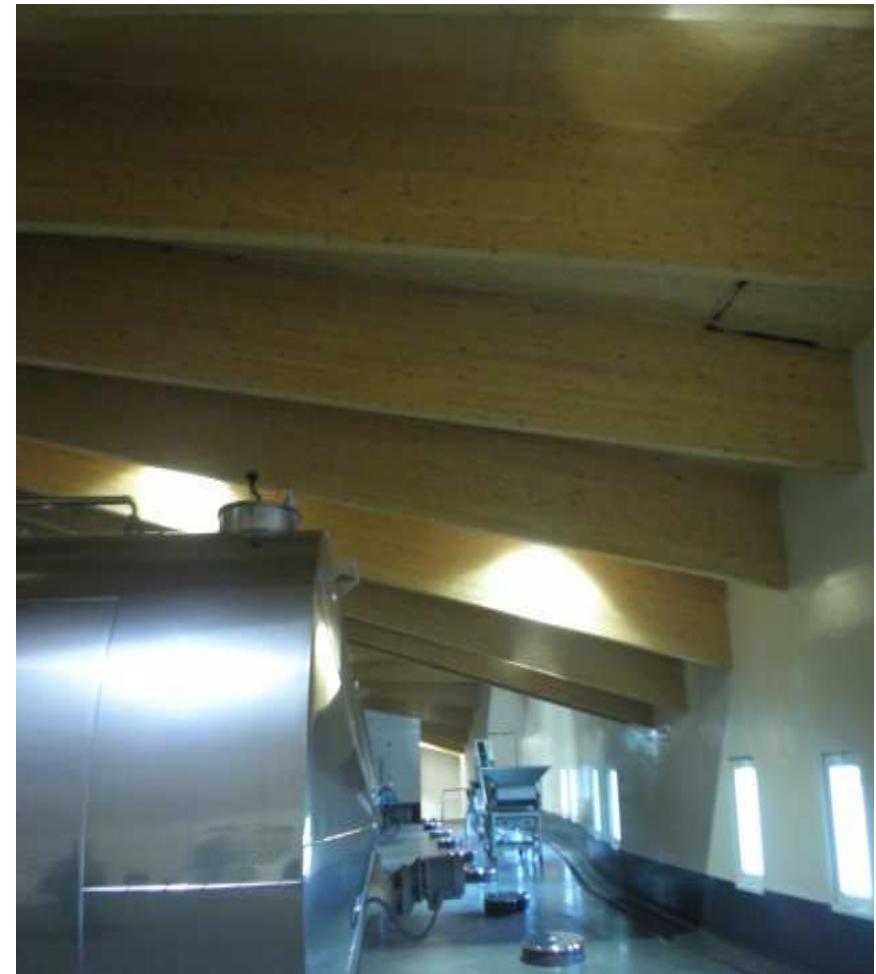
**Detalles de la cubierta de madera, interior de las bodegas**

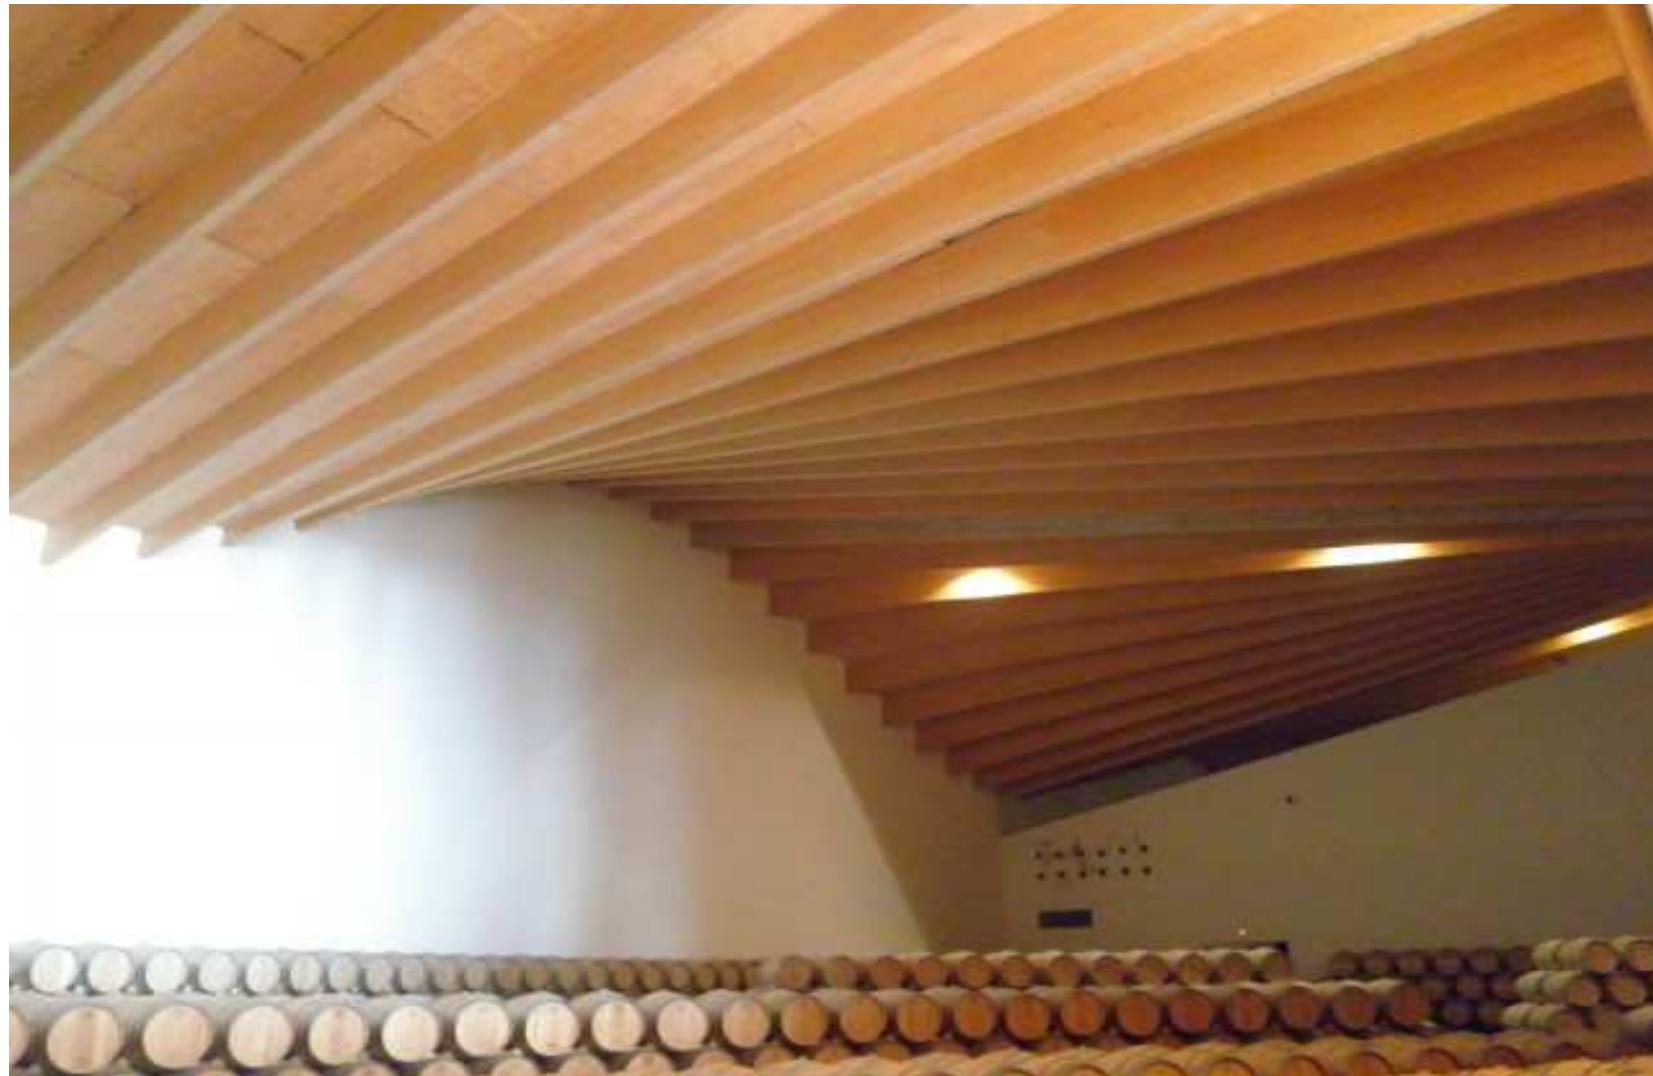
**Detalle de la cubierta de madera, interior de las bodegas**

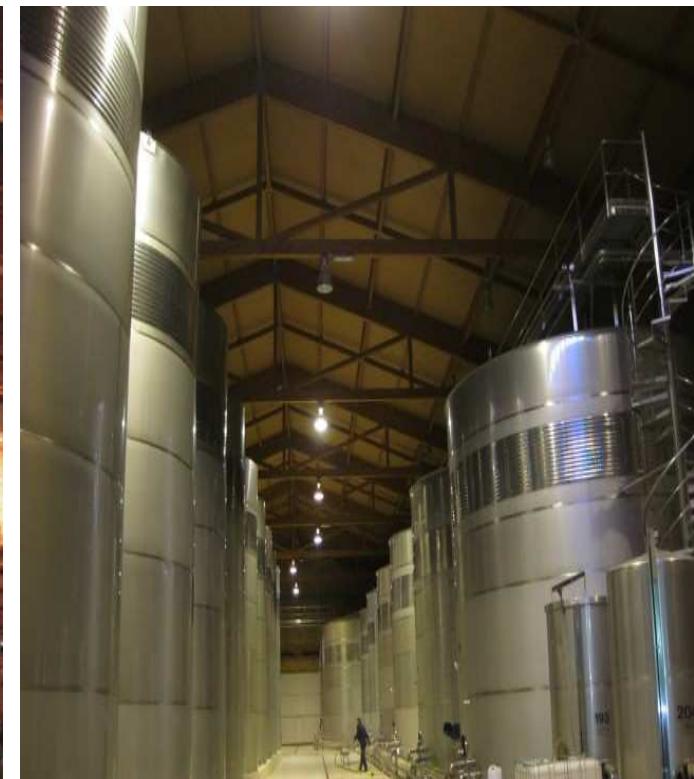
Construidas en 1998 en Fuenmayor, La Rioja. Las cubiertas de las instalaciones de las bodegas han sido realizadas en madera laminada de conífera. La madera tras casi 15 años de uso se encuentra en perfectas condiciones lo que representa otro ejemplo de empleo de madera estructural en interiores de bodegas de vino.

Detalle de la cubierta de madera, interior de las bodegas

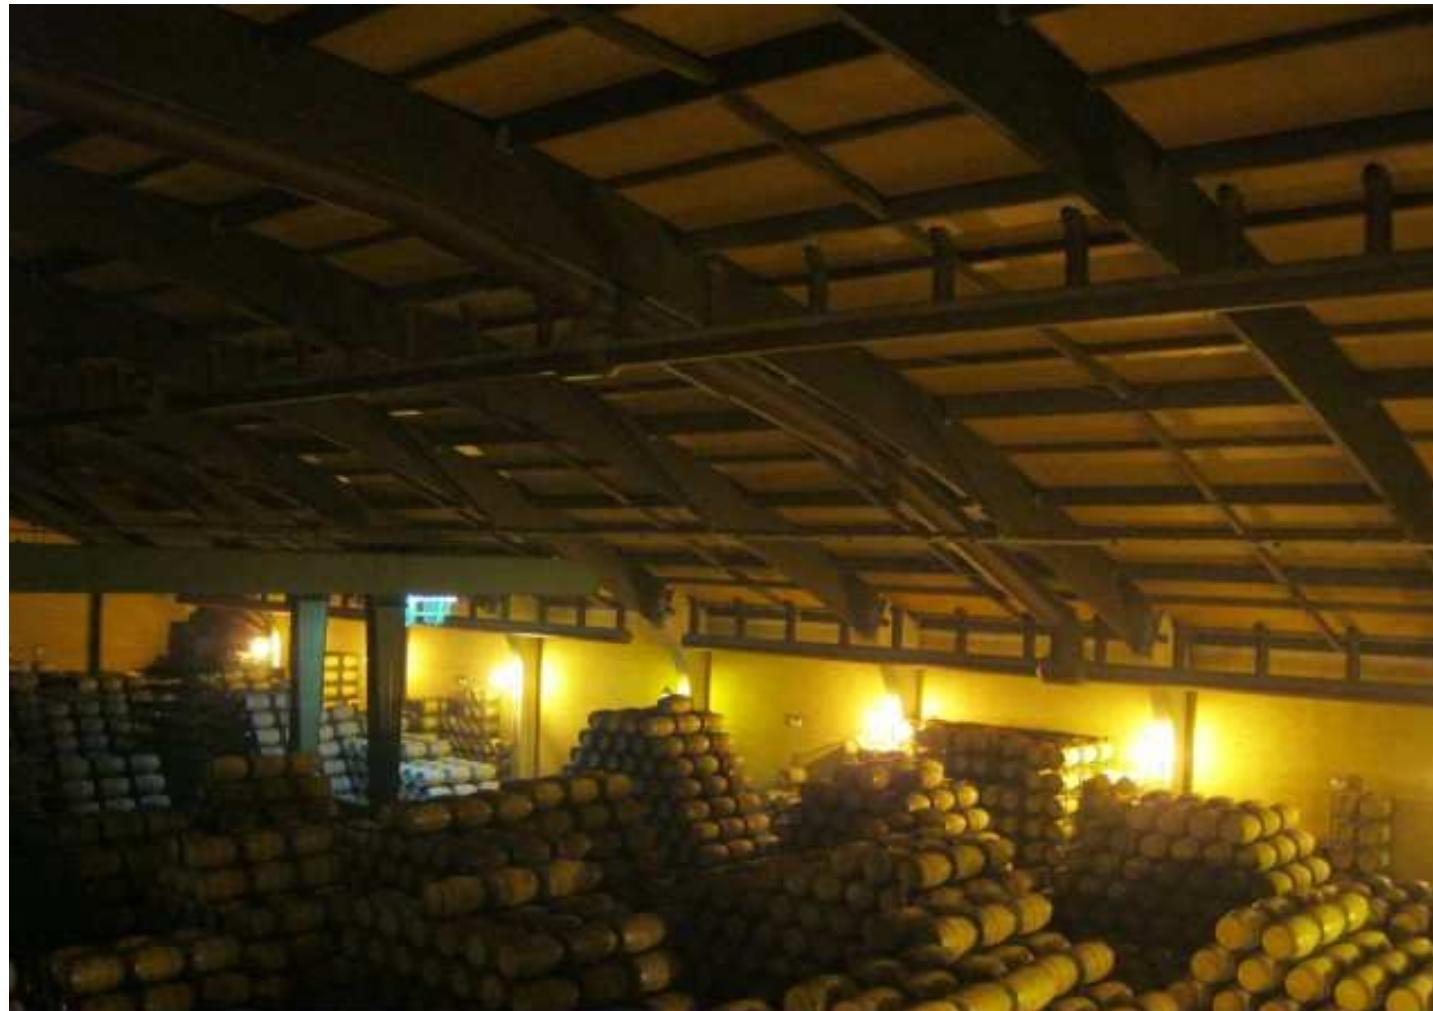
Vigas de madera de la cubierta de las bodegas

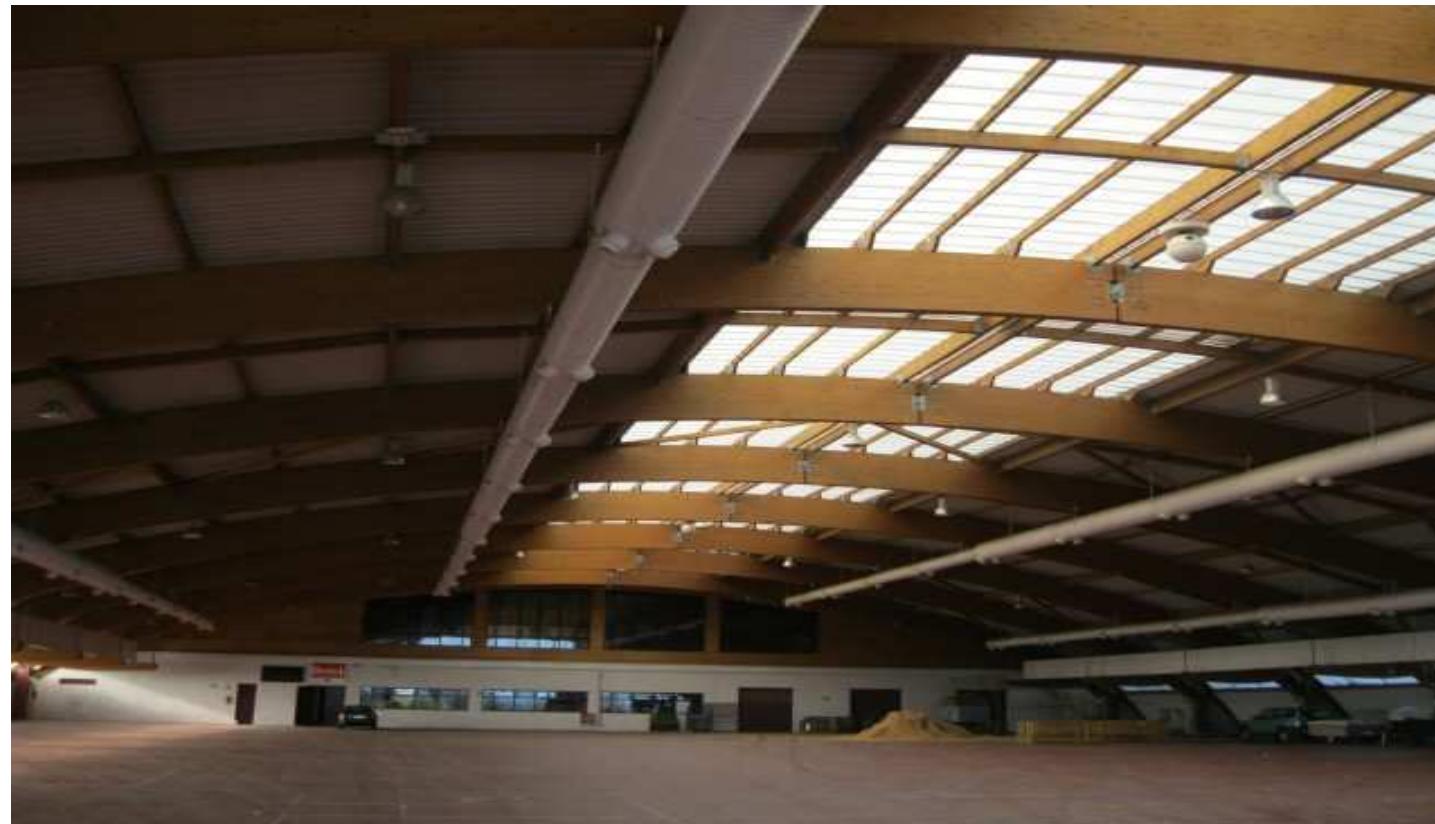
Construida en 1998, destaca por su estructura realizada enteramente en madera laminada de conífera. La madera tras casi 15 años de uso se encuentra en buen estado de conservación, representando otro ejemplo de empleo de madera estructural en interiores.

Vista general del interior del mercado de Santiago de Compostela

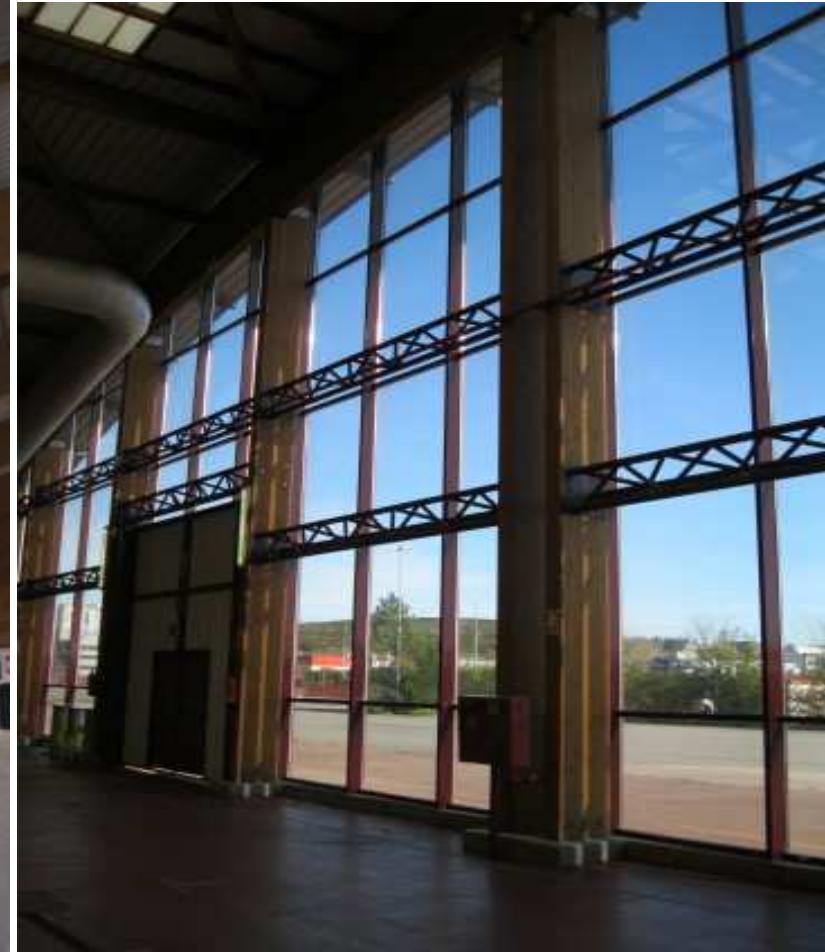
**Detalles de la estructura de madera del mercado de Santiago de Compostela**

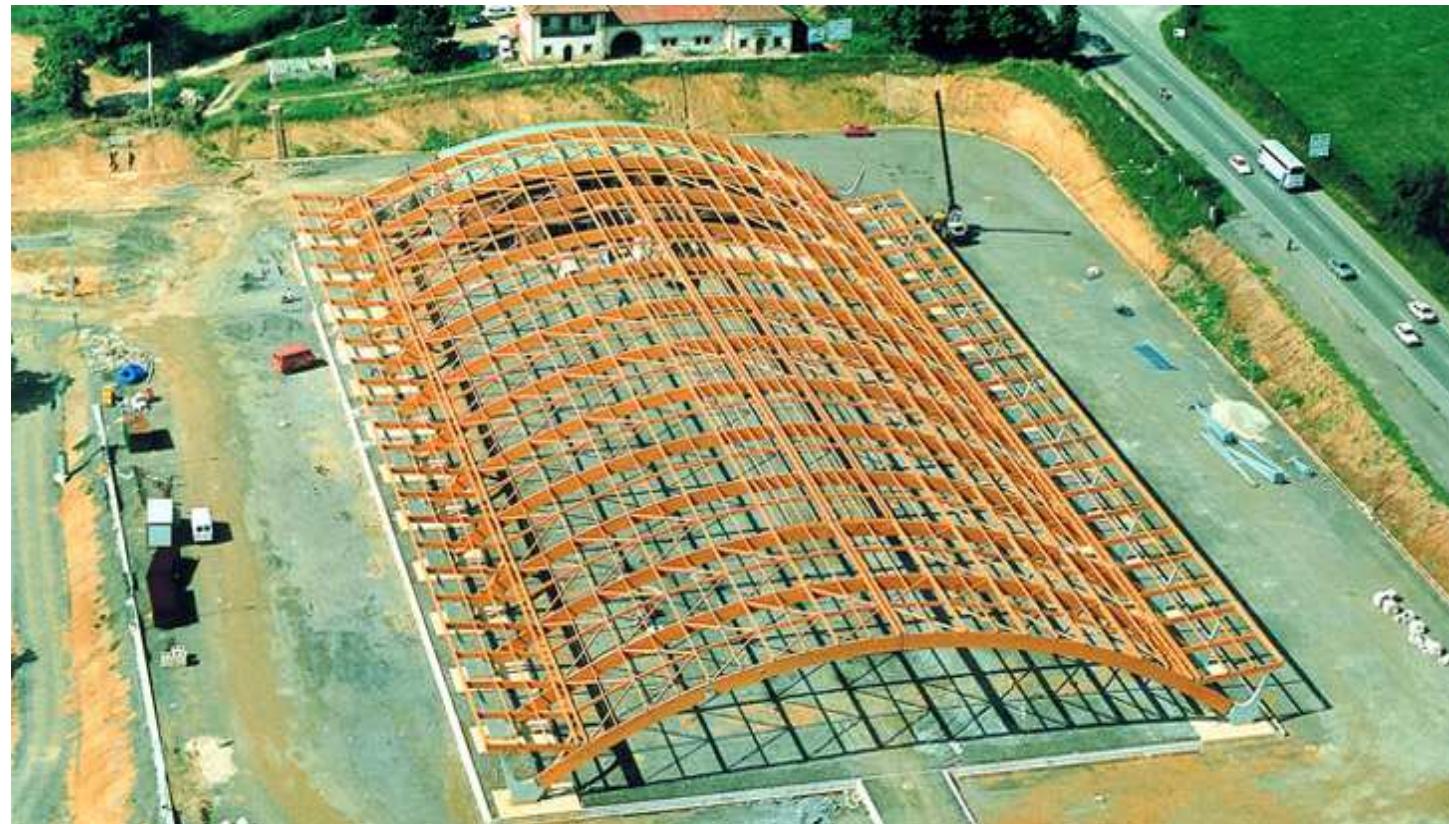
Construido en el año 1992, premio Accesit de arquitectura de Asturias 1992, con unas dimensiones de 120 x 72 m destaca porque toda su estructura ha sido realizada empleando como material madera laminada de conífera. Transcurridos 20 años desde su construcción la madera continua en perfectas condiciones.

Vista aérea de la estructura de madera del mercado (Holtza)

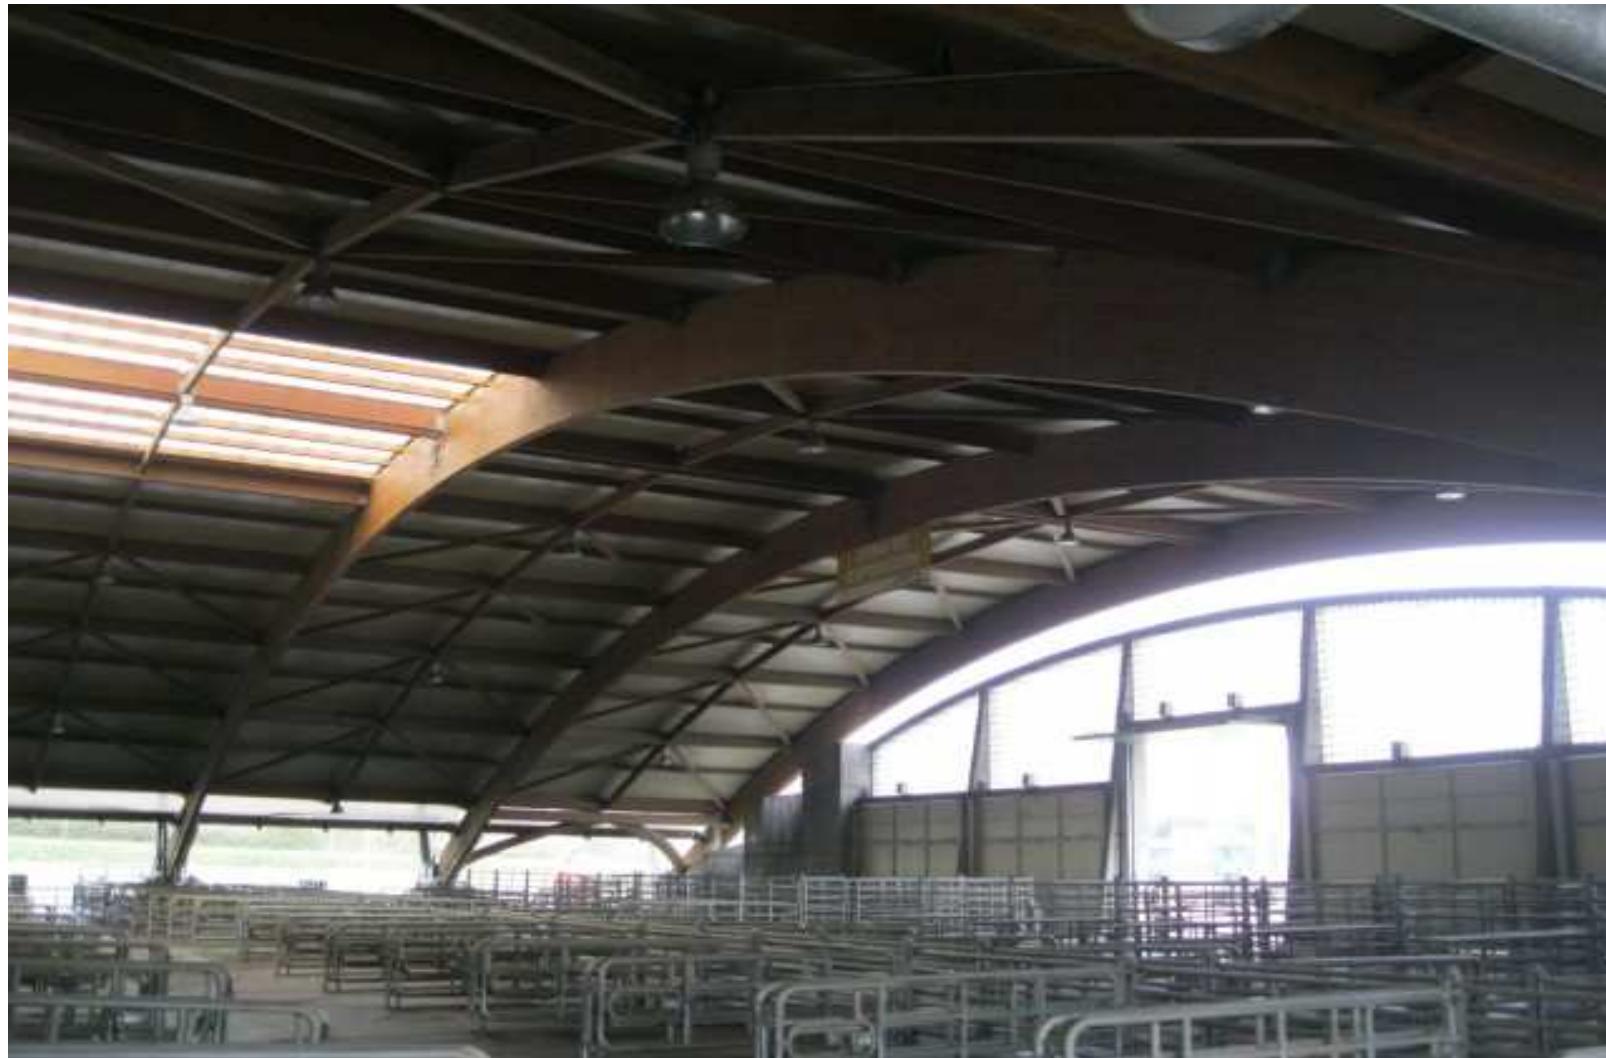
Vista de la estructura de madera del mercado

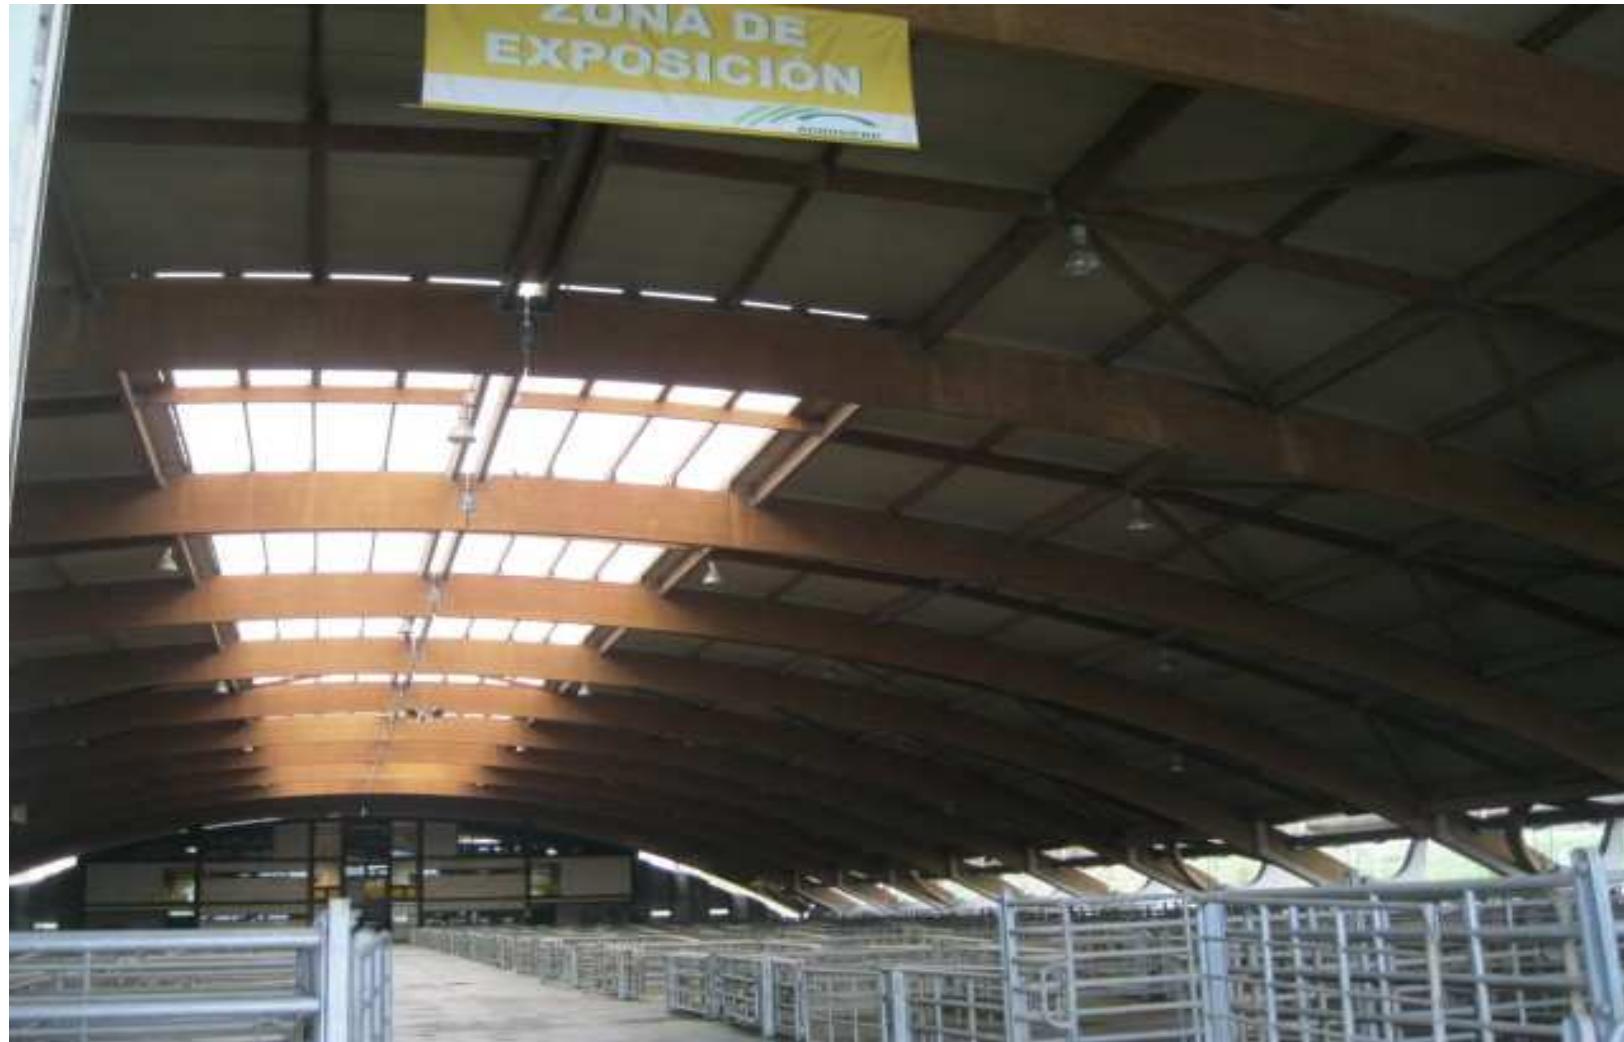
Vista general de la estructura de madera del mercado

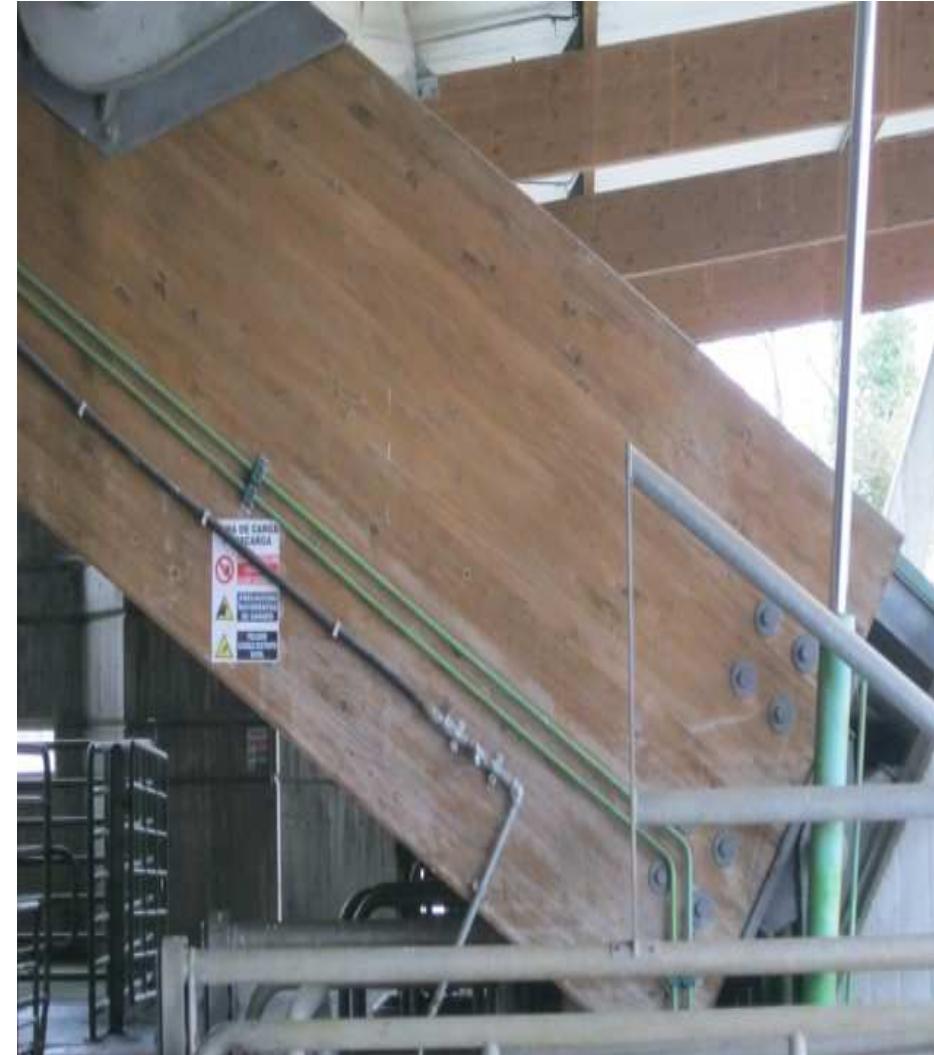
**Detalle de la estructura de madera laminada del mercado**

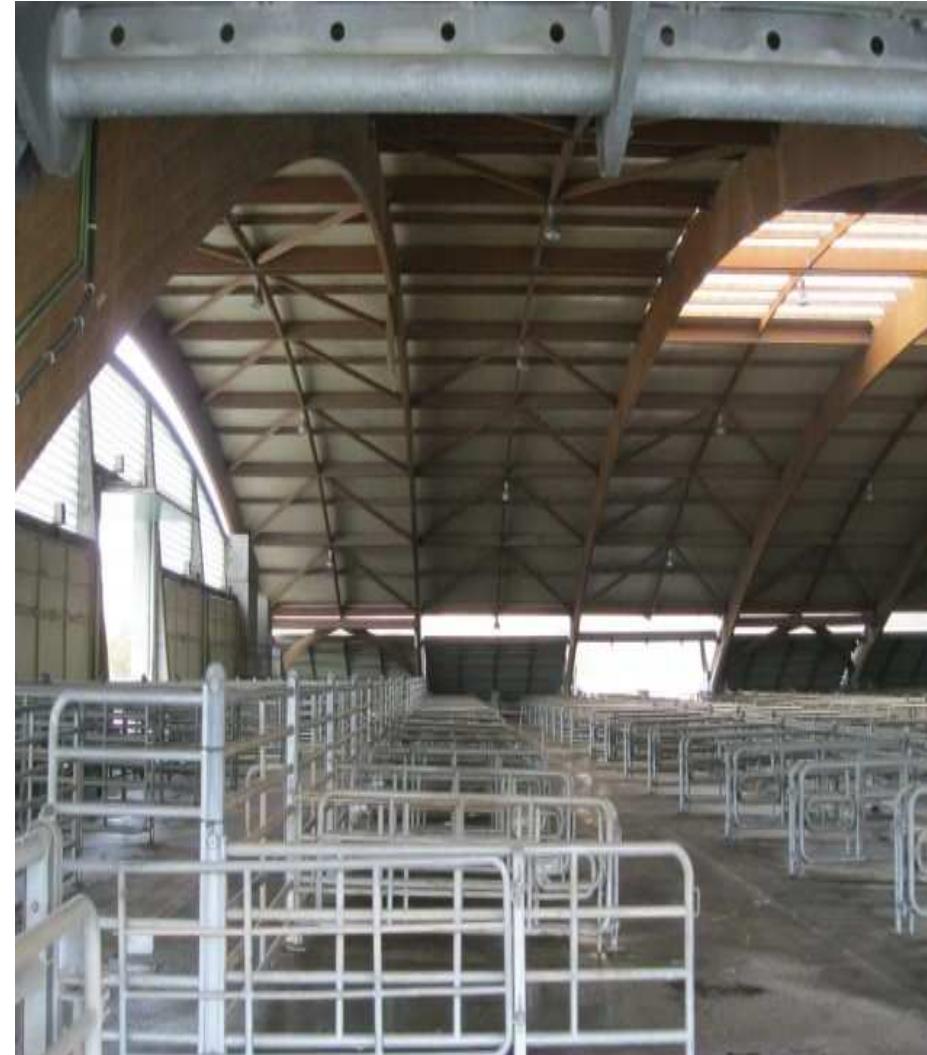
**Vista lateral de la estructura de madera del mercado**

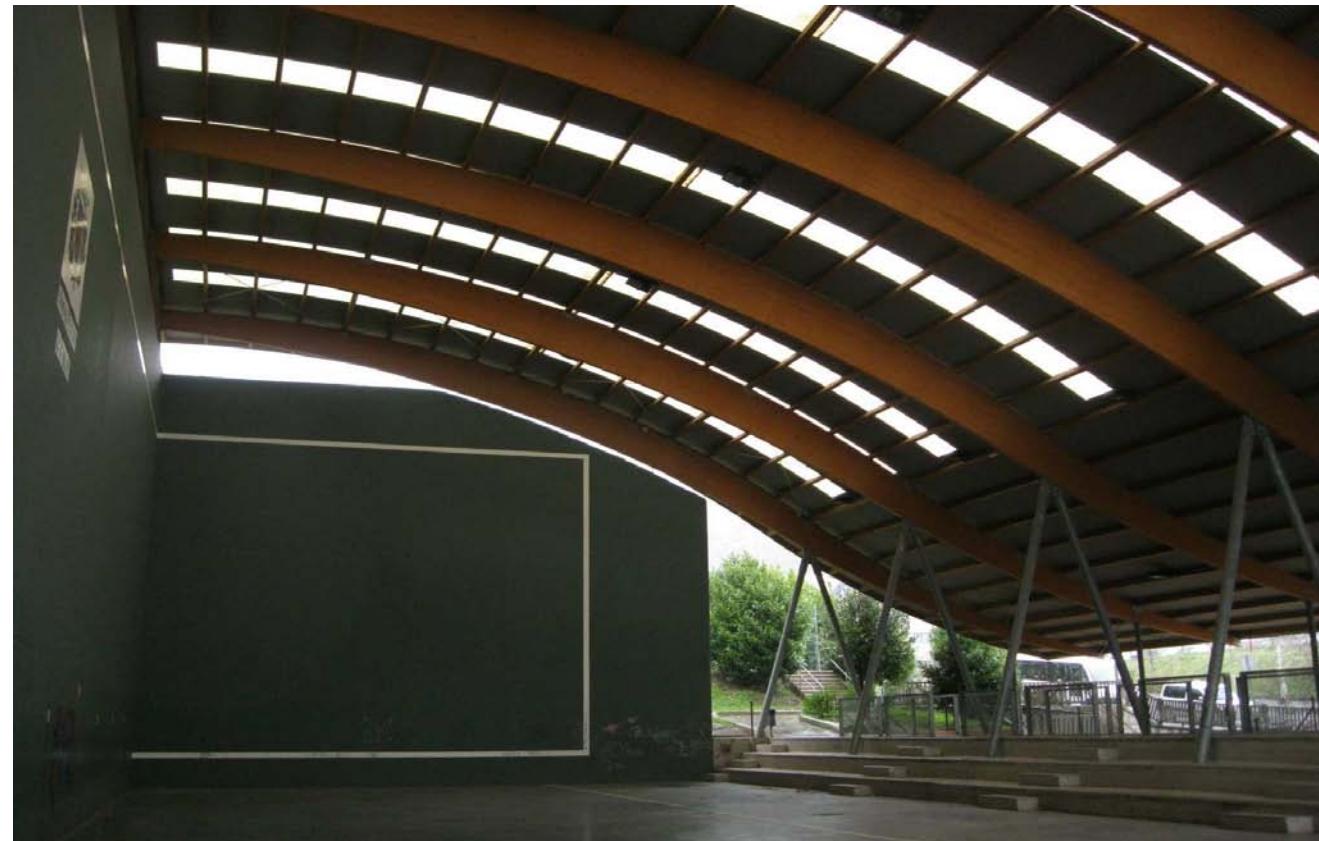
En Eibar se encuentra el frontón de Altzubarren construido en el 2003, cuya cubierta forma ondulada es de madera laminada de *Pinus sylvestris* con un tratamiento superficial. La madera, expuesta en una clase de uso 2, tras casi 10 años desde su instalación se encuentra en perfectas condiciones.

Vista general de la cubierta de madera del frontón

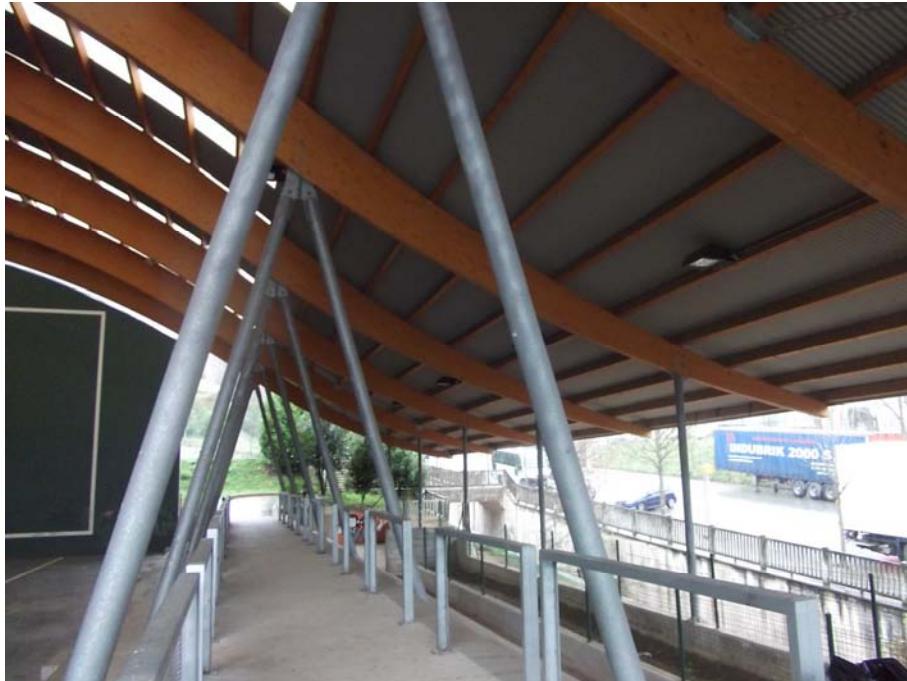
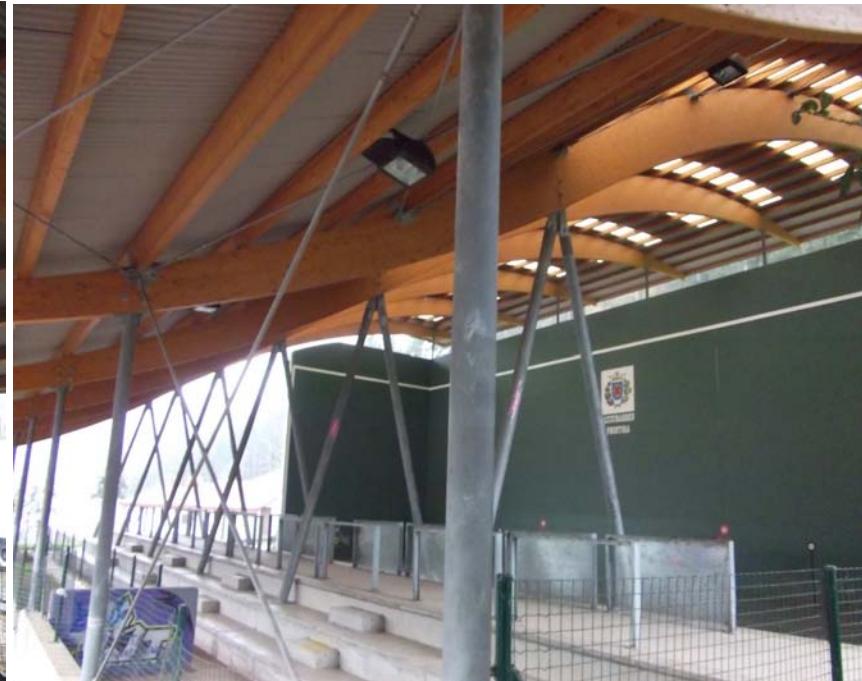
**Detalles de la cubierta de madera del frontón**

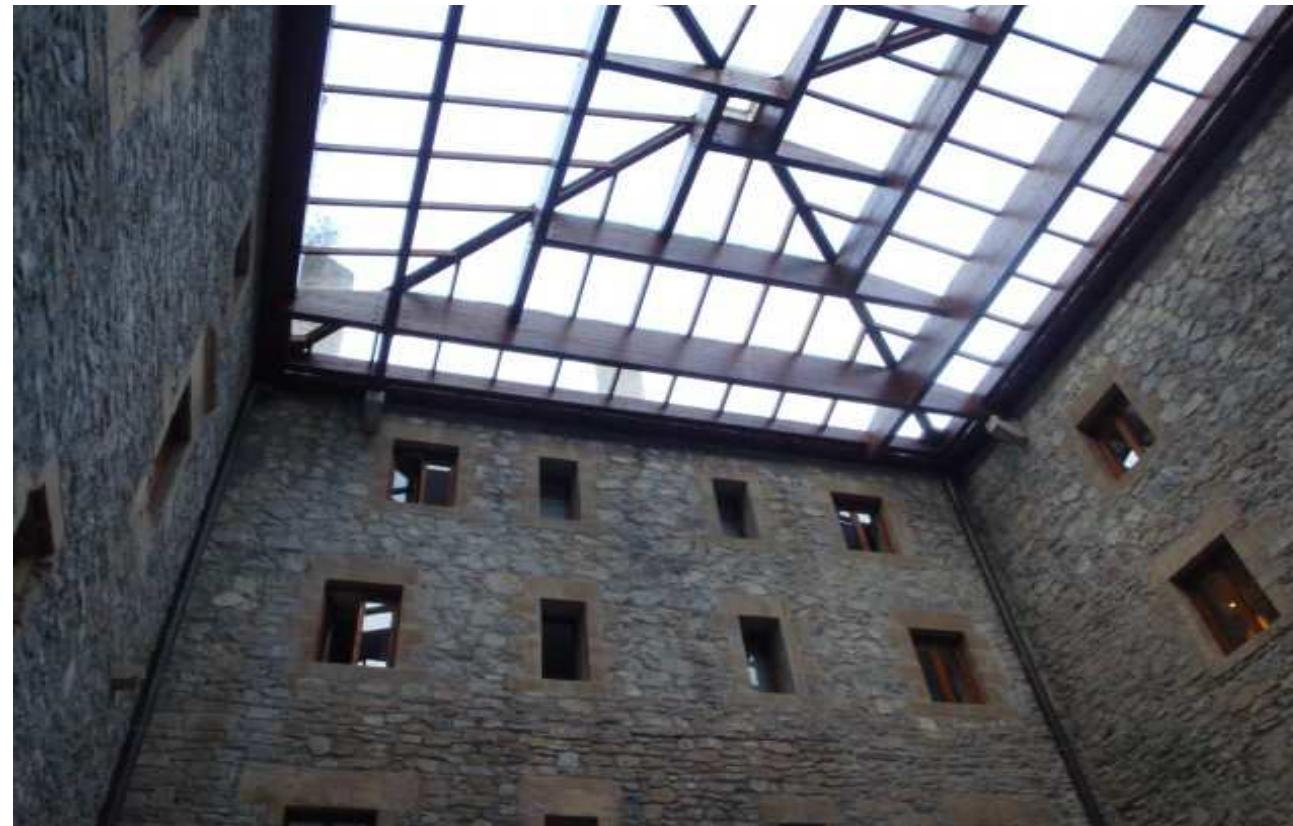
En el parador de Fuenterrabía, emplazado en el antiguo castillo de Carlos V del siglo XV, el patio central ha sido cubierto en el año con una cúpula acristalada cuya estructura es de madera laminada de conífera. Las condiciones de exposición del patio abierto son de clase de uso 2, encontrándose la madera en perfectas condiciones.

Cubierta de madera del patio central del parador de Fuenterrabía

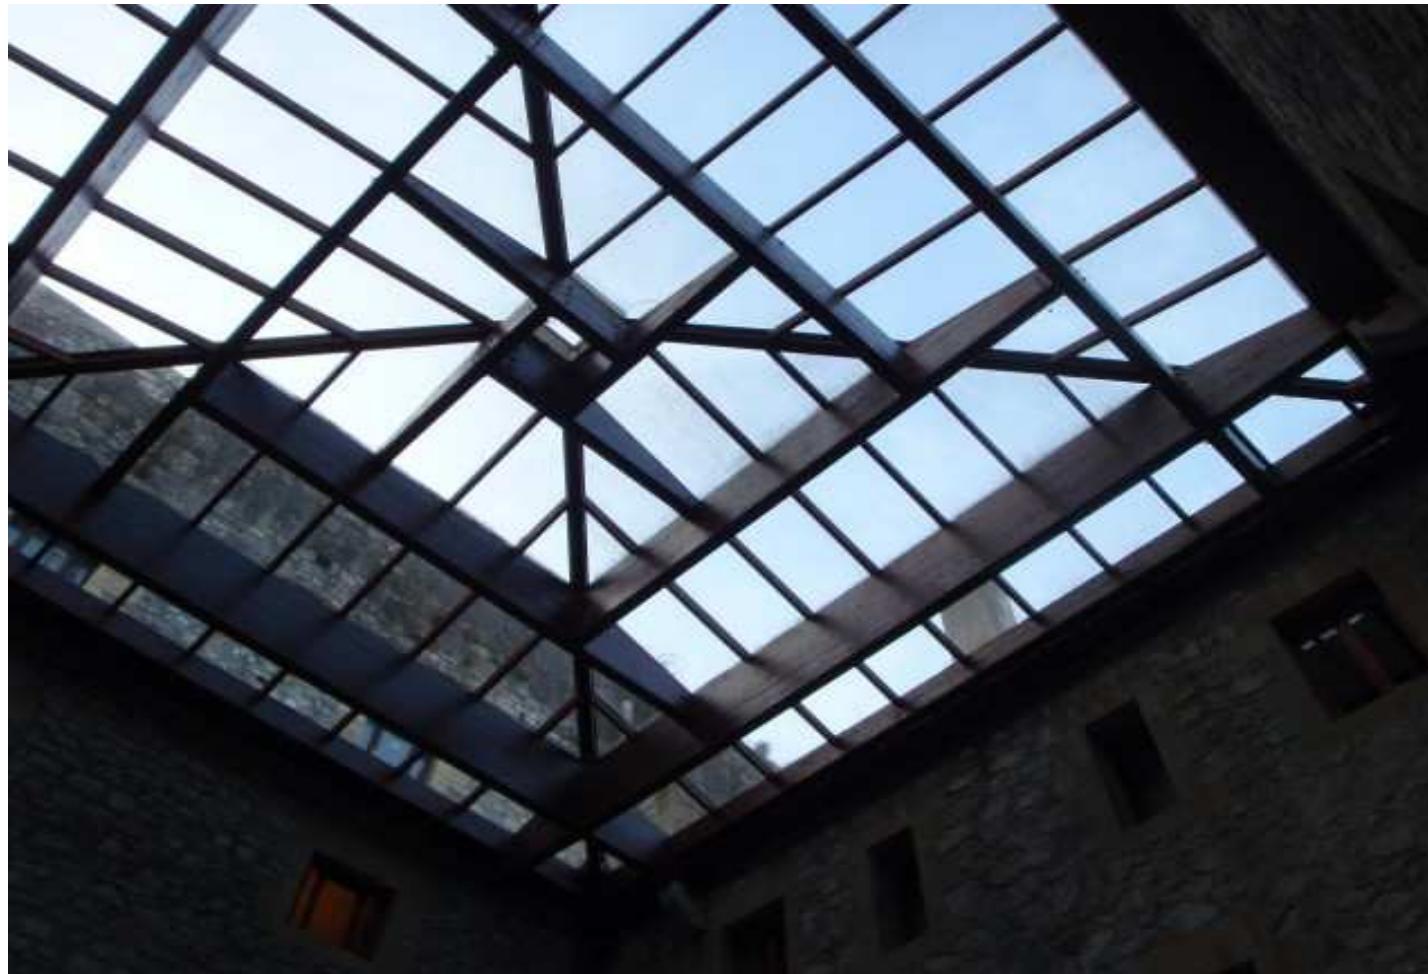
Cubierta de madera del patio central del parador de Fuenterribia

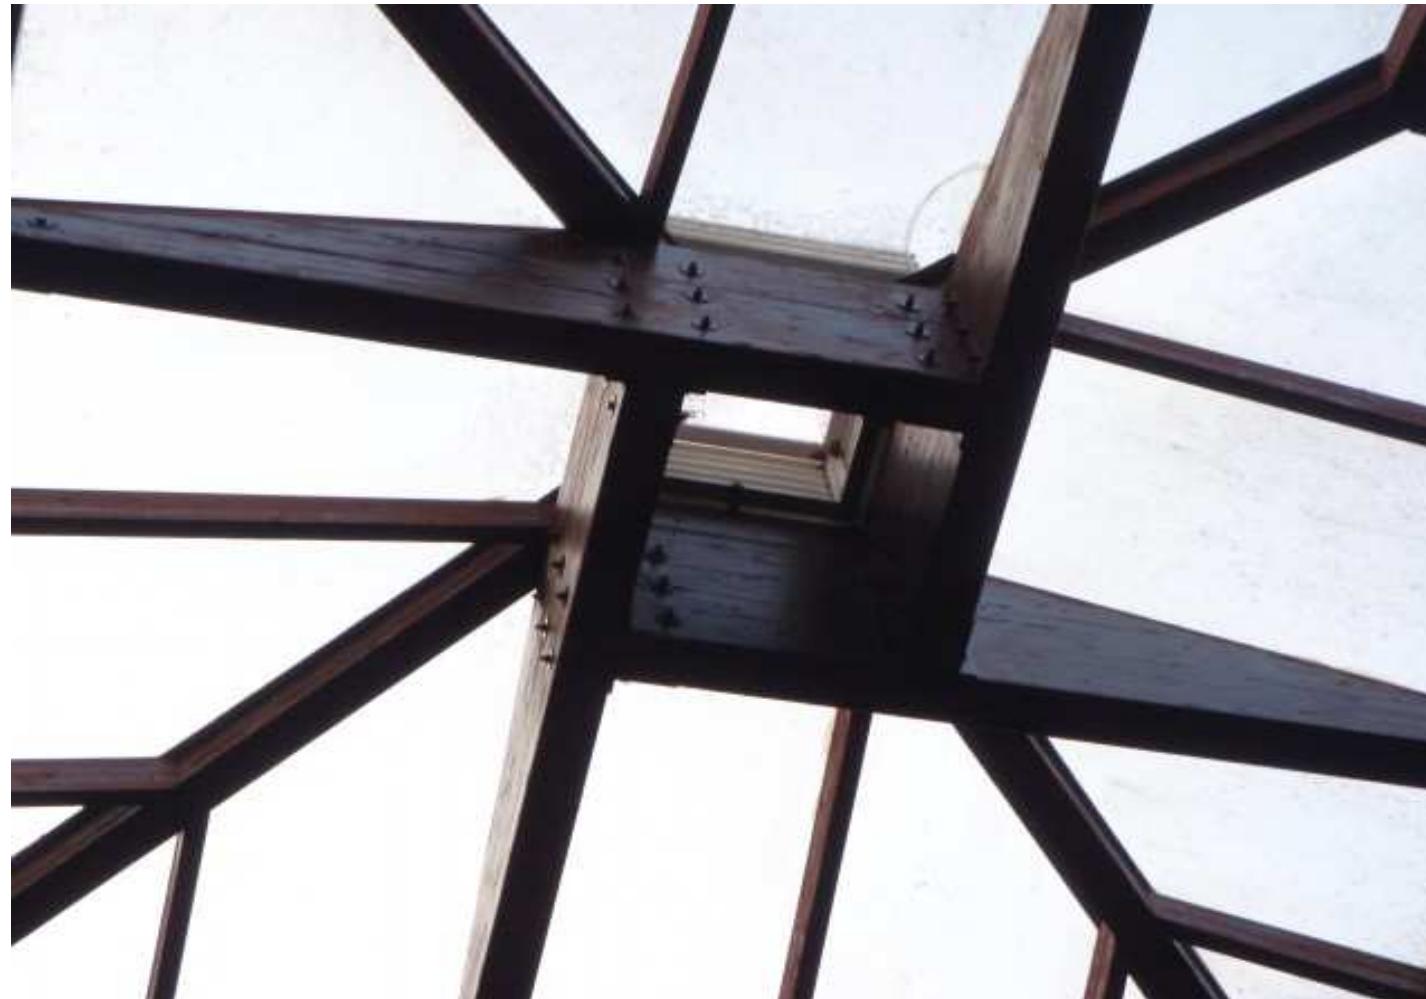
**Detalle de la cubierta de madera del patio central del parador de Fuenterrabía**

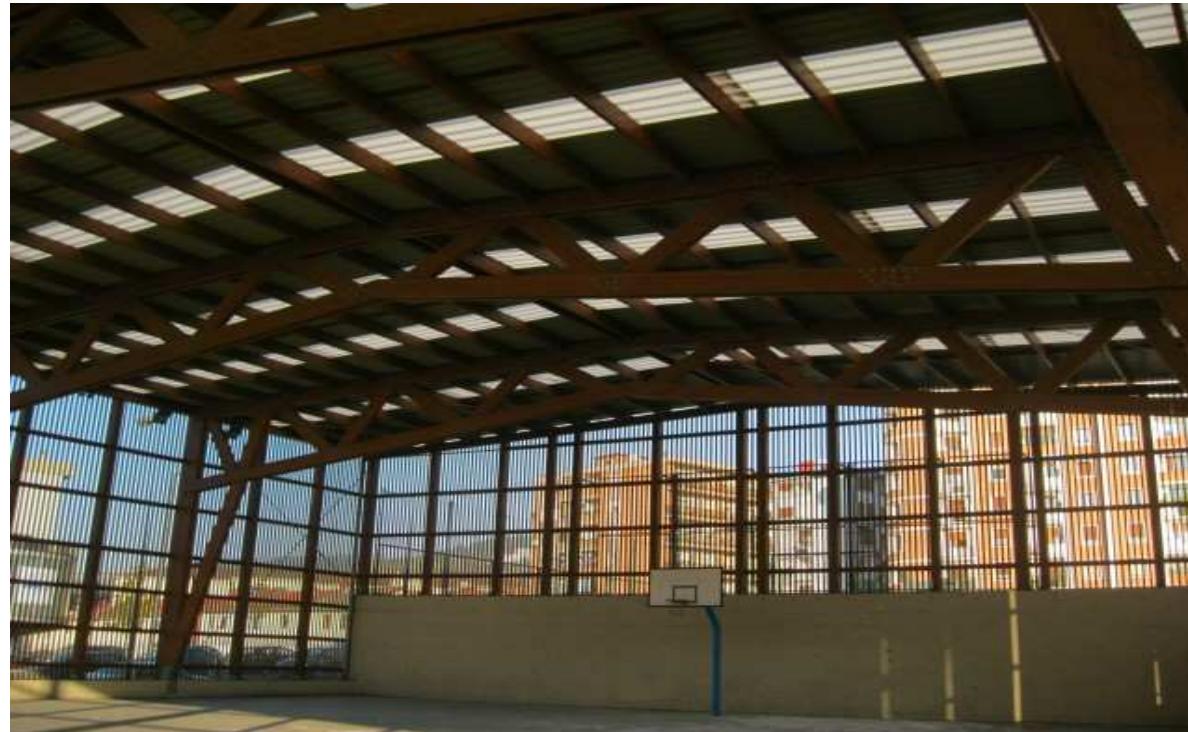
Construido en Bilbao, se encuentra esta instalación deportiva cuya estructura ha sido construida enteramente en madera laminada de conífera. La estructura está formada por un sistema de cerchas de madera a las que se les ha aplicado un tratamiento superficial protector preventivo. Cabe destacar que como material de cerramiento del polideportivo se ha empleado también madera, en este caso láminas de madera maciza de alerce. Toda la madera se encuentra en la actualidad en perfectas condiciones.

Vista del interior del polideportivo, con estructura y cerramiento de madera

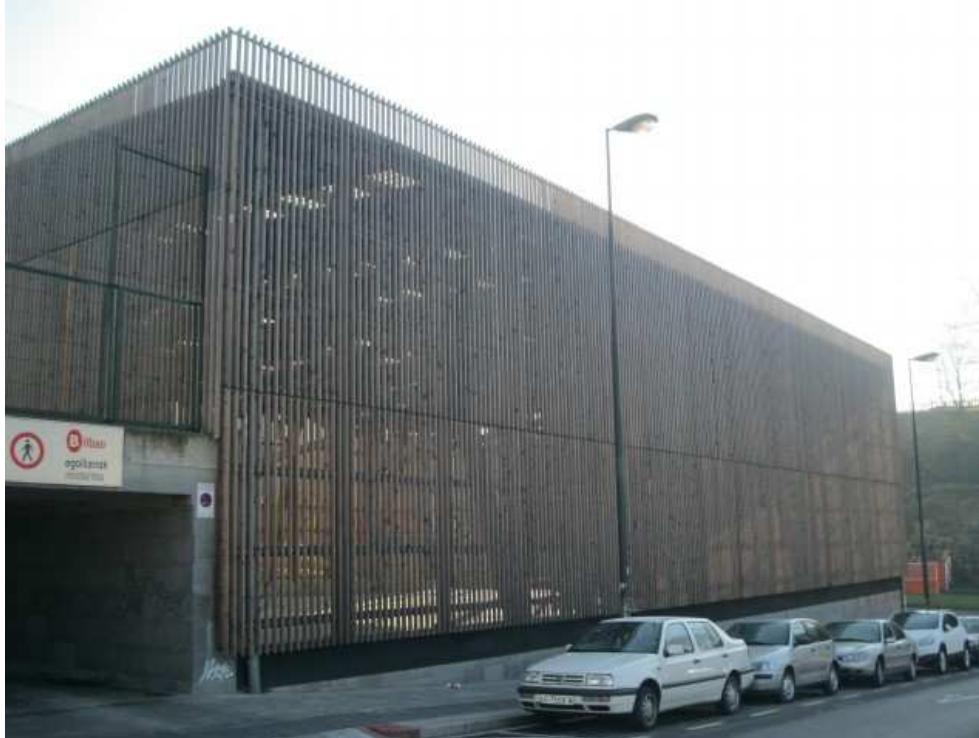
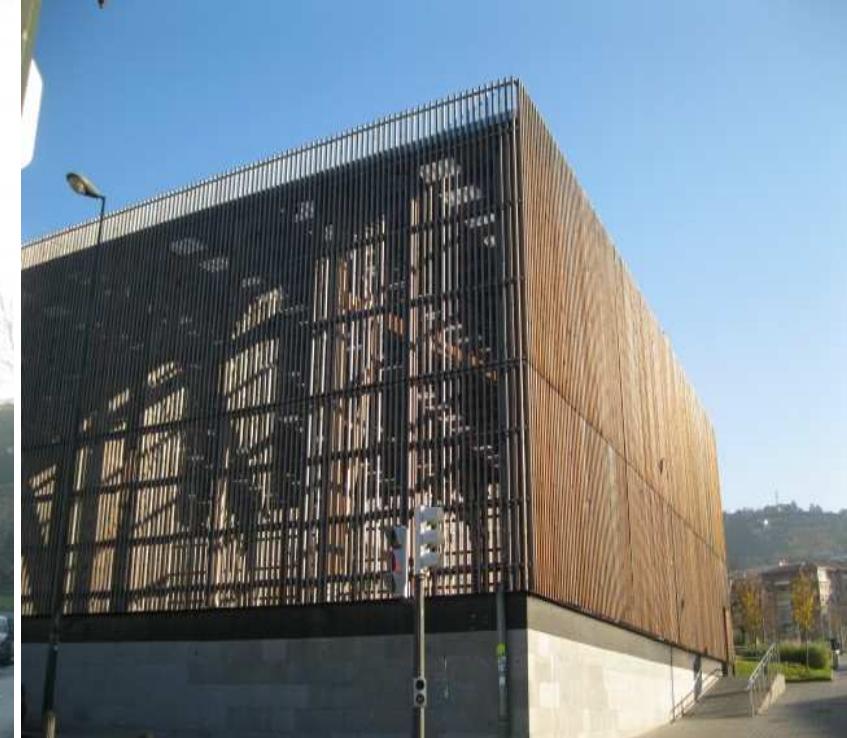
Vistas del exterior del polideportivo, con el cerramiento de madera
