# **MEMORIA TÉCNICA DEL PROYECTO 3: Estudio de durabilidad y necesidades de mantenimiento de diferentes componentes arquitectónicos de madera.**

*Estudio de durabilidad y necesidades de mantenimiento de diferentes componentes arquitectónicos de madera.*

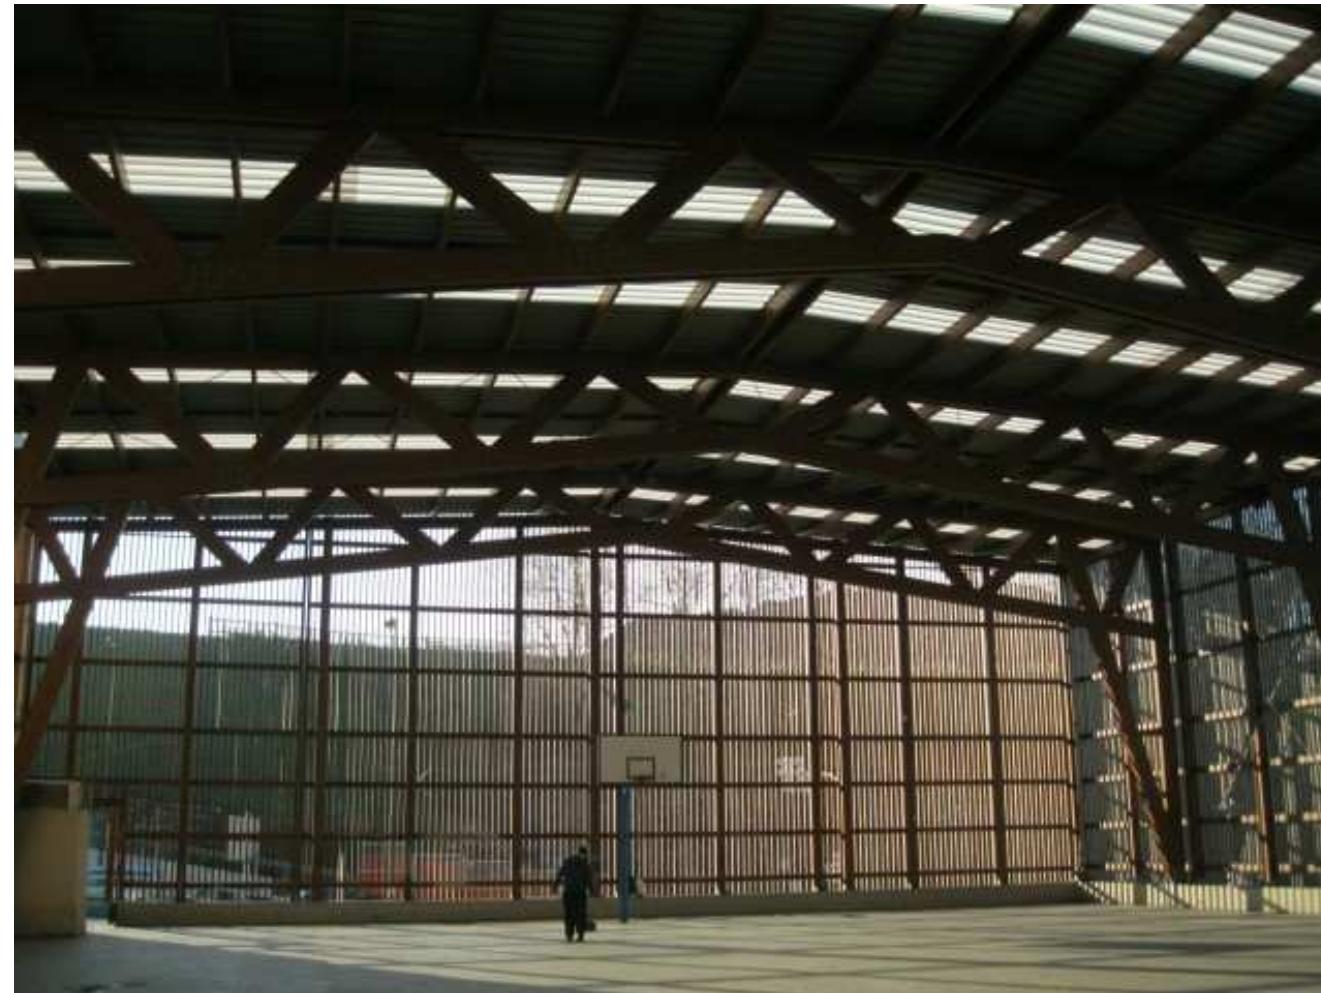
Vistas del interior del polideportivo, con el cerramiento de madera

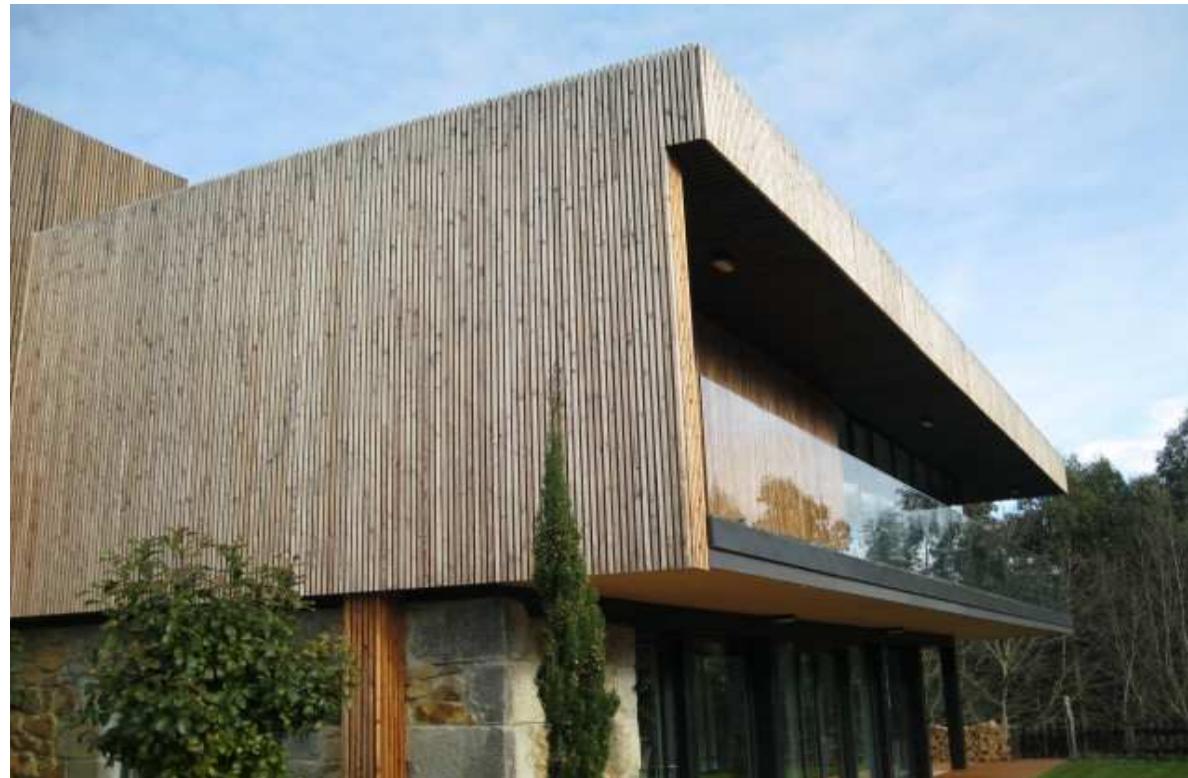
En localidad de Natxitua, en el norte de Bizkaia, se ha levantado la Casa Vita en el año 2010. La estructura de paredes, forjados y cubierta ha sido construida en paneles de madera de *Pinus radiata*. Como material de cerramiento se ha empleado láminas de madera maciza de alerce instaladas verticalmente. La madera tras 2 años se encuentra en perfectas condiciones.

Vista exterior desde el oeste de la casa Vita, con cerramiento de madera

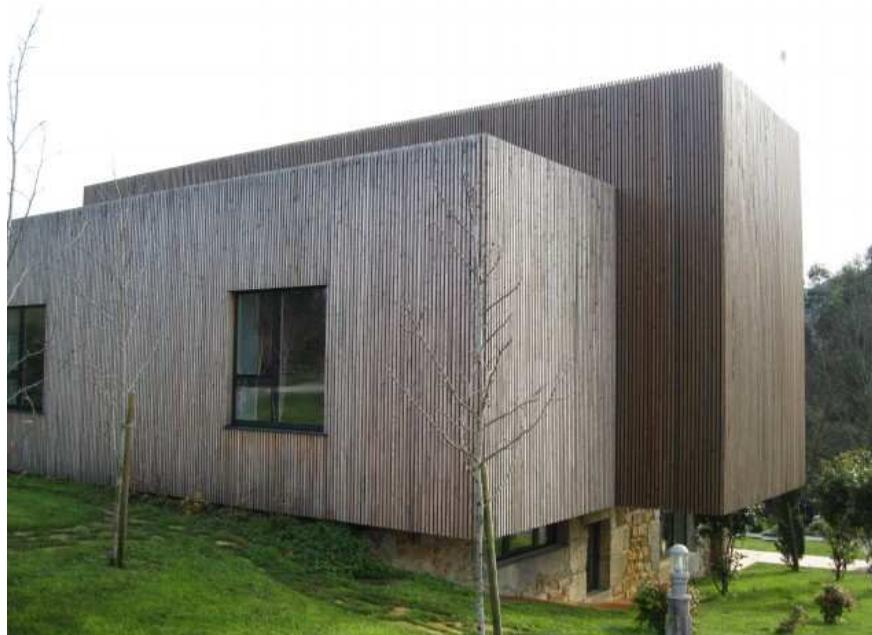
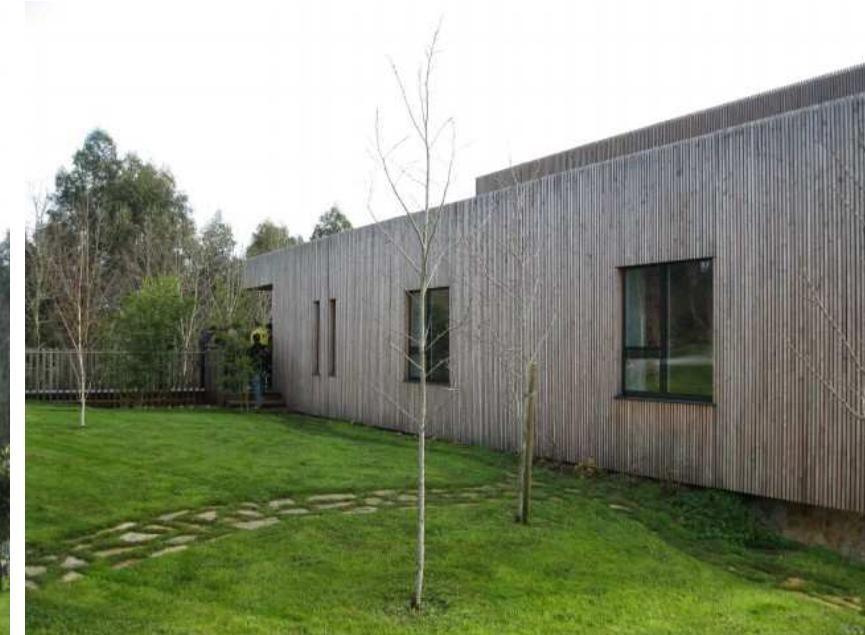
Vistas exteriores desde el norte de la casa Vita.

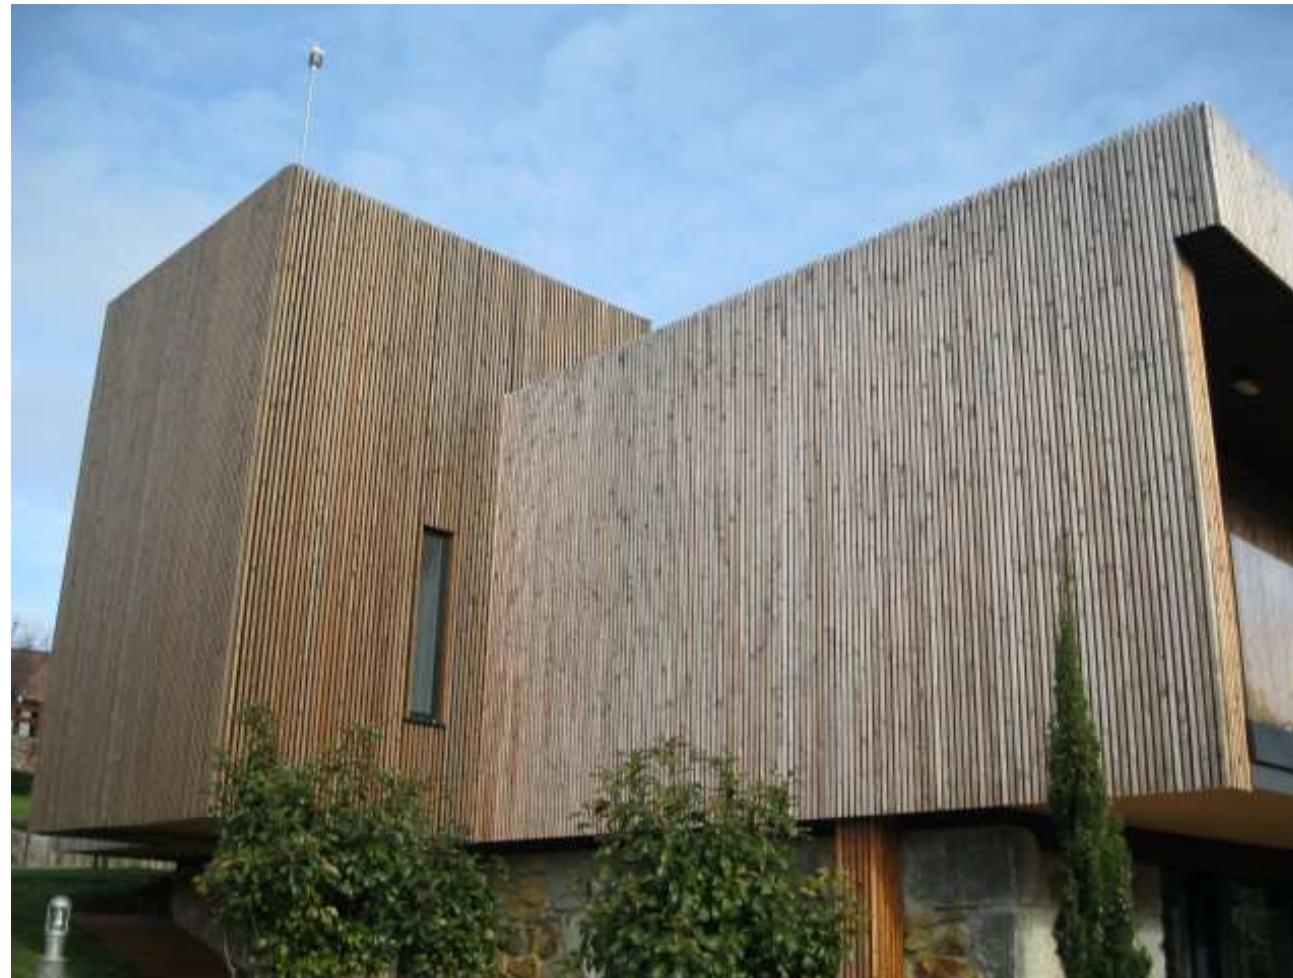
Vista del cerramiento exterior de la casa Vita.

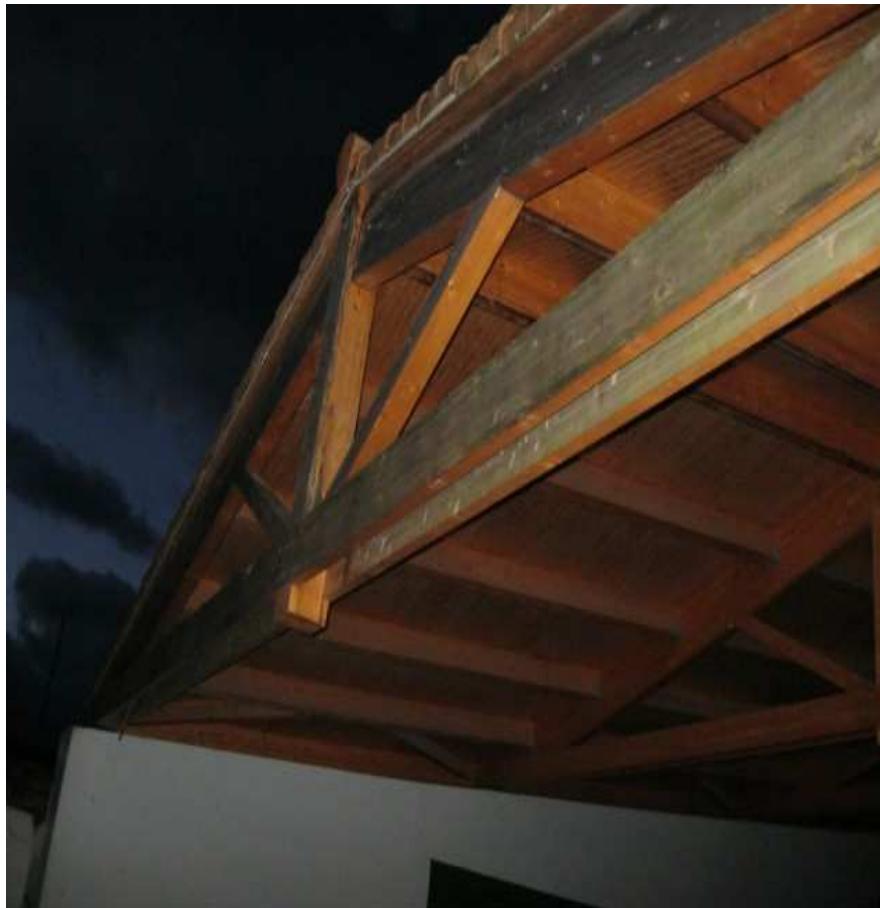
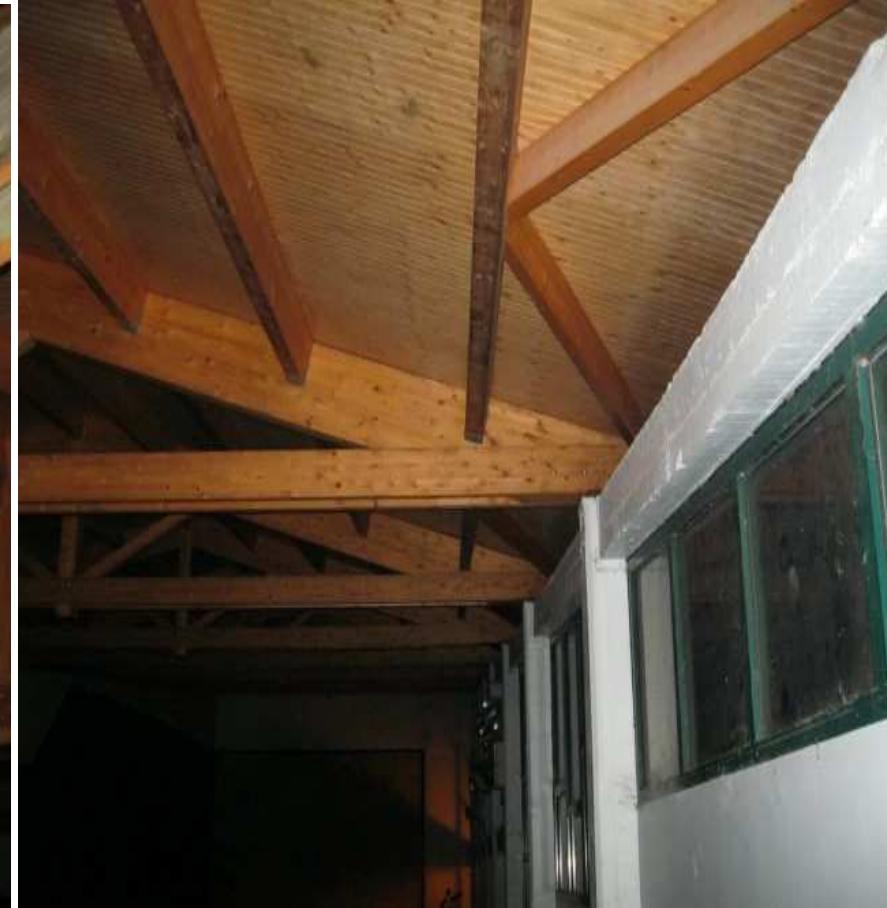
Situado en la localidad de La Arboleda, el frontón se caracteriza porque su estructura es de madera laminada de conífera. Lo que viene a representar otro ejemplo de empleo de la madera como material estructural en interiores.

**Detalles del interior de la cubierta del frontón de La Arboleda**

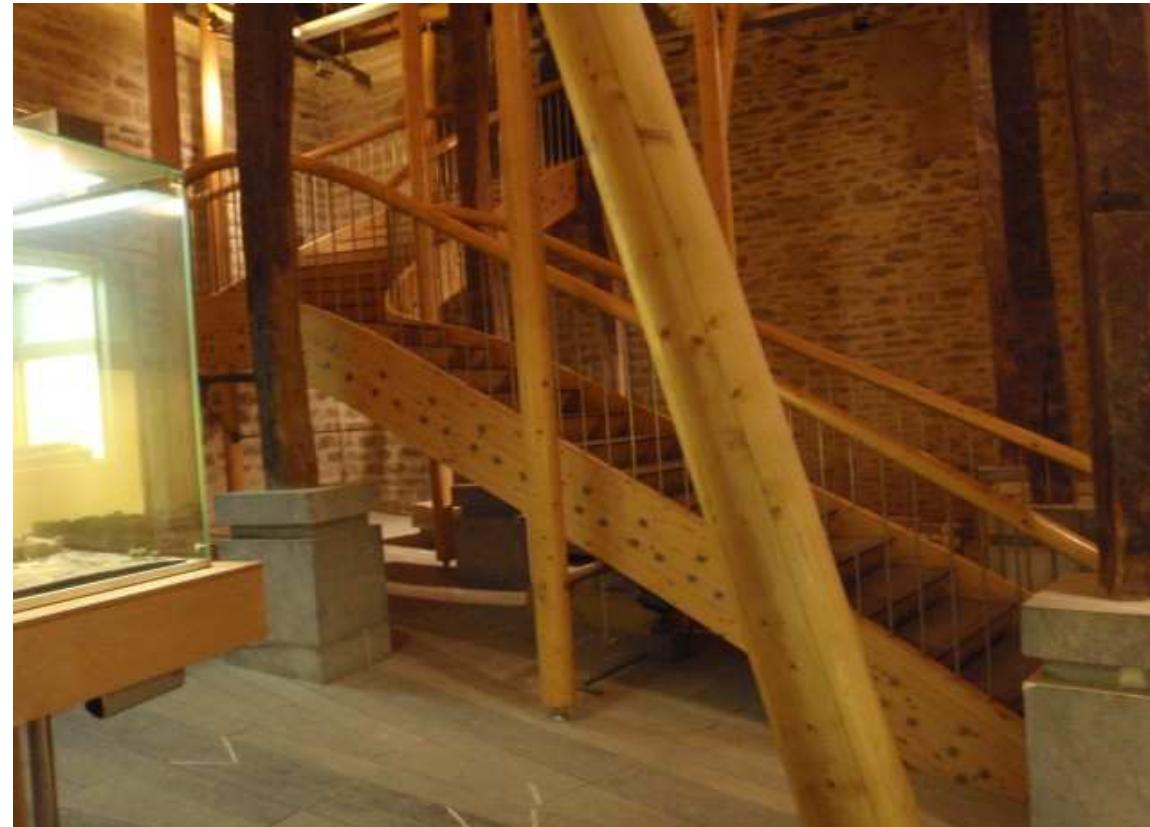
En el interior de la catedral vieja de Vitoria se están acometiendo desde hace unos años importantes reformas. Dentro de esas reformas destaca la construcción de una escalera interior ejecutada en madera de conífera que se integra perfectamente en el singular entorno histórico del interior de la catedral.

Escalera de madera del interior de la catedral vieja de Vitoria

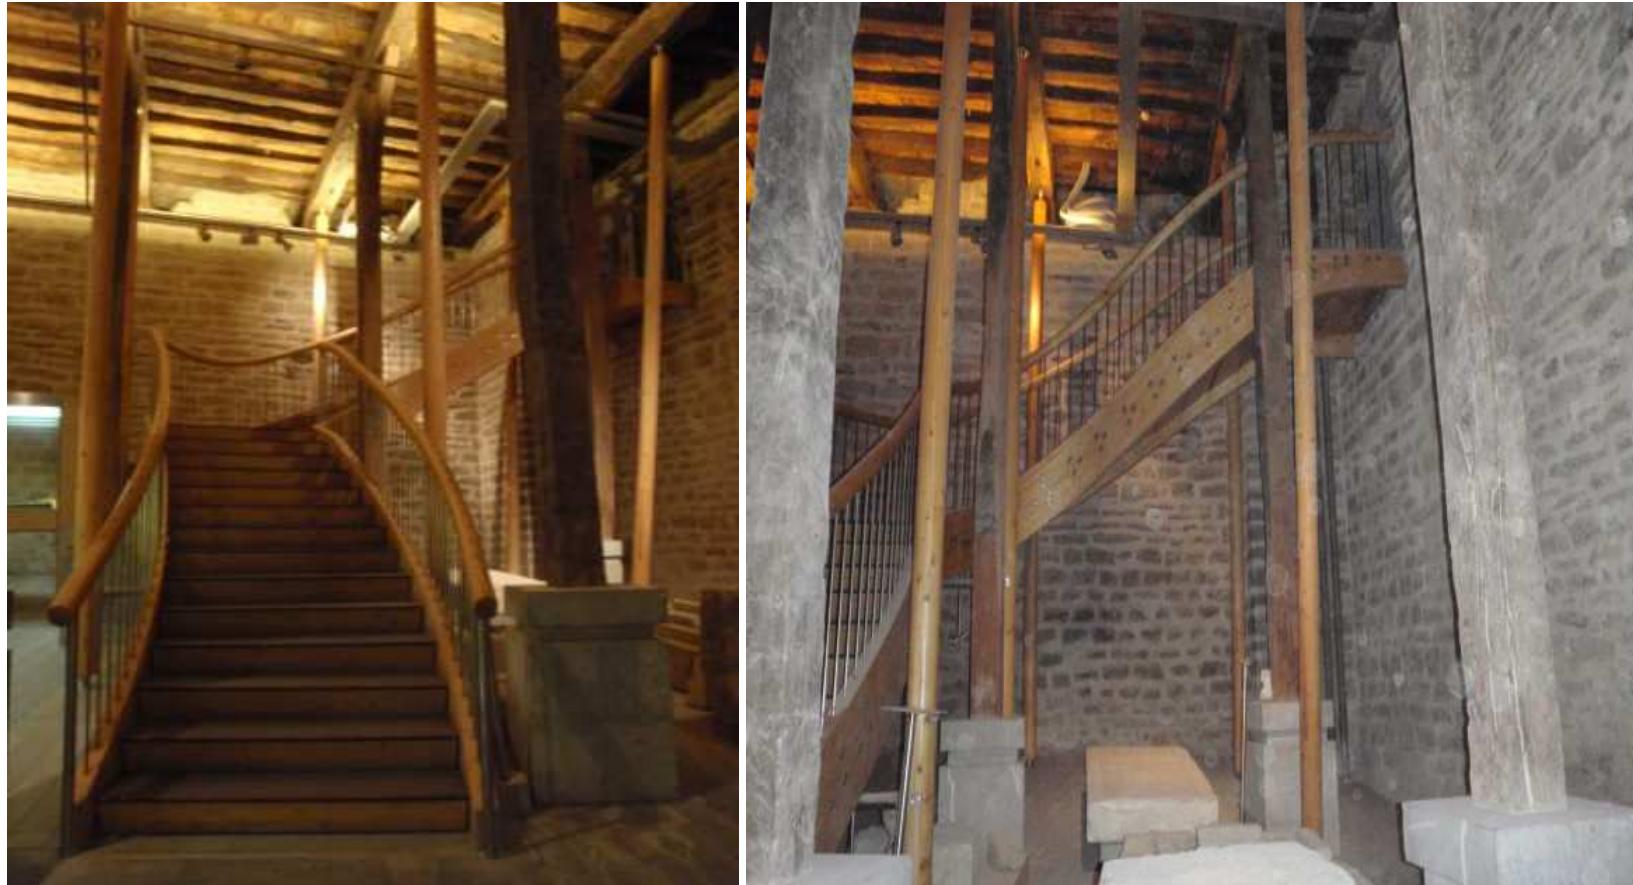
Vista de la escalera de madera del interior de la catedral vieja de Vitoria

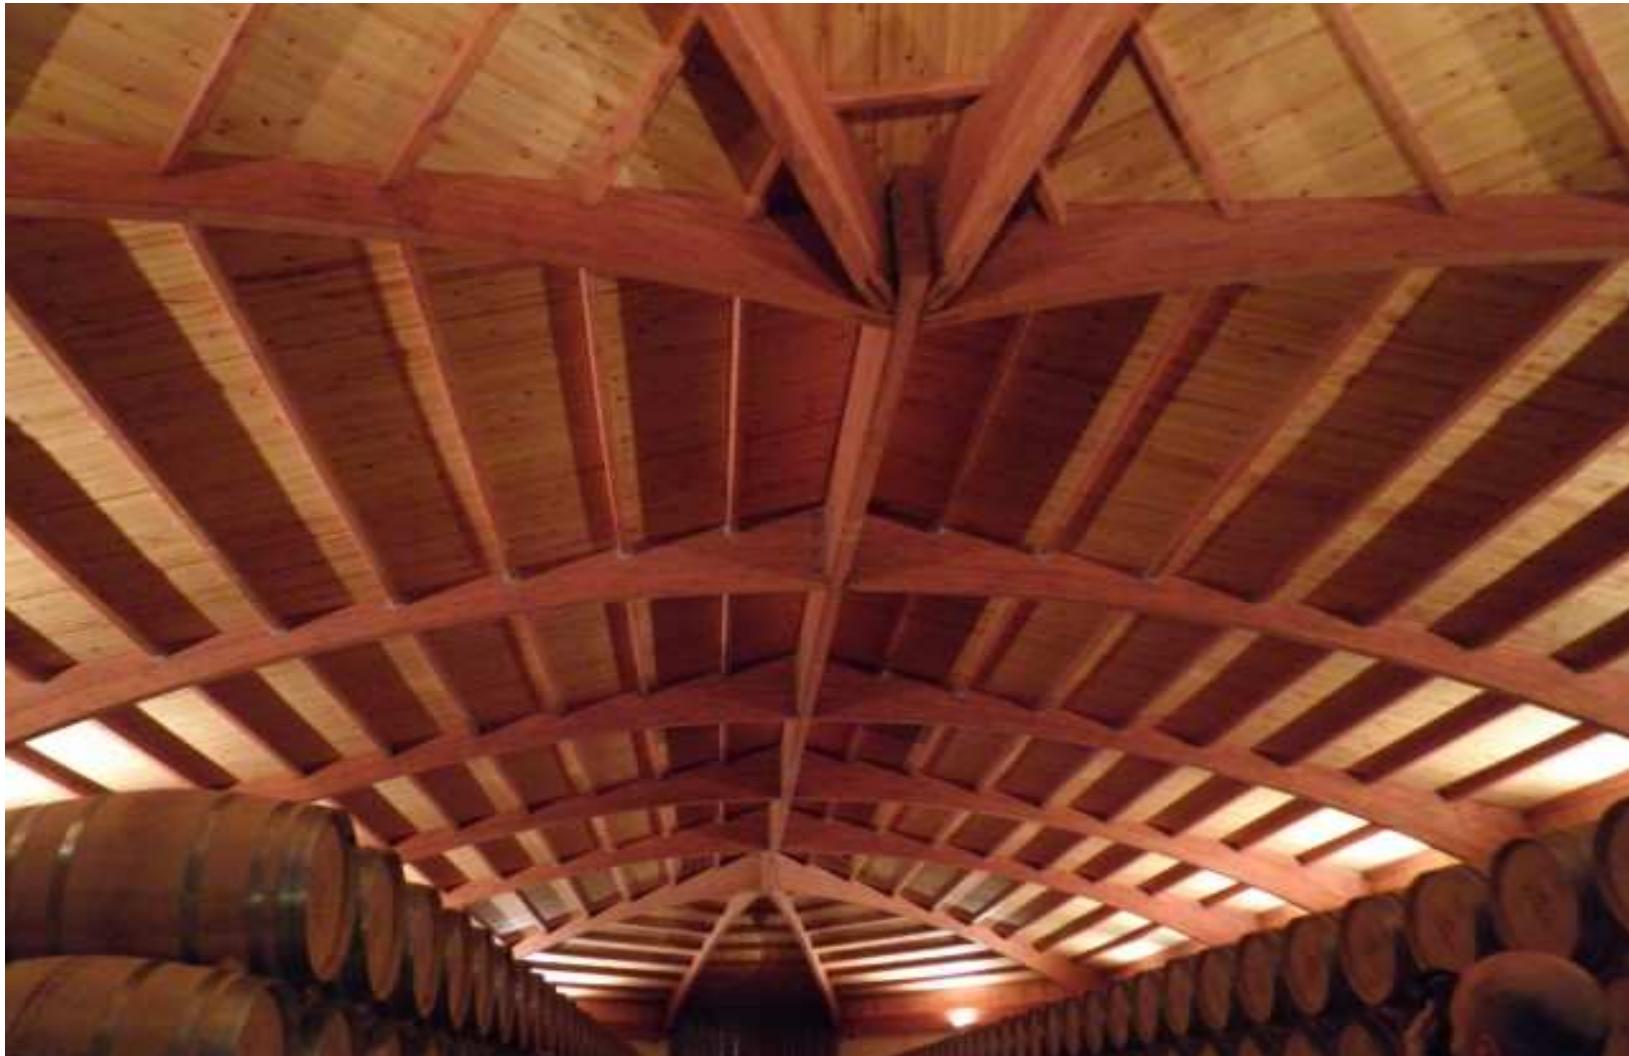
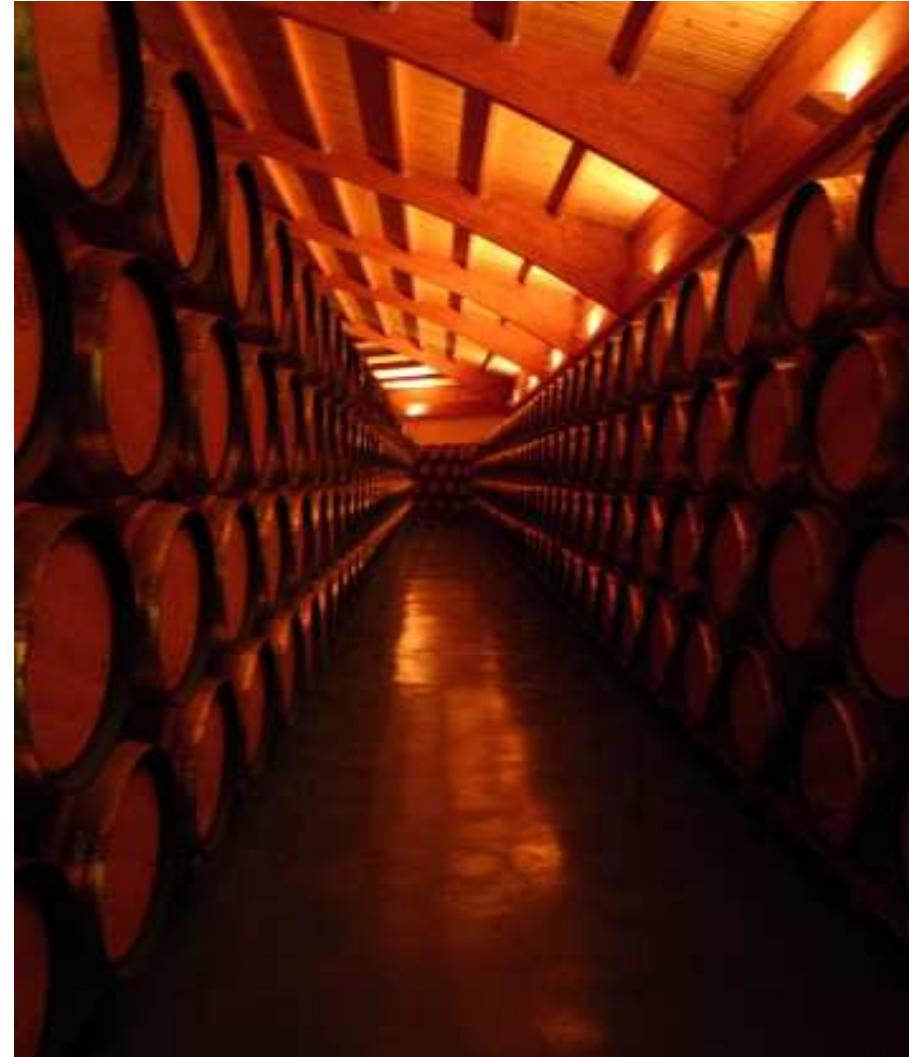
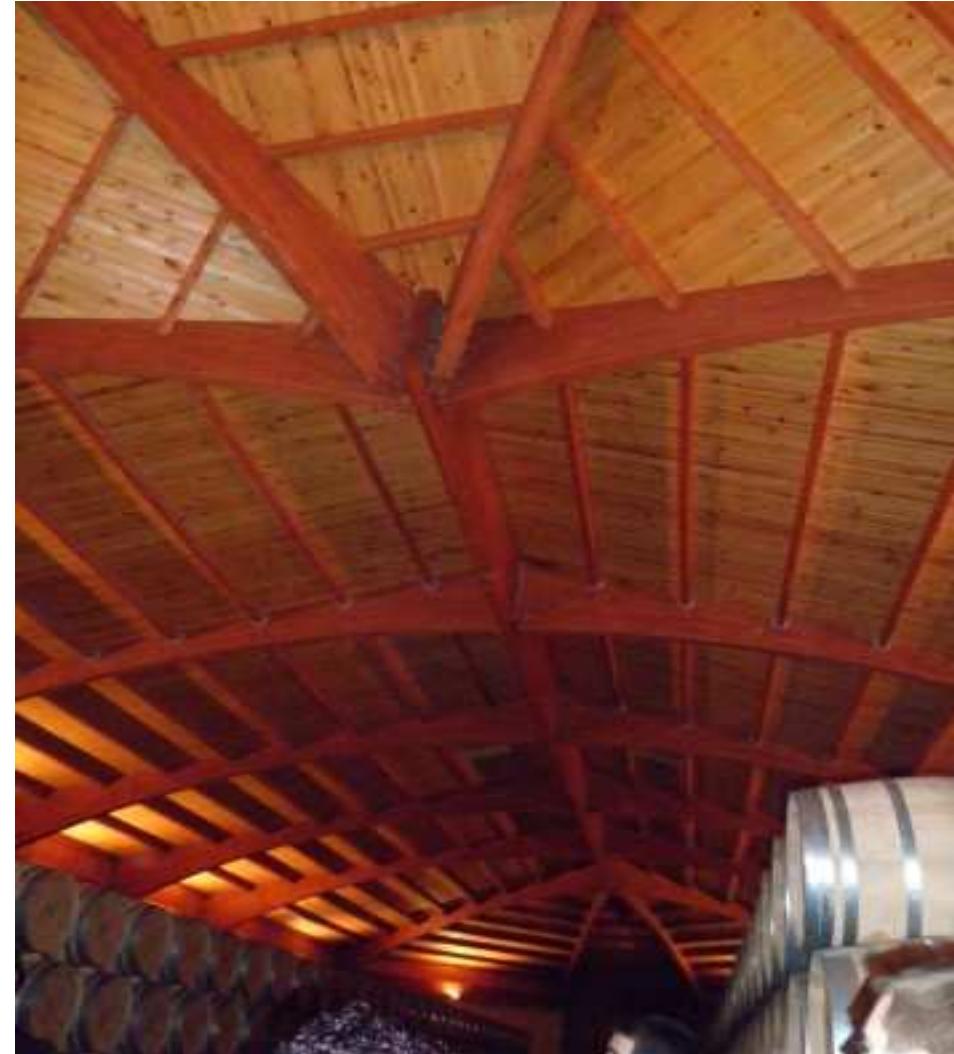
Construidas en 1998 en La Guardia, La Rioja. Las cubiertas de las instalaciones de las bodegas han sido realizadas en madera laminada de conífera. La madera tras casi 15 años de uso se encuentra en perfectas condiciones lo que representa otro ejemplo de empleo de madera estructural en interiores de bodegas de vino.

**Cubierta de madera de las bodegas Campillo**

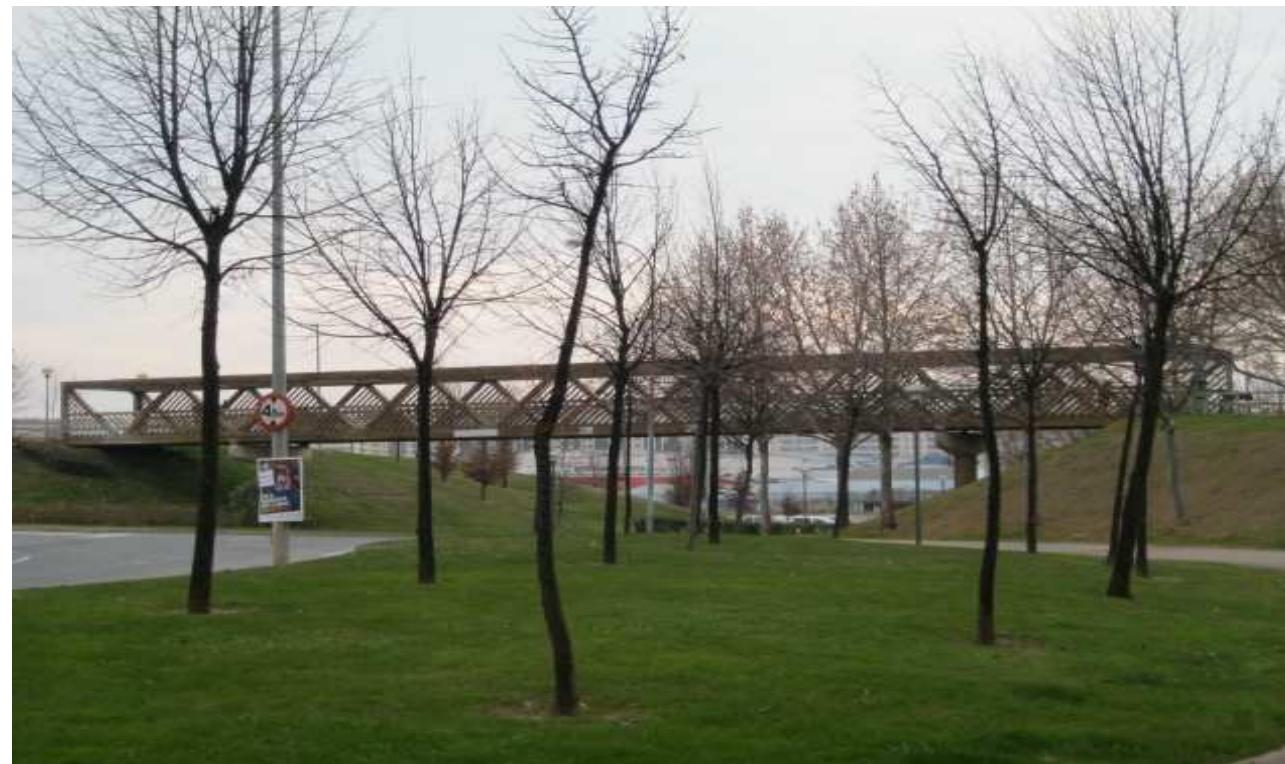
Construida en el año 1992, la estructura de esta pasarela peatonal es madera laminada de *Pinus sylvestris*. Tratada en profundidad en autoclave con producto protector. La madera, a pesar de su emplazamiento en exteriores, está en perfectas condiciones, lo que representa un ejemplo de posibilidades de empleo de madera como material estructural en condiciones de exteriores.

Vista general de la pasarela

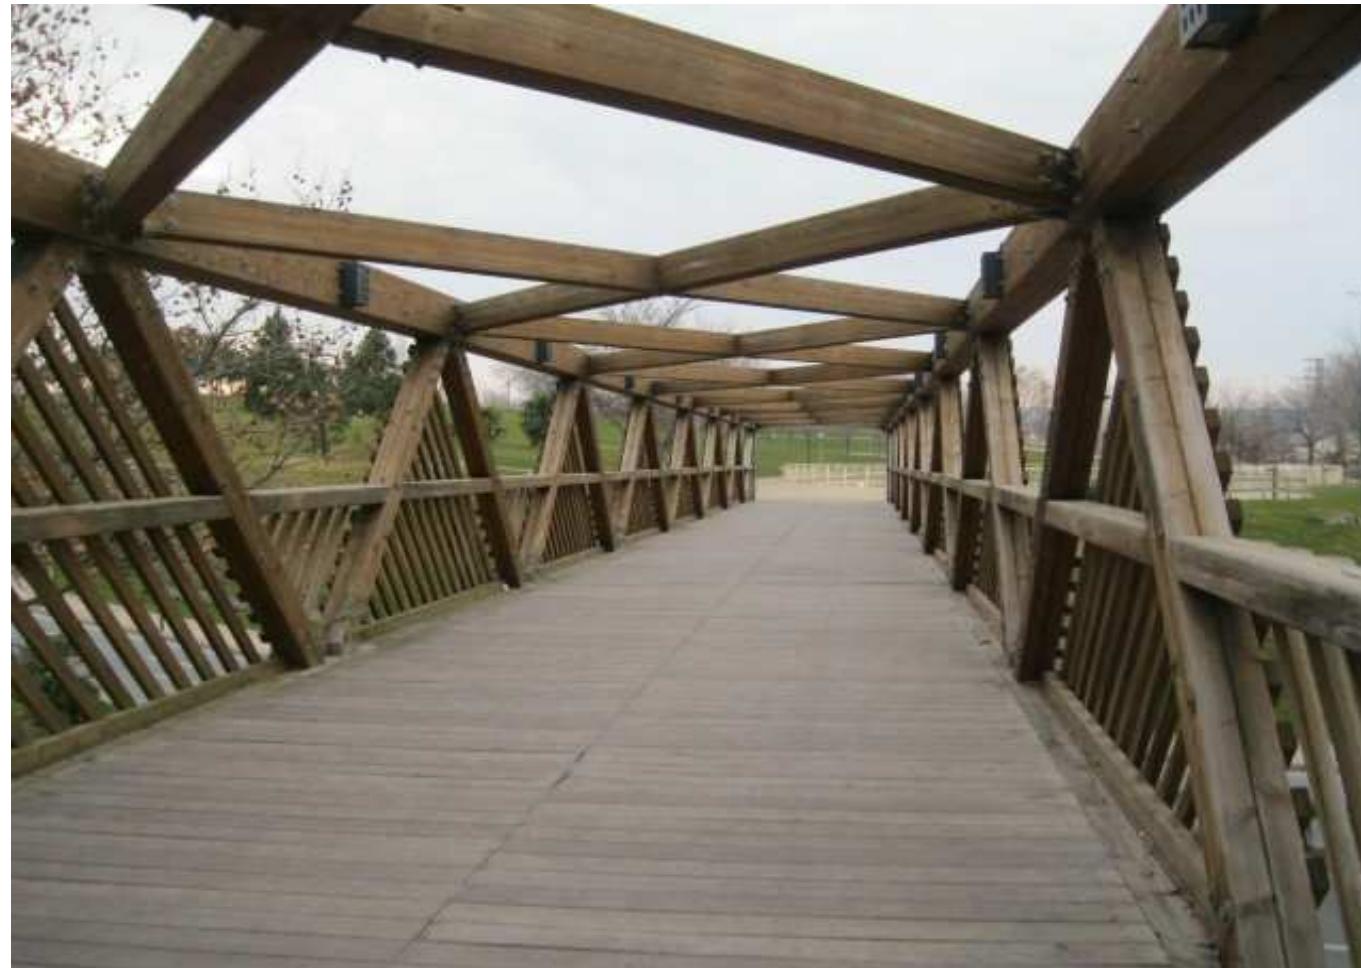
Vista de la tarima y de la estructura de madera de la pasarela

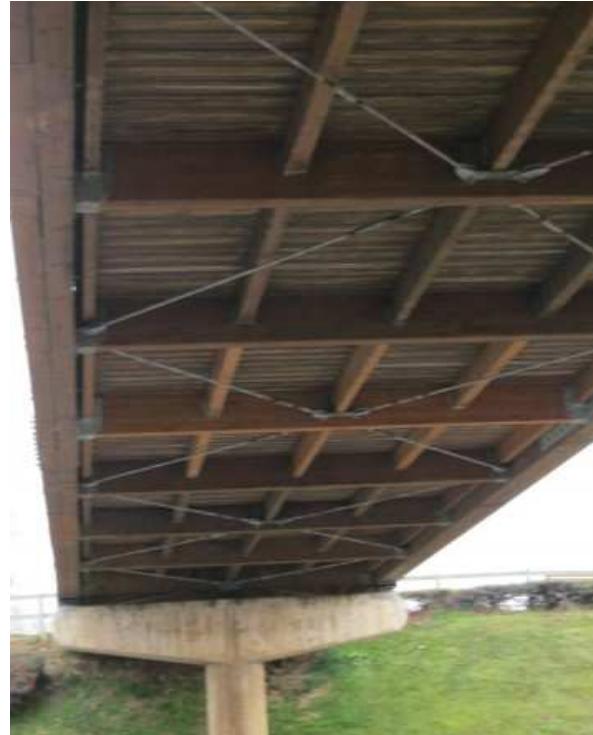
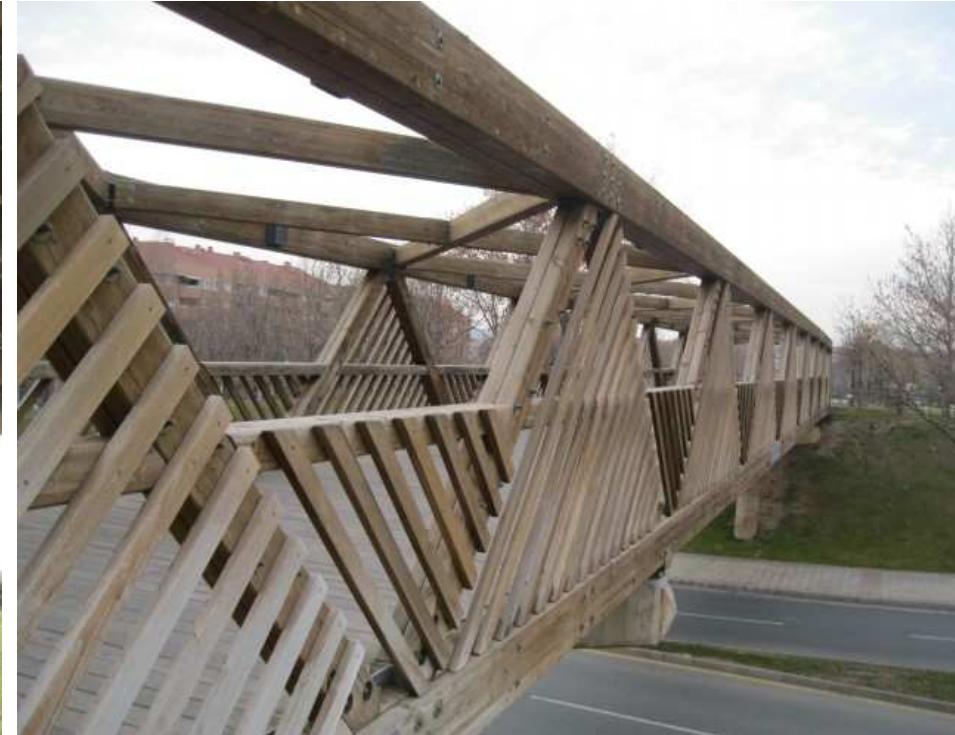
Vista de la pasarela de madera

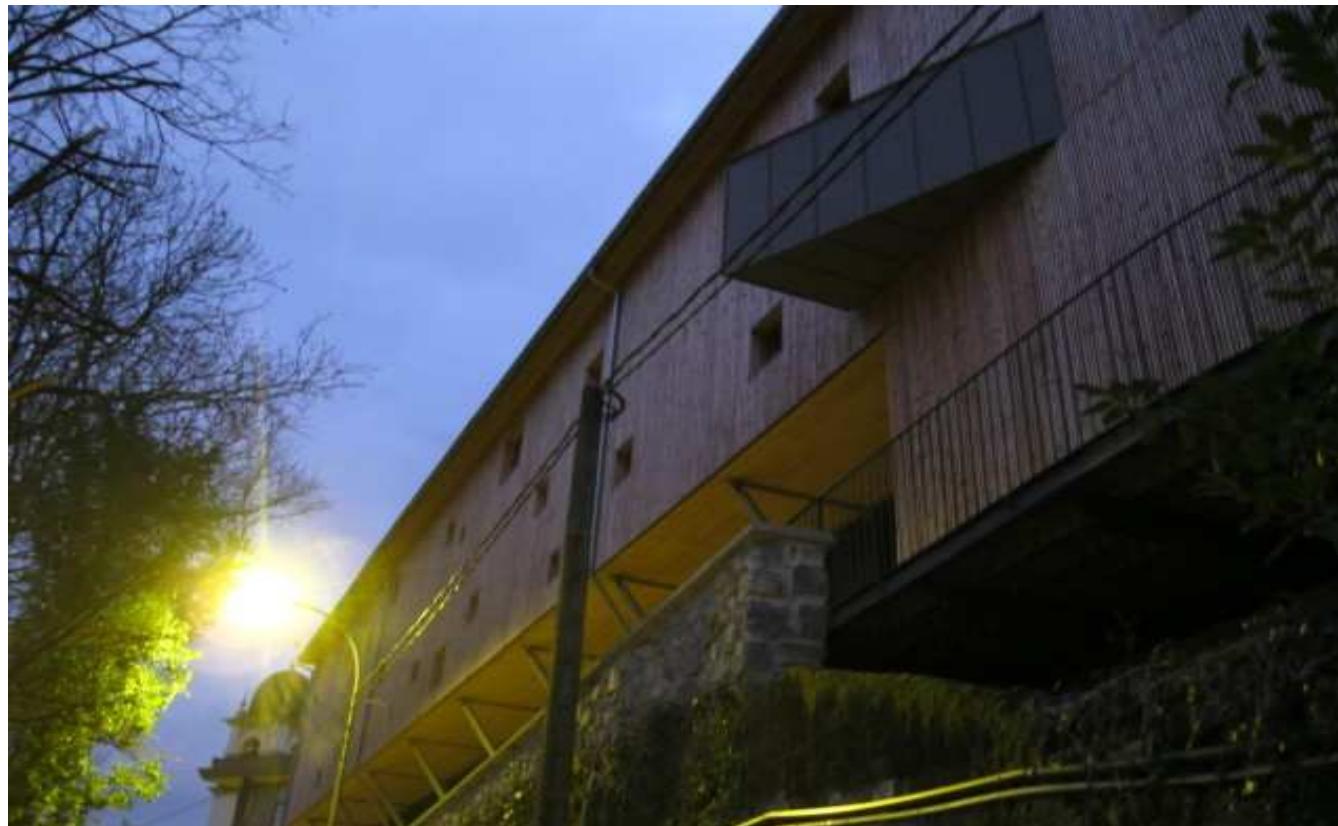
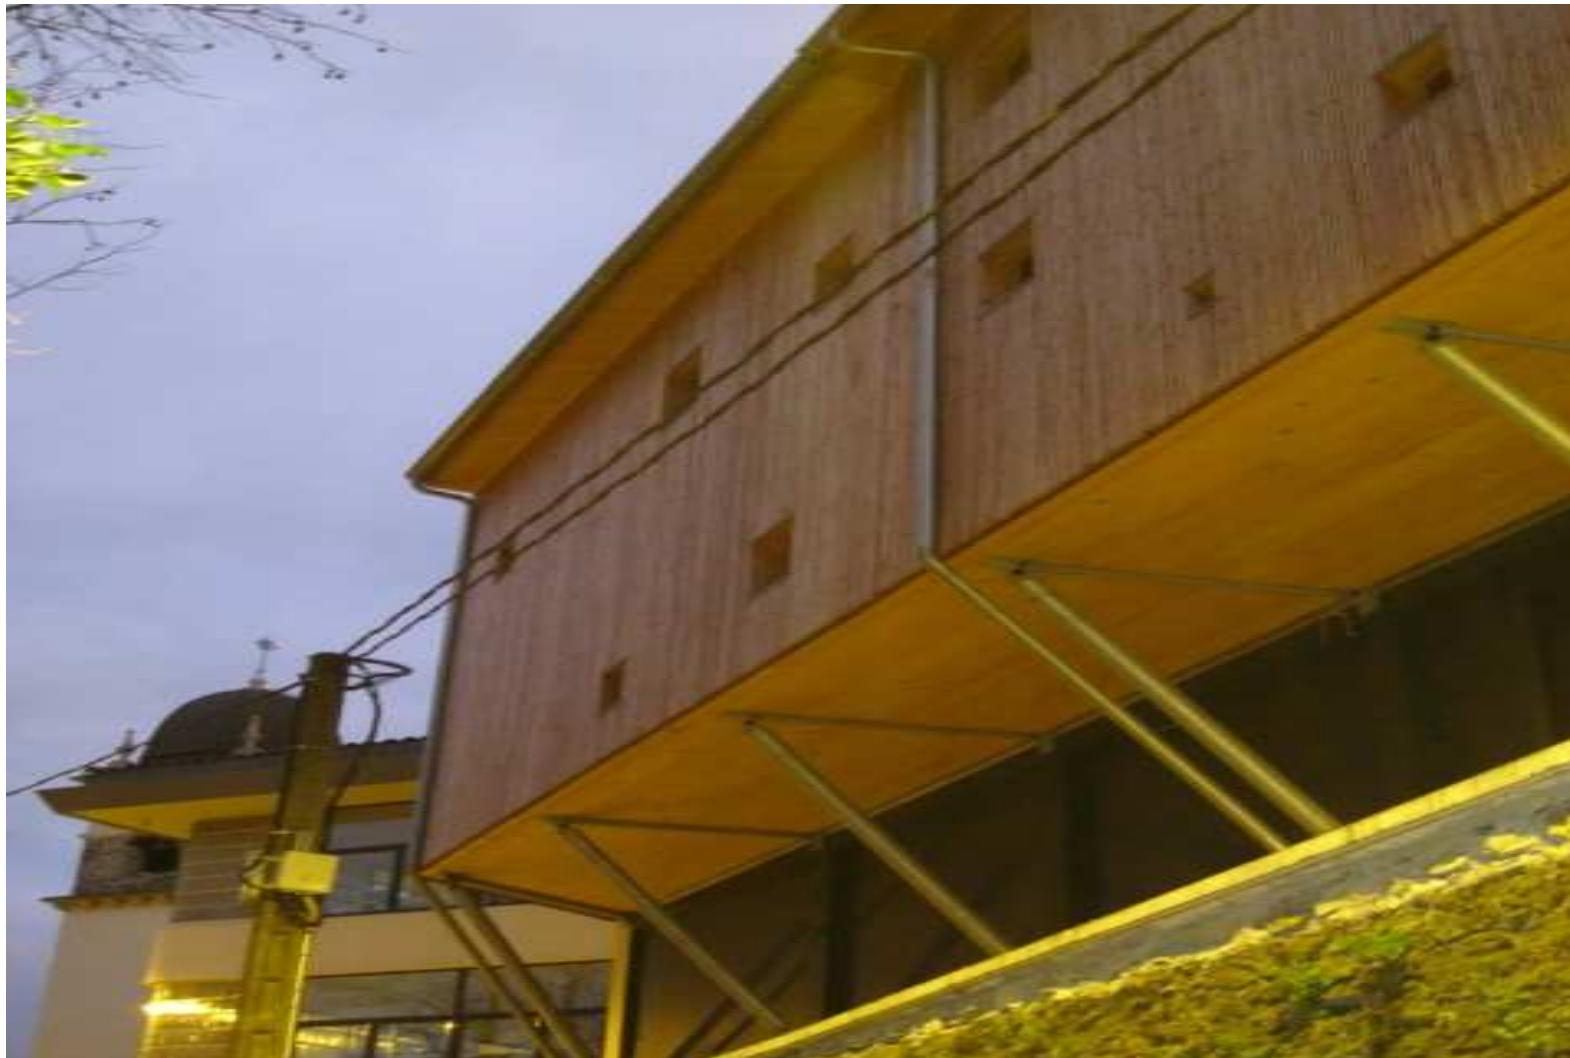
En Tolosa, en la ikastola Laskorain, se ha levantado un nuevo edificio cuya estructura formada por paneles de madera de *Pinus radiata* y madera laminada de alerce, destacando el cerramiento exterior formado por láminas verticales de madera maciza de alerce.

Vista del cerramiento exterior de la ikastola de Laskorain.

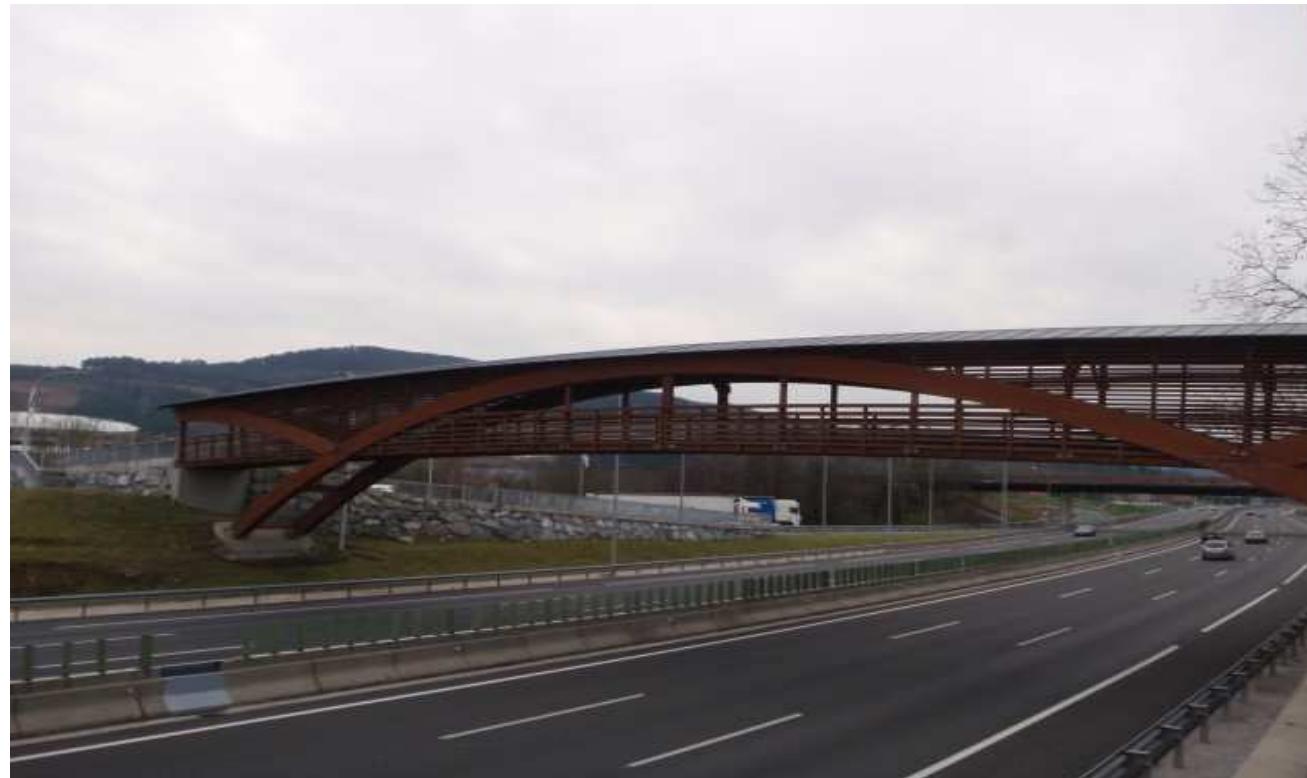
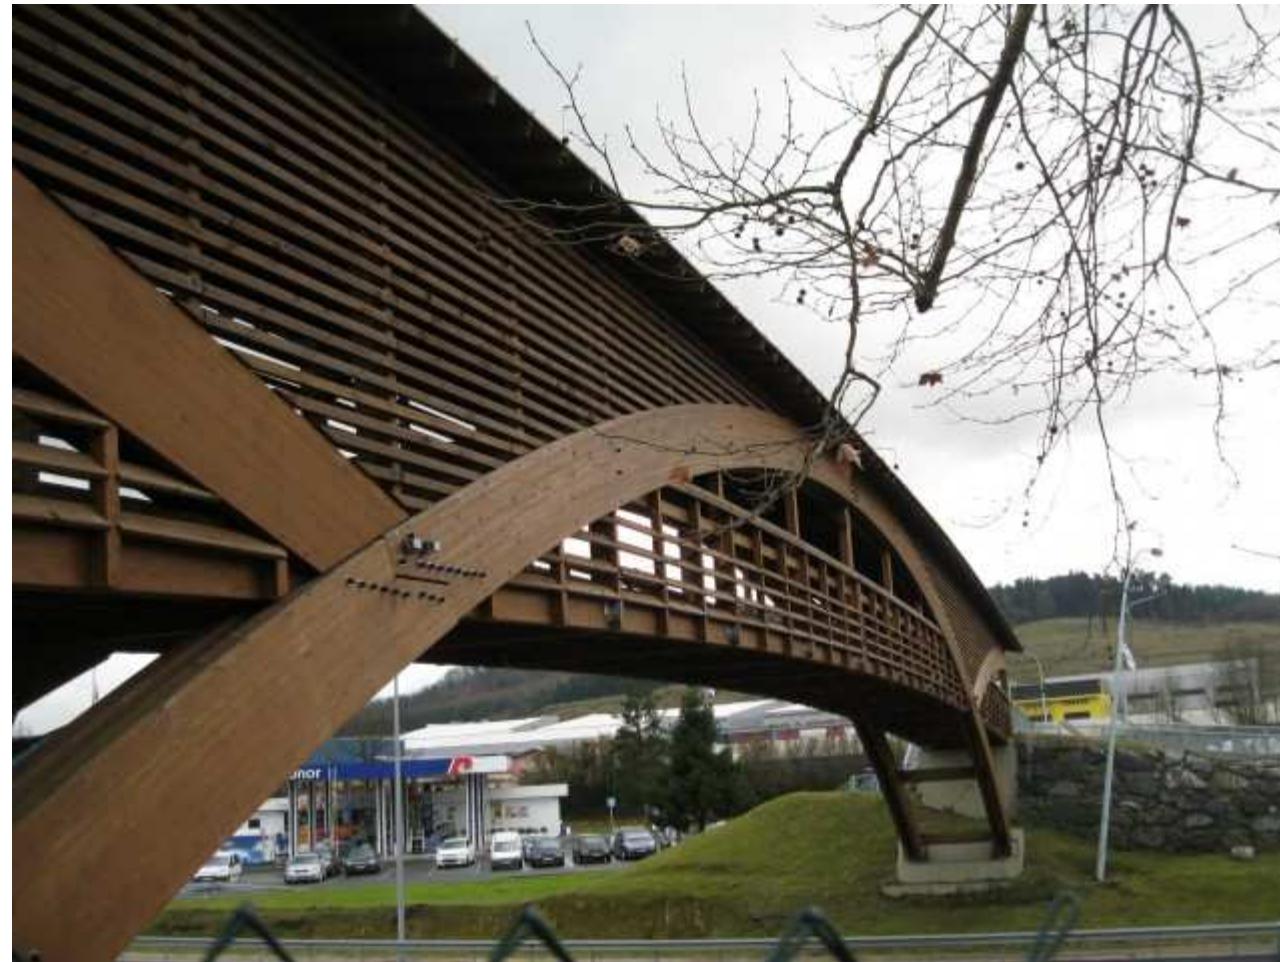
Sobre la autopista AP-8 en al área de servicio de Amorebieta, cruza una pasarela de madera cubierta que comunica peatonalmente ambos lados de la autopista. La pasarela, del año 2008, ha sido realizada en su totalidad en madera de *Pinus sylvestris* tratada en profundidad con sales hidrosolubles, siendo la primera pasarela cubierta construida en España.

Vista general de la pasarela sobre la autopista AP-8

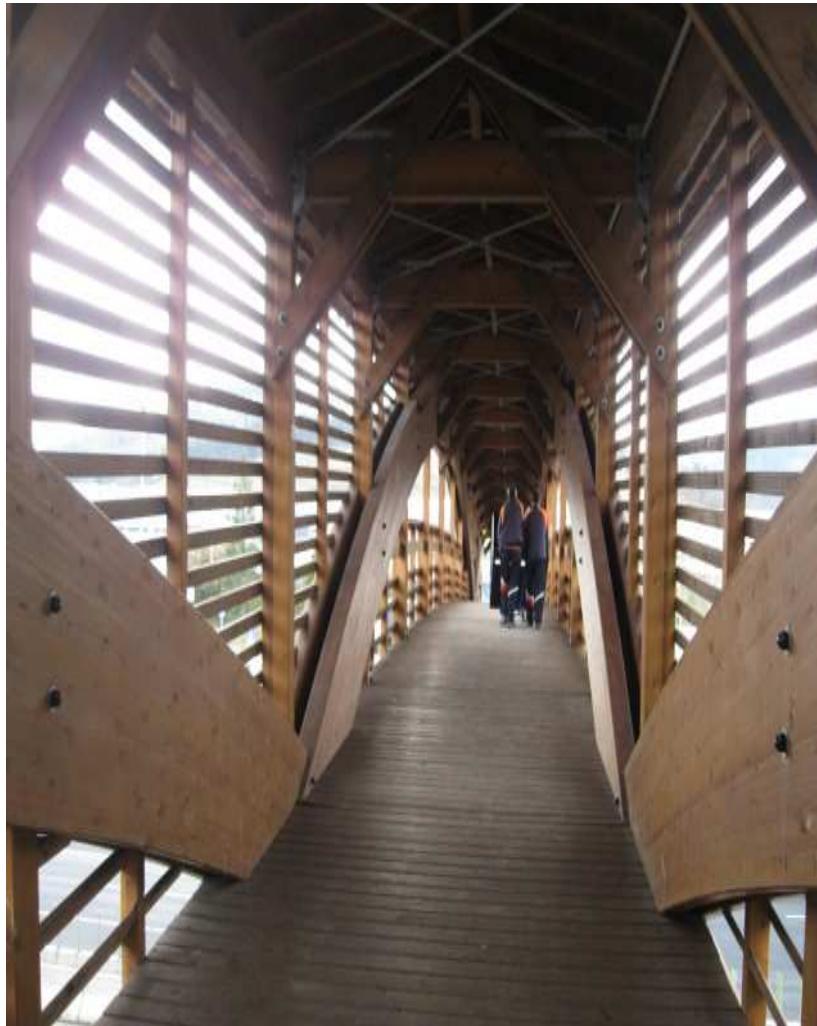
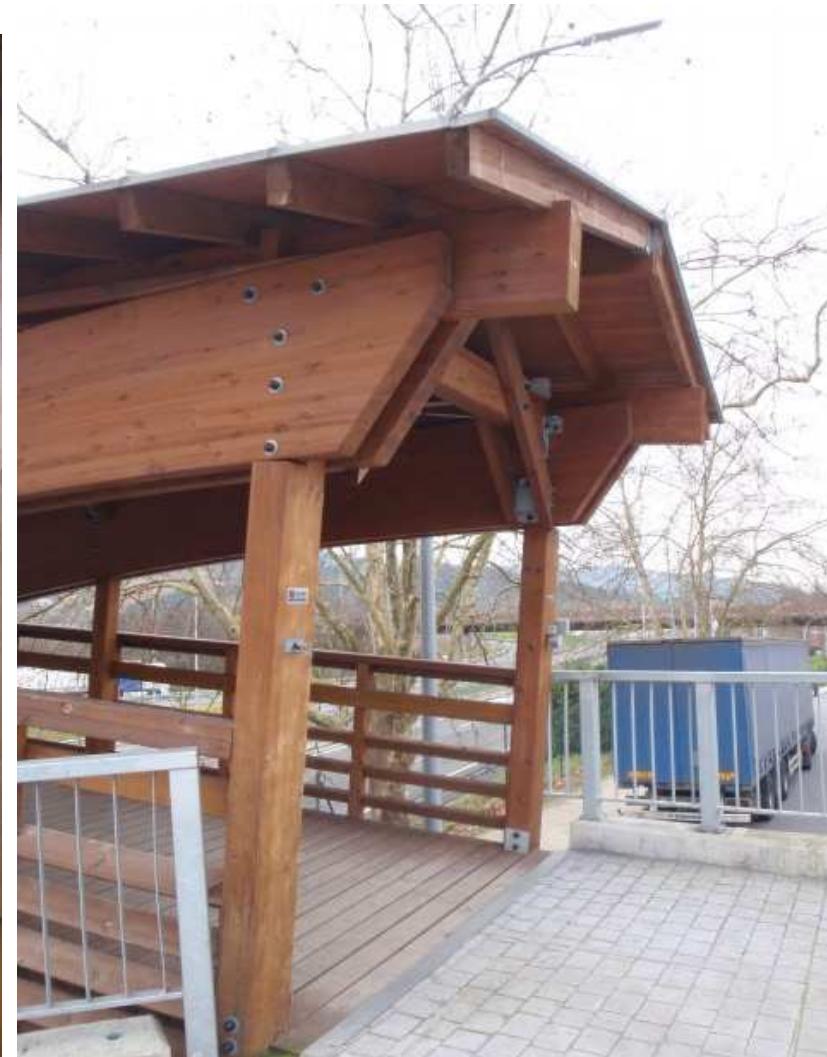
**Detalles de la pasarela sobre la autopista AP-8**
