# **MEMORIA TÉCNICA DEL PROYECTO 3: Estudio de durabilidad y necesidades de mantenimiento de diferentes componentes arquitectónicos de madera.**

*Estudio de durabilidad y necesidades de mantenimiento de diferentes componentes arquitectónicos de madera.*

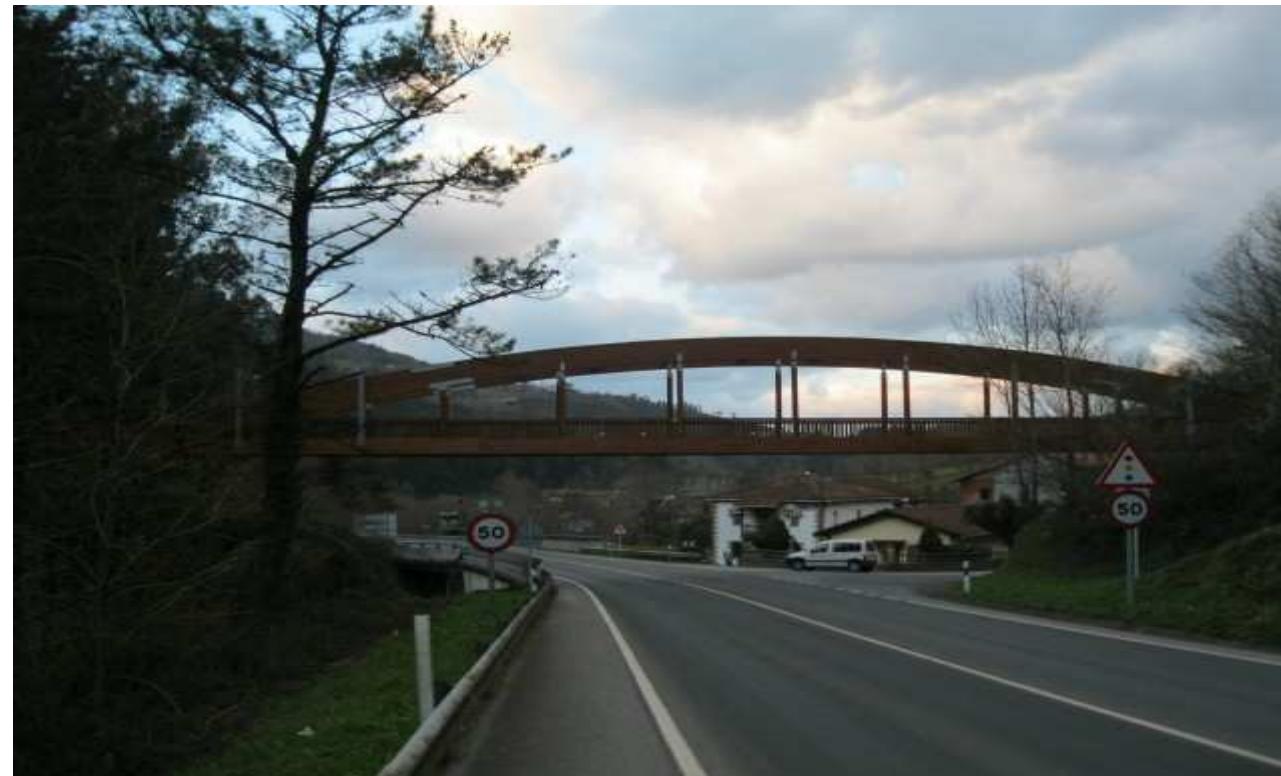
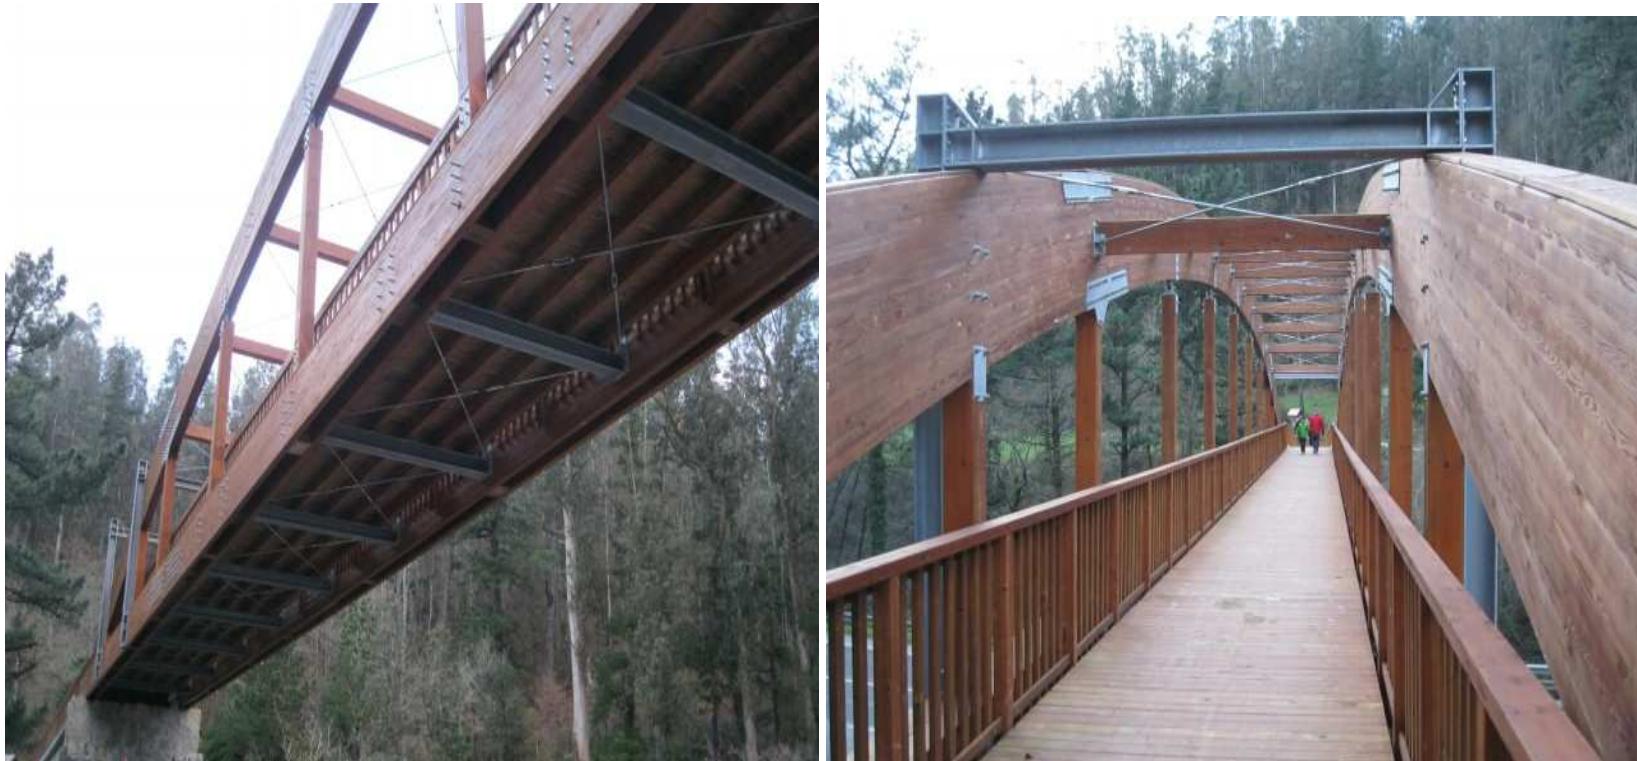
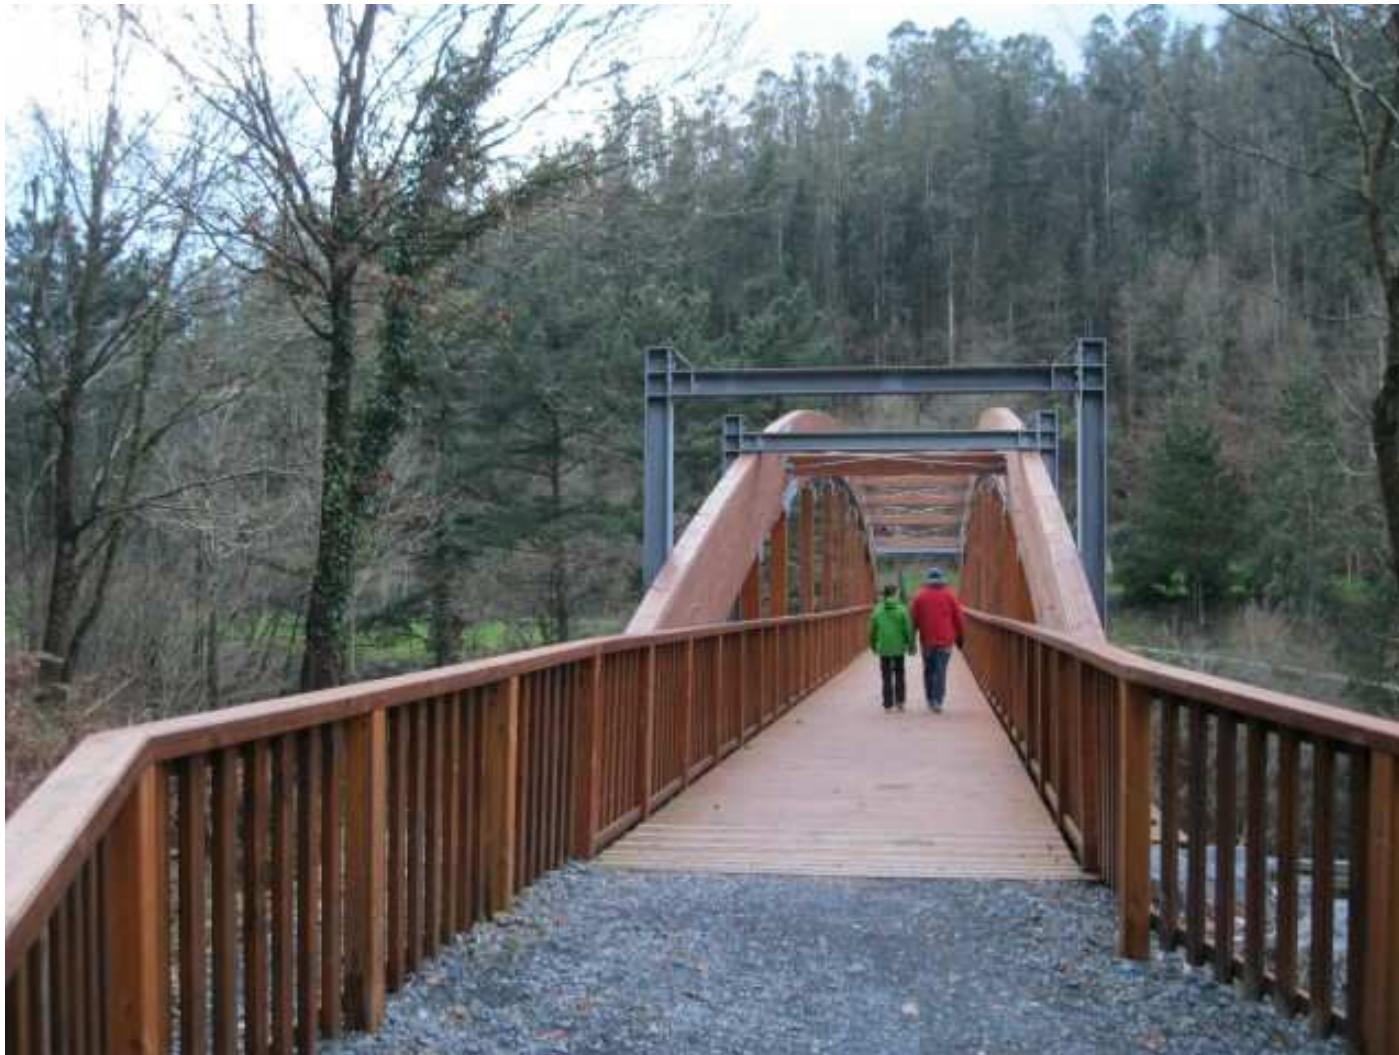
Sobre la carretera BI-2701 a la altura de Sopuerta, cruza una pasarela de madera que comunica peatonalmente ambos lados de la carretera. La pasarela construida en el año 2010, ha sido realizada en su totalidad en madera de *Pinus sylvestris* tratada en profundidad con sales hidrosolubles, destacando por sus dimensiones, detalles constructivos y buen estado de conservación.

Vista de la pasarela sobre la carretera BI-2701

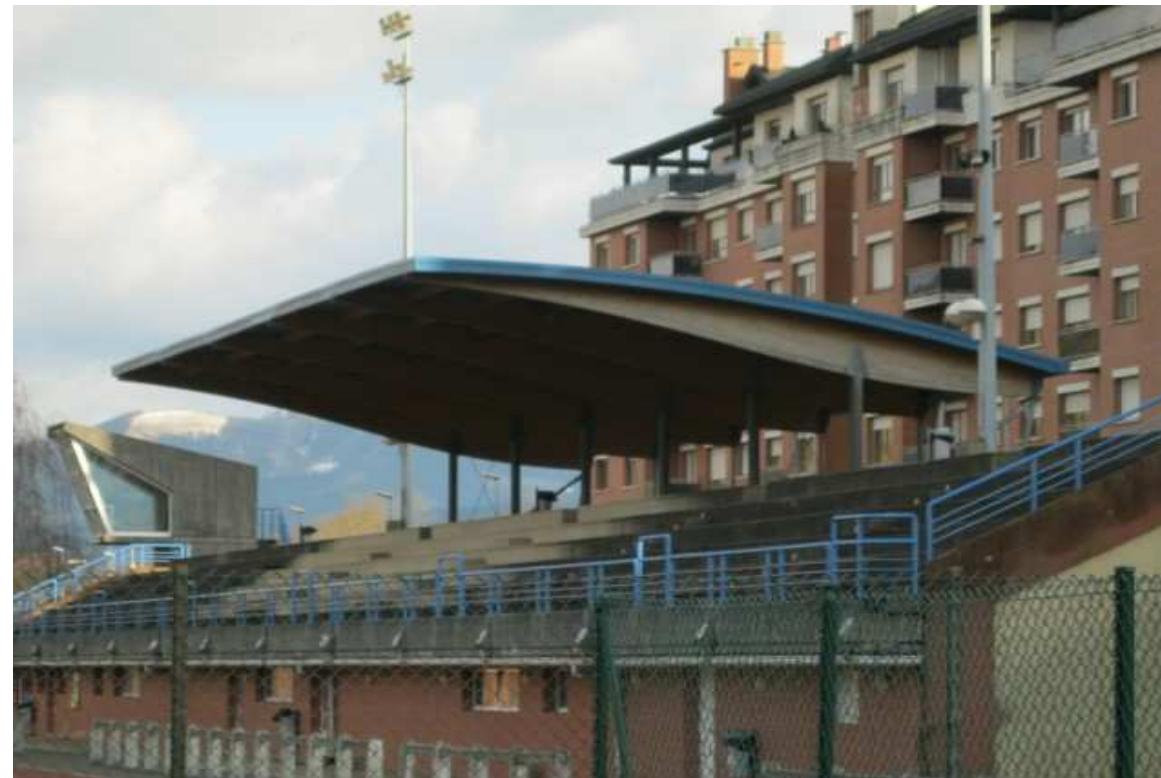
En el año 2000 se construyó el graderío del campo de fútbol de Durango cuya estructura de la cubierta ha sido realizada en madera laminada de *Pinus sylvestris* tratada en profundidad con sales hidrosolubles. La madera continua en perfectas condiciones en lo que representa otro ejemplo de posibilidades de empleo de la madera como material estructural en exteriores.

Vista general de la cubierta de la grada del campo de fútbol de Durango

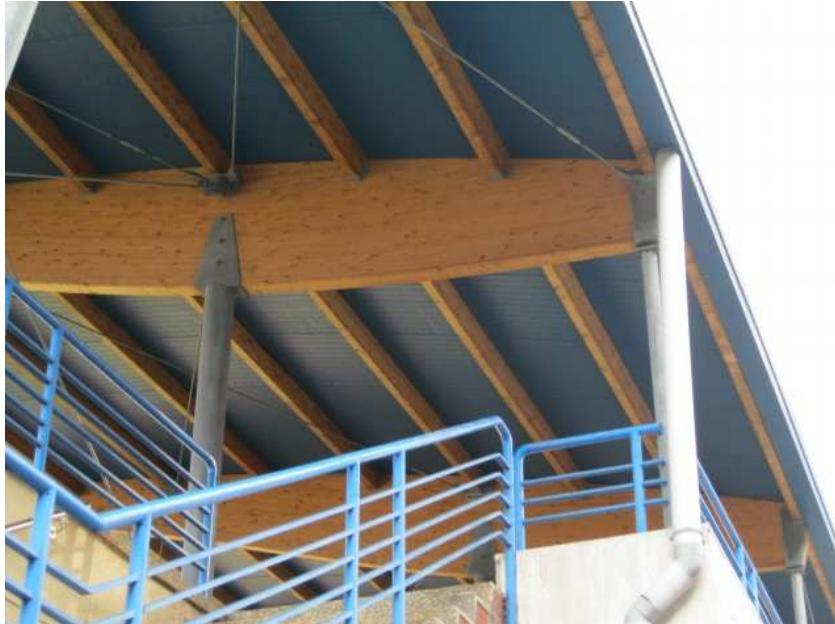
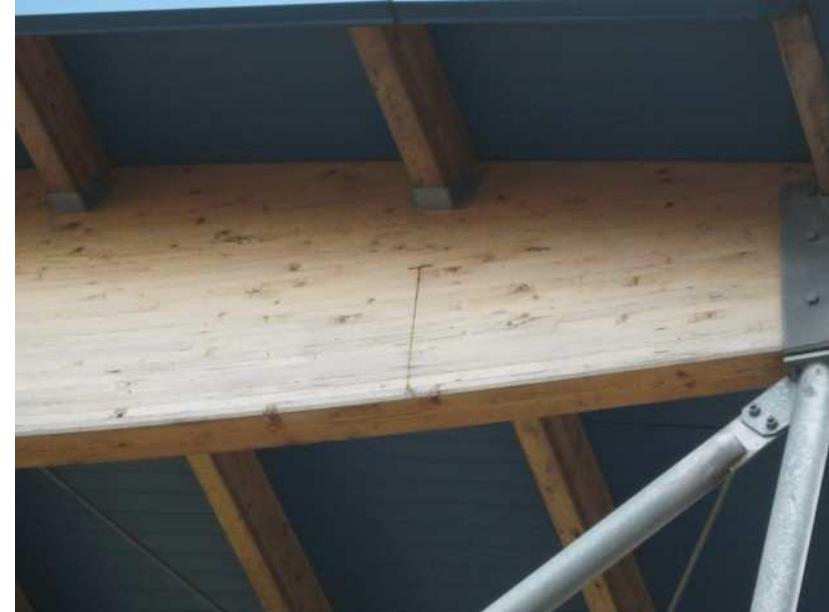
Detalles de la cubierta de la grada del campo de fútbol de Durango

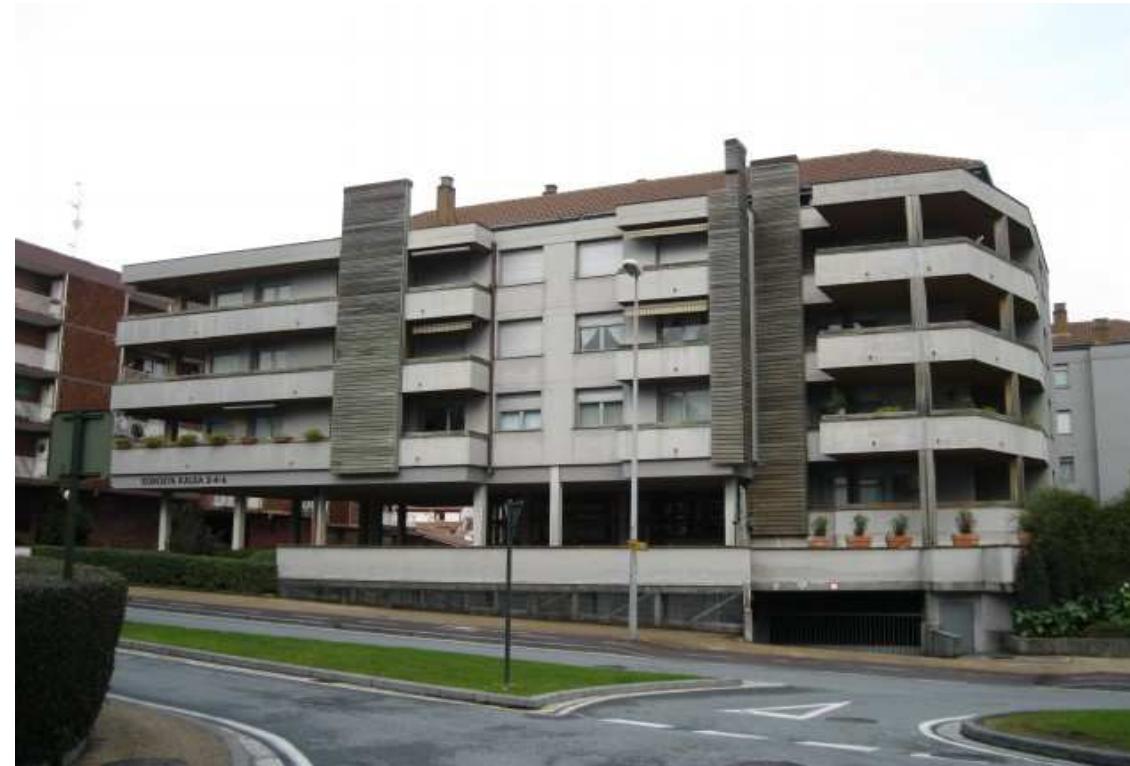
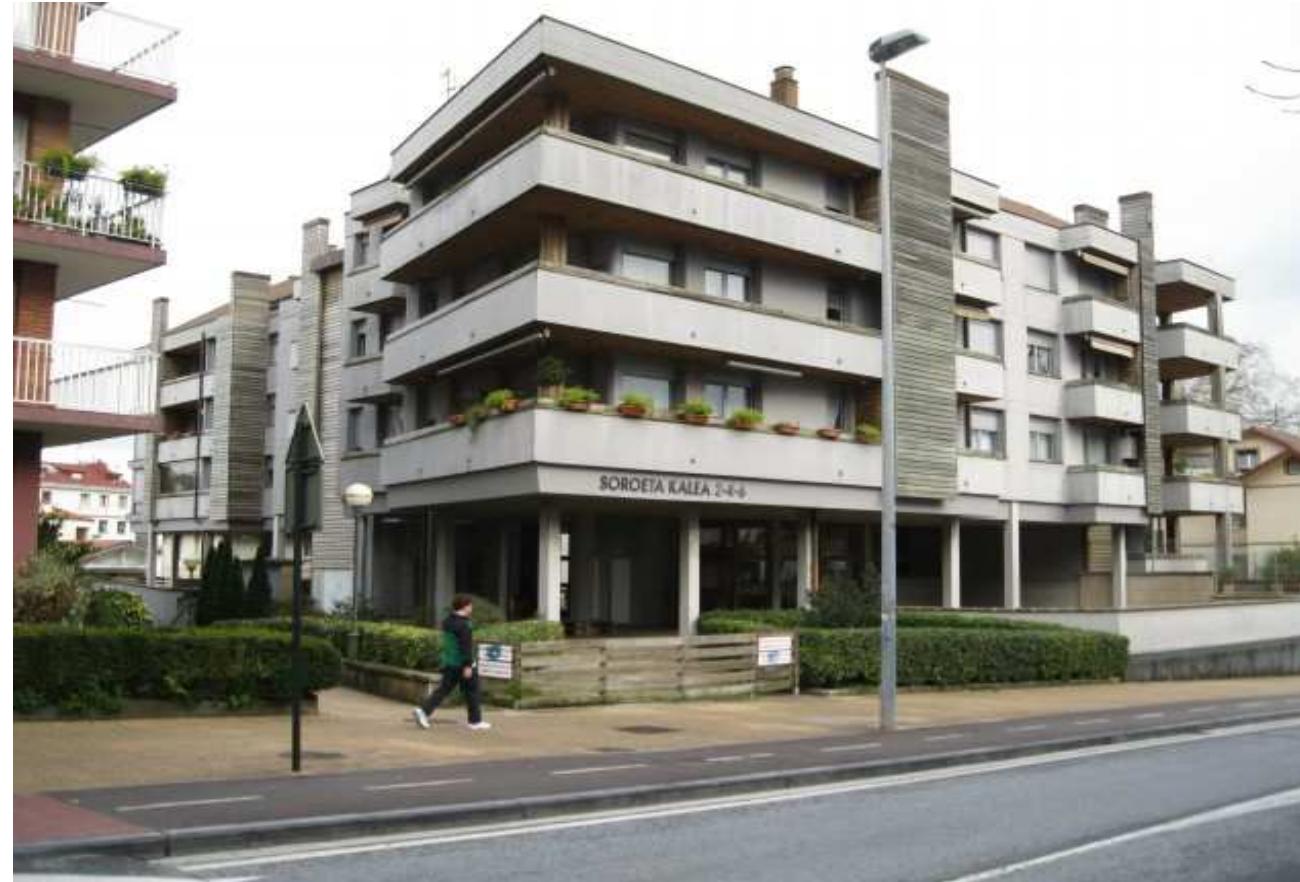
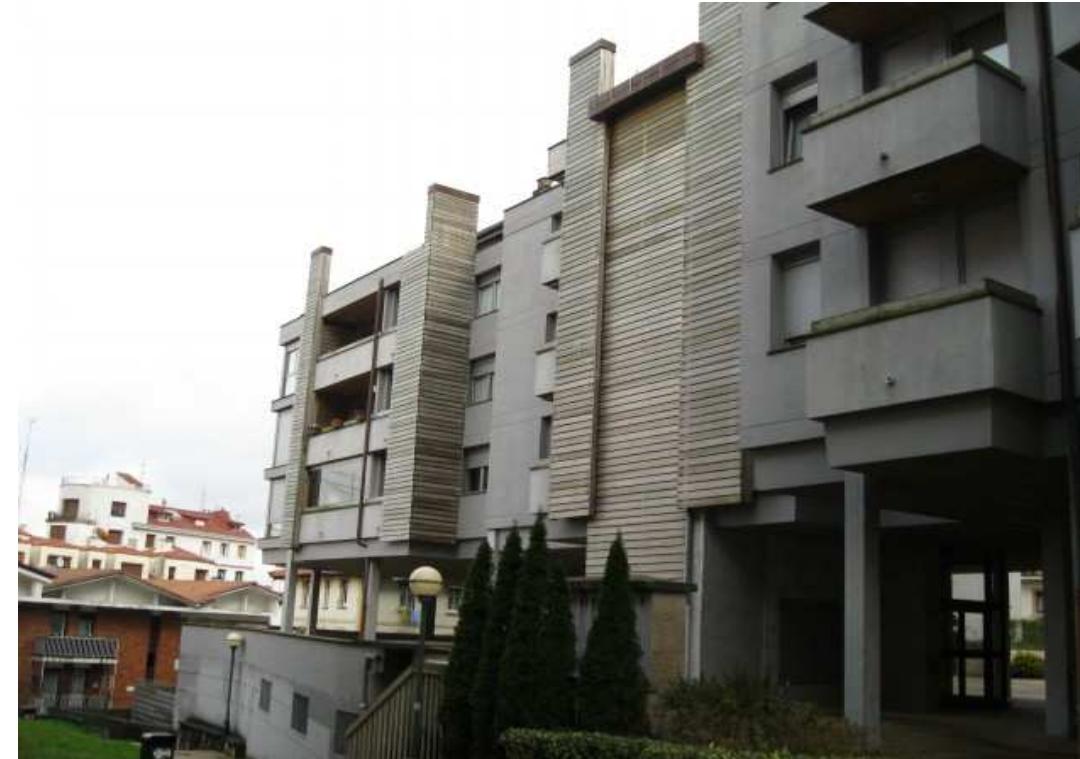
La fachada de la urbanización Iturriberry, situada en Hondarribia, construida en el año 2003 empleando madera maciza de *Pinus sylvestris* tratada en profundidad con sales hidrosolubles. Transcurridos 10 años desde su instalación la madera continua en perfectas condiciones, lo que constituye un ejemplo de las posibilidades de empleo de la madera como material de revestimiento en exposiciones exteriores.

Fachada de madera de la urbanización Iturriberry

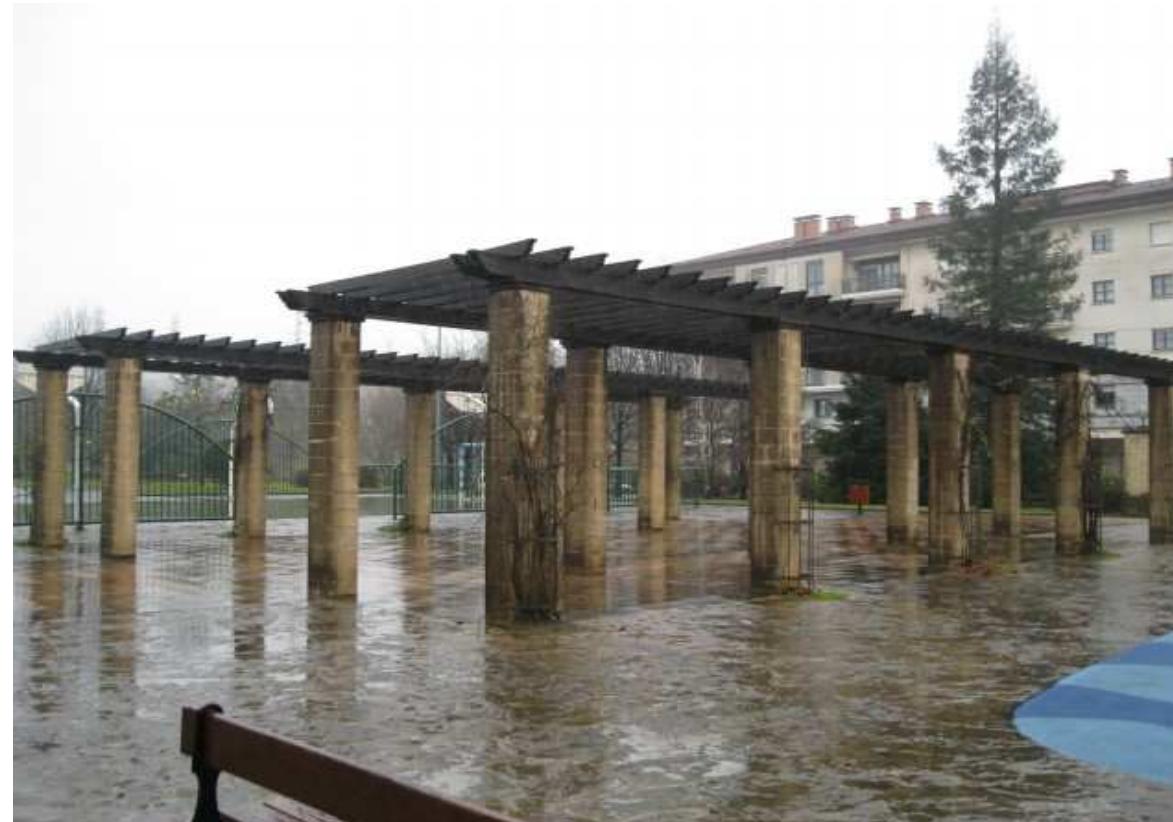
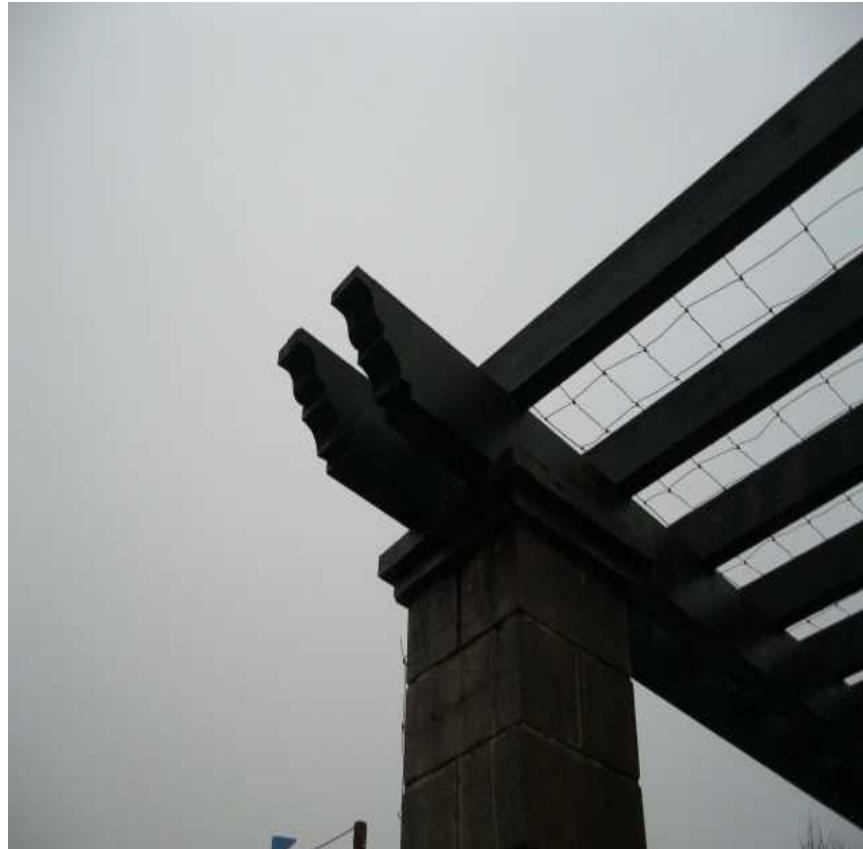
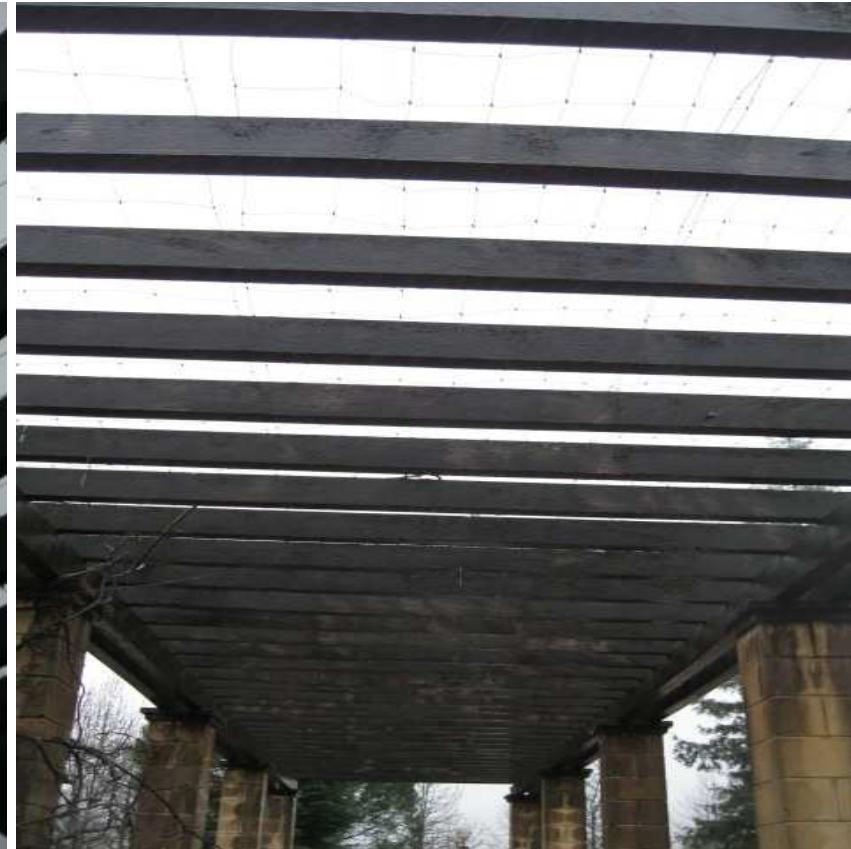
En el año 2004 se construye en el parque Pipicán de Lasarte una pérgola de madera laminada de *Pinus sylvestris* tratada en profundidad con sales hidrosolubles, que tras 8 años desde su construcción continua en perfectas condiciones, representando otro ejemplo de uso de madera en exteriores.

Pérgola de madera del parque Pipicán

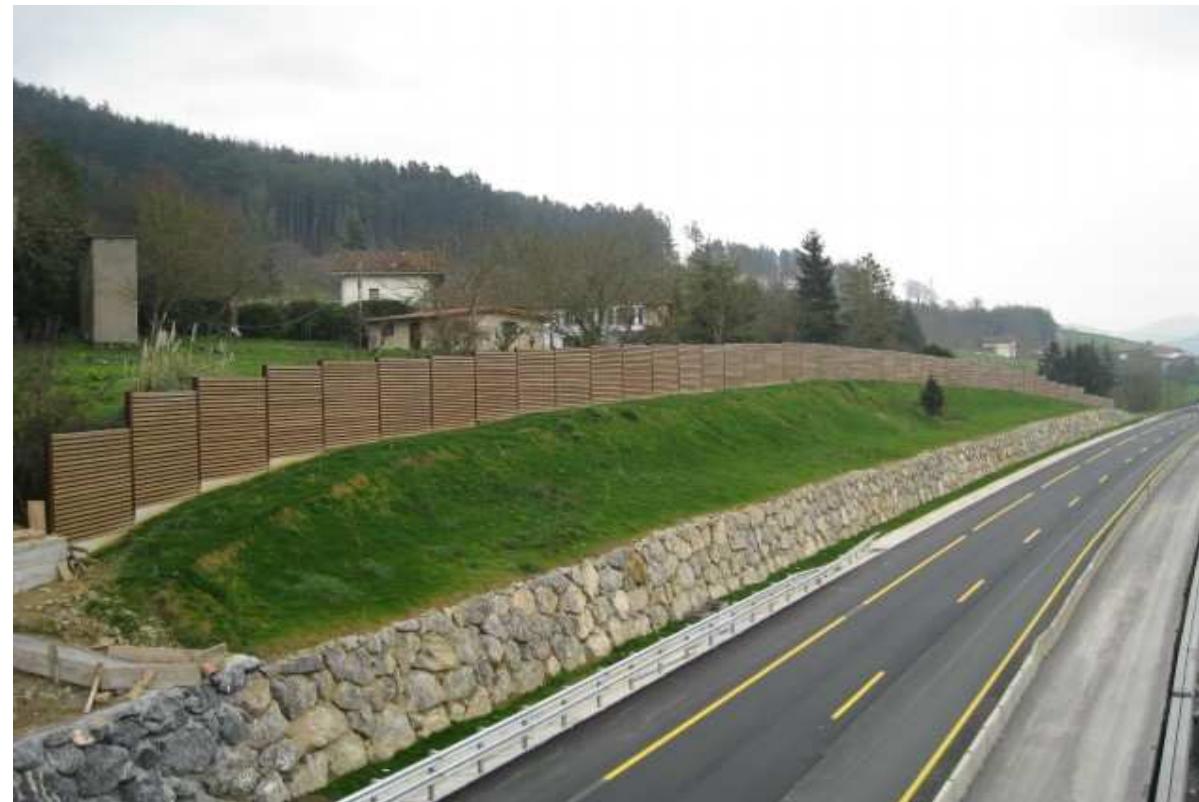
En la autopista AP-8, a la altura de la localidad de Iurreta, en el año 2008 se construyeron unas pantallas acústicas de madera maciza de pino silvestre tratada en profundidad con sales hidrosolubles. La madera se encuentra en perfectas condiciones lo que representa otro ejemplo de las posibilidades de uso de madera en exteriores.

Vista general de las pantallas acústicas sobre la AP-8 a la altura de Iurreta

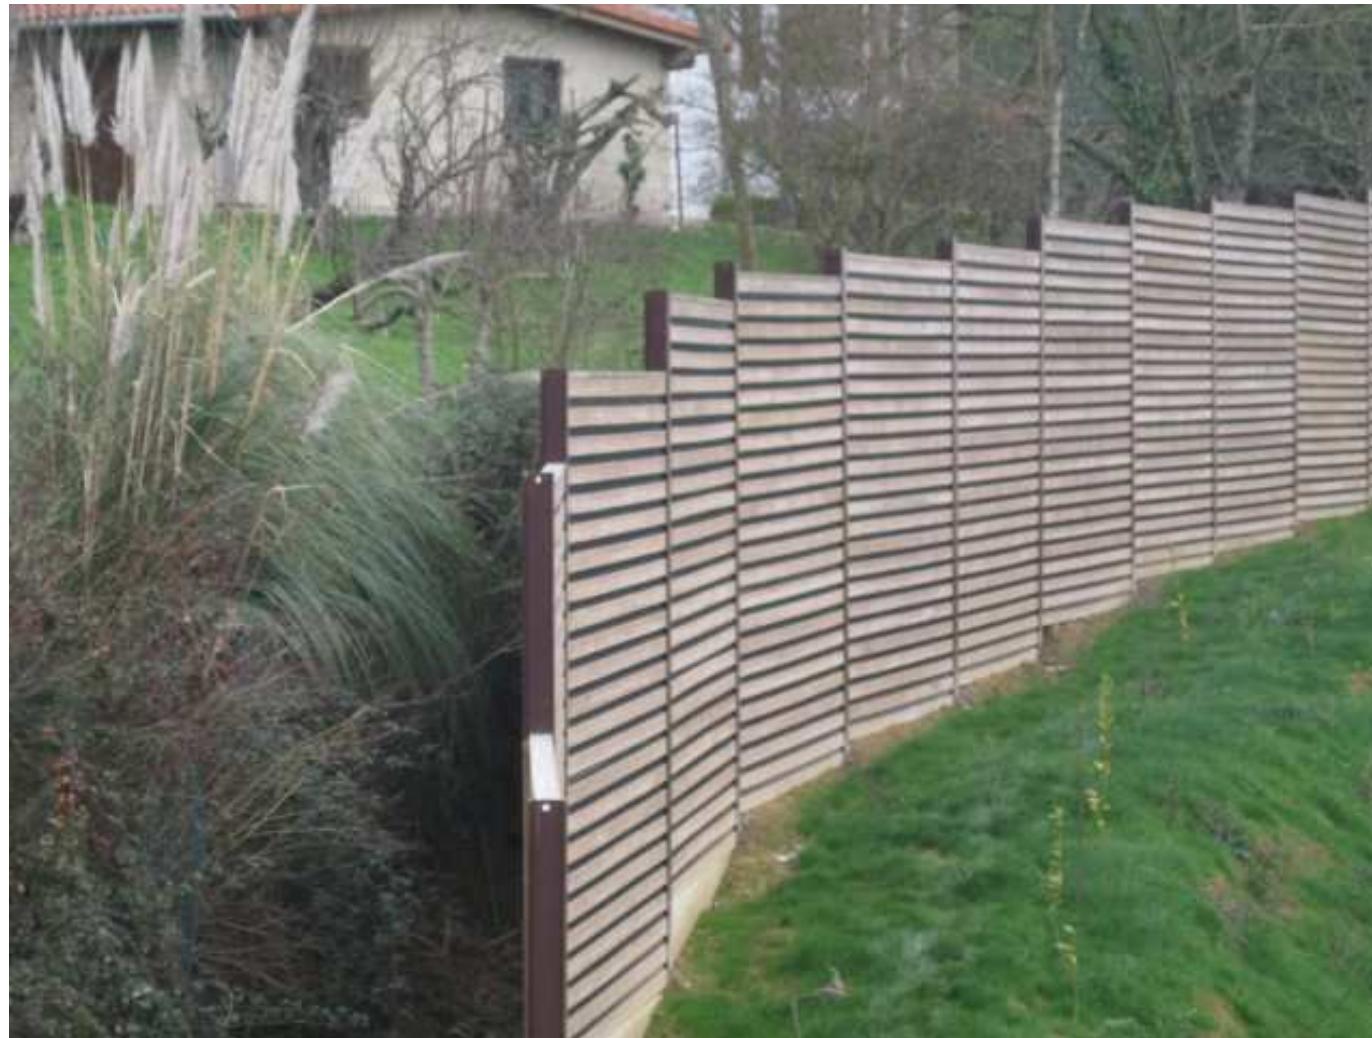
**Detalle de las pantallas acústicas sobre la AP-8 a la altura de Iurreta**

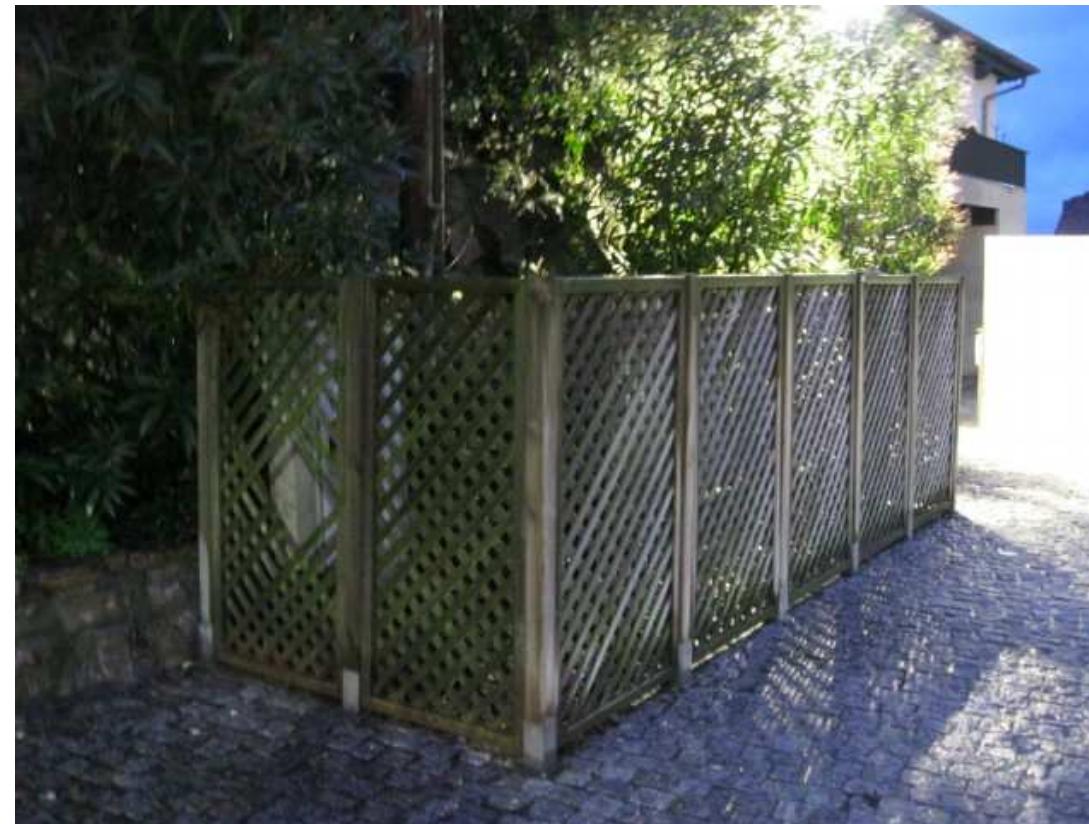
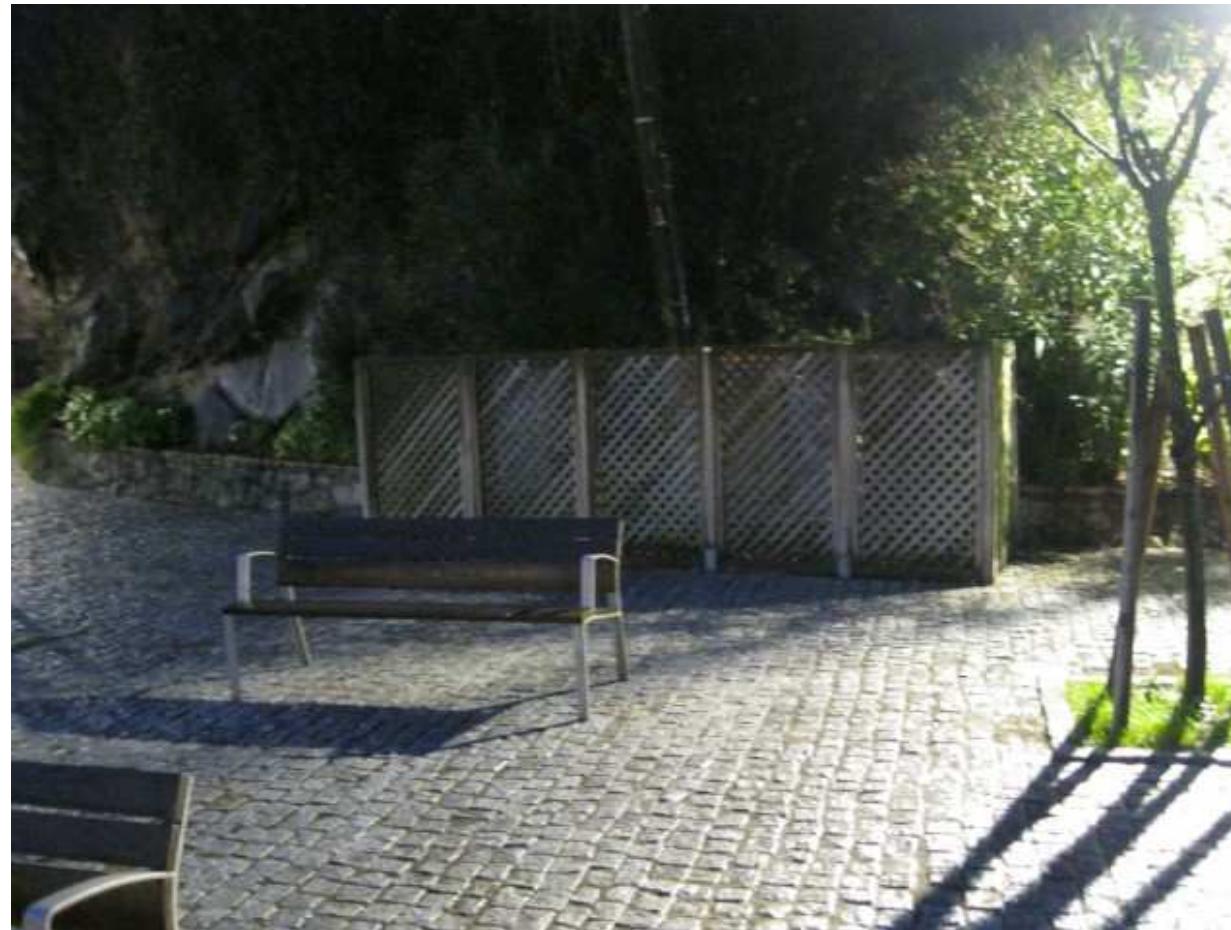
En la localidad de Trintxerpe, en el año 2004, se instalan unos cubre contenedores con madera maciza tratada en profundidad de pino silvestre. Tras 8 años la madera continua en perfectas condiciones, constituyendo otra aplicación mas de madera en usos exteriores.

Cubre contenedores de Trintxerpe

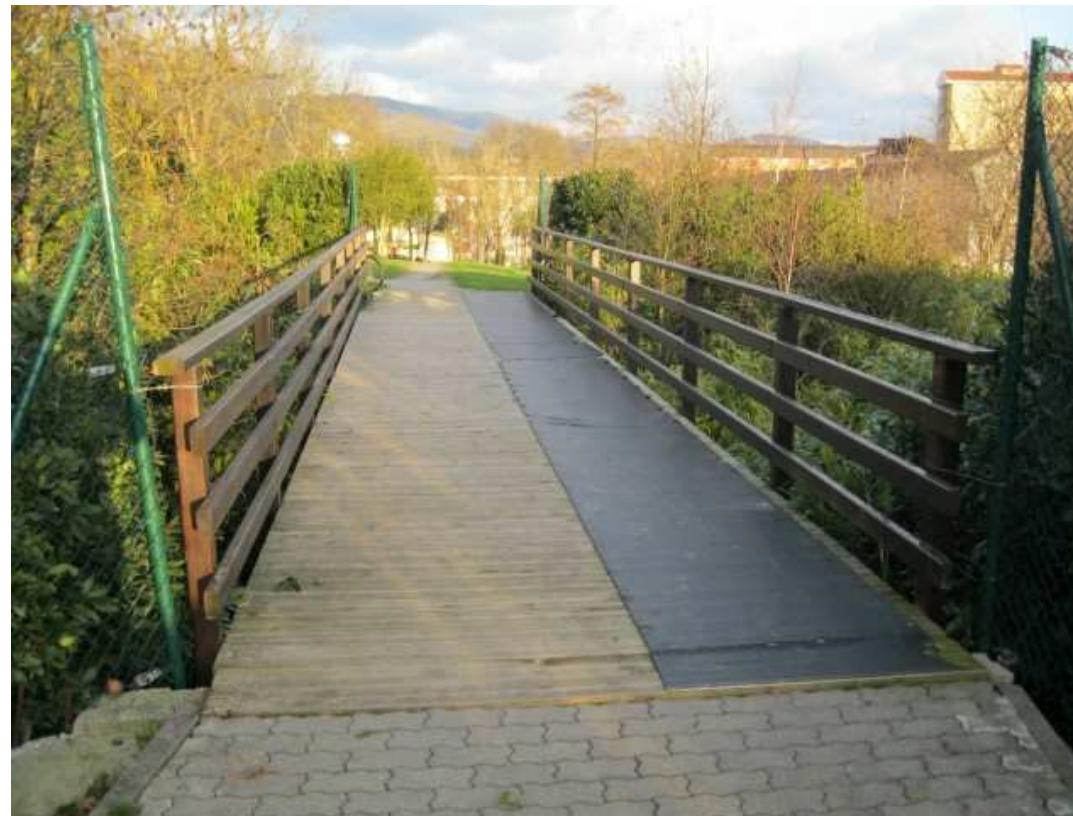
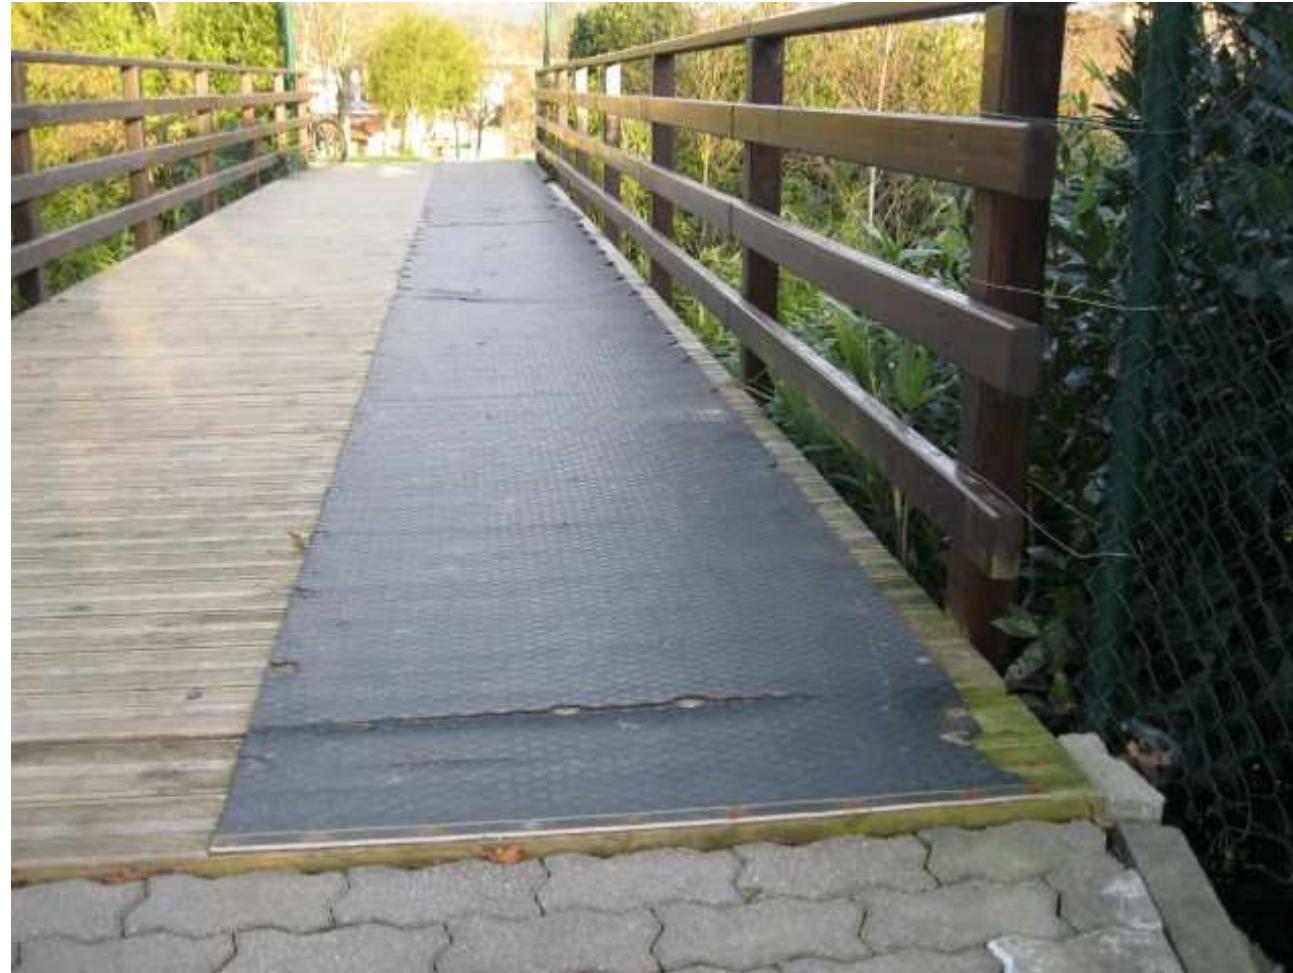
En Munguía, sobre las instalaciones del caserío del Olentxero, se ha construido una pasarela peatonal de madera laminada y maciza de conífera tratada con sales de cobre, en la que la madera está en buenas condiciones de uso, mostrando las posibilidades de empleo de la madera en exteriores.

Pasarela peatonal de madera de Munguía

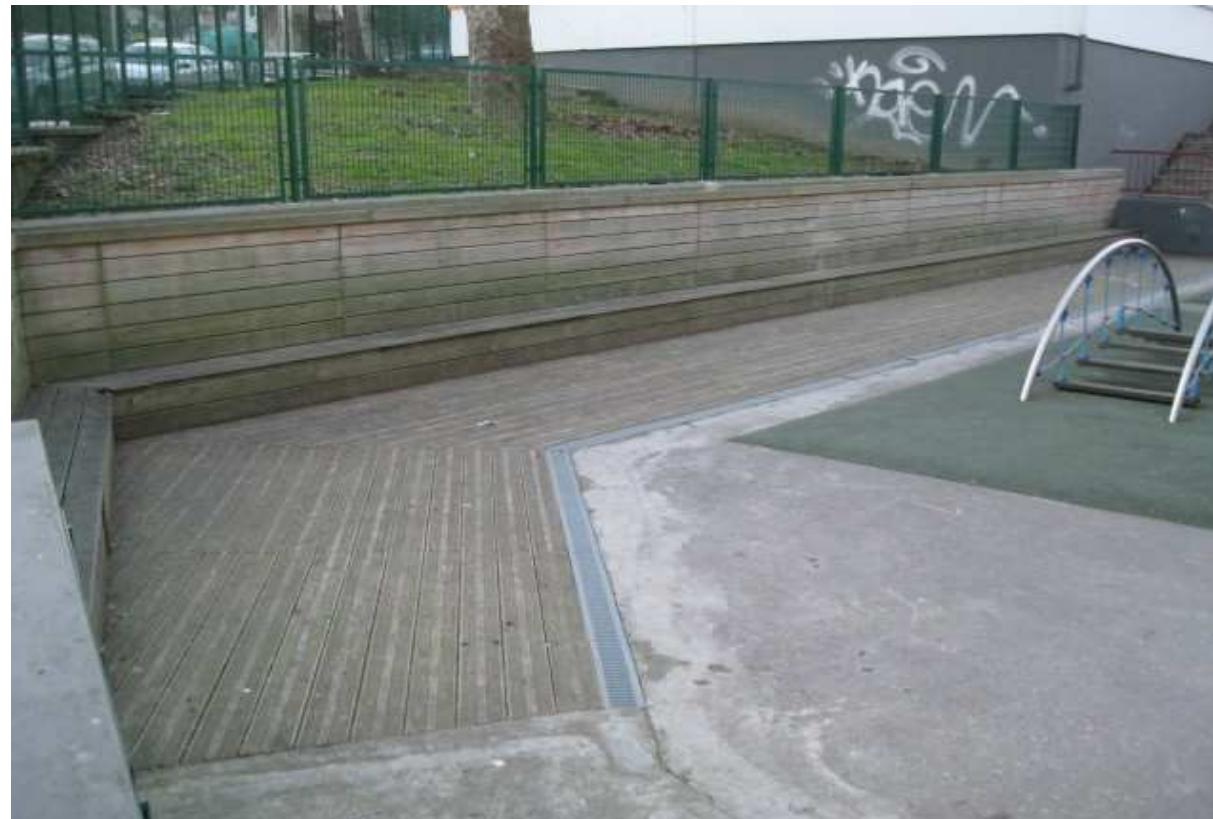
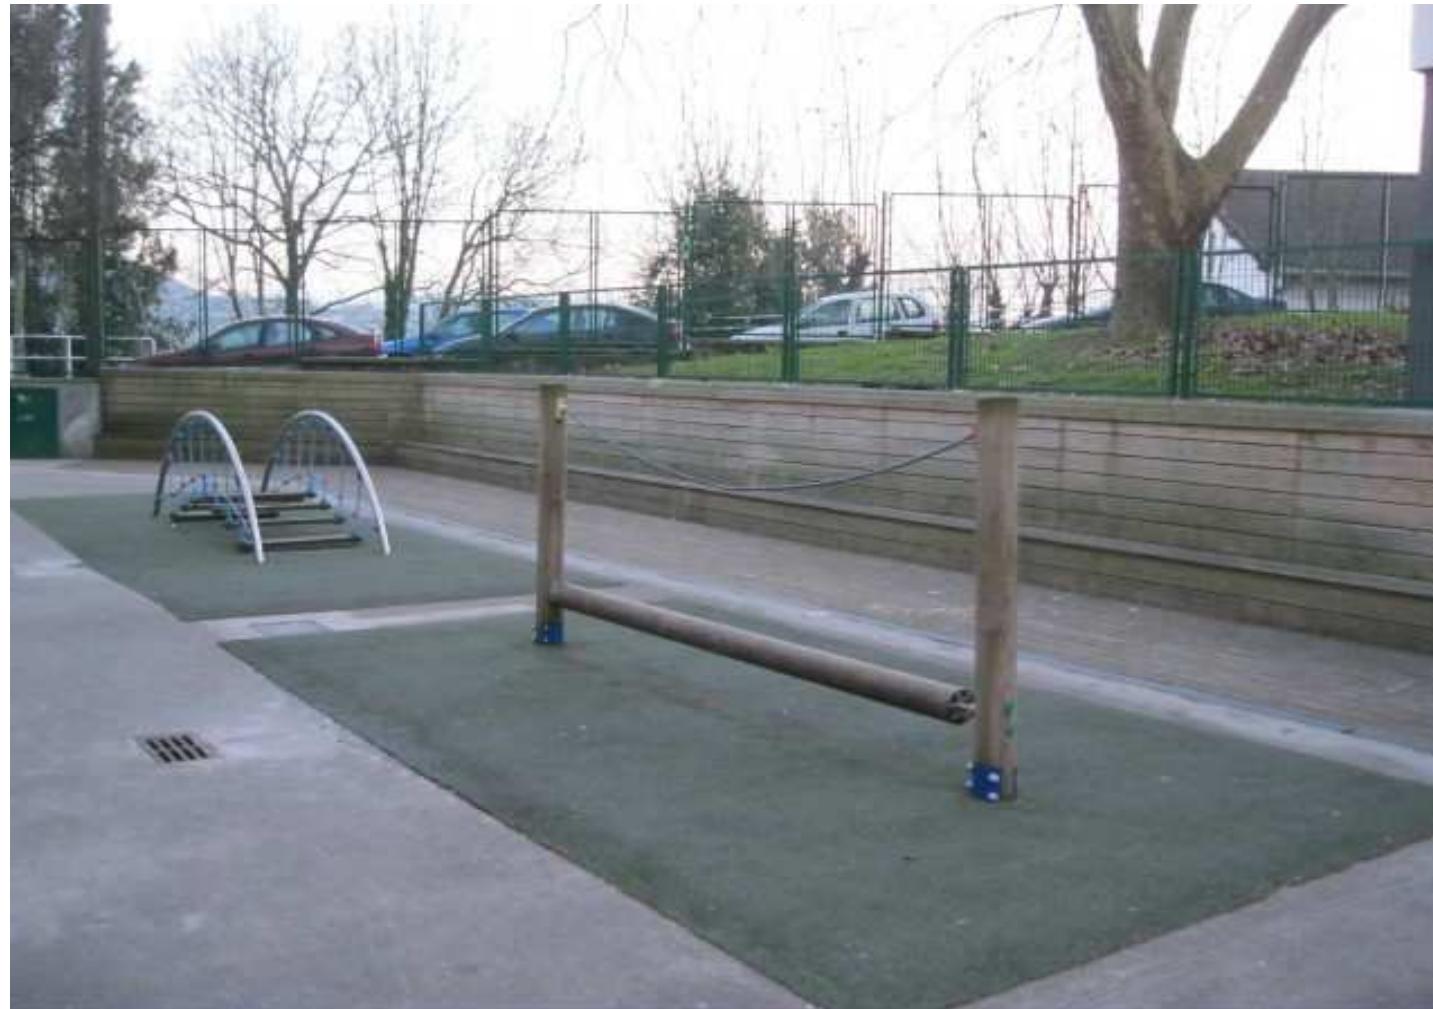
En el colegio de San José de Alza, en el año 2006 se acometió la construcción de un revestimiento exterior conformándose un banco y una tarima empleando como material pino silvestre tratado en profundidad con sales hidrosolubles. Tras mas de 6 años desde su instalación, la madera continúa en perfectas condiciones de uso.

Revestimiento exterior en el colegio de San José de Alza

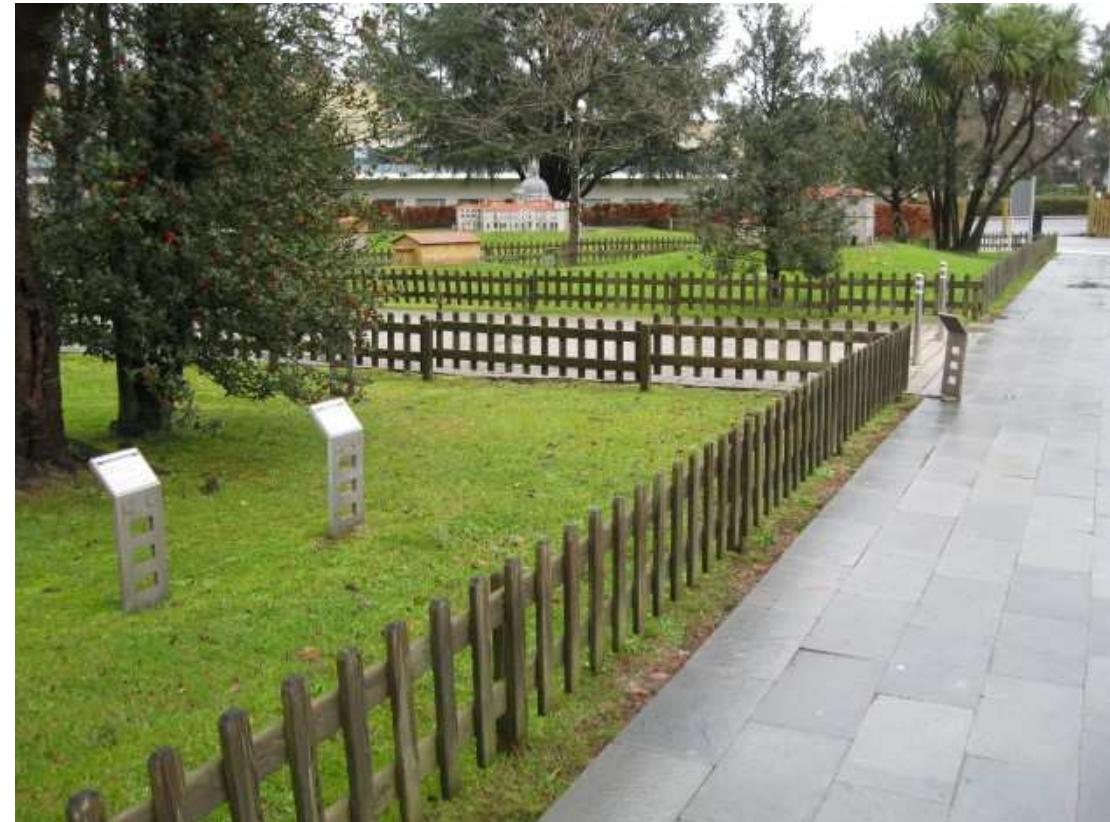
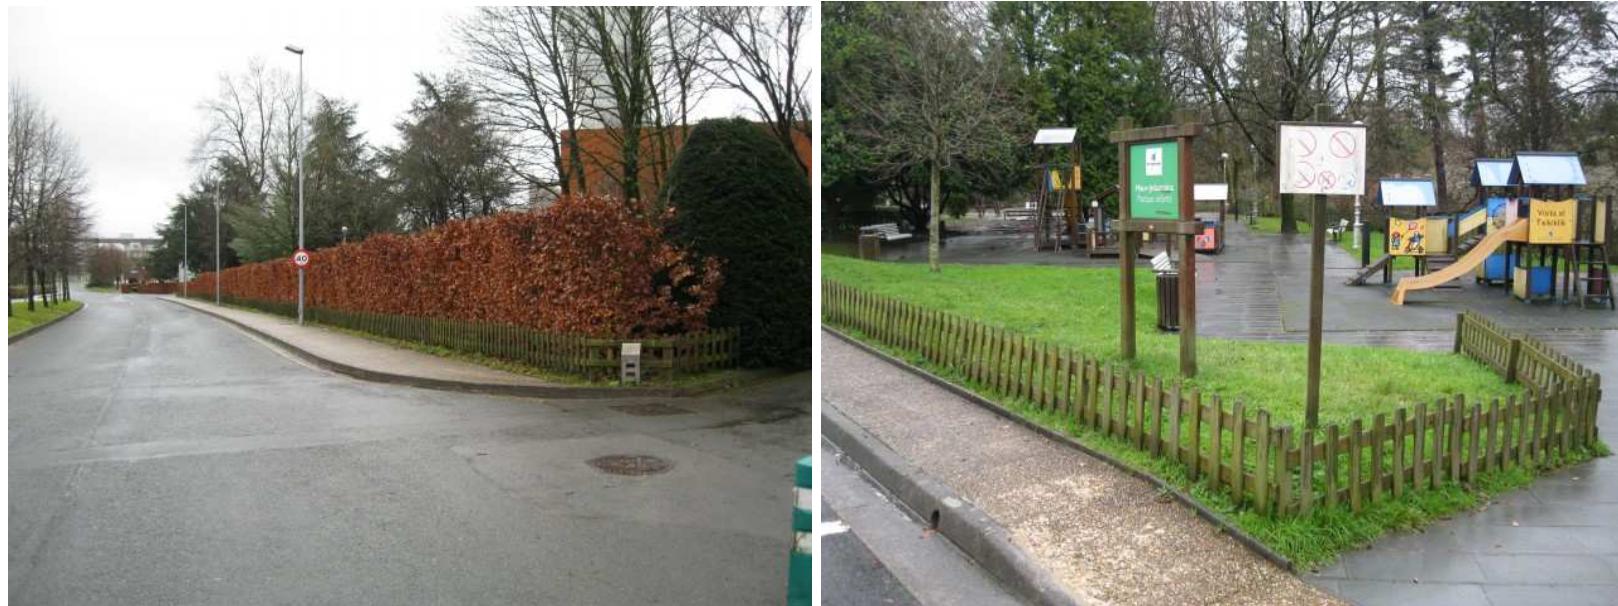
En San Sebastián se localiza el espacio Kutxa, cuyo todo vallado exterior perimetral y de las zonas ajardinadas ha sido realizado en madera de pino silvestre tratada para clase de uso 4. La obra, ejecutada en el año 2002, se encuentra tras 10 años en perfectas condiciones, representando un ejemplo de uso de madera en contacto con el suelo.

Vallado del espacio Kutxa
