# **MEMORIA TÉCNICA DEL PROYECTO 3: Estudio de durabilidad y necesidades de mantenimiento de diferentes componentes arquitectónicos de madera.**

*Estudio de durabilidad y necesidades de mantenimiento de diferentes componentes arquitectónicos de madera.*

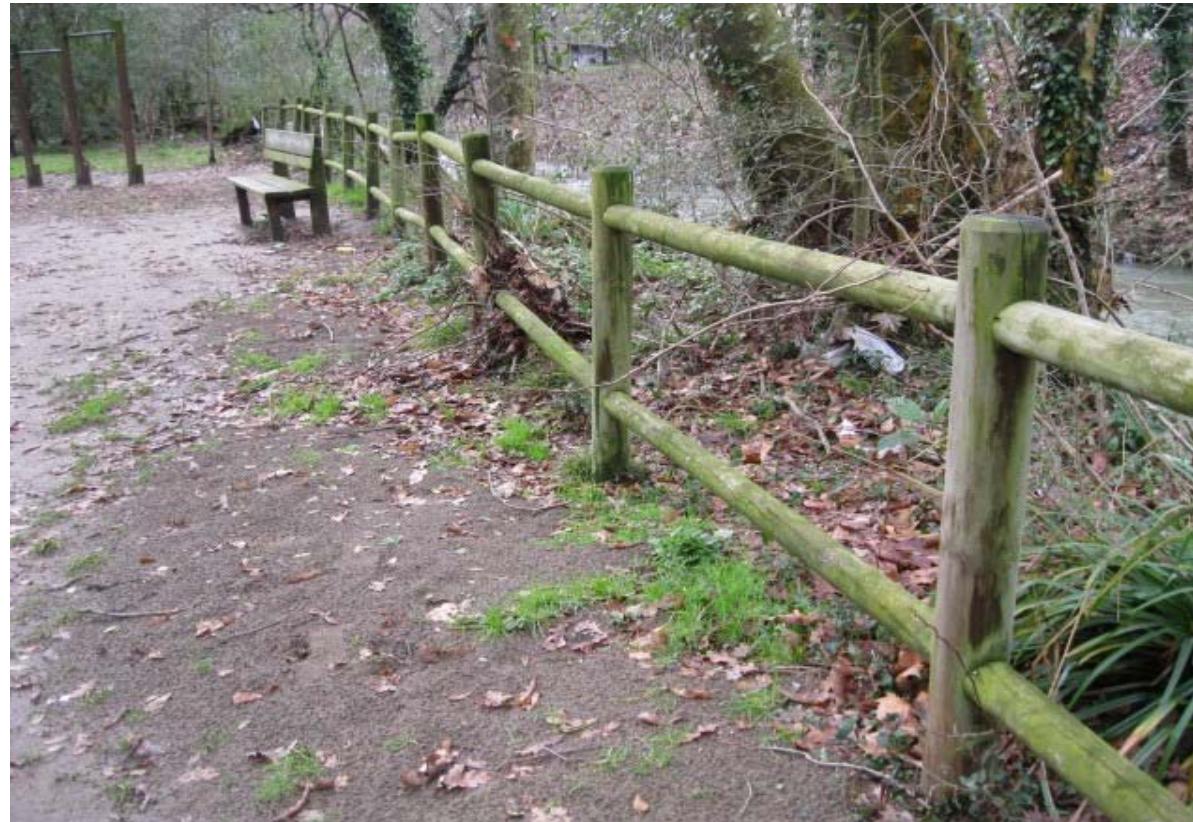
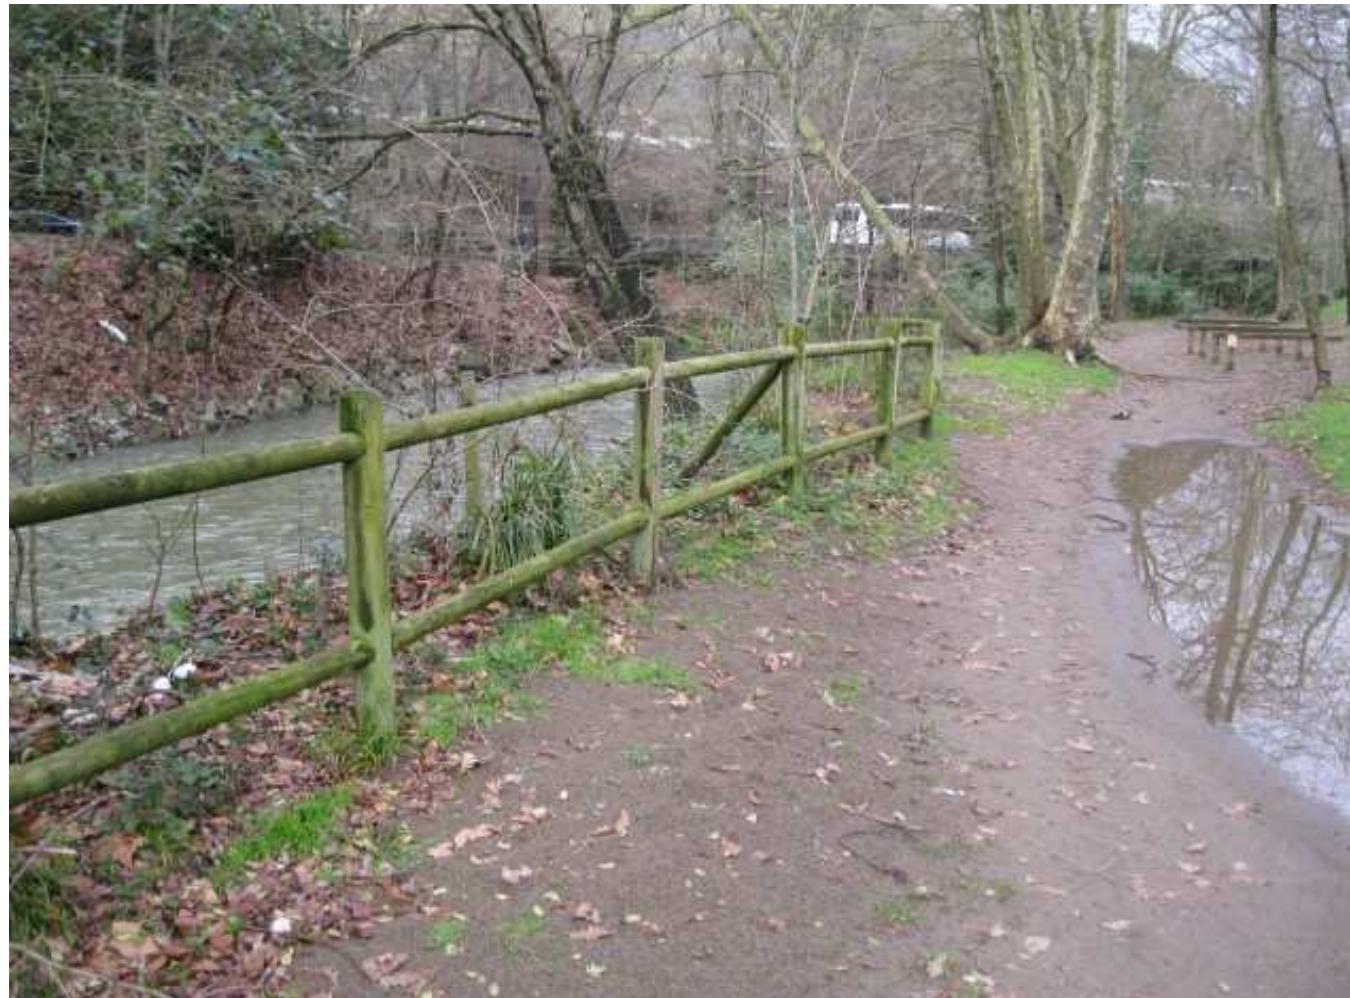
En el año 2006 se construyó el vallado de madera del bidegorri que discurre entre Rentería y Oiartzun, siendo ejecutado en madera de pino silvestre tratado en profundidad con sales hidrosolubles. La madera continúa tras 6 años en perfectas condiciones, lo que representa otro ejemplo de uso de madera en contacto con el suelo.

**Vallado del bidegorri Rentería-Oiartzun**

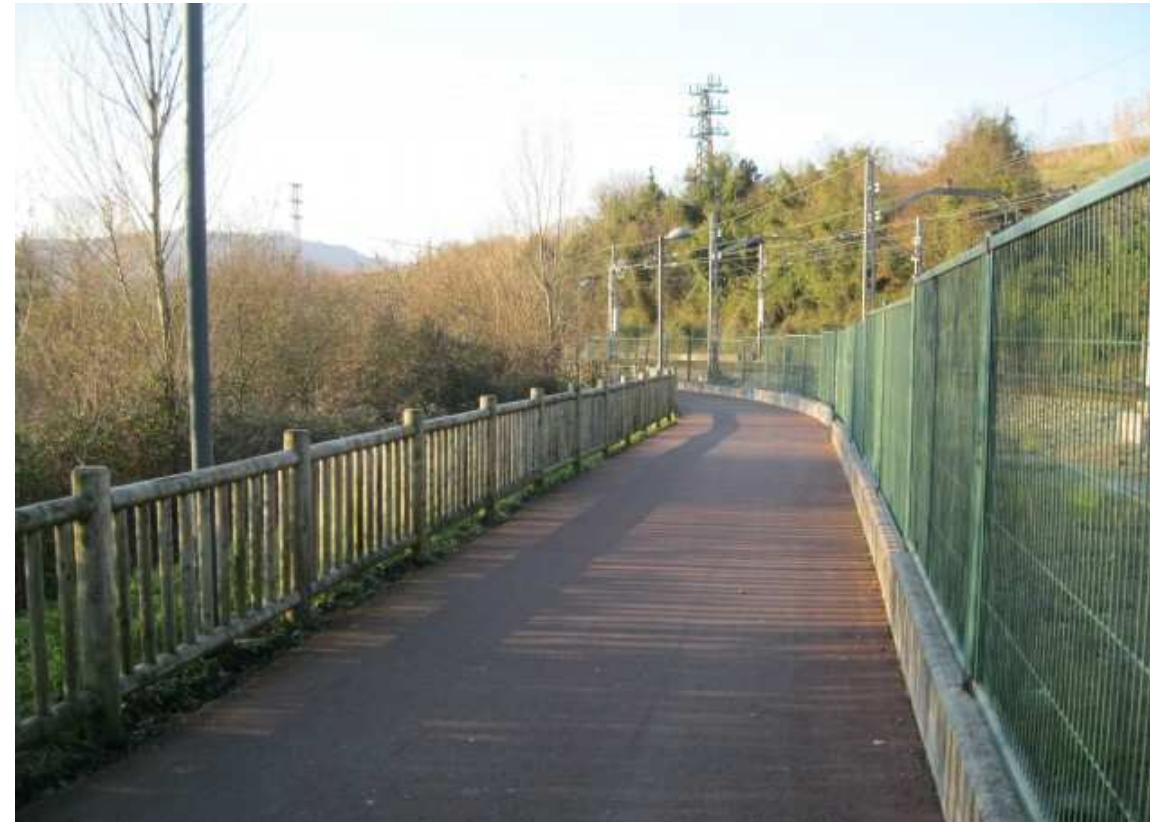
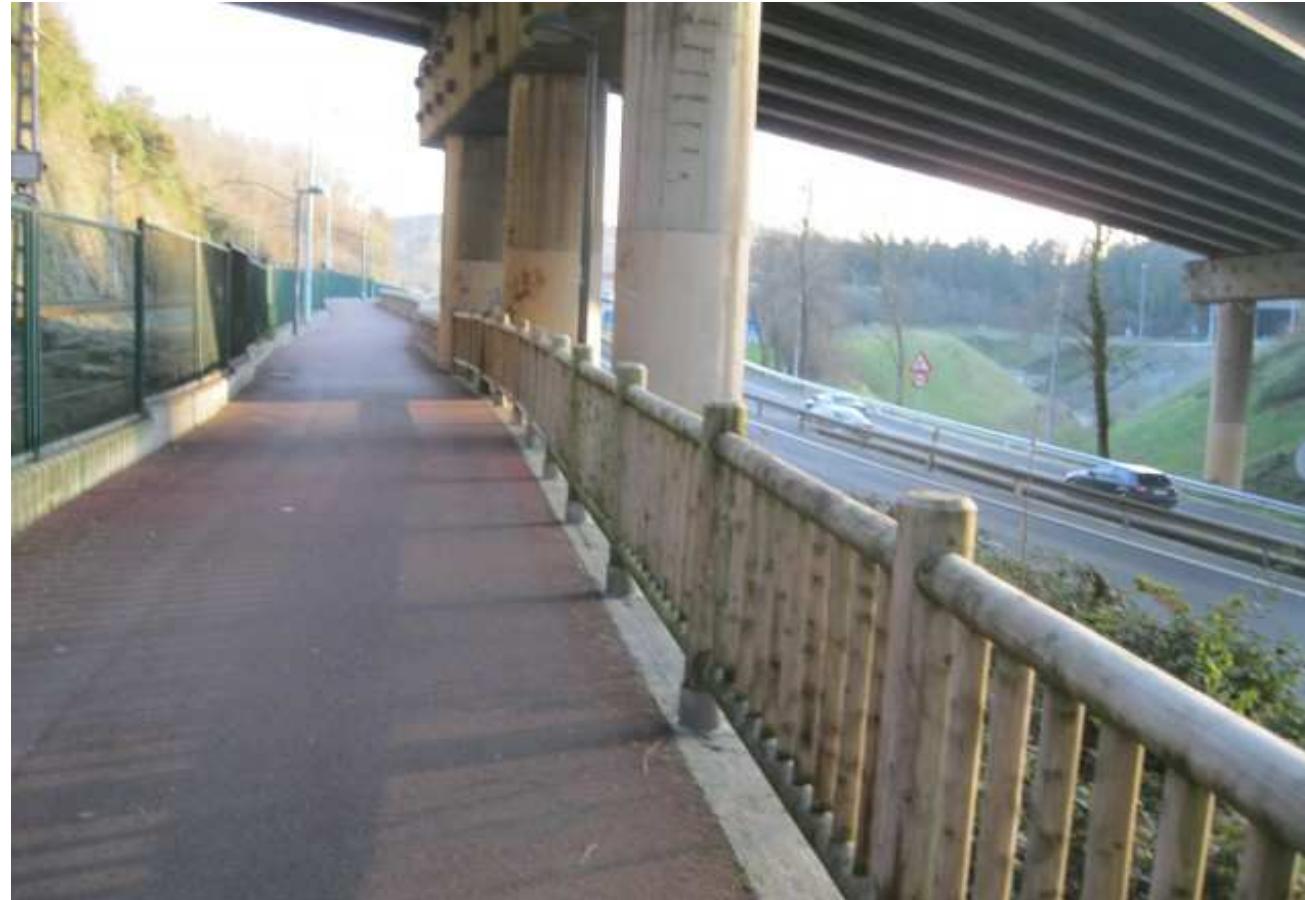
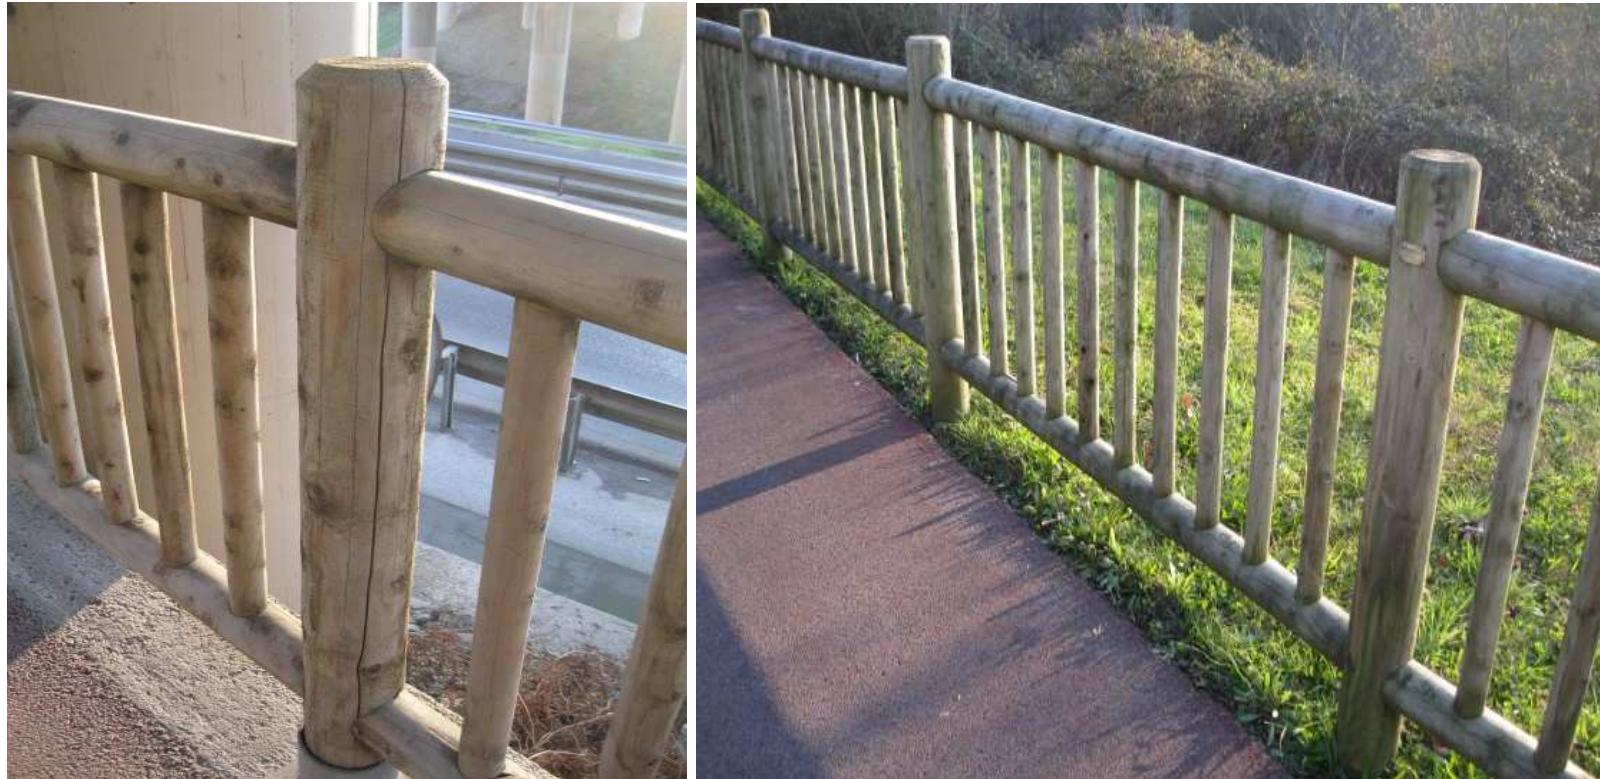
En el año 2006 se construyó el vallado de madera del bidegorri que discurre entre Añorga y Bentaberri, siendo ejecutado en madera de pino silvestre tratado en profundidad con sales hidrosolubles. La madera continúa tras 6 años en perfectas condiciones, lo que representa otro ejemplo de uso de madera en contacto con el suelo.

Vista del vallado del bidegorri Añorga-Bentaberri

Vista general del vallado del bidegorri Añorga-Bentaberri

**Detalles del vallado del bidegorri Añorga-Bentaberri**

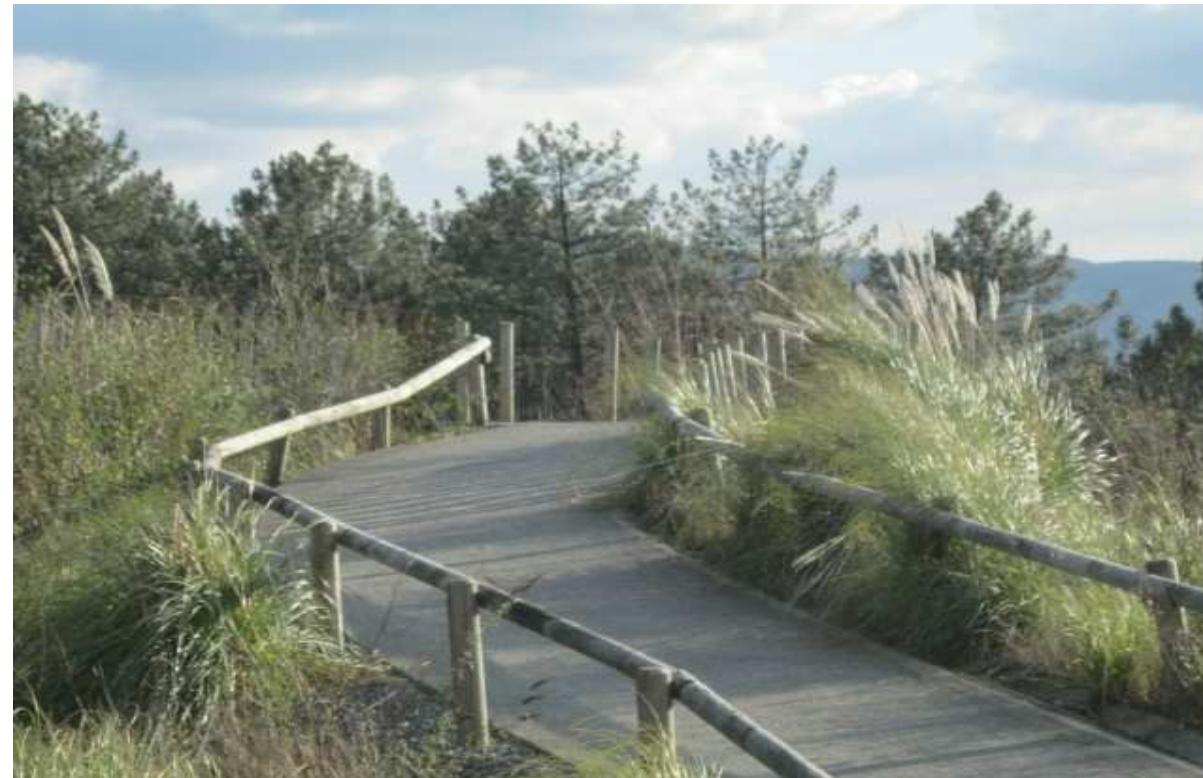
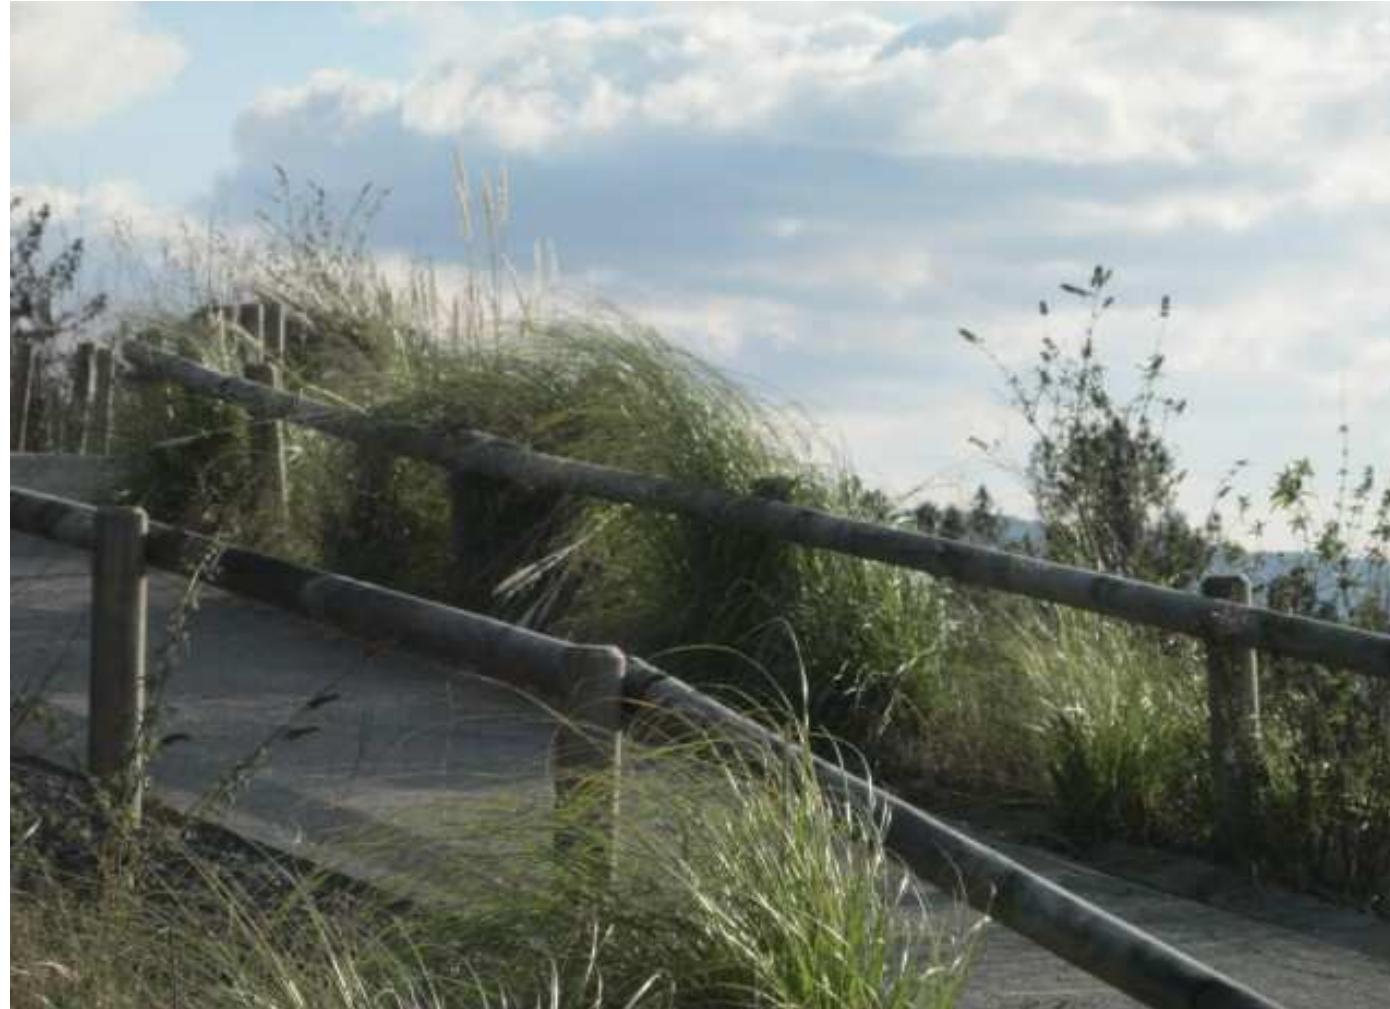
En el año 2004 se construyó el vallado de madera de las instalaciones del golf de Artxanda (Bilbao), siendo ejecutado en madera de pino silvestre tratado en profundidad con sales hidrosolubles. La madera continúa tras 8 años en perfectas condiciones, lo que representa otro ejemplo de uso de madera en contacto con el suelo y adecuación al entorno natural.

Vallado del golf de Artxanda

**Vallado del golf de Artxanda**

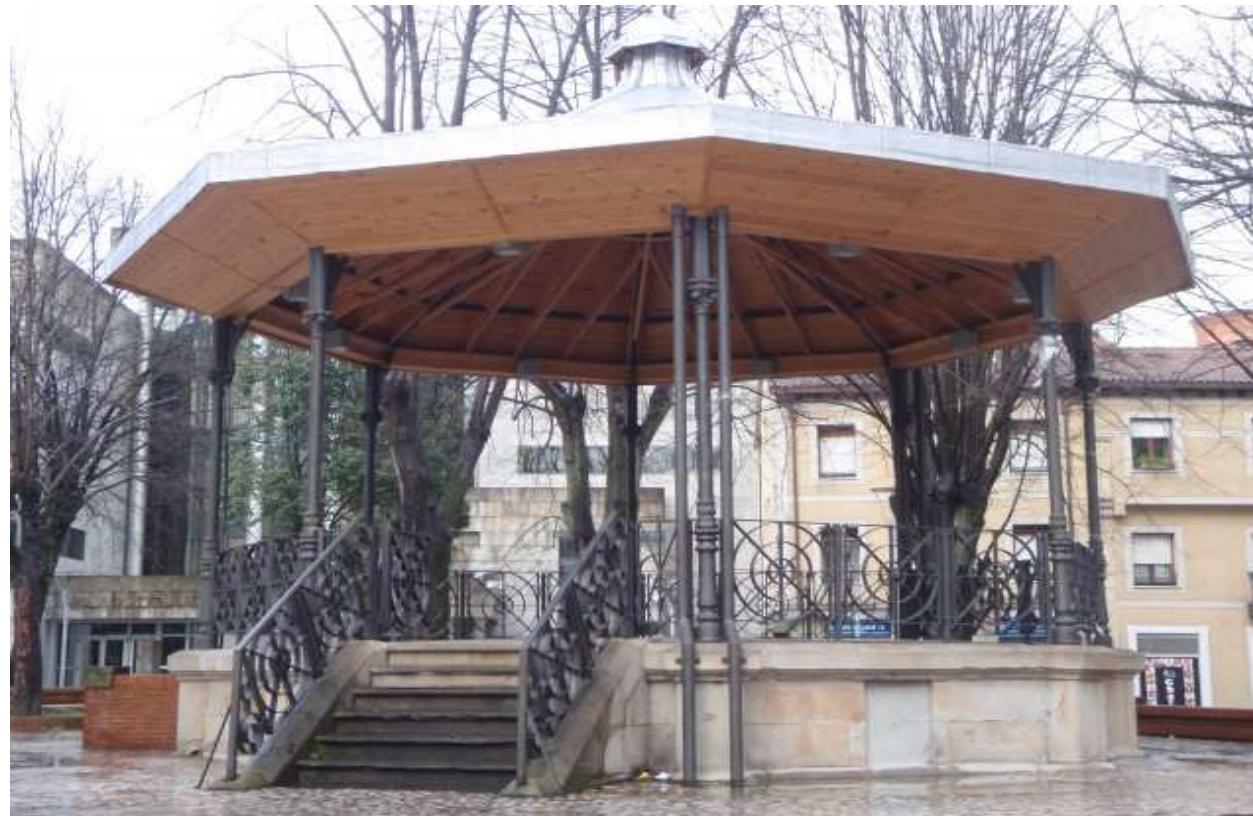
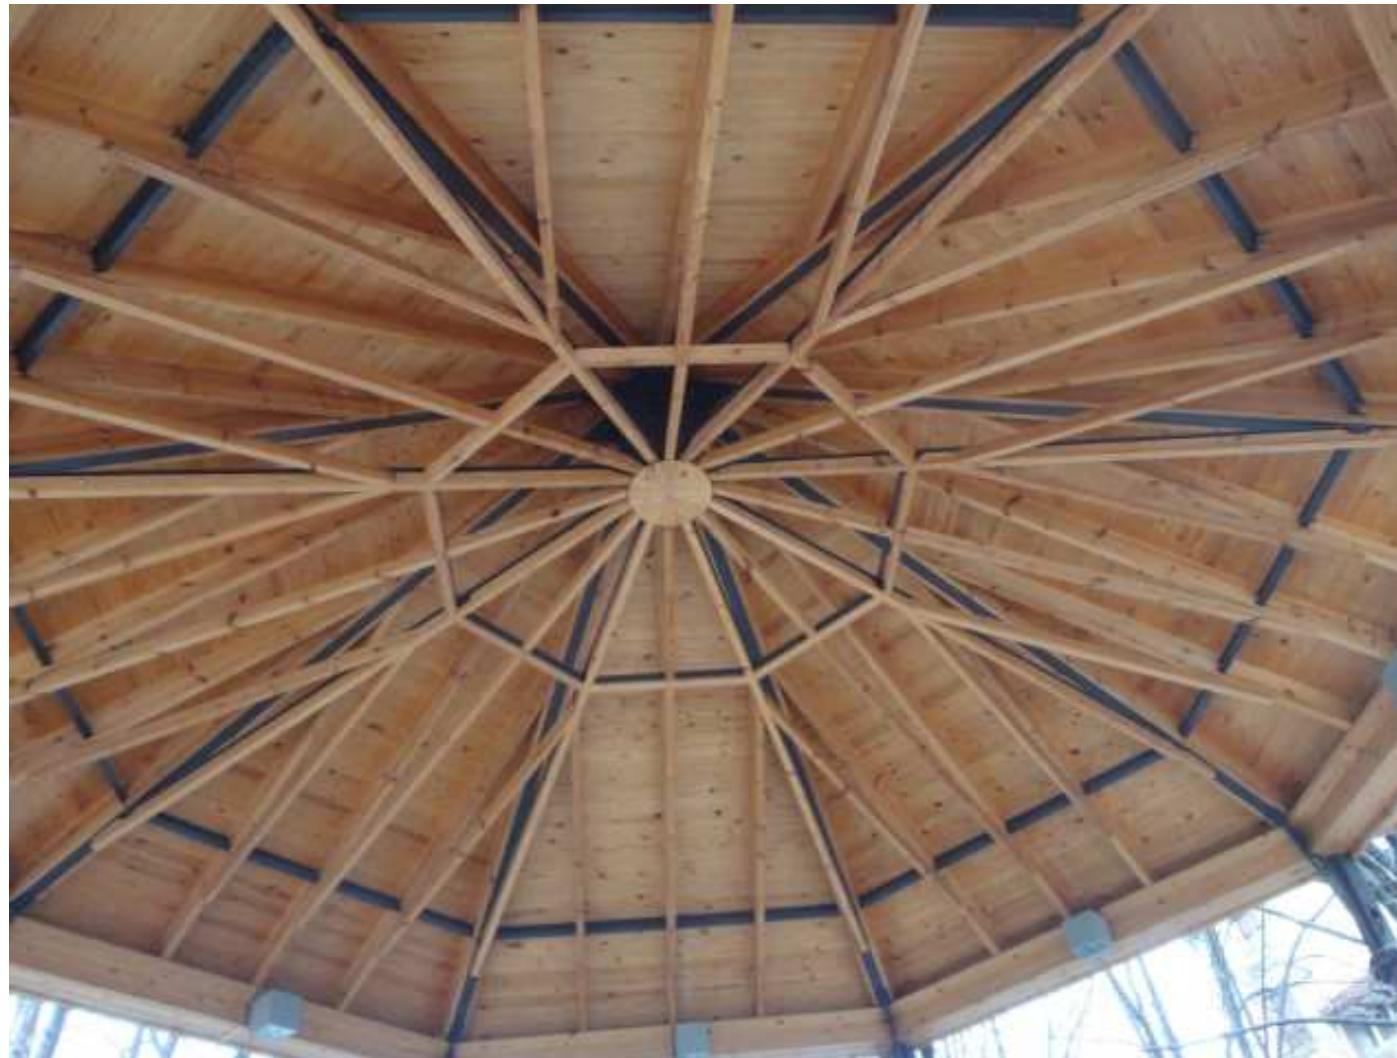
En el centro de la localidad de Durango se encuentra el Kiosco de la música, cuya estructura de cubierta es de madera de conífera. La madera está en perfectas condiciones de durabilidad, lo que representa otro ejemplo de las posibilidades de empleo madera en exteriores.

Cubierta de madera del Kiosco de la música de Durango

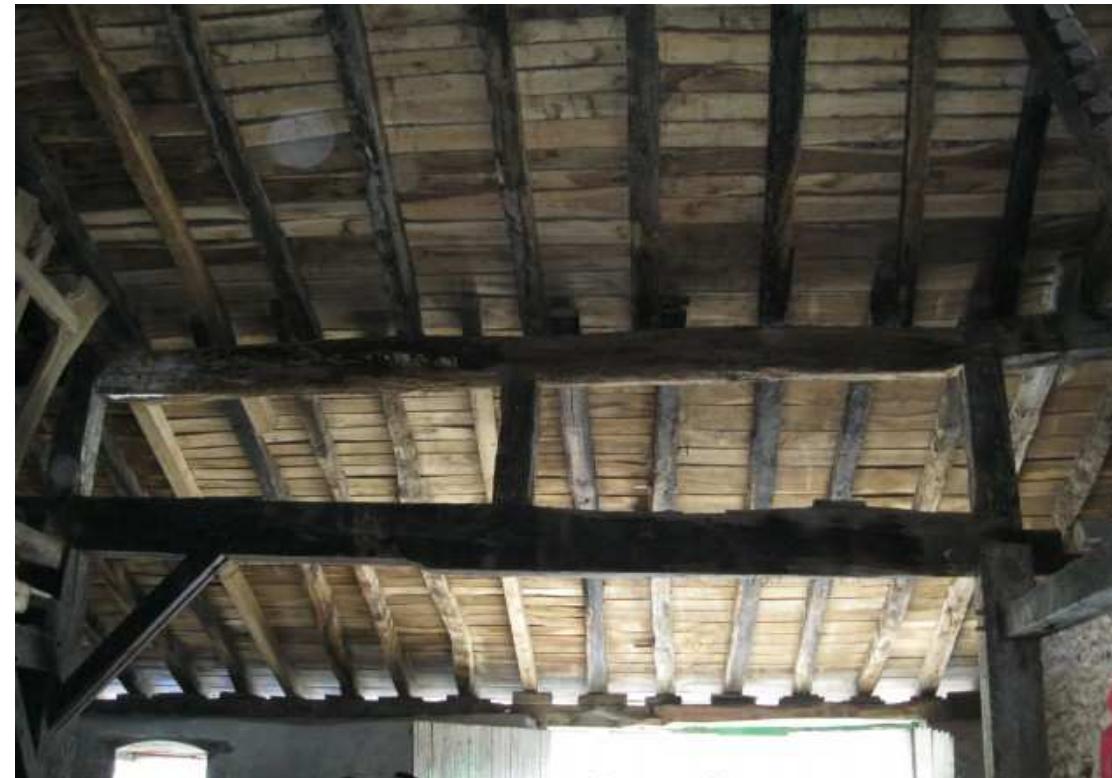
En la localidad de Asteasu, se encuentra el caserío de Ugarte cuya construcción data del siglo XVI. La estructura integra del caserío es de madera maciza de roble *Quercus robur*. Transcurridos varios siglos desde su instalación, la madera continua cumpliendo su función estructural y en perfectas condiciones, lo que demuestra que con un buen uso de la madera esta tiene una durabilidad y vida de servicio comparables a otros materiales.

Interior del caserío de Ugarte

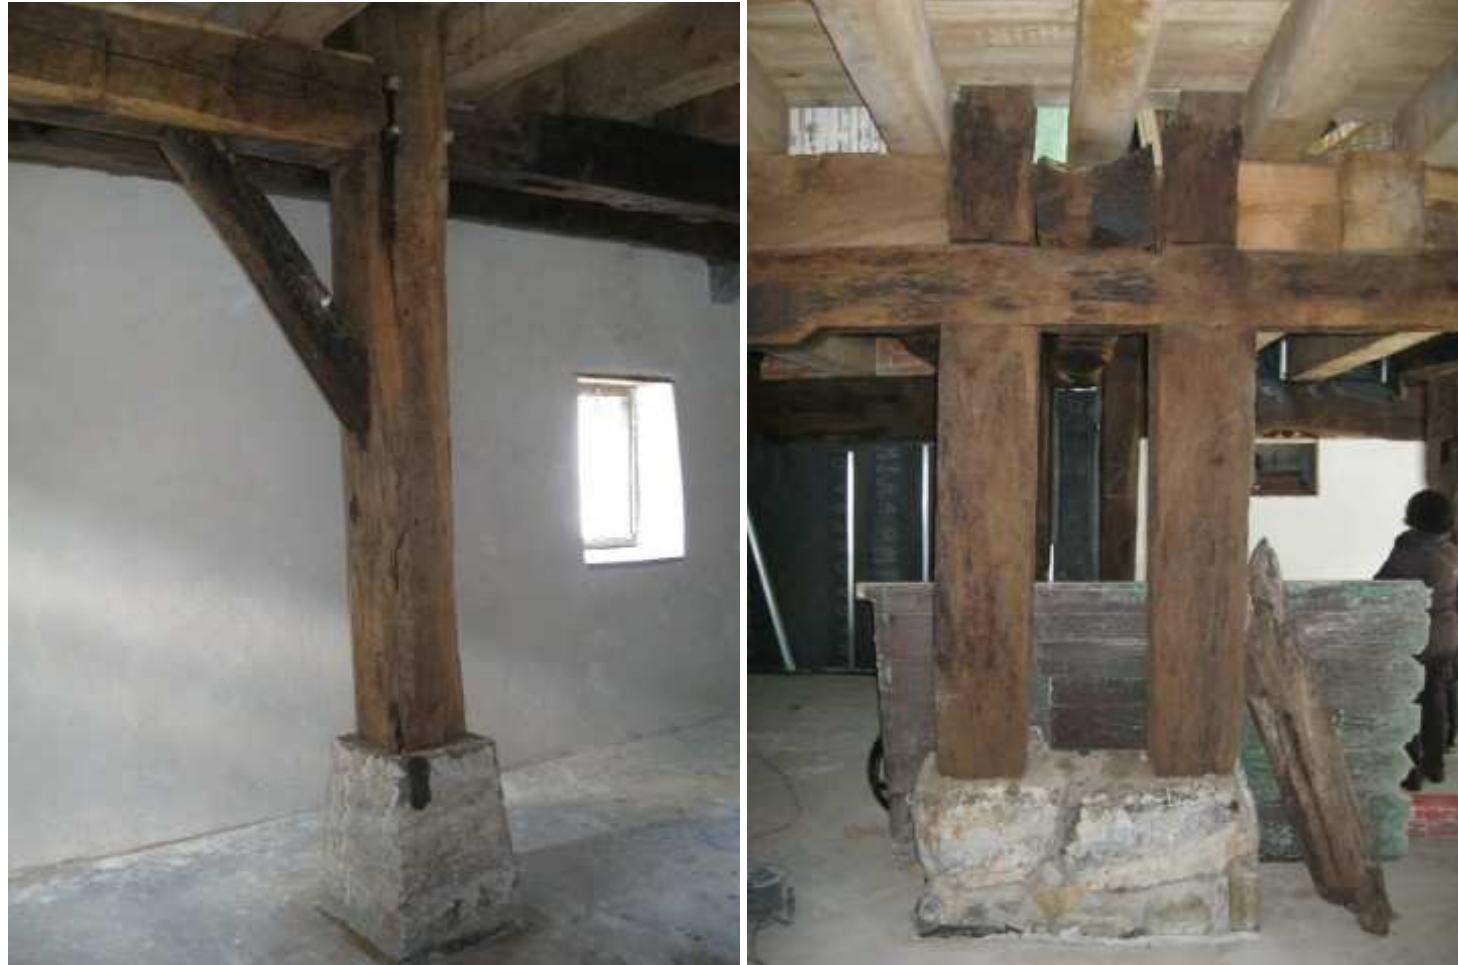
**Detalles de la estructura de madera de roble del caserío de Ugarte**

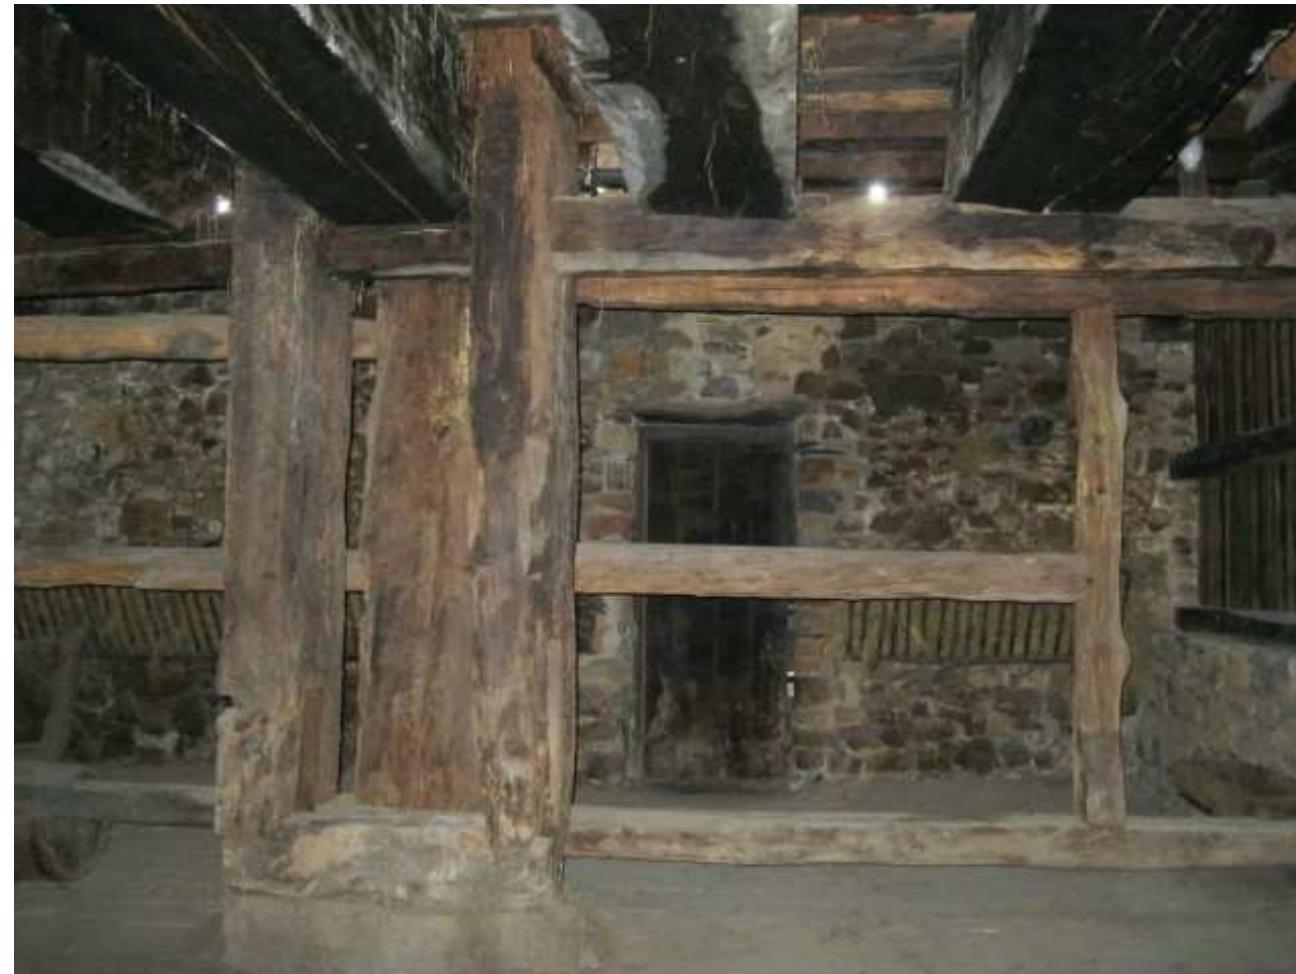
En la localidad de Itsaso, se encuentra el caserío de Ugartubeitia que data del siglo XVI, cuya estructura ha sido enteramente construida en madera de roble *Quercus robur*. La madera continua en la actualidad en perfectas condiciones de uso y durabilidad, lo que representa otro ejemplo de la elevada durabilidad de la madera de roble.

**Estructura de madera de roble del caserío de Ugartubeitia**

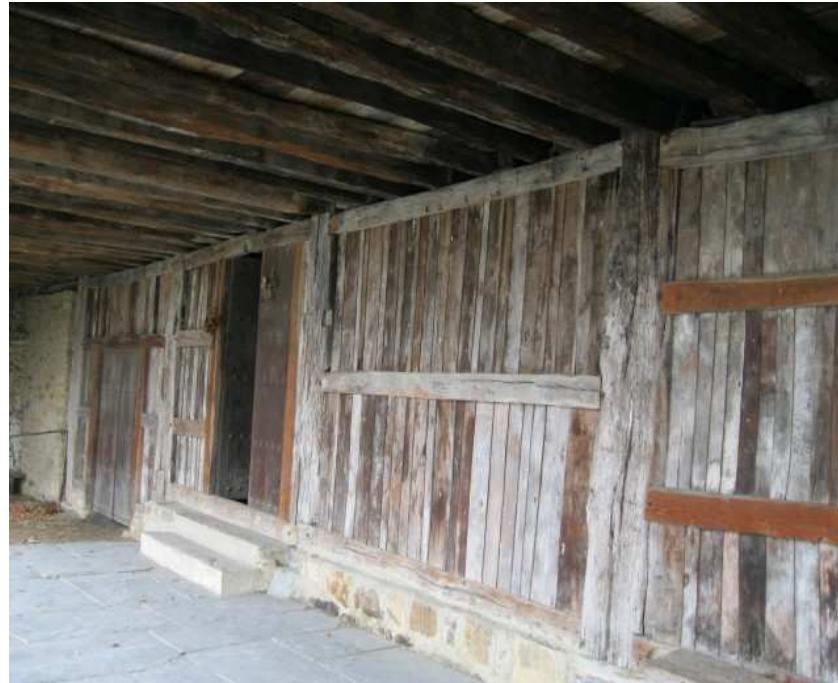
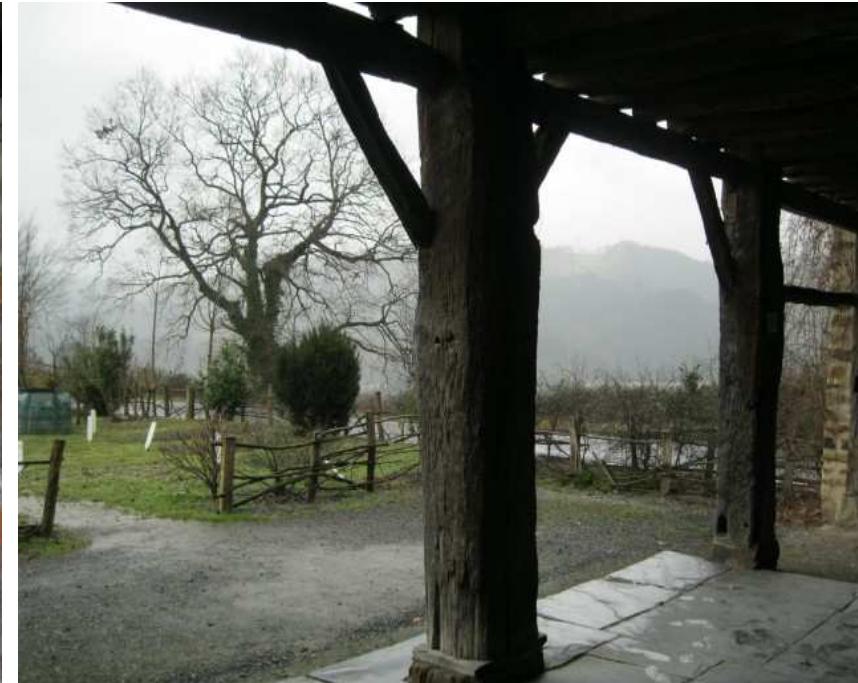
**Detalles de la estructura de madera de roble del caserío de Ugartubeitia**

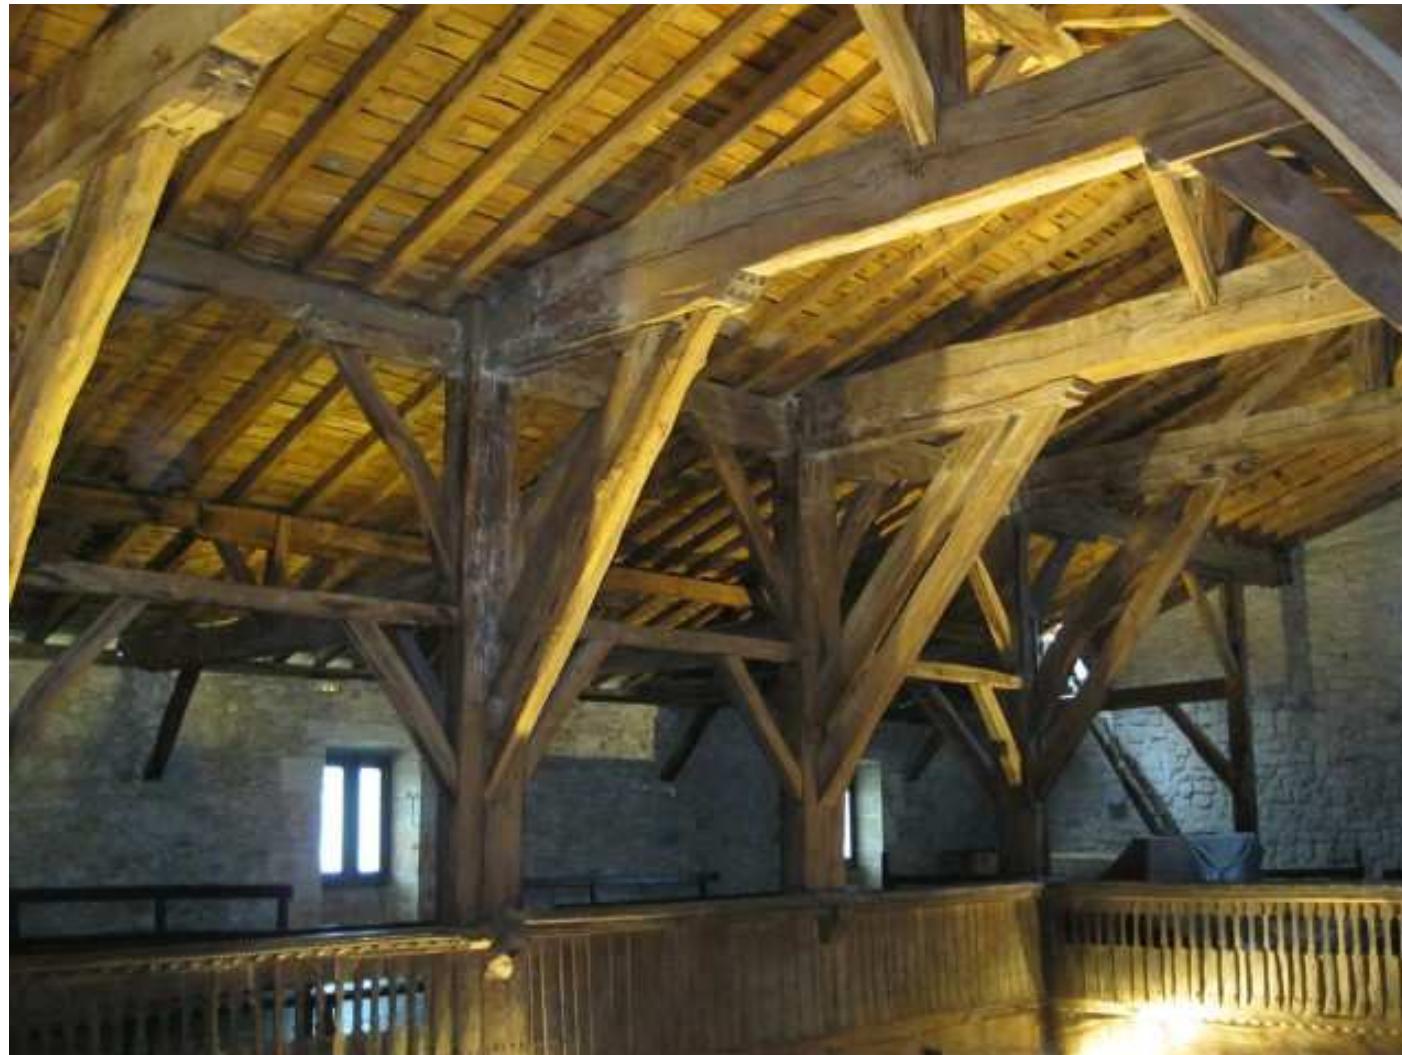
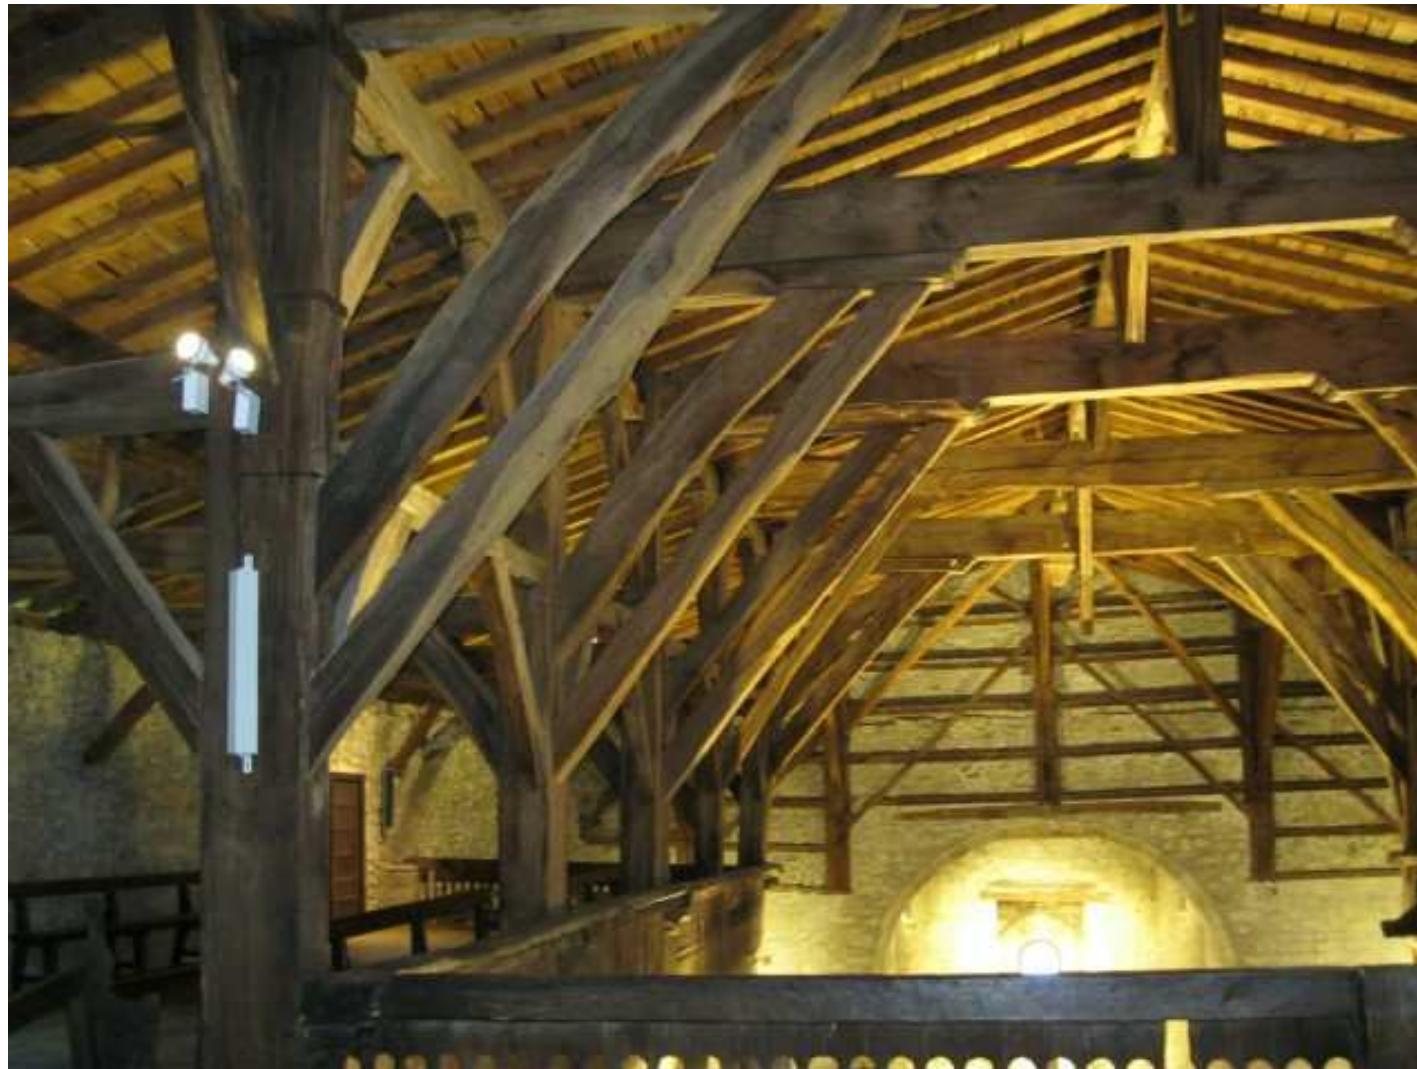
En Zumárraga se localiza la iglesia de La Antigua, que data del siglo XV. Destaca la espectacular y singular cubierta cuya estructura es de madera maciza de roble. Las piezas de madera, algunas de las cuales son de secciones importantes, se encuentran en perfecto estado de conservación, lo cual viene a demostrar de nuevo la elevada durabilidad natural de la madera de roble.

**Cubierta de madera de la iglesia de La Antigua**

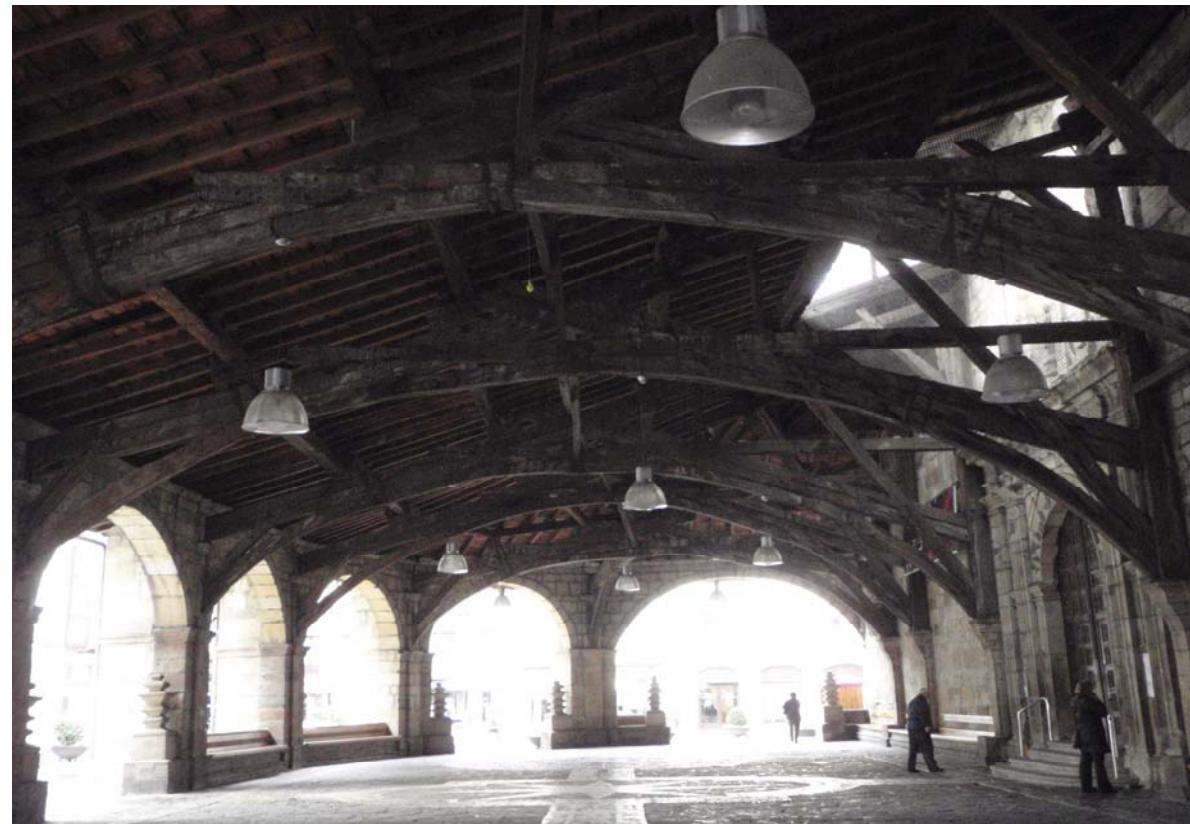
En Durango se encuentra la iglesia de Santa María de Uribarri, una de las obras más monumentales del País Vasco, cuya construcción data de los siglos XV-XVII. Destaca su gran soportal anexo y cuya estructura de cubierta es de madera maciza de roble. La madera tras el paso de los siglos continúa en perfectas condiciones.

Cubierta de madera de los soportales de la iglesia de Santa María de Uribarri

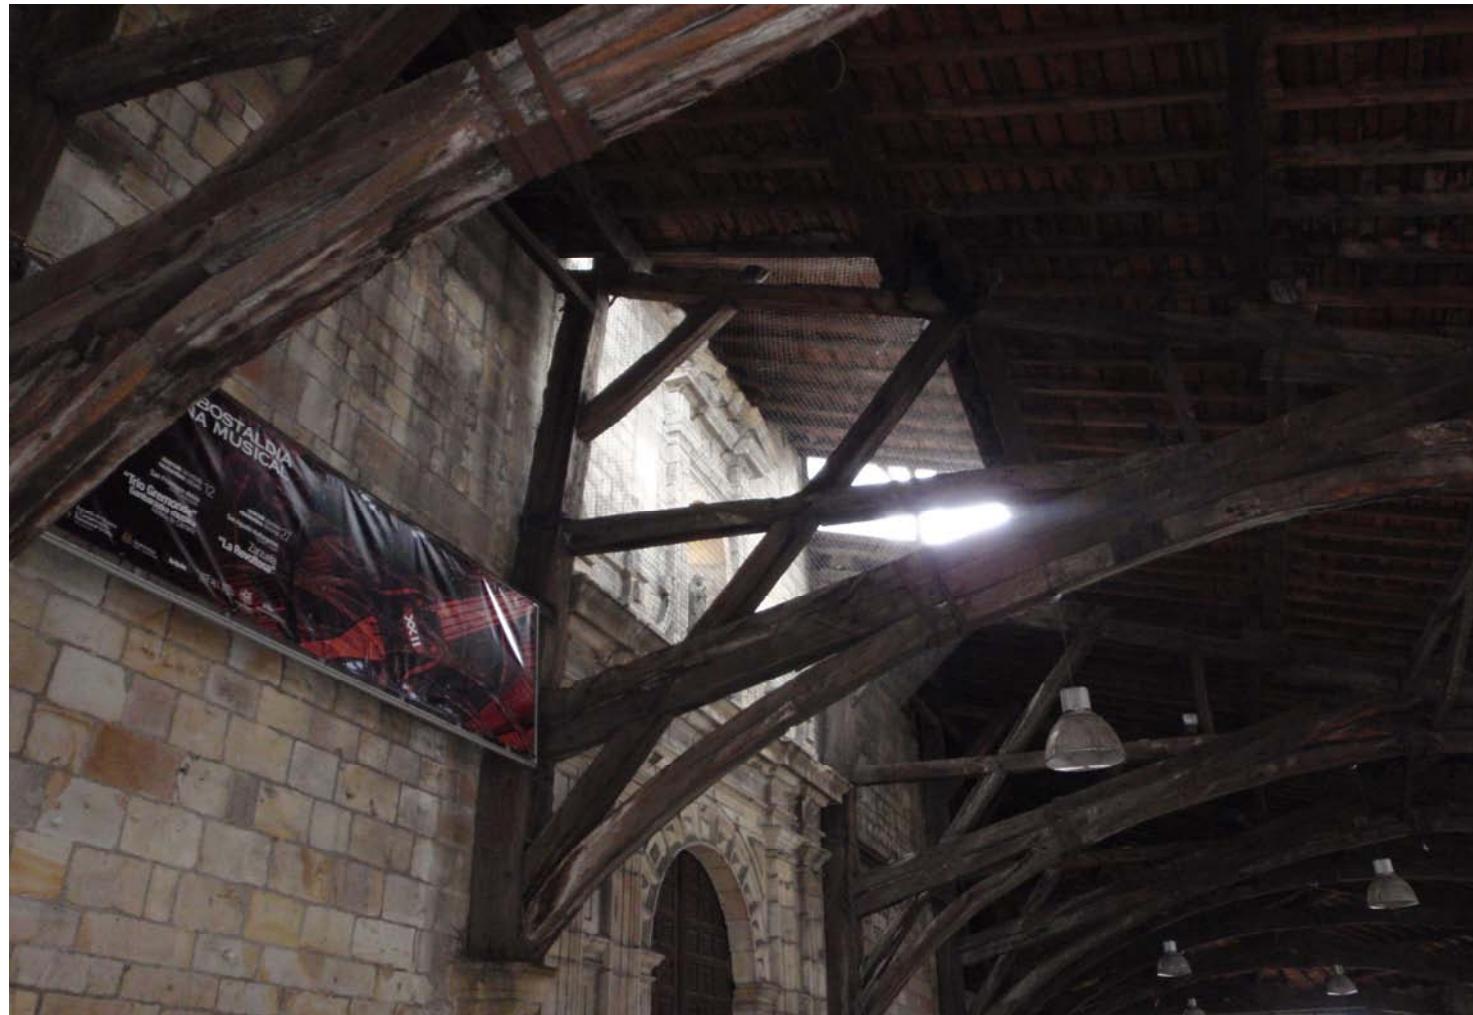
**Estructura de madera de la cubierta de los soportales de la iglesia de Santa María de Uribarri**
