# **MEMORIA TÉCNICA DEL PROYECTO 3: Estudio de durabilidad y necesidades de mantenimiento de diferentes componentes arquitectónicos de madera.**

*Estudio de durabilidad y necesidades de mantenimiento de diferentes componentes arquitectónicos de madera.*

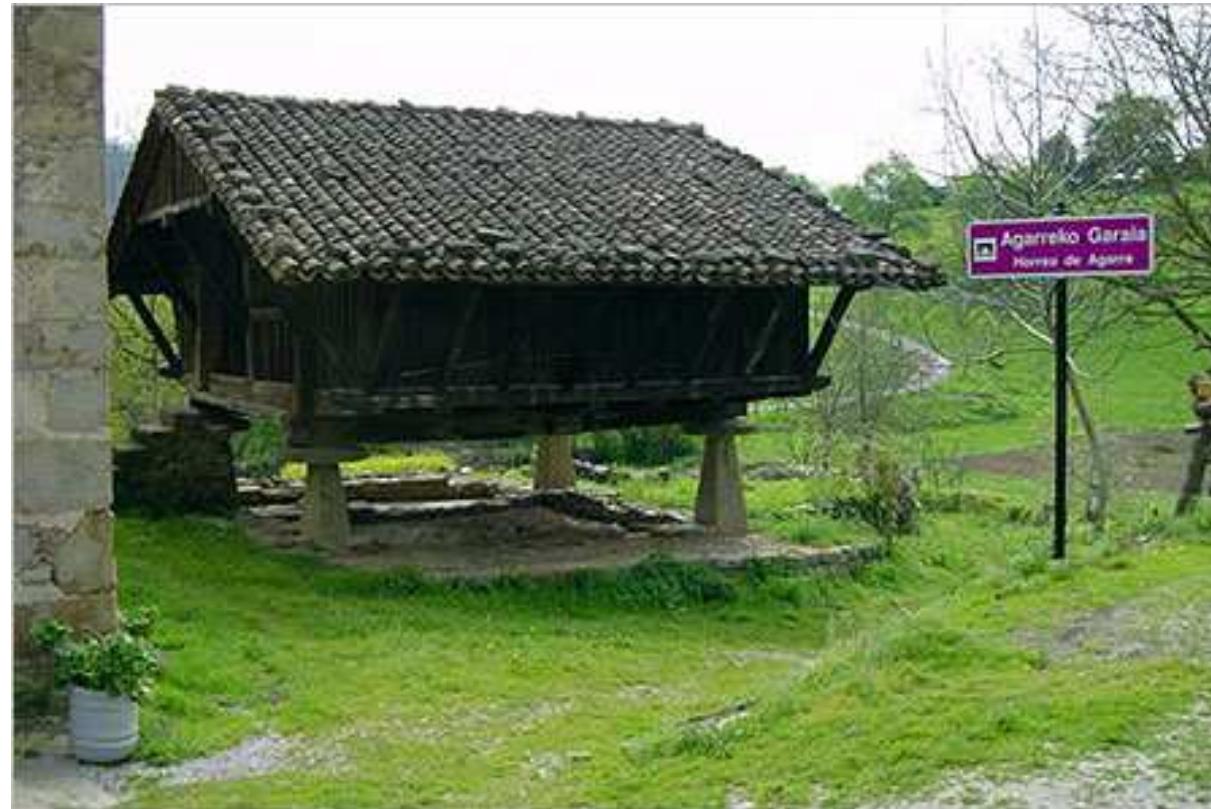
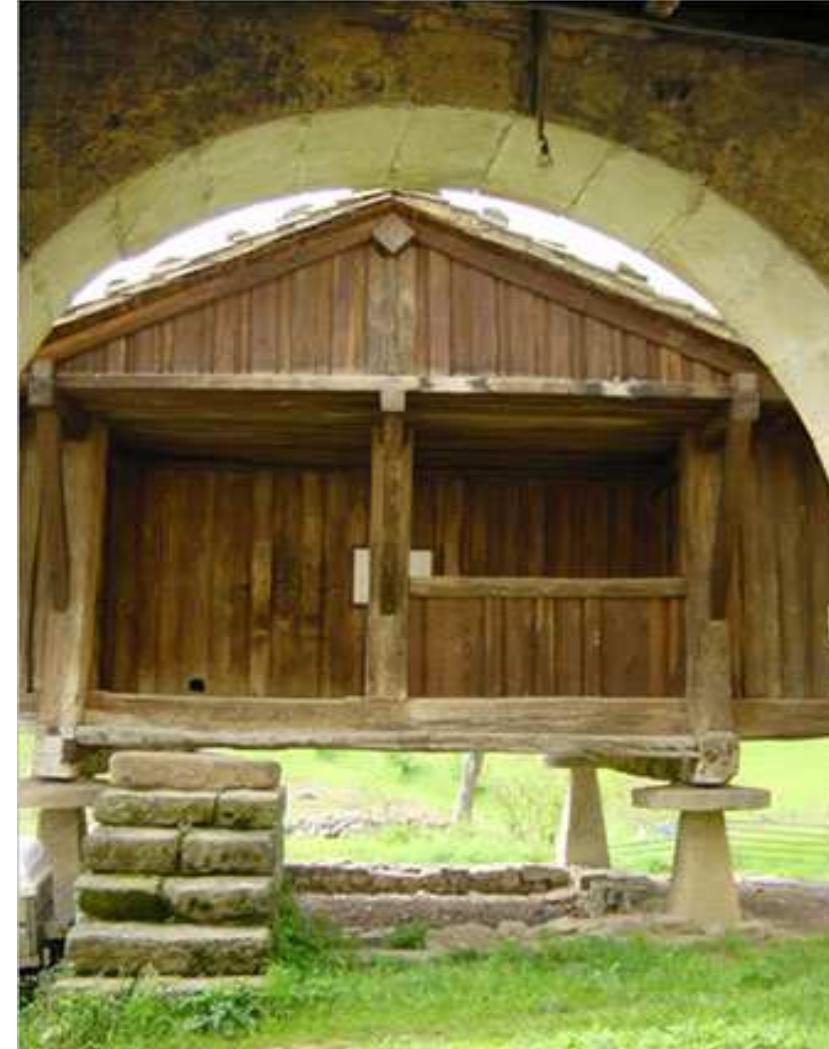
En Bergara se encuentra el hórreo de Agarre que data del siglo XVI y que es un de los pocos hórreos que quedan en la actualidad en el País Vasco. Destaca toda su estructura de madera maciza de roble y se encuentra tras el paso de los siglos en un perfecto estado de conservación.

Hórreo de Agarre

**Hórreo de Agarre**

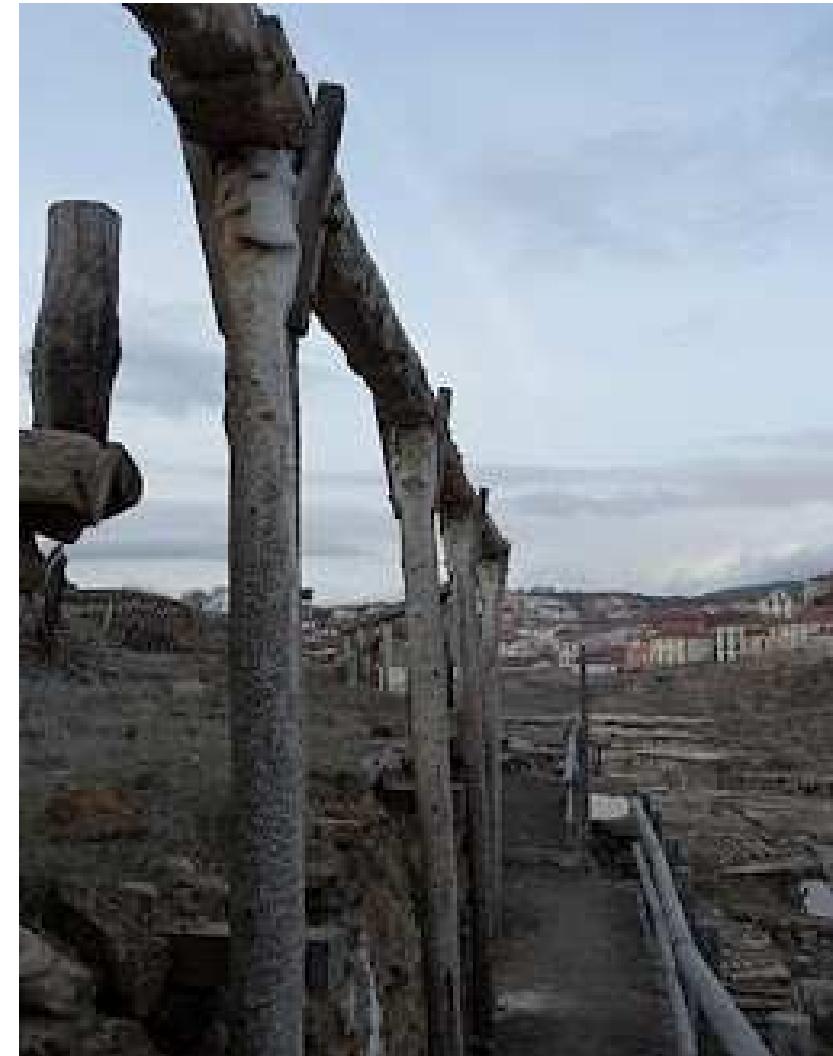
En la localidad de Salinas de Añana se encuentra antiguas salinas del valle salado. Las estructuras de las eras de cultivo de la sal y de transporte de agua fueron construidas empleando madera de *Pinus sylvestris* sin ningún tratamiento protector. Muchas de estas estructuras fueron levantadas a principios del siglo XX permaneciendo muchas de ellas todavía en pie en la actualidad y en la mayor parte de los casos en un buen estado de conservación gracias a la propia sal.

**Canales de transporte de agua construidos en madera**

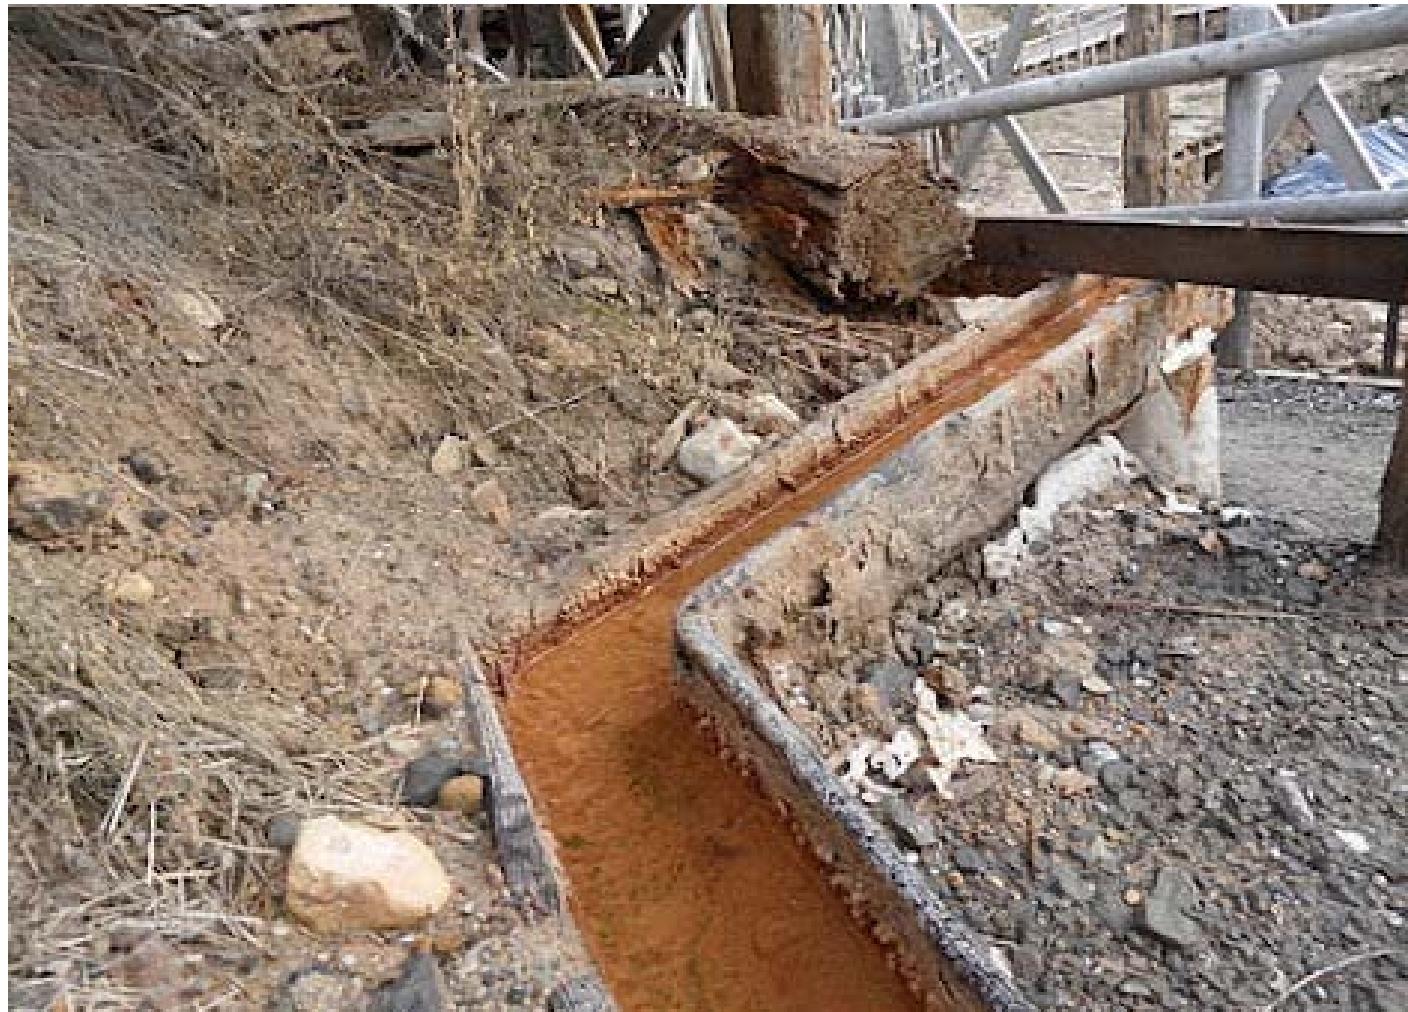
**Detalle de canales de transporte de agua, formados por estructuras de mader**
