# **ESTUDIO Y MEDIDAS ADOPTADAS EN RELACIÓN A LA PRESENCIA DE NÍQUEL EN LA ATMÓSFERA EN ORDIZIA Y ZALDIBIA**

***Informe resumen de actuaciones en el  
periodo 2016-2020***

DEPARTAMENTO DE DESARROLLO ECONÓMICO, SOSTENIBILIDAD  
Y MEDIO AMBIENTE

Febrero 2021

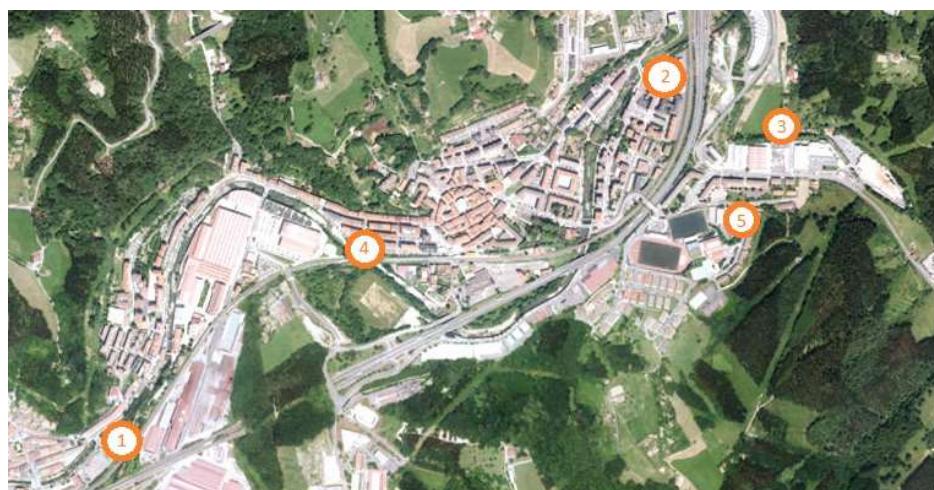
**Figura 2.- Ubicación de los captadores (1- Beasain- Estación Fija; 2- Ordizia-Urdaneta (Punto INMA); 3- Ordizia-Baserri; 4-Ordizia-Bomberos; 5- Ordizia-Oianguren).**

Las ubicaciones y los períodos de funcionamiento se recogen en la Figura 2 y en la Tabla 1, respectivamente.

Ubicación	Número en la imagen	Coordenadas UTM ETRS89	Período
<i>Ordizia-Urdaneta</i>	2	X: 567396 Y: 4767483	Desde 2015
<i>Ordizia-Baserri</i>	3	X: 567708 Y: 4767363	18 mayo 2017-31 mayo 2017
<i>Ordizia-Bomberos</i>	4	X: 566528 Y: 4767036	5 mayo 2017-13 septiembre 2017
<i>Ordizia-Oianguren</i>	5	X: 567614 Y: 4767139	2 junio 2017-1 septiembre 2017

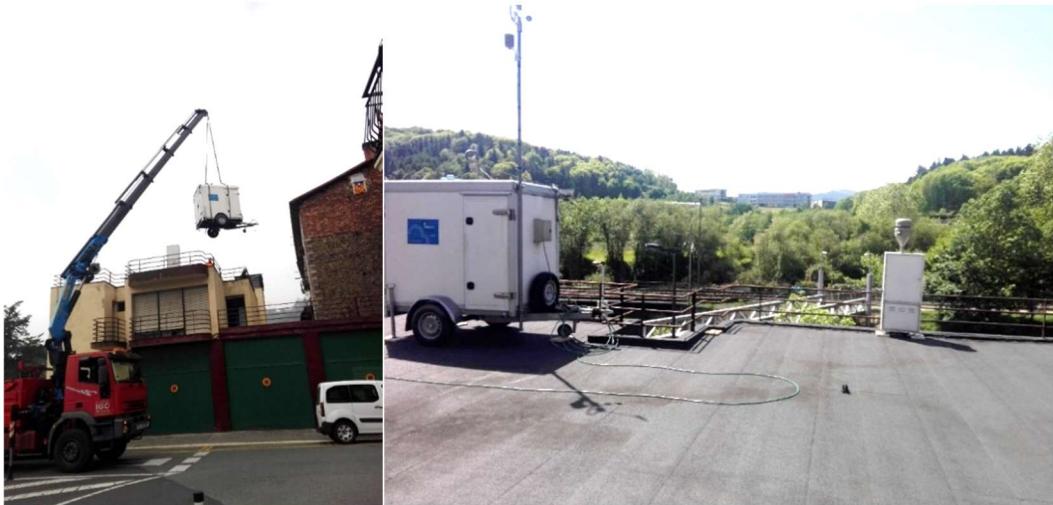
**Figura 3.-** Instalación del captador de partículas y la unidad móvil para meteorología ubicadas en el tejado del antiguo edificio de Bomberos de Ordizia.

La Figura 3 muestra cómo se colocaron el captador de partículas y la unidad móvil para meteorología en la ubicación de Ordizia-Bomberos. En la Figura 4 se puede observar el captador situado en la ubicación de Ordizia-Oianguren.

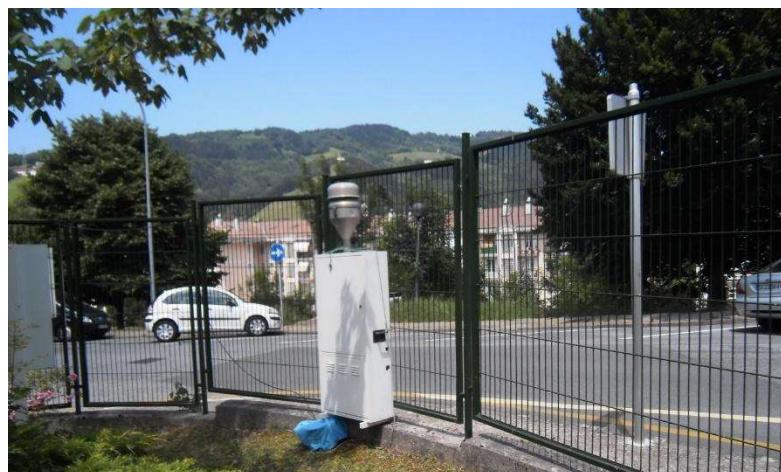
**Figura 4.-** Ubicación del captador en Ordizia-Oianguren.

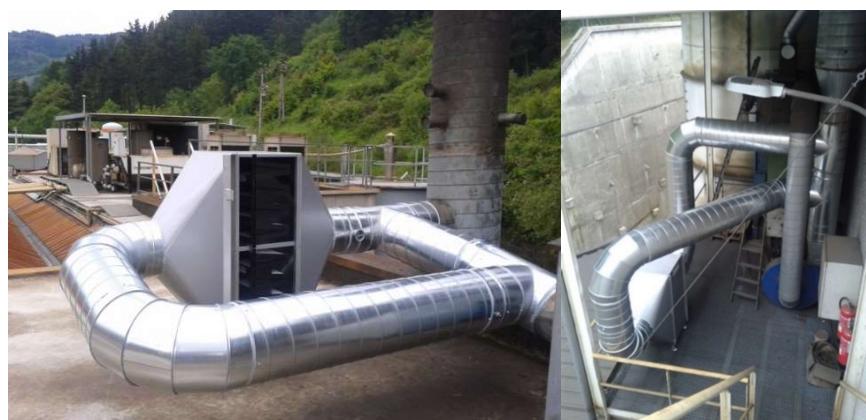
1. Instalación de filtros adicionales al sistema de depuración existente en el foco de granallado de la planta de Arama. Fecha de puesta en marcha: 15 de mayo de 2018. Mediciones en emisión después de implantar las medidas correctoras a fin de verificar la eficacia de las mismas (Figura 6).

**Figura 6.- Fotografías del filtro implementado en el foco de granallado**

Por un lado, se midió níquel en el foco de la granalladora después de haber instalado el sistema de depuración adicional, y se obtuvieron unos niveles de emisión de níquel diez veces inferiores a los medidos cuando únicamente contaba con un sistema de depuración.

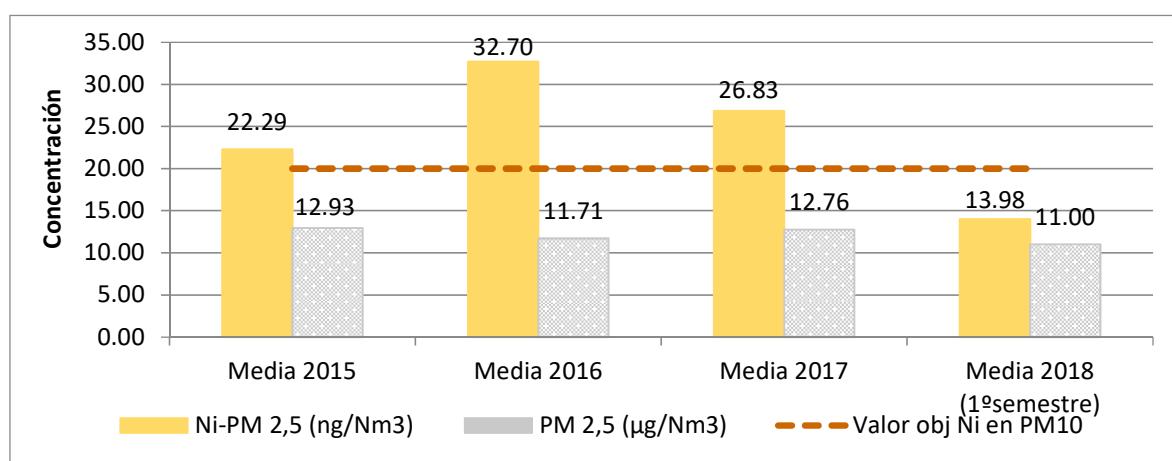
Por otro lado, los datos obtenidos en el primer semestre del año 2018 en calidad del aire en el captador que se había mantenido activo hasta esa fecha, el de Ordizia-Urdaneta, mostraban un descenso de las concentraciones de níquel. Así se aprecia en el Gráfico 1, en el que se ha representado por un lado la concentración media de níquel, en la fracción PM2,5, (en nanogramos por metro cúbico) y por otro, la concentración de partículas PM2,5 (en microgramos por metro cúbico). Así, se observa que, para unos niveles similares de partículas PM2,5 medidos, la media de níquel que tienen esas partículas, en el primer semestre de 2018, es menor.

**Gráfico 1.- Evolución de las medias de Ni y PM2,5 en el periodo 2015-primer semestre 2018, y comparación con el valor límite en PM10.**

Pese a que la evolución incluyendo la media del primer semestre de 2018 era buena, apreciándose un descenso de la media de níquel, también habían sido unos meses de pluviometría superior a la habitual otros años en similares épocas, por lo que el equipo de trabajo se mantuvo alerta a la espera de los datos de otoño-invierno siguientes.

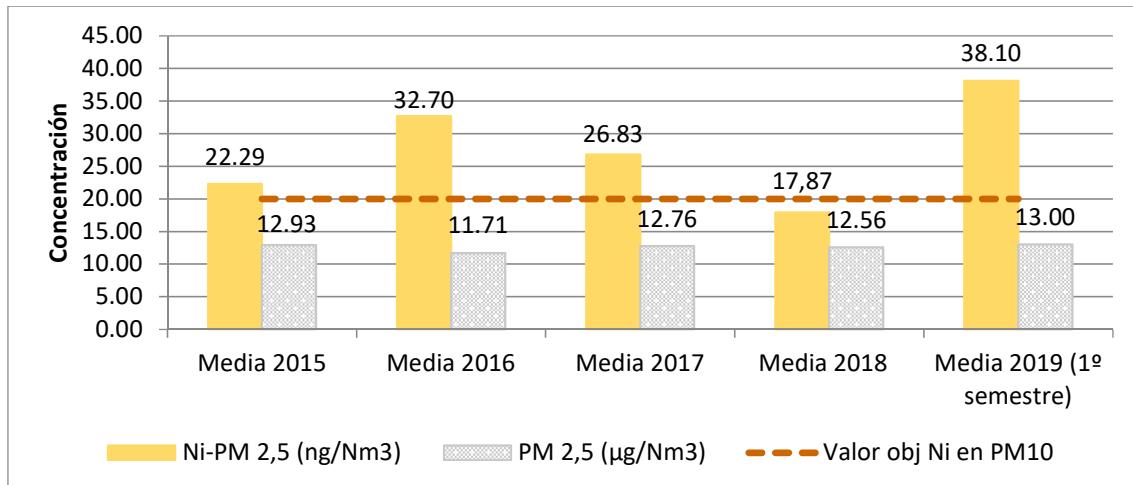
Unos meses después, con los datos de finales de 2018 y principios de 2019 (Gráfico 2) se evidenció que, pese a las medidas correctoras adoptadas, seguía habiendo niveles de níquel no deseables en la atmósfera en esa zona y era necesario continuar actuando.

**Gráfico 2.- Evolución de las medias de Ni y PM2,5 en el periodo 2015-primer semestre 2019, y comparación con el valor límite en PM10.**

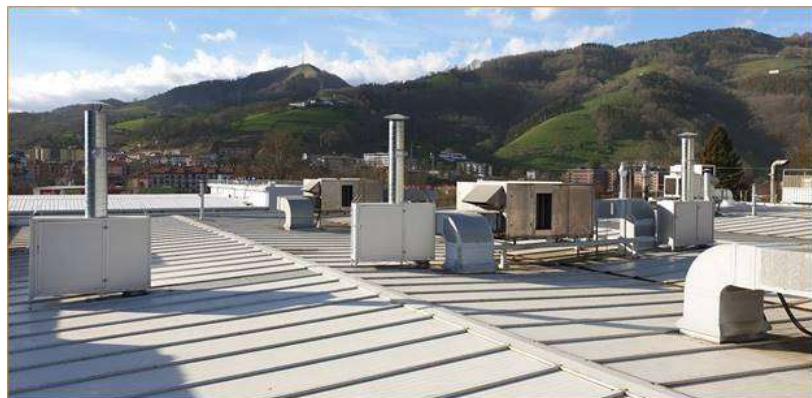
La empresa Orkli, S.Coop. respondió a dicha solicitud y propuso una serie de medidas correctoras adicionales a realizar hasta finales de 2019. En concreto, se planteó la posibilidad de instalar filtros absolutos o etapas de post-filtración en varios focos adicionalmente a las medidas de depuración que ya disponían. La razón por la que inicialmente no se había actuado en estos focos fue porque su carga emisora de níquel era menor en comparación a otros focos de la instalación. Tras los necesarios ajustes y pruebas, entre octubre y diciembre de 2019 quedaron instalados y funcionando sistemas de depuración en tres focos (Figura 7), y las mediciones en chimenea mostraron una reducción prácticamente total del níquel (reducción de la emisión de níquel del 99%).

*Figura 7.- Sistemas de depuración instalados en tres focos de Orkli, S.Coop.*

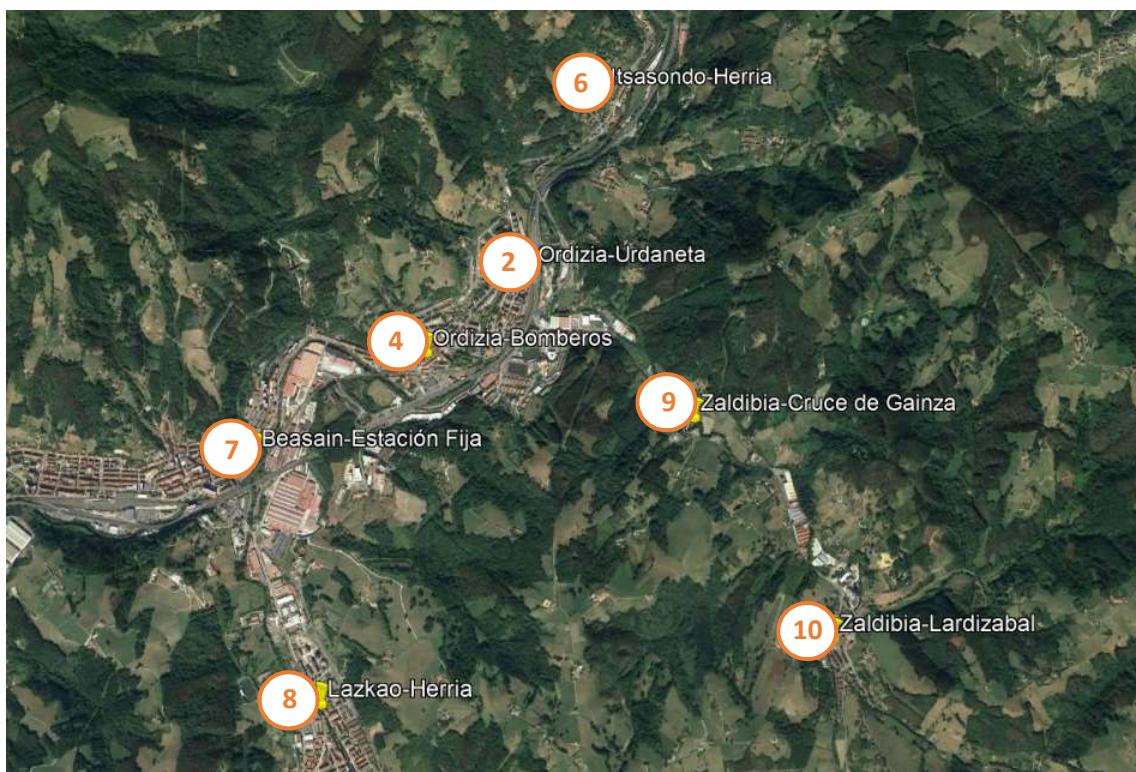
**Figura 9.-** Puntos donde se han instalado los captadores de PM2,5 (en la imagen también se recoge la ubicación de Ordizia-Urdaneta, ya existente y la estación de Beasain-Estación Fija).

Ubicación	Número en la imagen	Coordenadas UTM ETRS89	Periodo
Ordizia-Urdaneta	2	X: 567396 Y: 4767483	Desde 2015
Ordizia-Bomberos	4	X: 566528 Y: 4767036	28 septiembre 2019 – 6 noviembre 2019
Itsasondo-Herría	6	X: 567859 Y: 4768627	28 septiembre 2019 - 12 diciembre 2019
Beasain-Estación Fija	7	X: 565860 Y: 4766492	28 septiembre 2019 – 13 noviembre 2019
Lazkao-Herría	8	X: 566109 Y: 4764848	28 septiembre 2019 – 6 noviembre 2019
Zaldibia-Cruce de Gainza	9	X: 568570 Y: 4766547	28 septiembre 2019 – 26 septiembre 2020
Zaldibia-Lardizabal	10	X: 569117 Y: 4765332	27 noviembre 2019 – 27 diciembre 2020

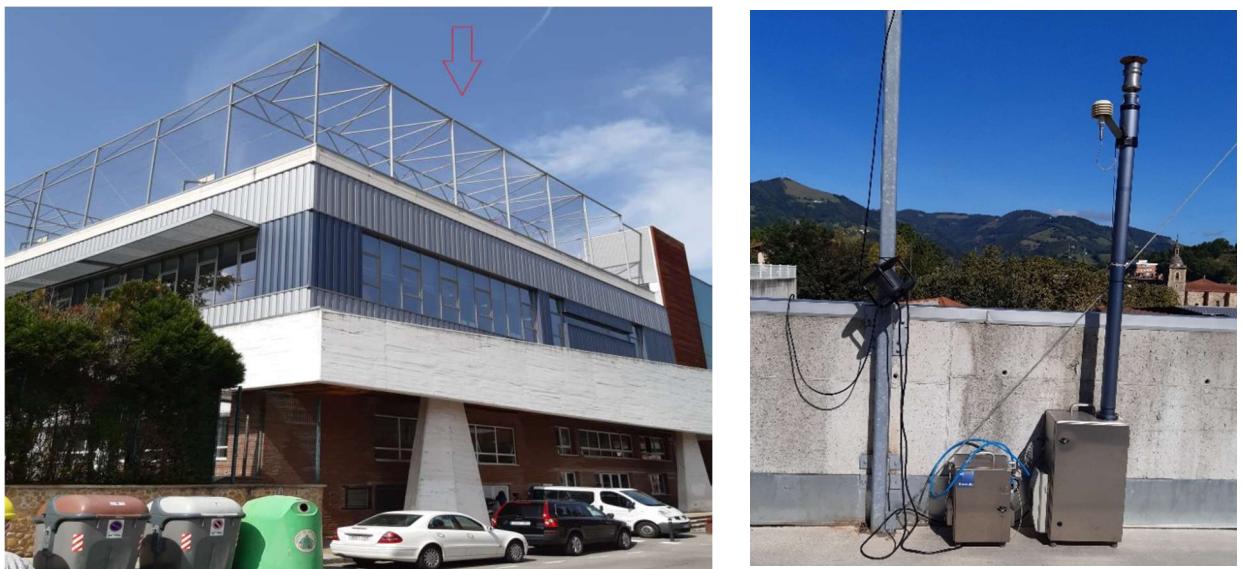
**Figura 10.-** Ubicación del captador en Lazkao-Herria (azotea del polideportivo) y detalle.

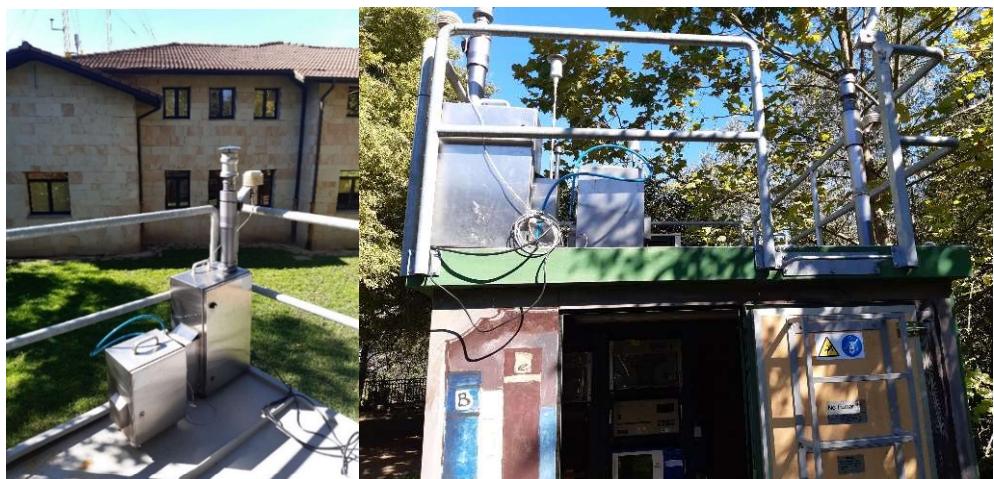
**Figura 12.-** Captador de Beasain-Estación Fija.

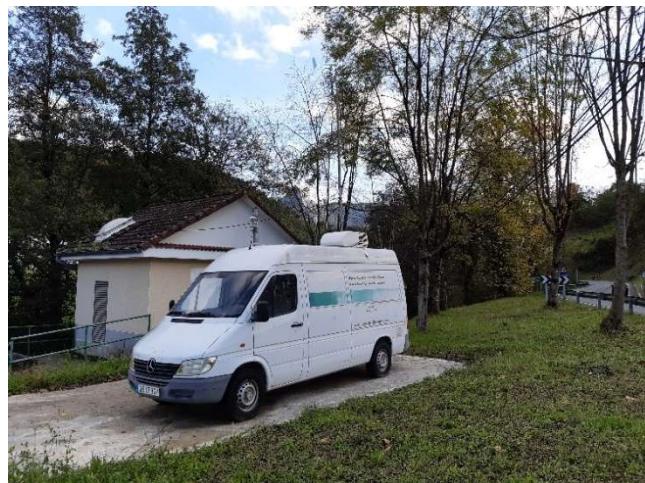
Por el contrario, en la unidad móvil de Zaldibia-Cruce de Gainza sí se detectaron valores de níquel elevados a lo largo de varios días, incluso cuando en el captador situado en Ordizia-Urdaneta registraba valores inferiores.

**Figura 13.- Unidad móvil ubicada en Zaldibia-Cruce de Gainza.**

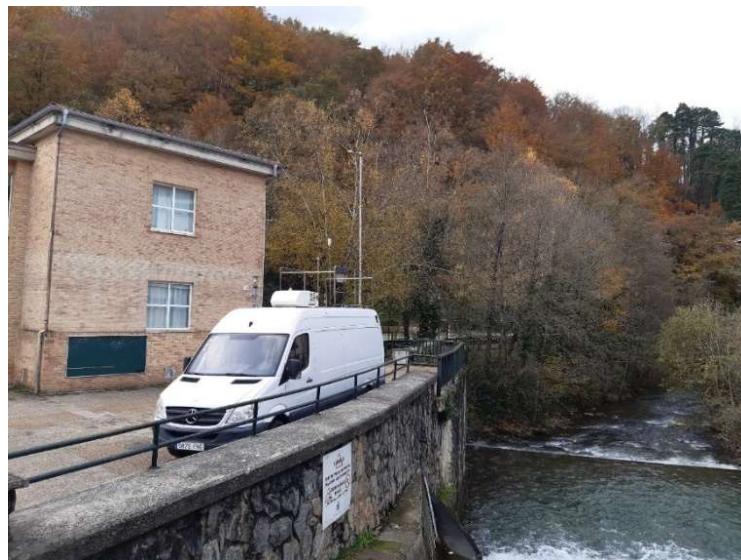
**Figura 14.- Unidad móvil ubicada en Zaldibia-Lardizabal.**

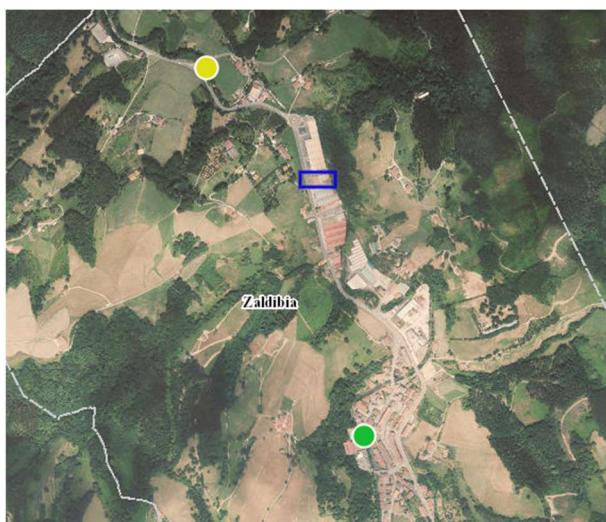
**Figura 15.-** Ubicación de la empresa Iurrelan, S.Coop.(azul). La unidad móvil de Zaldibia-Cruce de Gainza (amarillo). Unidad móvil de Zaldibia-Lardizabal (verde).

En el marco del segundo análisis de fuentes, con fecha 27 de noviembre de 2019 se visita la planta de Iurrelan, S.Coop. La principal actividad de la instalación se centra en la mecanización de piezas de acero (rebabado, soldadura y acabado). Las piezas mecanizadas se fabrican bajo pedido, en piezas unitarias o pequeñas series. Los pesos y dimensiones de las piezas fabricadas son muy diversos, así como los sectores a los que se destinan. La instalación está ubicada en un pabellón del barrio Elbarrena, situado en el municipio de Zaldibia (Figura 15).

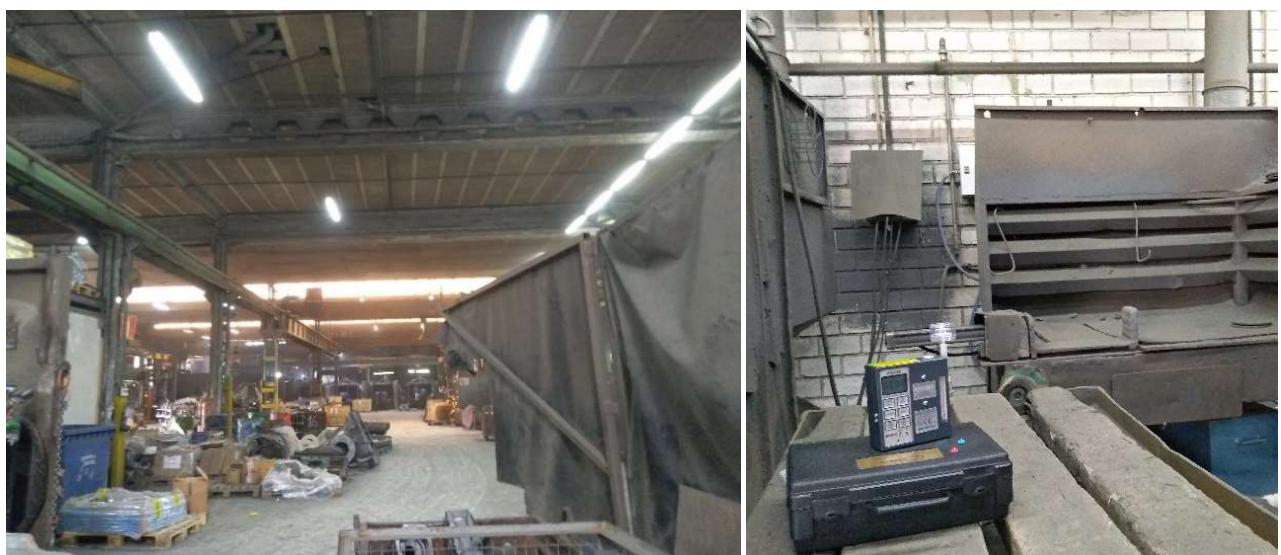
Se procedió asimismo a realizar una toma de muestras tanto del aire ambiente como del polvo recolectado en los distintos sistemas de depuración (Figura 16). Las muestras se analizaron en el Laboratorio Normativo de Salud Pública, y evidenciaron un 8,7% de níquel en peso en el polvo recolectado junto al foco de arco aire, dato que coincide con la previsión de porcentaje indicada por la empresa.

*Figura 16.- Vista general de la planta e imagen de toma de muestras del aire ambiente.*

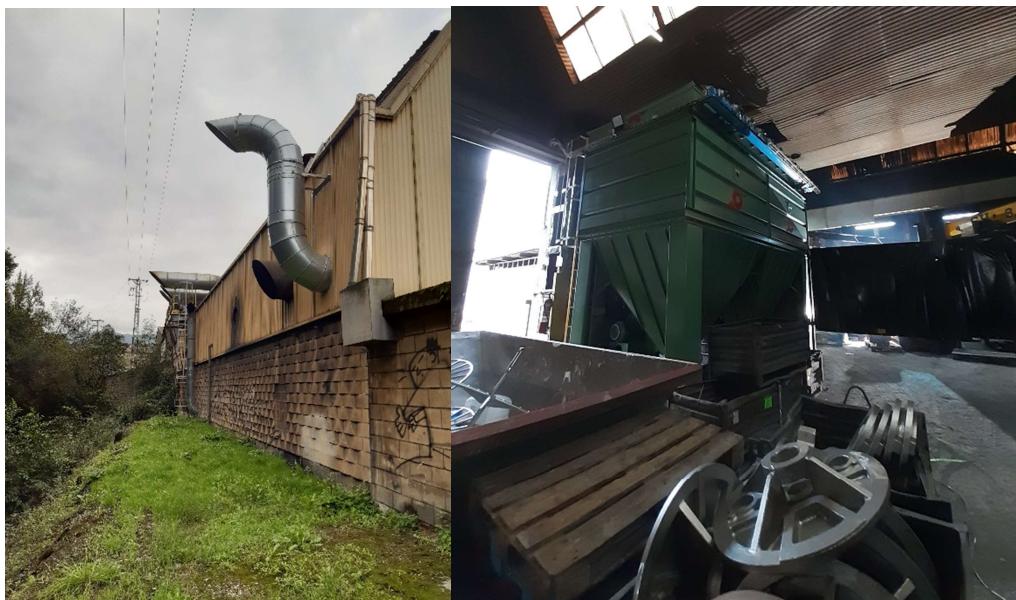
Con fecha 28 de septiembre de 2020 desde el Servicio de Inspección se cursó visita a la instalación y se constató que el plan de acción había sido ejecutado en su totalidad. En la Figura 17 se puede observar el nuevo foco de emisión de los puestos de arco-aire y el sistema de depuración dicho foco. En la Figura 18 se observa el sistema de depuración de los puestos de rebabado.

**Figura 17.- Izq. Nuevo foco arco-aire. Dcha. Sistema de filtración de la zona de arco-aire.**

El plan de acción recogía las actuaciones que se iban a llevar a cabo en los siguientes focos de la instalación: en el foco arco-aire y en los tres focos de rebabado. El plan priorizó la zona de arco-aire, puesto que se previó que era la principal causante del problema. Para esa actividad se propuso anular los conductos de ventilación cercanos y mejorar la captación de la zona, así como instalar un nuevo sistema de depuración mediante filtro de cartuchos, añadiéndolo al existente, canalizado por un nuevo conducto, y con una contratación de urgencia con una instalación prevista para abril de 2020.

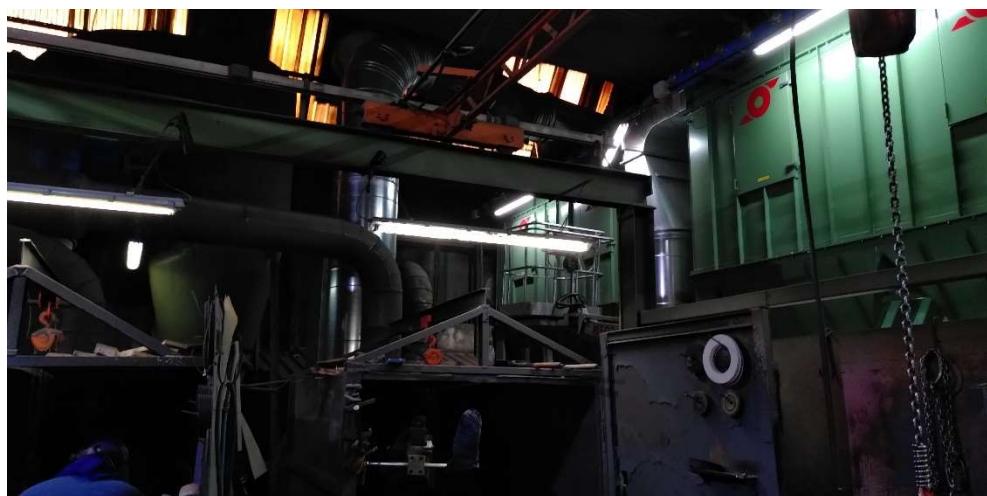
**Figura 18.- Sistema de filtración de la zona de rebabado.**

En relación a los focos de rebabado, se planteó actuar en ellos en agosto de 2020, coincidiendo con el periodo vacacional de la empresa, pues la medida correctora implicaba una extensa reorganización y obra. Esta medida correctora planteaba anular los focos 1 y 2 de rebabado con salida al exterior e instalar 2 nuevos sistemas de depuración uniendo a estas nuevas instalaciones 2 puestos que estaban en el foco 3 de rebabado. La emisión se daría en el interior de la nave (emisión difusa). En el foco 3 se instalaría un filtro de mangas de 4 módulos que eliminaría las partículas. La implementación de las nuevas instalaciones de depuración conllevaba la eliminación de 4 puestos de trabajo de la zona de rebabado, para disponer del espacio suficiente. Así, el foco difuso de rebabado recogería las emisiones de un total de 14 puestos de trabajo y el foco 3 recogería las emisiones de 4 puestos de trabajo.

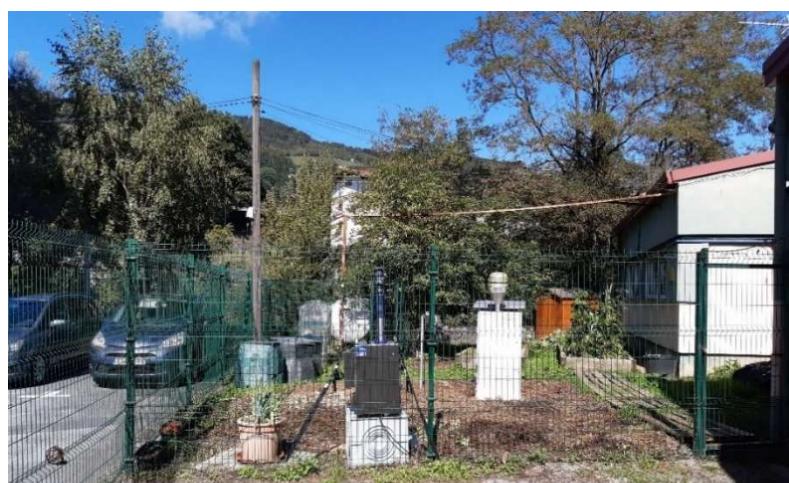
Los valores de metales legislados están referidos a la fracción particulada de PM10. Sin embargo, en todos los captadores citados en el informe se han captado partículas finas (PM2,5) y medido los metales que en ellas se encuentran. Para conocer la correlación entre las concentraciones de níquel en PM2,5 y PM10 y así poder estimar cuánto sería la media anual de níquel en PM10 y compararlo con la normativa, entre el 9 de mayo y el 3 de julio de 2019 se tuvo en funcionamiento un captador DERENDA con cabezal PM10 de la RCCA junto al captador de PM2,5 del proyecto INMA, en Ordizia-Urdaneta (Figura 19).

**Figura 19.- Captadores PM10 y PM2,5 funcionando en paralelo durante 8 semanas.**

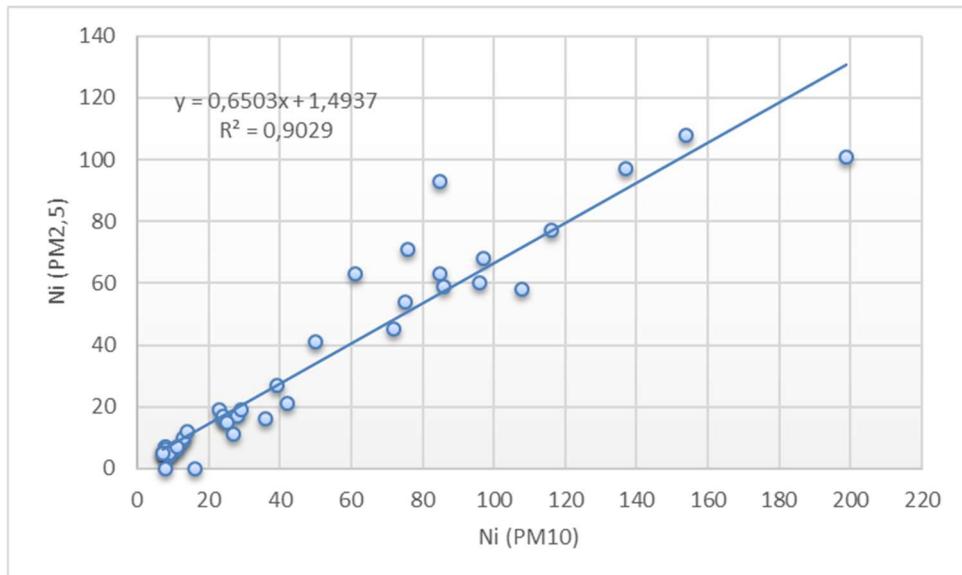
Cabe resaltar que la correlación existente entre los datos de Ni en ambas matrices (PM2,5 / PM10) es alta. Para el cálculo de la función se han descartado los valores inferiores al límite de cuantificación (4 ng/m<sup>3</sup>).

**Gráfico 3.- Correlación entre los datos de Ni en PM2,5 y PM10.**

Los análisis estadísticos sobre la correlación son consistentes y corroboran los ratios de fracción particulada PM10 frente a PM2,5 observadas en otros puntos de la CAPV.

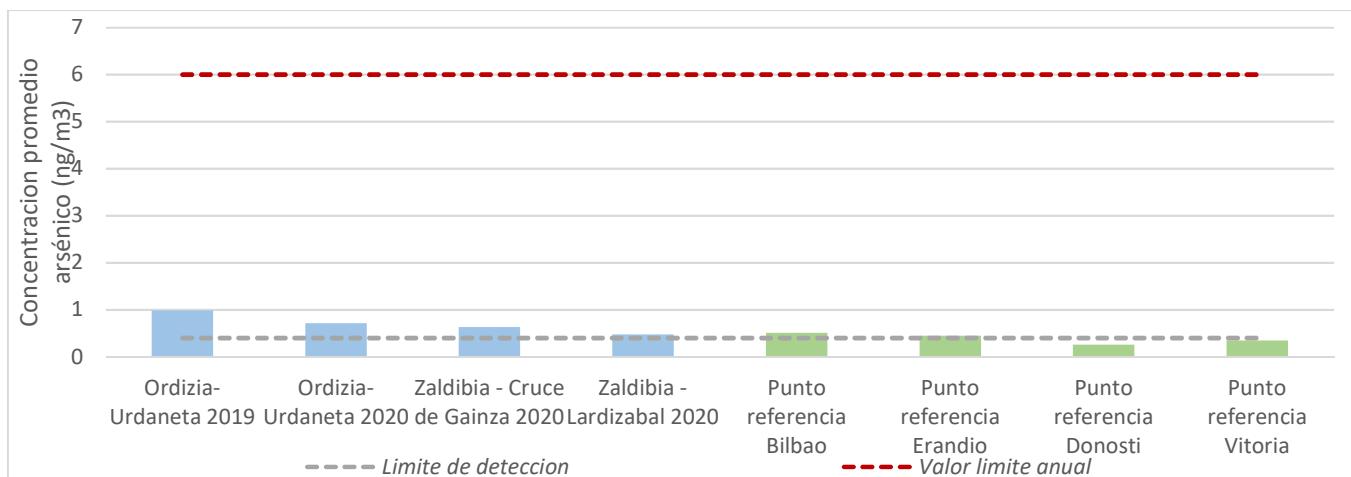
**Gráfico 4.-** Concentraciones medias anuales de arsénico en puntos del estudio, con promedios anuales de 2019 en los puntos de referencia de medición de la Red.

Para los tres metales se cumple el valor límite u objetivo anual establecido en el Real Decreto 102/2011, de 28 de enero (Tabla 3). Las concentraciones de plomo registradas en la zona estuvieron en todos los años dentro de los rangos normales de medición de la CAPV. En el caso del arsénico y del cadmio, los valores de 2019 en Ordizia descienden, para situarse, en 2020 y tanto en Ordizia como en Zaldibia, en valores similares a otros entornos de la CAPV.

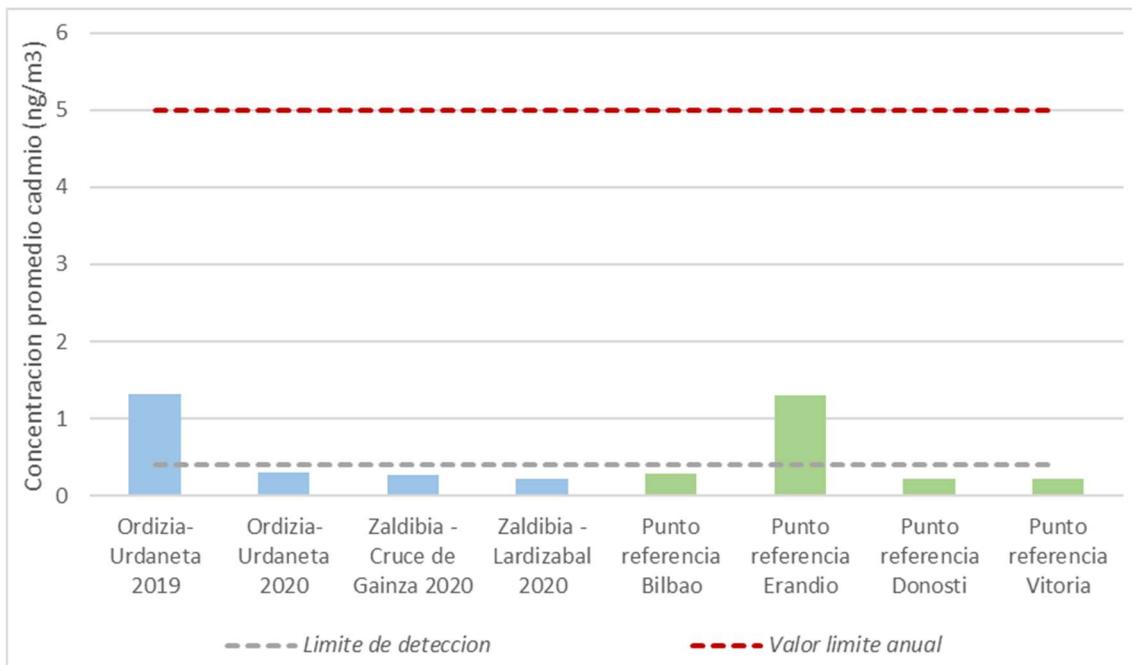
**Gráfico 5.-** Comparación de concentraciones medias anuales de cadmio en el entorno, con promedios anuales de 2019 en los puntos de referencia de medición de la Red.

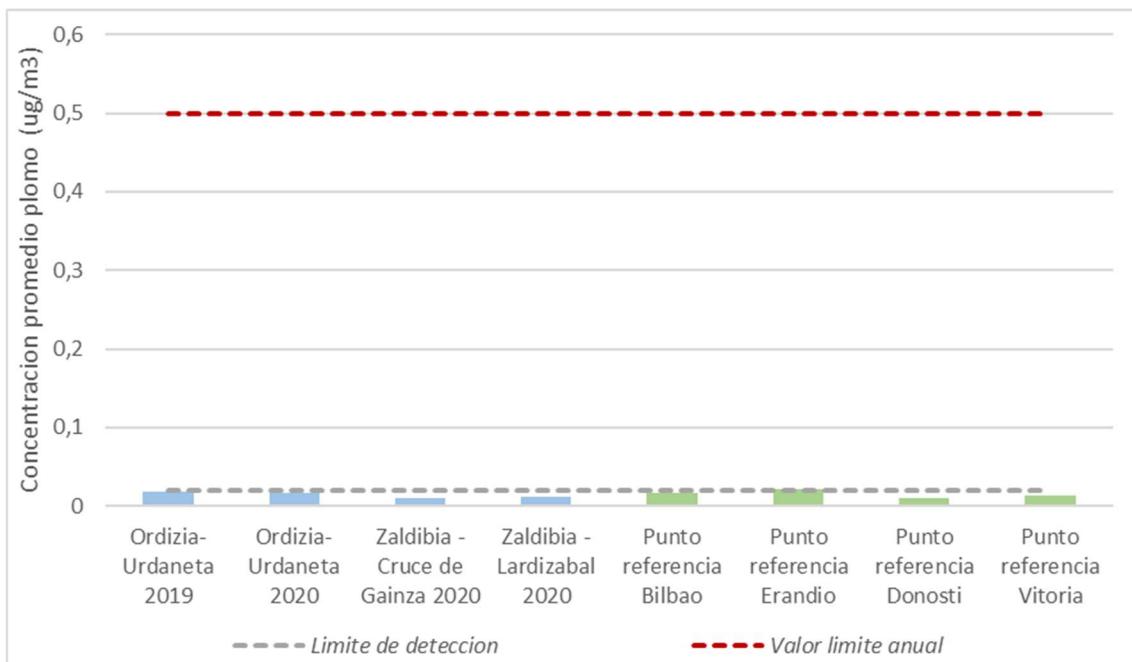
**Gráfico 6.-** Comparación de concentraciones medias anuales de plomo en el entorno, con promedios anuales de 2019 en los puntos de referencia de medición de la Red.

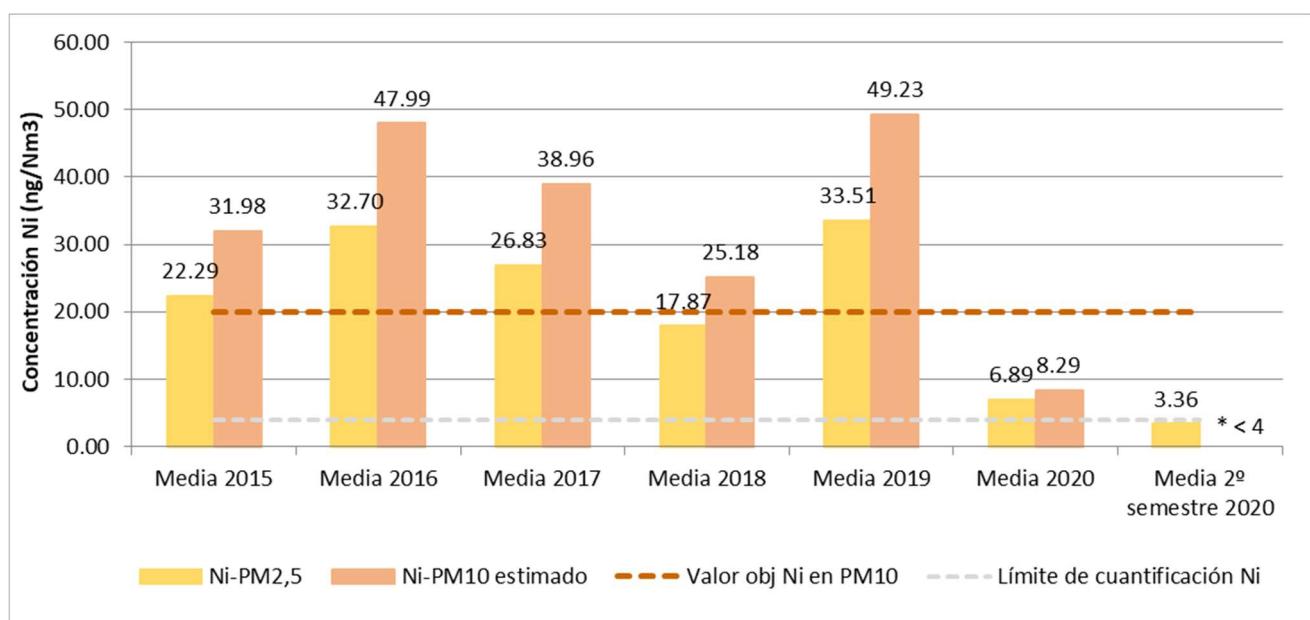
Tras cinco años consecutivos de superación del valor límite, se aprecia una notable mejoría en la media de 2020, que resulta más evidente si se observa la representación de la media del segundo semestre de 2020, con las medidas correctoras instaladas y las actividades funcionando sin restricciones por COVID-19.

**Gráfico 7.-** Medias anuales de níquel en la ubicación de Ordizia-Urdaneta: níquel medido en partículas PM2,5; níquel estimado en partículas PM10. La línea punteada naranja indica el valor límite de níquel en la fracción PM10 y la línea gris indica el límite de cuantificación Ni.

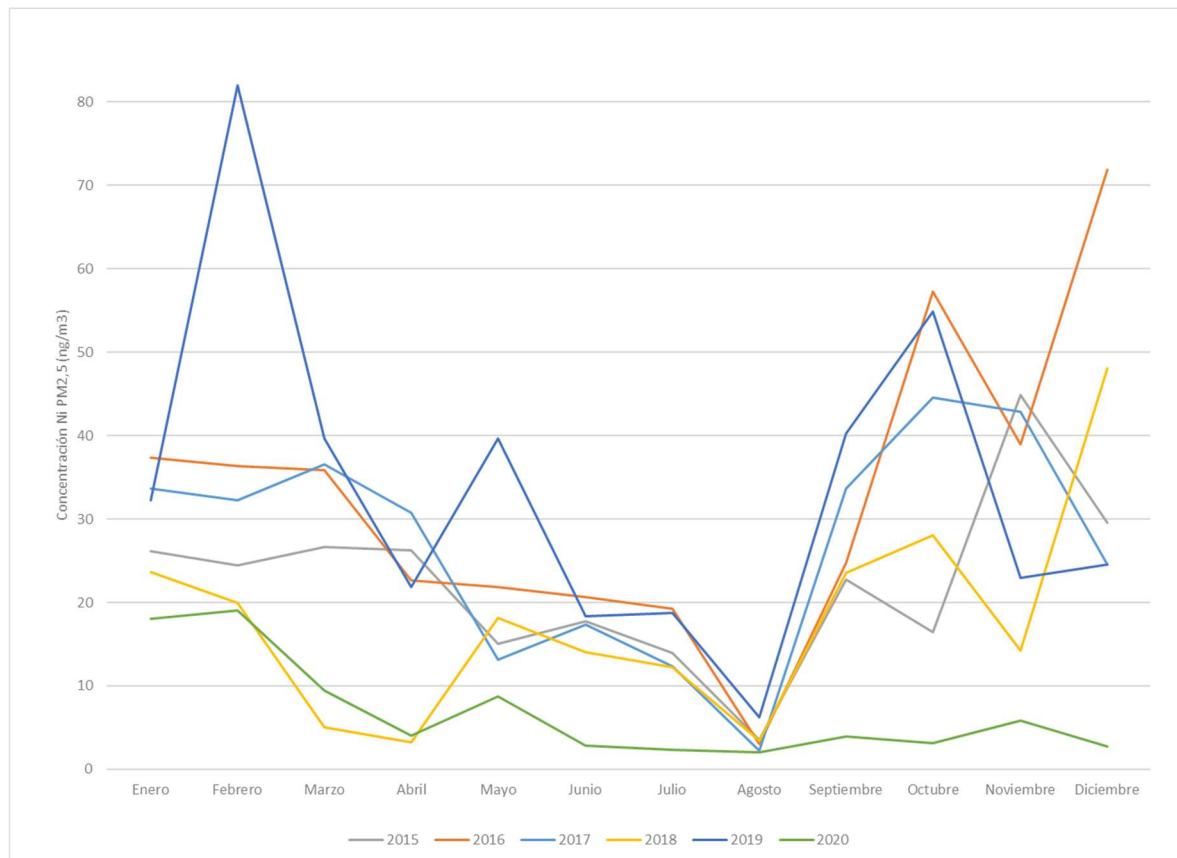
En el Gráfico 8 se han representado las medias mensuales de níquel, para el captador de Ordizia-Urdaneta, desde 2015 hasta 2020. Se observa que agosto repite como el mes con niveles más bajos, y que los valores son bajos en 2020.

**Gráfico 8.- Medias mensuales durante el período 2015-2020 en el captador de Ordizia-Urdaneta.**

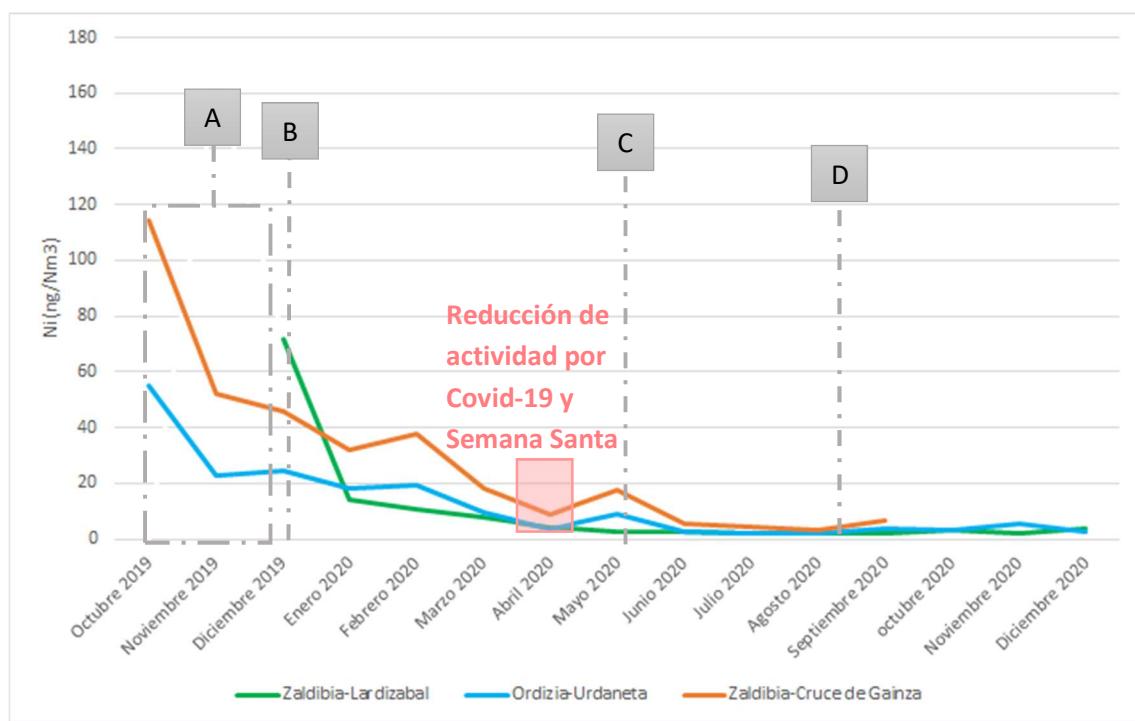
**Gráfico 9.- Evolución de los datos de inmisión en las móviles de Ordizia-Urdaneta, Zaldibia-Cruce de Gainza y Zaldibia-Lardizabal para el período de octubre 2019-diciembre 2020. Sobre el gráfico se indican las acciones realizadas en la empresa Orkli e Iurrelan en ese periodo de tiempo.**

<sup>8</sup> El dato representado para el captador Zaldibia-Lardizabal para el mes de diciembre recoge los datos del período comprendido entre el 27 de noviembre de 2019 y el 9 de diciembre de 2019.

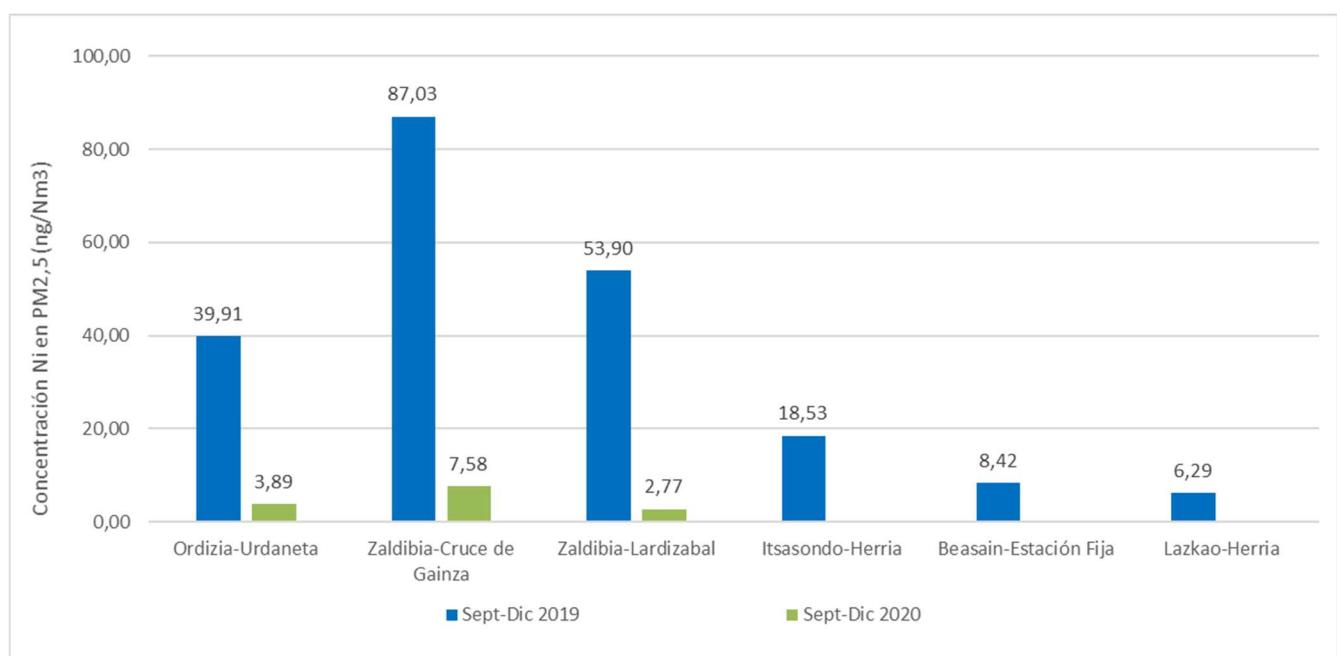
En el mismo Gráfico 10 se puede observar la mejora de los datos para el mismo intervalo de tiempo de septiembre-diciembre en el año 2020 en los tres captadores que para entonces seguían activos (Ordizia-Urdaneta, Zaldibia-Cruce de Gainza y Zaldibia-Lardizabal), dándose en todos ellos una reducción en la media de concentración de níquel de más del 90 %.

**Gráfico 10.-** Media de los valores de níquel en PM2,5 en otoño de 2019 en los puntos del segundo análisis de fuentes, y en otoño del año 2020 en los tres puntos donde se ha mantenido la vigilancia.

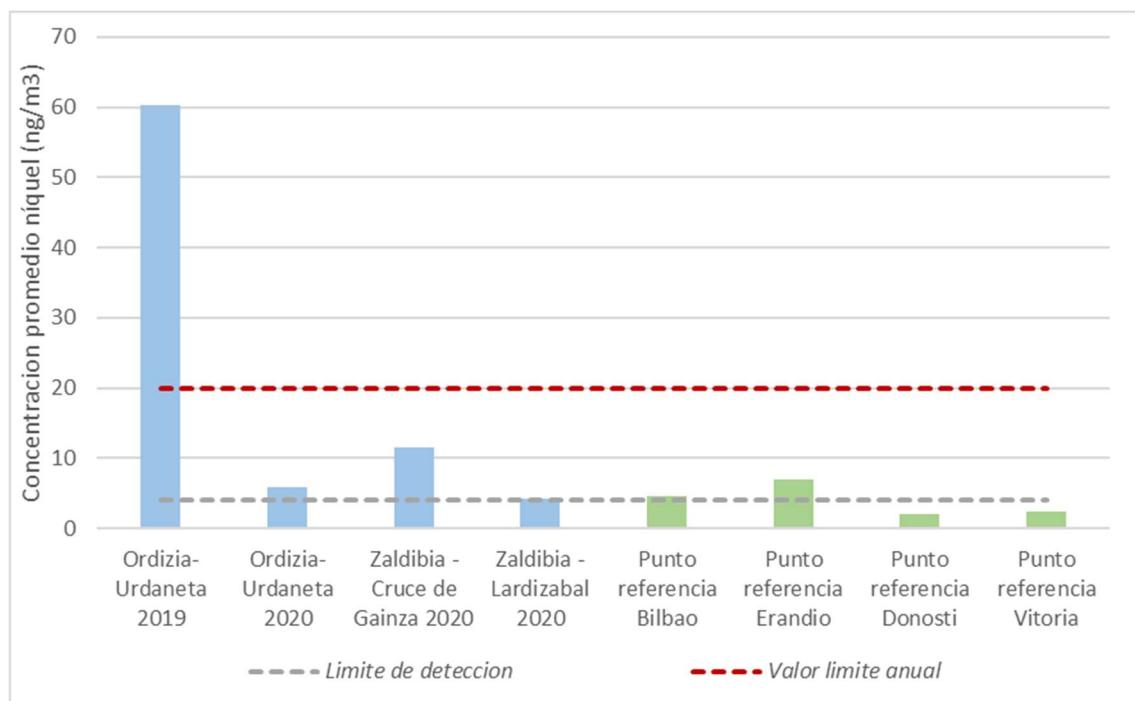
Así, se observa que la media de níquel en Ordizia-Urdaneta en 2019 era muy superior a la detectada en otros entornos de la CAPV para el mismo periodo de tiempo, y que, con los datos de 2020, incluso pese a que en los primeros meses del año no estaban implementadas las medidas correctoras, la media anual se sitúa en valores similares a otros entornos de la CAPV, y por debajo del valor límite.

**Gráfico 11.- Concentraciones medias anuales de níquel estimadas (azul) o medidas (verde) en la fracción PM10, en diferentes puntos de la CAPV.**
