EOLICAS DE EUSKADI

VIGILANCIA AMBIENTAL EN EXPLOTACIÓN DEL PARQUE EÓLICO DE " ELGEA-URKILLA "

Situación: TÉRMINOS MUNICIPALES DE BARRUNDIA Y SAN MILLAN
(ARABA) Y OÑATI, ARETXABAleta Y ESKORIATZA (GIPUZKOA)

Período: DE ENERO a DICIEMBRE DE 2018

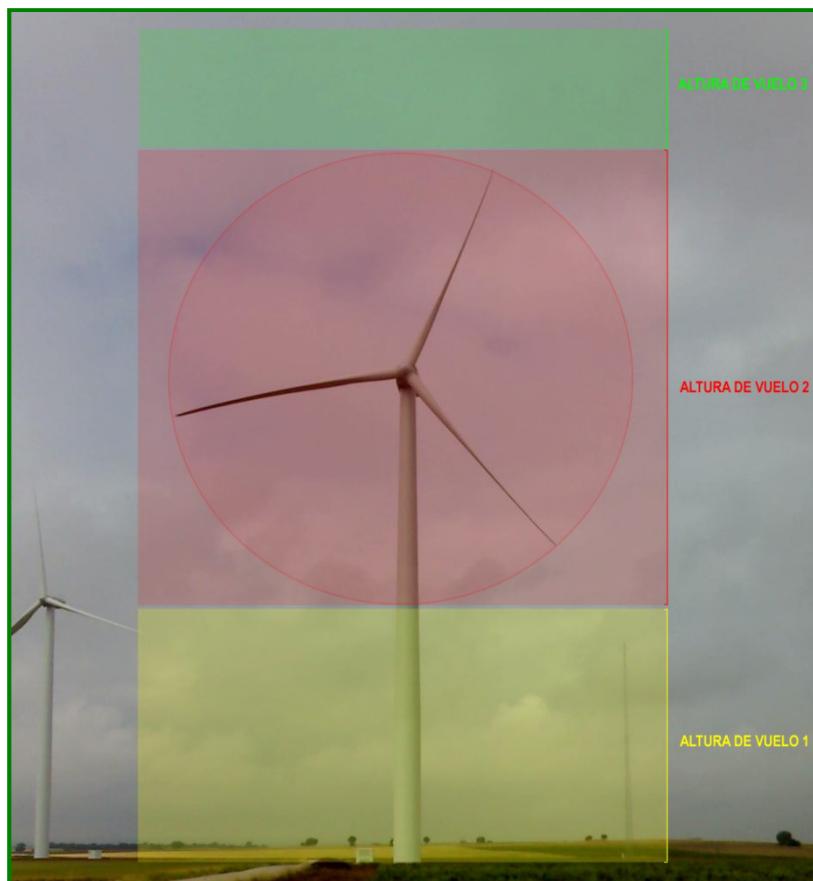
Imagen 3. Alturas de vuelo consideradas en aerogeneradores

Para estudiar el uso del espacio se han establecido tres alturas de vuelo en función del riesgo potencial que implica cada una de ellas:

- **La altura o nivel 1 (0 a 40 m)** corresponde a vuelos que potencialmente discurrirían bajo las aspas de los aerogeneradores, representando un riesgo moderado para las aves debido a la posibilidad de impactar con la torre.
- **La altura o nivel 2 (40 a 100 m)** corresponde a vuelos que potencialmente se producirían en el radio de las aspas, por lo que se consideran de riesgo elevado.
- **La altura o nivel 3 (más de 100 m)** corresponde a vuelos que potencialmente se desarrollarían sobre la infraestructura eólica, se consideran de bajo riesgo.

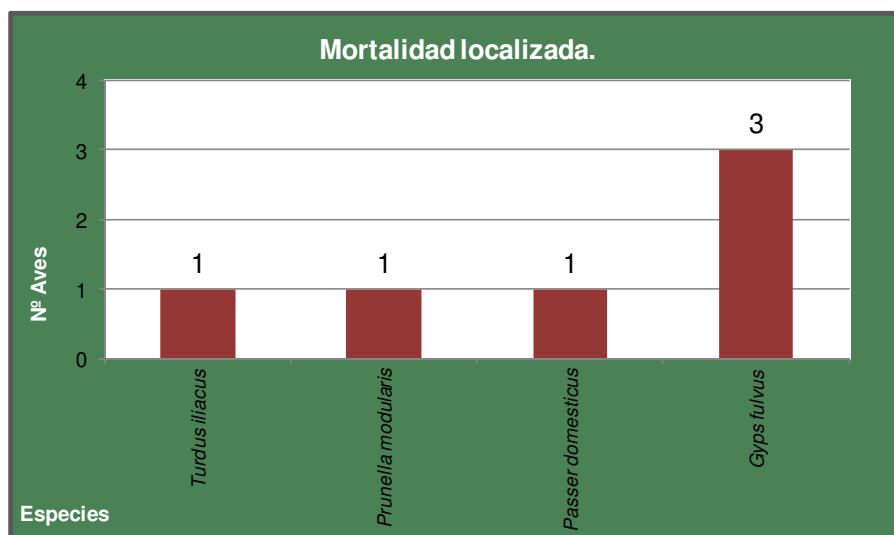
Grafica 1. Distribución de los accidentes comprobados por especies.

En conjunto se ha constatado la muerte de 6 aves pertenecientes a los órdenes: paseriformes (zorzal alirrojo, acento común y gorrión común) y accipitriformes (buitre leonado).

En la gráfica 1 se muestran el número de individuos y las especies afectadas durante el semestre de seguimiento, donde se pone de manifiesto la mortalidad de especies de aves, con 1 individuo cada una, excepto el buitre leonado con 3.

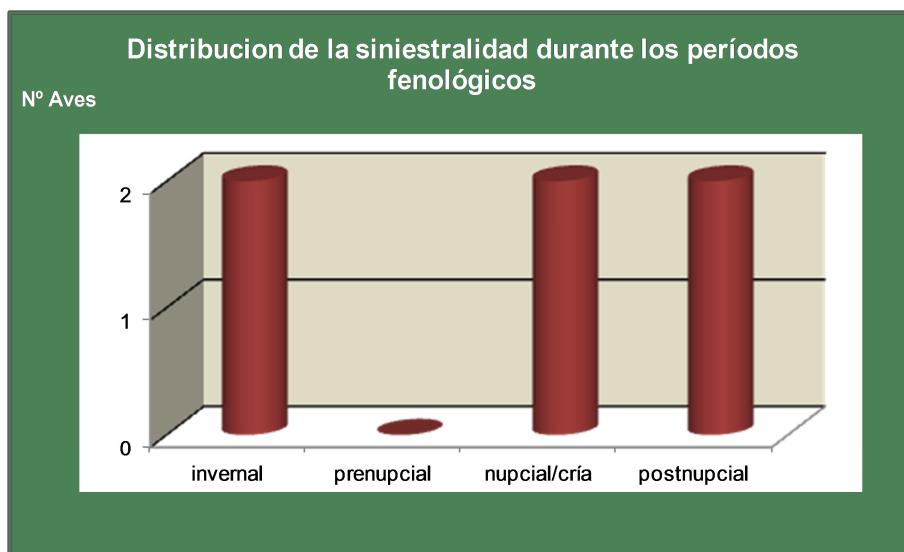
Gráfica 2. Número de accidentes de aves y quirópteros en cada periodo fenológico.

El reparto mensual de la mortalidad localizada se distribuye a lo largo de 12 meses, habiéndose observado una mayor tasa de accidentalidad durante los períodos fenológicos Invernal, Nupcial_Cría y Postnupcial, dentro del área de estudio del parque eólico.

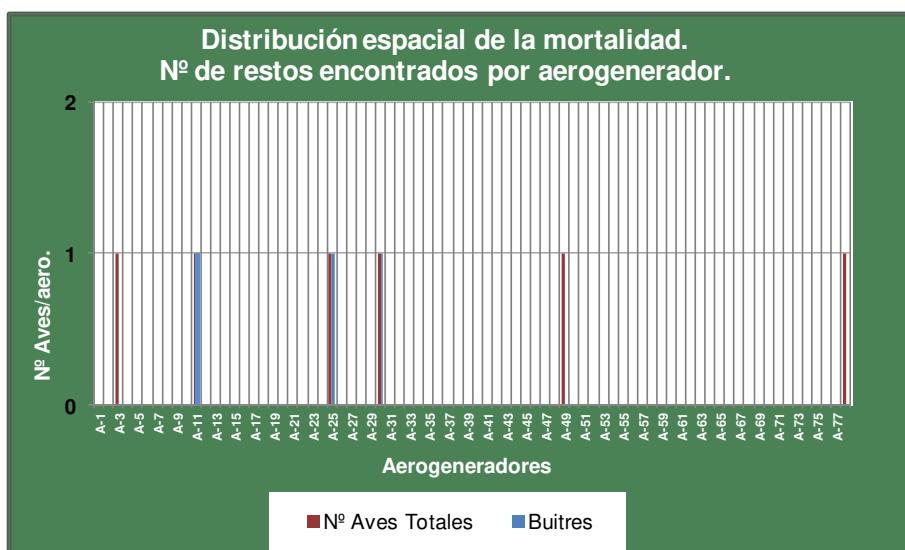
Gráfica 4. Accidentalidad por aerogenerador. En rojo, número total de aves accidentadas. En naranja, buitres localizados del total por aerogenerador

Considerando que, en todos los casos, se ha podido determinar el aerogenerador que causó el accidente, se estima la mortalidad en 0,08 accidentes/aerogenerador/ año. Resulta de interés, en un parque eólico de las características del estudiado, analizar las diferentes tasas de accidentalidad obtenidas para cada uno de los aerogeneradores y para cada una de las alineaciones que lo conforman, comprobar las posibles diferencias existentes en cuanto a la mortalidad que han generado, y tratar de establecer los posibles motivos de dicha diferencia.

Como se observa en la gráfica 4, donde se han cuantificado en color rojo el número total de individuos accidentados aerogenerador, hay 6 aerogeneradores que han causado un accidente cada uno.

Estudiando la distribución de los accidentes de aves controlados en los aerogeneradores, no se observa una tendencia hacia una mayor siniestralidad a un aerogenerador, estos datos deberán ser corroborados con los seguimientos posteriores.

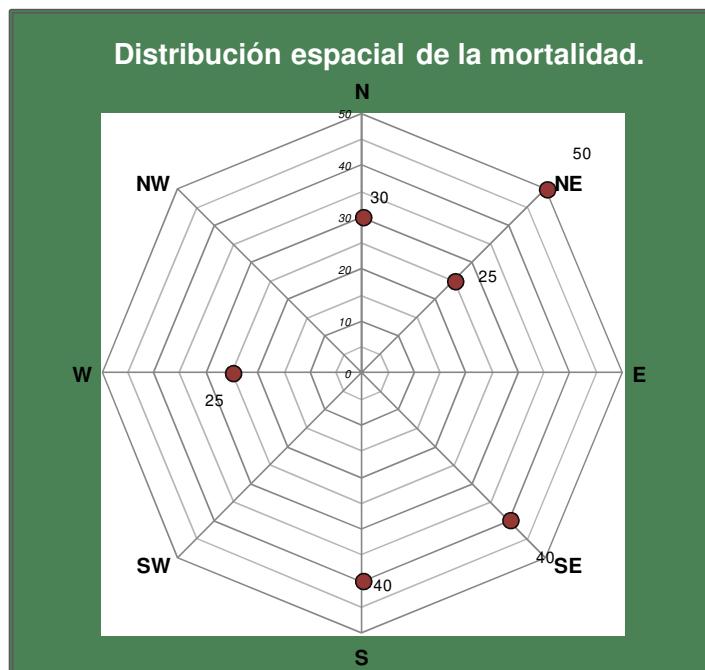
Gráfica 5. Distribución espacial de la mortalidad. Dirección en la que se produce el accidente y distancia en metros al aerogenerador.

En la Gráfica 5 puede observarse la distribución espacial de los accidentes controlados, señalándose en rojo la distancia en metros de la fauna accidentada al aerogenerador, e indicando a la vez la dirección en la que se produjo el accidente.

Finalmente hay que señalar que la distancia media a la que se han encontrado los 6 cadáveres controlados es de 35 metros, con un máximo de 50 metros y un mínimo de 25 metros. Estudiando la dirección en la que fueron encontrados los cadáveres, no se observan direcciones predominantes.
