INFORME ANUAL

**PLAN DE VIGILANCIA AMBIENTAL
PARQUE EÓLICO ELGEA-URKILLA**

Año 2025

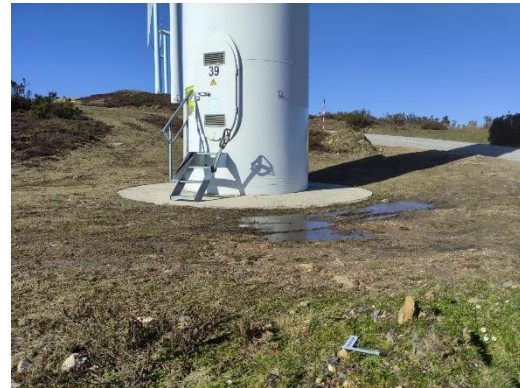
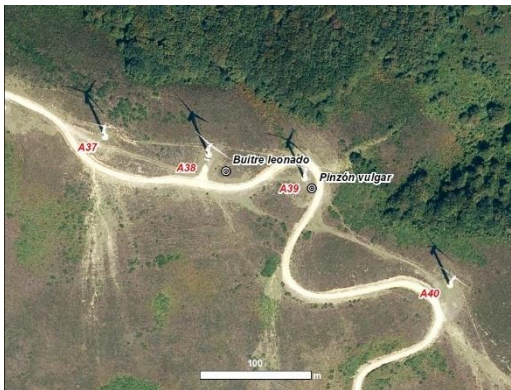
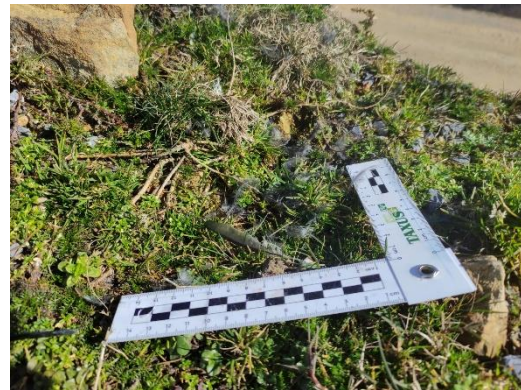
Fecha	04/02/2025
Instalación	Elgea- Urkilla
Hora Solar	12:40
Aerog. más próximo	A39
Distancia a Aerog.	3 m
Coordenadas UTM	X: 543.644
ETRS 89 Huso 30	Y: 4.756.765
Sexo	Desconocido
Edad	Desconocida

Lesiones: Muerte producida por impacto contra aerogenerador.

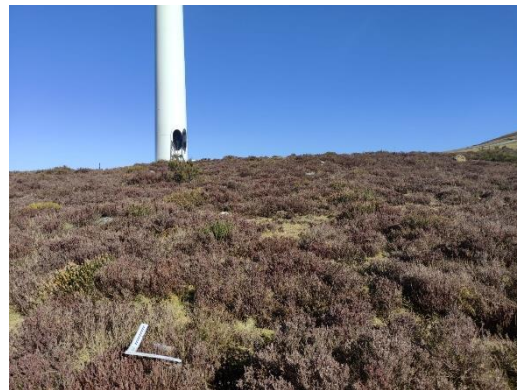
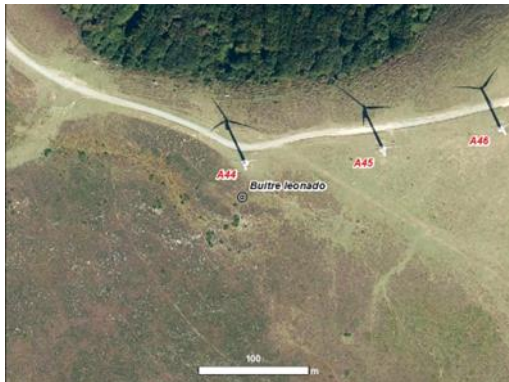
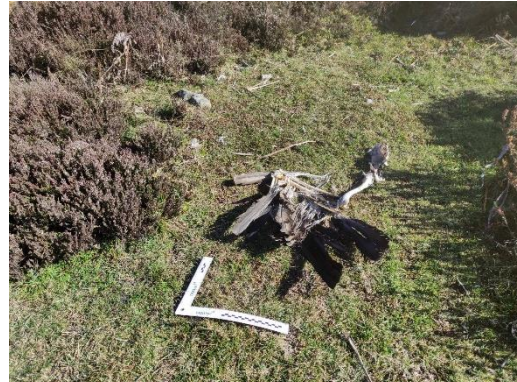
Fecha	04/02/2025
Instalación	Elgea- Urkilla
Hora Solar	13:00
Aerog. más próximo	A44
Distancia a Aerog.	25 m
Coordenadas UTM	X: 544.618
ETRS 89 Huso 30	Y: 4.756.026
Sexo	Desconocido
Edad	Desconocida

Lesiones: Muerte producida por impacto contra aerogenerador.

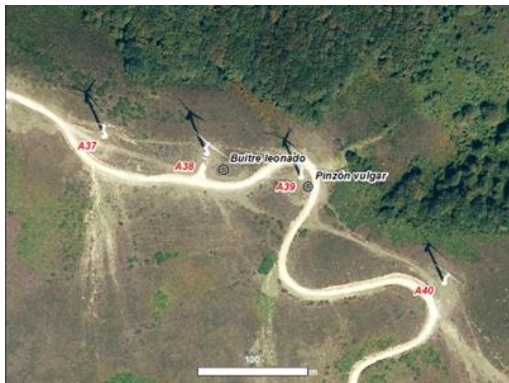
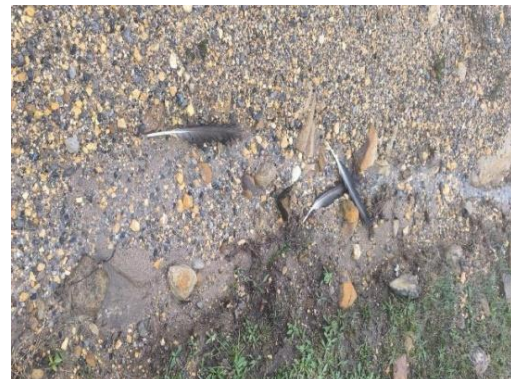
Fecha	14/05/2025
Instalación	Elgea- Urkilla
Hora Solar	12:00
Aerog. más próximo	A38
Distancia a Aerog.	20 m
Coordenadas UTM	X: 543.568
ETRS 89 Huso 30	Y: 4.756.786
Sexo	Desconocido
Edad	Desconocida

Lesiones: Muerte producida por impacto contra aerogenerador.

Observaciones: Restos localizados por los técnicos de mantenimiento del parque eólico

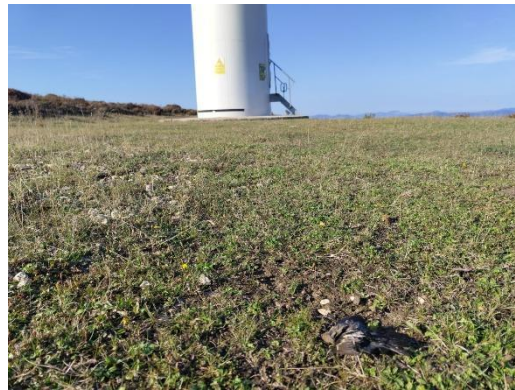
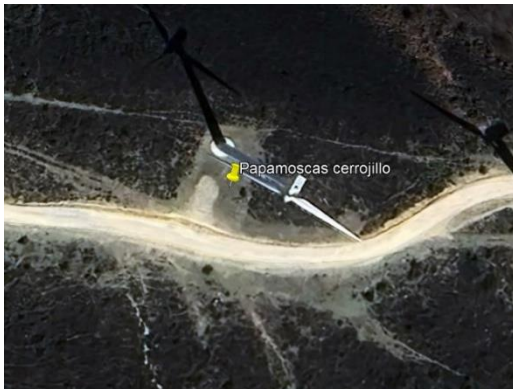
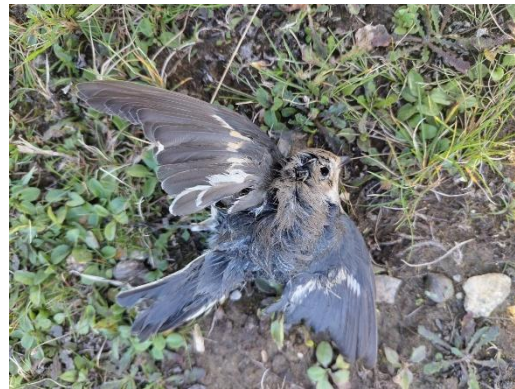
Fecha	17/09/2025
Instalación	Elgea- Urkilla
Hora Solar	18:27
Aerog. más próximo	A38
Distancia a Aerog.	6 m
Coordenadas UTM	X: 543.554
ETRS 89 Huso 30	Y: 4.756.793
Sexo	Desconocido
Edad	Desconocida

Lesiones: Muerte producida por impacto contra aerogenerador.

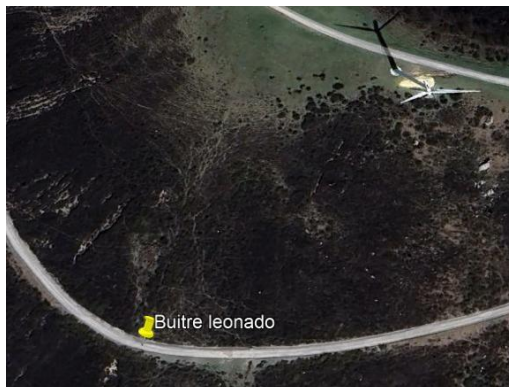
Sexo Desconocido

Edad Joven

Lesiones: Muerte producida por impacto contra aerogenerador.

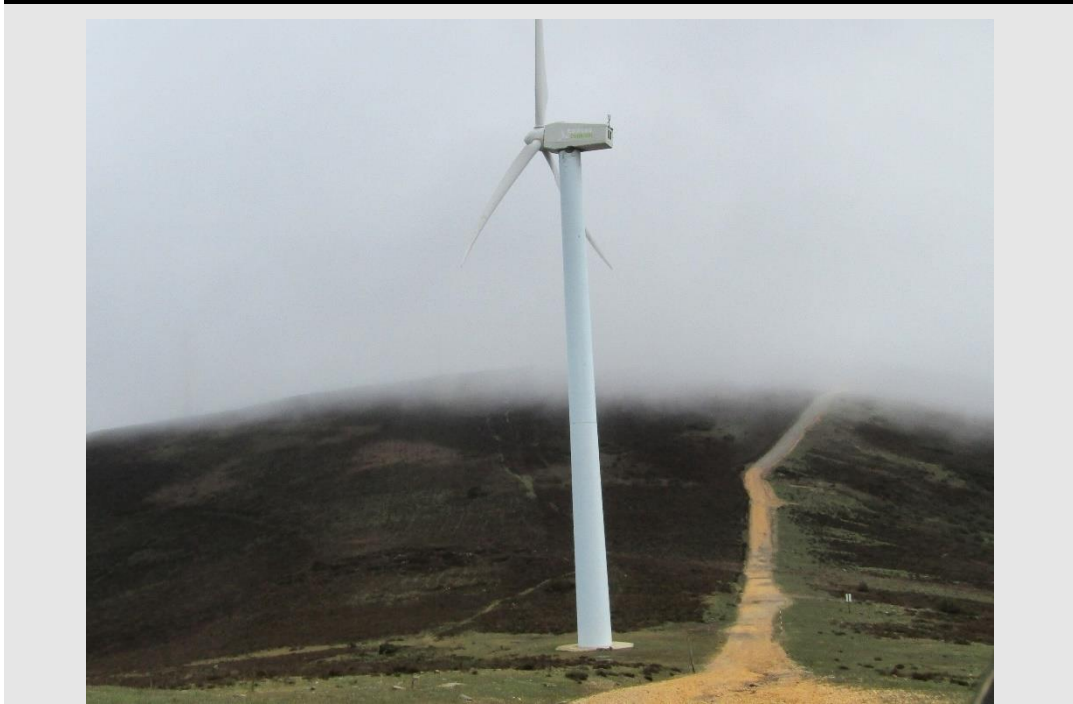
Fotografía 3. Detalle de uno de los viales del parque eólico.

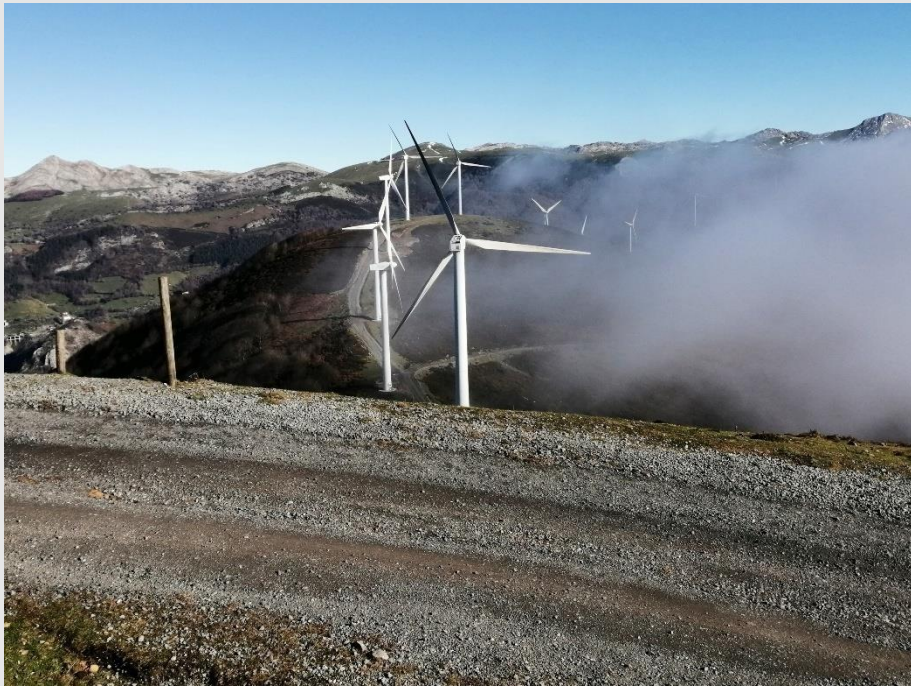
Fotografía 13. Detalle de vial de acceso al parque eólico.

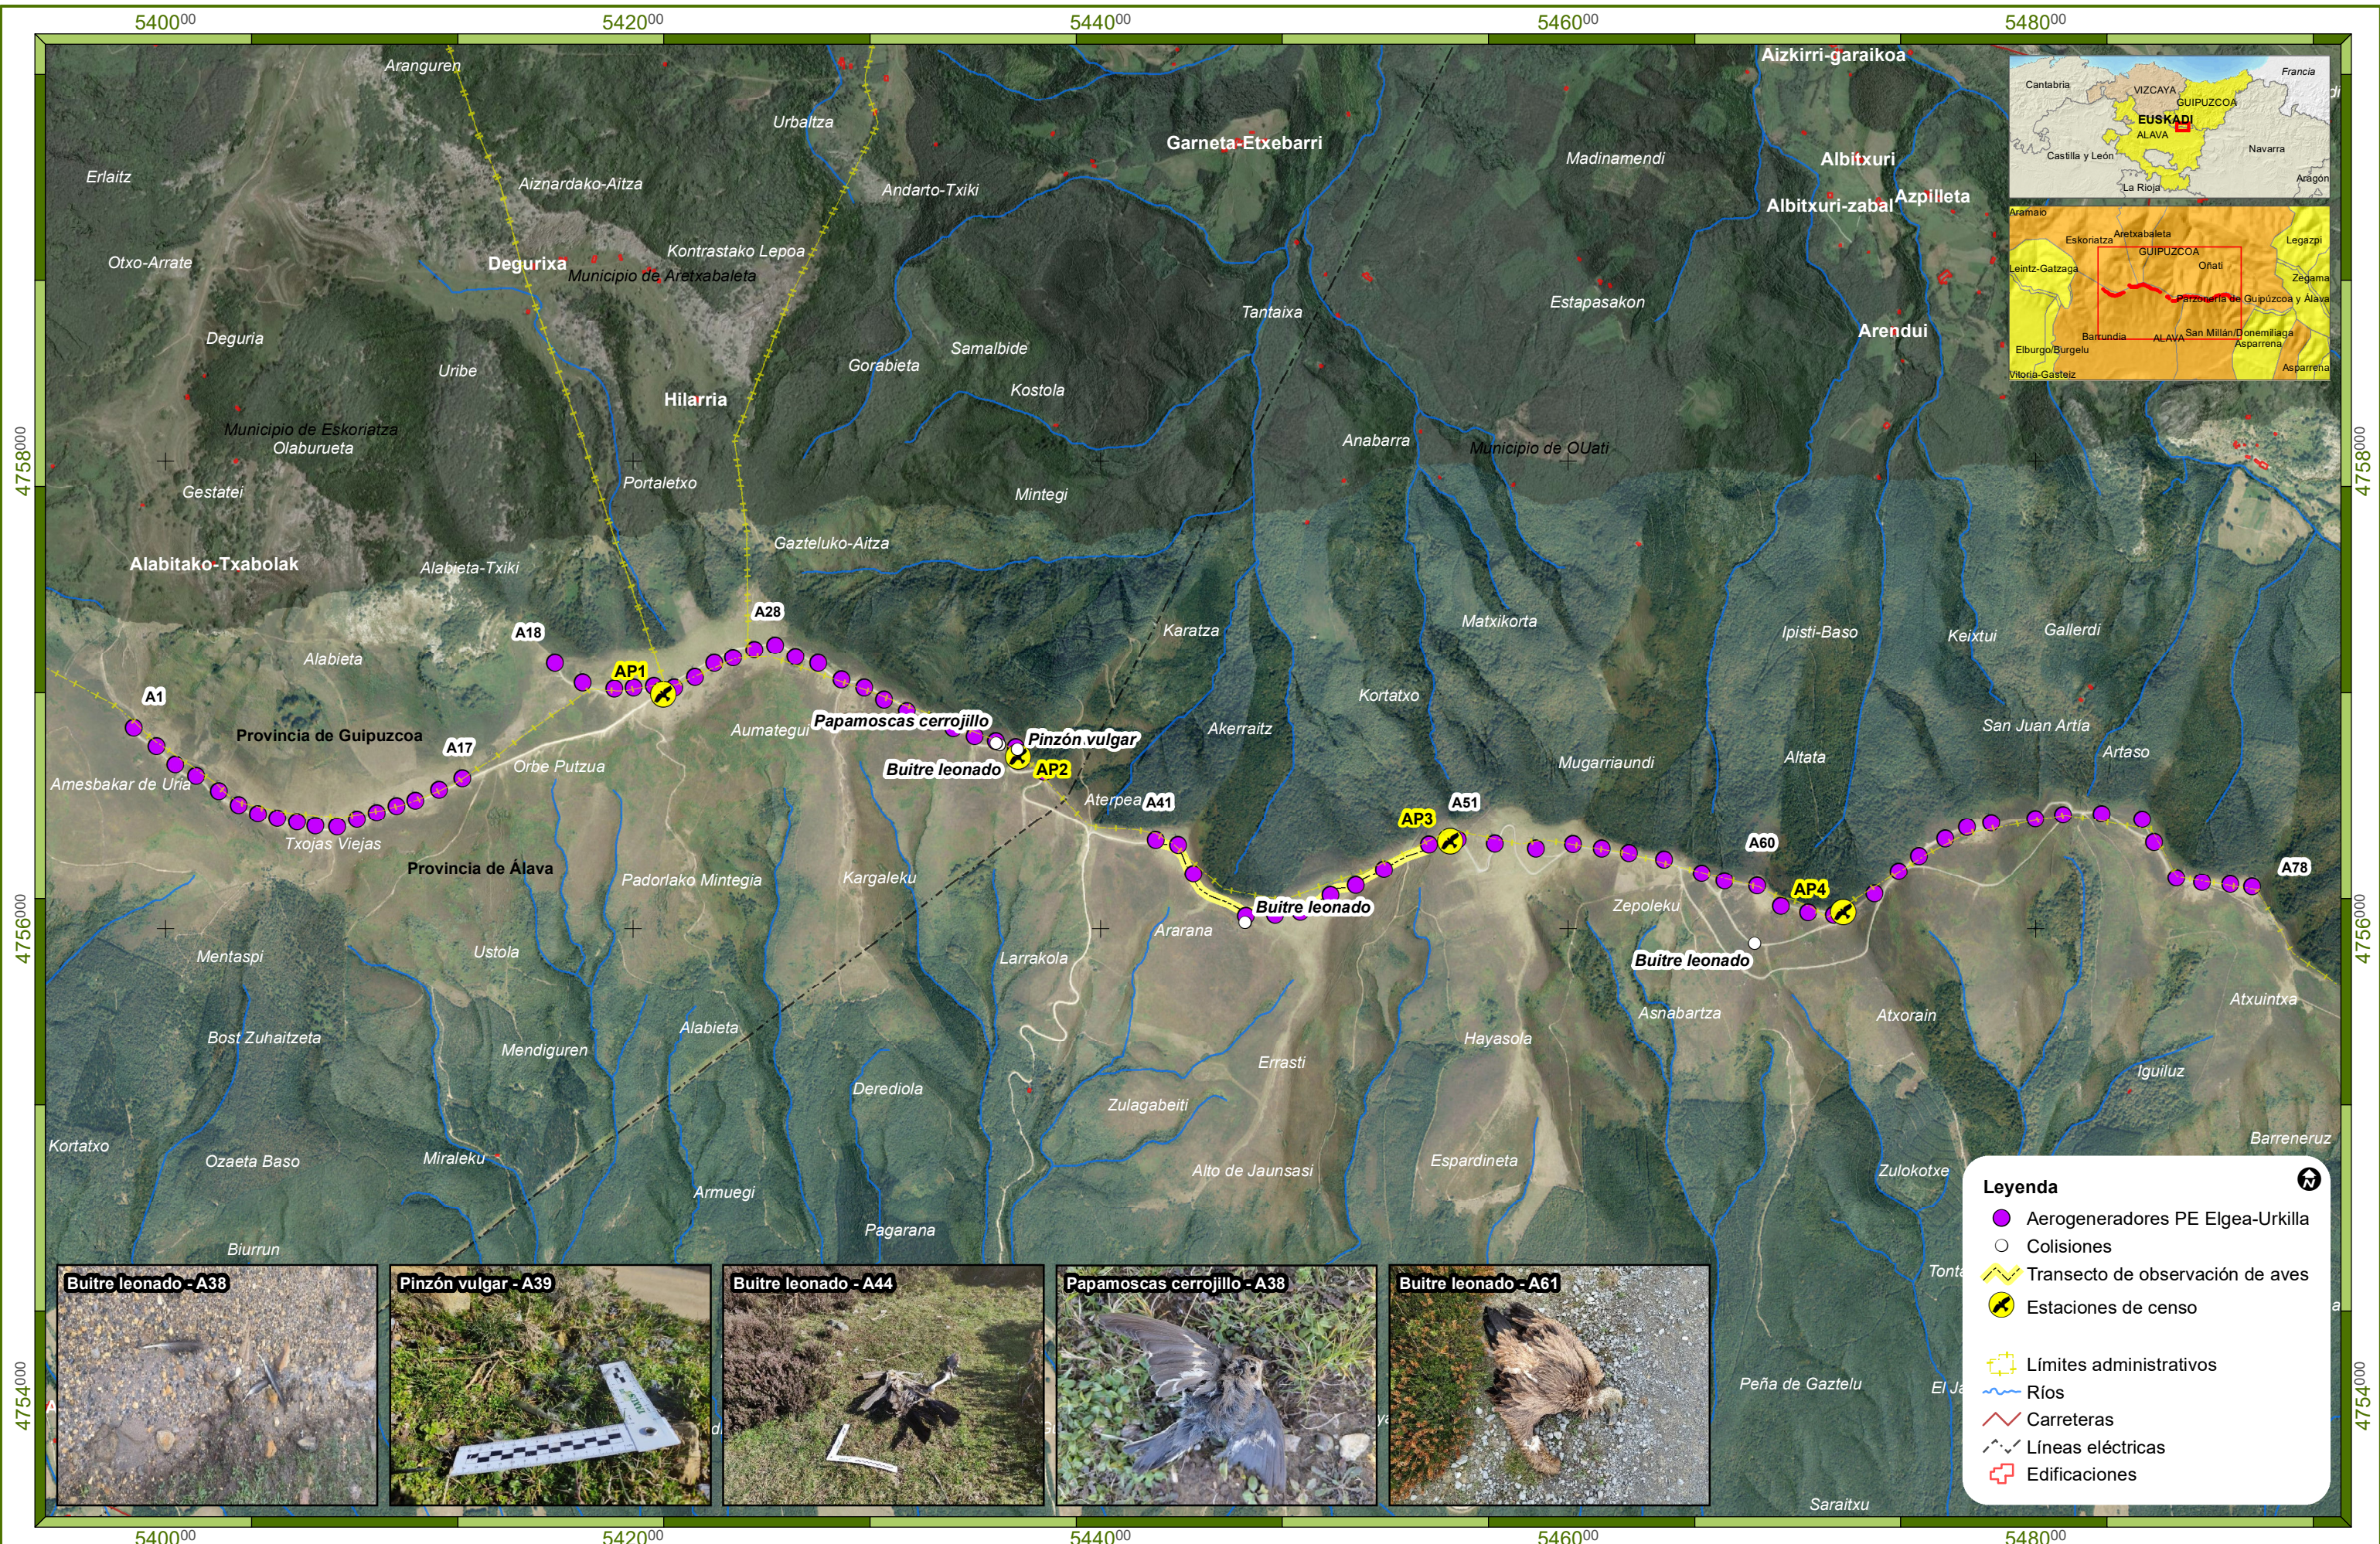
- Aerogeneradores PE Elgea-Urkilla
- Colisiones
- Transecto de observación de aves
- ⚡ Estaciones de censo
- ▭ Límites administrativos
- Ríos
- Carreteras
- Líneas eléctricas
- ⊕ Edificaciones

Su localización puede consultarse en el Anexo II - Plano N°1. “Localización de estaciones, transectos de avistamientos, y colisiones”.

La localización de los transectos puede consultarse en el Anexo II - Plano N°1. "Localización de estaciones, transectos de avistamientos, y colisiones". El trayecto es similar al realizado durante el proceso de registro y observación de individuos de avifauna.
